รายงานผลการปฏิบัติตามมาตรการป้องกัน  
และแก้ไขผลกระทบสิ่งแวดล้อม  
และมาตรการติดตามตรวจสอบผลกระทบสิ่งแวดล้อม

โครงการ Image 49

ตั้งอยู่ที่ ซอยสุขุมวิท 49/6 (ซอยพร้อมพรรณ)  
แขวงคลองตันเหนือ เขตวัฒนา กรุงเทพมหานคร

บริษัท เค เอส อพาร์ทเม้นท์ พร็อพเพอร์ตี้ จำกัด  
ระหว่างเดือนมกราคม ถึงเดือนมิถุนายน พ.ศ. 2569  
(ระยะดำเนินการ)

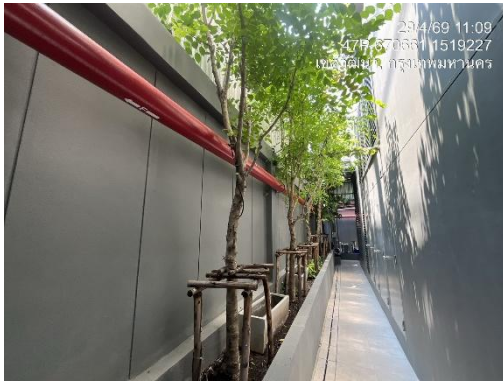
รูปที่ 1 รั้วรอบพื้นที่โครงการ

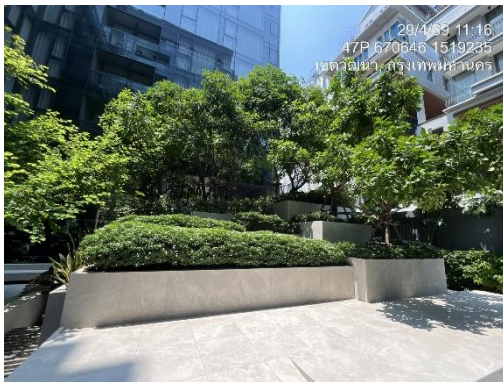
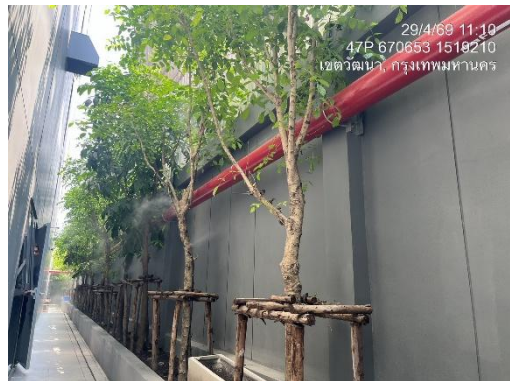
รูปที่ 2 พื้นที่สีเขียว

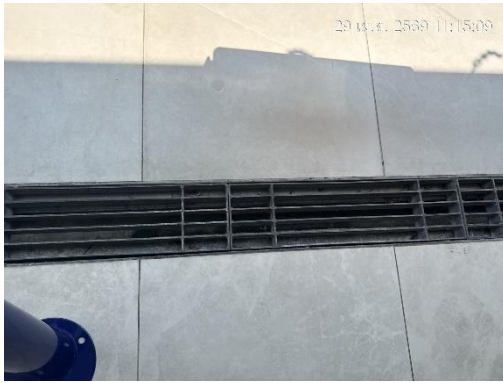
รูปที่ 3 รางระบายน้ำ

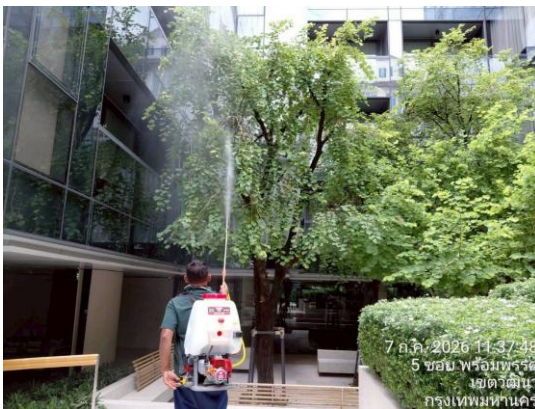
รูปที่ 5 ดูแลพื้นที่สีเขียว

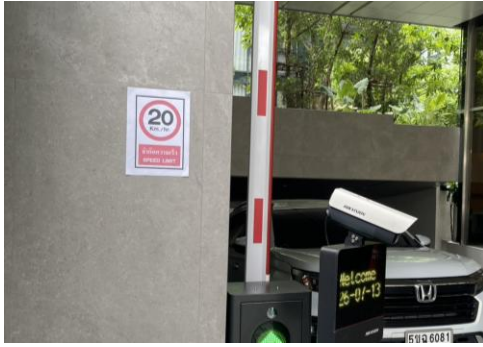
รูปที่ 6 ป้ายจำกัดความเร็ว

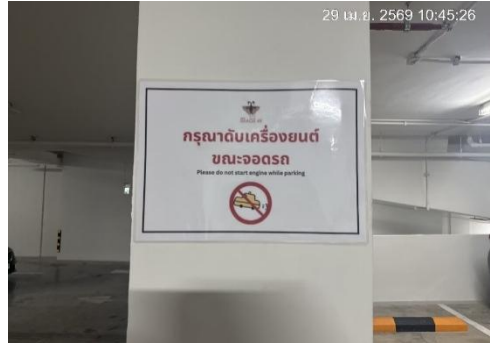
รูปที่ 7 ป้ายกรุณาจอดดับเครื่องยนต์ขณะจอดรถ

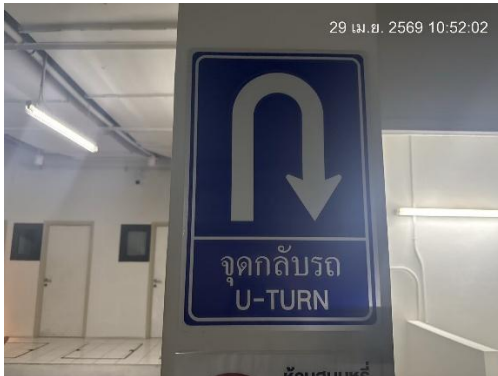
รูปที่ 8 ป้ายและสัญลักษณ์จราจร

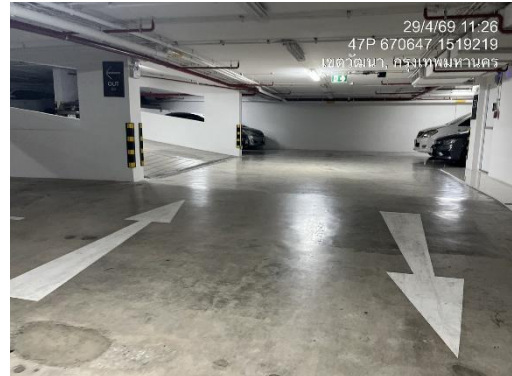
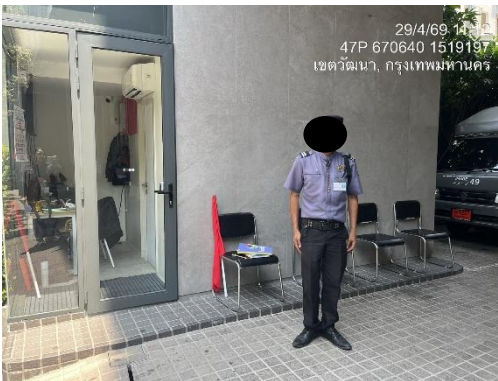
รูปที่ 9 เจ้าหน้าที่รักษาความปลอดภัย

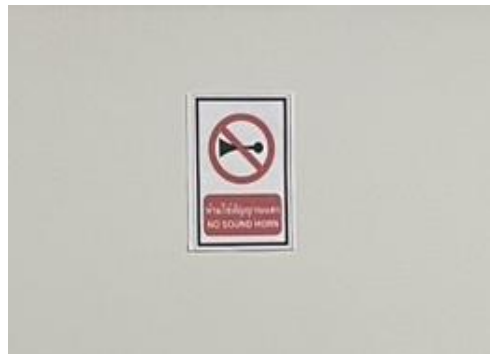
รูปที่ 10 ป้ายดัดใช้แตร

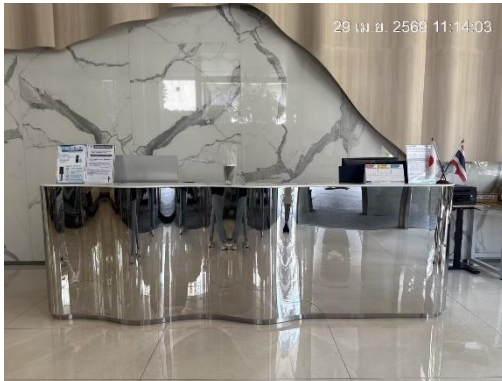
รูปที่ 12 ส่วนรับเรื่องร้องเรียน

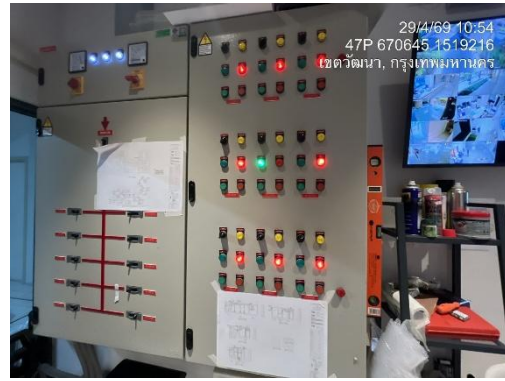
รูปที่ 13 ระบบบำบัดน้ำเสีย

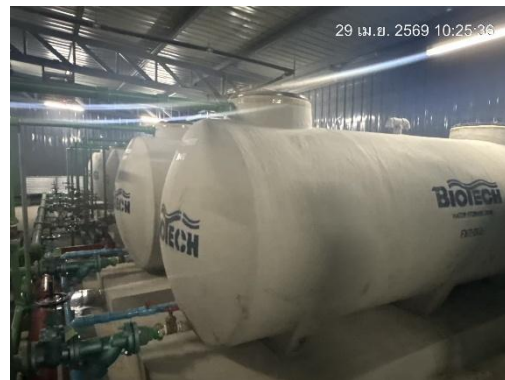
รูปที่ 15 ถังสำรองน้ำบาดาล

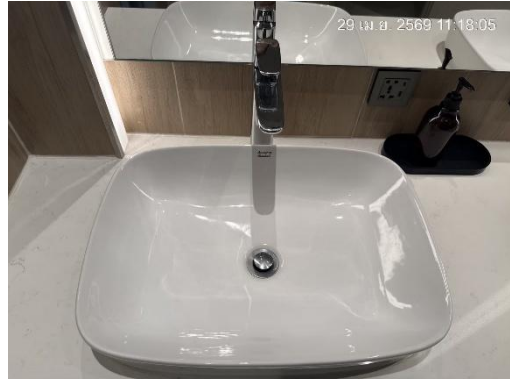
รูปที่ 18 สุขภัณฑ์ประหยัดน้ำ

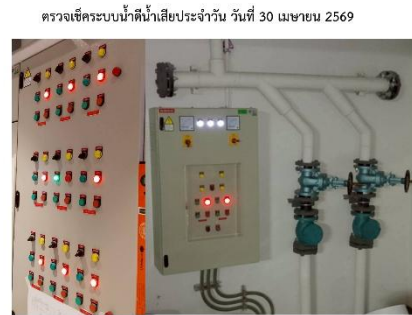
รูปที่ 20 ตรวจเช็คระบบบำบัดน้ำเสียประจำวัน

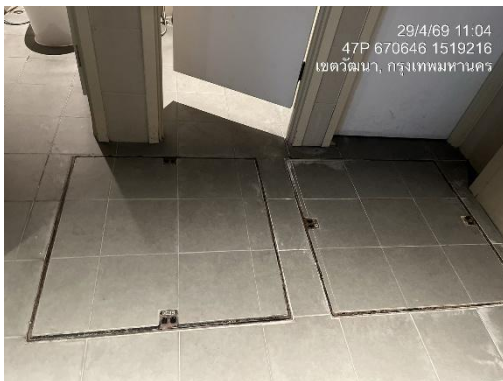
รูปที่ 21 ป่อหนองน้ำ

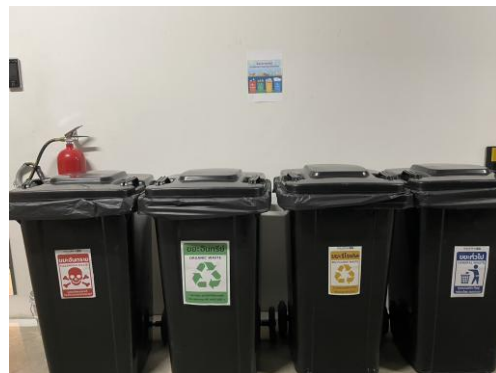
รูปที่ 22 ถังขยะในห้องพักรวมมูลฝอย

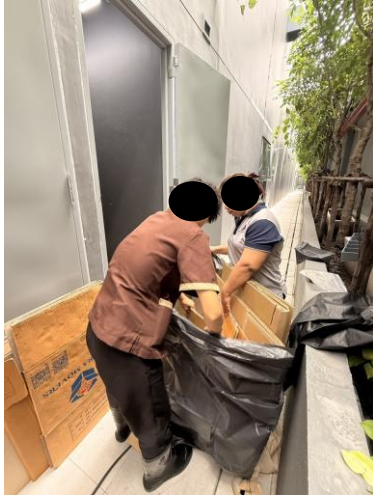
รูปที่ 23 เจ้าหน้าที่รวบรวมขยะ

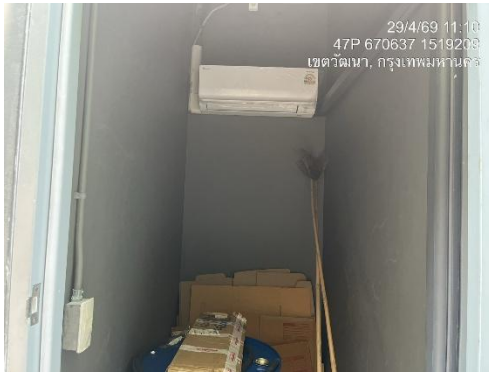
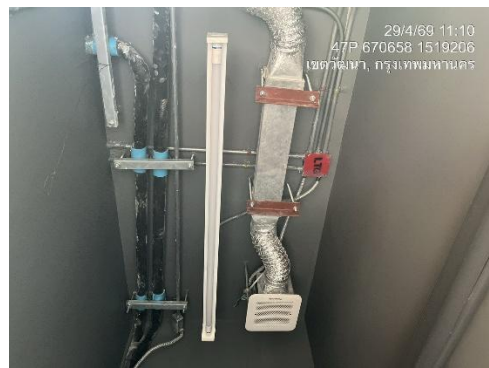
รูปที่ 25 ห้องพักมูลฝอยรวม

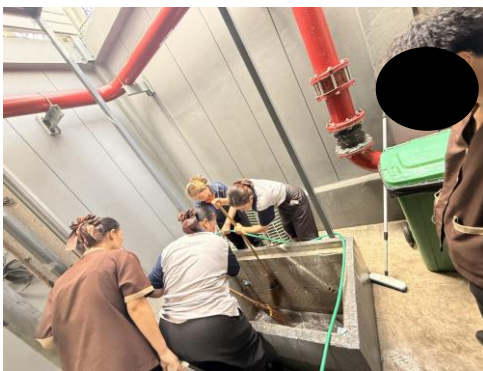
รูปที่ 26 ทำความสะอาดห้องพักขยะและถังขยะ

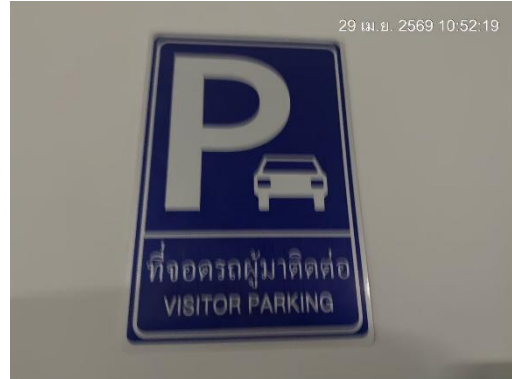
รูปที่ 31 ป้ายบอกตำแหน่งต่างๆ ภายในโครงการ

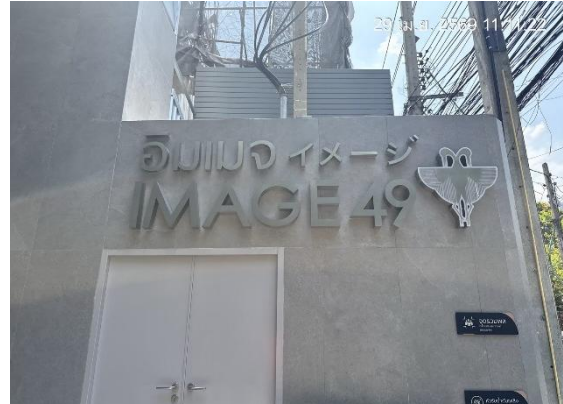
รูปที่ 33 ป้ายชื่อโครงการ

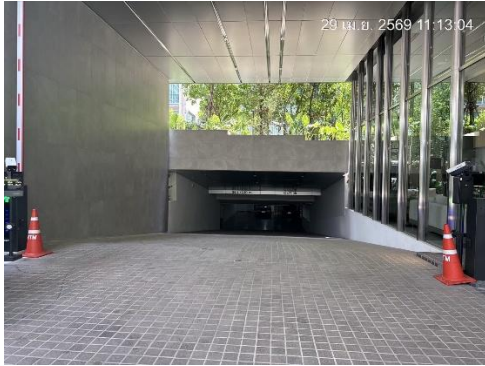
รูปที่ 34 ทางเข้า-ออกโครงการ

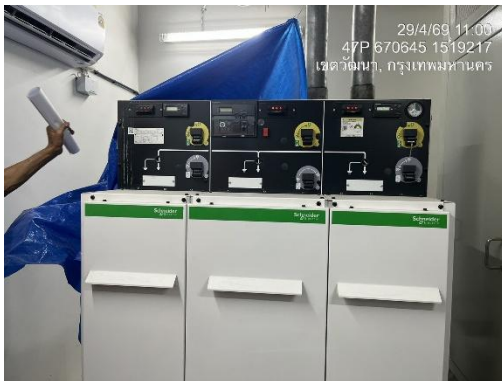
รูปที่ 38 ระบบป้องกันไฟฟ้าลัดวงจร

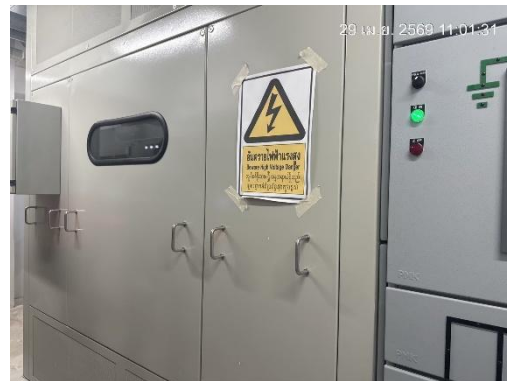
รูปที่ 39 ตู้ป้องกันระบบไฟฟ้าแรงสูง

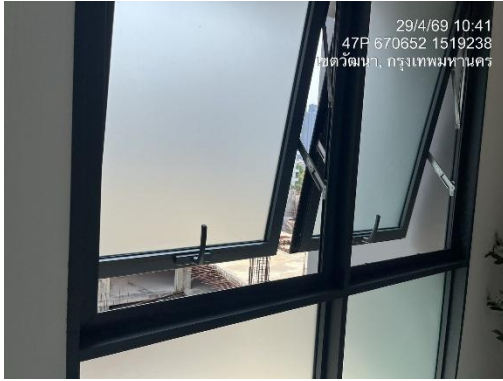
รูปที่ 44 ช่องระบายอากาศ

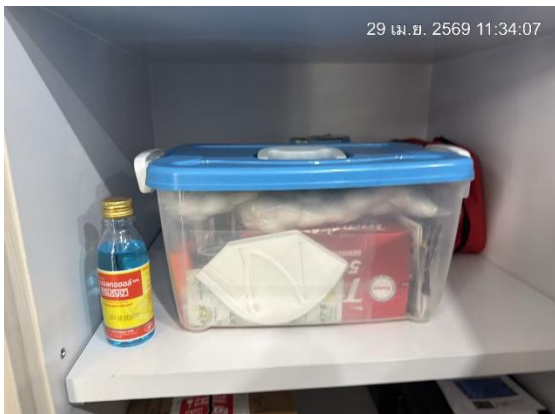
รูปที่ 46 กล่องปฐมพยาบาล

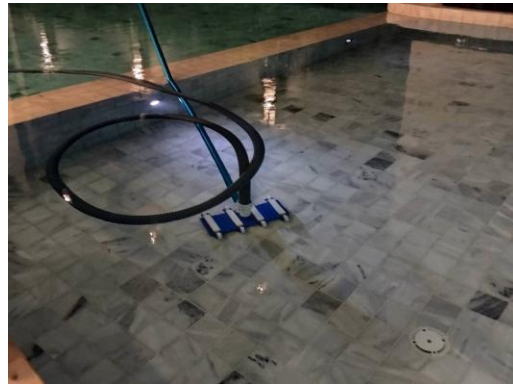
รูปที่ 49 ทำความสะอาดสระว่ายน้ำ

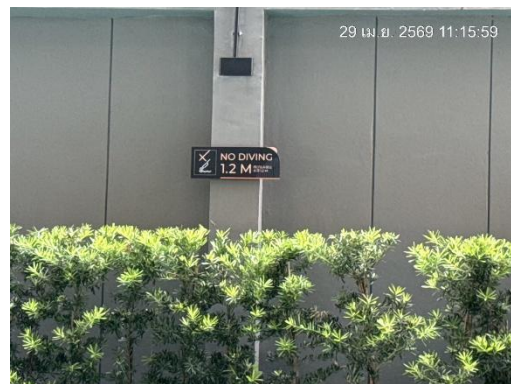
รูปที่ 55 ป้ายบอกความลึก

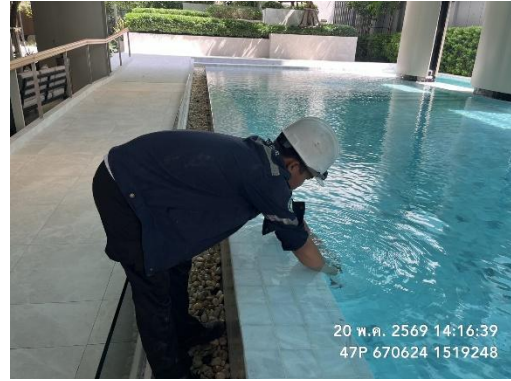
รูปที่ 58 ตรวจวัดคุณภาพน้ำสระว่ายน้ำ

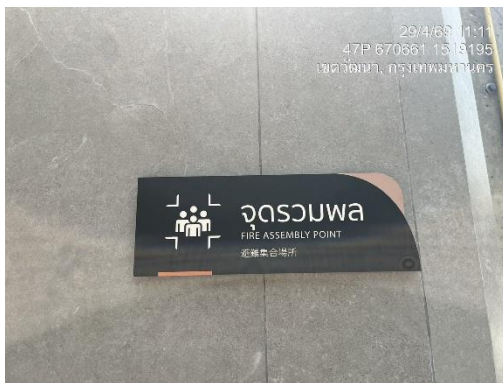
รูปที่ 61 จุดรวมพล

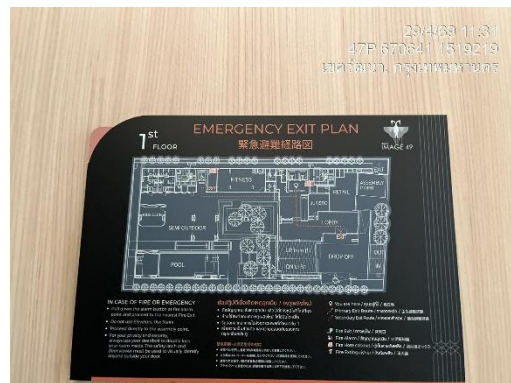
รูปที่ 62 เส้นทางหนีไฟ

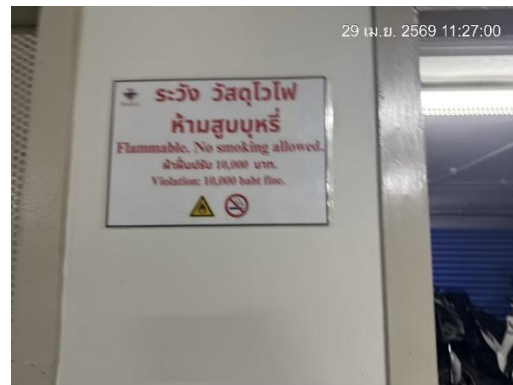
รูปที่ 65 ป้ายระวังวัสดุไวไฟ
