ผลการปฏิบัติตามมาตรการป้องกัน แก้ไข และลดผลกระทบสิ่งแวดล้อม

### ผลการดำเนินการตามมาตรการลดผลกระทบสิ่งแวดล้อม

**ตารางที่ 2.1**    **สรุปผลการดำเนินการตามมาตรการลดผลกระทบสิ่งแวดล้อม โครงการ โรงแรม Best Western Patong**  
**ประจำเดือนมกราคม - มิถุนายน 2569**

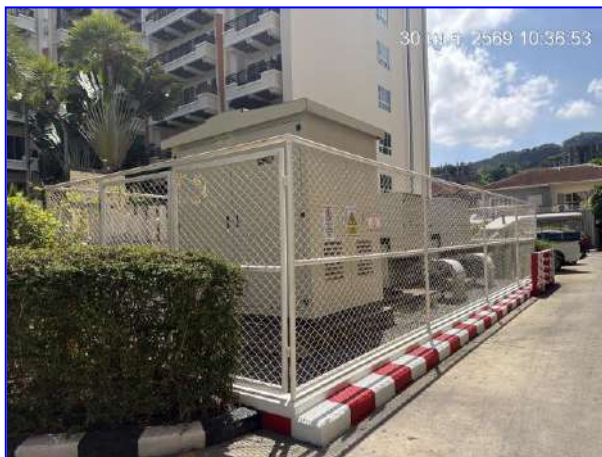
รูปที่ 2.22 หม้อแปลงไฟฟ้า

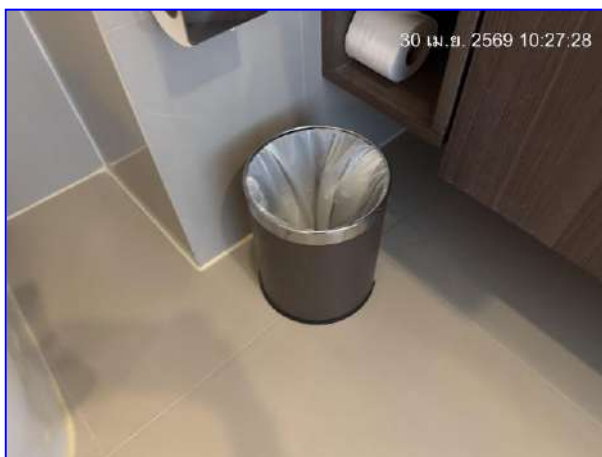
รูปที่ 2.23 ถึงขยะภายในห้องพัก  
รูปภาพแสดงการปฏิบัติตามมาตรการลดผลกระทบต่อสิ่งแวดล้อม (ต่อ)

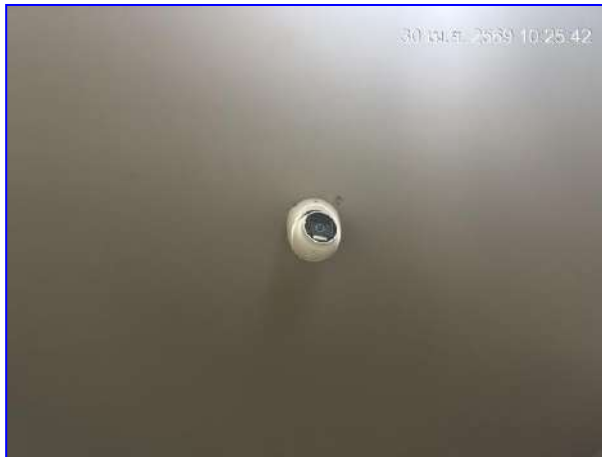
รูปที่ 2.27 ระบบกล้องวงจรปิด ( CCTV )

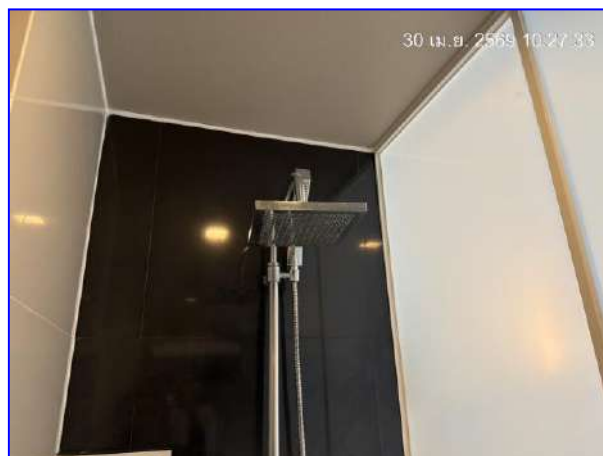
รูปที่ 2.41 สุขภัณฑ์ประหยัดน้ำ  
รูปภาพแสดงการปฏิบัติตามมาตรการลดผลกระทบสิ่งแวดล้อม (ต่อ)
