รายงานผลการปฏิบัติตามมาตรการป้องกันและแก้ไข  
ผลกระทบสิ่งแวดล้อมและมาตรการติดตามตรวจสอบคุณภาพสิ่งแวดล้อม  
ระยะดำเนินการ ระหว่างเดือน มกราคม - มิถุนายน 2569

โครงการ ดี คอนโด ครีก

ตั้งอยู่เลขที่ 81 หมู่ที่ 2 ถนนวิจิตสงคราม ตำบลกะทู้ อำเภอกะทู้ จังหวัดภูเก็ต 83120

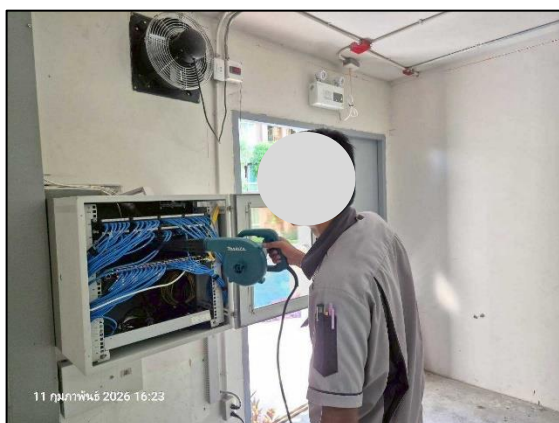
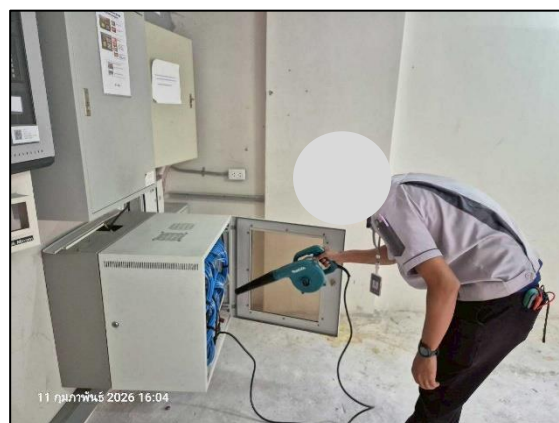
รูปภาพที่ 2.52 การตรวจสอบกล่องวงจรปิด

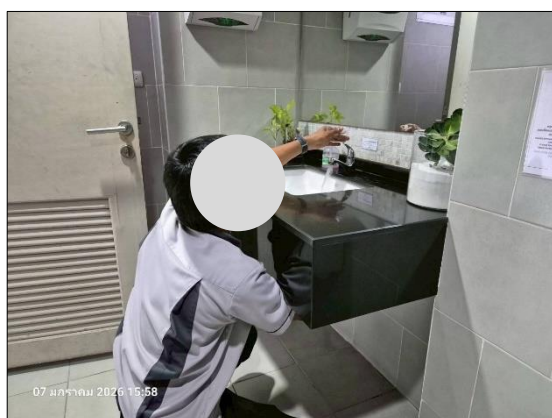
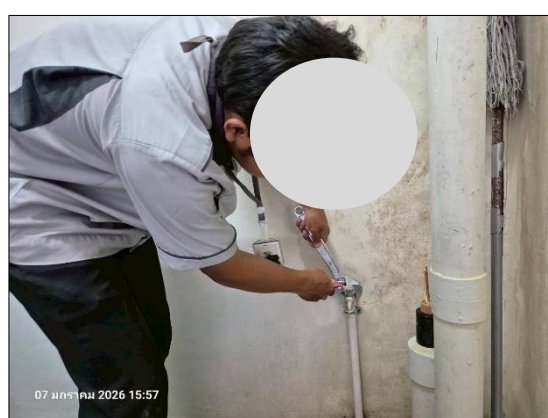
รูปภาพที่ 2.53 การตรวจสอบท่อแจกจ่ายน้ำ

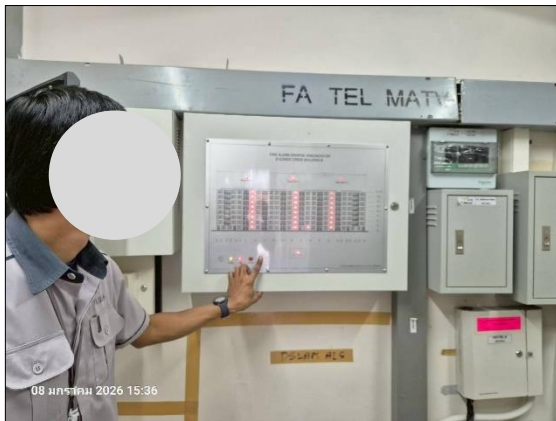
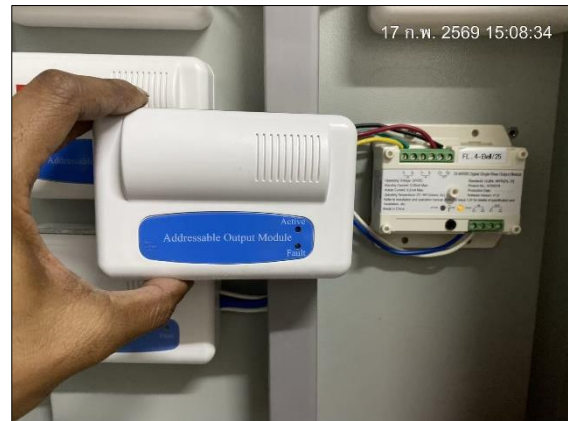
รูปภาพที่ 2.54 การตรวจสอบอุปกรณ์ป้องกันอัคคีภัย

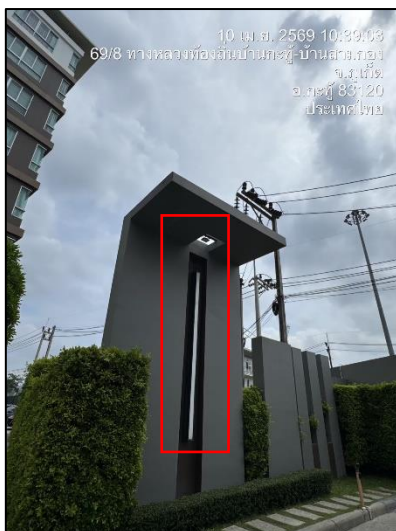
รูปภาพที่ 2.55 ไฟส่องสว่างบริเวณทางเข้า-ออก

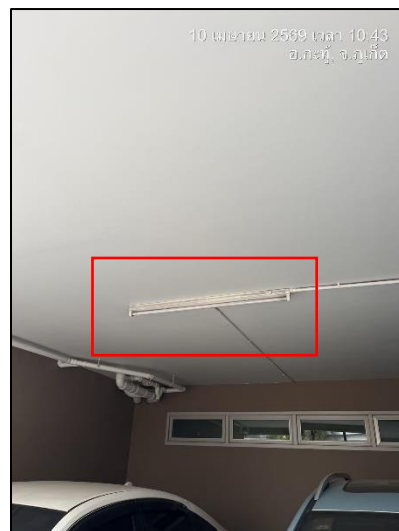
รูปภาพที่ 2.56 หลอดไฟลูออเรสเซนต์

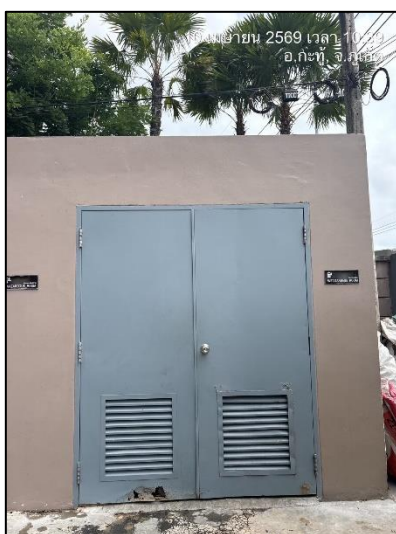
รูปภาพที่ 2.57 ห้องพักขยะรวม

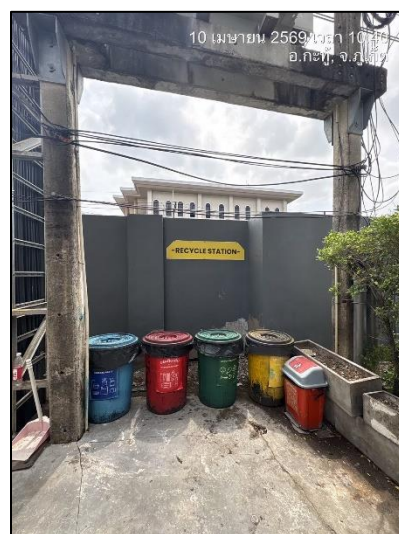
รูปภาพที่ 2.58 ถังขยะแยกประเภท
