ภาคผนวกที่ 7

ภาพถ่ายผลการปฏิบัติตามมาตรการป้องกันและแก้ไขผลกระทบสิ่งแวดล้อม และมาตรการติดตามตรวจสอบคุณภาพสิ่งแวดล้อม  
โครงการ 185 Rajadamri (ระยะดำเนินการ)  
ประจำเดือนมกราคม-มิถุนายน 2569

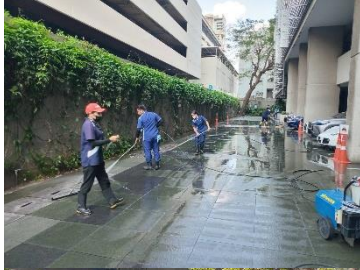
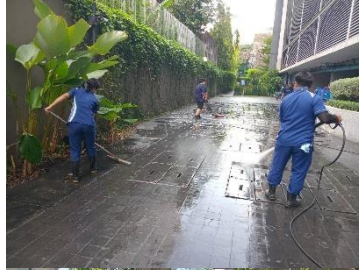
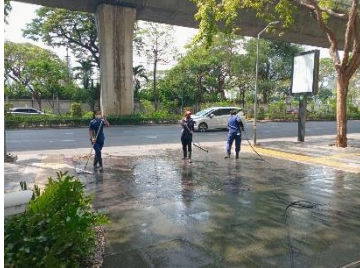
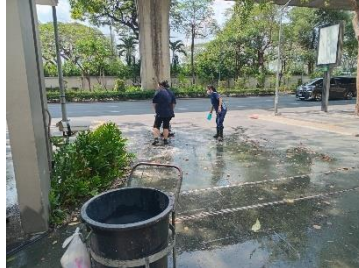
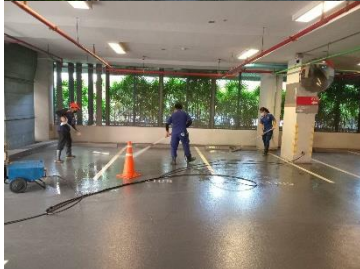
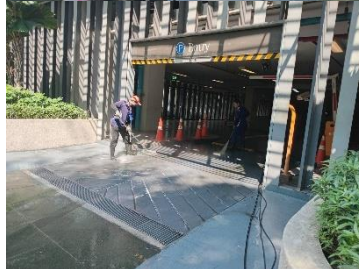
รูปที่ ผ7.2 เจ้าหน้าที่ฉีดล้างถนน

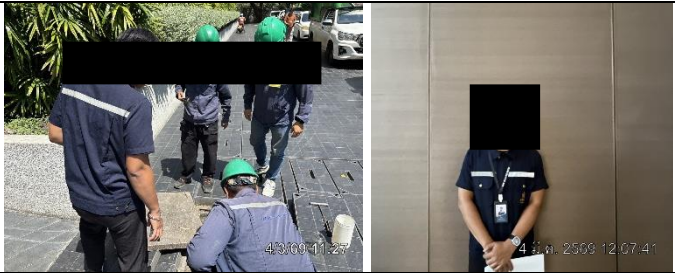
| รูปที่ ผ7.7 ระบบบำบัดน้ำเสียรวม | รูปที่ ผ7.8 เจ้าหน้าที่ดูแลรักษาและควบคุมระบบบำบัดน้ำเสียรวม |

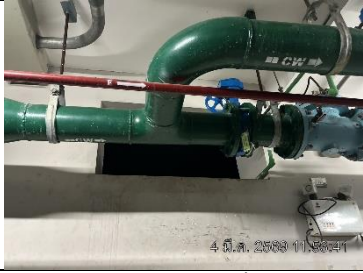
| รูปที่ ผ7.12 ถังเก็บน้ำใต้ดิน | รูปที่ ผ7.13 ถังเก็บน้ำชั้นที่ 25 |

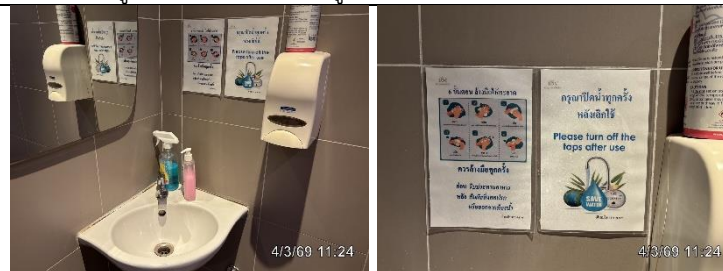
รูปที่ ผ7.17 ป้ายรณรงค์ใช้น้ำอย่างประหยัด และป้ายวิธีการล้างมือที่ถูกต้อง

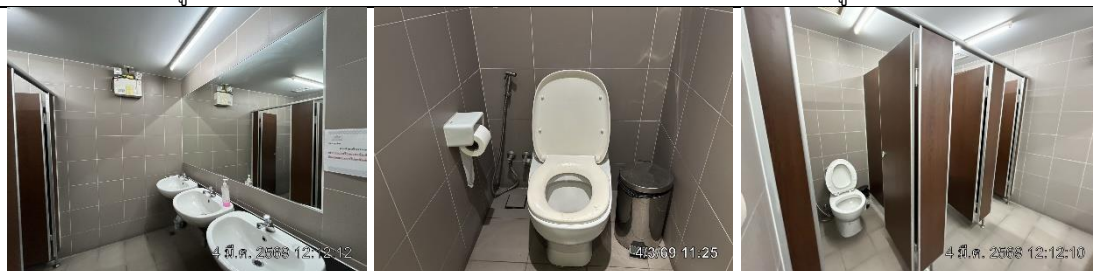
รูปที่ ผ7.18 อุปกรณ์สุขภัณฑ์ภายในห้องน้ำ

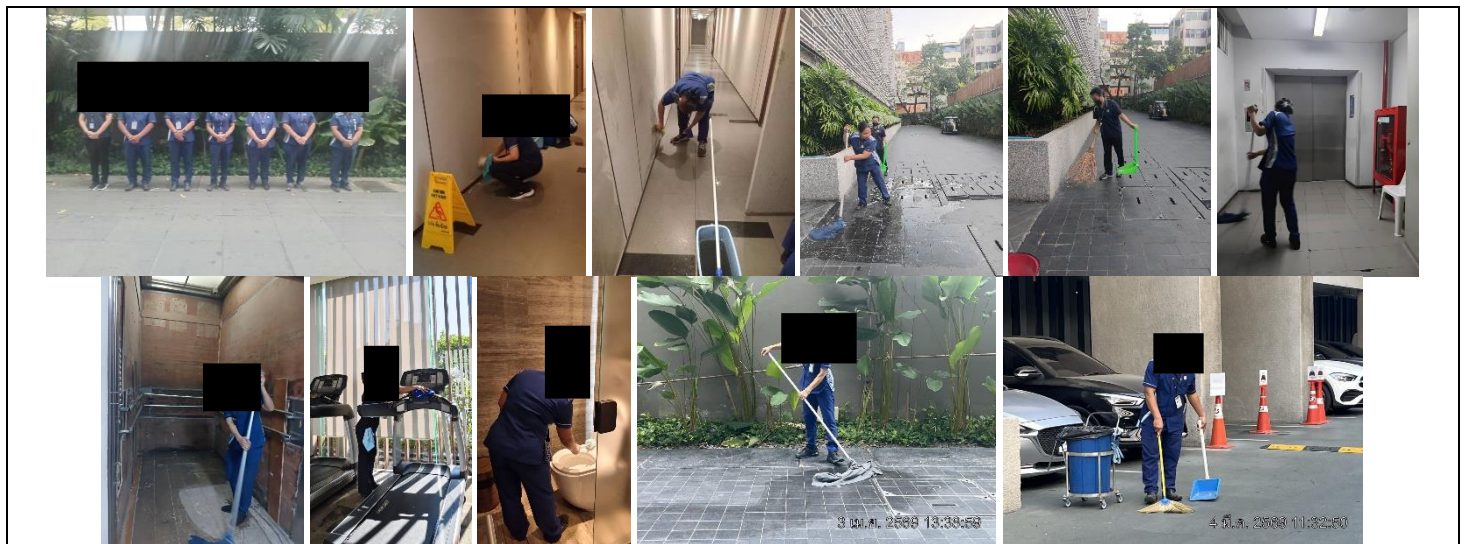
รูปที่ ผ7.19 พนักงานทำความสะอาด

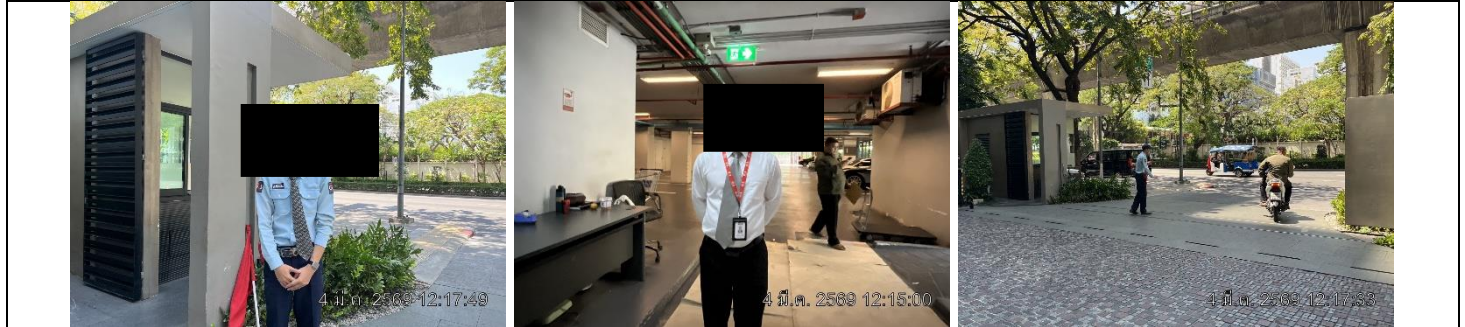
รูปที่ ผ7.22 เจ้าหน้าที่รักษาความปลอดภัย

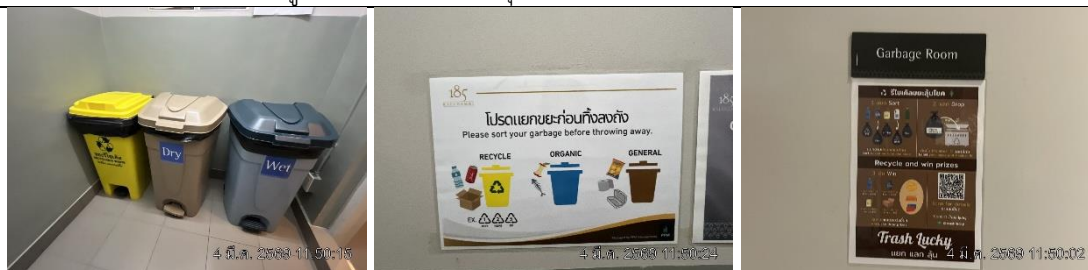
รูปที่ ผ7.25 ห้องพักมูลฝอยประจำชั้น ถึงมูลฝอยภายในห้องออกกำลังกายและป้ายรณรงค์การคัดแยกขยะ

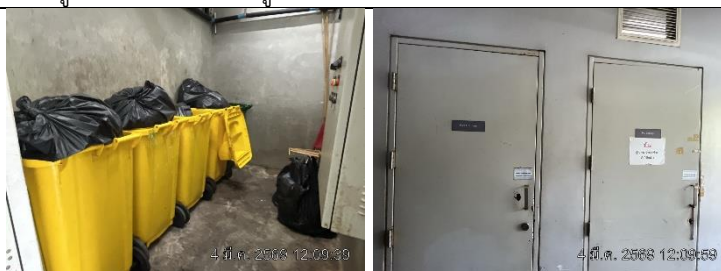
รูปที่ ผ7.26 ห้องพักมูลฝอยรวม สำหรับให้พนักงานทำความสะอาดมาจัดเก็บมูลฝอยไปไว้ยังห้องพักมูลฝอยรวม

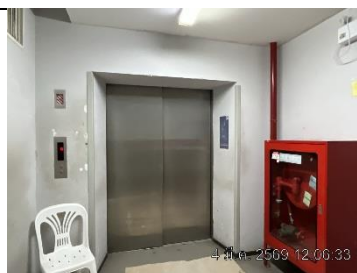
รูปที่ ผ7.27 ลิฟต์ดับเพลิงสำหรับการขนย้ายมูลฝอย

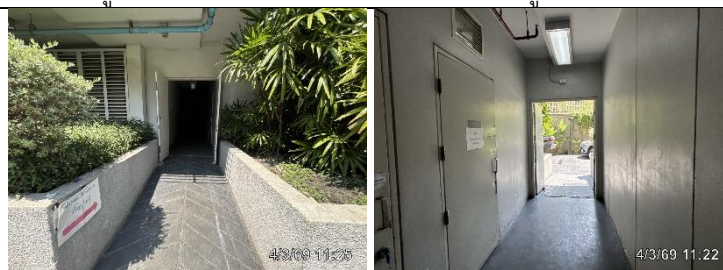
รูปที่ ผ7.28 ทางเดินสำหรับขนย้ายมูลฝอยจากห้องพักมูลฝอยรวมมายังจุดจอดรถเก็บขนมูลฝอย

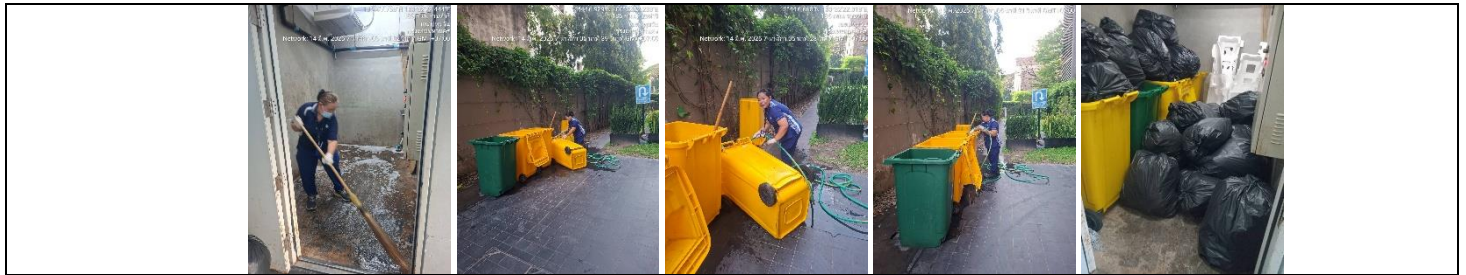
รูปที่ ผ7.29 เจ้าหน้าที่ทำความสะอาดห้องพักมูลฝอยประจำชั้น ห้องพักมูลฝอยรวม และถังขยะภายในห้องพัก

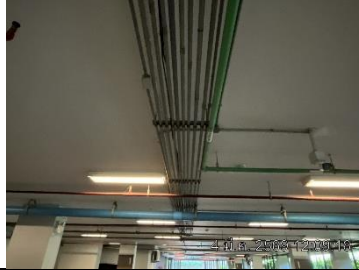
รูปที่ ผ7.30 ท่อรวมรวมน้ำจากการล้างห้องพักมูลฝอย

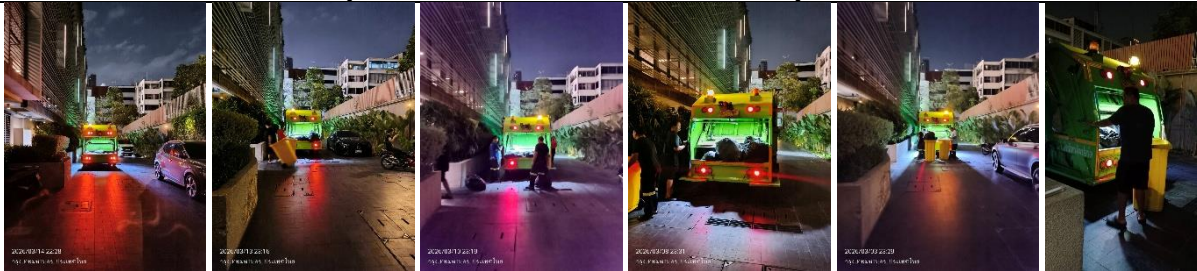
รูปที่ ผ7.31 การจัดเก็บมูลฝอยของสำนักงานเขตปทุมวัน

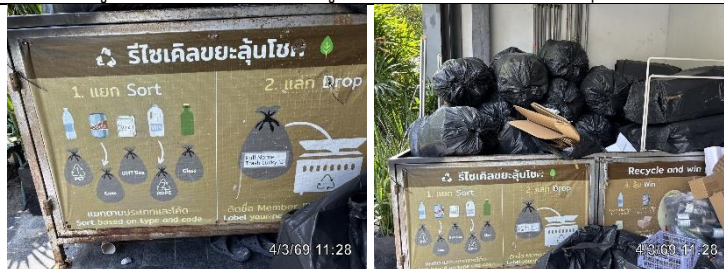
รูปที่ ผ7.32 การคัดแยกมูลฝอยรีไซเคิล

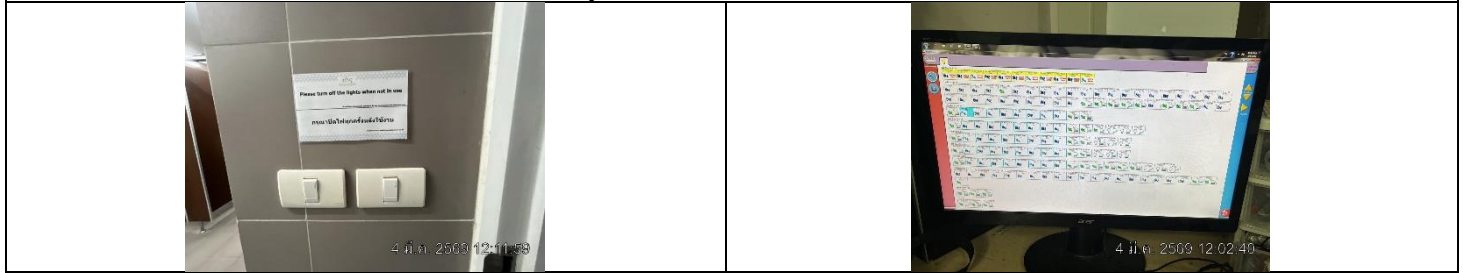
รูปที่ ผ7.35 ป้ายรณรงค์การใช้ไฟฟ้าอย่างประหยัด

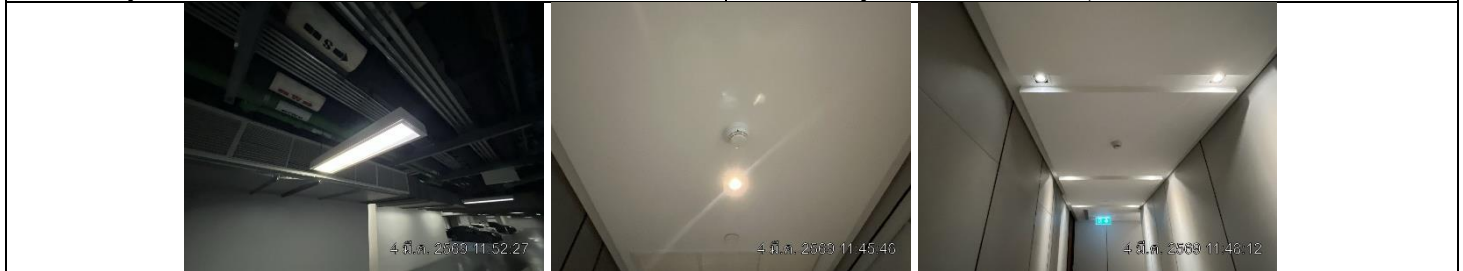
รูปที่ ผ7.37 ไฟฟ้าภายในโครงการ

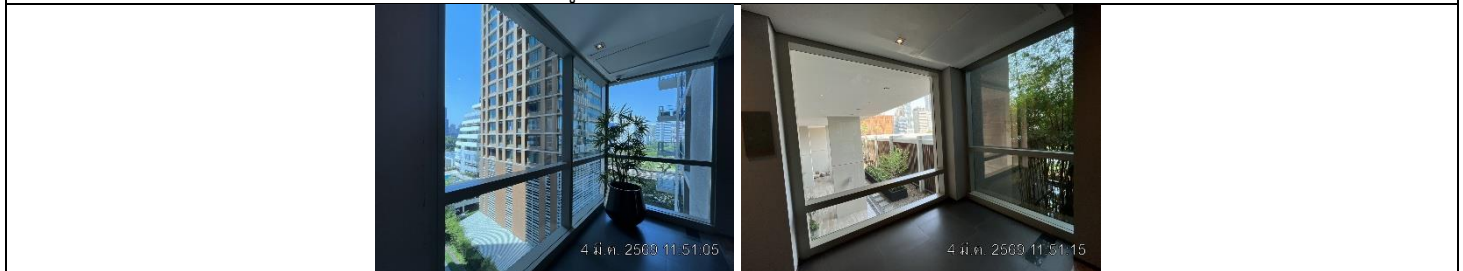
รูปที่ ผ7.38 กระฉากสีตัดแสง (Low Shading)

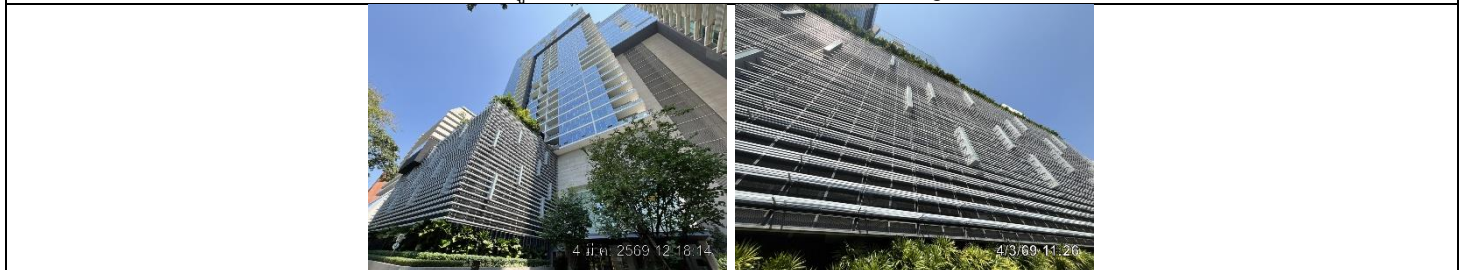
รูปที่ ผ7.39 อาคารของโครงการ

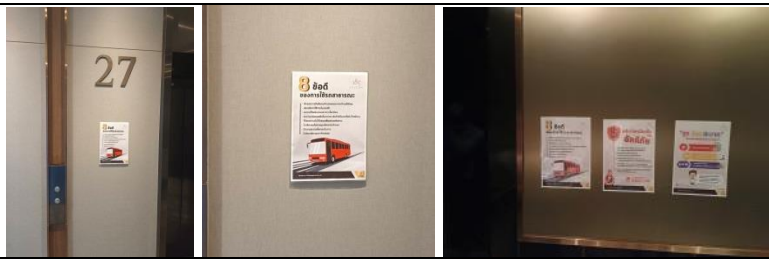
รูปที่ ผ7.40 ป้ายรณรงค์การใช้รถขนส่งสาธารณะ

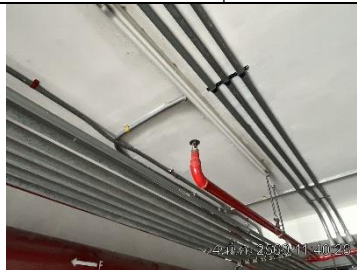
รูปที่ ผ7.44 ระบบหัวกระจายน้ำดับเพลิงอัตโนมัติ (Sprinkler system)

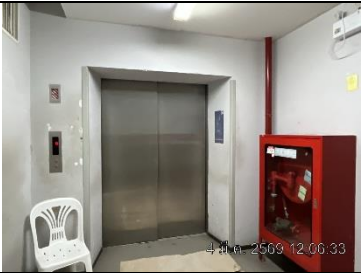
| รูปที่ ผ7.45 ระบบลิฟต์ดับเพลิง | รูปที่ ผ7.46 บันไดหลัก (บันได 1) |

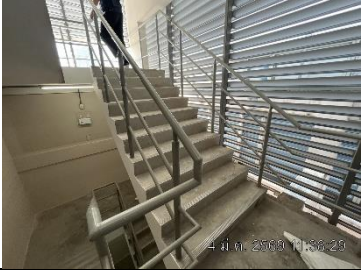
| รูปที่ ผ7.47 บันไดหนีไฟ (บันได 2) | รูปที่ ผ7.48 บันไดหนีไฟ (บันได 3) |

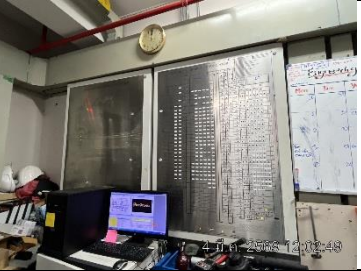
| รูปที่ ผ7.49 แผงควบคุม<br>(Fire Alarm Control Panel : FCP) | รูปที่ ผ7.50 เครื่องตรวจจับควัน (Smoke Detector) |

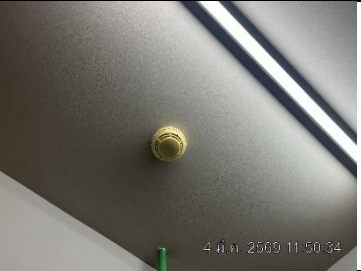
| รูปที่ ผ7.51 เครื่องตรวจจับความร้อน<br>(Heat detector) | รูปที่ ผ7.52 เครื่องแจ้งเหตุโดยใช้มือดึง<br>(Fire alarm manual station) |

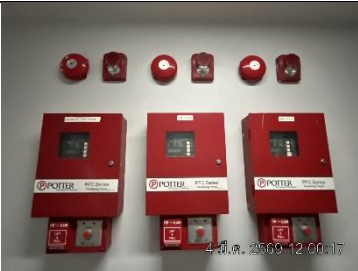
| รูปที่ ผ7.53 กริ่งสัญญาณเตือน (Fire alarm speaker) | |

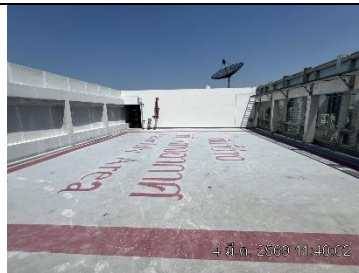
รูปที่ ผ7.54 พื้นที่หนีไฟทางอากาศอยู่ที่บริเวณชั้นที่ 35

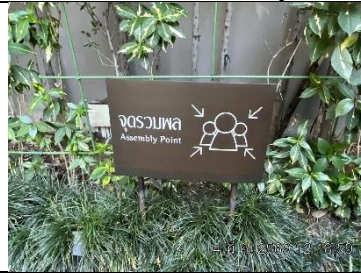
รูปที่ ผ7.55 จุดรวมคนเบื้องต้น

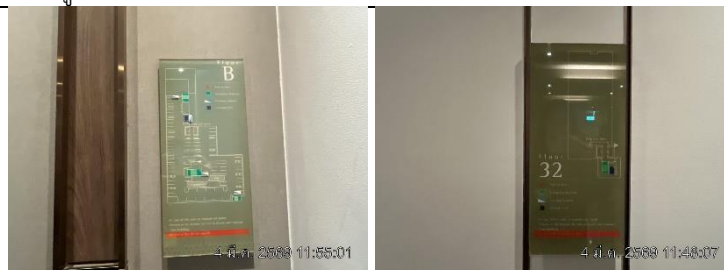
รูปที่ ผ7.57 แผงเส้นทางการอพยพหนีไฟ

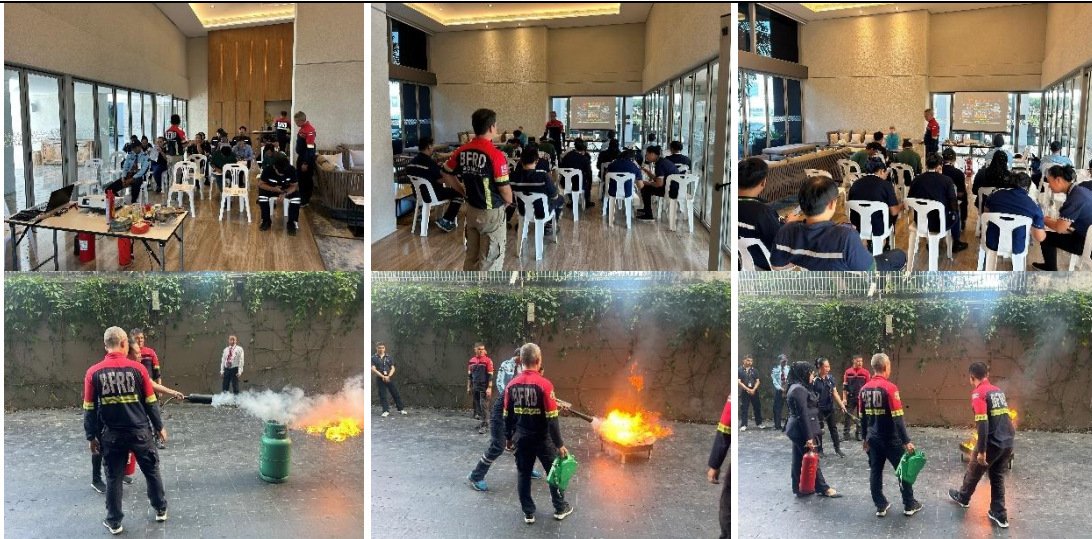
รูปที่ ผ7.58 การจัดอบรมและซ้อมการอพยพคนกรณีเพลิงไหม้ (ธ.ค.68)

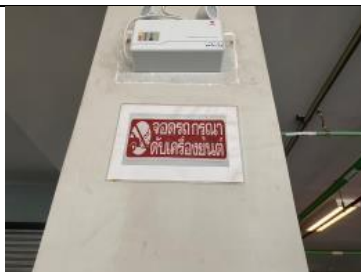
รูปที่ ผ7.60 ป้ายห้ามติดเครื่องยนต์ทิ้งไว้

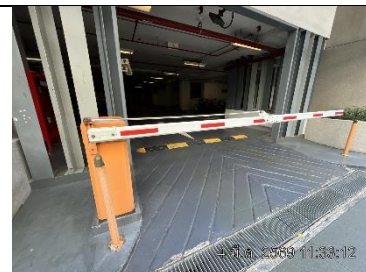
รูปที่ ผ7.61 ไม่กั้นบริเวณทางเข้า – ออกบริเวณอาคารจอดรถและโครงการ

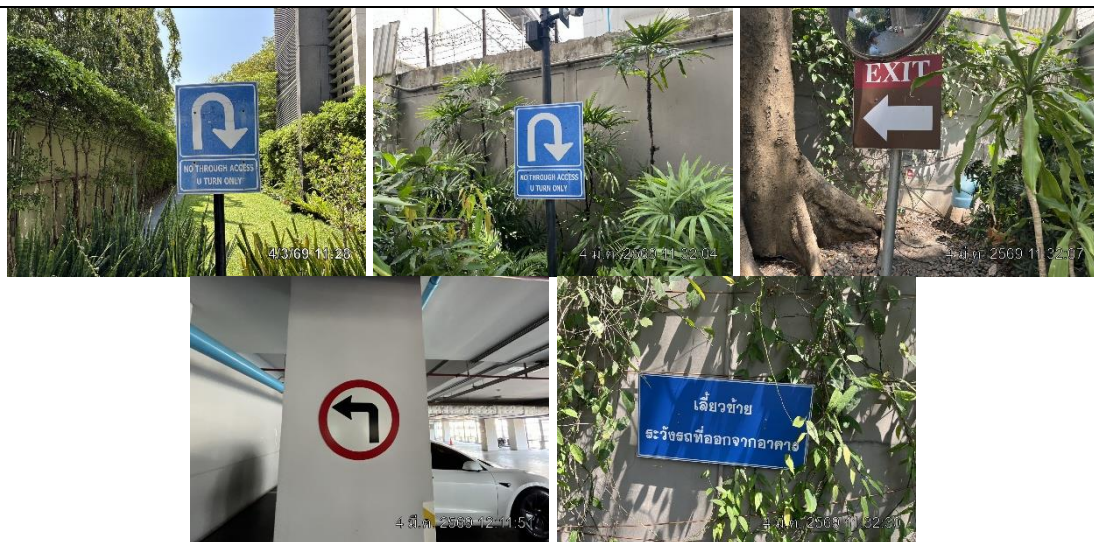
รูปที่ ๗7.62 ป้ายสัญญาณจราจร

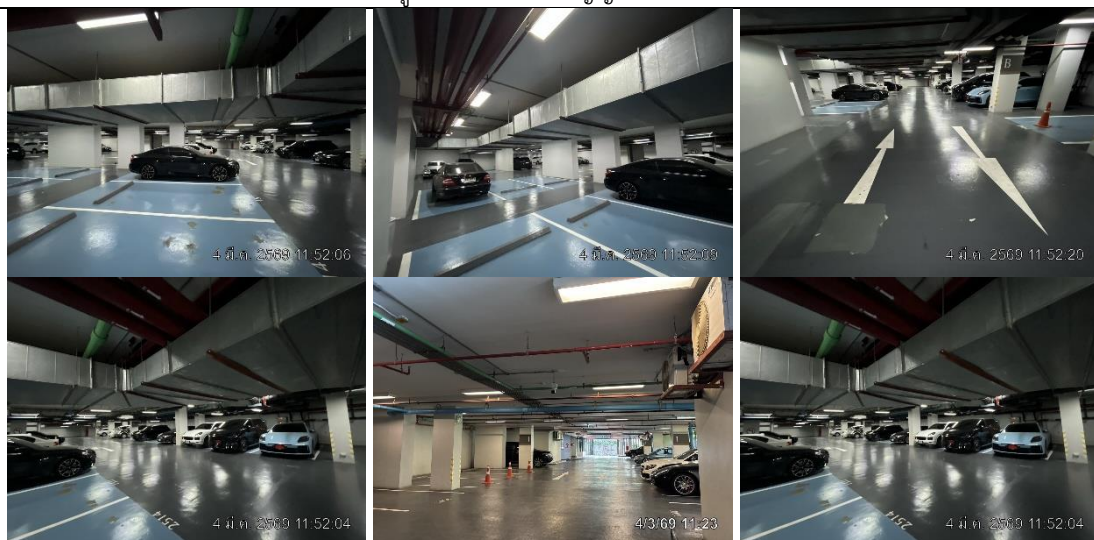
รูปที่ ๗7.63 สถานที่จอดรถภายในโครงการ

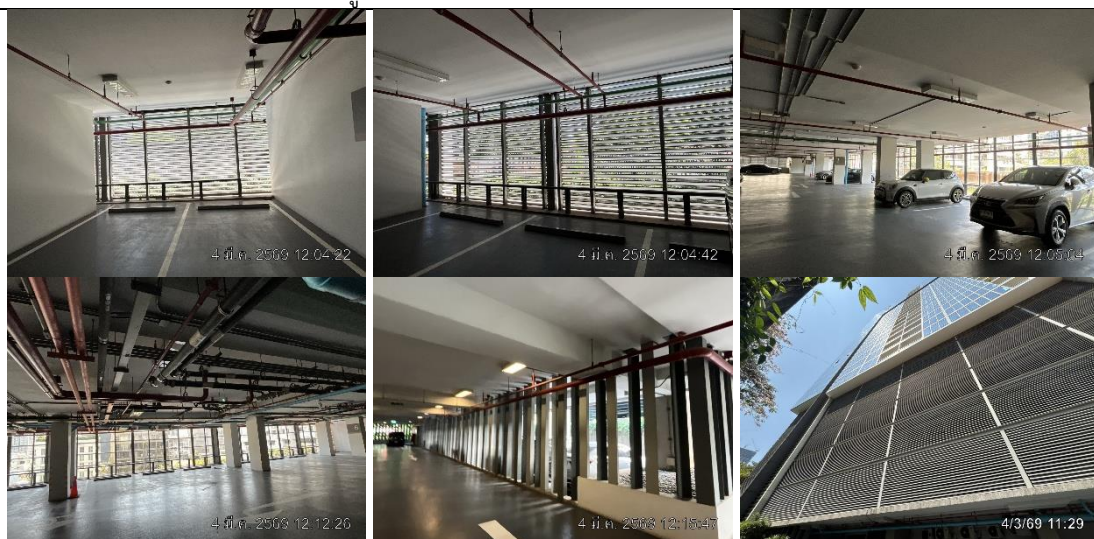
รูปที่ ๗7.64 ช่องระบายอากาศภายในอาคาร

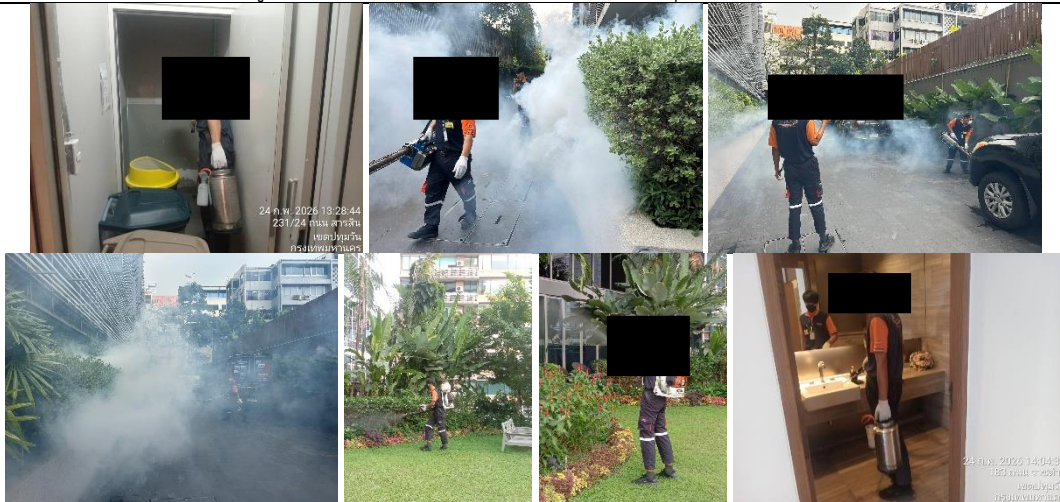
รูปที่ ฃ7.66 การฉีดพ่นควันสารเคมีไล่ยุง

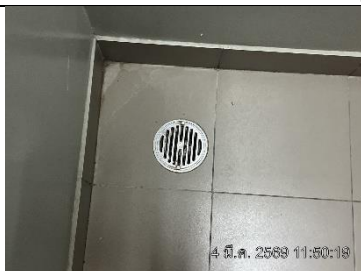
รูปที่ ฃ7.67 ตะแกรงครอบตามรูท่อระบายน้ำ

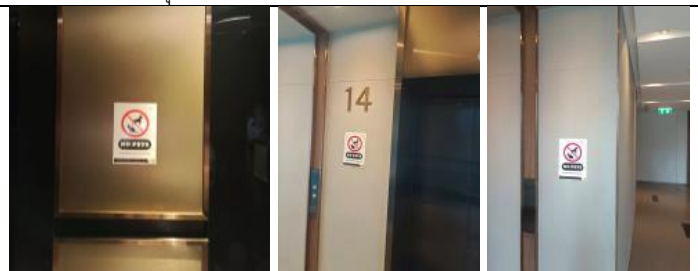
รูปที่ ฃ7.68 ป้ายห้ามนำสัตว์ทุกชนิดเข้าภายในอาคาร

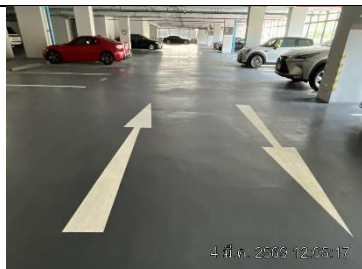
รูปที่ ฃ7.69 เครื่องหมายจราจรบนพื้นทาง

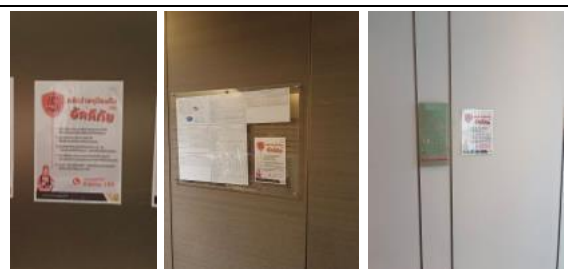
รูปที่ ฃ7.70 ป้ายประชาสัมพันธ์การป้องกันอัคคีภัย

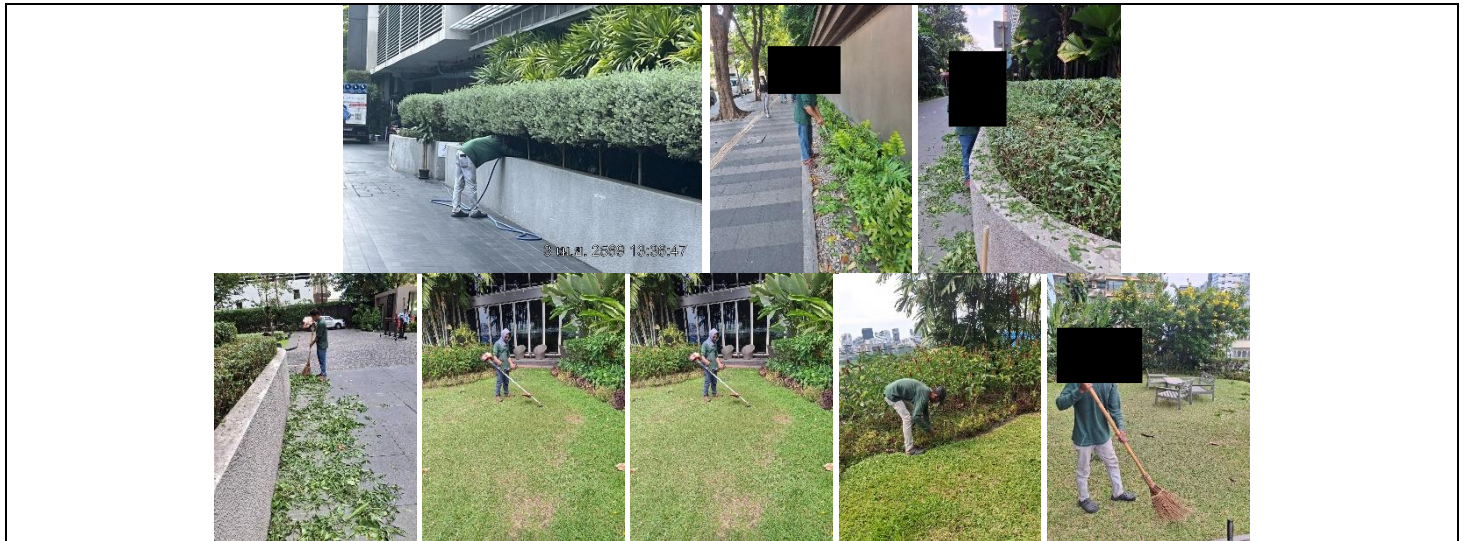
รูปที่ ผ7.71 เจ้าหน้าที่ดูแลพื้นที่สีเขียว

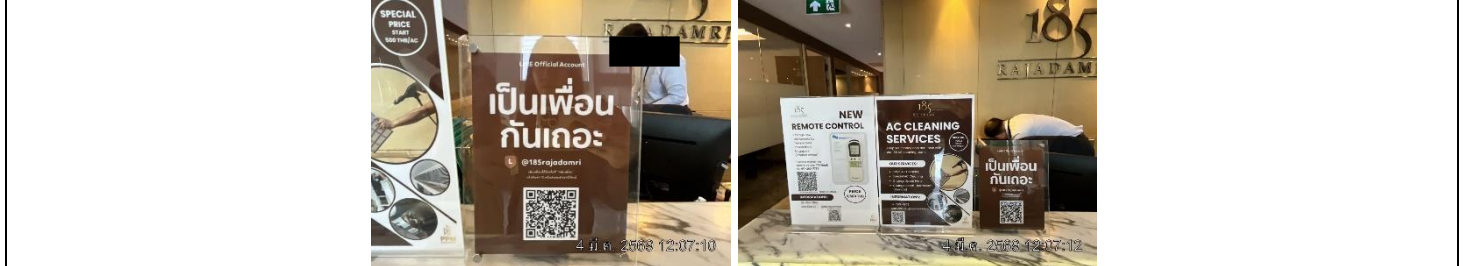
รูปที่ ผ7.72 ช่องทางติดต่อรับเรื่องร้องเรียนผ่านช่องทาง Line official

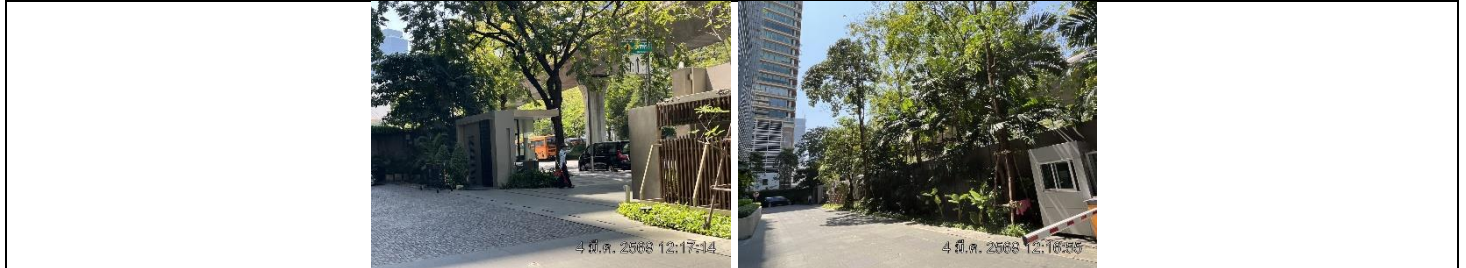
รูปที่ ผ7.73 พื้นที่ทางเข้า-ออกสู่ถนนสาธารณะ
