ภาพถ่ายผลการปฏิบัติตามมาตรการป้องกันและแก้ไขผลกระทบสิ่งแวดล้อม และมาตรการติดตามตรวจสอบคุณภาพสิ่งแวดล้อม  
โครงการ KAVE POP SALAYA (เคฟ ป๊อป ศาลายา) (ระยะดำเนินการ)  
ประจำเดือนมกราคม-มิถุนายน 2569

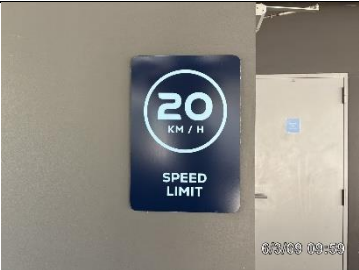
| รูปที่ ๗7.4 ป้ายจำกัดความเร็วไม่เกิน 20 กิโลเมตร/ชั่วโมง | | |

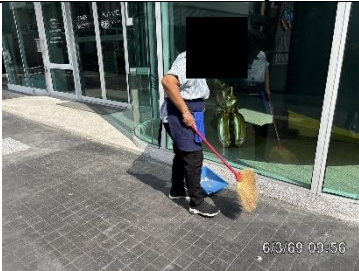
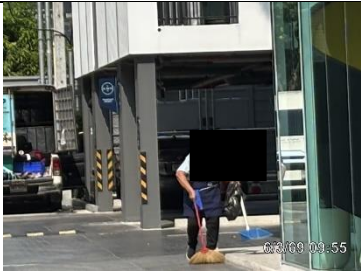
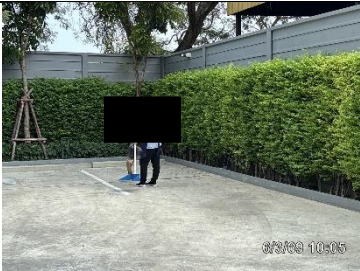
| รูปที่ ๗7.5 เจ้าหน้าที่ทำความสะอาดของโครงการ | | |

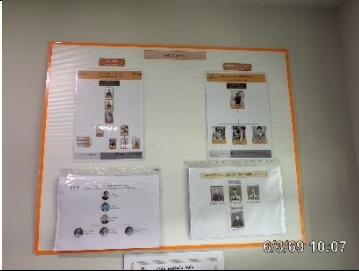
| รูปที่ ๗7.6 แผนผังองค์กรนิติบุคคลอาคารชุด | | |

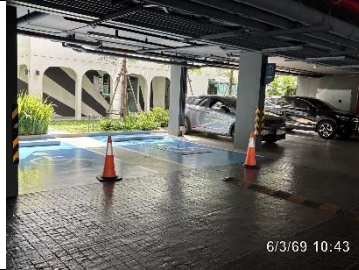
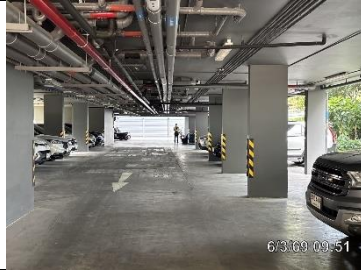
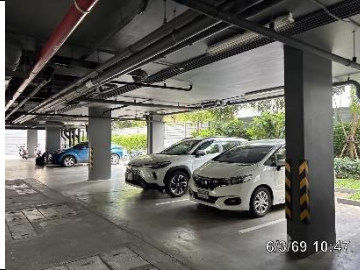
| รูปที่ ๗7.7 ที่จอดรถยนต์บริเวณชั้นที่ 1 | | |

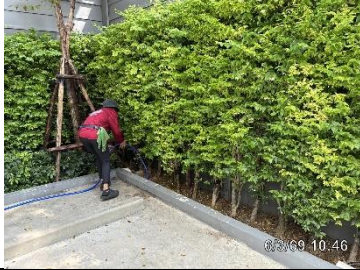
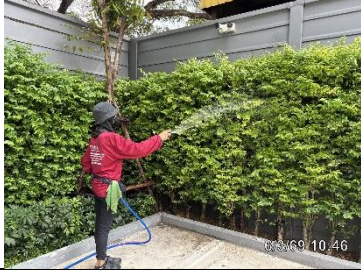
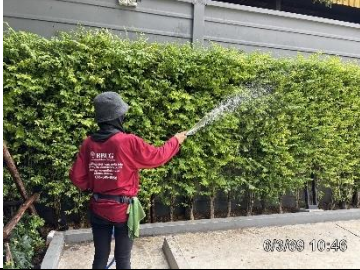
| รูปที่ ๗7.8 เจ้าหน้าที่ดูแลพื้นที่สีเขียว | | |

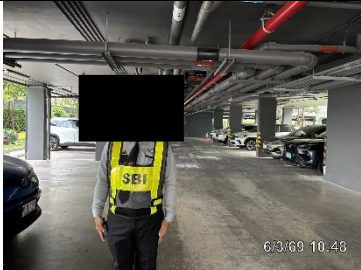
รูปที่ ๗7.10 เจ้าหน้าที่รักษาความปลอดภัย (รปภ.)

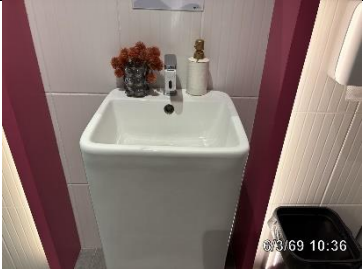
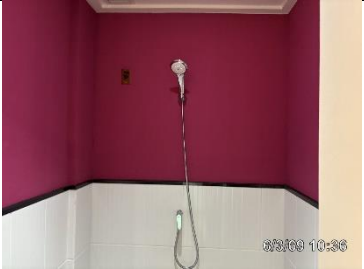
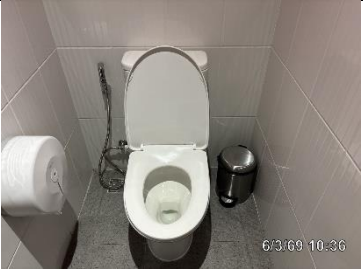
| รูปที่ ผ7.15 สุขภัณฑ์ภายในห้องน้ำ | |

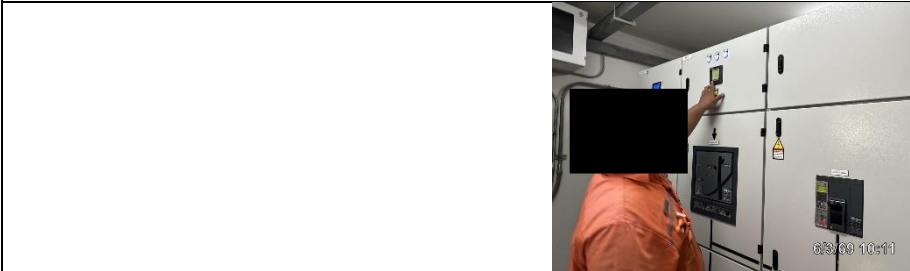
| รูปที่ ผ7.16 เจ้าหน้าที่ช่างซ่อมบำรุง | |

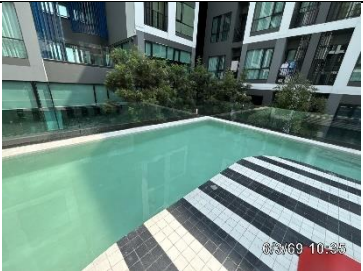
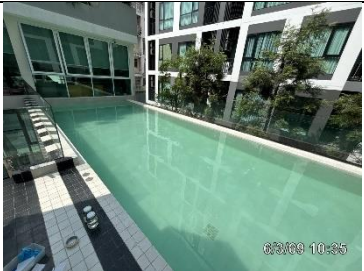
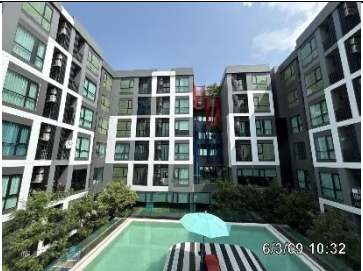
| รูปที่ ผ7.17 สระว่ายน้ำ | |

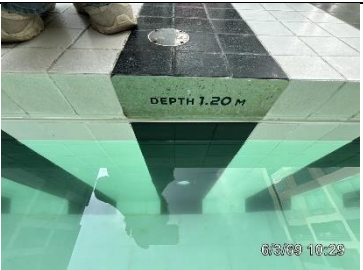
| รูปที่ ผ7.18 รางระบายน้ำล้น | รูปที่ ผ7.19 ป้ายบอกระดับความลึก |

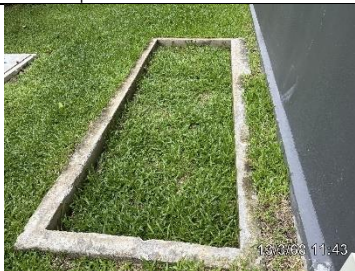
| <p>รูปที่ ๗7.22 บ่อดินบำบัดก๊าซ</p> | |

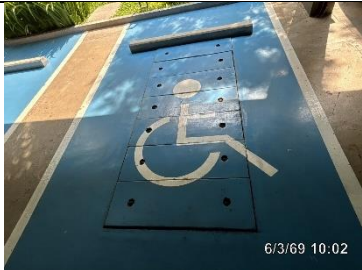
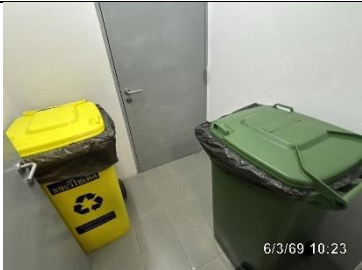
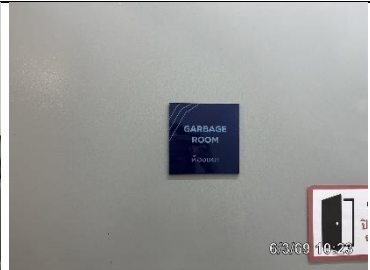
| <p>รูปที่ ๗7.23 บ่อท่วงน้ำ</p> | <p>รูปที่ ๗7.24 ห้องพักมูลฝอยประจำชั้น</p> |

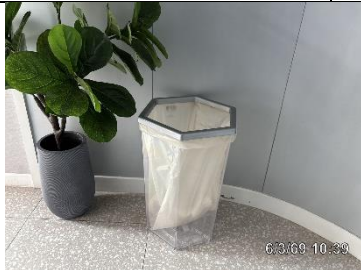
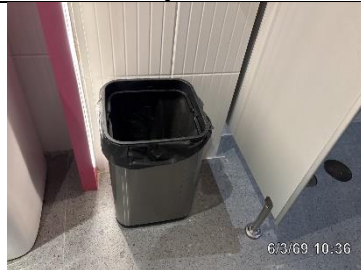
| <p>รูปที่ ๗7.25 ถังมูลฝอยสำหรับพื้นที่ส่วนกลาง</p> | |

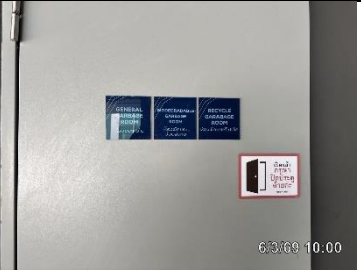
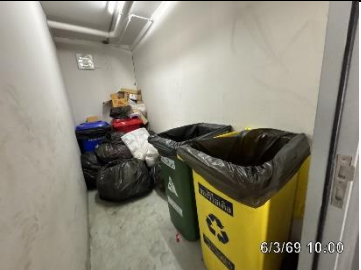
| <p>รูปที่ ๗7.26 ห้องพักมูลฝอยรวมของโครงการ</p> | |

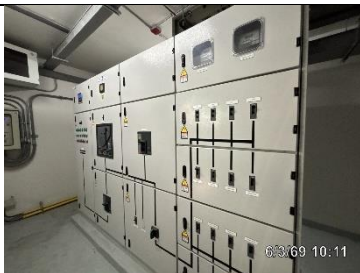
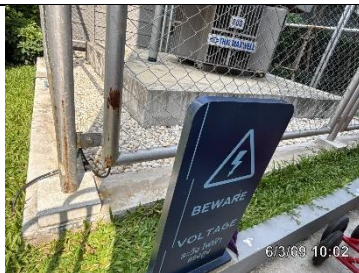
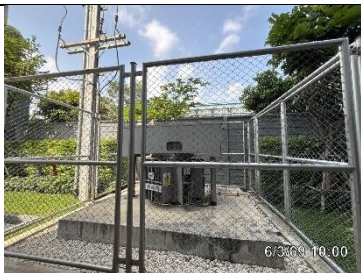
| รูปที่ ๗7.27 สวิตช์บอร์ดแรงสูงชนิดติดตั้งภายในอาคาร และสวิตช์บอร์ดแรงต่ำ | รูปที่ ๗7.28 หม้อแปลงไฟฟ้า และป้ายเตือนแสดงข้อความ "ระวังไฟฟ้าแรงสูง" | |

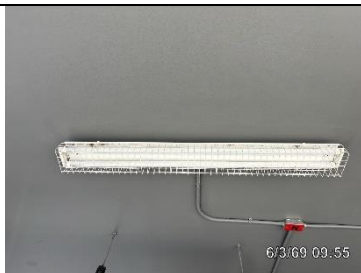
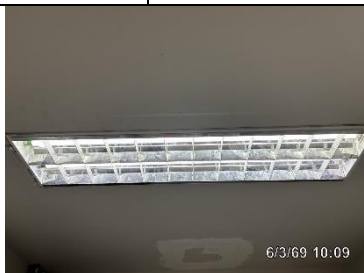
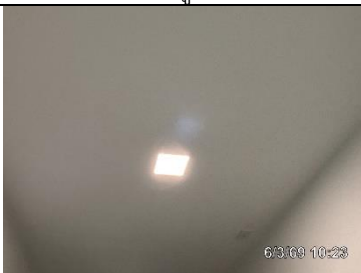
| รูปที่ ๗7.29 หลอดไฟ Light Emitting Diode (LED) | | |

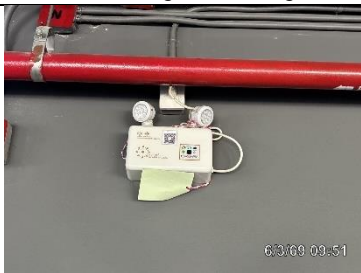
| รูปที่ ๗7.30 ระบบไฟฟ้าส่องสว่างฉุกเฉิน | | |

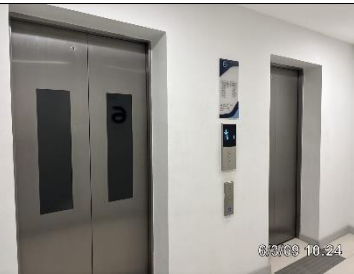
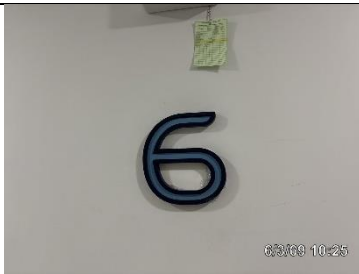
| รูปที่ ๗7.31 ลิฟต์ | รูปที่ ๗7.32 เลขชั้น | |

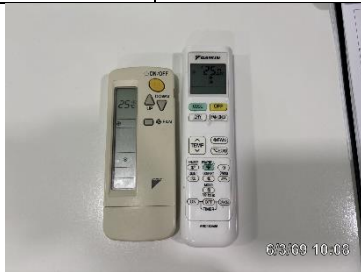
| รูปที่ ๗7.33 การตั้งอุณหภูมิเครื่องปรับอากาศประมาณ 25-26 องศาเซลเซียส | | |

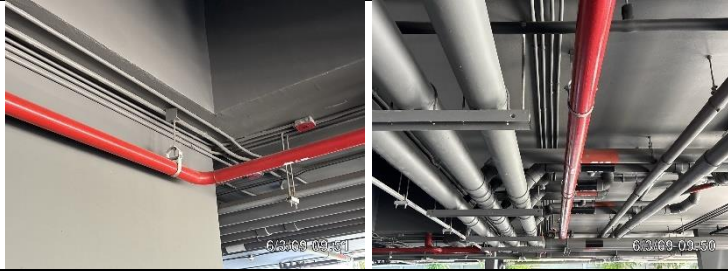
| รูปที่ ผ7.40 ระบบท่อยืน (Stand pipe) | |

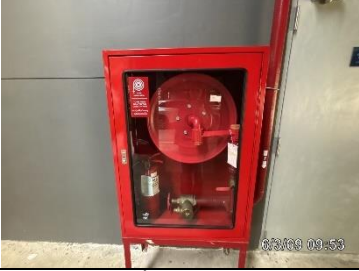
| รูปที่ ผ7.41 ตู้เก็บสายฉีดน้ำดับเพลิงพร้อมอุปกรณ์ (FHC) | |

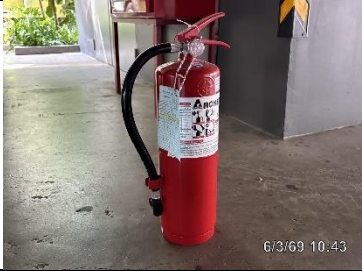
| <p>รูปที่ ๗7.44 ถังดับเพลิงมือถือชนิดผงเคมีแห้ง ภายนอกตู้ FHC</p> | <p>รูปที่ ๗7.45 แผงควบคุม<br/>(Fire alarm control panel : FCP)</p> |

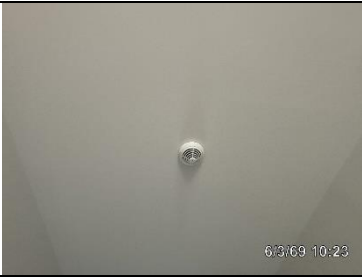
| <p>รูปที่ ๗7.46 เครื่องตรวจจับควัน (Smoke detector)</p> | <p>รูปที่ ๗7.47 เครื่องตรวจจับความร้อน (Heat detector)</p> |

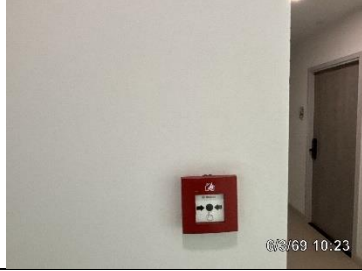
| <p>รูปที่ ๗7.48 เครื่องแจ้งเหตุโดยใช้มือดึง<br/>(Fire alarm manual station)</p> | <p>รูปที่ ๗7.49 โทรศัพท์แจ้งเหตุเพลิงไหม้<br/>(Fire alarm telephone)</p> |

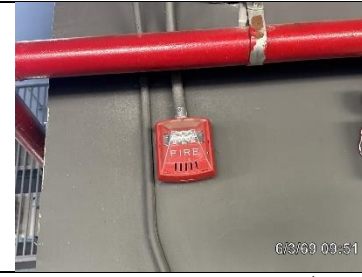
| <p>รูปที่ ๗7.50 เครื่องแจ้งเหตุด้วยเสียง (Fire alarm speaker)</p> | |

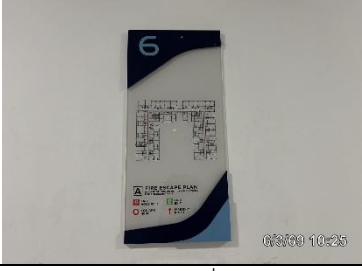
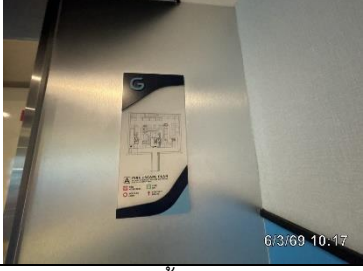
| <p>รูปที่ ๗7.51 แบบแปลนแผนผังแต่ละชั้น</p> | |

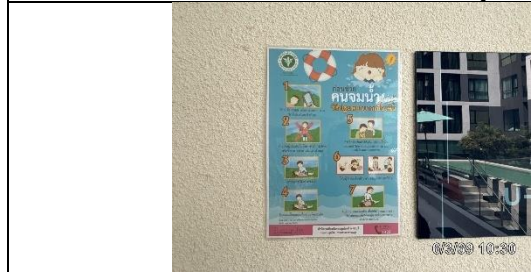
| | | <p>รูปที่ ๗7.59 ป้ายแสดงวิธีการปฐมพยาบาลคนจมน้ำ</p> <p>รูปที่ ๗7.60 ป้ายประชาสัมพันธ์ให้ล้างเครื่องปรับอากาศเป็นประจำ</p> |

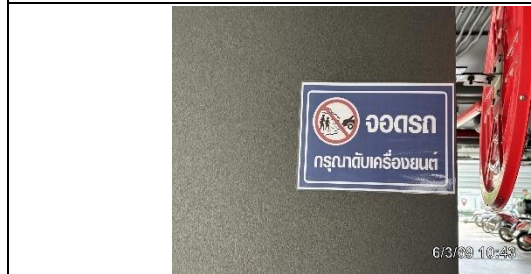
| | | <p>รูปที่ ๗7.61 ป้ายห้ามติดเครื่องยนต์ทิ้งไว้ในบริเวณที่จอดรถ</p> <p>รูปที่ ๗7.62 การจัดส่งข้อมูลจำนวนผู้พักอาศัยและพนักงานให้แก่หน่วยงาน</p> |
