รายงานผลการปฏิบัติตามมาตรการป้องกันและแก้ไขผลกระทบสิ่งแวดล้อม  
และมาตรการติดตามตรวจสอบผลกระทบสิ่งแวดล้อม

โครงการ โรงแรม Mandarava Resort & Spa (ส่วนขยาย)

บริษัท กะรน โนเวลที จำกัด

ประจำเดือนมกราคม – มิถุนายน 2569

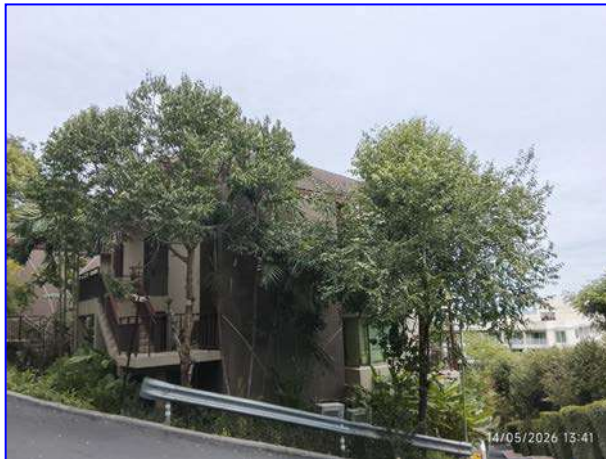
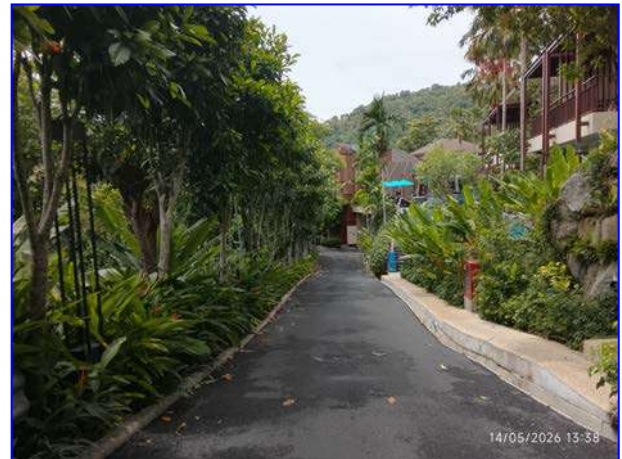
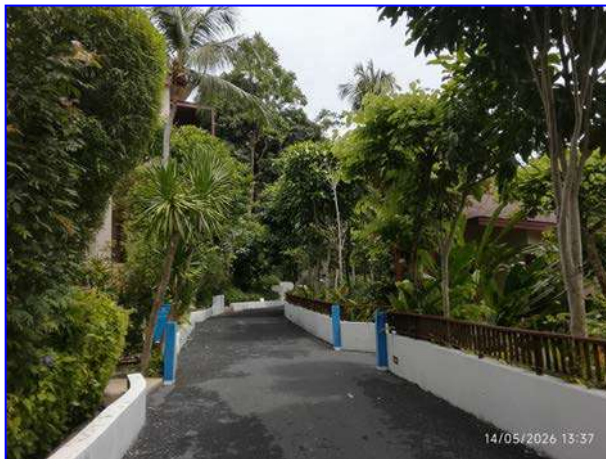
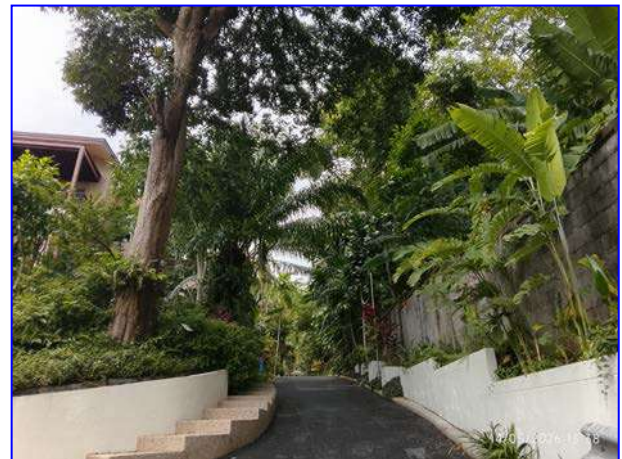
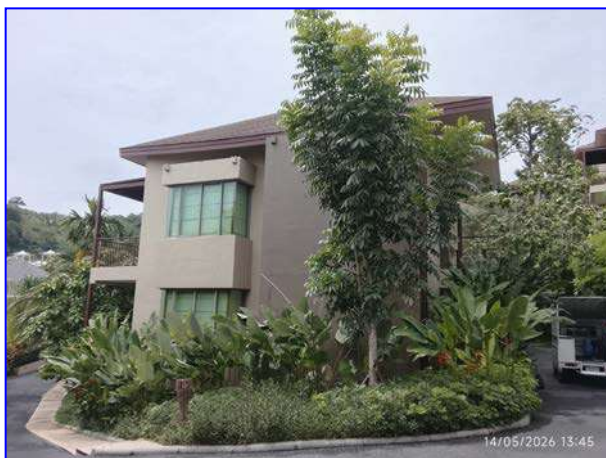
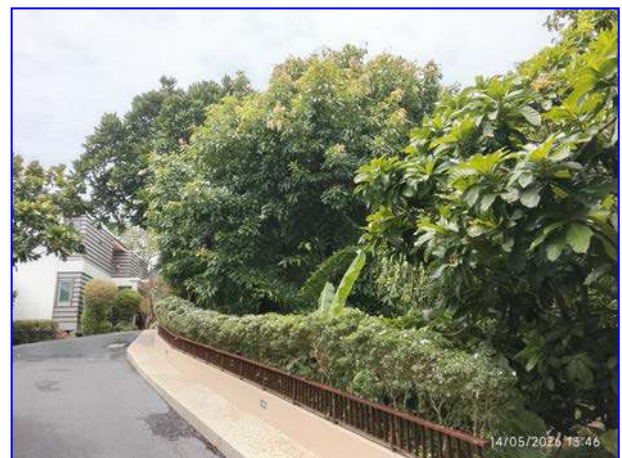
รูปที่ 2.1 พื้นที่สีเขียว

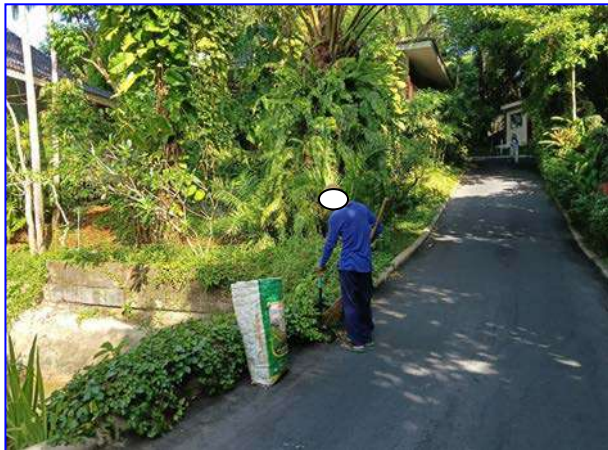
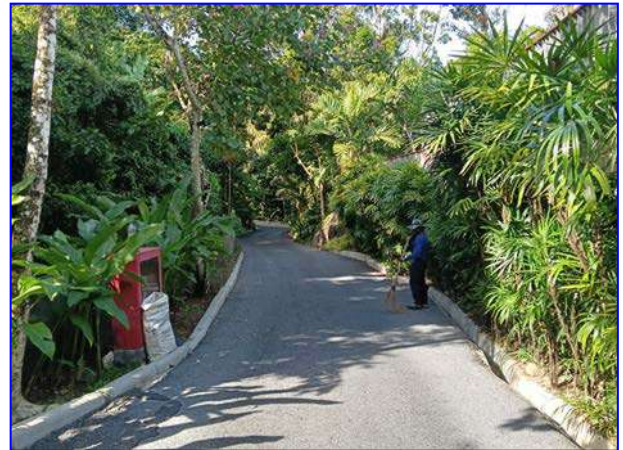
รูปที่ 2.2 คนสวนดูแลพื้นที่สีเขียว

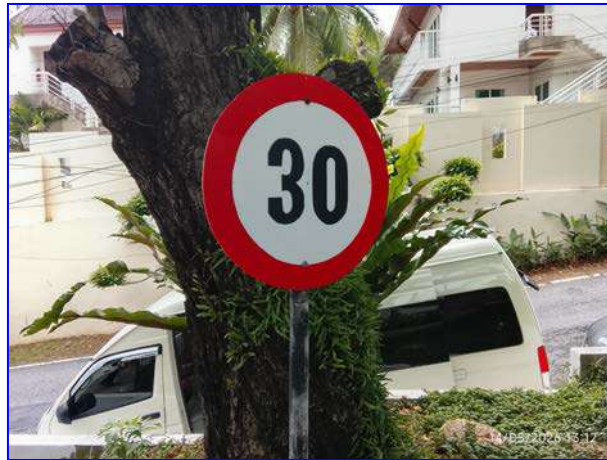
รูปที่ 2.5 ป้ายจำกัดความเร็วที่ 30 กิโลเมตร/ชั่วโมง

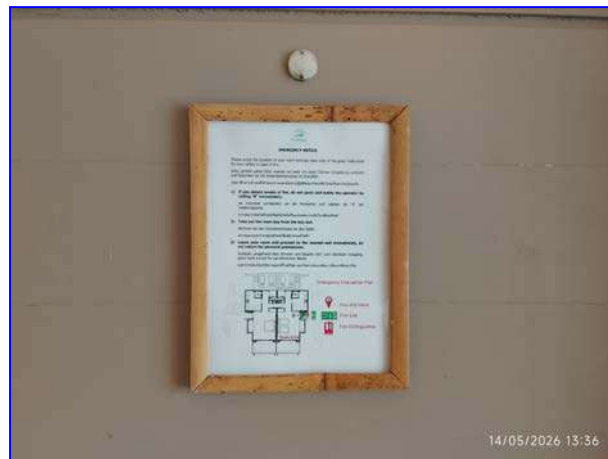
รูปที่ 2.6 แผนผังแสดงเส้นทางอพยพหนีไฟ

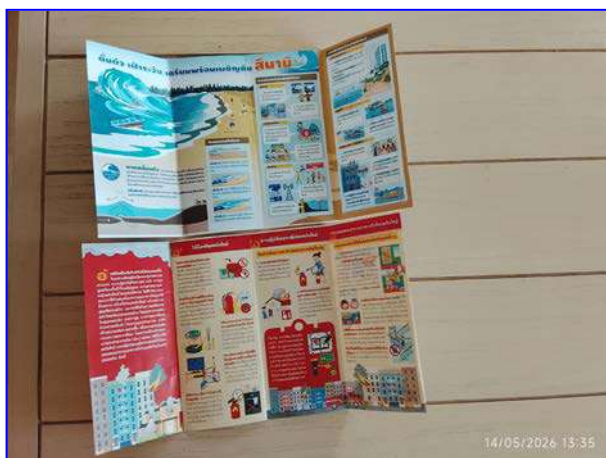
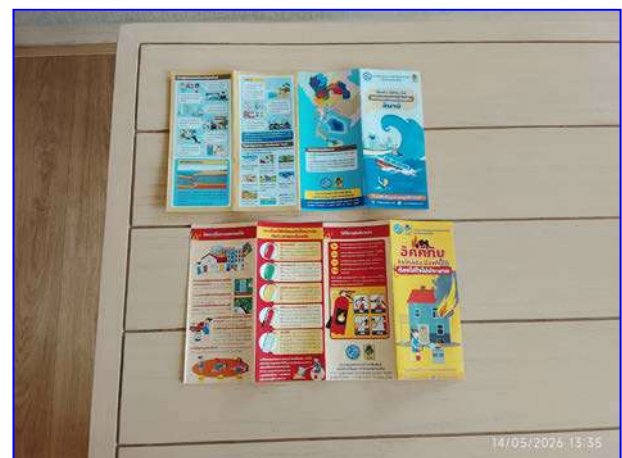
รูปที่ 2.7 คู่มือให้ความรู้การปฏิบัติตนกรณีเกิดอัคคีภัย

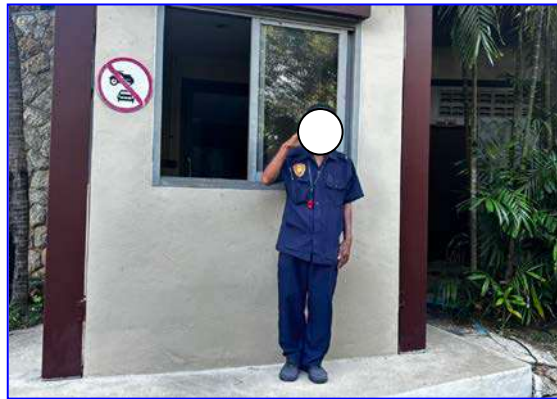
รูปที่ 2.8 เจ้าหน้าที่รักษาความปลอดภัย

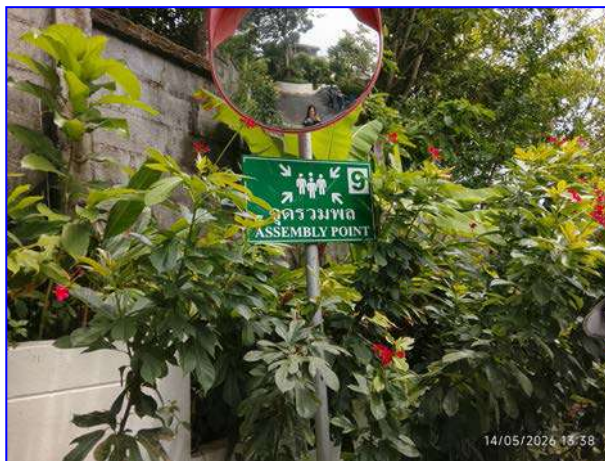
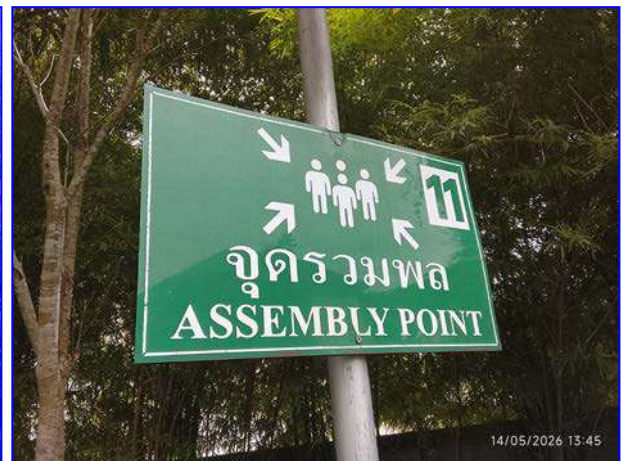
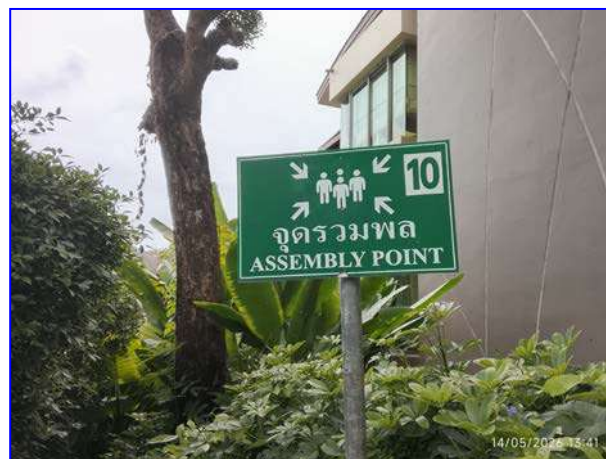
รูปที่ 2.9 จุดรวมพลภายในโครงการ

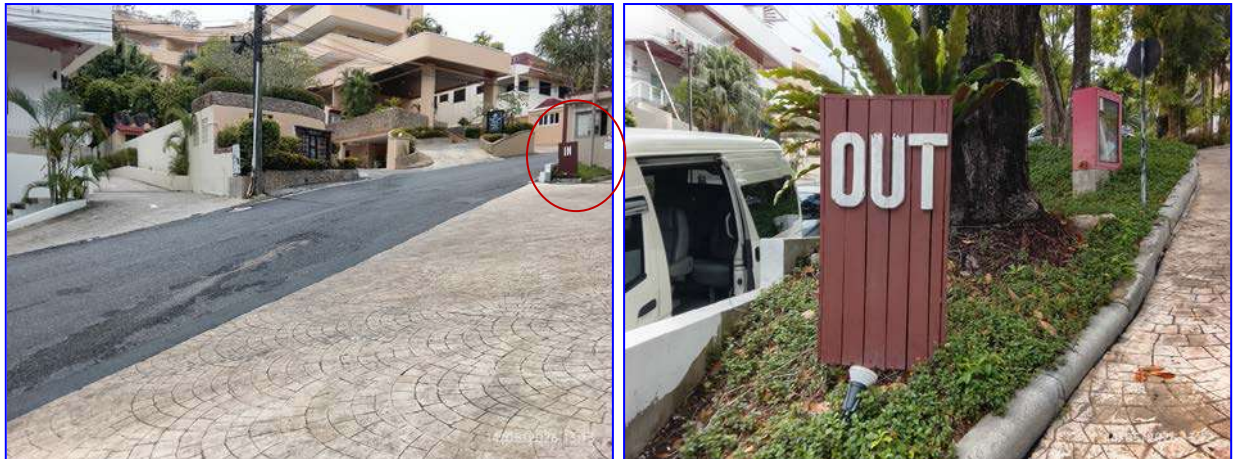
รูปที่ 2.10 ป้ายแสดงทางเข้า – ออก โครงการ

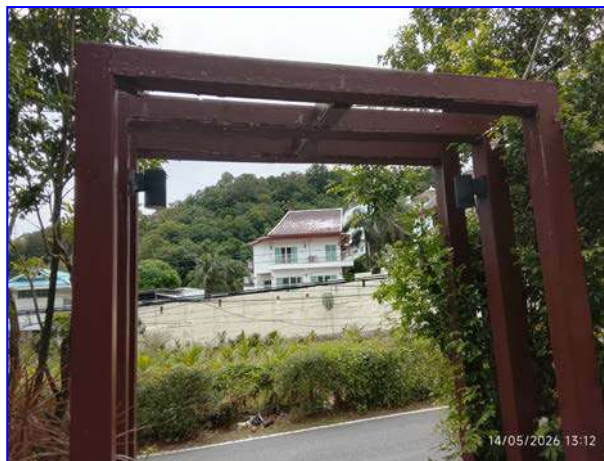
รูปที่ 2.11 ระบบไฟส่องสว่างทาง

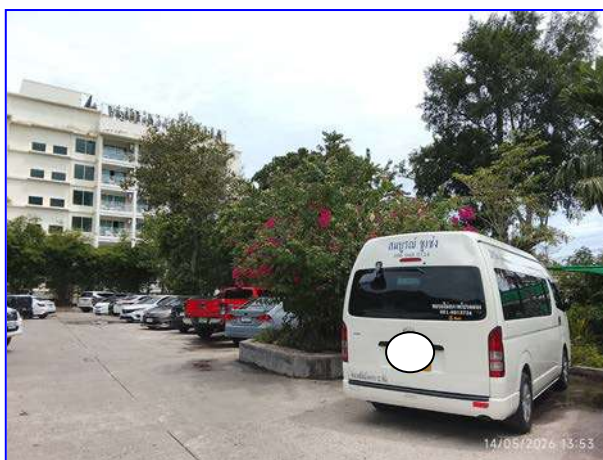
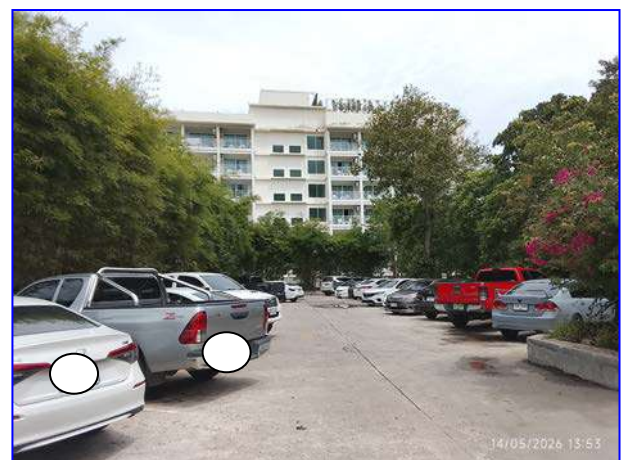
รูปที่ 2.12 ที่จอดรถยนต์ภายในโครงการ

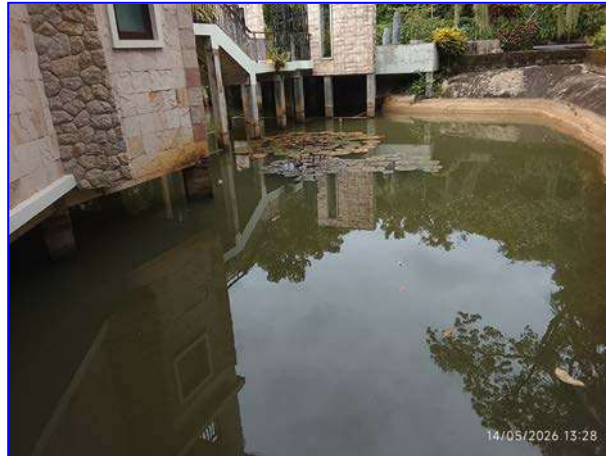
รูปที่ 2.13 บ่อหนองน้ำ

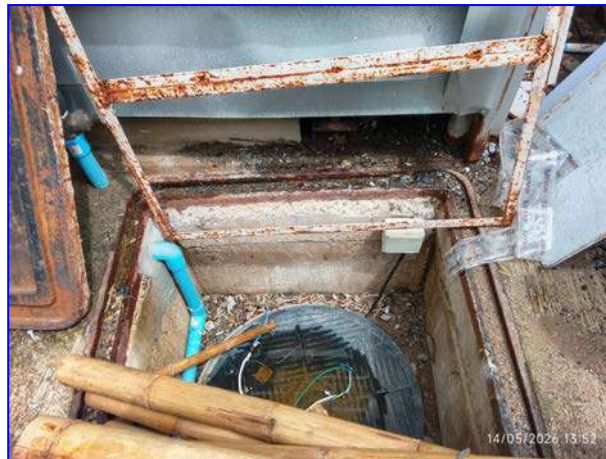
รูปที่ 2.14 ระบบบำบัดน้ำเสีย

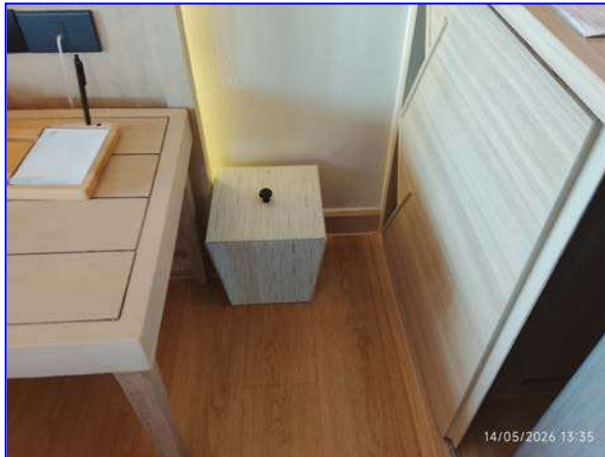
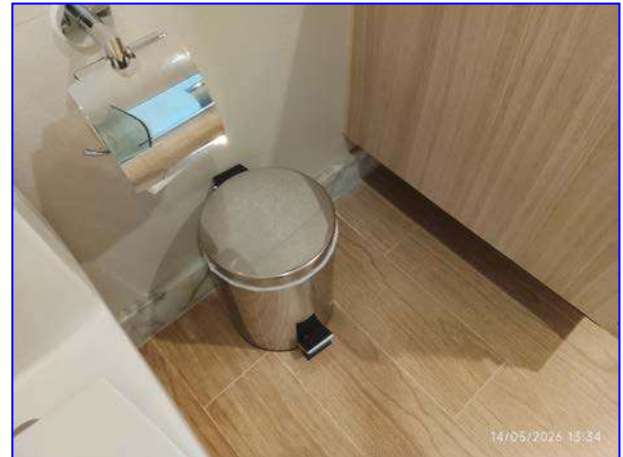
รูปที่ 2.16 ถังขยะในห้องพัก

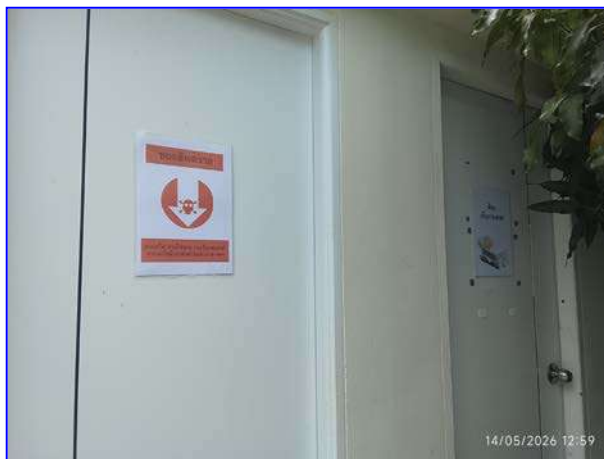
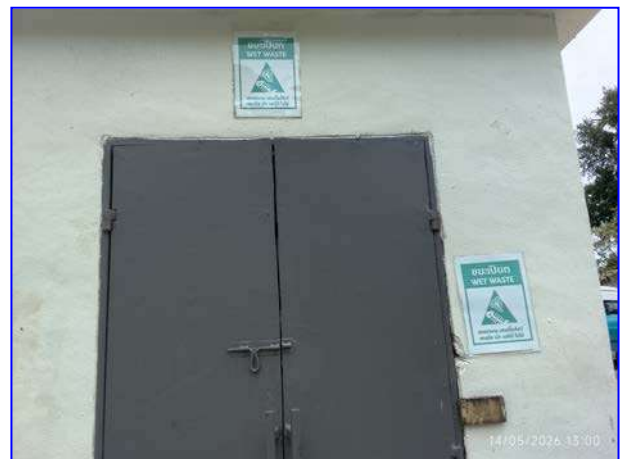
รูปที่ 2.17 ห้องพักขยะ

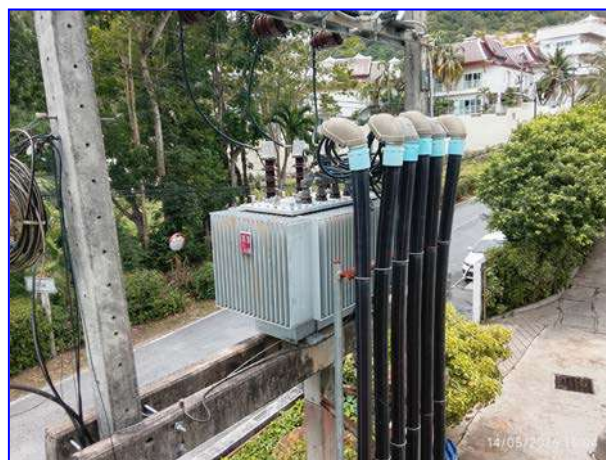
รูปที่ 2.18 หม้อแปลงไฟ

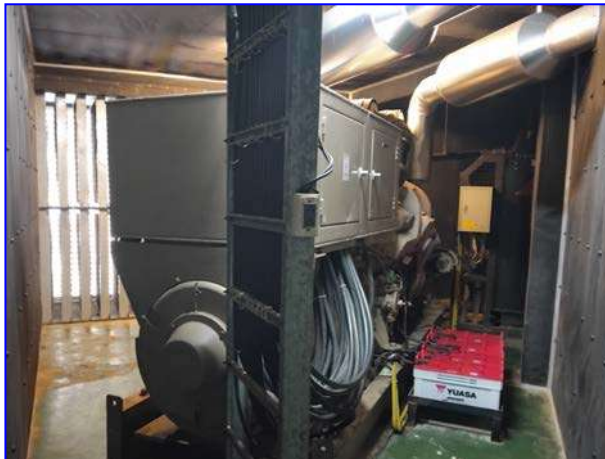
รูปที่ 2.19 เครื่องกำเนิดไฟฟ้าสำรอง

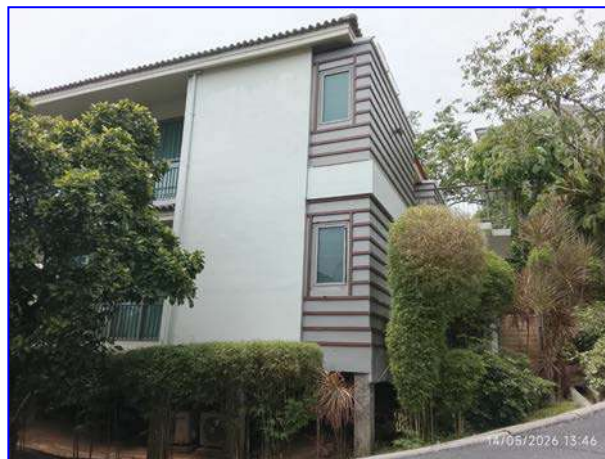
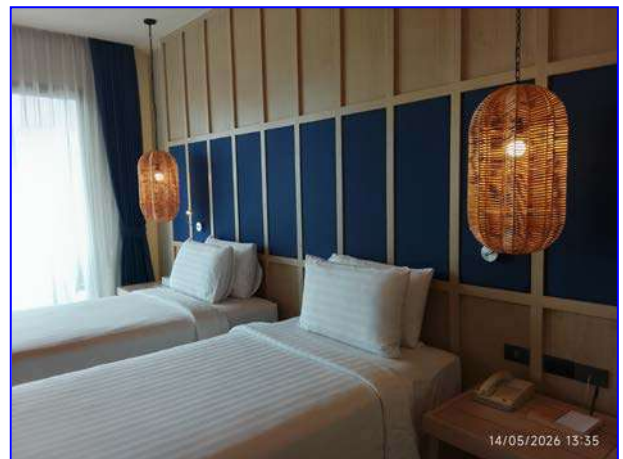
รูปที่ 2.20 ใช้สีอ่อน สักนความร้อนทางผนังอาคาร

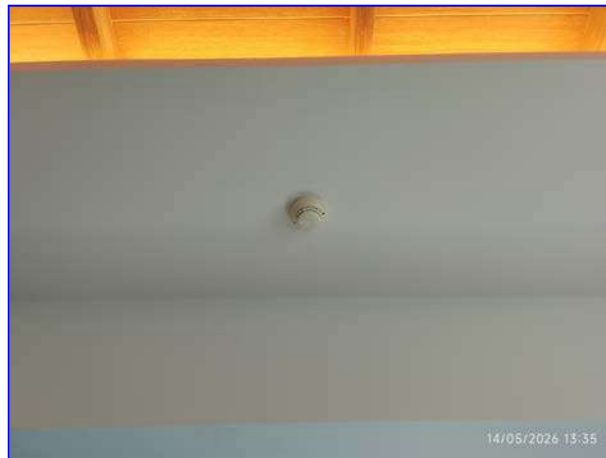
รูปที่ 2.23 อุปกรณ์ตรวจจับควัน

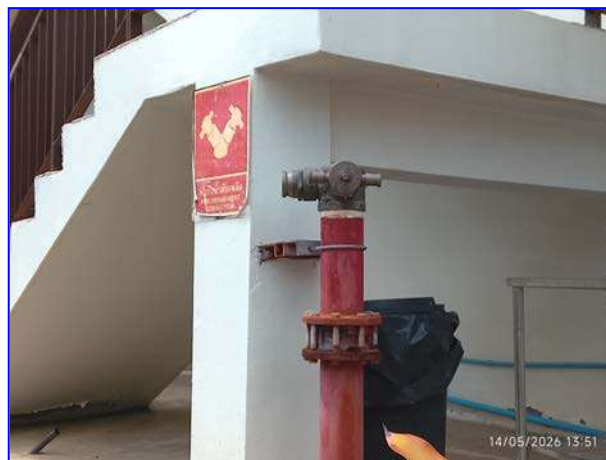
รูปที่ 2.24 หัวรับน้ำดับเพลิง

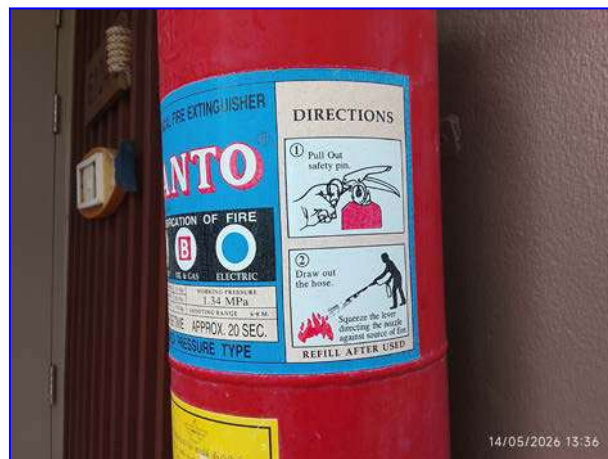
รูปที่ 2.25 ป้ายแสดงวิธีการใช้งานอุปกรณ์ดับเพลิง

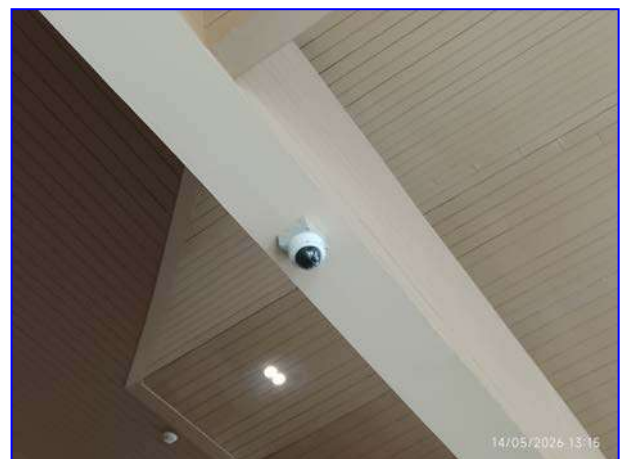
รูปที่ 2.27 ระบบโทรทัศน์วงจรปิด

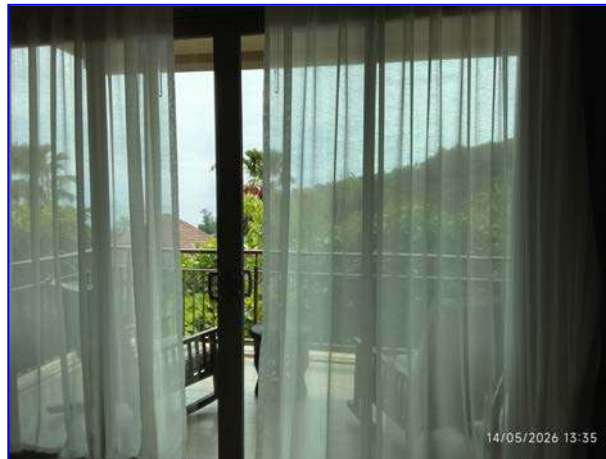
รูปที่ 2.28 อาคารที่สามารถถ่ายเทอากาศ

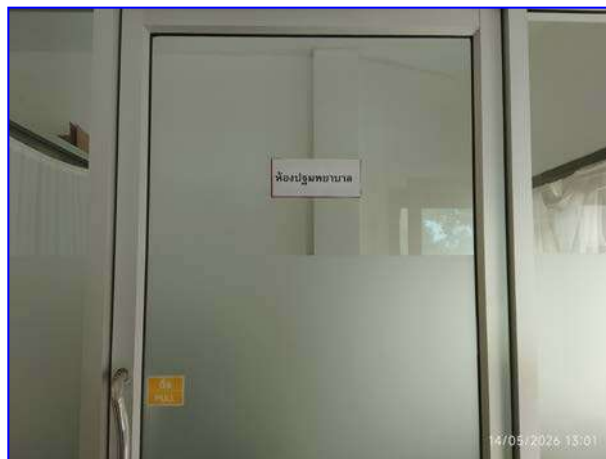
รูปที่ 2.29 ห้องปฐมพยาบาลเบื้องต้น

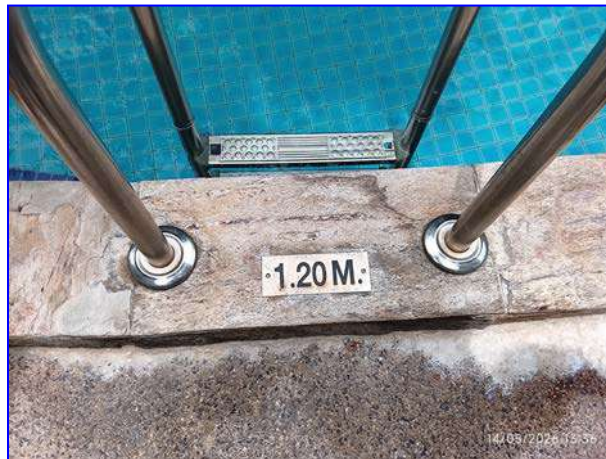
รูปที่ 2.31 ป้ายแสดงระดับความลึกสระว่ายน้ำ

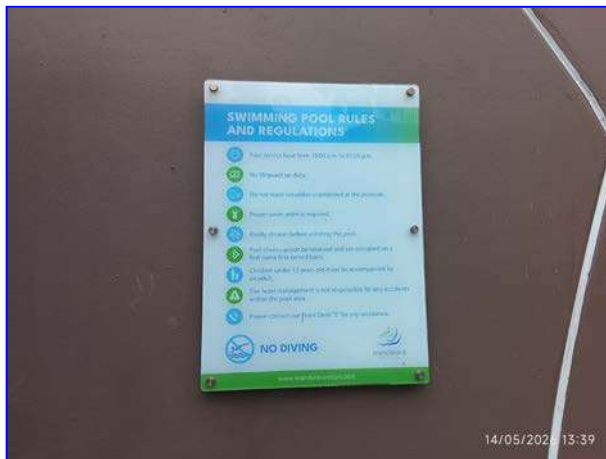
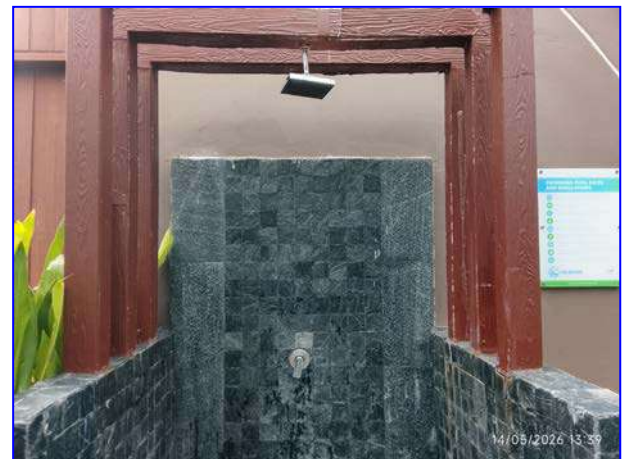
รูปที่ 2.32 ป้ายกฎระเบียบสระว่ายน้ำ ที่ล้างตัวบริเวณสระว่ายน้ำ

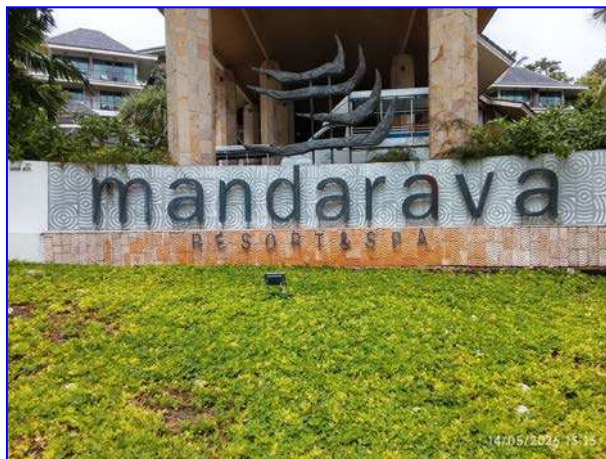
รูปที่ 2.35 ป้ายชื่อโครงการ

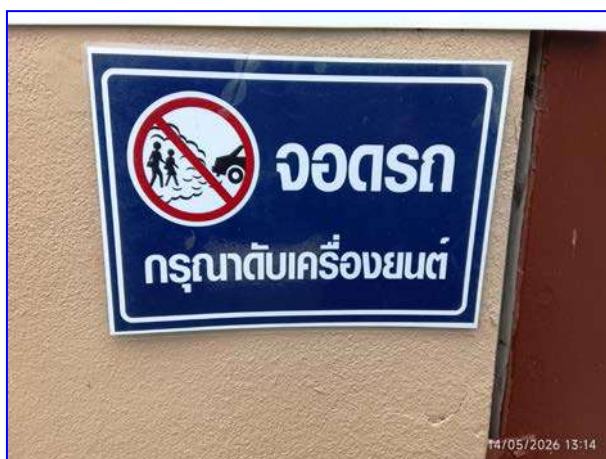
รูปที่ 2.36 ป้ายประชาสัมพันธ์ให้ดับเครื่องยนต์

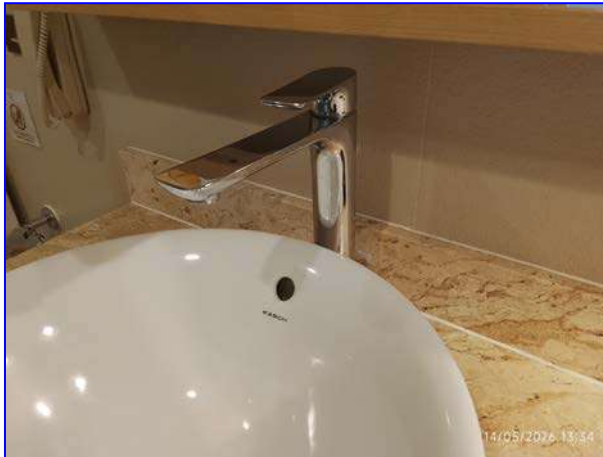
รูปที่ 2.37 สุขภัณฑ์ประหยัดน้ำ

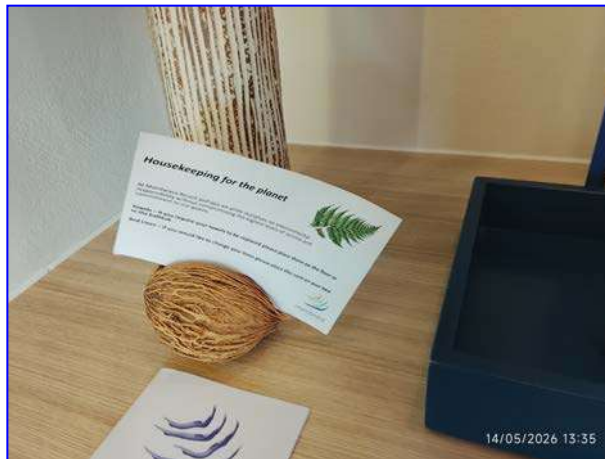
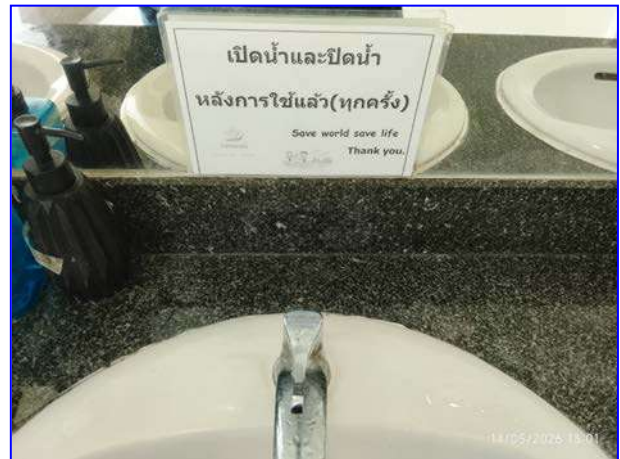
รูปที่ 2.38 ป้ายประชาสัมพันธ์ประหยัดน้ำ

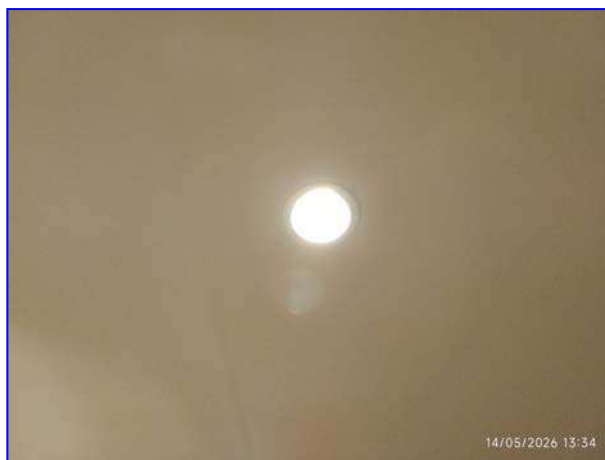
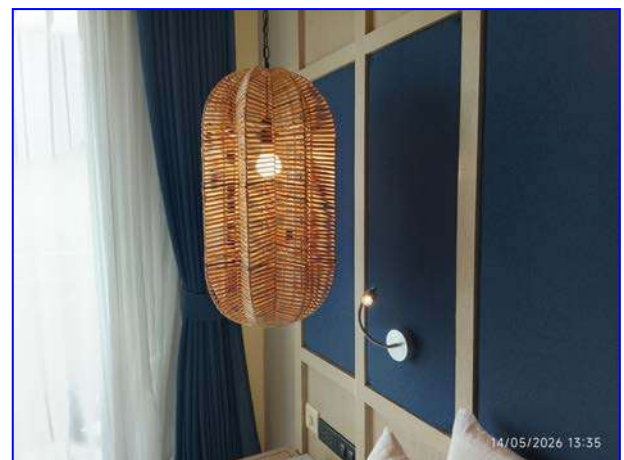
รูปที่ 2.39 อุปกรณ์ไฟฟ้าชนิดประหยัดพลังงาน

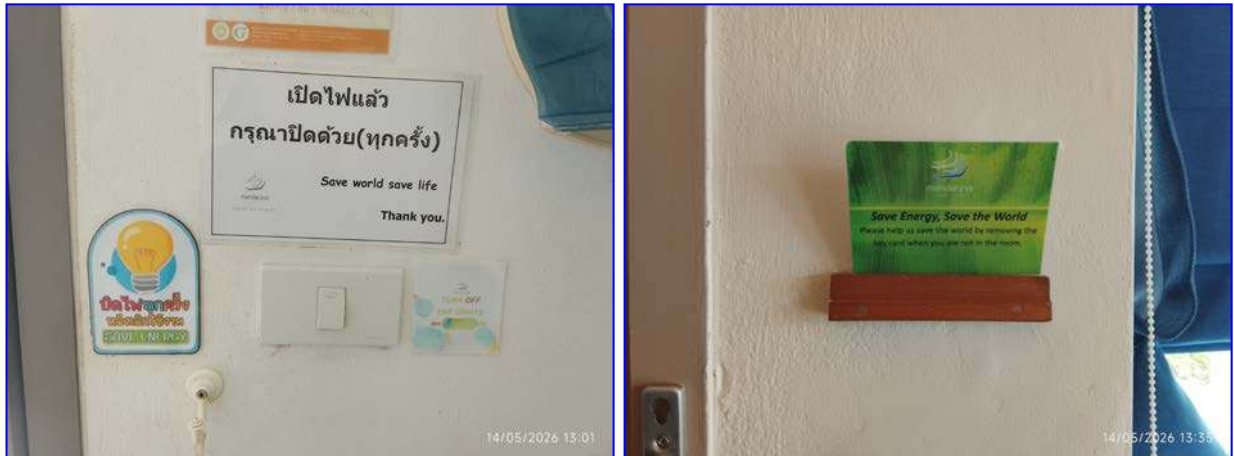
รูปที่ 2.40 ป้ายประชาสัมพันธ์ประหยัดพลังงานไฟฟ้า

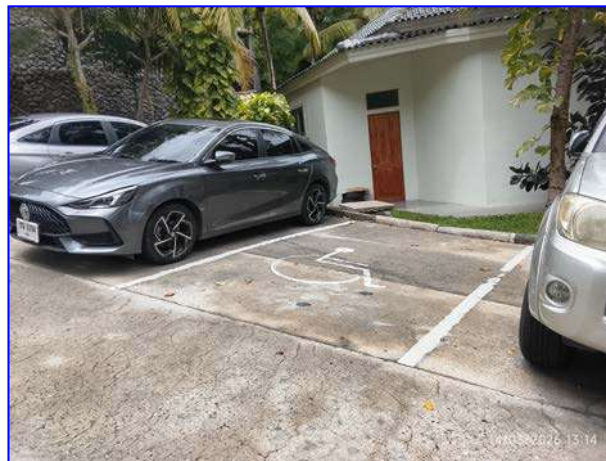
รูปที่ 2.41 ที่จอดรถคนพิการ

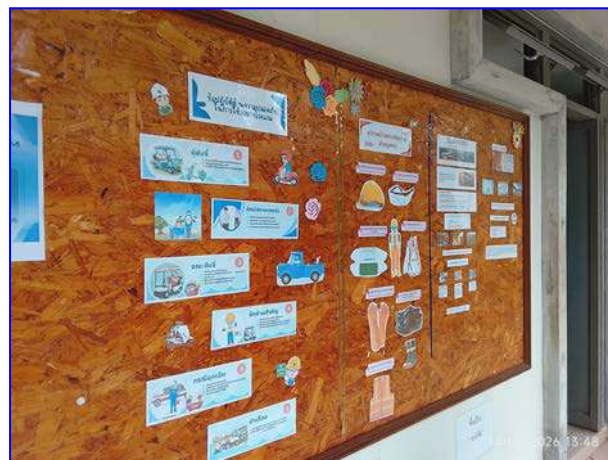
รูปที่ 2.42 บอร์ดประชาสัมพันธ์ให้ความรู้ปฏิบัติตัวเมื่อเกิดเหตุฉุกเฉิน  
การประหยัดพลังงานน้ำ ไฟฟ้า

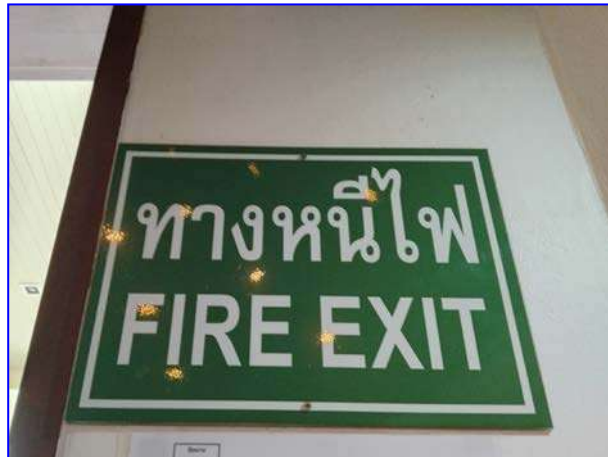
รูปที่ 2.43 ป้ายแสดงเส้นทางหนีไฟ

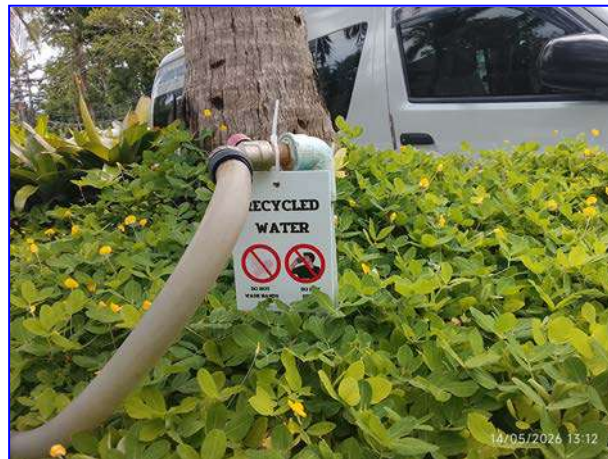
รูปที่ 2.44 น้ำผ่านการบำบัดพร้อมป้ายเตือน

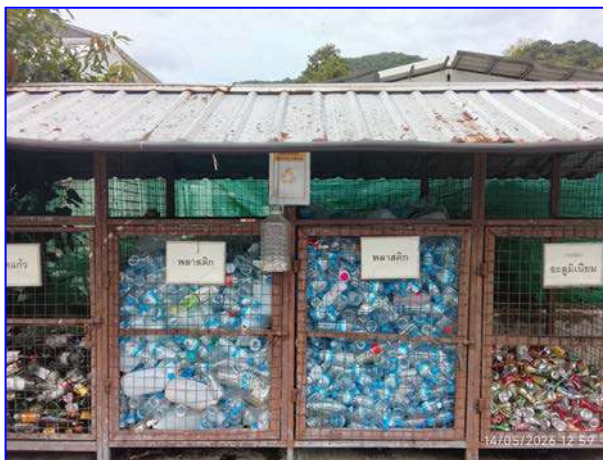
รูปที่ 2.45 จุดคัดแยกขยะ
