รายงานผลการปฏิบัติตามมาตรการป้องกันและแก้ไขผลกระทบสิ่งแวดล้อม  
และมาตรการติดตามตรวจสอบผลกระทบสิ่งแวดล้อม

โครงการโรงแรม มัณฑาราวา รีสอร์ท แอนด์ สปา

ประจำเดือนมกราคม – มิถุนายน 2569

จัดทำโดย บริษัท เช้าเทิร์นไทยคอนซัลตัง จำกัด

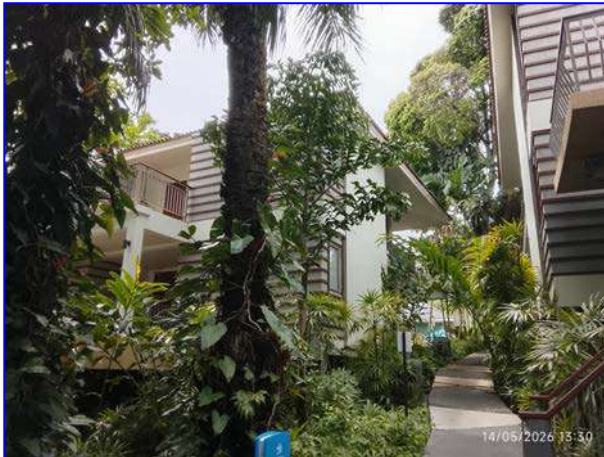
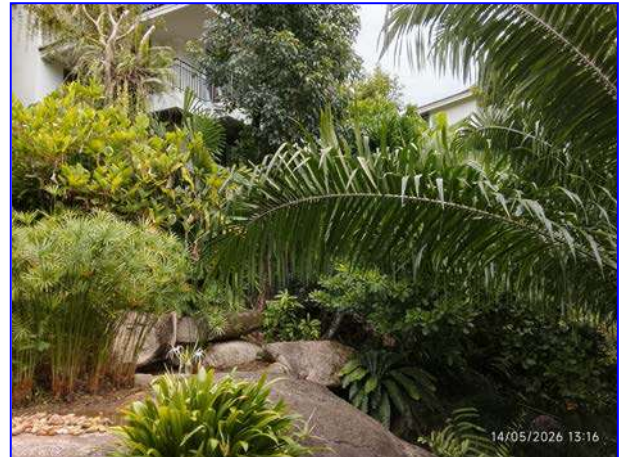
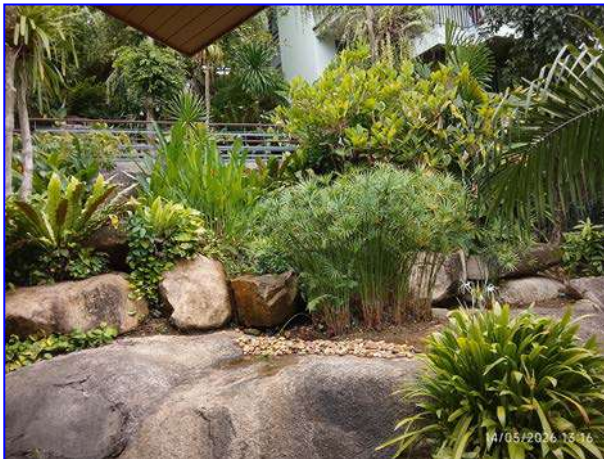
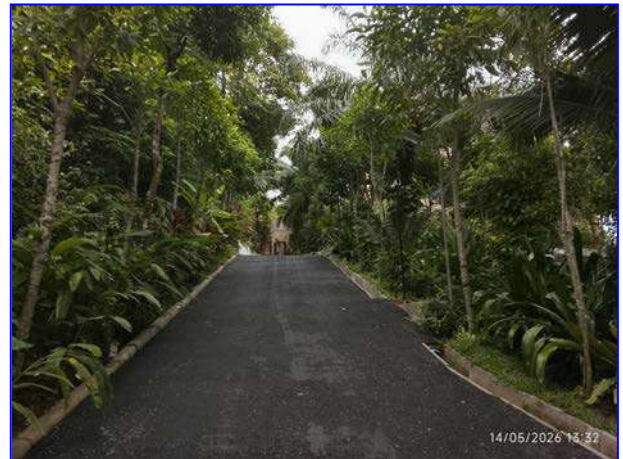
รูปที่ 2.1 พื้นที่สีเขียว

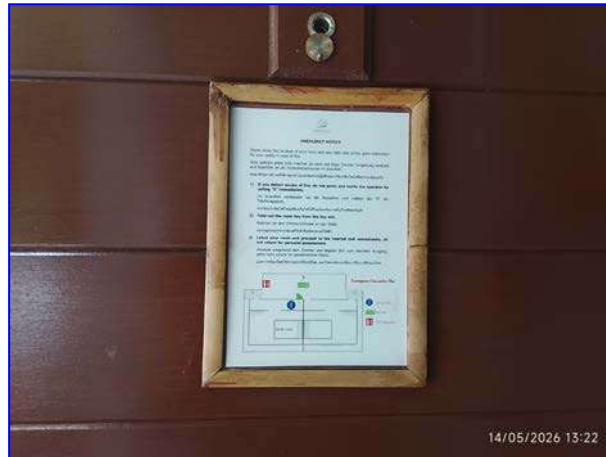
รูปที่ 2.3 แผนผังแสดงเส้นทางหนีภัยภายในห้องพัก

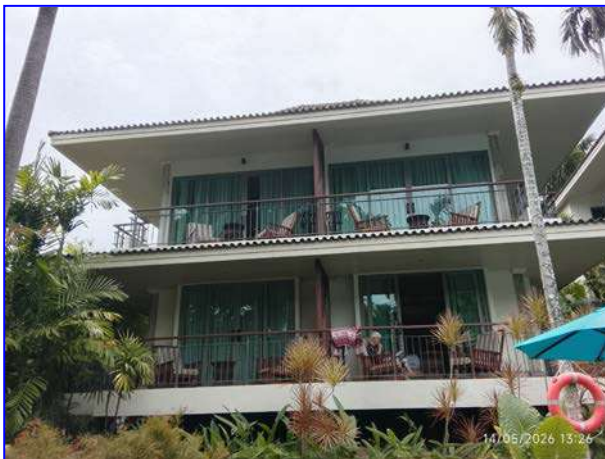
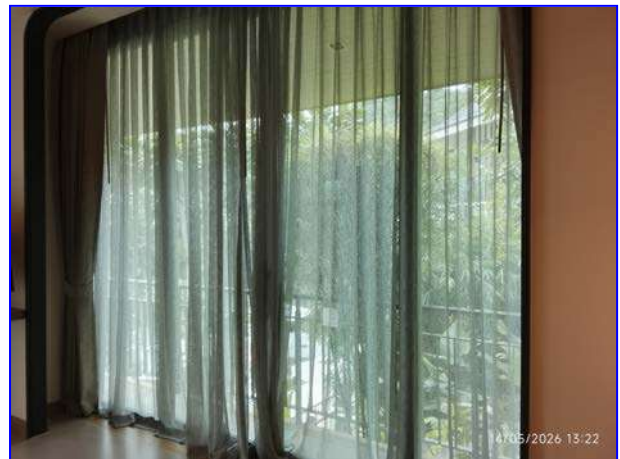
รูปที่ 2.4 ระบบระบายอากาศในห้องพัก

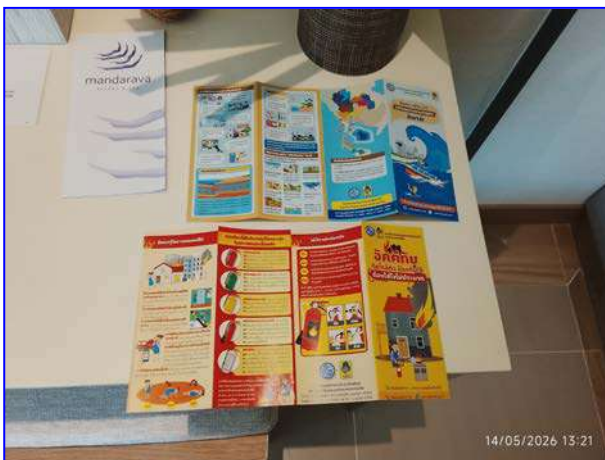
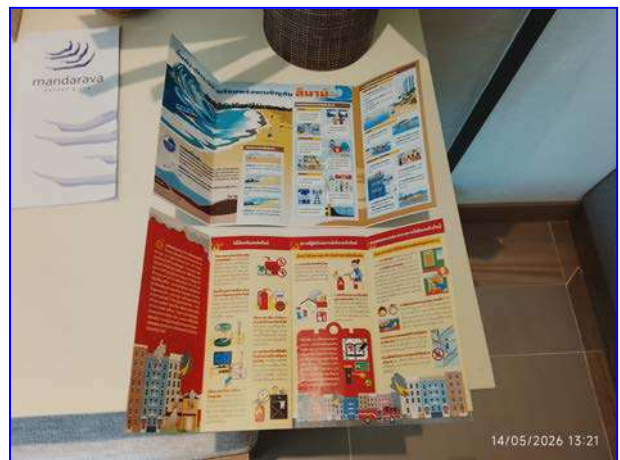
รูปที่ 2.5 ป้ายประชาสัมพันธ์วิธีการปฏิบัติตัวเมื่อเกิดแผ่นดินไหว

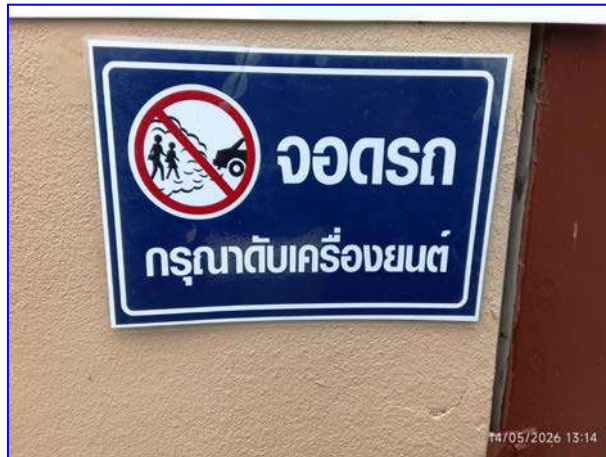
รูปที่ 2.6 ป้ายดับเครื่องยนต์

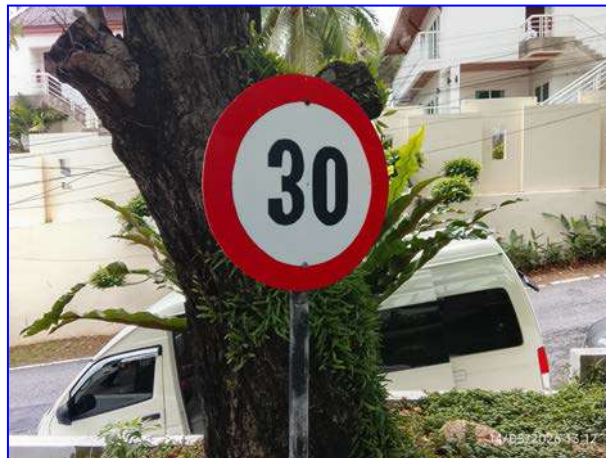
รูปที่ 2.7 ป้ายจำกัดความเร็ว 30 กิโลเมตร/ชั่วโมง

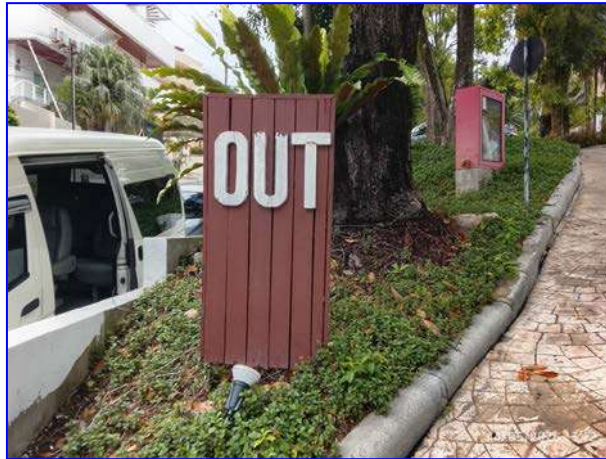
รูปที่ 2.9 ป้ายแสดงทางออกโครงการ

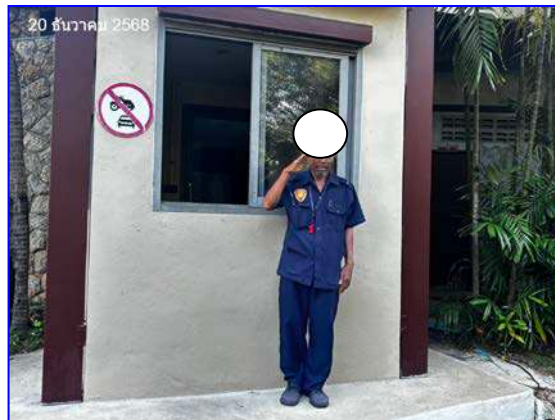
รูปที่ 2.10 เจ้าหน้าที่รักษาความปลอดภัยและควบคุมการจราจร

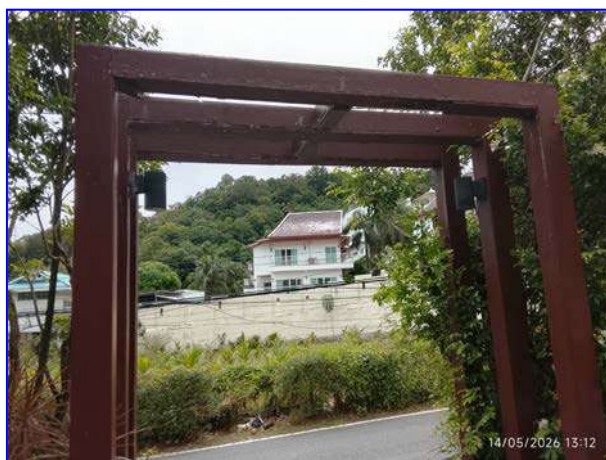
รูปที่ 2.11 ไฟส่องสว่างทางจราจร

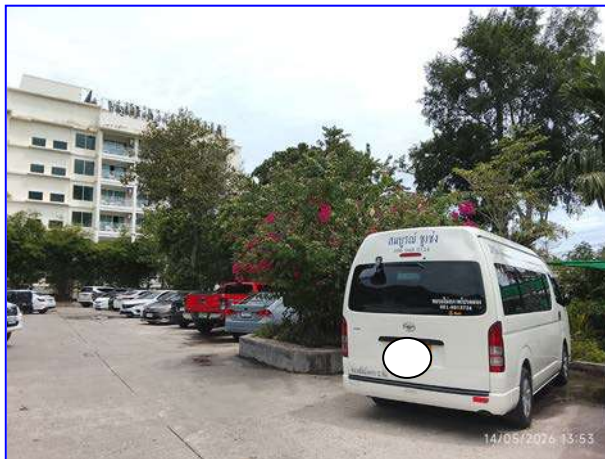
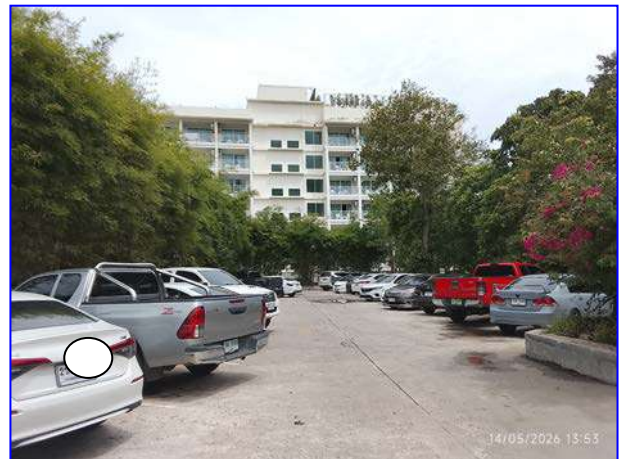
รูปที่ 2.12 พื้นที่จอดรถ

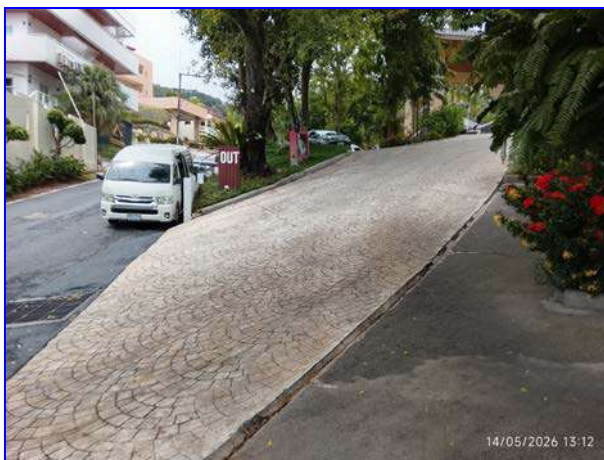
รูปที่ 2.14 ทางเข้า – ออกโครงการมีขนาดกว้าง 6 เมตร

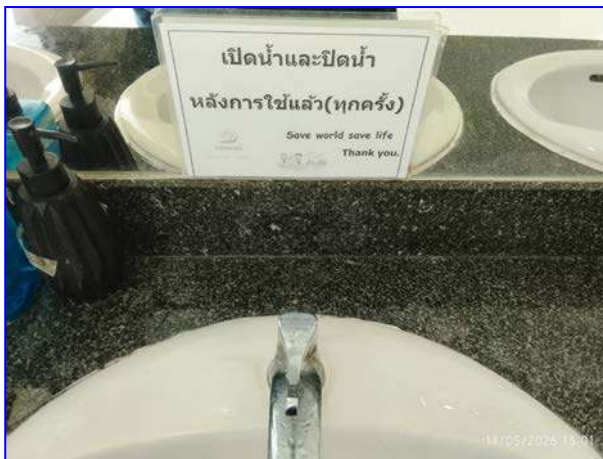
รูปที่ 2.16 ป้ายประชาสัมพันธ์ประหยัดน้ำ

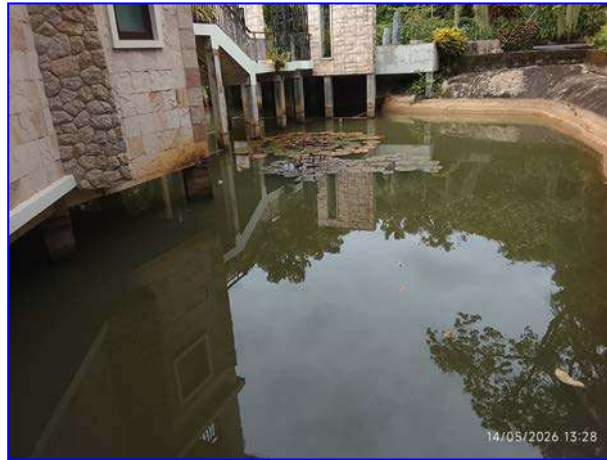
รูปที่ 2.18 บ่อน้ำ

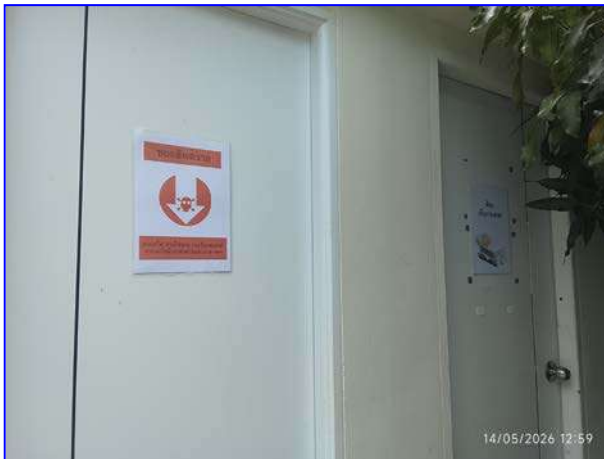
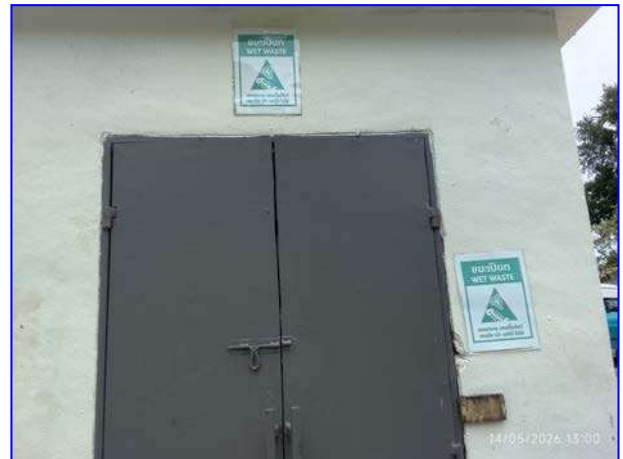
รูปที่ 2.19 ห้องพักขยะรวม

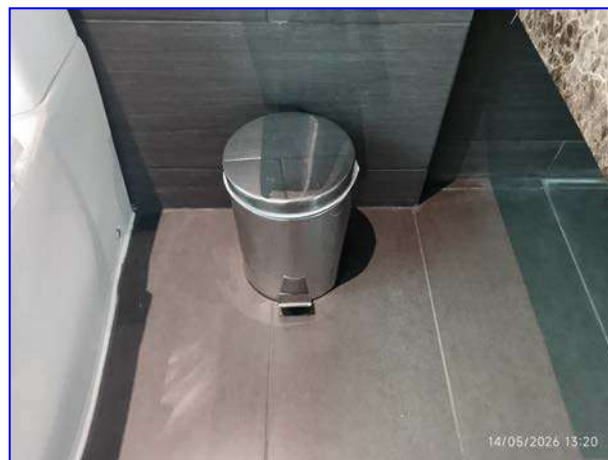
รูปที่ 2.20 ถังขยะภายในห้องพัก

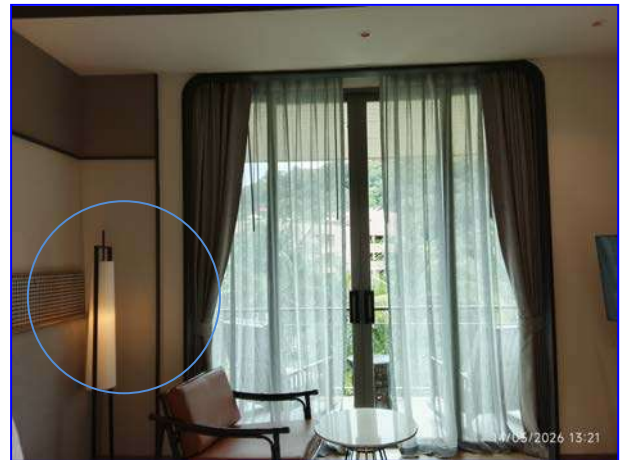
รูปที่ 2.21 อุปกรณ์ไฟฟ้าแบบประหยัดพลังงาน

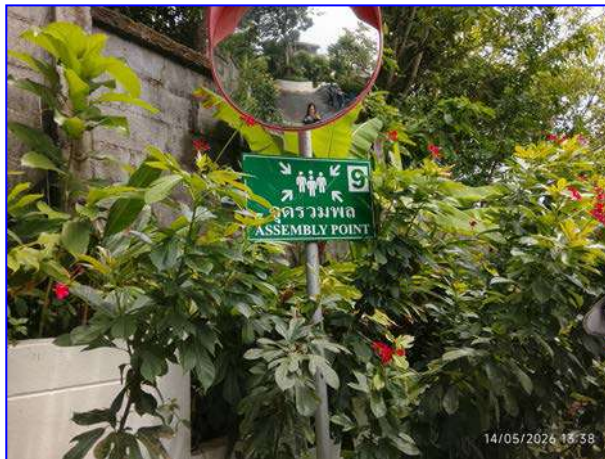
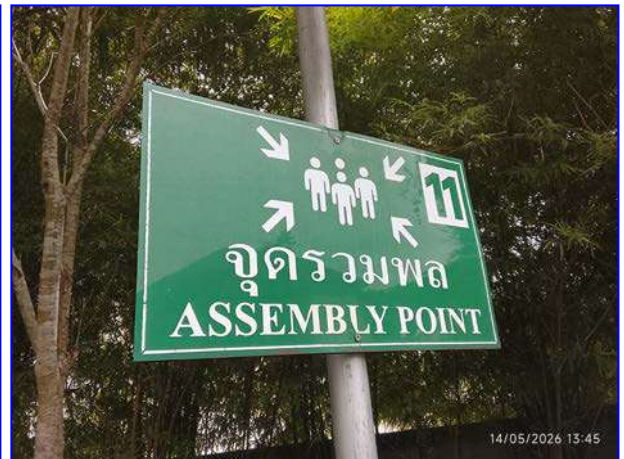
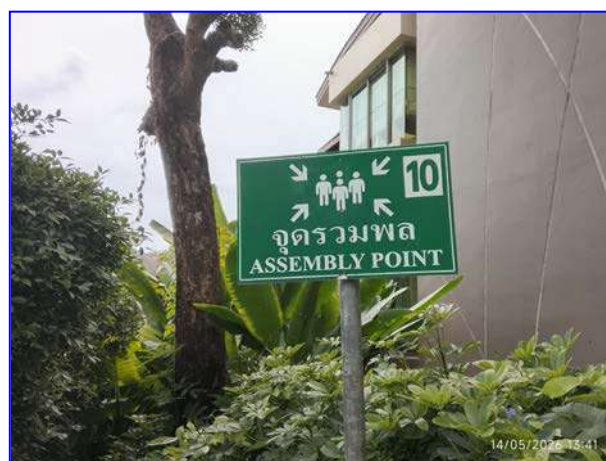
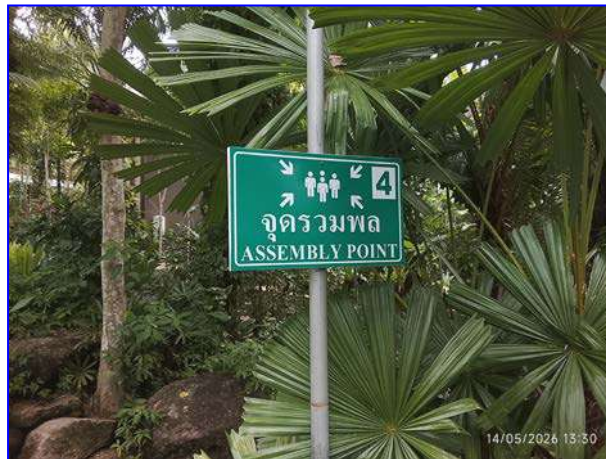
รูปที่ 2.23 จุดรวมพล

รูปที่ 2.23 จุดรวมพล (ต่อ)

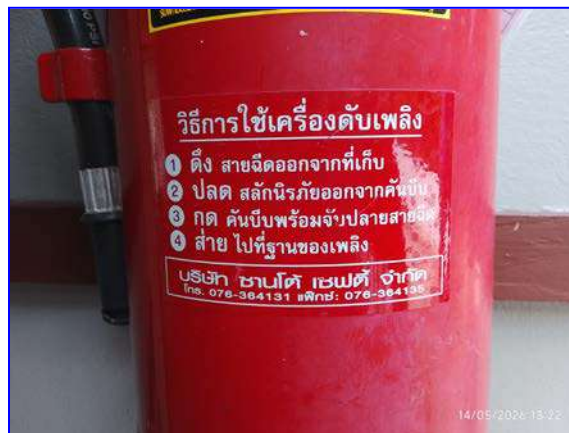
รูปที่ 2.24 ป้ายแนะนำวิธีการใช้อุปกรณ์ดับเพลิง

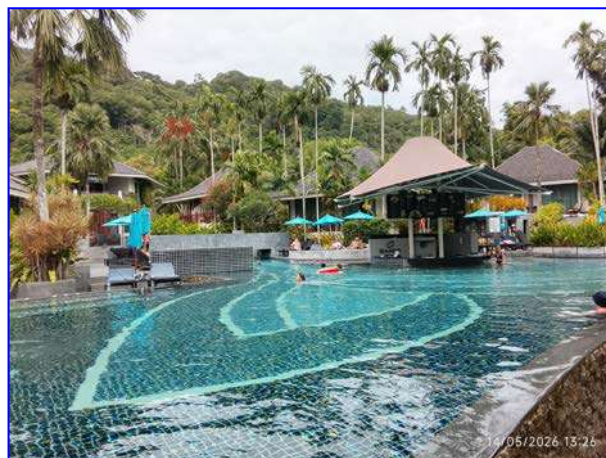
รูปที่ 2.25 พื้นที่โดยรอบสระว่ายน้ำ สะอาด ไม่มีตะไคร่น้ำ

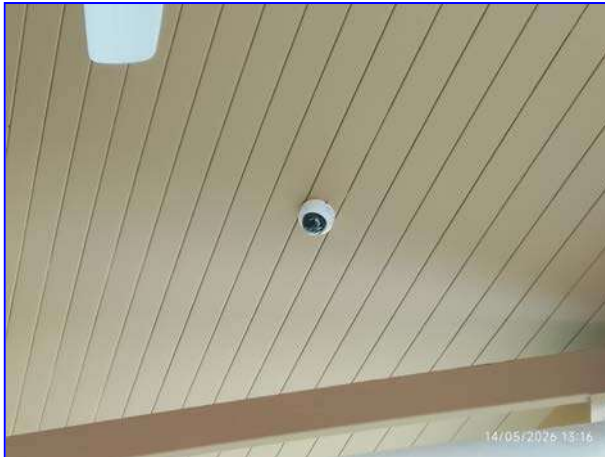
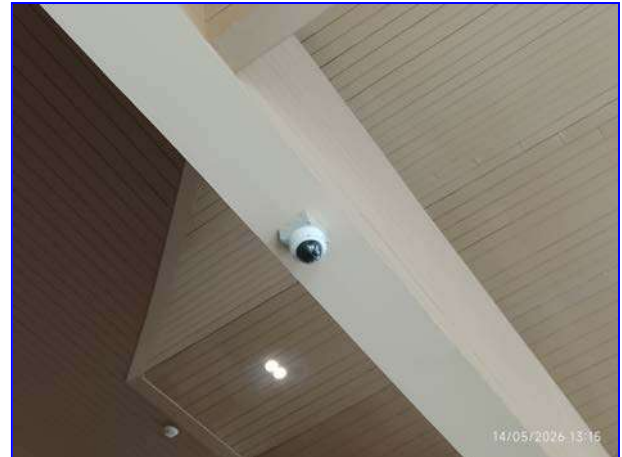
รูปที่ 2.26 ระบบกล้องวงจรปิด (CCTV)

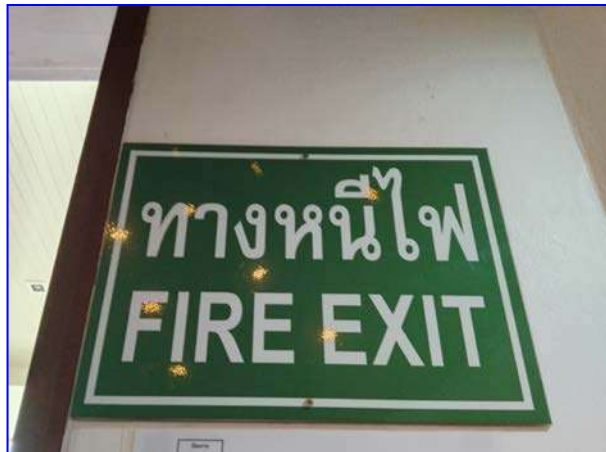
รูปที่ 2.27 ป้ายแสดงเส้นทางหนีไฟ

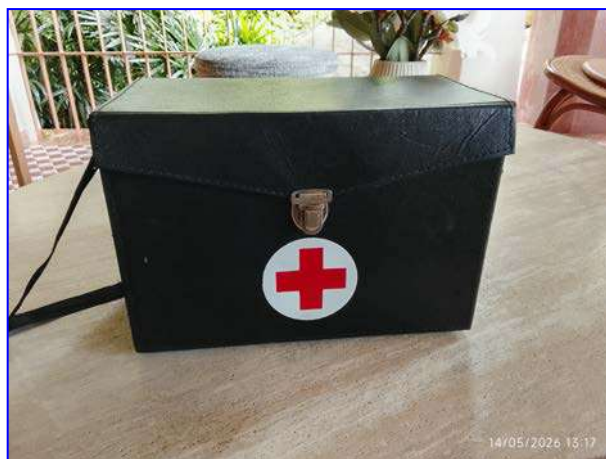
รูปที่ 2.28 อุปกรณ์ปฐมพยาบาลเบื้องต้น

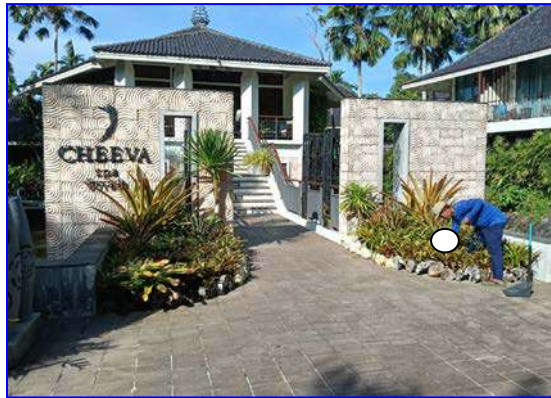
รูปที่ 2.29 คนสวนดูแลพื้นที่สีเขียว

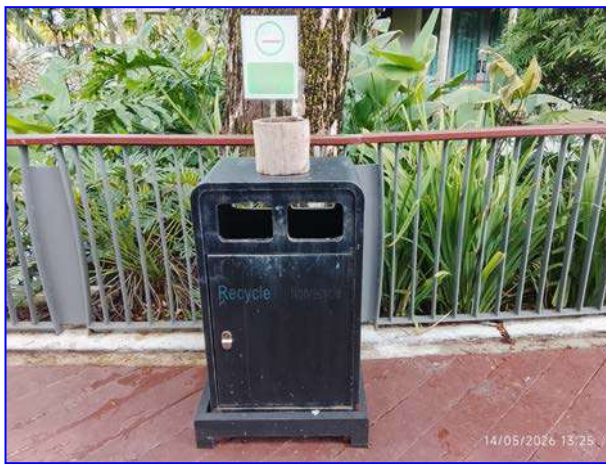
รูปที่ 2.30 ถังขยะบริเวณพื้นที่ต่างๆ ในโครงการ

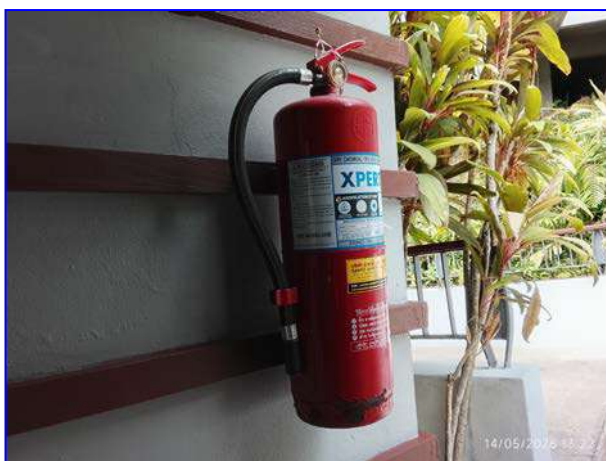
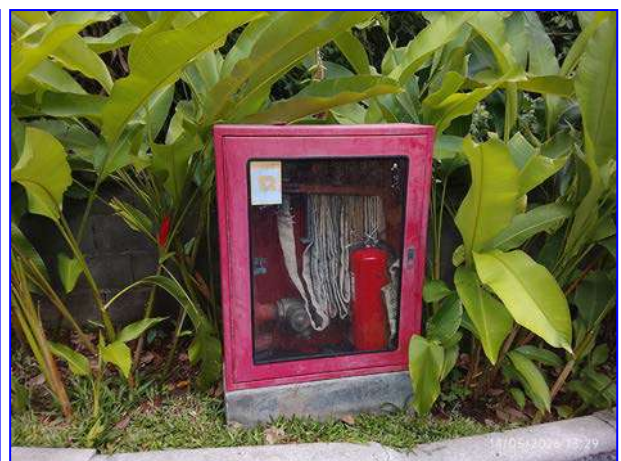
รูปที่ 2.31 ถังดับเพลิง

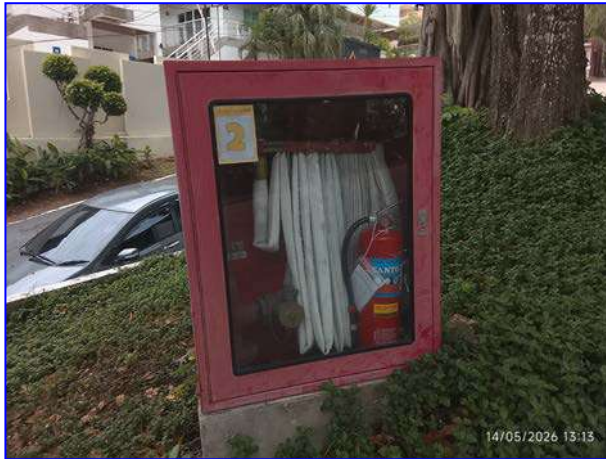
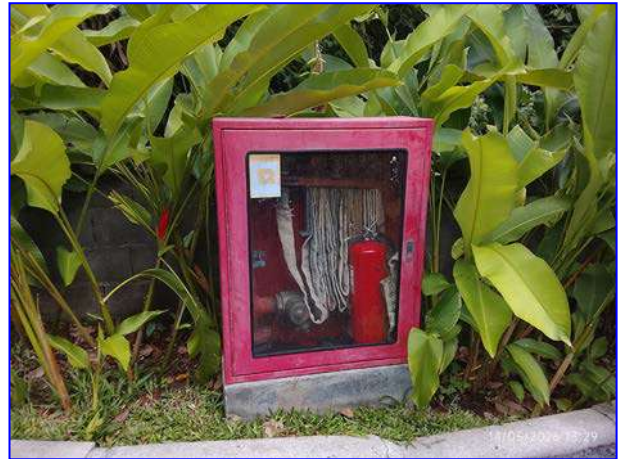
รูปที่ 2.32 ตู้เก็บสายฉีดน้ำดับเพลิง พร้อมอุปกรณ์

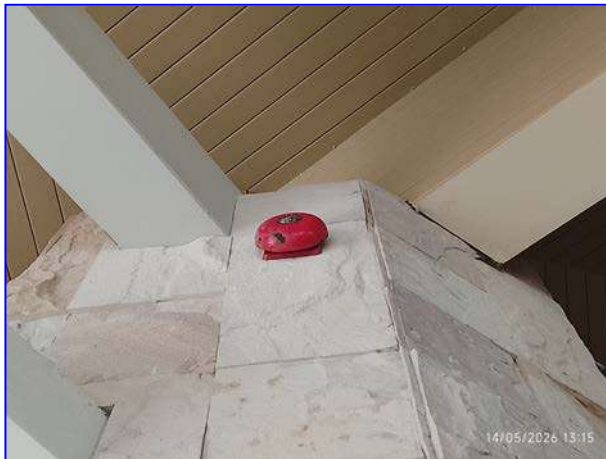
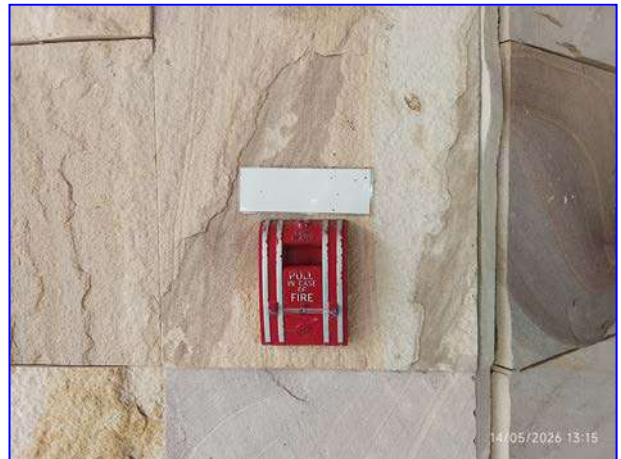
รูปที่ 2.33 สัญญาณแจ้งเตือนเหตุเพลิงไหม้

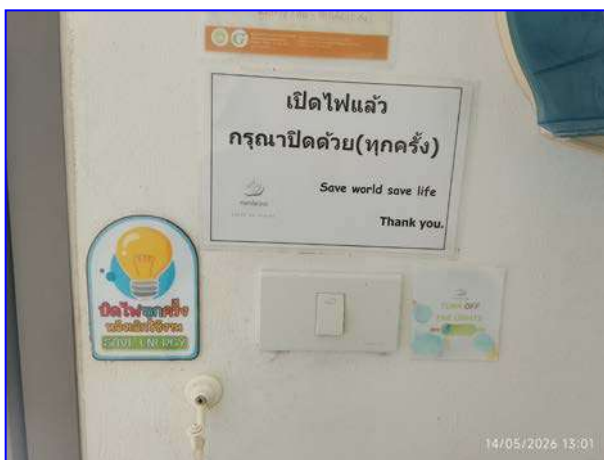
รูปที่ 2.34 ป้ายรณรงค์ประหยัดพลังงาน

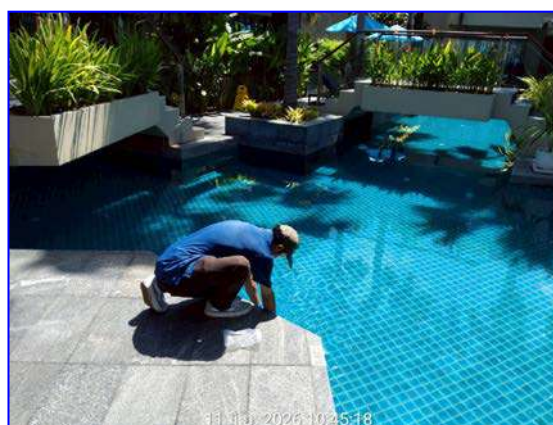
รูปที่ 3.2 การเก็บตัวอย่างน้ำบริเวณสระว่ายน้ำ
