รายงานผลการปฏิบัติตามมาตรการป้องกันและแก้ไขผลกระทบสิ่งแวดล้อม  
และมาตรการติดตามตรวจสอบผลกระทบสิ่งแวดล้อม

โครงการ โรงแรม พันวาบุรี บีชฟรอนท์ รีสอร์ท

บริษัท บวรรัตน์ จำกัด

ประจำเดือนมกราคม -มิถุนายน 2569

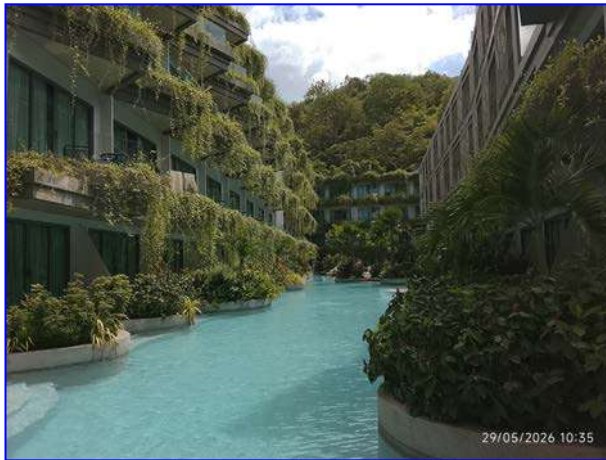
รูปที่ 2.1 พื้นที่สีเขียว

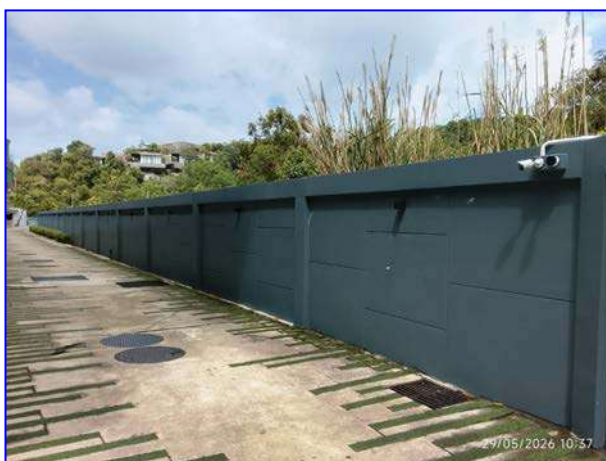
รูปที่ 2.2 รั้วรอบโครงการ

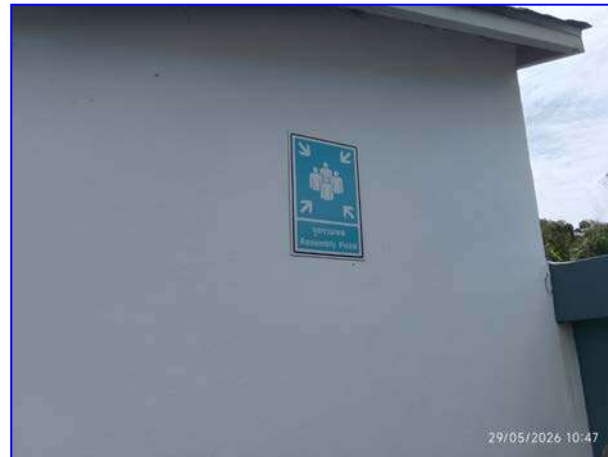
รูปที่ 2.3 จดรวมพล

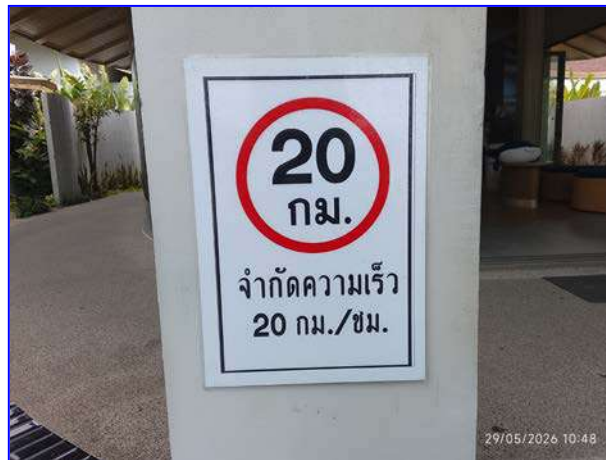
รูปที่ 2.6 ป้ายจำกัดความเร็ว

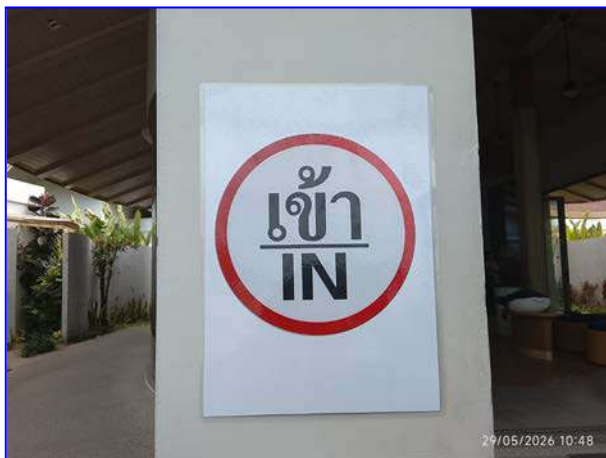
รูปที่ 2.7 ป้ายแสดงทางเข้า-ออก โครงการ

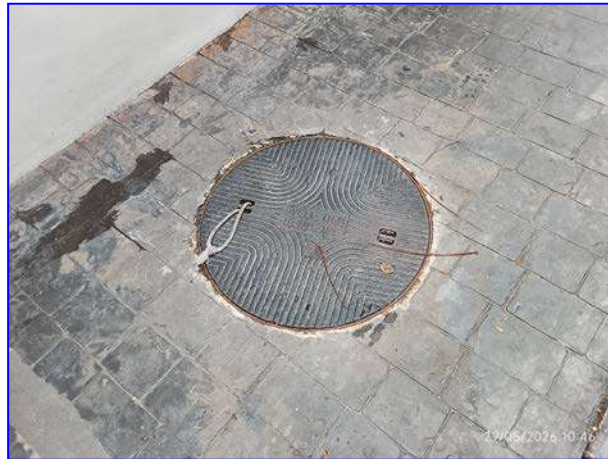
รูปที่ 2.9 ถังเก็บน้ำในโครงการ

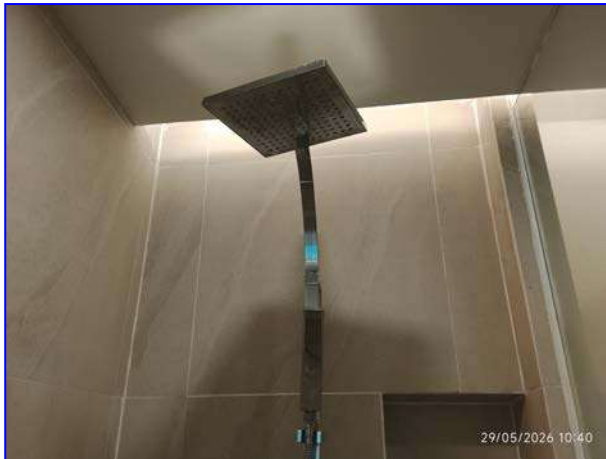
รูปที่ 2.10 สุขภัณฑ์ชนิดประหยัดน้ำ

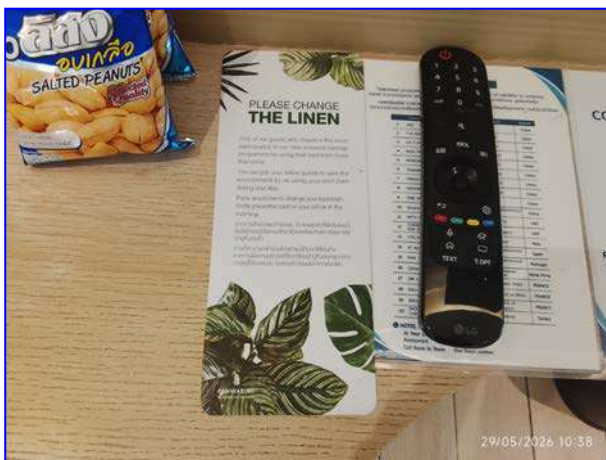
รูปที่ 2.11 ป้ายประชาสัมพันธ์ประหยัดน้ำ/ประหยัดไฟ

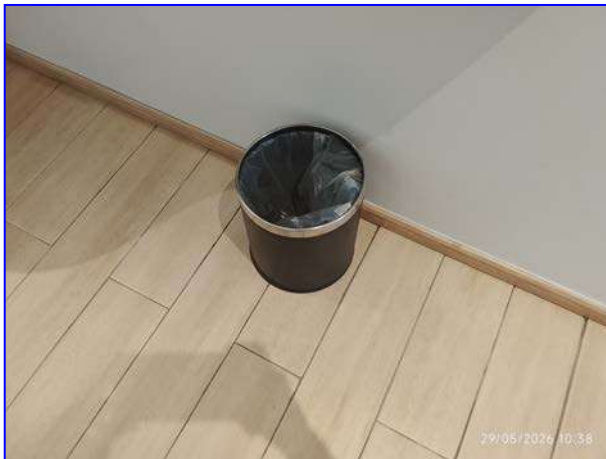
รูปที่ 2.12 ถังรองรับมูลฝอยในห้องพัก

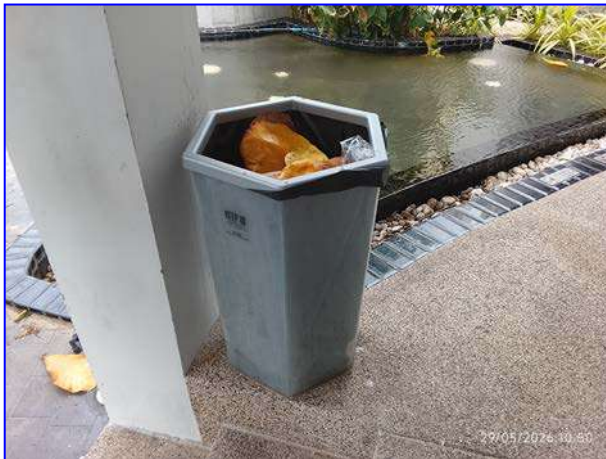
รูปที่ 2.13 ถังรองรับมูลฝอยบริเวณพื้นที่ส่วนกลาง

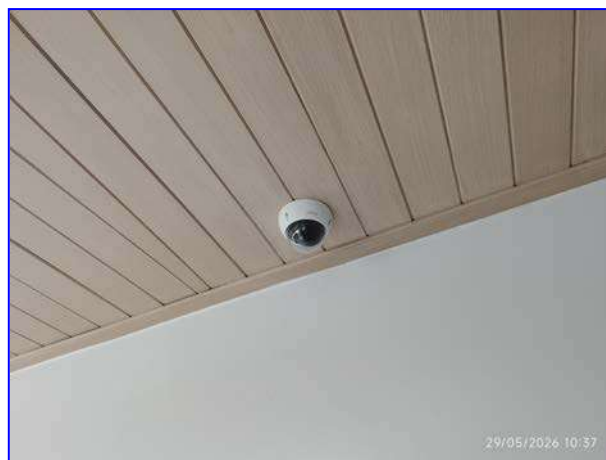
รูปที่ 2.14 ระบบโทรทัศน์วงจรปิด (CCTV)

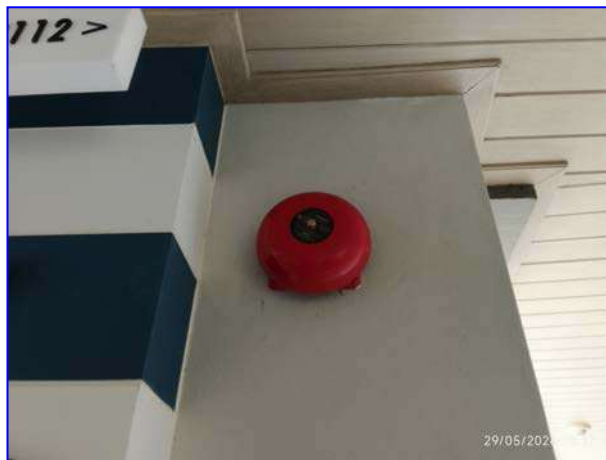
รูปที่ 2.15 อุปกรณ์ส่งสัญญาณแจ้งเหตุเพลิงไหม้

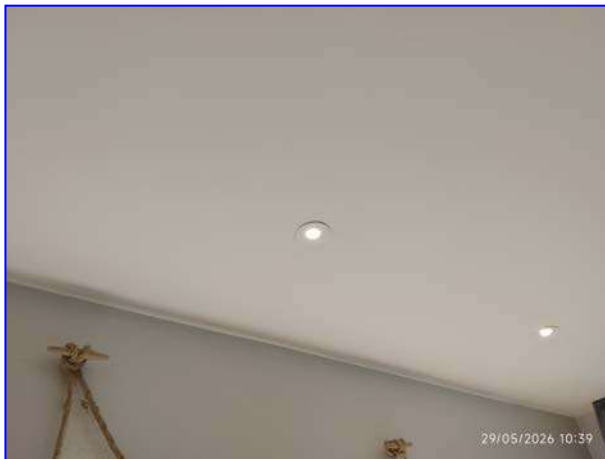
รูปที่ 2.19 อุปกรณ์ไฟฟ้าชนิดประหยัดพลังงาน

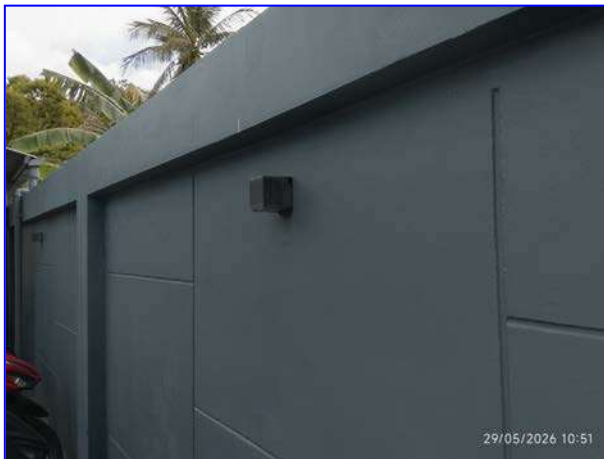
รูปที่ 2.21 แสงสว่างทางเข้า-ออก โครงการ

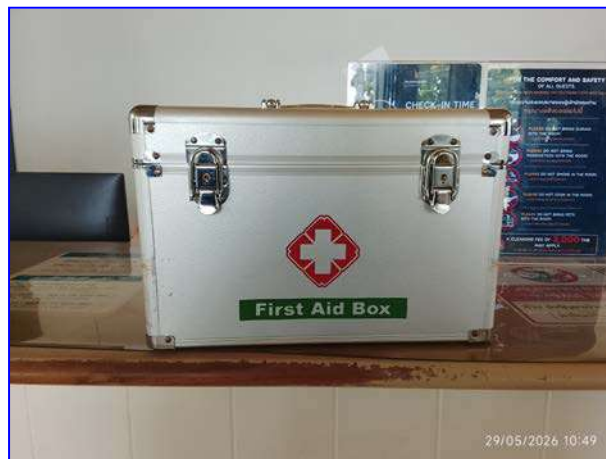
รูปที่ 2.22 กล่องอุปกรณ์ปฐมพยาบาลเบื้องต้น

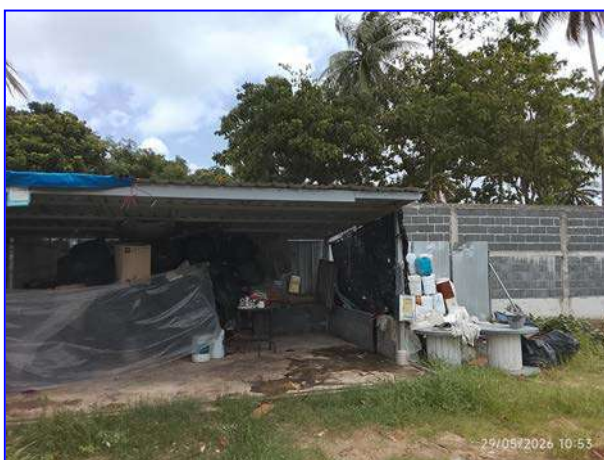
รูปที่ 2.23 จุดคัดแยกขยะ

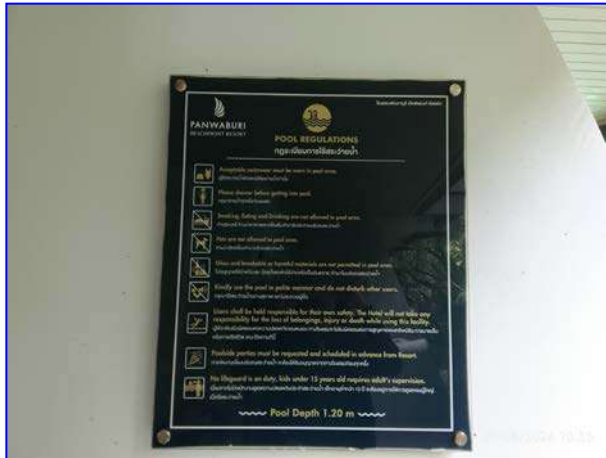
รูปที่ 2.24 ป้ายกฎระเบียบสระว่ายน้ำ และป้ายแสดงระดับความลึก

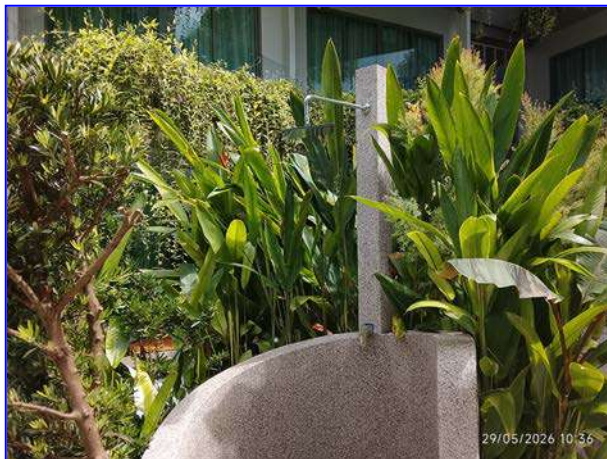
รูปที่ 2.25 ที่ล้างตัวและล้างเท้าบริเวณสระว่ายน้ำ และห่วงยางช่วยชีวิตบริเวณสระว่ายน้ำ

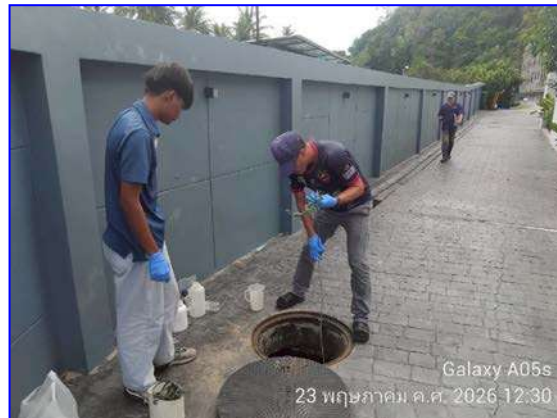
รูปที่ 3.1 แสดงการเก็บตัวอย่างน้ำผ่านการบำบัด (Effluent)

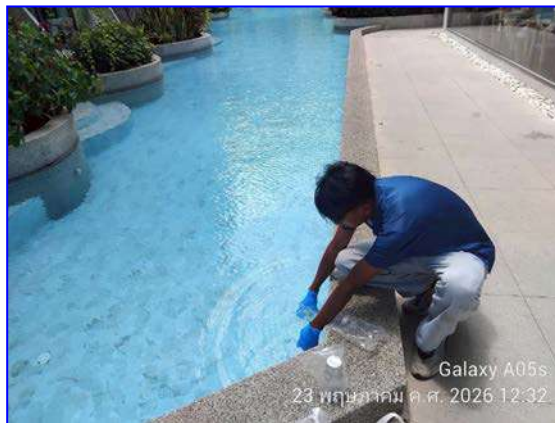
รูปที่ 3.2 แสดงการเก็บตัวอย่างน้ำสระว่ายน้ำ Main Pool

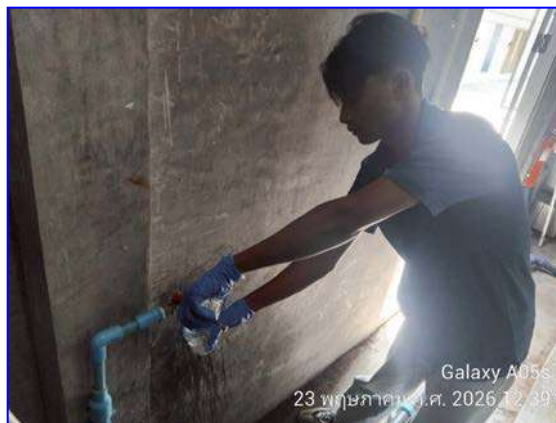
รูปที่ 3.4 แสดงการเก็บตัวอย่างน้ำจากถังเก็บน้ำสำรอง
