รายงานผลการปฏิบัติตามมาตรการป้องกันและแก้ไข  
ผลกระทบสิ่งแวดล้อมและมาตรการติดตามตรวจสอบคุณภาพสิ่งแวดล้อม

ระยะดำเนินการ ระหว่างเดือน มกราคม - มิถุนายน พ.ศ. 2569

โครงการ โรงแรม ฮีป อินน์ ภูเก็ต

บริษัท บีเค เนเจอร์ ทอรัส จำกัด

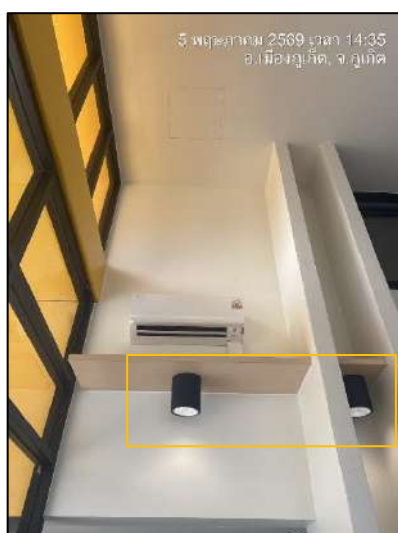
รูปภาพที่ 2.27 ไฟฟ้าส่องสว่าง

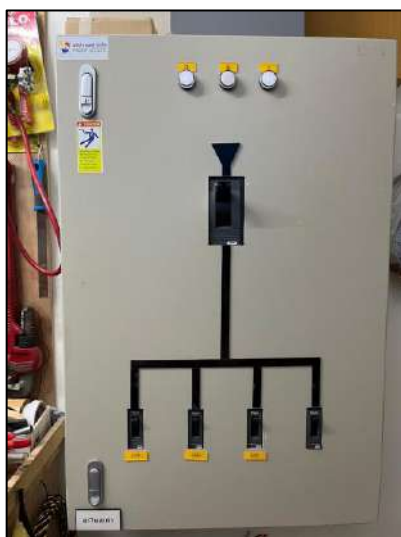
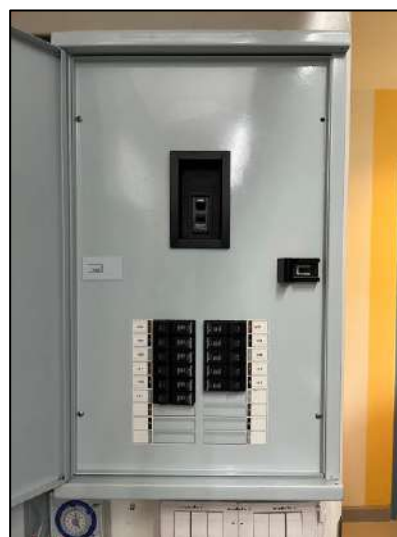
รูปภาพที่ 2.28 ระบบไฟฟ้า

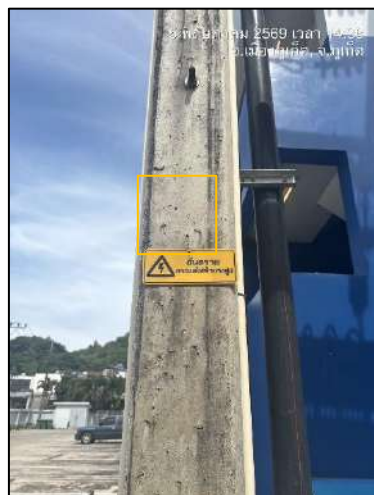
รูปภาพที่ 2.29 ป้ายเตือนไฟฟ้าแรงสูง

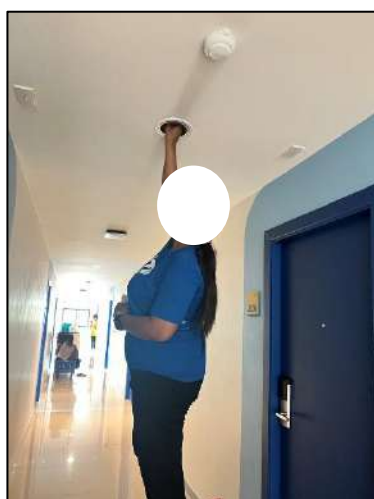
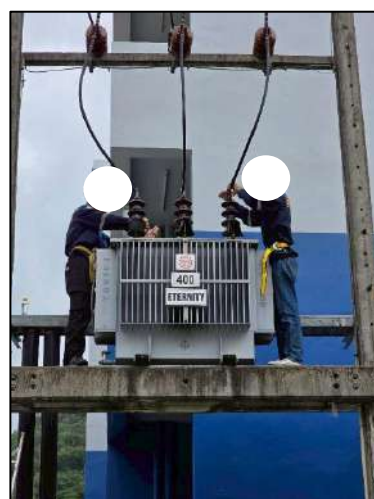
รูปภาพที่ 2.30 การบำรุงรักษาอุปกรณ์ไฟฟ้า

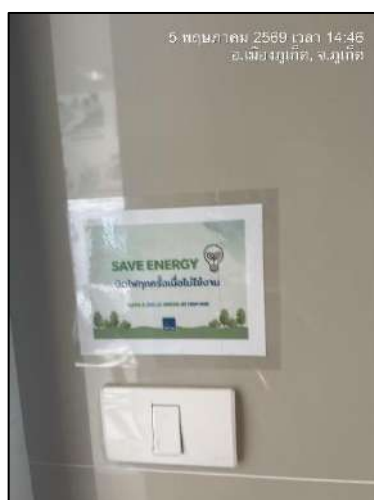
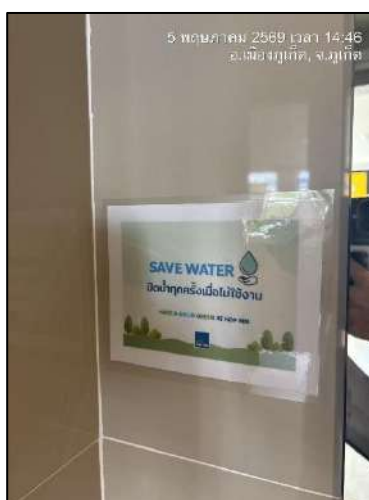
รูปภาพที่ 2.31 ป้ายรณรงค์ประหยัดน้ำ/ไฟ

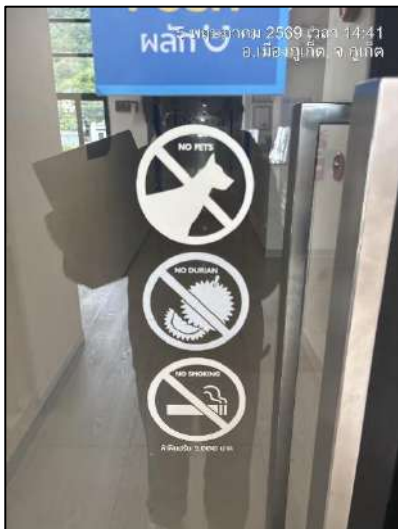
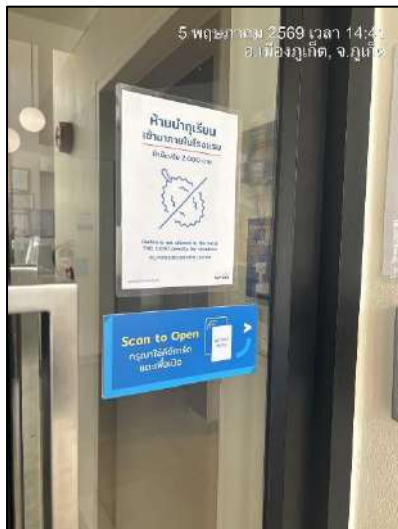
รูปภาพที่ 2.32 ระเบียบพักอาศัย

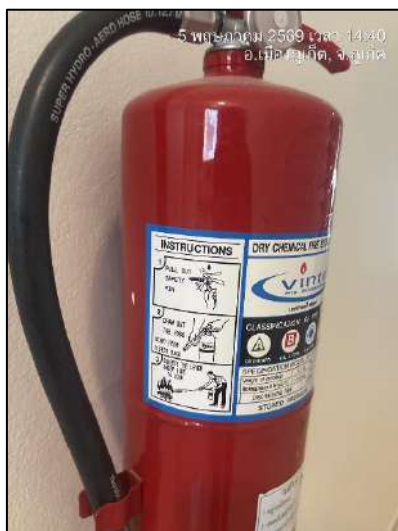
รูปภาพที่ 2.33 ป้ายแนะนำการใช้งานอุปกรณ์ป้องกันฯ

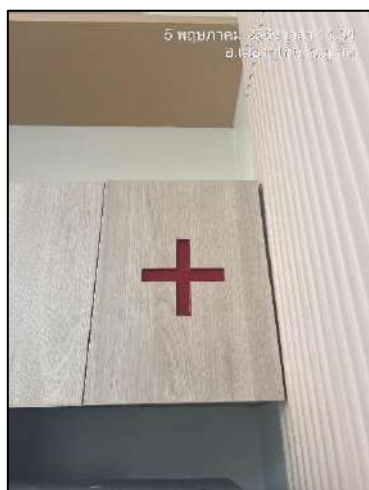
รูปภาพที่ 2.34 เครื่องมือปฐมพยาบาล

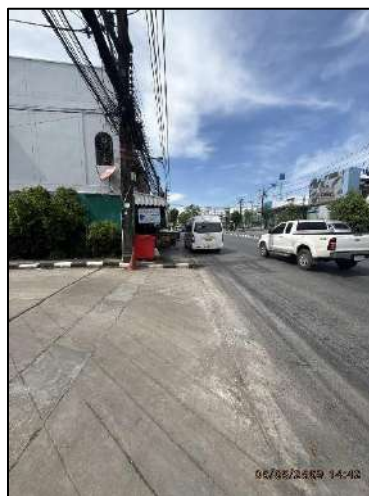
รูปภาพที่ 2.35 ไหล่ทาง
