## บทที่ 2

### ผลการปฏิบัติตามมาตรการป้องกันและแก้ไขผลกระทบสิ่งแวดล้อม

ตารางที่ 2.2-1 ผลการปฏิบัติตามมาตรการป้องกันและแก้ไขผลกระทบสิ่งแวดล้อมของ โครงการ ดิคอนโด แคมป์ส รีสอร์ท บางนา (ระยะดำเนินการ)

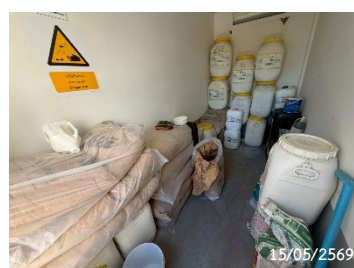
## ภาพที่ 2.2-13 พื้นที่สระว่ายน้ำ

ห้องเก็บสารเคมีสระว่ายน้ำ

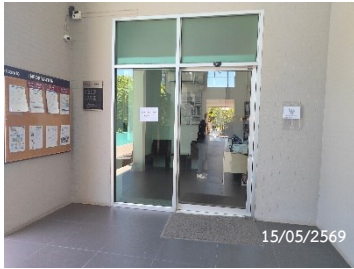
สำนักงานนิติบุคคลอาคารชุด

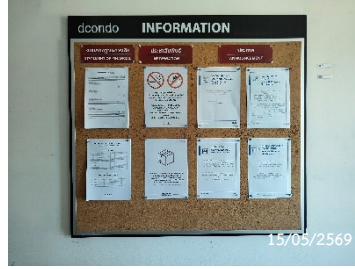
บอร์ดประชาสัมพันธ์

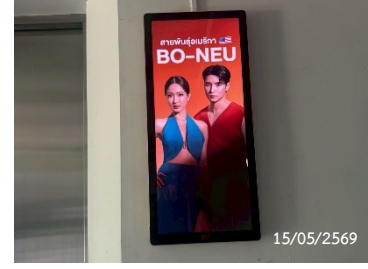
หน้าจอประชาสัมพันธ์

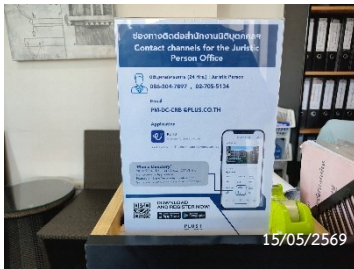
ระบบรับความคิดเห็น

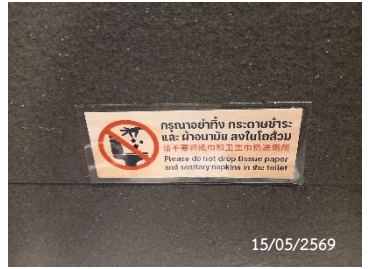
ภาพที่ 2.2-14 การประชาสัมพันธ์

รณรงค์การลดปัญหาที่อุดตัน
