## บทที่ 2

### ผลการปฏิบัติตามมาตรการป้องกันและแก้ไขผลกระทบสิ่งแวดล้อม

โครงการ ดีคอนโด เวล (dcondo vale) (ดี คอนโด ศรีราชา 2 (D Condo Sriracha 2)) ปัจจุบันบริหารงานโดยนิติบุคคลอาคารชุด ดีคอนโด เวล (เอกสารแนบ 2) ตั้งอยู่ถนนสุขุมวิท ตำบลทุ่งสุขลา อำเภอศรีราชา จังหวัดชลบุรี โครงการเป็นประเภทอาคารอยู่อาศัยรวม (อาคารชุดพักอาศัย) ประกอบด้วย ชุดพักอาศัย ขนาดความสูง 8 ชั้น จำนวน 2 อาคาร มีห้องชุดพักอาศัยทั้งสิ้น จำนวน 509 ห้อง และอาคารคลับเฮาส์ ขนาดความสูง 1 ชั้น จำนวน 1 อาคาร (ตั้งแต่ 80 ห้องขึ้นไป) โดยมีพื้นที่ใช้สอยของทุกอาคารรวมกันทั้งโครงการ 19,948.12 ตารางเมตร (ตั้งแต่ 4,000 ตารางเมตรขึ้นไป) จัดเป็นการพัฒนาโครงการที่เข้าข่ายต้องศึกษาและจัดทำรายงานการประเมินผลกระทบสิ่งแวดล้อมเพื่อประกอบการขออนุญาตก่อสร้างโครงการตามประกาศกฎกระทรวงทรัพยากรธรรมชาติและสิ่งแวดล้อม เรื่อง กำหนดประเภทและขนาดโครงการหรือกิจการที่ต้องรายงานการประเมินผลกระทบสิ่งแวดล้อมและหลักเกณฑ์ วิธีการ ระเบียบปฏิบัติ และแนวทางการจัดทำรายงานการประเมินผลกระทบสิ่งแวดล้อม ซึ่งกำหนดให้อาคารอยู่อาศัยรวมตามกฎหมายว่าด้วยการควบคุมอาคารที่มีห้องพัก 80 ห้องขึ้นไป หรือมีพื้นที่ใช้สอยตั้งแต่ 4,000 ตารางเมตรขึ้นไป ต้องจัดทำรายงานการประเมินผลกระทบสิ่งแวดล้อมเสนอต่อสำนักงานนโยบายและแผนทรัพยากรธรรมชาติและสิ่งแวดล้อม (สผ.) ซึ่งโครงการได้จัดท

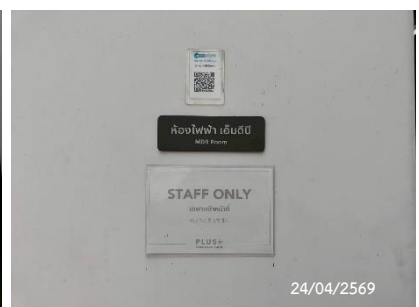
ป้ายหน้าห้องไฟฟ้า

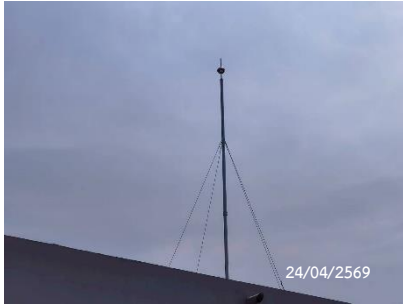
ระบบสายล่อฟ้า

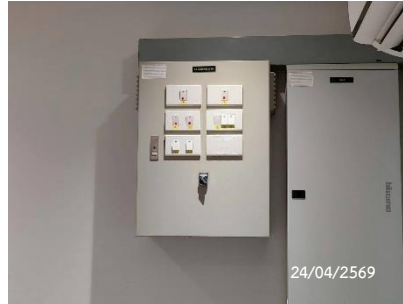
สวิตช์ไฟฟ้า

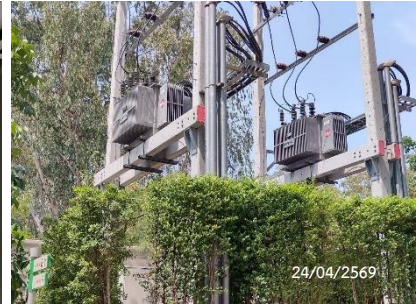
หม้อแปลงไฟฟ้า

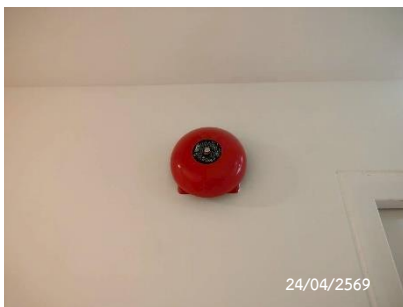
Alarm Bell

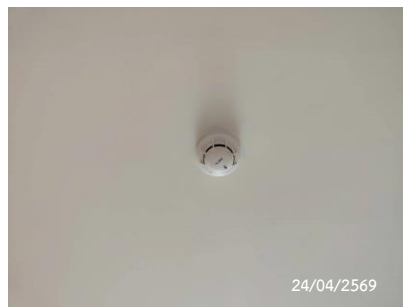
Smoke Detector

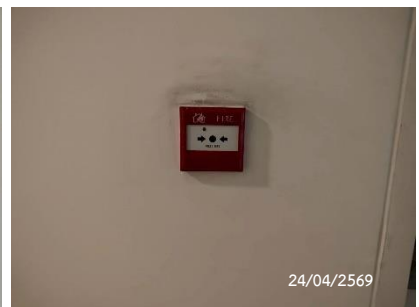
Eaton Call Point

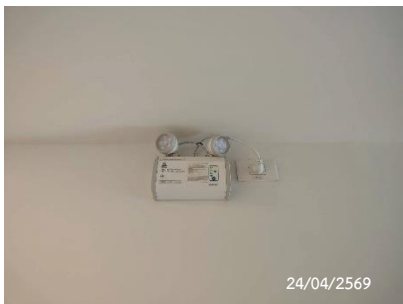
ไฟฟ้าสำรองฉุกเฉิน

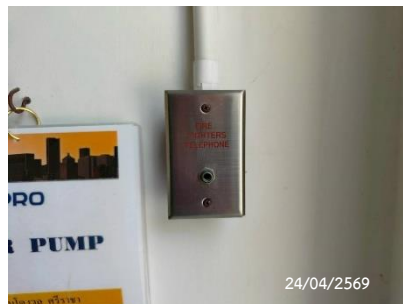
Fire Fighter Telephone

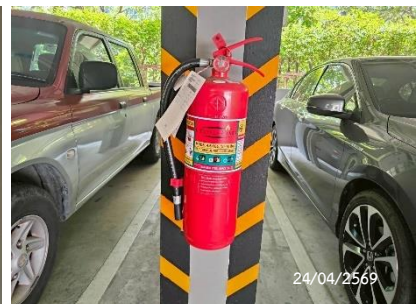
ถังดับเพลิง

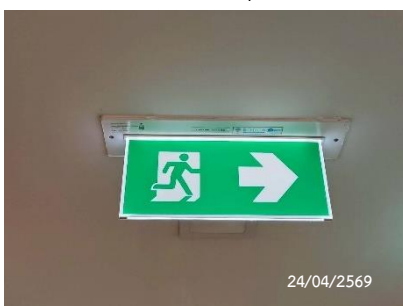
ป้ายบอกทางหนีไฟ

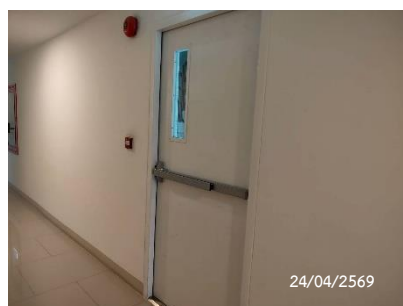
ประตูหนีไฟ

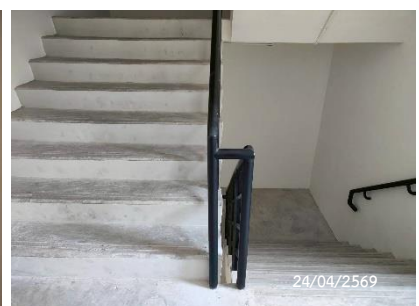
บันไดหนีไฟ

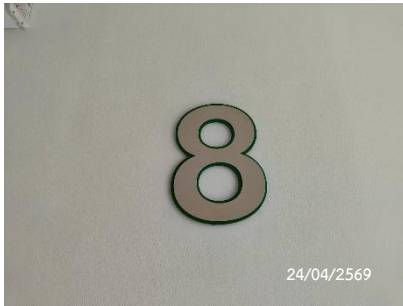
ป้ายบอกเลขชั้น

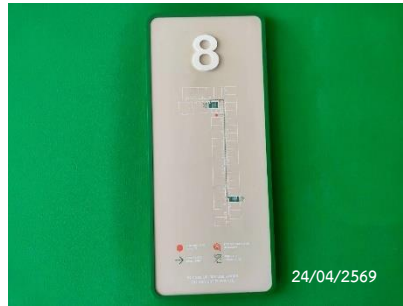
แผนผังแสดงเส้นทางหนีไฟ

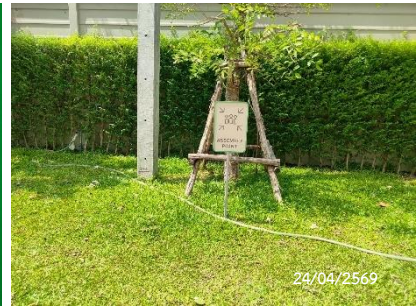
จุดรวมพล

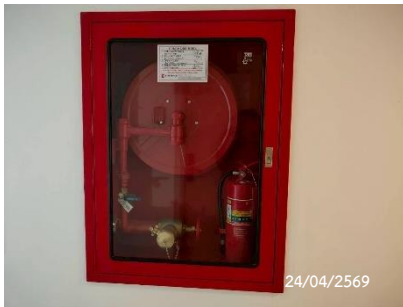
Fire Hose Cabinet

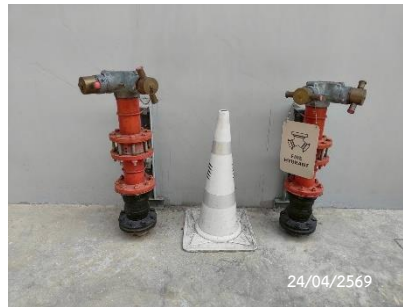
หัวรับน้ำดับเพลิง

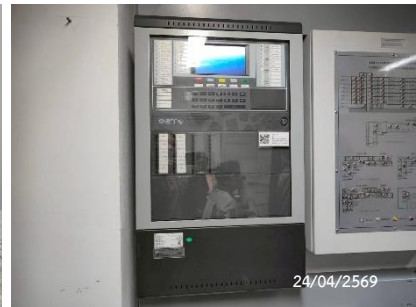
Fire Alarm Control Panel

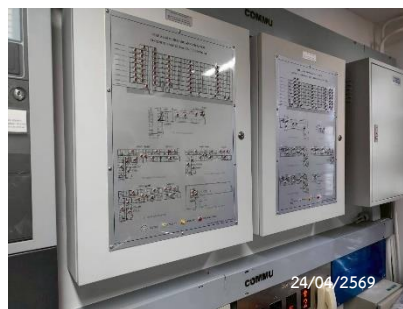
Graphic Annunciator Fire Alarm

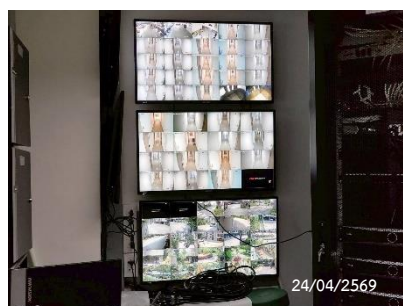
ห้องควบคุม CCTV

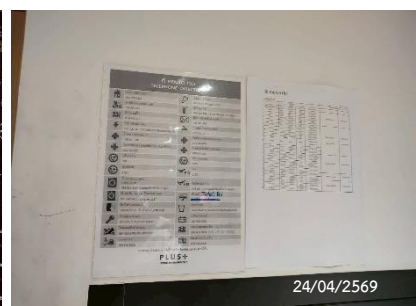
บอร์ดติดต่อฉุกเฉิน

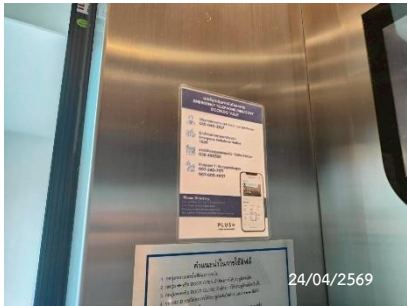
เบอร์ตัดต่อฉุกเฉิน

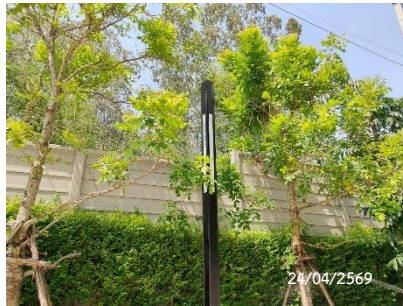
ไฟฟ้าส่องสว่างรอบโครงการ

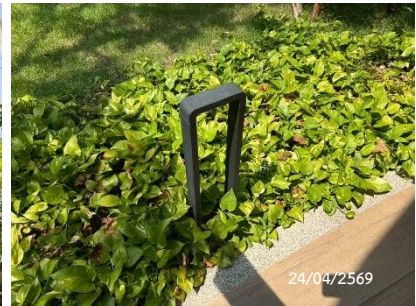
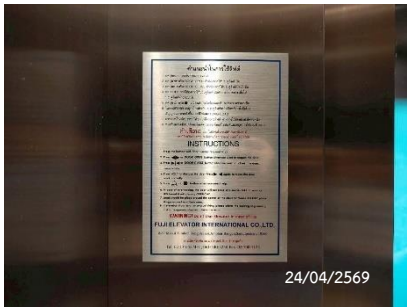
คำแนะนำการใช้ลิฟต์

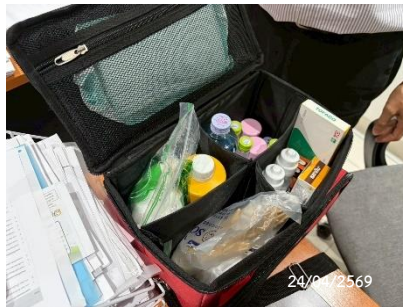
กล่องปฐมพยาบาล

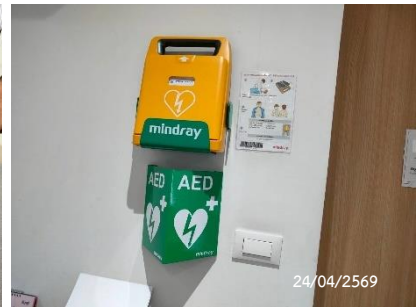
ชุดปฐมพยาบาล AED

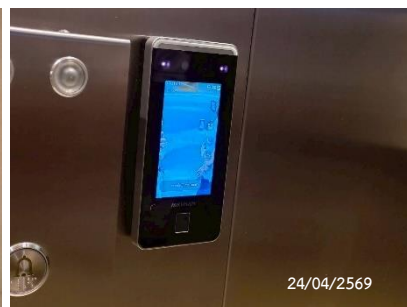
ลิฟต์ระบบสแกนหน้า

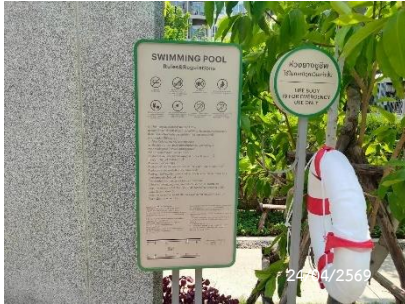
ป้ายระเบียบการใช้สระว่ายน้ำ

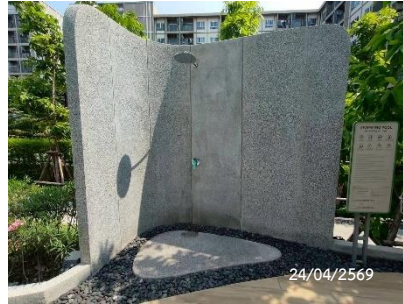
พื้นที่ล้างตัว

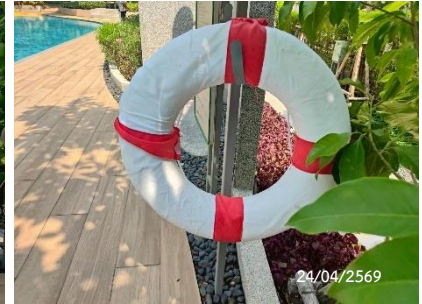
ห่วงช่วยชีวิต

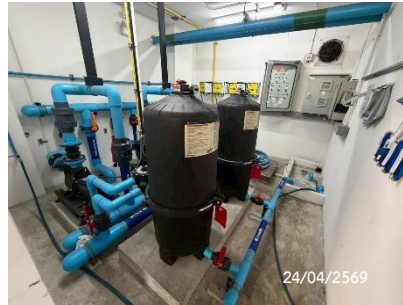
ระบบกรองสระว่ายน้ำ

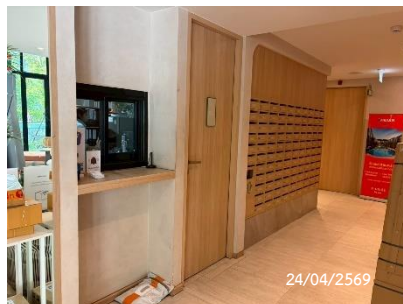
สำนักงานนิติบุคคลอาคารชุด

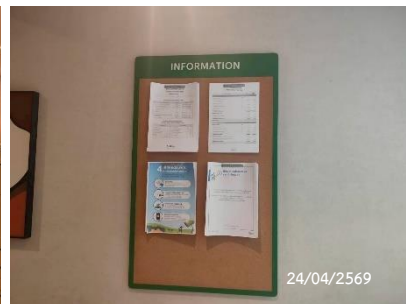
บอร์ดประชาสัมพันธ์
