การปฏิบัติตามมาตรการป้องกันและแก้ไขผลกระทบสิ่งแวดล้อม  
และมาตรการติดตามตรวจสอบผลกระทบสิ่งแวดล้อม

โครงการ อาคารชุด เดอะ อริสโต 2 คอนโด สุรินทร์ ปีช

ประจำเดือนมกราคม—มิถุนายน 2569

จัดทำโดย บริษัท เช่าเทิร์นไทยคอนซัลติ้ง จำกัด

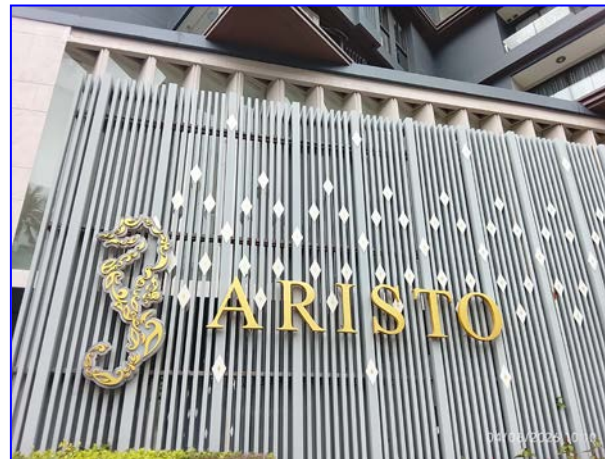
รูปที่ 2.6 ป้ายชื่อโครงการ

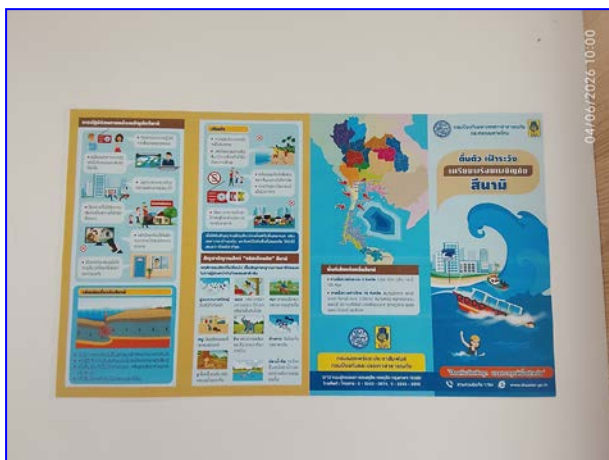
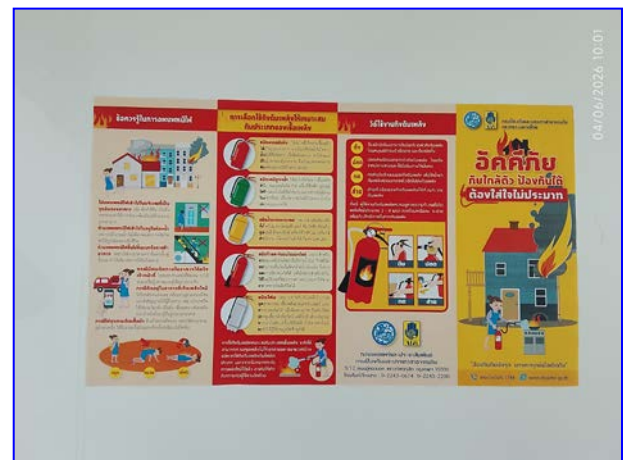
รูปที่ 2.7 คู่มือ/แผ่นพับ การปฏิบัติตัวเมื่อเกิดเหตุฉุกเฉิน

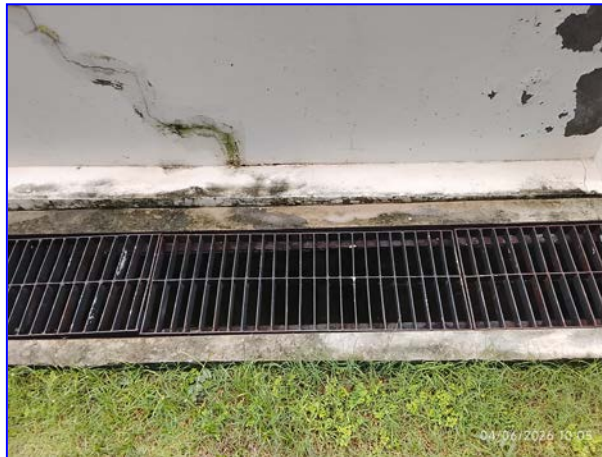
รูปที่ 2.8 ท่อระบายน้ำฝน

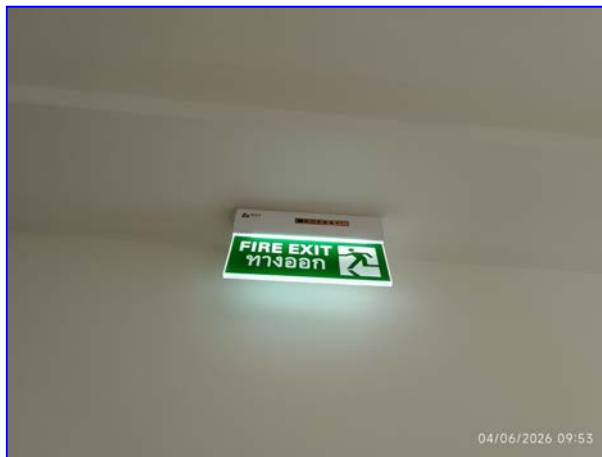
รูปที่ 2.9 ป้ายแสดงเส้นทางหนีไฟ

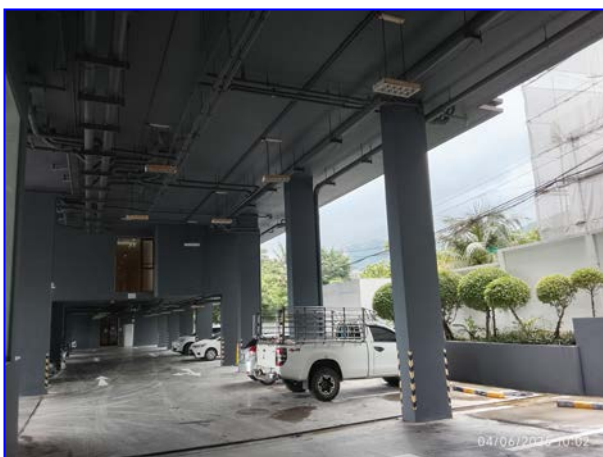
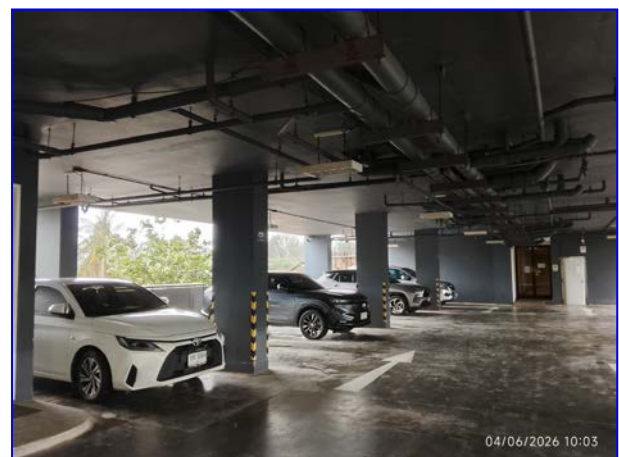
รูปที่ 2.10 ที่จอดรถในโครงการ

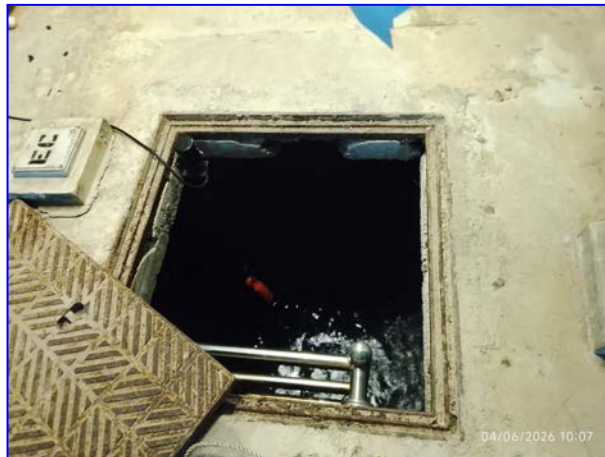
รูปที่ 2.11 ถังเก็บน้ำใต้ดิน และชั้นดาดฟ้า

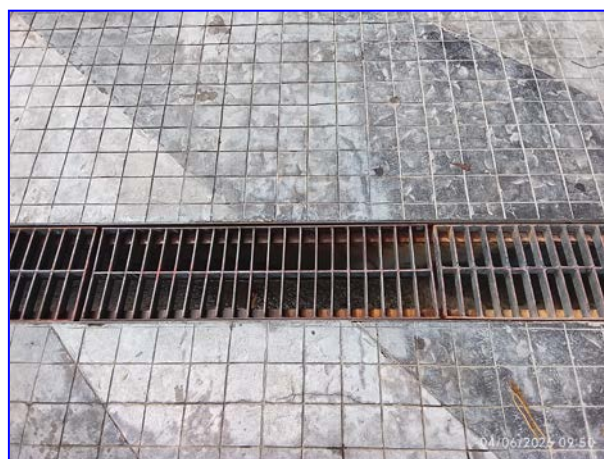
รูปที่ 2.13 ตะแกรงดักขยะ

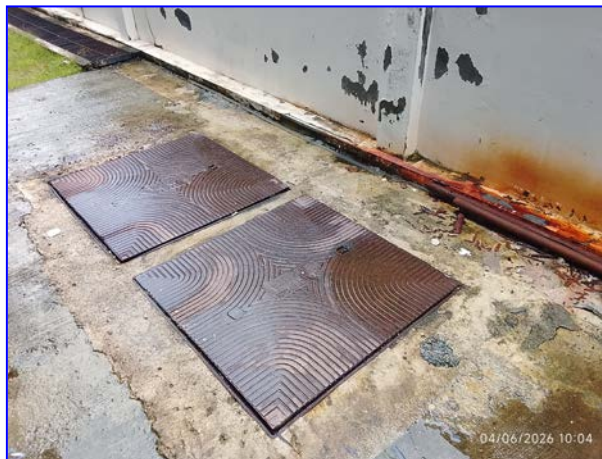
รูปที่ 2.14 ระบบบำบัดน้ำเสีย

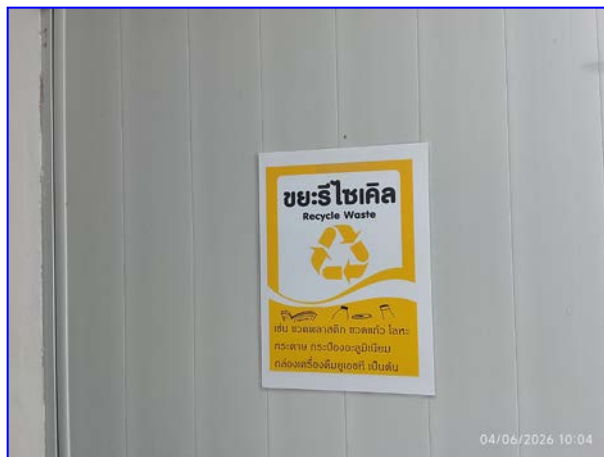
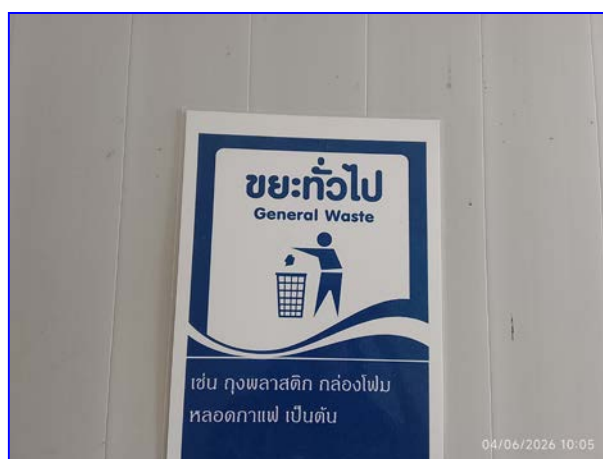
รูปที่ 2.15 ห้องพักขยะรวม

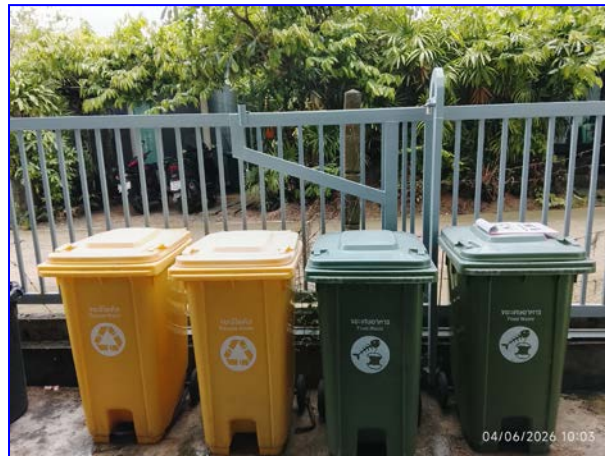
รูปที่ 2.16 ถังขยะแยกประเภท

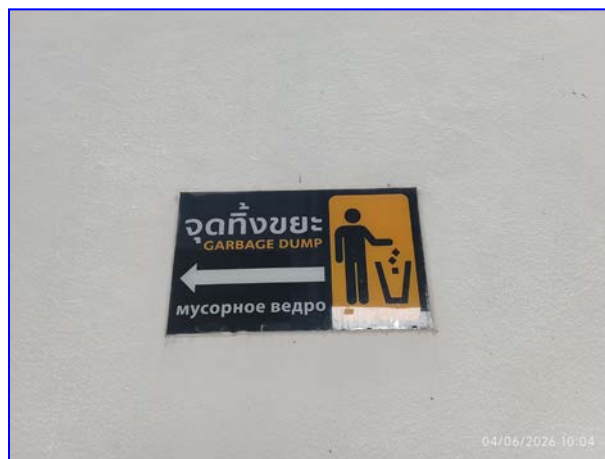
รูปที่ 2.17 ป้ายรณรงค์ให้ทิ้งขยะลงถังรองรับขยะ

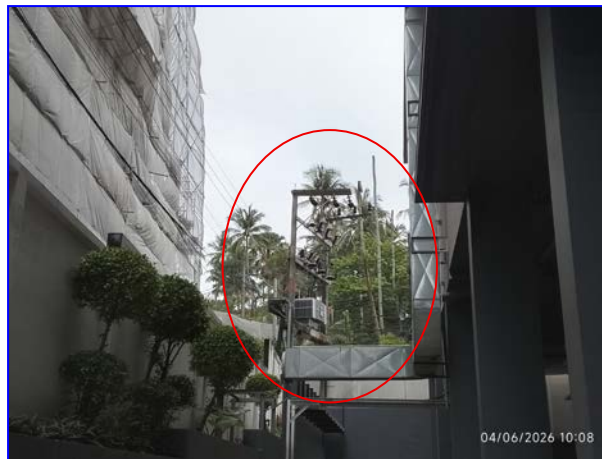
รูปที่ 2.19 หม้อแปลงไฟฟ้า

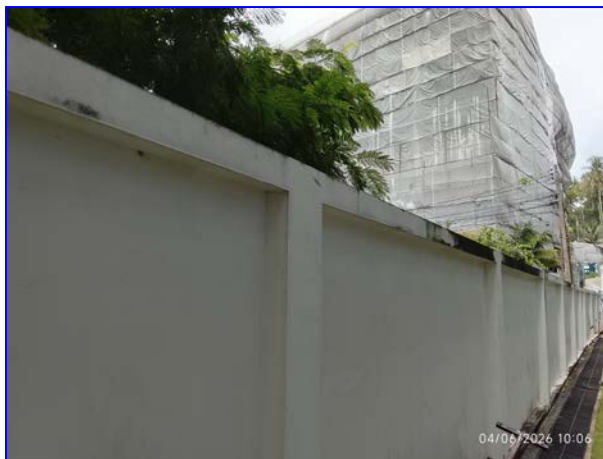
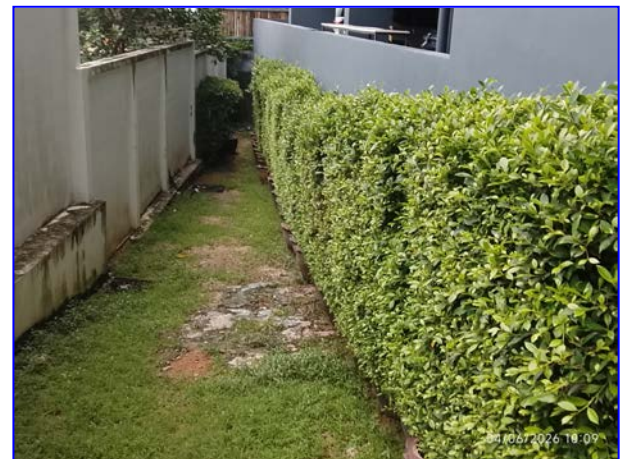
รูปที่ 2.20 รั้วผนังกัน

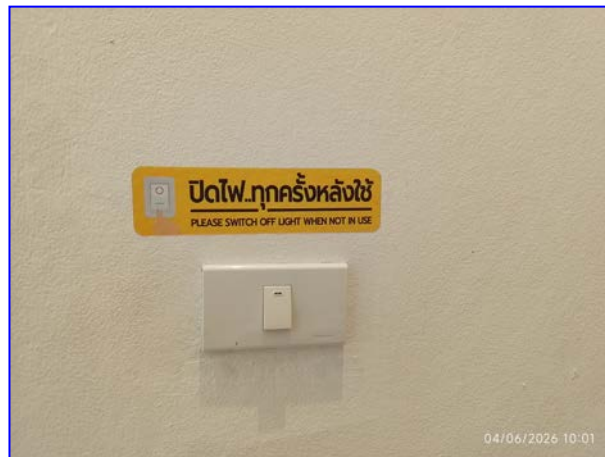
รูปที่ 2.22 ป้ายรณรงค์ประหยัดพลังงานไฟฟ้า

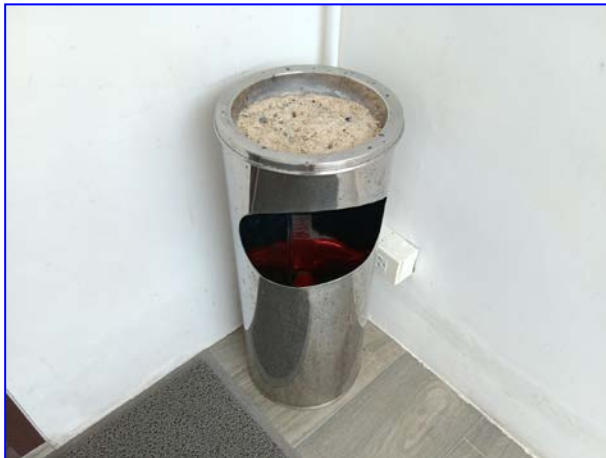
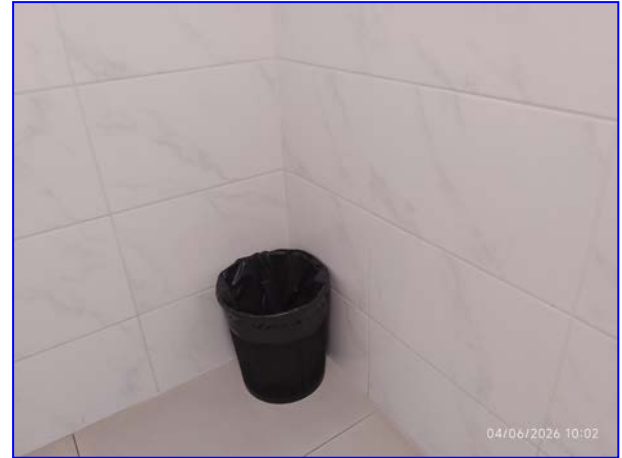
รูปที่ 2.23 ถังขยะในส่วนสำนักงานและในห้องน้ำ

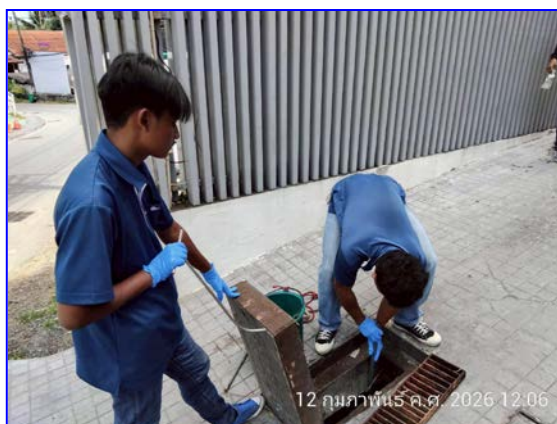
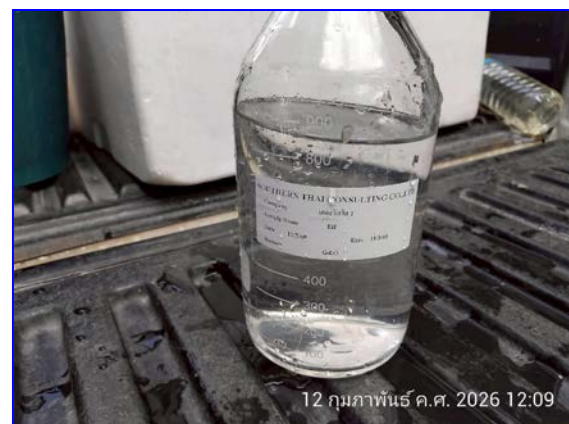
รูปที่ 3.1 แสดงการเก็บตัวอย่างน้ำผ่านการบำบัด

การตรวจวิเคราะห์คุณภาพน้ำผ่านการบำบัด ของโครงการ อาคารชุด เดอะ อริสโต 2 คอนโด สุรินทร์ บีช (ชื่อเดิม โครงการ เดอะ อริสโต คอนโด 2) ของนิติบุคคลอาคารชุดเดอะอริสโต 2 คอนโด สุรินทร์ บีช ประจำเดือนมกราคม – มิถุนายน 2569 จำนวน 1 จุด แสดง ดังรูป 3.1

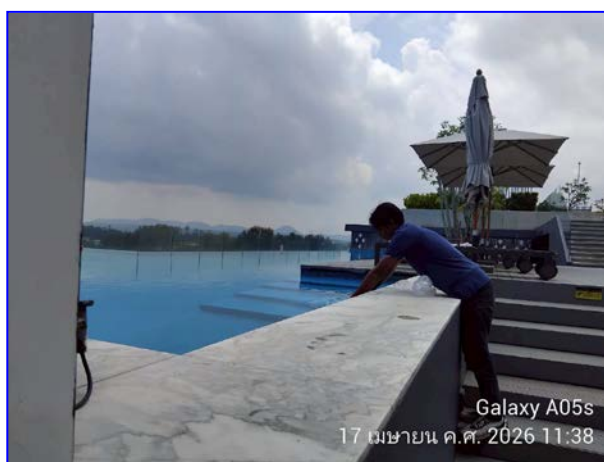
รูปที่ 3.2 แสดงการเก็บตัวอย่างน้ำสระว่ายน้ำ

การตรวจวิเคราะห์คุณภาพน้ำสระว่ายน้ำ ของโครงการ อาคารชุด เดอะ อริสโต 2 คอนโด สุรินทร์ บีช (ชื่อเดิม โครงการ เดอะ อริสโต คอนโด 2) ของนิติบุคคลอาคารชุดเดอะอริสโต 2 คอนโด สุรินทร์ บีช ประจำเดือนมกราคม – มิถุนายน 2569 จำนวน 1 จุด คือ Main Pool รูปภาพแสดงการเก็บตัวอย่างคุณภาพน้ำ แสดงดังรูปที่ 3.2

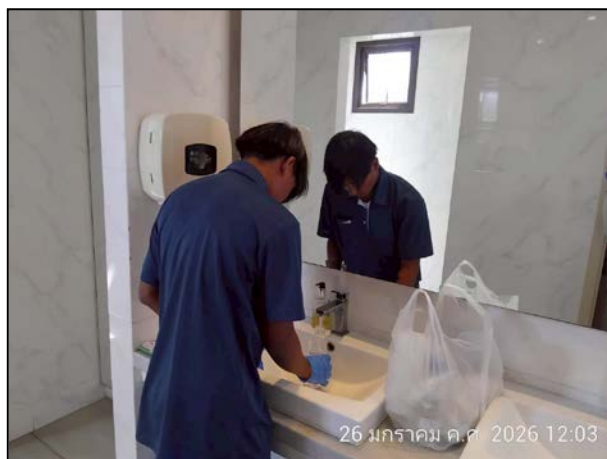
รูปที่ 3.3 แสดงการเก็บตัวอย่างน้ำใช้

การตรวจวิเคราะห์คุณภาพน้ำใช้ของโครงการ อาคารชุด เดอะ อริสโต 2 คอนโด สุรินทร์ ปีช (ชื่อเดิม โครงการ เดอะ อริสโต คอนโด 2) ของนิติบุคคลอาคารชุดเดอะอริสโต 2 คอนโด สุรินทร์ ปีช ประจำเดือน มกราคม – มิถุนายน 2569 จำนวน 1 จุด รูปภาพแสดงการเก็บตัวอย่างคุณภาพน้ำ แสดงดังรูปที่ 3.3
