## บทที่ 2

### ผลการปฏิบัติตามมาตรการป้องกันและแก้ไขผลกระทบสิ่งแวดล้อม

โครงการ ดีคอนโด นครระยอง ตั้งอยู่ที่ถนนสุขุมวิท ตำบลเนินพระ อำเภอเมืองระยอง จังหวัดระยอง เป็นโครงการอาคารอยู่อาศัยรวม (อาคารชุด) ดำเนินการโดย บริษัท เอ็น อี ดี แมเนจเม้นท์ จำกัด (ปัจจุบันบริษัท เอ็น อี ดี แมเนจเม้นท์ จำกัด ได้โอนอาคารให้แก่นิติบุคคลแล้ว) โดยโครงการดังกล่าวได้ออกแบบให้มีลักษณะเป็น อาคารอยู่อาศัยรวม (อาคารชุด) ประกอบด้วย อาคารพักอาศัยสูง 8 ชั้น จำนวน 3 อาคาร (อาคาร A, B และ C) และอาคาร CLUB HOUSE สูง 2 ชั้น จำนวน 1 อาคาร มีจำนวนห้องพักอาศัย 575 ห้อง โดยโครงการได้จัดทำ รายงานการประเมินผลกระทบสิ่งแวดล้อมและได้ผ่านการพิจารณาเห็นชอบรายงานฯ ตามหนังสือจากสำนักงาน นโยบายและแผนทรัพยากรธรรมชาติและสิ่งแวดล้อม เลขที่ ทส 1009.5/2078 ลงวันที่ 28 กุมภาพันธ์ 2557 โดย หนังสือเห็นชอบได้กำหนดมาตรการป้องกันและแก้ไขผลกระทบสิ่งแวดล้อมและมาตรการติดตามตรวจสอบ ผลกระทบสิ่งแวดล้อมเพื่อเป็นแนวทางให้โครงการปฏิบัติ รวมไปถึงเสนอรายงานผลการปฏิบัติตามมาตรการฯ ต่อ หน่วยงานอนุญาตและหน่วยงานที่เกี่ยวข้อง รวมทั้งสำนักงานนโยบายและแผนทรัพยากรธรรมชาติและสิ่งแวดล้อม (สผ.) ทุก 6 เดือนนั้น

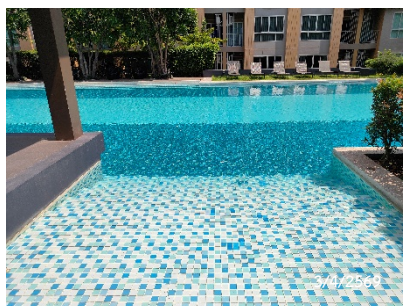
กระเบื้องกันลื่นบริเวณสระว่ายน้ำ

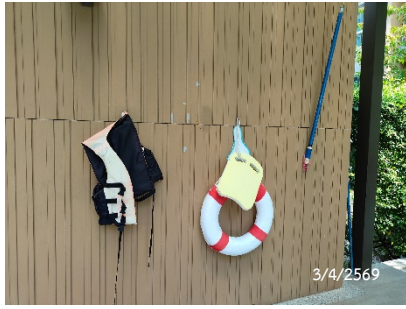
อุปกรณ์ช่วยชีวิต

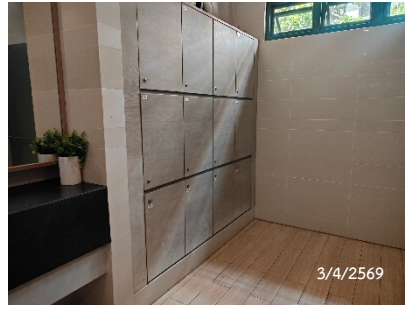
ตู้เก็บของ

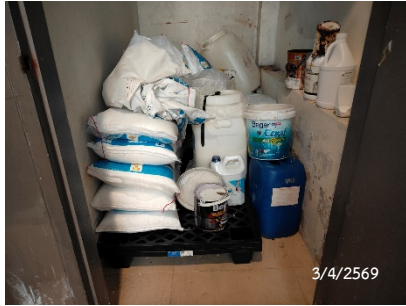
ห้องเก็บสารเคมี

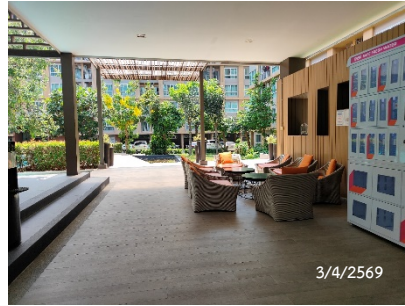
บริเวณคลับเฮ้าส์

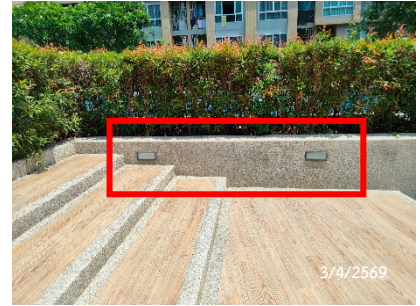
ไฟบริเวณทางเดินสระว่ายน้ำ

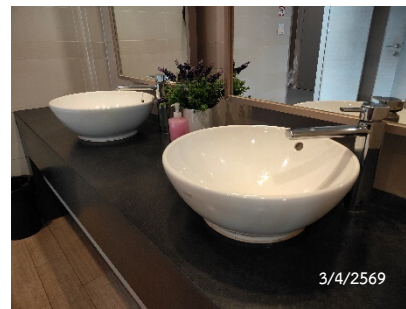
อ่างล้างมือ

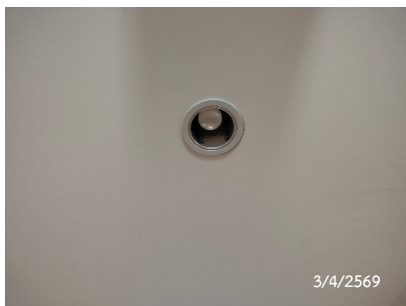
หลอดไฟ LED พร้อมแผ่นสะท้อนแสง

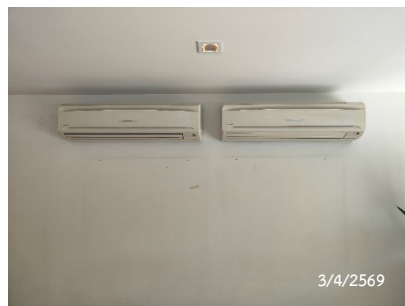
เครื่องปรับอากาศ
