รายงานผลการปฏิบัติตามมาตรการป้องกัน  
และแก้ไขผลกระทบสิ่งแวดล้อม  
และมาตรการติดตามตรวจสอบผลกระทบสิ่งแวดล้อม

โครงการทำเหมืองแร่หินอุตสาหกรรมชนิดหินแกรนิต  
เพื่ออุตสาหกรรมก่อสร้าง  
ประทานบัตรที่ 33210/16514

บริษัท บุญศิริรัตน์ จำกัด

มกราคม-มิถุนายน  
2569

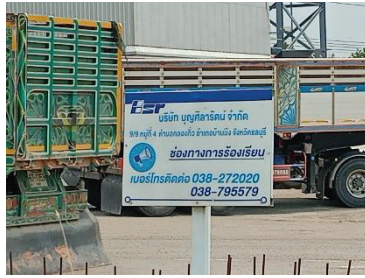
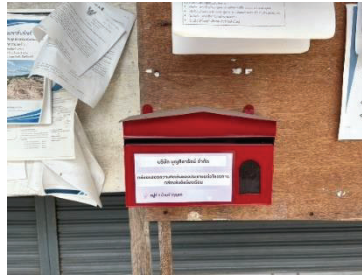
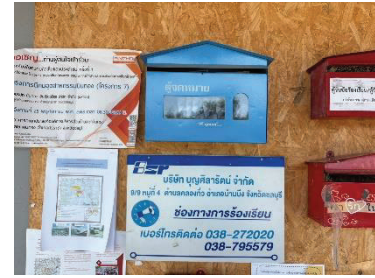
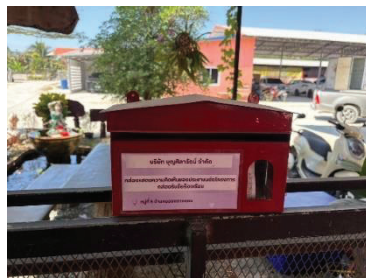
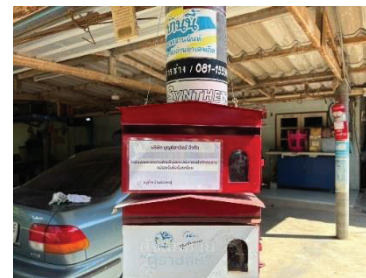
รูปที่ 2-1: กล่องแสดงความคิดเห็นของประชาชนต่อโครงการและกล่องรับข้อร้องเรียน

ป้ายแสดงช่องทางการรับเรื่อง  
ร้องเรียนบริเวณพื้นที่โครงการ

กล่องแสดงความคิดเห็นบริเวณ  
ที่ทำการผู้ใหญ่บ้าน หมู่ที่ 1  
บ้านหัวกุ่มแจ

กล่องแสดงความคิดเห็นบริเวณ  
ที่ทำการผู้ใหญ่บ้าน หมู่ที่ 4  
บ้านมาบคล้า

กล่องแสดงความคิดเห็นบริเวณที่ทำการผู้ใหญ่บ้าน  
หมู่ที่ 9 บ้านหนองกลางดอน

กล่องแสดงความคิดเห็นบริเวณที่ทำการผู้ใหญ่บ้าน  
หมู่ที่ 9 บ้านท้อใหญ่

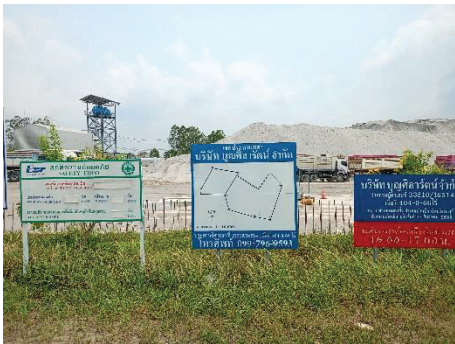
รูปที่ 2-9: ป้ายแสดงข้อมูลรายละเอียดเกี่ยวกับ  
โครงการ

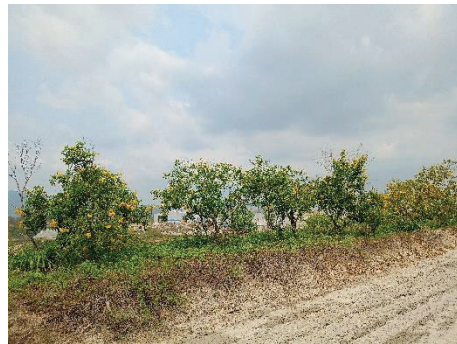
รูปที่ 2-10: การปลูกต้นไม้ยืนต้นบนคันทำนบดิน

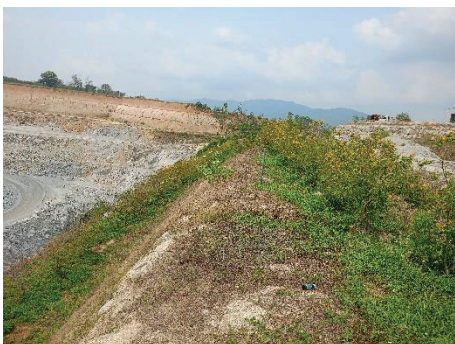
รูปที่ 2-11: คันทำนบดิน บริเวณโดยรอบหลักเหมืองที่ 3-16 และบริเวณขอบบ่อเหมือง

คันทำนบดินบริเวณขอบบ่อเหมือง

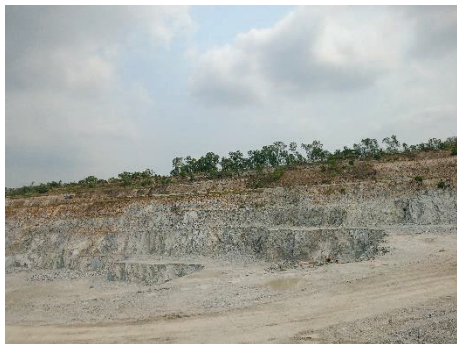
รูปที่ 2-12: สภาพพื้นที่หน้าเหมือง

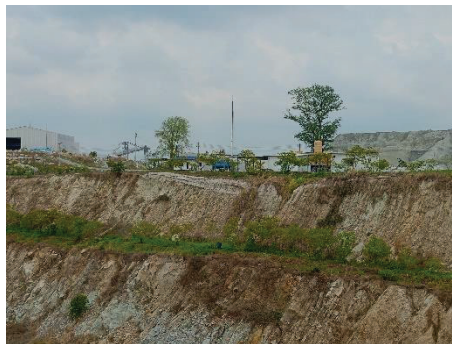
รูปที่ 2-13: การฟื้นฟูพื้นที่ตามแผนการฟื้นฟู  
ของโครงการ

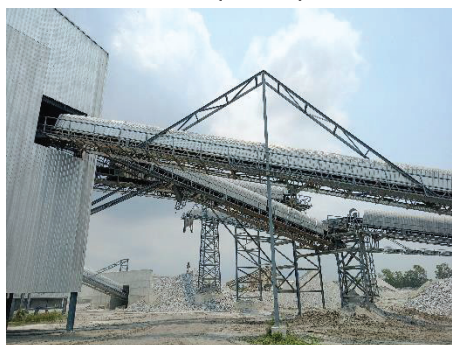
รูปที่ 2-17: อุปกรณ์ปิดคลุมระบบสายพานลำเลียง

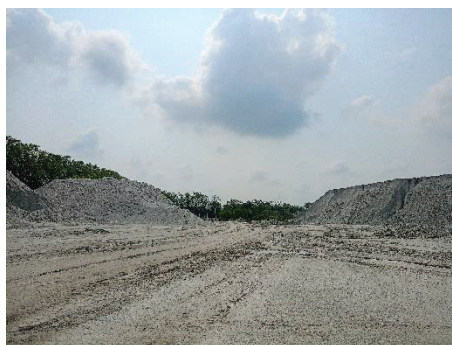
รูปที่ 2-19: เส้นทางลำเลียงหินภายในพื้นที่โรงโม่หิน

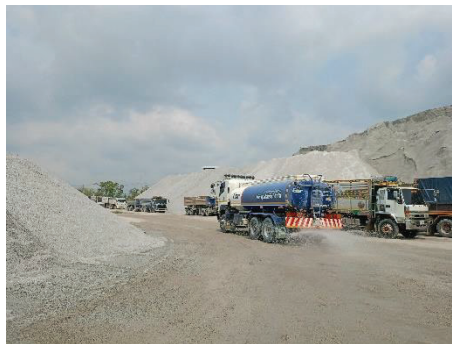
รูปที่ 2-21: การฉีดพรมน้ำบริเวณลานเก็บกองหิน  
ที่คัดขนาดแล้ว

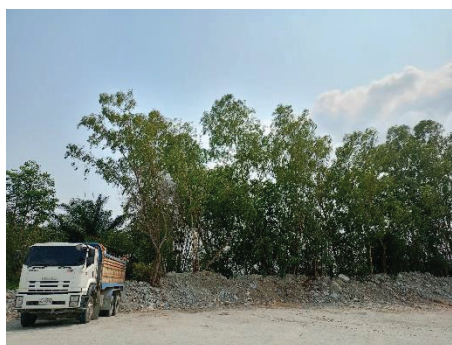
รูปที่ 2-23: ต้นไม้โตเร็วทรงสูงที่ปลูกตามแนวเขต  
โรงโม่หิน

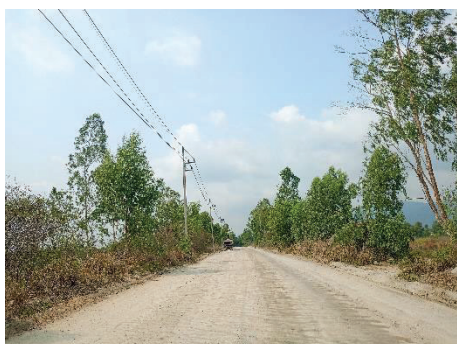
รูปที่ 2-24: ถนนสาธารณประโยชน์ที่ใช้ในการ  
ขนส่งแร่ จากโรงโม่หินถึงทางหลวงหมายเลข 3138

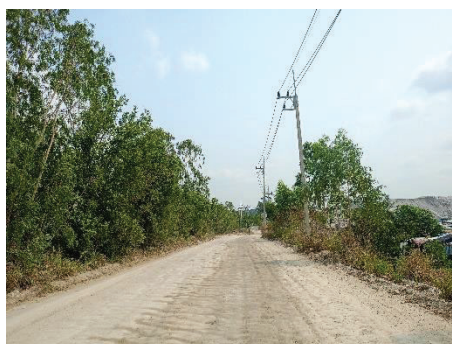
รูปที่ 2-25: เส้นทางขนส่งลำเลียงแร่และเส้นทางบริเวณ  
ทางเข้า-ออกพื้นที่โครงการ

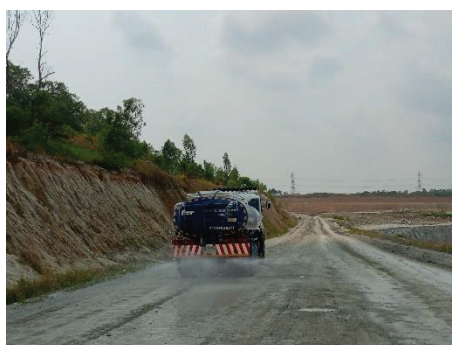
รูปที่ 2-27: การฉีดพรมน้ำบริเวณ  
เส้นทางลำเลียงขนส่งแร่

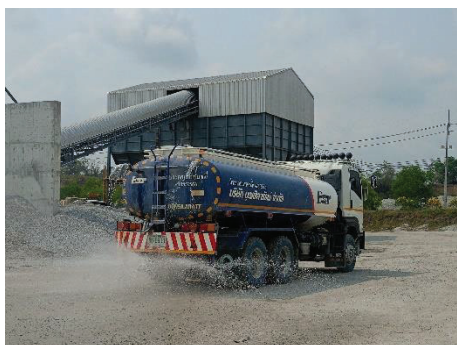
รูปที่ 2-28: การฉีดพรมน้ำบริเวณโรงโม่หิน

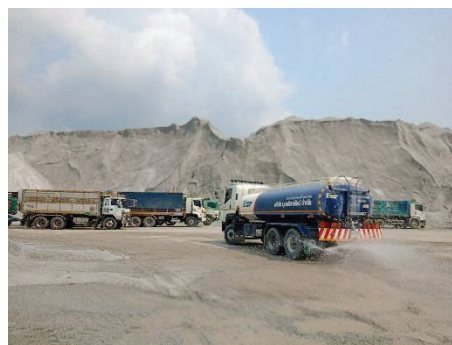
รูปที่ 2-29: การฉีดพรมน้ำบริเวณลานกองหิน

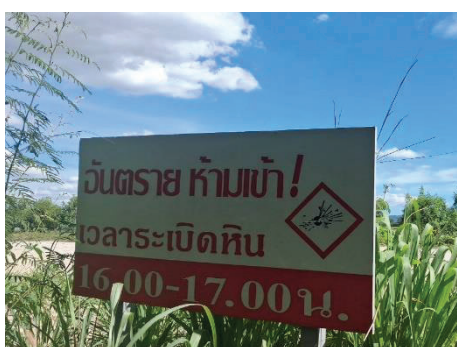
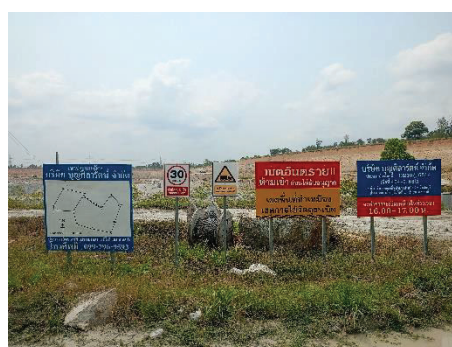
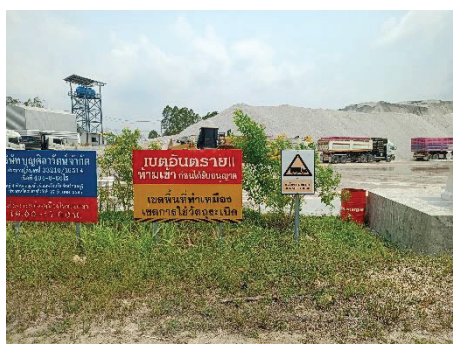
บริเวณด้านทิศเหนือของพื้นที่โครงการ

บริเวณด้านทิศตะวันตกของพื้นที่โครงการ

บริเวณริมถนนสาธารณะประโยชน์  
รูปที่ 2-32: ป้ายเขตการใช้วัตถุระเบิด

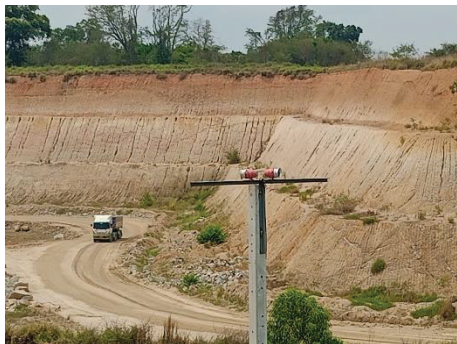
รูปที่ 2-33: อุปกรณ์ส่งสัญญาณเตือนก่อนการระเบิด

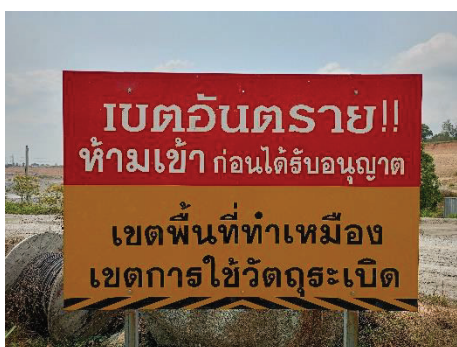
รูปที่ 2-34: ป้ายเตือนเขตการใช้วัตถุระเบิด

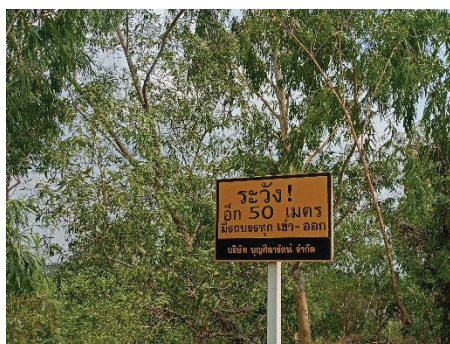
รูปที่ 2-37: ป้ายเตือนระวังรถบรรทุก ระยะ 50 ม.

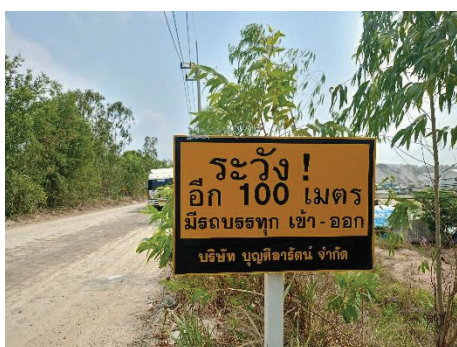
รูปที่ 2-38: ป้ายเตือนระวังรถบรรทุก ระยะ 100 ม.

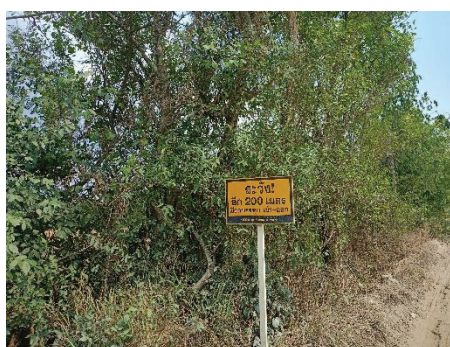
รูปที่ 2-39: ป้ายเตือนระวังรถบรรทุก ระยะ 200 ม.

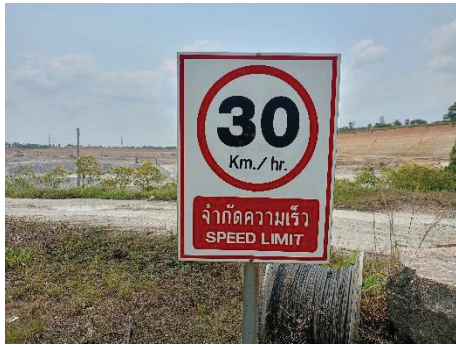
รูปที่ 2-40: ป้ายควบคุมความเร็วของรถบรรทุก  
ที่วิ่งภายในโครงการ

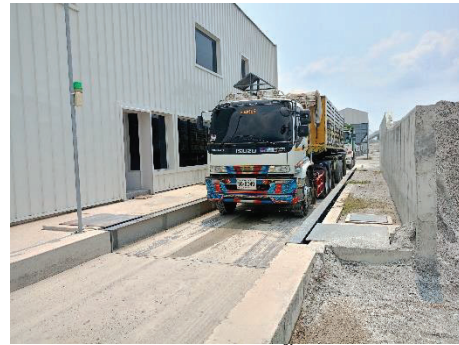
รูปที่ 2-41: จุดตรวจสอบน้ำหนักรถบรรทุก

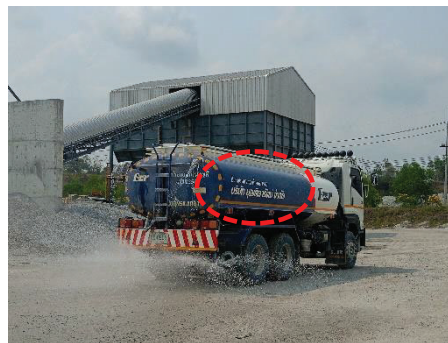
รูปที่ 2-42: การติดป้ายชื่อบริษัท บริเวณด้านข้างรถบรรทุกน้ำของโครงการ
