รายงานผลการปฏิบัติตามมาตรการป้องกันและแก้ไขผลกระทบสิ่งแวดล้อม  
และมาตรการติดตามตรวจสอบผลกระทบสิ่งแวดล้อม  
โครงการโบบี ทาวเวอร์ (ระยะดำเนินการ)

เดือนมกราคม – มิถุนายน 2569

รายงานผลการปฏิบัติตามมาตรการป้องกันและแก้ไขผลกระทบสิ่งแวดล้อม  
และมาตรการติดตามตรวจสอบผลกระทบสิ่งแวดล้อม

**บัญชีรายชื่อผู้ร่วมจัดทำรายงาน Monitor**  
**โครงการ โป้เบ๊ ทาวเวอร์ (ระยะดำเนินการ)**

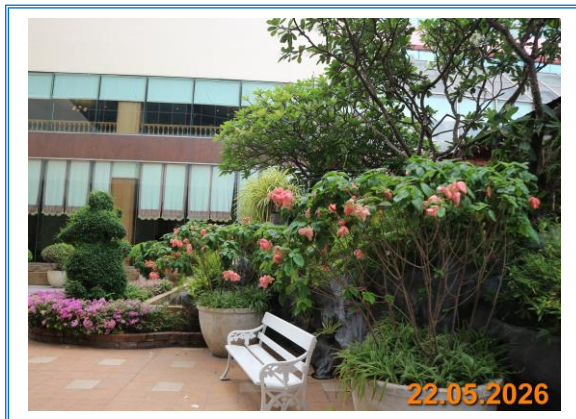
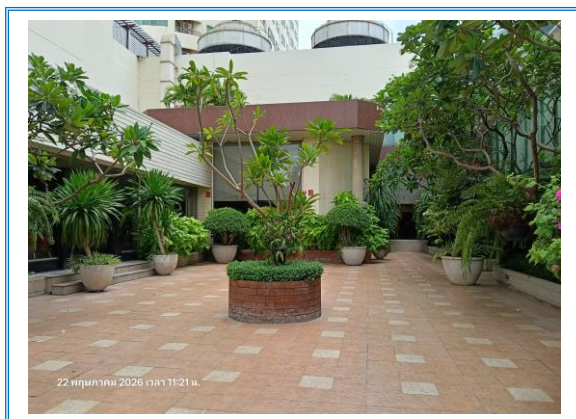
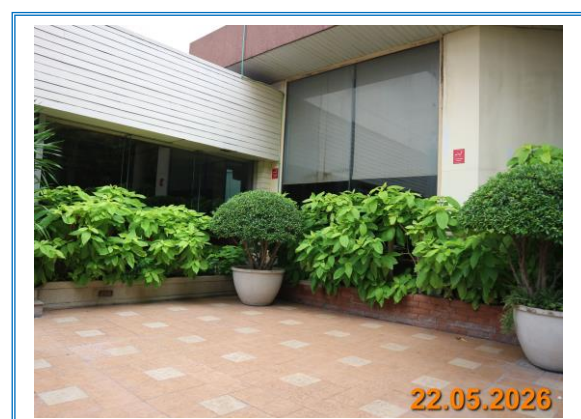
รูปที่ 3-2 พื้นที่สีเขียวภายในพื้นที่ว่างของอาคาร

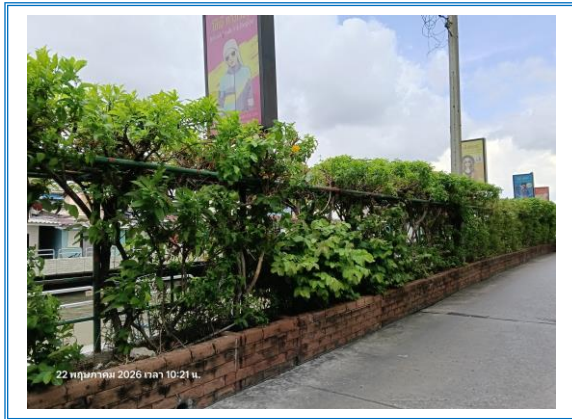
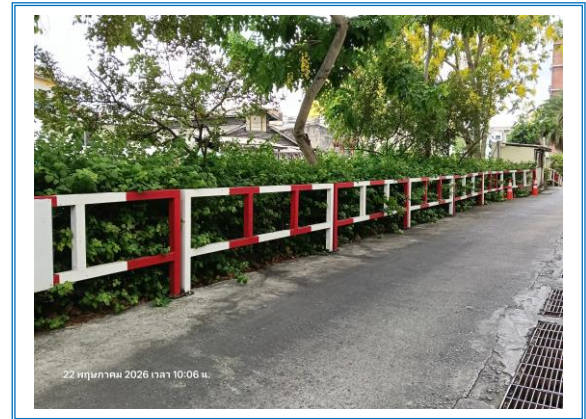
รูปที่ 3-3 พื้นที่สีเขียวบริเวณริมคลองมหานาค

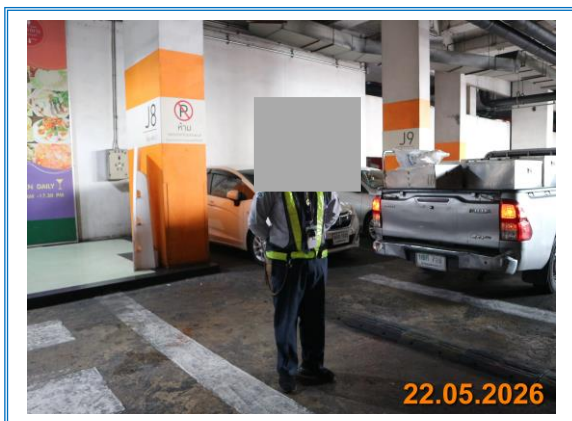
รูปที่ 3-4 เจ้าหน้าที่อำนวยความสะดวกด้านจราจร  
ประจำพื้นที่จอดรถชั้นต่างๆ

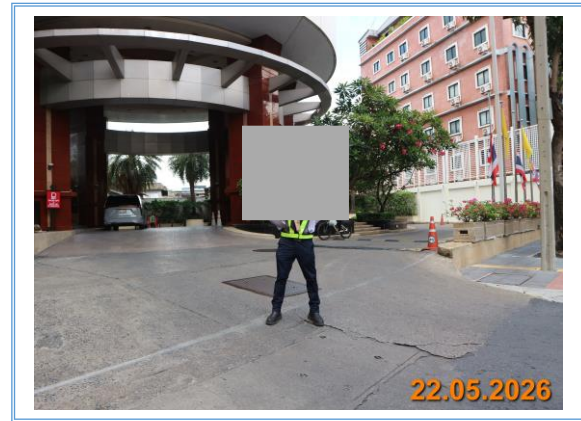
รูปที่ 3-5 เจ้าหน้าที่อำนวยความสะดวกการจราจรบริเวณ  
ทางเข้า-ออกถนนดำรงรักษ์

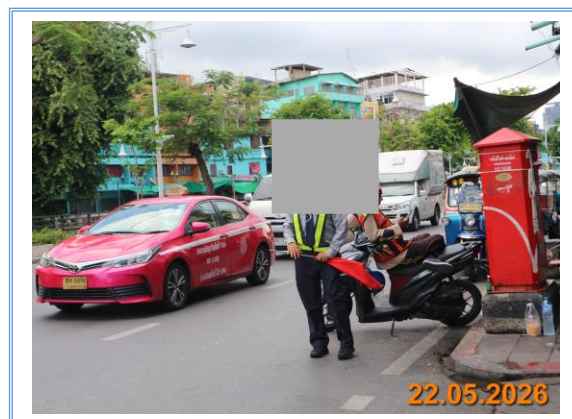
รูปที่ 3-6 เจ้าหน้าที่อำนวยความสะดวกการจราจร  
บริเวณทาง-เข้าออกถนนกรุงเกษม

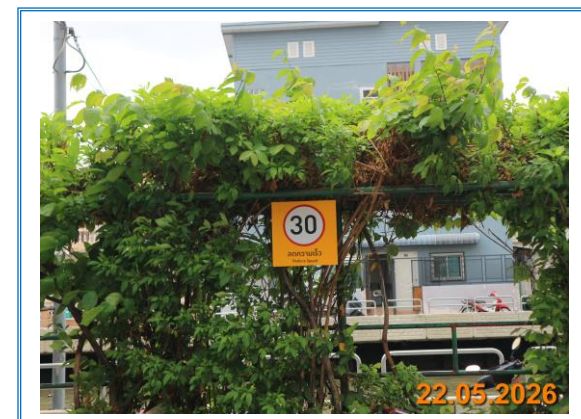
รูปที่ 3-7 ป้ายจำกัดความเร็วในพื้นที่โครงการ

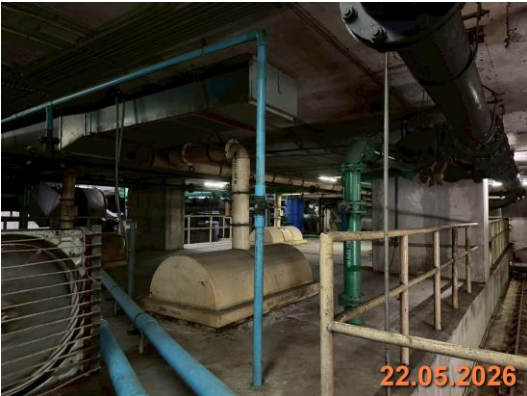
รูปที่ 3-8 ระบบบำบัดน้ำเสียของโครงการ

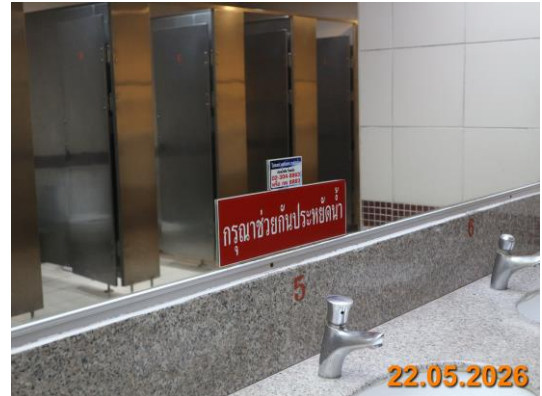
รูปที่ 3-9 ป้ายรณรงค์ใช้น้ำอย่างประหยัด

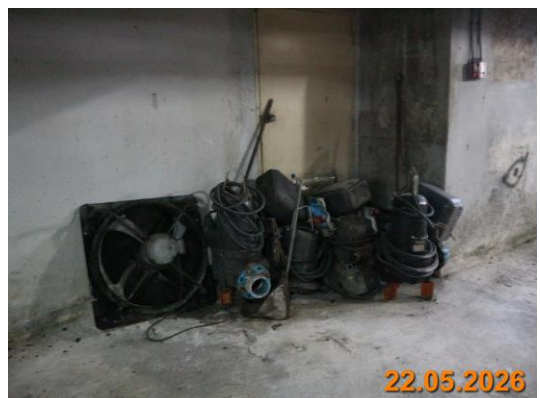
รูปที่ 3-13 อะไหล่สำรองระบบบำบัดน้ำเสีย

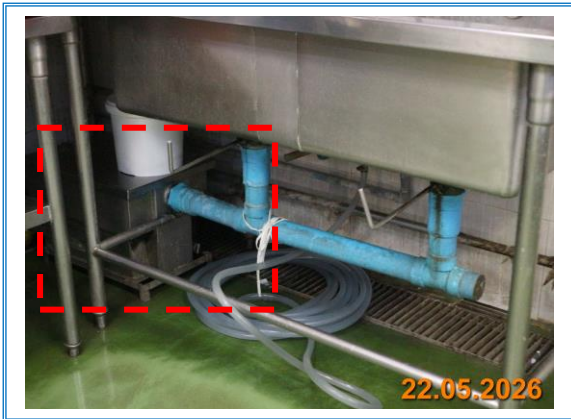
รูปที่ 3-14 ถังดักไขมันบริเวณห้องครัวของโรงแรม

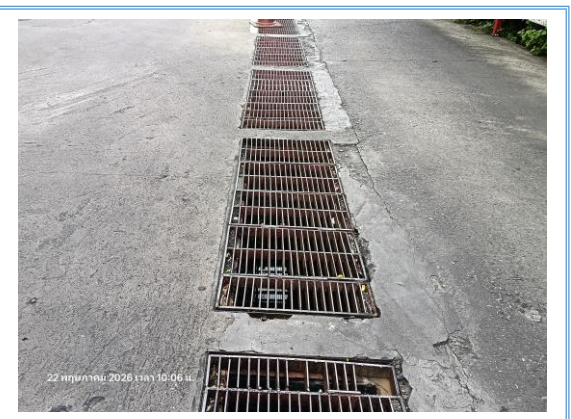
รูปที่ 3-16 รางระบายน้ำของโครงการ

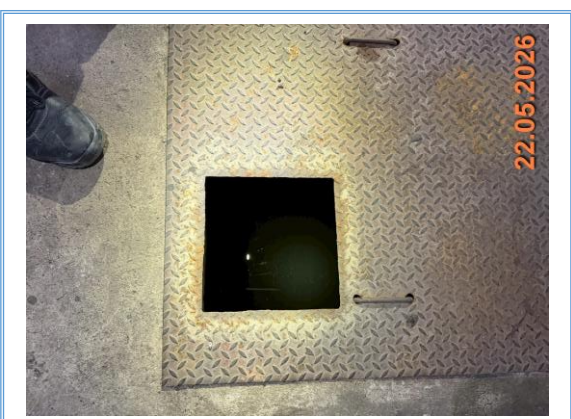
รูปที่ 3-18 Weir บริเวณบ่อพักน้ำบ่อสุดท้ายก่อนระบาย  
ออกไปยังท่อระบายน้ำของ กทม.

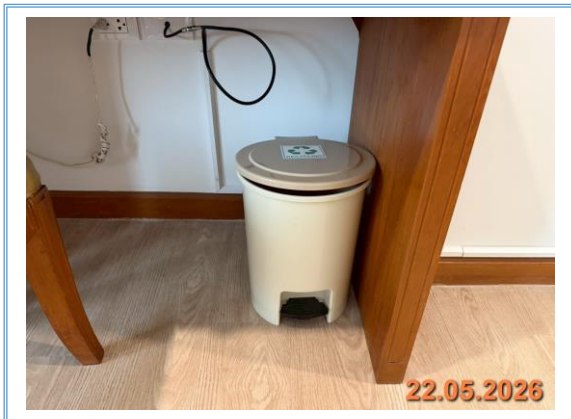
รูปที่ 3-20 ถังขยะภายในห้องพักของโรงแรม

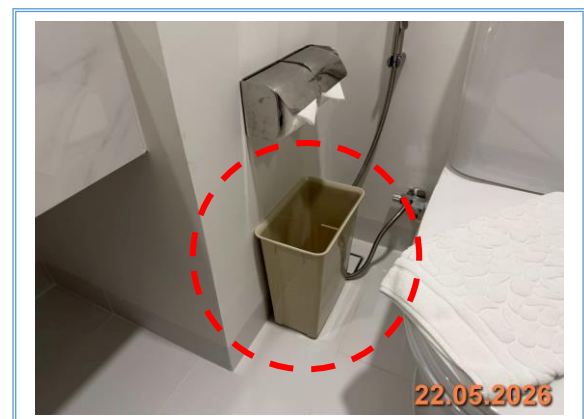
รูปที่ 3-21 ถังขยะมูลฝอยภายในห้องน้ำของโรงแรม

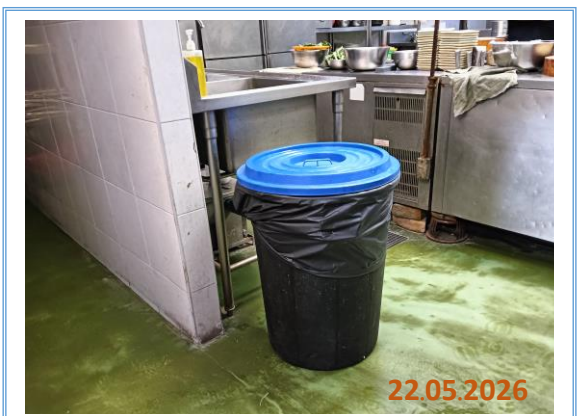
รูปที่ 3-25 ถังขยะมูลฝอยในห้องครัว

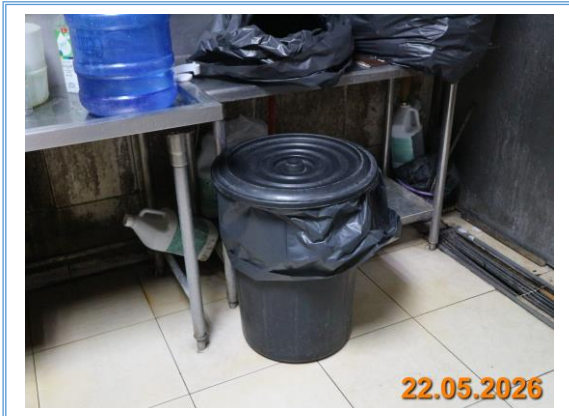
รูปที่ 3-26 ถึงขยะมูลฝอยบริเวณศูนย์อาหาร

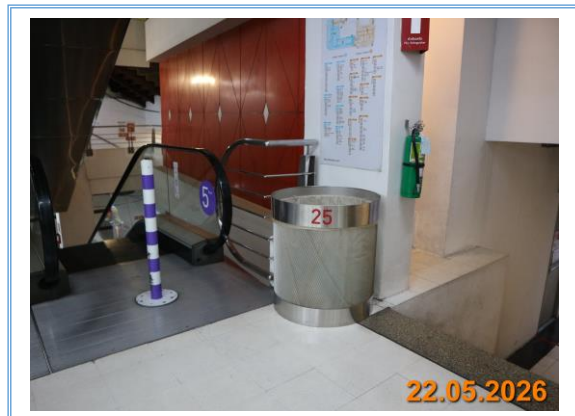
รูปที่ 3-27 ถึงขยะมูลฝอยบริเวณส่วนอาคารพาณิชย์

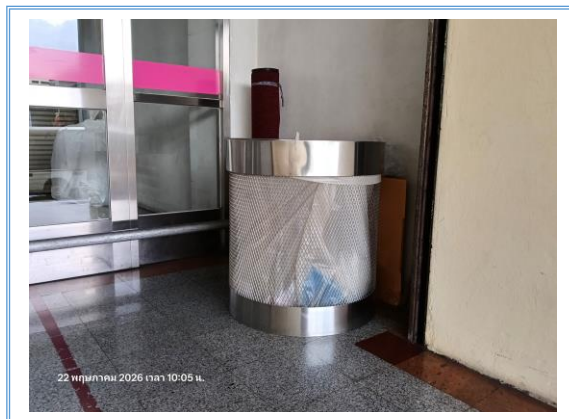
รูปที่ 3-27 (ต่อ) ถึงขยะมูลฝอยบริเวณส่วนอาคารพาณิชย์

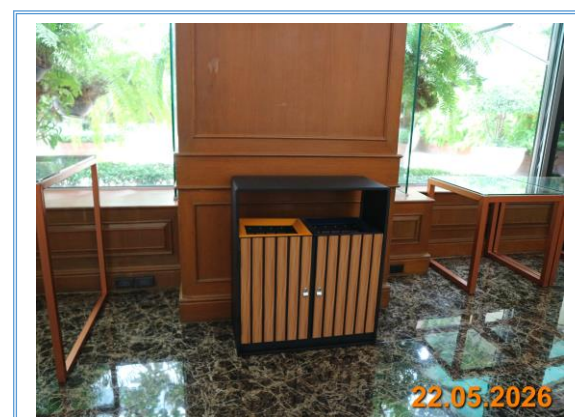
รูปที่ 3-30 ถึงขยะมูลฝอยบริเวณหน้าห้องจัดเลี้ยง

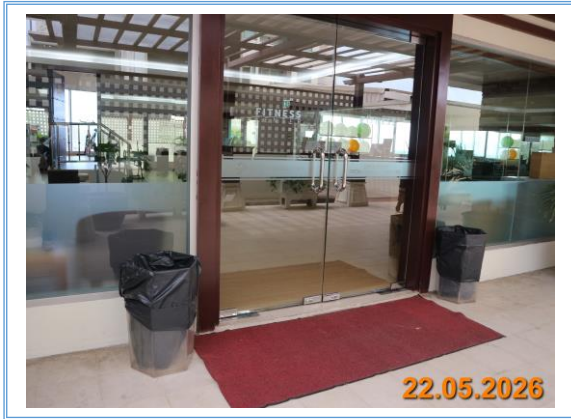
รูปที่ 3-31 ถังขยะมูลฝอยบริเวณหน้าห้องสันทนาการ

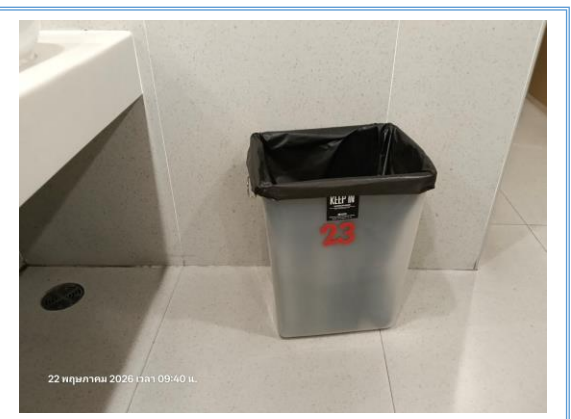
รูปที่ 3-32 ถังขยะบริเวณด้านนอกอาคาร

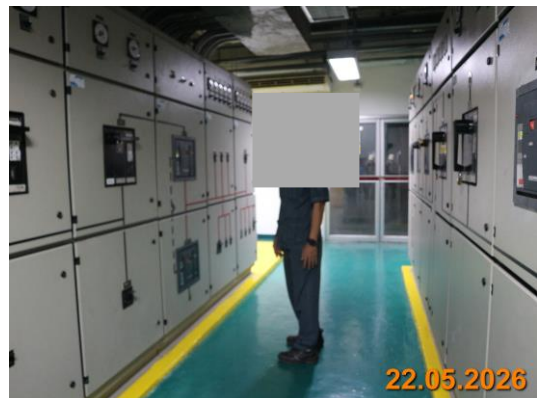
รูปที่ 3-38 ห้องควบคุมระบบไฟฟ้า

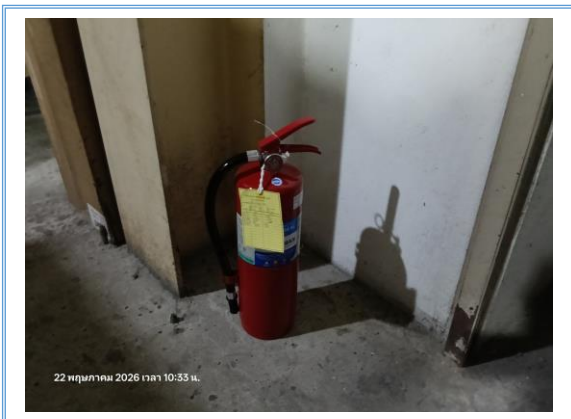
รูปที่ 3-43 ห้อง Generator

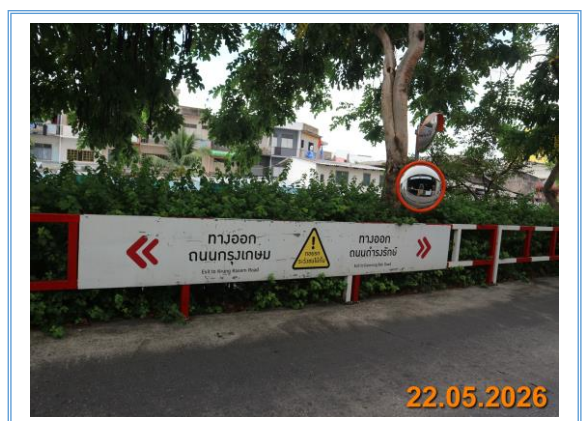
รูปที่ 3-49 ป้ายบอกเส้นทางการจราจรภายในโครงการ

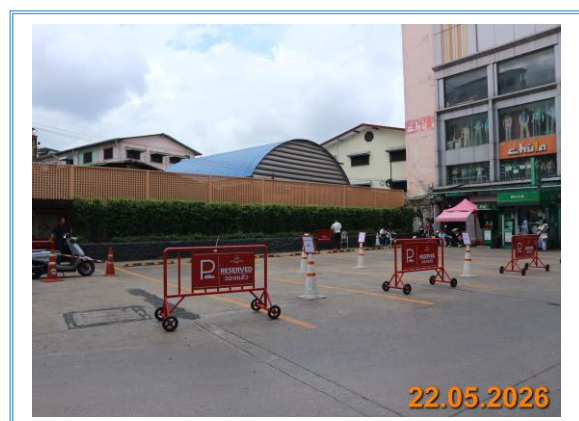
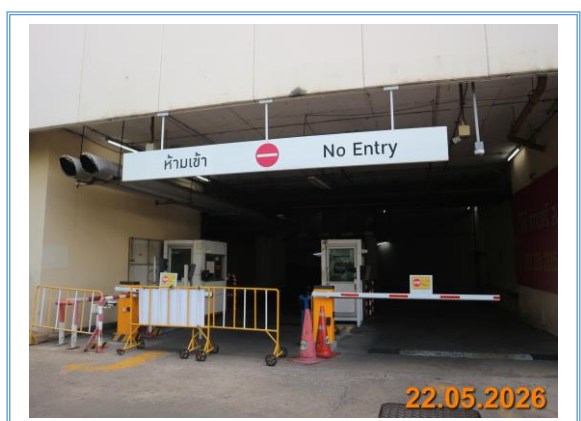
รูปที่ 3-53 พื้นที่จอดรถภายในอาคาร และด้านหน้าอาคารเดิม

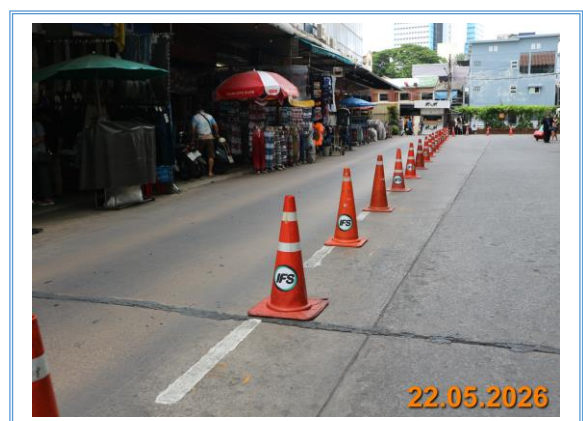
รูปที่ 3-54 จุดรับบัตรบริเวณทางเข้า-ออก  
พื้นที่จอดรถภายในอาคาร

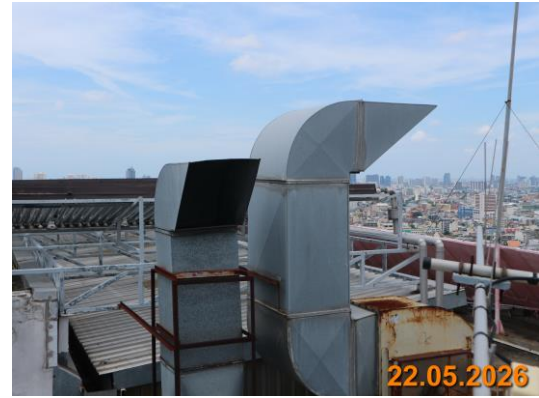
รูปที่ 3-56 ระบบระบายอากาศภายในอาคาร
