**รายงานผลการปฏิบัติตามมาตรการป้องกันและแก้ไขผลกระทบสิ่งแวดล้อม  
และมาตรการติดตามตรวจสอบคุณภาพสิ่งแวดล้อมระยะเปิดดำเนินการ  
โครงการ Sindhorn Midtown**

1.1 โครงการ Sindhorn Midtown

1.6 การนำเสนอ รายงานผลการปฏิบัติตามมาตรการป้องกันแก้ไขผลกระทบสิ่งแวดล้อม และมาตรการติดตามตรวจสอบคุณภาพสิ่งแวดล้อม ระยะเปิดดำเนินการ ฉบับเดือน มกราคม ถึง มิถุนายน 2569 (รายงานล่าสุดฉบับเดือน กรกฎาคม ถึง ธันวาคม 2568 ส่งในวันที่ 23 มกราคม 2569)

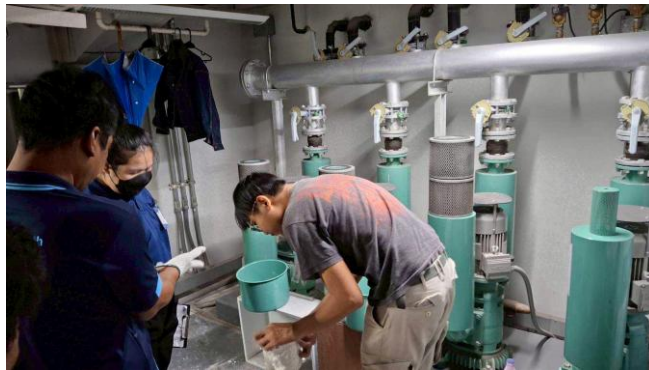
ภาพที่ 3-40 ตรวจสอบดูแลระบบบำบัดน้ำเสีย

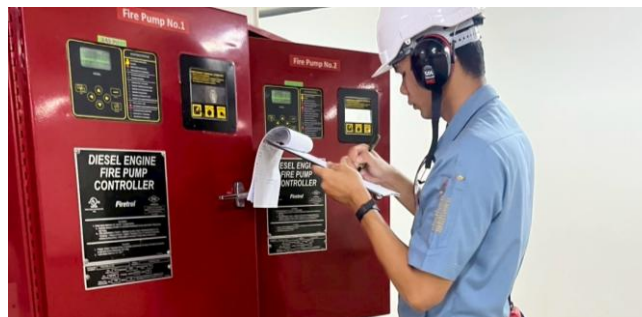
ภาพที่ 3-45 ตรวจสอบระบบป้องกันอัคคีภัย
