## บทที่ 2

### ผลการปฏิบัติตามมาตรการป้องกันและแก้ไขผลกระทบสิ่งแวดล้อม

ตารางที่ 2-1 ผลการปฏิบัติตามมาตรการป้องกันและแก้ไขผลกระทบสิ่งแวดล้อม โครงการตีปูรา พรานนก (ระยะดำเนินการ)

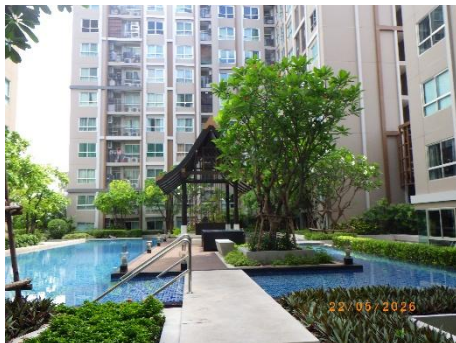
รูปที่ 2-2 พื้นที่สีเขียวภายในโครงการ

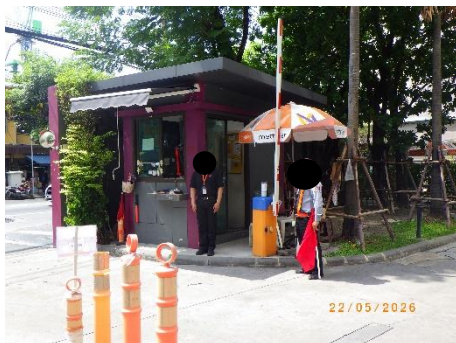
รูปที่ 2-3 เจ้าหน้าที่อำนวยความสะดวกด้านจราจร

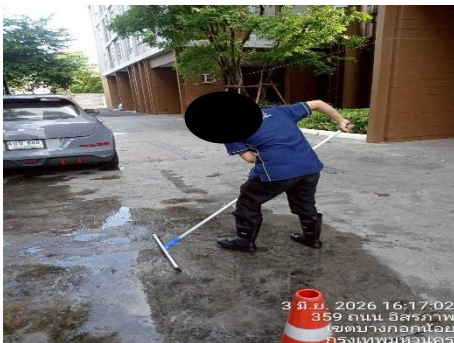
รูปที่ 2-5 เจ้าหน้าที่ดูแลรักษาความสะอาดบริเวณถนนภายในโครงการ

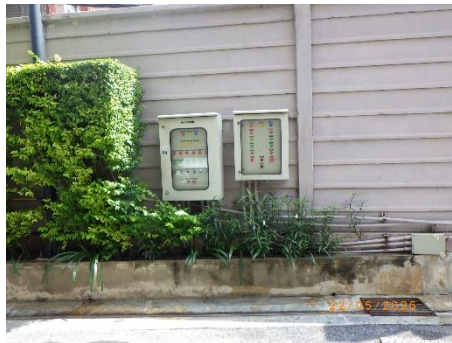
รูปที่ 2-10 ตู้ควบคุมระบบบำบัดและบ่อหน่วงน้ำ

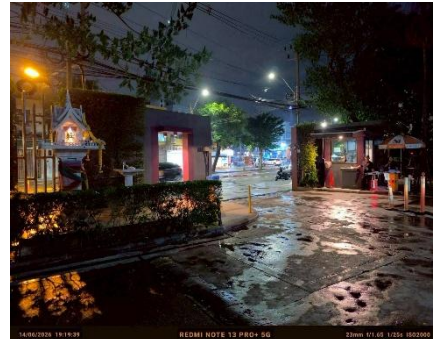
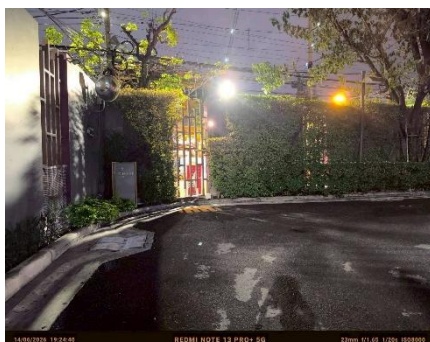
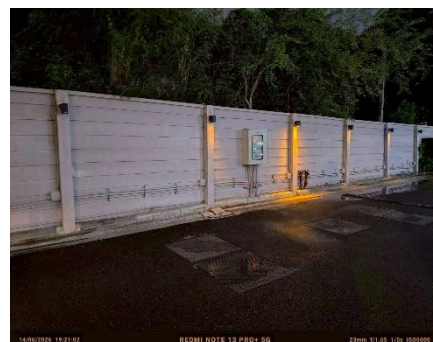
รูปที่ 2-11 ไฟฟ้าส่องสว่างตลอดแนวรั้วของโครงการ

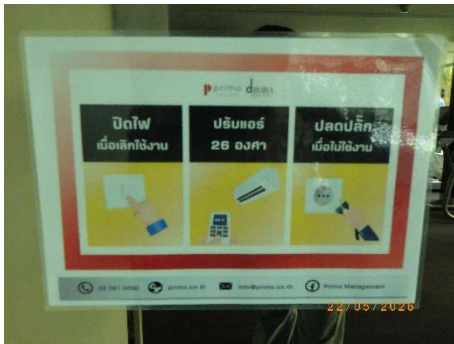
รูปที่ 2-14 ป้ายรณรงค์ประหยัดไฟ

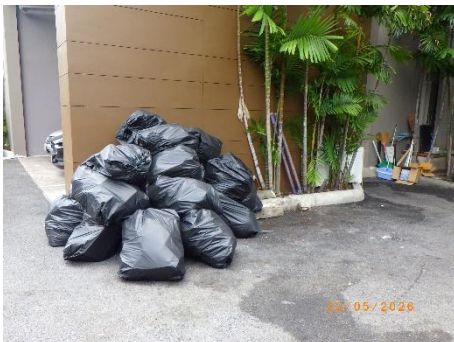
รูปที่ 2-21 เจ้าหน้าที่เก็บรวบรวมมูลฝอยของแต่ละชั้นไปยังที่พักมูลฝอยรวม

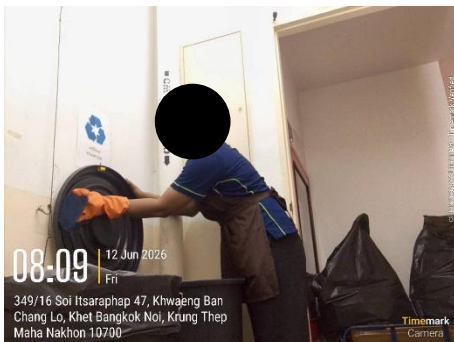
รูปที่ 2-23 เจ้าหน้าที่ทำความสะอาดห้องขยะมูลฝอย

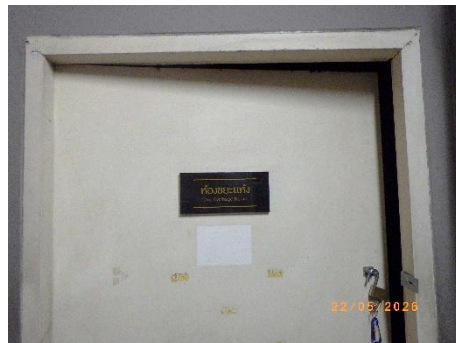
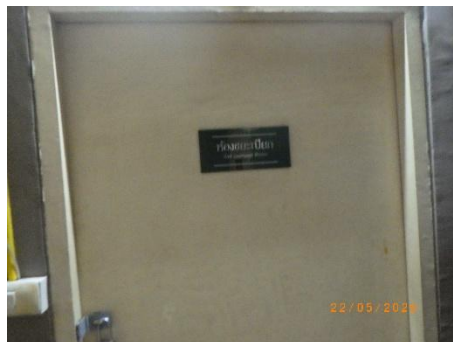
รูปที่ 2-25 ห้องพักขยะมูลฝอย

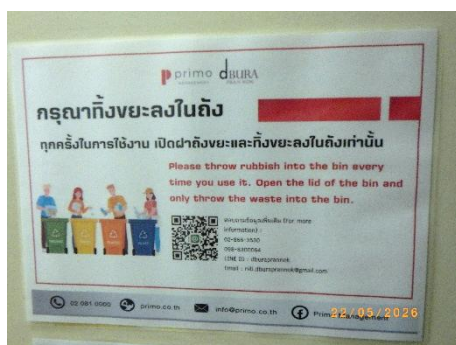
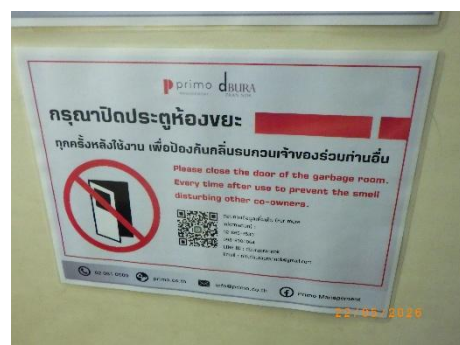
รูปที่ 2-26 ป้ายรณรงค์ให้ความรู้เรื่องการคัดแยกขยะมูลฝอย

รูปที่ 2-27 ป้ายเตือนให้ปิดประตูห้องพักขยะมูลฝอย  
เพื่อป้องกันกลิ่นรบกวน

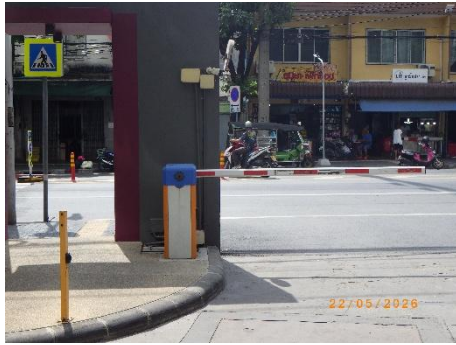
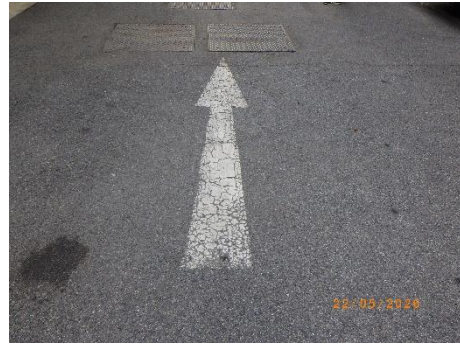
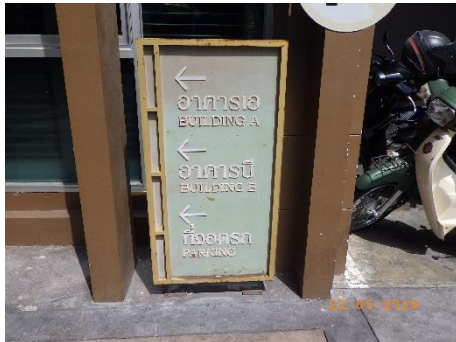
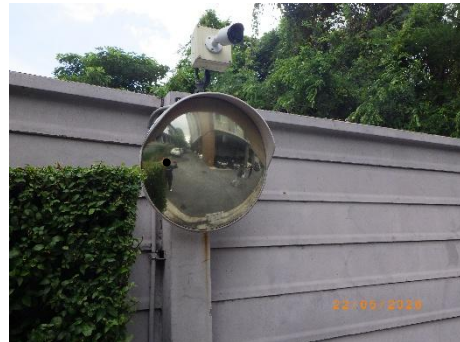
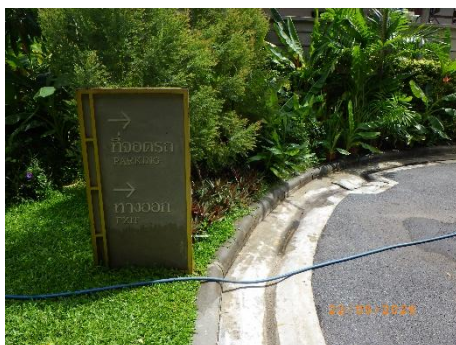
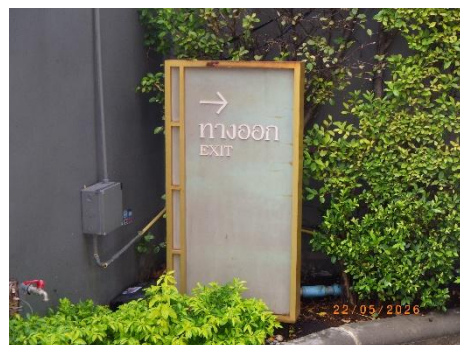
รูปที่ 2-28 ป้ายจราจรและสัญลักษณ์จราจร

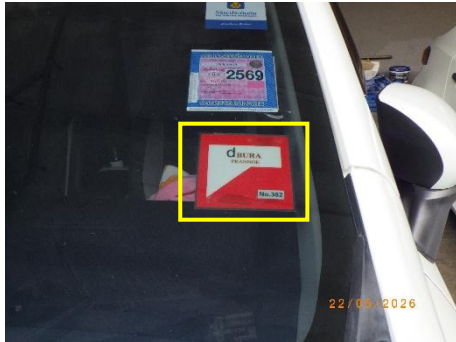
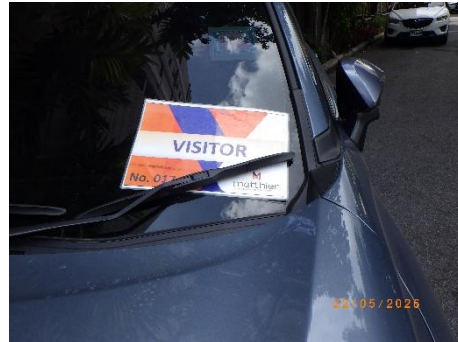
รูปที่ 2-30 สติกเกอร์สำหรับจอดรถของผู้พักอาศัย

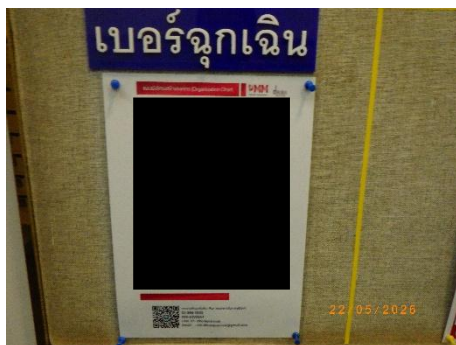
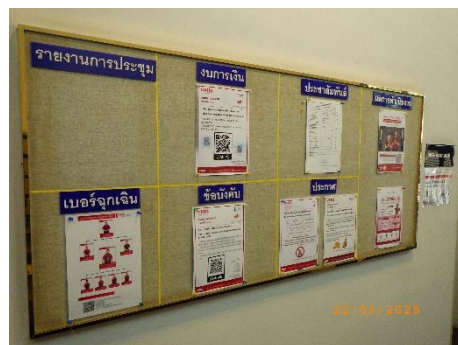
รูปที่ 2-31 หมายเลขโทรศัพท์และการรับเรื่องร้องเรียน  
ประจำโครงการ

รูปที่ 2-32 บอร์ดประชาสัมพันธ์ของประจำโครงการ

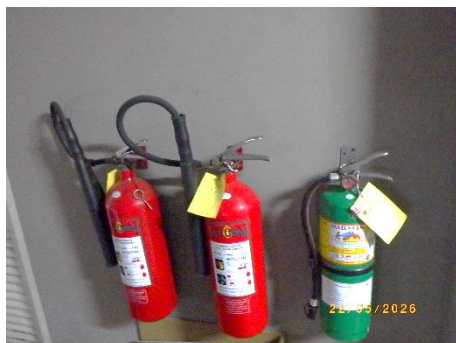
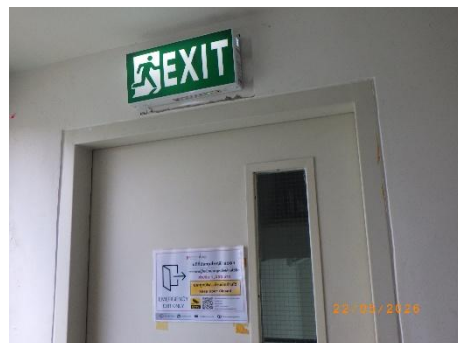
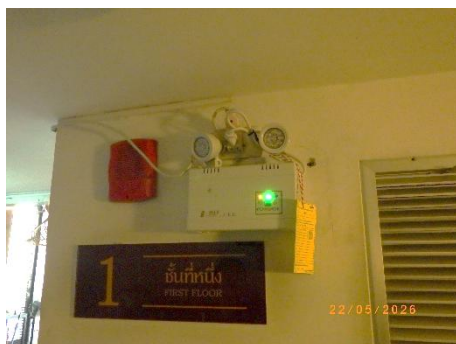
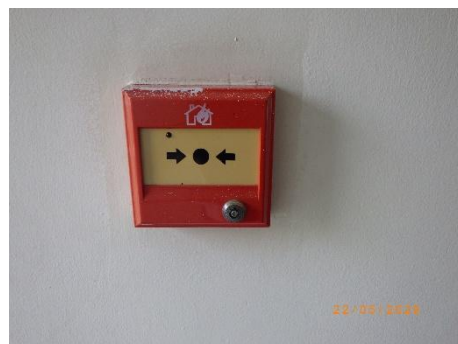
รูปที่ 2-33 ระบบป้องกันอัคคีภัย

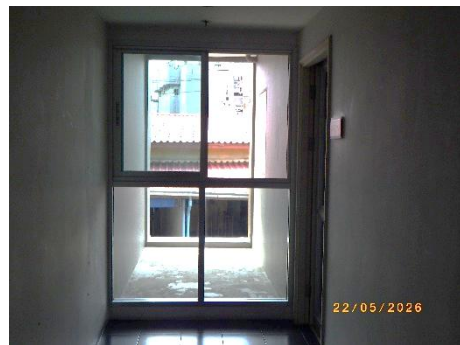
รูปที่ 2-53 ช่องระบายอากาศภายในโครงการ

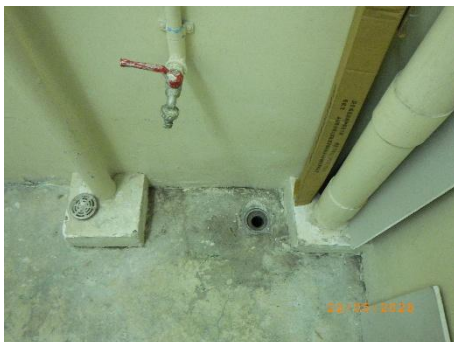
รูปที่ 2-54 ท่อรวบรวมน้ำจากการล้างห้องพัสดุฝอย

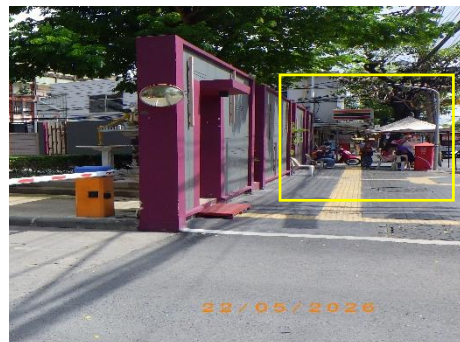
รูปที่ 2-55 จุดจอดจักรยานยนต์รับจ้างหน้าโครงการ

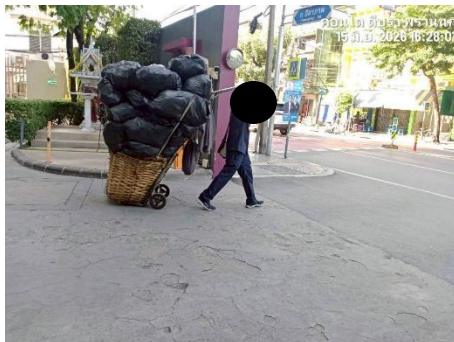
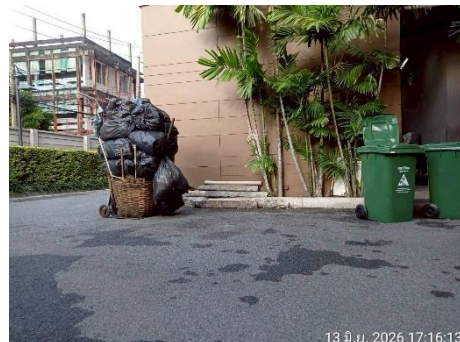
รูปที่ 2-57 การเก็บขนมูลฝอยของสำนักงานเขตบางกอกน้อย

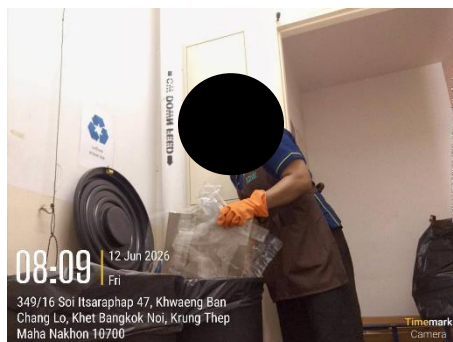
รูปที่ 2-58 การคัดแยกขยะก่อนนำไปทิ้ง
