### รายละเอียดโครงการ

- 1.2.1 ชื่อโครงการ** : โครงการ โรงแรม ไฮแอท รีเจนซี่ กรุงเทพฯ สุขุมวิท
- 1.2.2 สถานที่ตั้งโครงการ** : เลขที่ 1 อาคาร ไฮแอท รีเจนซี่ กรุงเทพฯ สุขุมวิท  
ซอยสุขุมวิท 13 ถนนสุขุมวิท แขวงคลองเตยเหนือ เขตวัฒนา  
กรุงเทพมหานคร ดังรูปที่ 1.2-1 เนื้อที่โครงการ  
5-3-71 ไร่ (9,484 ตารางเมตร)  
มีอาณาเขตติดต่อในทิศทางต่าง ๆ ดังนี้

รายงานผลการปฏิบัติตามมาตรการป้องกันและแก้ไขผลกระทบสิ่งแวดล้อมและมาตรการติดตามตรวจสอบผลกระทบสิ่งแวดล้อม  
โครงการ โรงแรม ไฮแอท รีเจนซี่ กรุงเทพฯ สุขุมวิท ฉบับเดือน มกราคม – มิถุนายน 2569 (ระยะดำเนินการ)

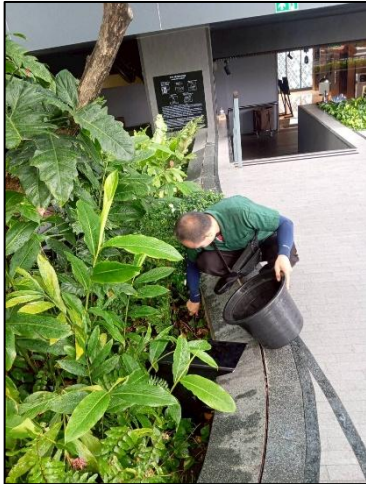
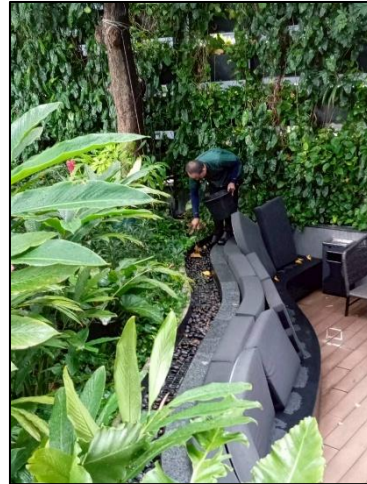
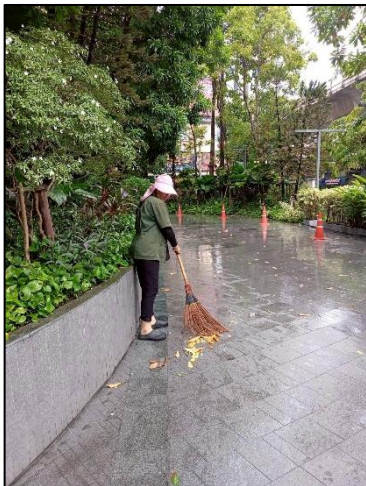
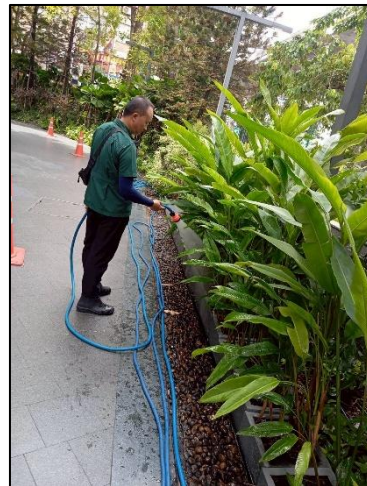
รูปที่ 2.2-1 พื้นที่สีเขียว

พื้นที่สีเขียวในโครงการ

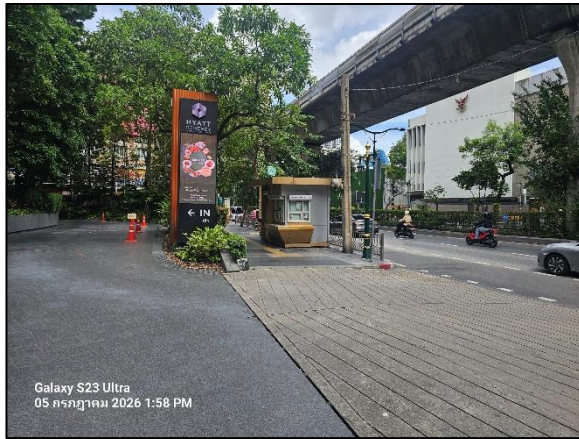
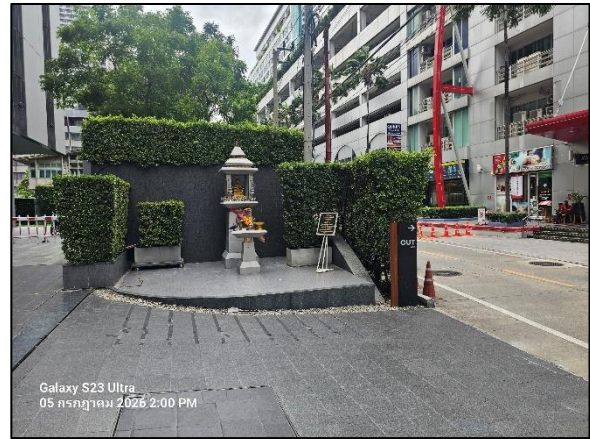
รูปที่ 2.2-1 พื้นที่สีเขียว

การดูแลรักษาพื้นที่สีเขียว

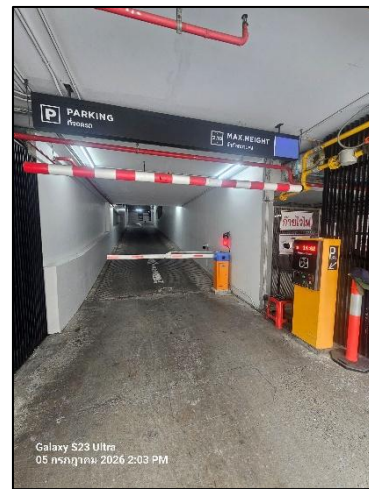
เส้นทางการเดินรถ

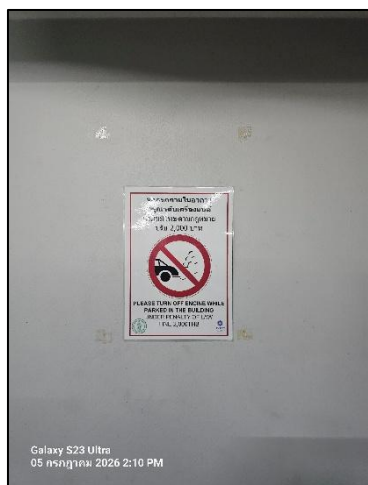
ป้ายดับเครื่องยนต์ในที่จอดรถ

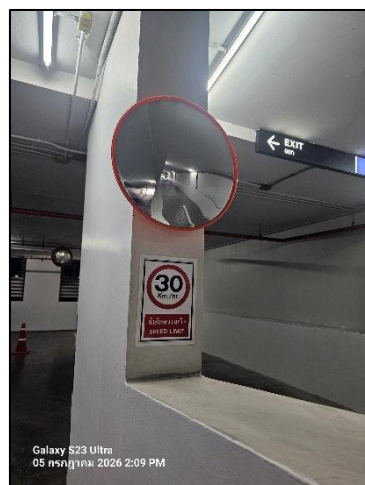
## ป้ายจำกัดความเร็วและกระจกนูน

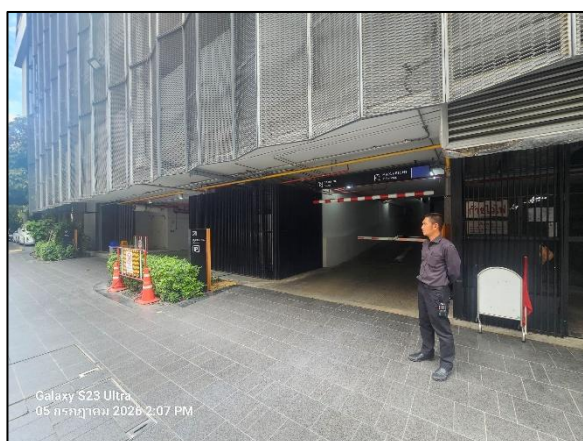
เจ้าหน้าที่อำนวยความสะดวกบริเวณที่จอดรถ

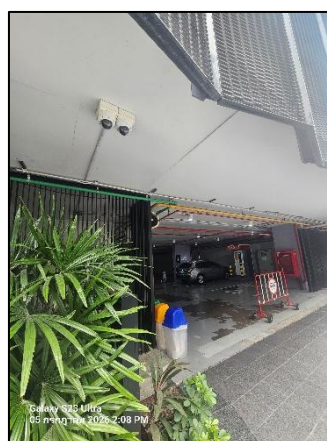
รูปที่ 2.2-2 การจราจร (ต่อ)

## กล้อง CCTV ในที่จอดรถ

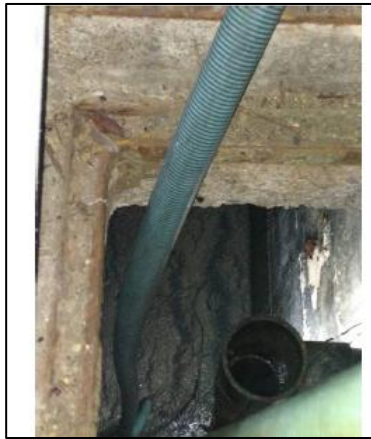
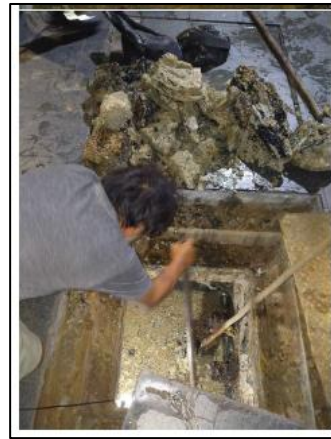
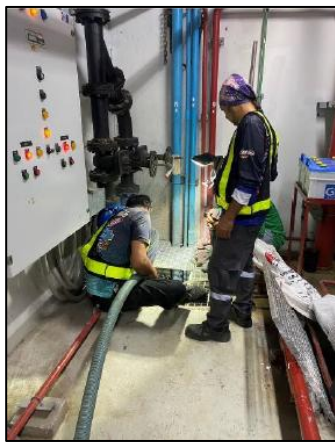
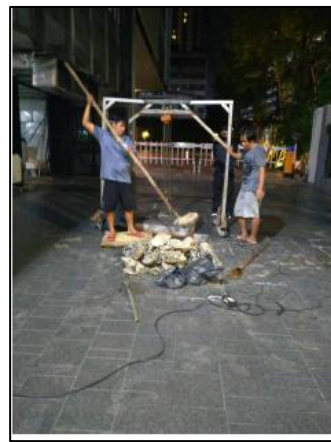
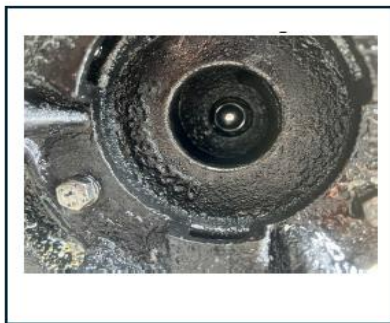
การดูแลระบบบำบัดน้ำเสีย  
รูปที่ 2.2-4 การจัดการน้ำเสีย (ต่อ)

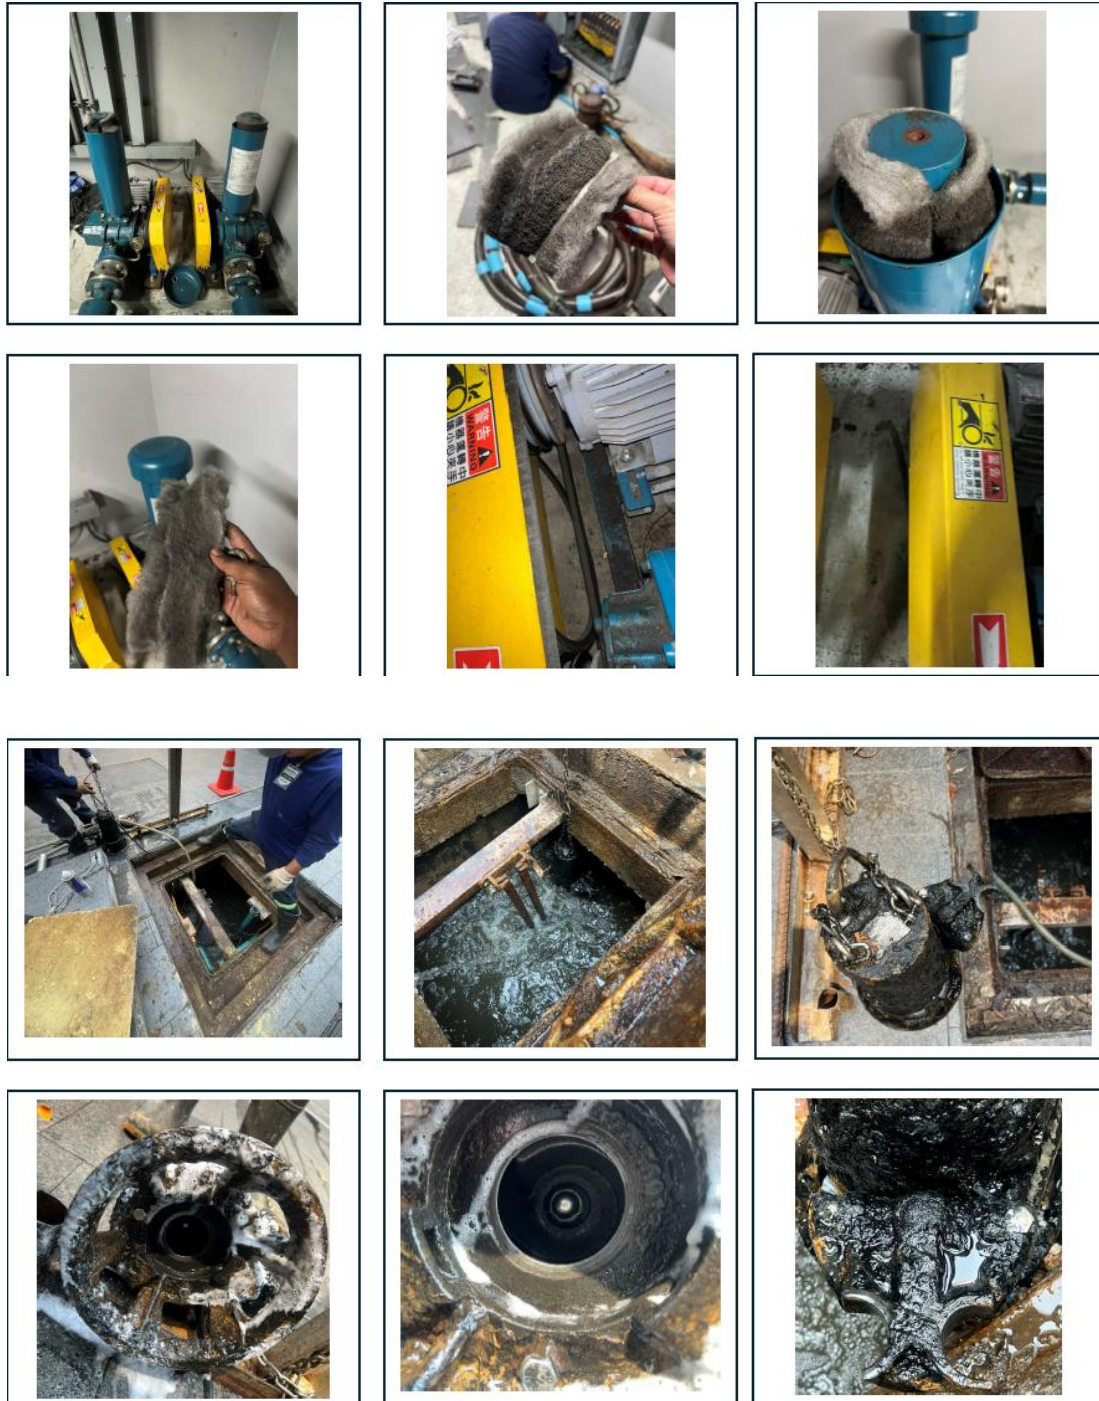
รูปที่ 2.2-4 การจัดการน้ำเสีย (ต่อ)

การดูแลระบบบำบัดน้ำเสีย

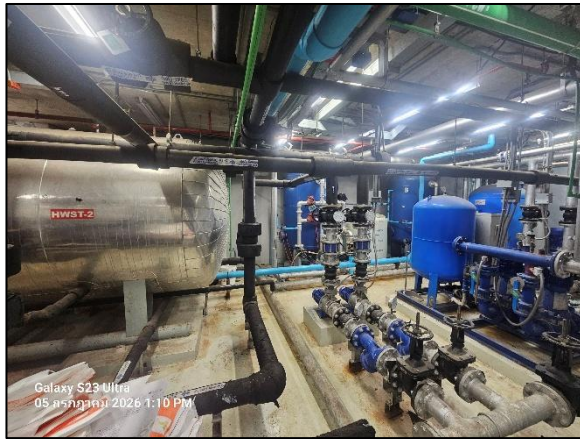
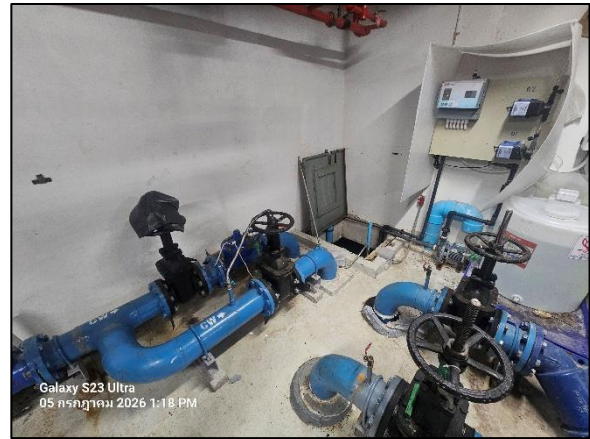
ถังสำรองน้ำของโครงการ

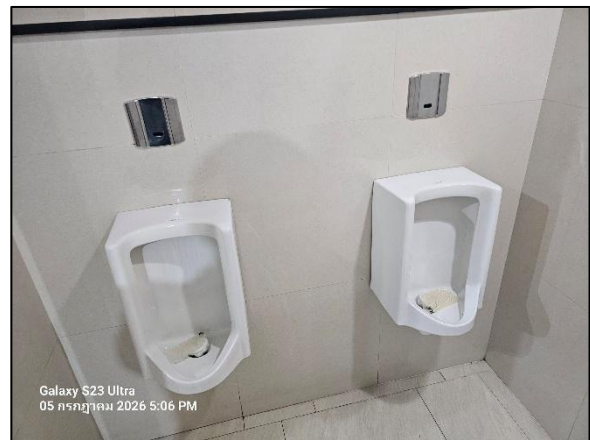
สุขภัณฑ์ประหยัดน้ำ

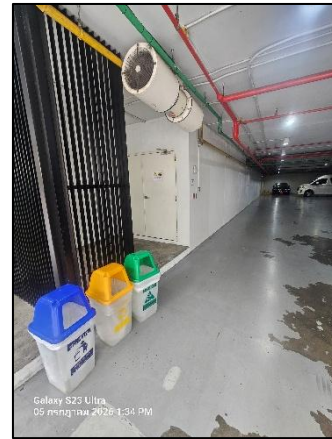
ถังขยะชั่วคราวในพื้นที่โครงการ แยกตามประเภทขยะมูลฝอย
