## TERRA RESIDENCE II (เทอร์รา เรสซิเดนซ์ 2)

รายงานผลการปฏิบัติตามมาตรการป้องกัน และแก้ไขผลกระทบสิ่งแวดล้อม และมาตรการติดตามตรวจสอบผลกระทบสิ่งแวดล้อม (ระยะก่อสร้าง)

(รอบเดือนมกราคม-มิถุนายน พ.ศ.2569)

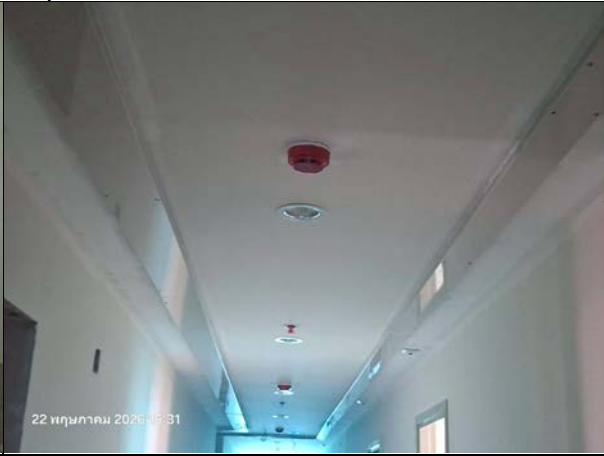
| <p>บันไดหนีไฟ</p> | <p>อุปกรณ์ตรวจจับควัน และสปริงเกอร์</p> |

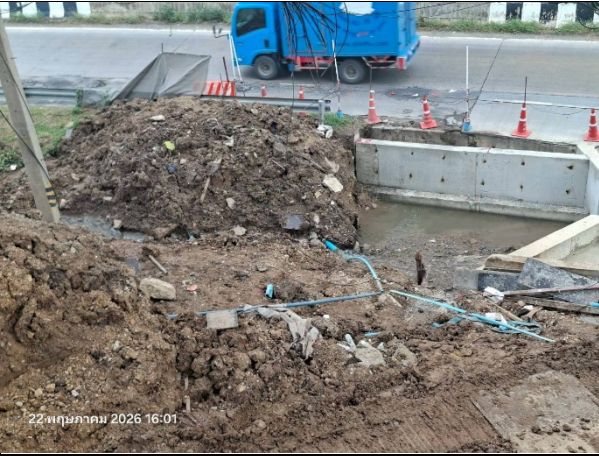
| <p>จุดระบายน้ำบริเวณด้านหน้าโครงการ<br/>รูปที่ 2-19 ระบบระบายน้ำ</p> | <p>อุปกรณ์ปฐมพยาบาลเบื้องต้น<br/>รูปที่ 2-20 การสาธารณสุข</p> |

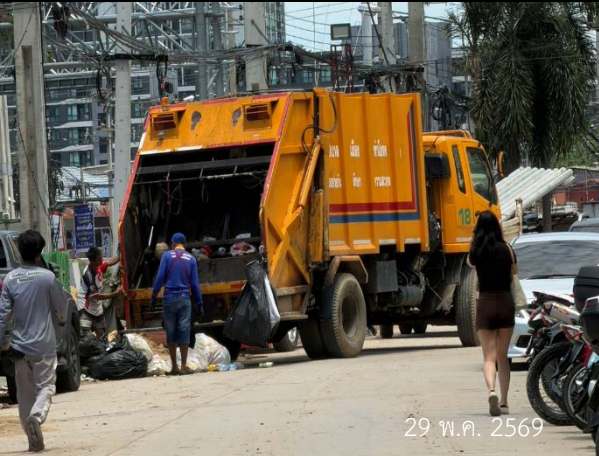
| <p>การจัดเก็บมูลฝอยโดยเทศบาลเมืองท่าโขลง</p> | |

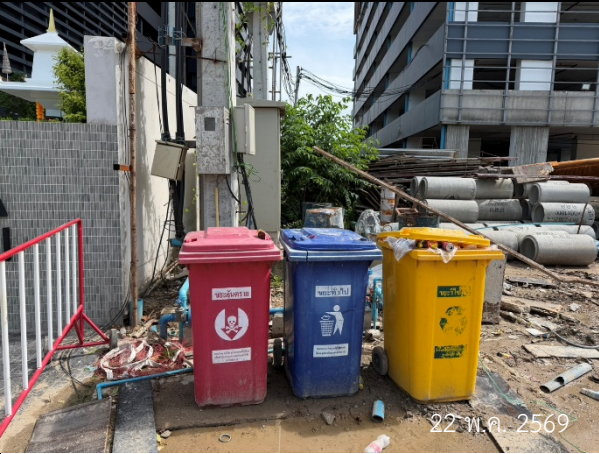
| <p>ถังรองรับมูลฝอย</p> | <p>จุดทิ้งมูลฝอย</p> |

| ดัชนีผลกระทบทางสิ่งแวดล้อม | ดัชนีที่ตรวจวัด | จุดเก็บตัวอย่าง/<br>บริเวณที่ทำการสำรวจ | ความถี่ | สรุปผลดำเนินงาน | ปัญหา อุปสรรค<br>และการแก้ไข |
|---|---|---|---|---|---|
| 6. การจัดการ<br>มูลฝอย | ปริมาณมูลฝอย และความ<br>เพียงพอของถังรองรับมูลฝอย | ถังรองรับมูลฝอย | วันละ 1 ครั้ง ตลอดระยะเวลาการ<br>ก่อสร้าง | จากการสำรวจพื้นที่เมื่อวันที่ 22 พฤษภาคม 2569 พบว่า โครงการจัดให้มีถังรองรับมูลฝอยที่สามารถรองรับมูลฝอยในพื้นที่ก่อสร้างได้อย่างเพียงพอ แบ่งแยกประเภทขยะชัดเจน และมีฝาปิดเรียบร้อย อย่งไรก็ตาม พื้นที่บริเวณจัดตั้งถังขยะมูลฝอยไม่มีความเป็นระเบียบเรียบร้อย | โครงการควรจัดให้มีจุด<br>ทิ้ง ขยะ มู ล ฝ อ ย<br>โดยเฉพาะ รวมถึงหมั่น<br>ตรวจสอบจุดทิ้งมูลฝอย<br>มีความเป็นระเบียบ<br>เรียบร้อย |

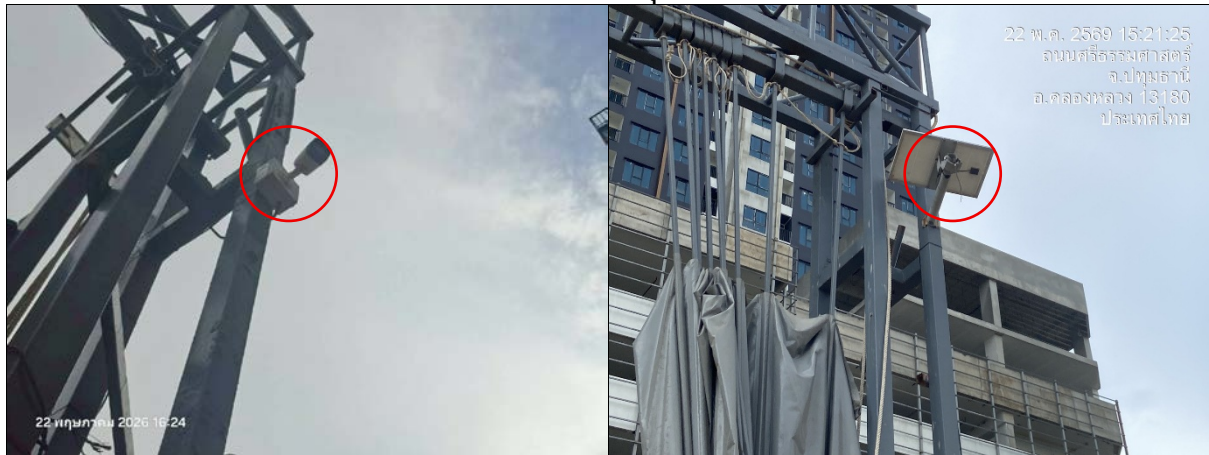
รูปที่ 2-22 การดูแลรักษาความปลอดภัย

กล้องวงจรปิด CCTV

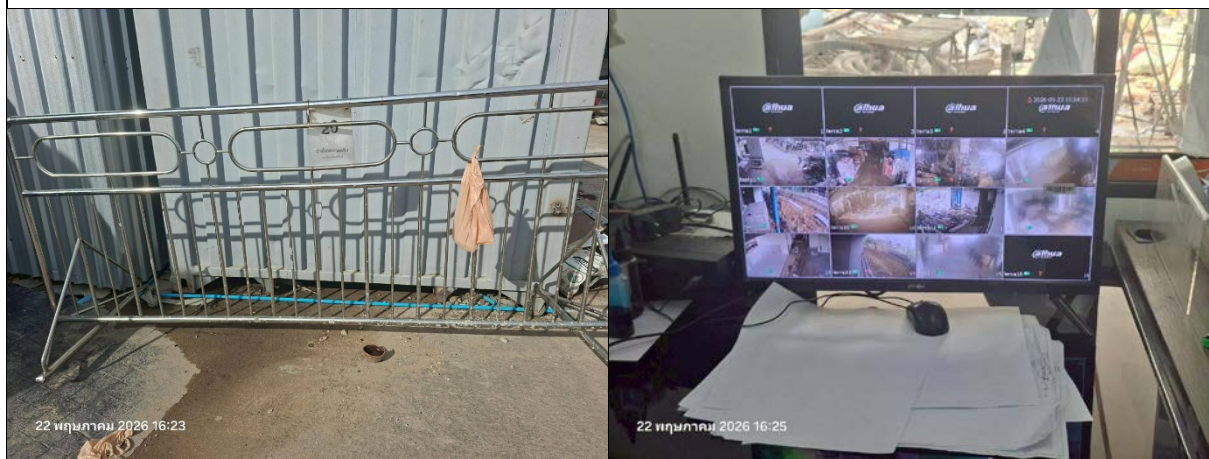
แผงปิดกั้นการจราจร

ห้องควบคุมระบบ CCTV

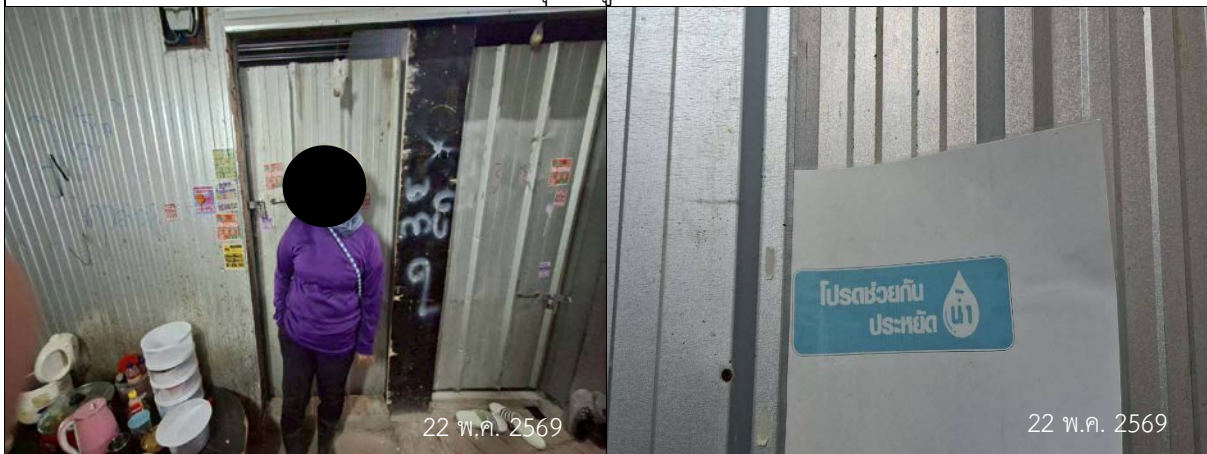
รูปที่ 2-23 บริเวณบ้านพักคนงาน (ต่อ)

แม่บ้านประจำบ้านพักคนงาน

ป้ายโปรดช่วยกันประหยัดน้ำ

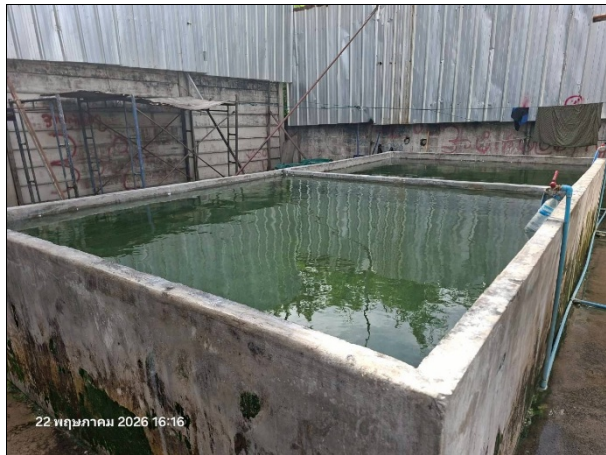
| พื้นที่อาบน้ำ | ห้องส้วม |
