## บทที่ 2

#### 2.1 ผลการปฏิบัติตามมาตรการป้องกันและแก้ไขผลกระทบสิ่งแวดล้อม

##### ฉบับประจำเดือนมกราคม – มิถุนายน พ.ศ.2569

โครงการ โรงแรม ภูเก็ต แมริออท รีสอร์ท แอนด์สปา หาดในยาง (ส่วนขยาย) ตั้งอยู่เลขที่ 92 หมู่ 3 บ้านสาคุ หาดในยาง ตำบลสาคุ อำเภอดงใต้ จังหวัดภูเก็ต 83110 ปัจจุบันเปิดดำเนินการภายใต้ชื่อโรงแรม ภูเก็ต แมริออท รีสอร์ท แอนด์สปา หาดในยางบีช โดย บริษัท ทีซีซี ลักซ์ซูรีโอเทลส์ และรีสอร์ท จำกัด ซึ่งเป็นโครงการเป็นโรงแรมประกอบด้วยอาคาร จำนวน 31 อาคารเป็นอาคารห้องพักโรงแรมจำนวน 11 อาคาร อาคารหอพักพนักงาน จำนวน 1 อาคาร อาคารส่วนบริการ จำนวน 8 อาคาร และอาคารบ้านพัก จำนวน 11 อาคาร มีจำนวนห้องพักทั้งสิ้น 183 ห้อง ตั้งอยู่บนเนื้อที่ขนาด 28 ไร่ 20.5 ตารางวา หรือคิดเป็น 44,882.0 ตารางเมตร ทั้งนี้โครงการเข้าข่ายที่จะต้องศึกษาและจัดทำรายงานการวิเคราะห์ผลกระทบสิ่งแวดล้อมซึ่งโครงการได้ดำเนินการจัดทำรายงานฯ ส่งให้ สผ.พิจารณาจนได้รับความเห็นชอบแล้ว ตามหนังสือที่ทส1009.5/10539 ลงวันที่ 26 กันยายน 2557 โดยหนังสือเห็นชอบได้กำหนดมาตรการป้องกันและแก้ไขผลกระทบสิ่งแวดล้อมและมาตรการติดตามตรวจสอบผลกระทบสิ่งแวดล้อม เพื่อเป็นแนวทางให้โครงการปฏิบัติรวมไปถึงเสนอรายงานผลการปฏิบัติตามมาตรการฯ ต่อหน่วยงานอนุญาต และหน่วยงานที่เกี่ยวข้อง รวมทั้งสำนักงานนโยบายและแผนทรัพยากรธรรมชาติและสิ่งแวดล้อม(สผ.) ทุ

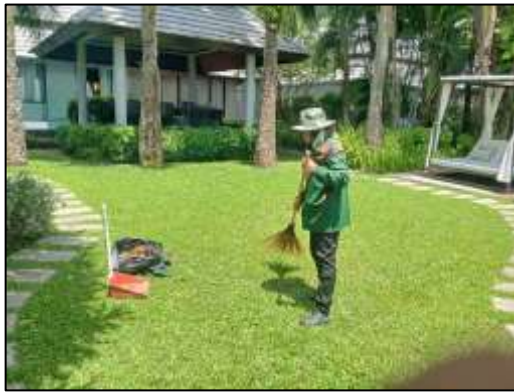
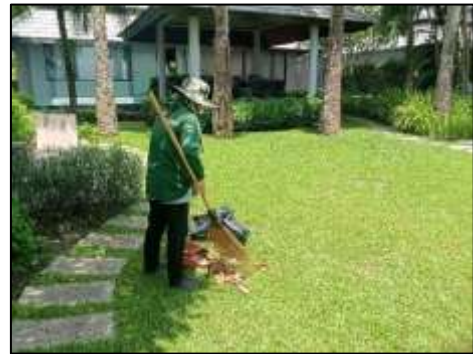
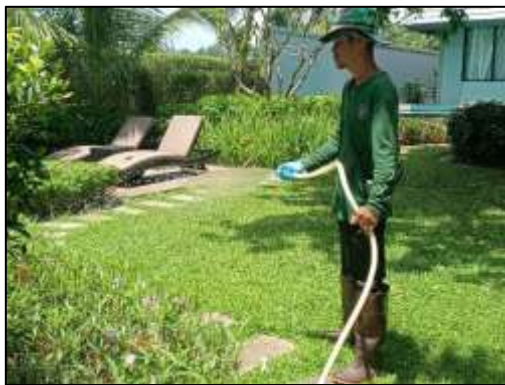
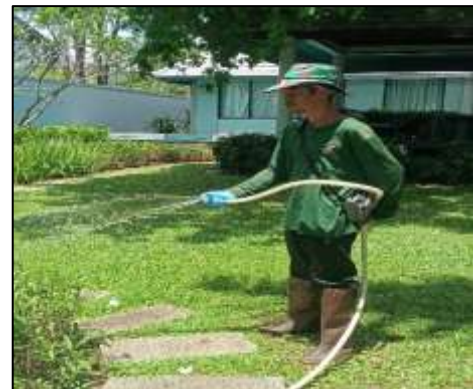
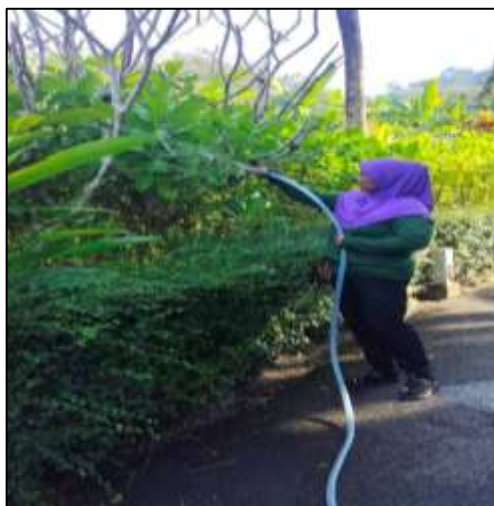
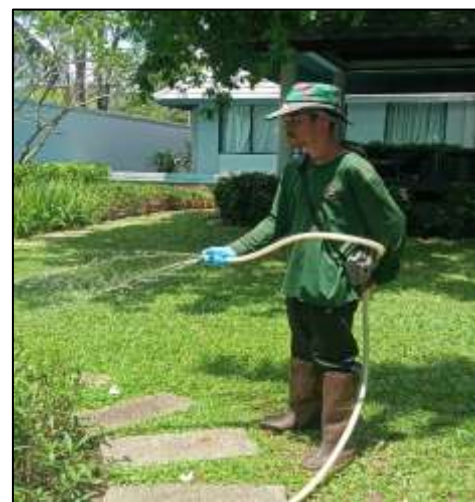
ภาพที่ 2.2-6 เจ้าหน้าที่ดูแลพื้นที่สีเขียว

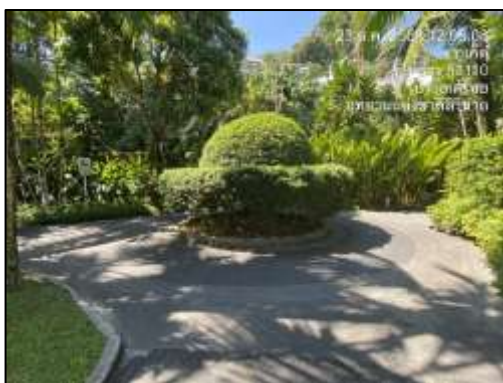
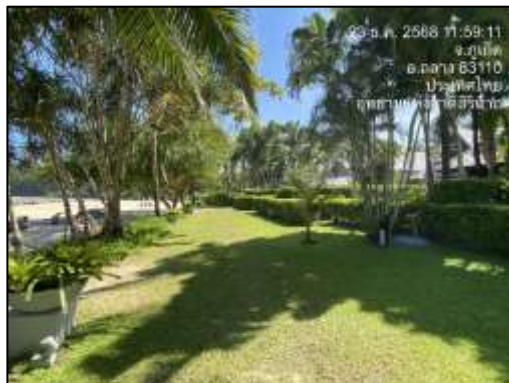
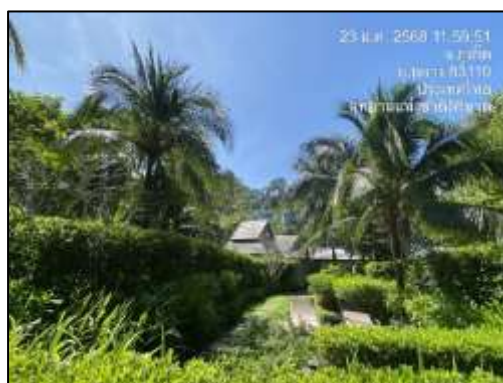
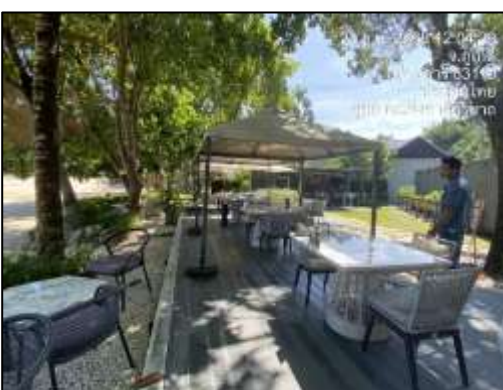
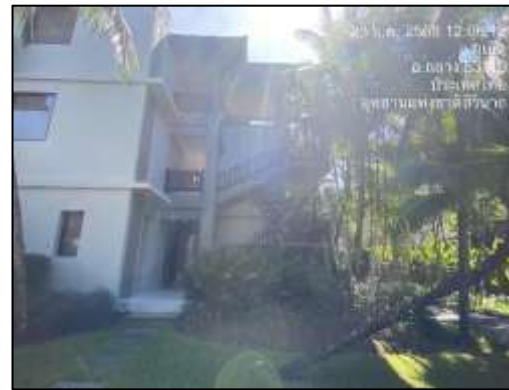
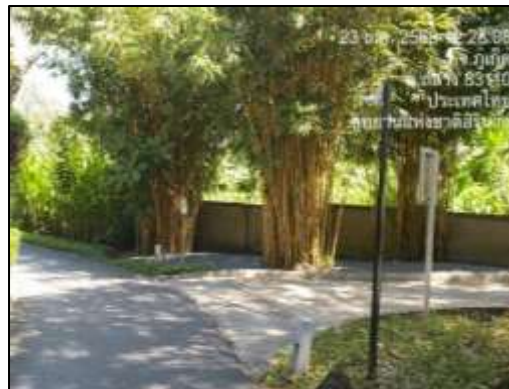
ภาพที่ 2.2-7 พื้นที่สีเขียว

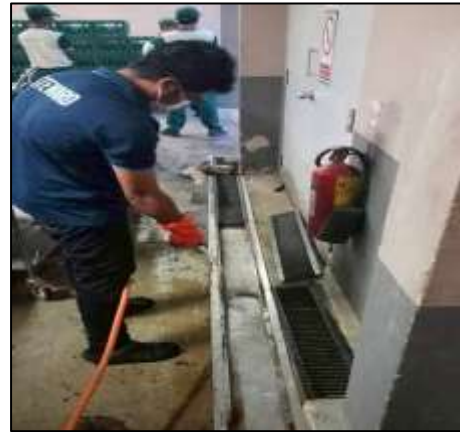
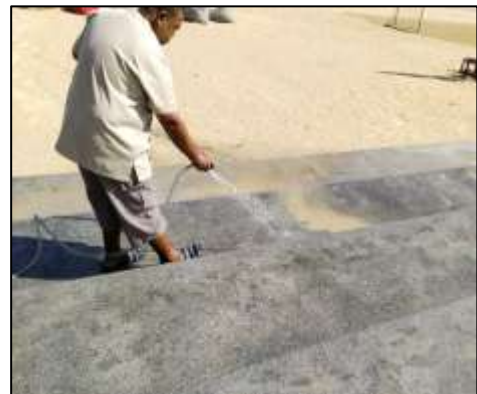
ภาพที่ 2-2-8 เจ้าหน้าที่ทำความสะอาดถนนภายในโครงการ

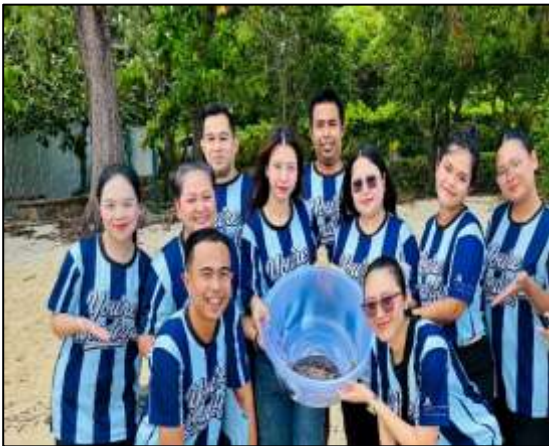
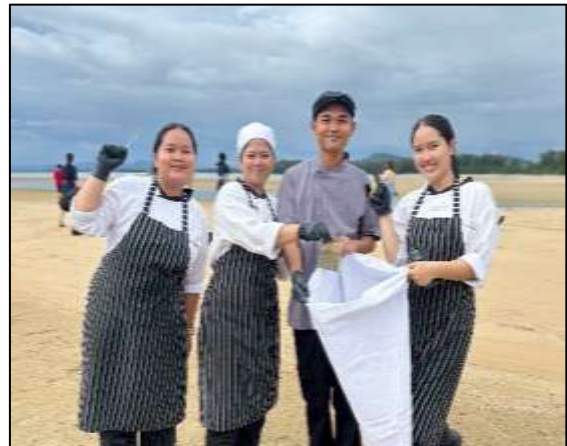
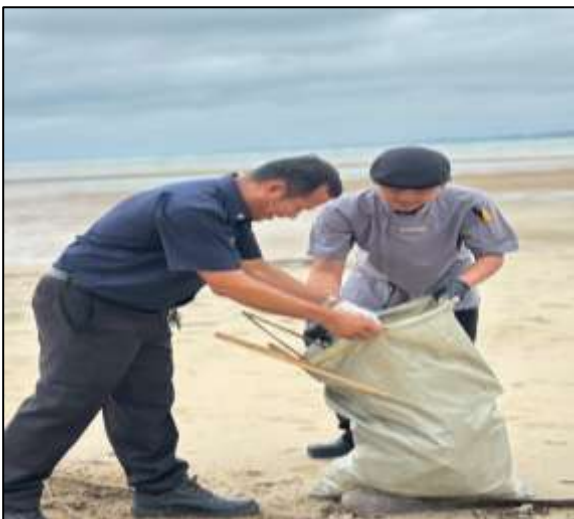
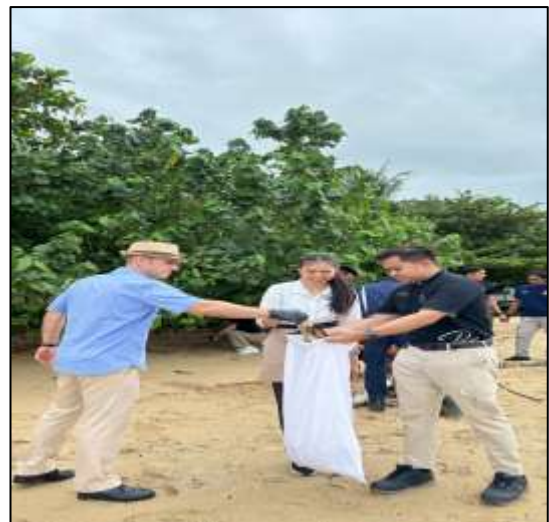
ภาพที่ 2.2-9 พนักงานทำความสะอาดในบริเวณหน้าพื้นที่โครงการ

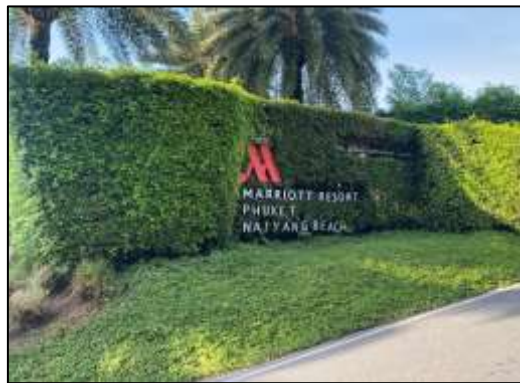
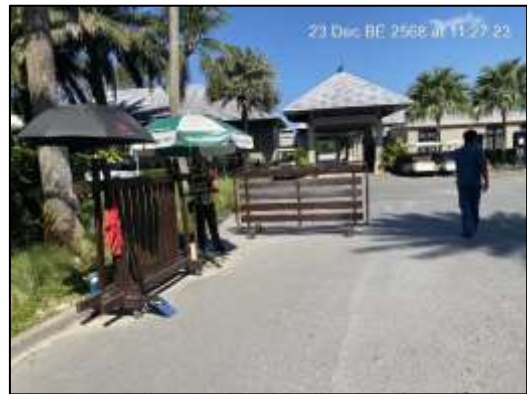
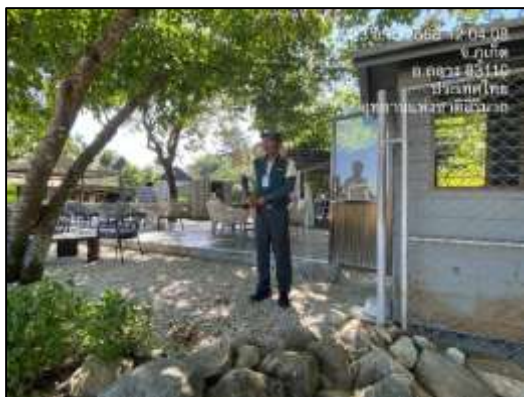
ภาพที่ 2.2-12 ป้ายโครงการและเจ้าหน้าที่อำนวยความสะดวก

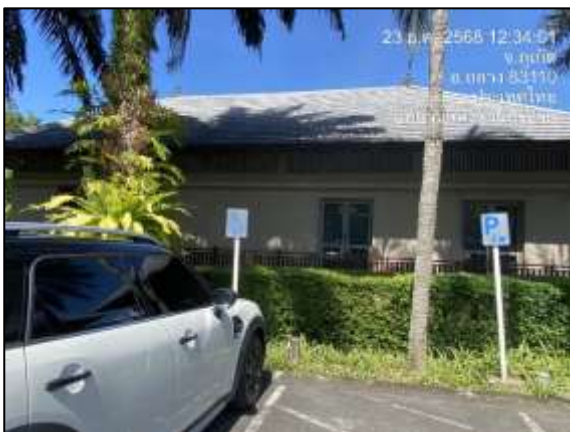
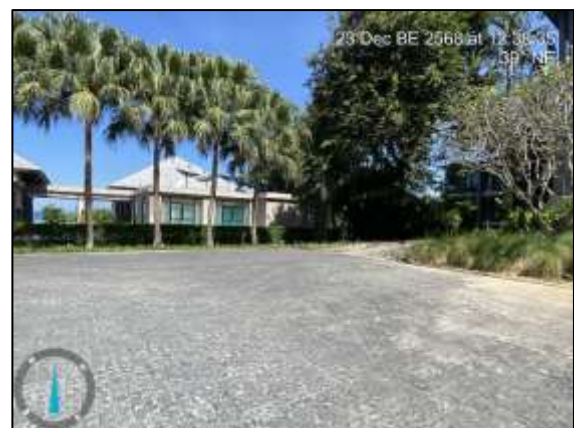
ภาพที่ 2.2-13 ที่จอดรถภายในโครงการ (ต่อ)

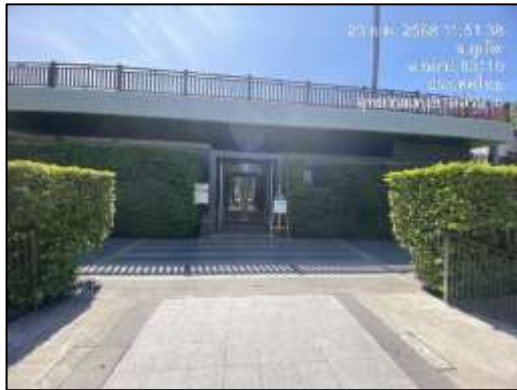
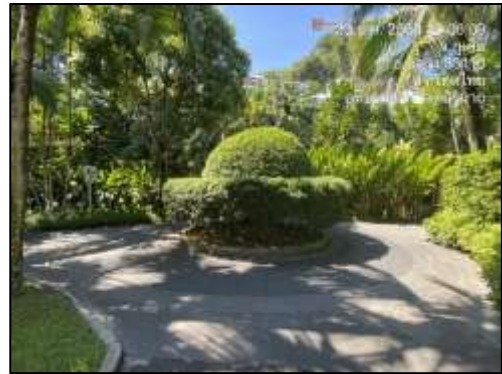
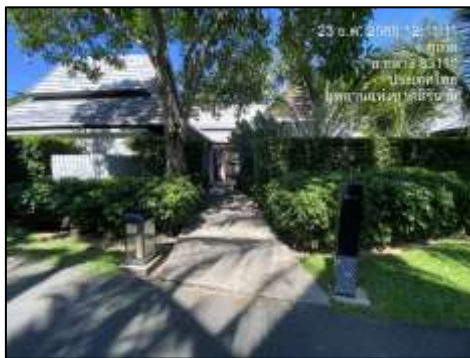
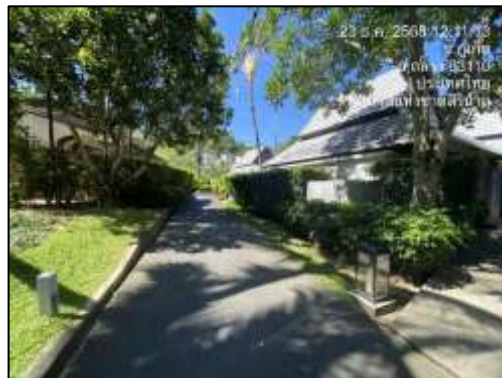
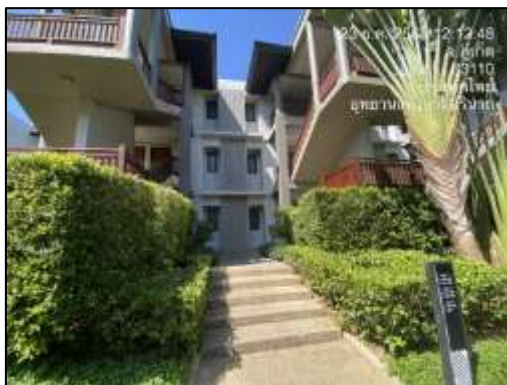
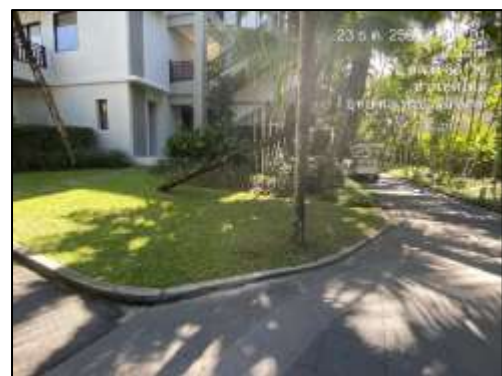
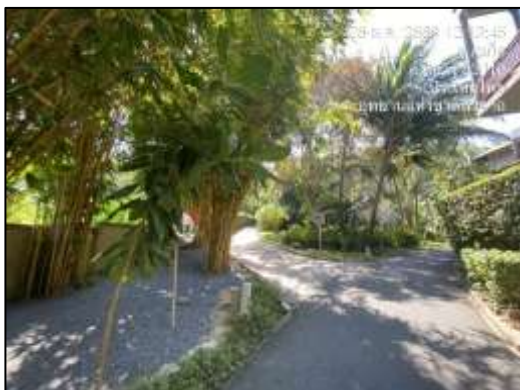
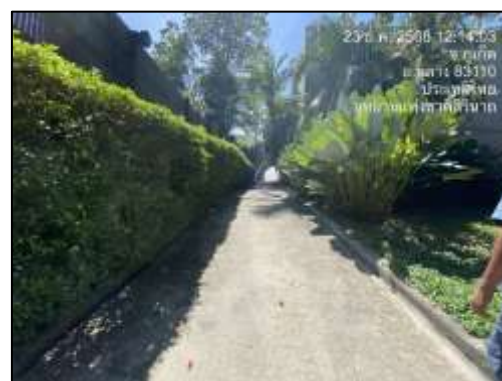
ภาพที่ 2.2-14 เส้นทางคมนาคมภายในโครงการ

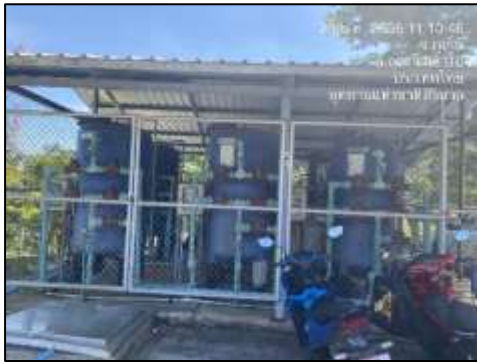
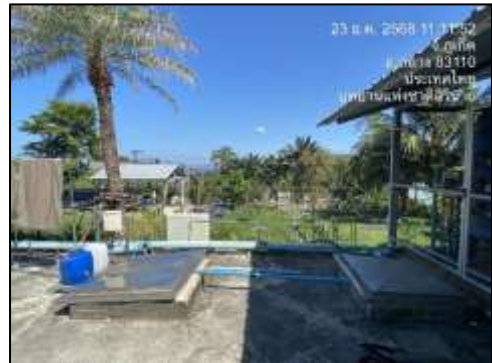
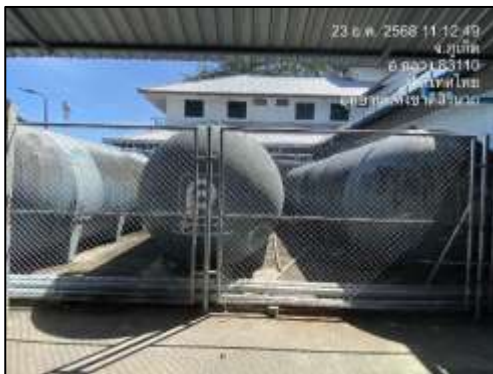
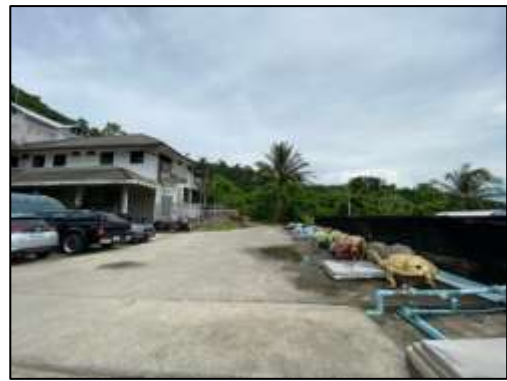
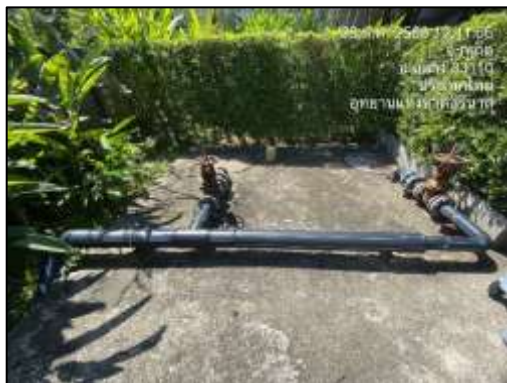
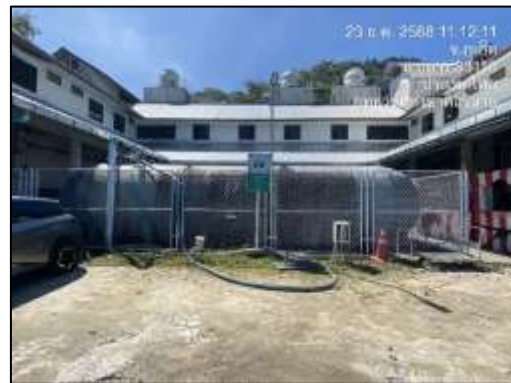
ภาพที่ 2.2-15 ถึงเก็บน้ำสำรองของโครงการ

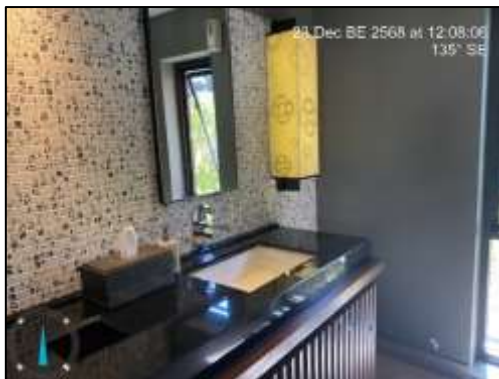
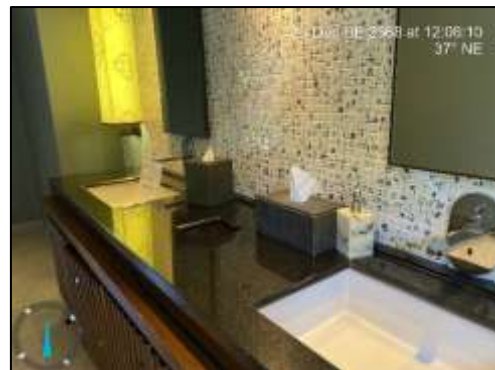
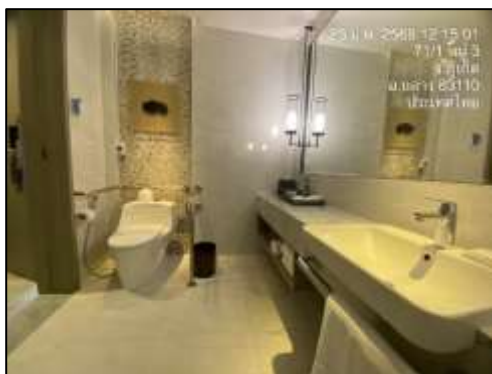
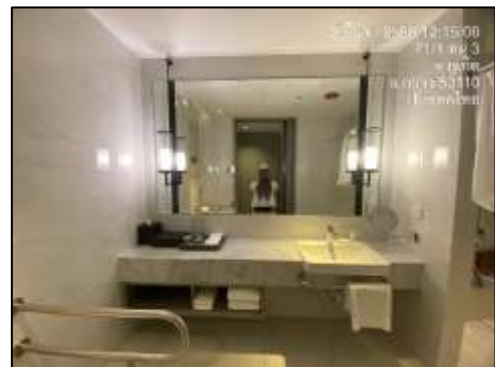
ภาพที่ 2.2-17 สุขภัณฑ์ประหยัดน้ำ

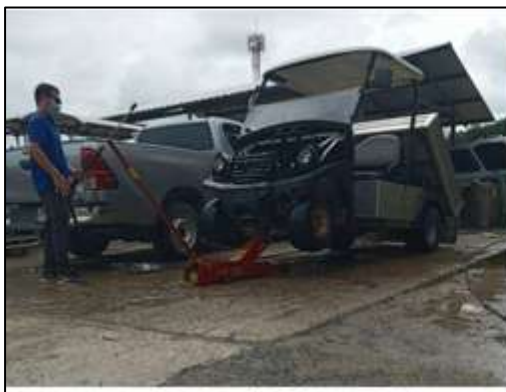
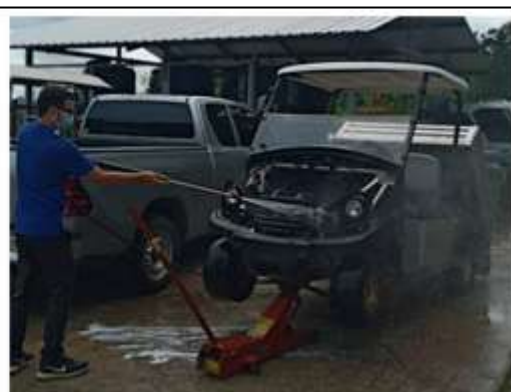
ภาพที่ 2.2-20 การนำน้ำที่ผ่านการรีไซเคิลมาใช้ประโยชน์

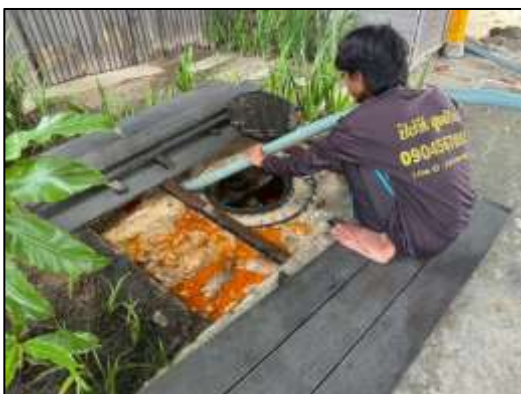
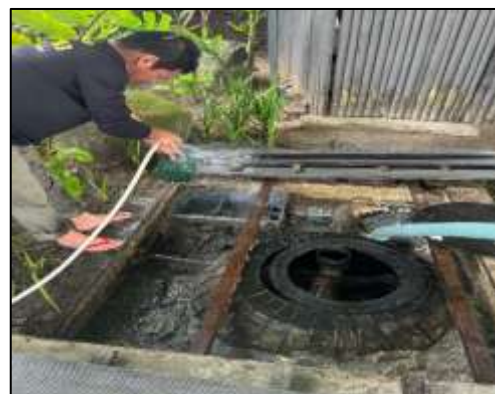
ภาพที่ 2.2-21 เจ้าหน้าที่ตรวจสอบระบบบำบัดน้ำเสีย

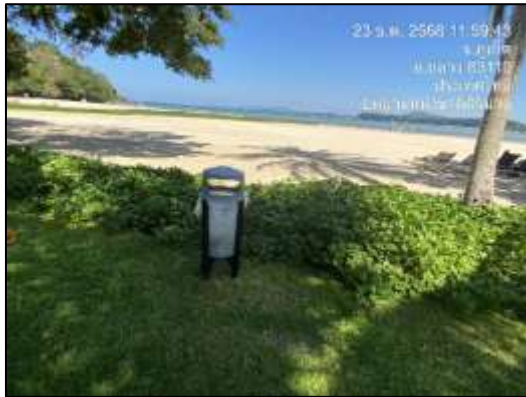
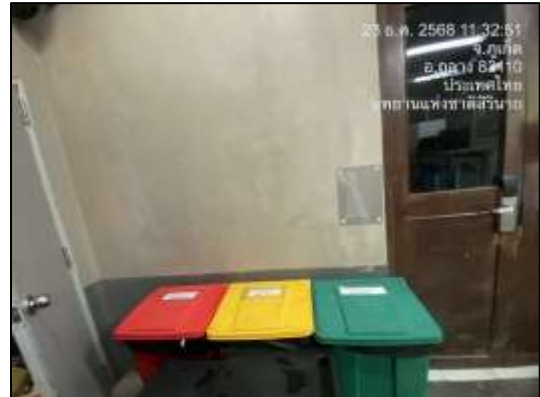
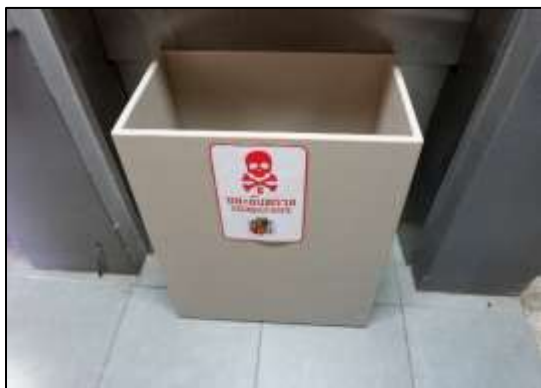
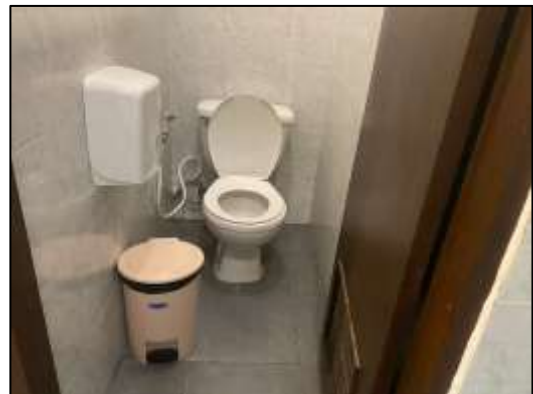
ภาพที่ 2.2-22 ถึงขยะภายในโครงการ

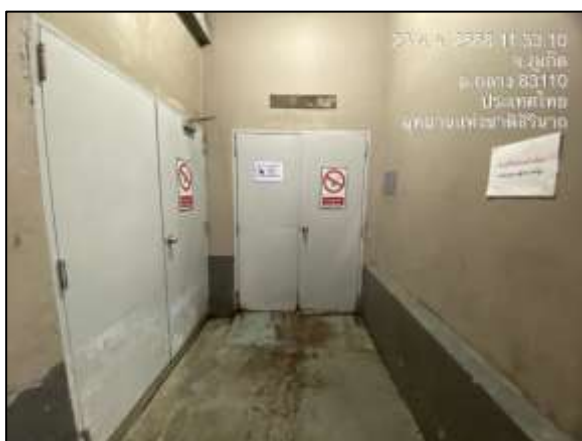
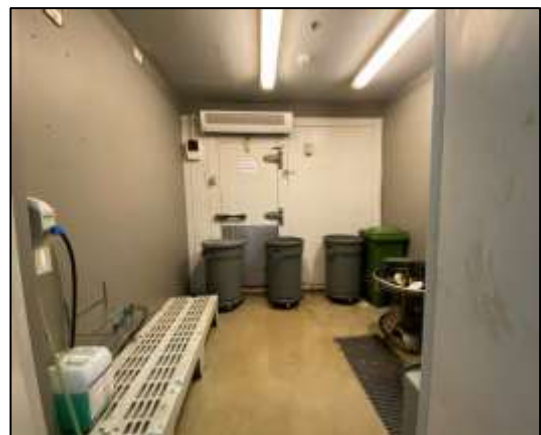
ภาพที่ 2.2-23 ห้องพักขยะรวมของโครงการ

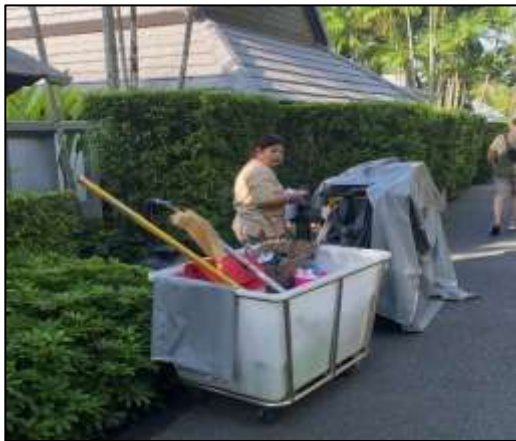
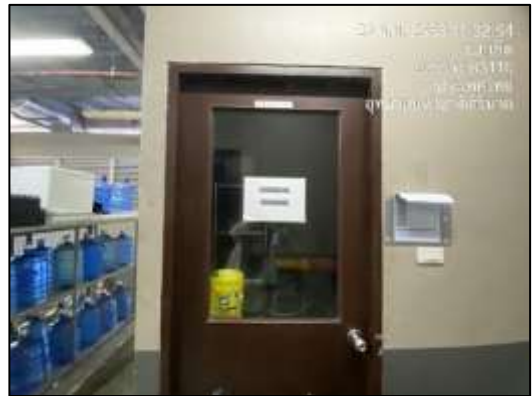
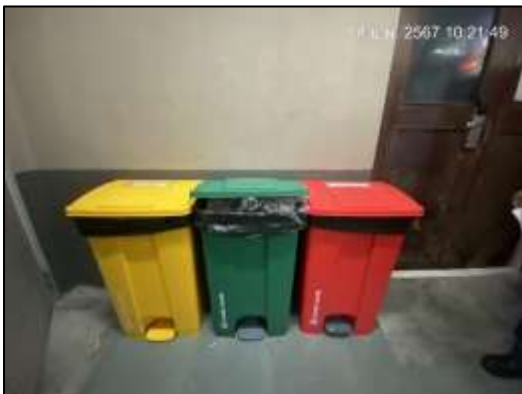
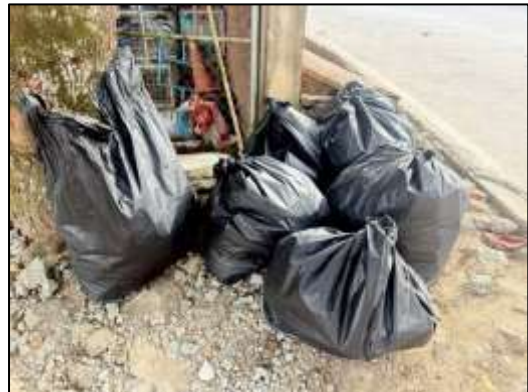
ภาพที่ 2.2-24 การจัดการขยะภายในโครงการ

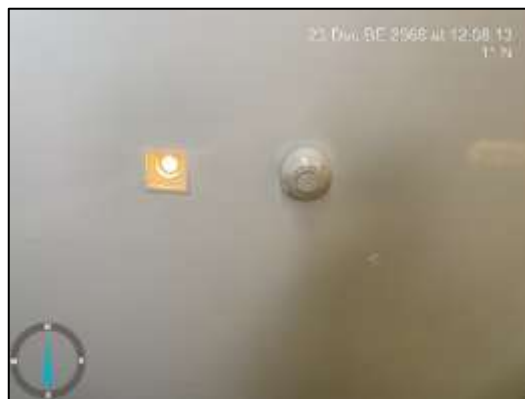
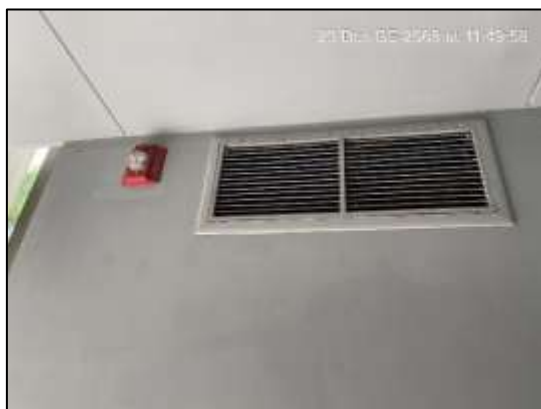
ภาพที่ 2.2-26 ระบบป้องกันและแจ้งเตือนอัคคีภัย

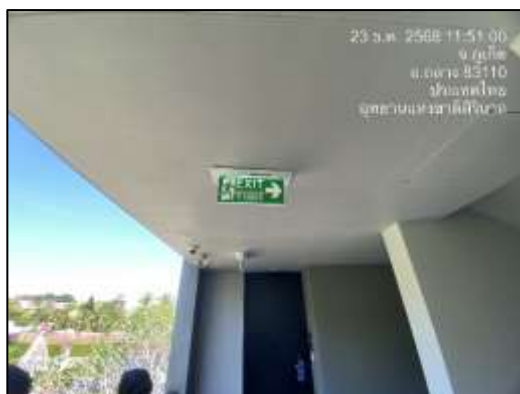
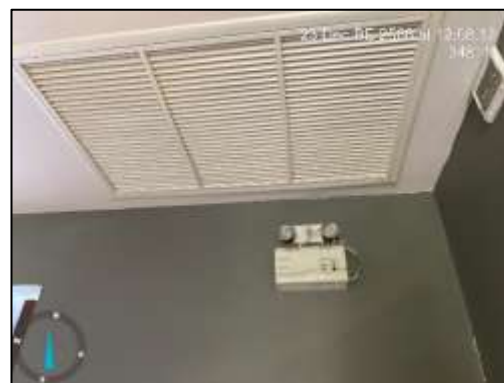
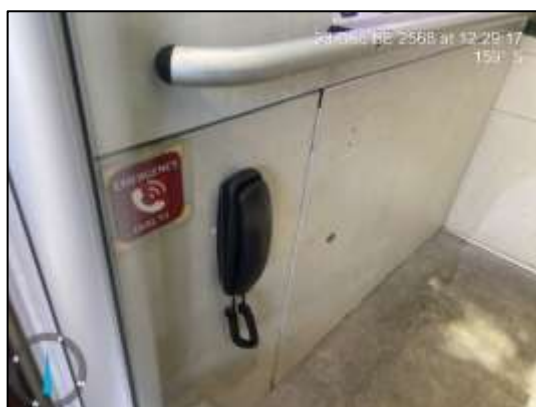
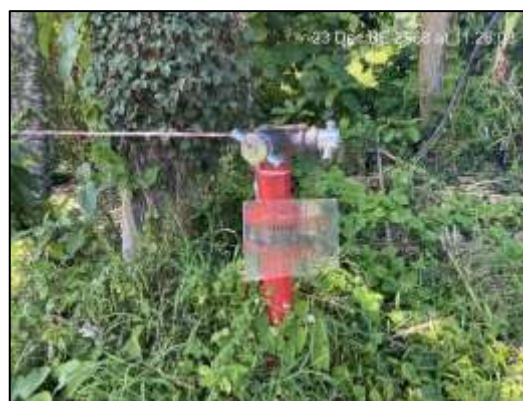
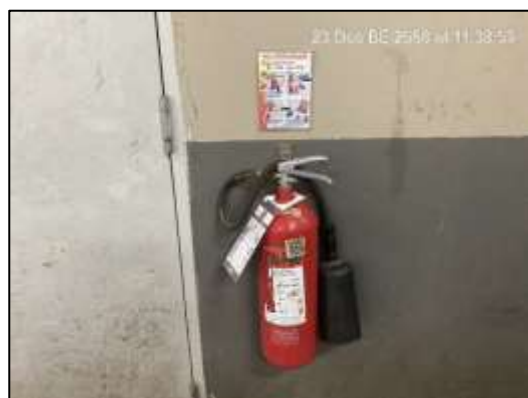
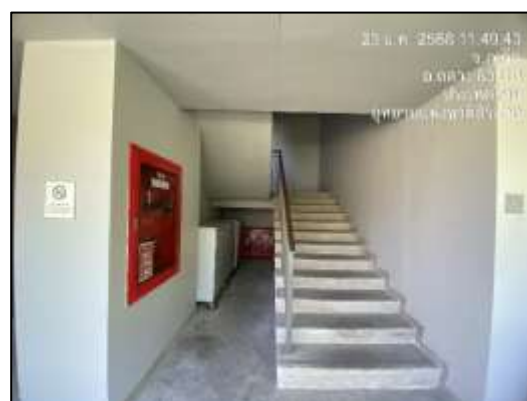
ภาพที่ 2.2-26 (ต่อ) ระบบป้องกันและแจ้งเตือนอัคคีภัย

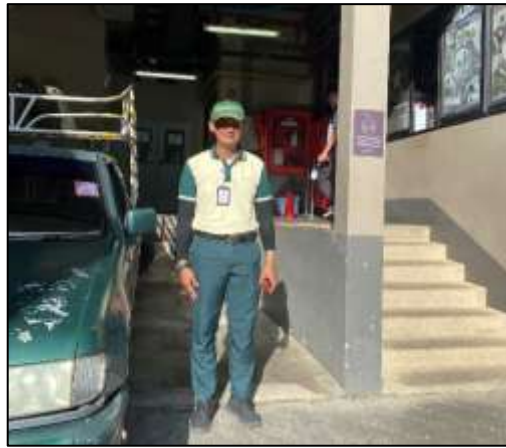
ภาพที่ 2.2-27 เจ้าหน้าที่รักษาความปลอดภัยภายในโครงการตลอด 24 ชั่วโมง

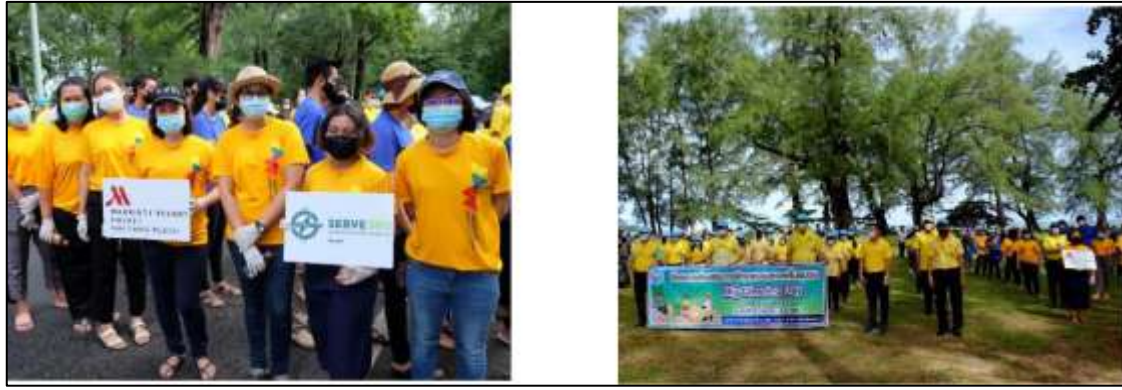
ภาพที่ 2.2-34 โครงการมีส่วนร่วมกับชุมชนโดยรอบ

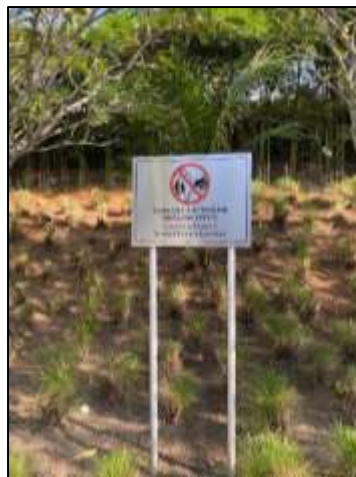
ภาพที่ 2.2-35 ป้ายจราจรลดระดับเครื่องยนต์

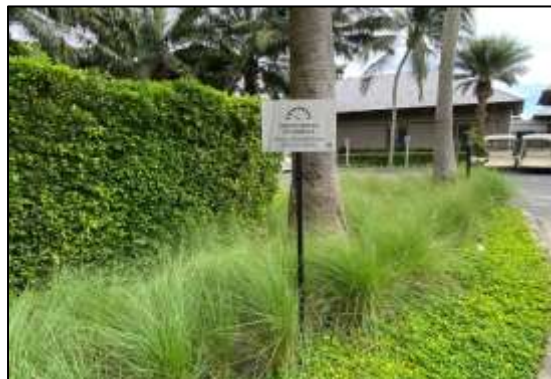
ภาพที่ 2.2-36 ป้ายจำกัดความเร็ว

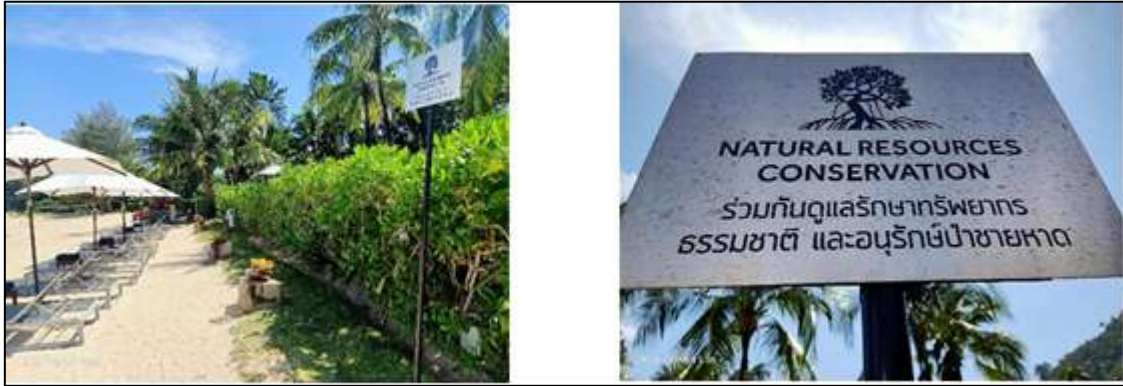
ภาพที่ 2.2-37 ป้ายช่วยกันดูแลรักษาทรัพยากรธรรมชาติและอนุรักษ์ป่าชายหาด
