## บทที่ 2

### ผลการดำเนินการตามมาตรการป้องกันและแก้ไขผลกระทบสิ่งแวดล้อม

โครงการโรงแรมบันยันทรี กระบี่ (ทับแขก) ตั้งอยู่เลขที่ 279 หมู่ที่ 3 ตำบลหนองทะเล อำเภอเมืองกระบี่ จังหวัดกระบี่ ปัจจุบันเปิดดำเนินการภายใต้ชื่อโรงแรมบันยันทรี กระบี่ โดยบริษัท อันตามัน รีสอร์ท แอสเสท จำกัด โครงการเป็นโครงการประกอบกิจการประเภทโรงแรม ประกอบด้วยอาคารทั้งสิ้น จำนวน 25 อาคาร มีห้องพักรวม ทั้งสิ้น 72 ห้องพัก (81 ห้องนอน) แบ่งเป็นอาคารห้องพัก 13 อาคาร และอาคารส่วนบริการ 12 อาคาร ตั้งอยู่บน ขนาดที่ดิน 26-0-90.1 ไร่ หรือ 41,960.40 ตารางเมตรทั้งนี้ โครงการเข้าข่ายที่จะต้องศึกษาและจัดทำรายงานการวิเคราะห์ผลกระทบสิ่งแวดล้อม ซึ่งโครงการได้ดำเนินการจัดทำรายงานฯ ส่งให้ สผ. พิจารณาจนได้รับความเห็นชอบ แล้วตาม หนังสือที่ ทส 1009.5/5261 ลงวันที่ 1 พฤษภาคม 2560 โดย หนังสือเห็นชอบได้กำหนดมาตรการป้องกัน และแก้ไขผลกระทบสิ่งแวดล้อมและมาตรการติดตามตรวจสอบผลกระทบสิ่งแวดล้อม เพื่อเป็นแนวทางให้โครงการปฏิบัติรวมไปถึงเสนอรายงานผลการปฏิบัติตามมาตรการฯ ต่อหน่วยงานอนุญาต และหน่วยงานที่เกี่ยวข้อง รวมทั้ง สำนักงานนโยบายและแผนทรัพยากรธรรมชาติและสิ่งแวดล้อม (สผ.) ทุก 6 เดือนนั้น

ตารางที่ 2-1 สรุปผลการปฏิบัติตามมาตรการป้องกันและแก้ไขผลกระทบสิ่งแวดล้อม(ระยะดำเนินการ) โครงการโรงแรมบันยันทรี กระบี่ (ทับแขก)

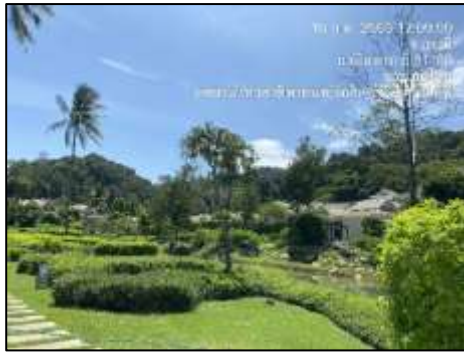
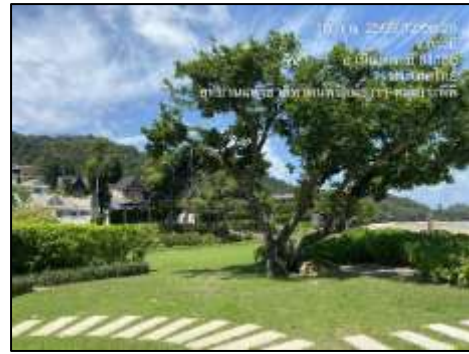
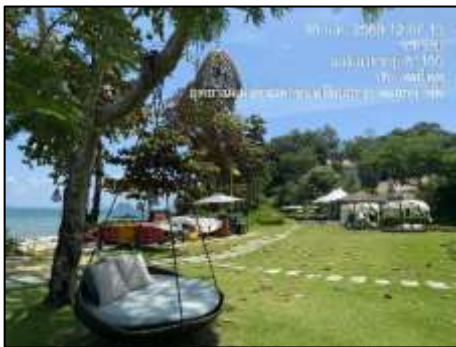
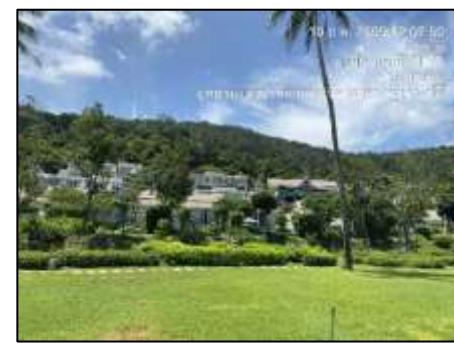
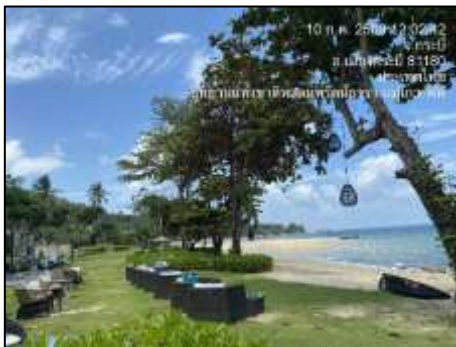
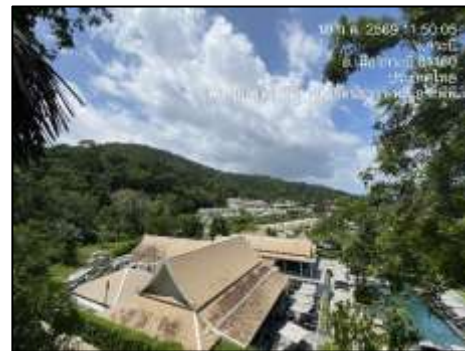
ภาพที่ 2-1 พื้นที่สีเขียวภายในโครงการ

| องค์กรกอบทาง<br>สิ่งแวดล้อมและ<br>คุณค่าต่างๆ | มาตรการป้องกันและแก้ไขผลกระทบสิ่งแวดล้อม | รายละเอียดการปฏิบัติตามมาตรการ“✓” ดำเนินการแล้ว<br>“O” ดำเนินการไม่ครบถ้วน“●”อยู่ระหว่างดำเนินการ | ปัญหาอุปสรรค/<br>แนวทางแก้ไข | เอกสารอ้างอิง |
|---|---|---|---|---|
| 4.6 บดบังแสงและ<br>ทิศทางลม (ต่อ) | 4. ปลูกไม้ยืนต้นบริเวณที่ว่างโดยรอบอาคารและพื้นที่โครงการ<br>เพื่อให้อากาศเกิดการไหลเวียนและช่วยลดความร้อนให้กับ<br>โครงการและพื้นที่ข้างเคียงโครงการ | ✓ โครงการจัดให้มีพื้นที่สีเขียวโดยการปลูกหญ้าไม้พุ่มและ<br>ไม้ยืนต้นปกคลุมดินในพื้นที่โครงการและจัดให้มี<br>เจ้าหน้าที่ดูแลพื้นที่สีเขียวให้มีความสมบูรณ์อยู่เสมอ | ปฏิบัติตามมาตรการ | ภาพที่ 2-1 พื้นที่สีเขียว<br>ภายในโครงการ |
| | 5. โครงการได้จัดให้มีพื้นที่สีเขียวคิดเป็นพื้นที่ทั้งหมด<br>24,322.0 ตร.ม (ร้อยละ 57.96 ของพื้นที่โครงการ) | ✓ โครงการจัดให้มีพื้นที่สีเขียวโดยการปลูกหญ้าไม้พุ่ม และ<br>ไม้ยืนต้นปกคลุมดินในพื้นที่โครงการ และจัดให้มี<br>เจ้าหน้าที่ดูแลพื้นที่สีเขียวให้มีความสมบูรณ์อยู่เสมอ | ปฏิบัติตามมาตรการ | ภาพที่ 2-1 พื้นที่สีเขียว<br>ภายในโครงการ |

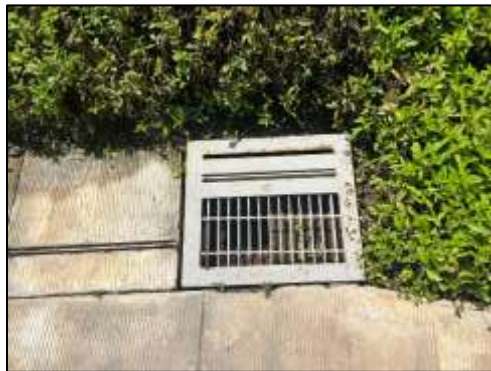
วางระบายนํ้า

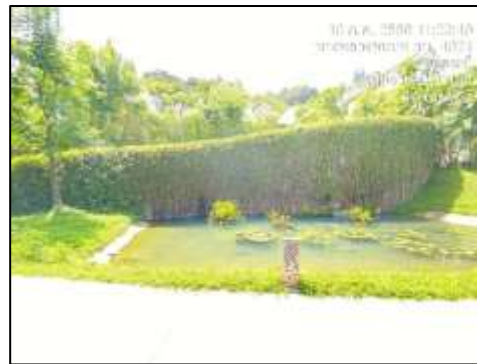
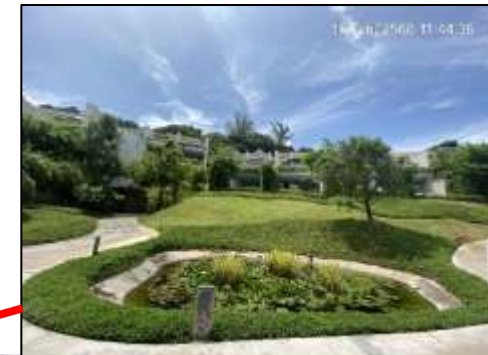
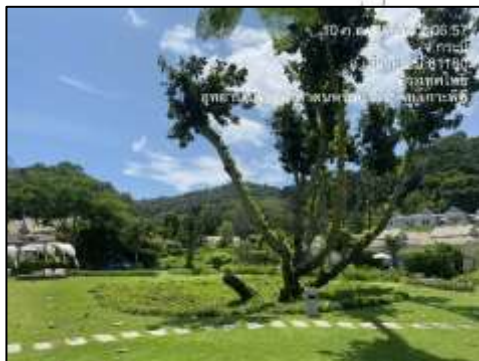
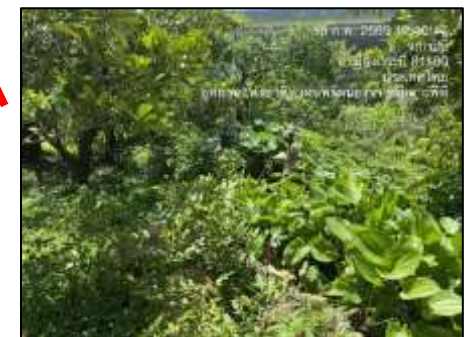
ภาพที่ 2-1 ระบายน้ำฝนของโครงการ

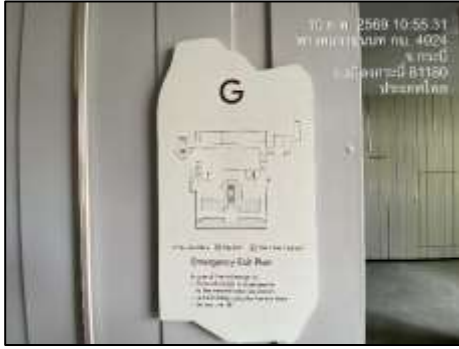
แผนผังการหนีไฟ

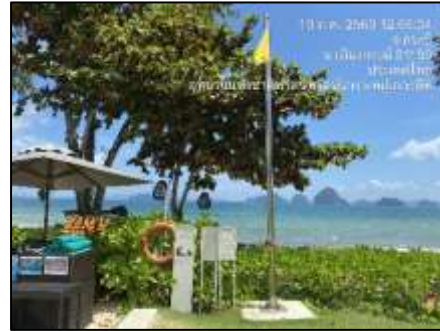
ป้ายบอกให้หนีภัยขึ้นที่สูง

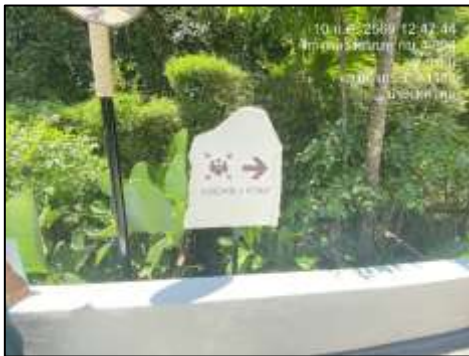
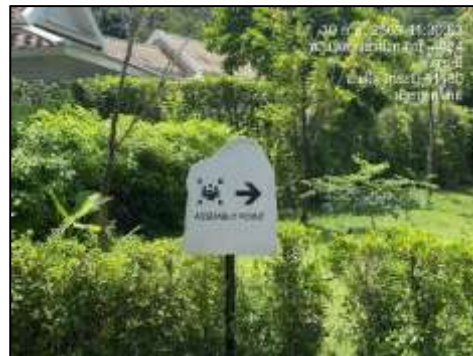
ป้ายบอกทางไปยังจุดรวมพล

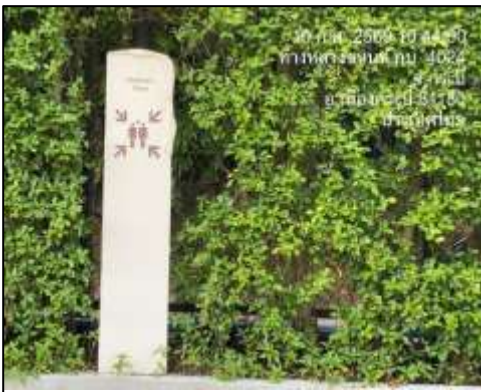
จุดรวมพล

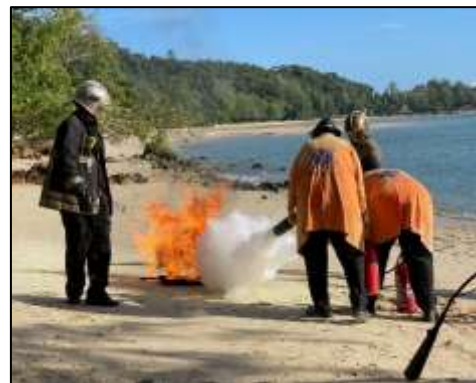
ภาพที่ 2-3 ป้ายบอกเส้นทางหนีภัย จุดรวมพล และซ้อมดับเพลิงประจำปี

การซ้อมดับเพลิง (ประจำปี 2568)

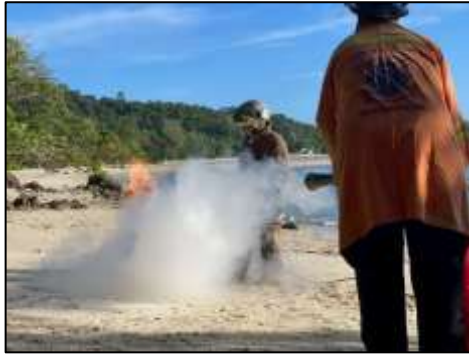
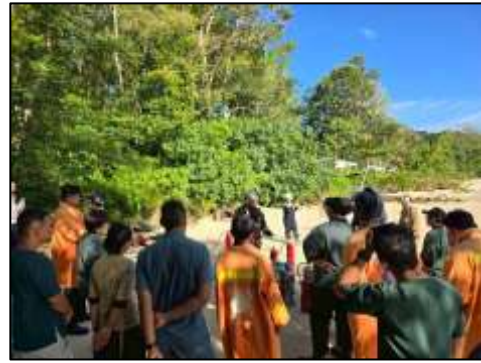
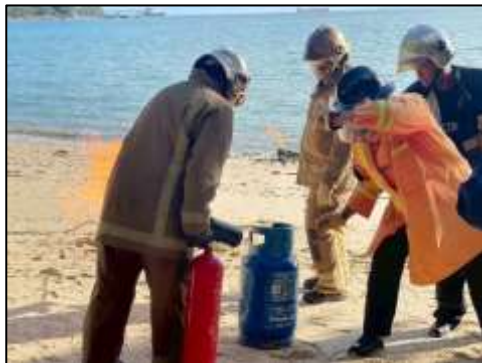
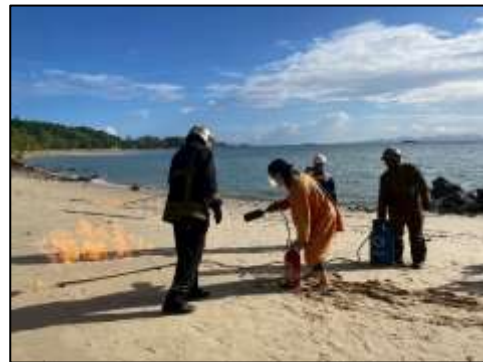
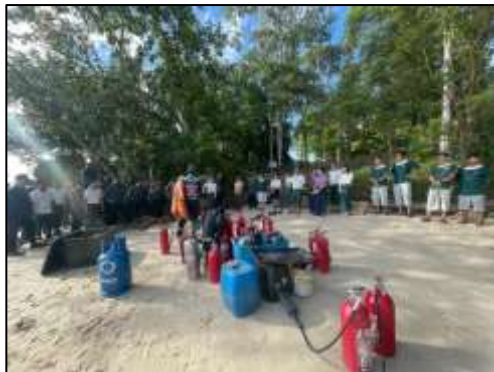
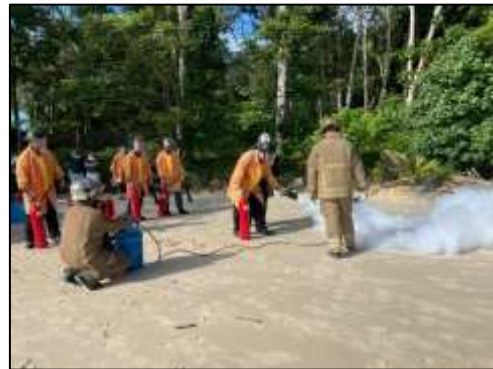
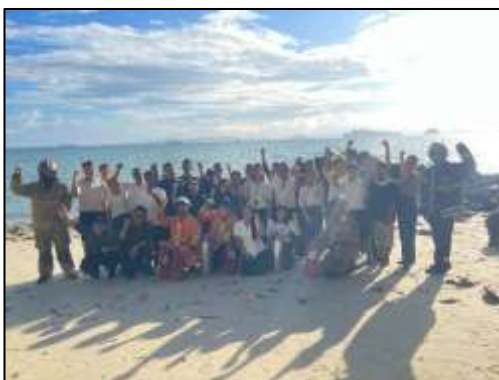
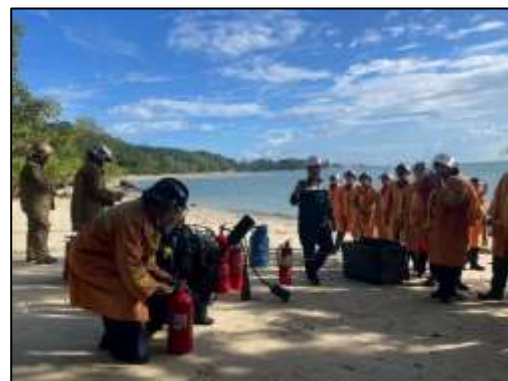
ภาพที่ 2-3 (ต่อ) ป้ายบอกเส้นทางหนีภัย จุดรวมพล และซ้อมดับเพลิงประจำปี

การซ้อมดับเพลิง (ประจำปี 2568)

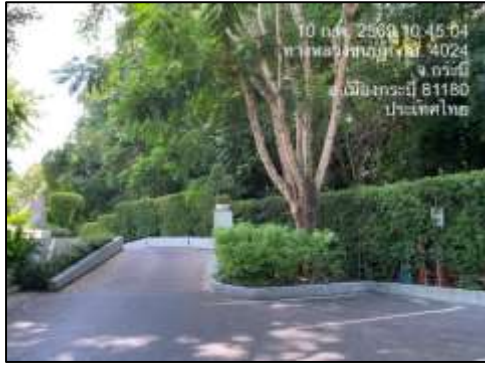
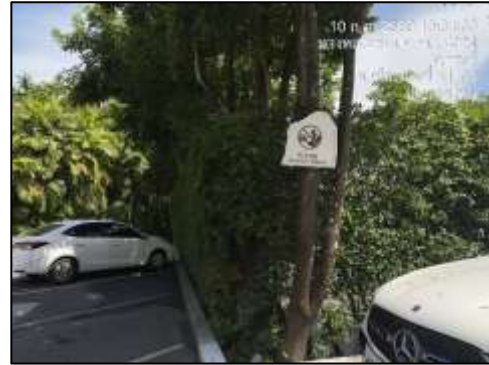
ภาพที่ 2-4 ป้ายจราจรรถรูดับเครื่องยนต์

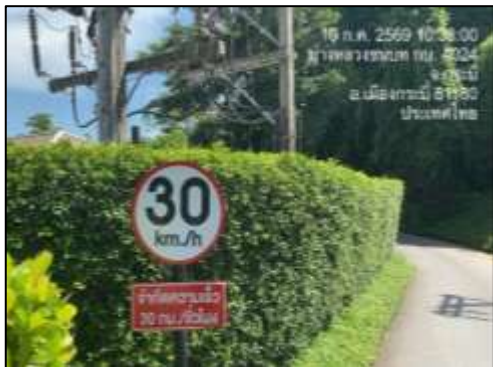
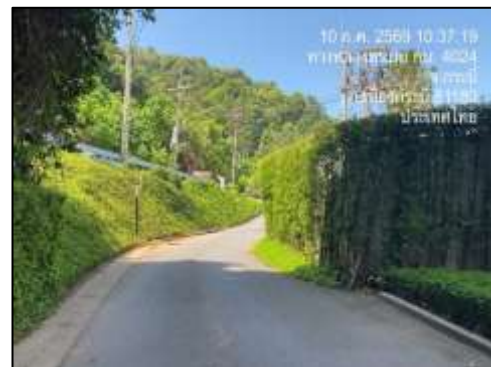
ภาพที่ 2-5 ป้ายจำกัดความเร็ว

ป้ายจำกัดความเร็ว ไม่เกิน 30 กม./ชม. บริเวณถนนทางเข้าโครงการ

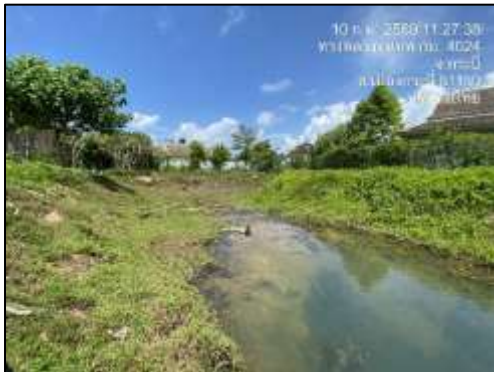
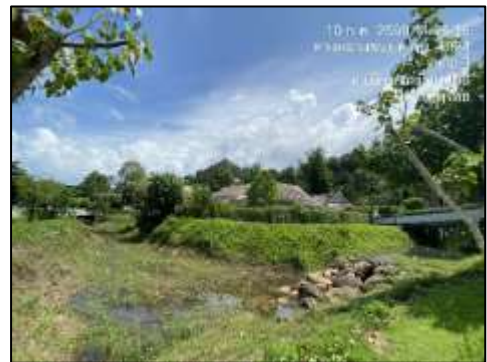
ภาพที่ 2-10 ห้วยทับแขกที่ไหลผ่านในโครงการ

บริเวณห้วยทับแขกที่ไหลผ่านโครงการ

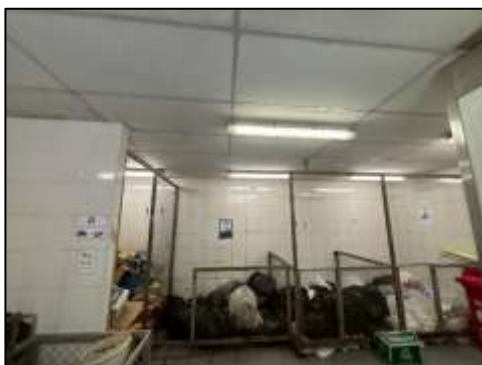
ห้องพัสดุรวม

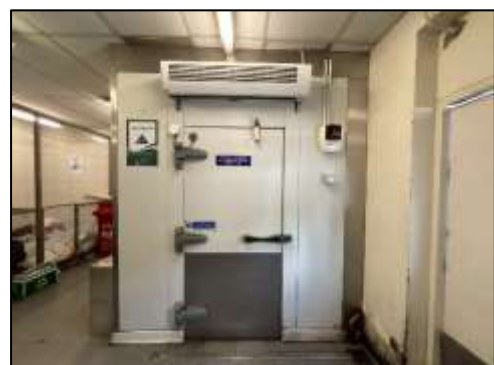
ห้องพัสดุเปียก (เป็นห้องเย็น)

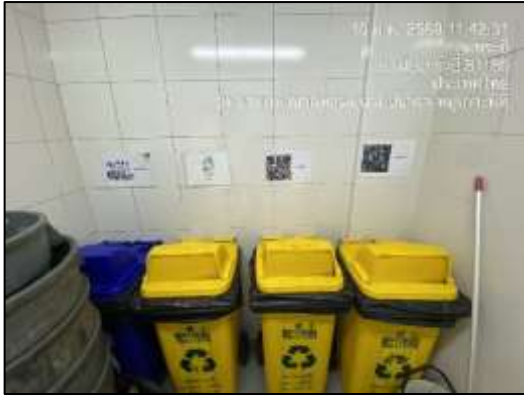
ห้องพักขยะรีไซเคิล

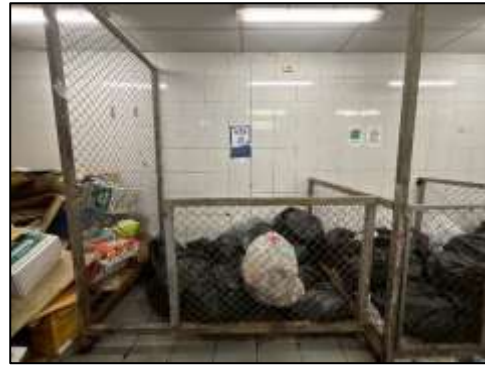
ห้องพักขยะทั่วไป

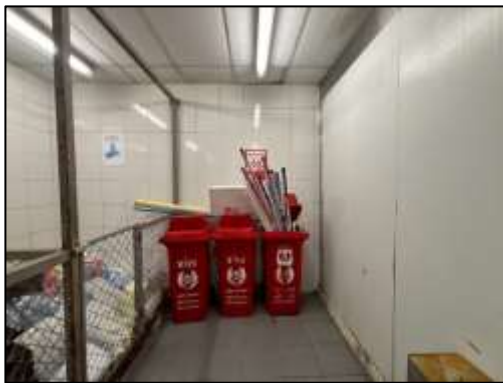
ห้องพักขยะรีอินทรีย์

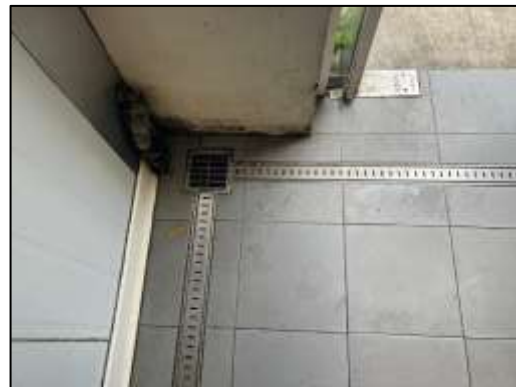
ท่อรับน้ำจากห้องพักขยะไปยังระบบบำบัดน้ำเสีย

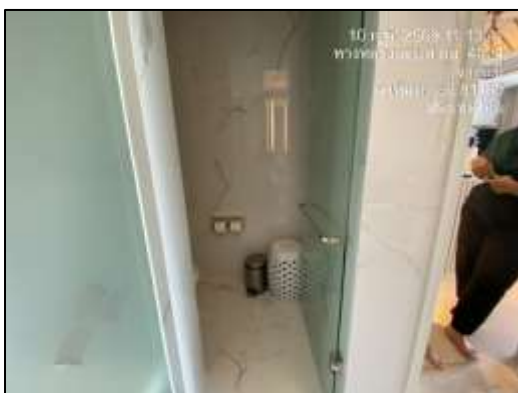
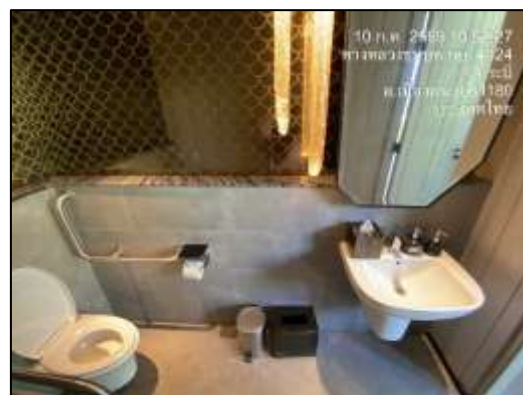
ถังขยะในห้องน้ำ

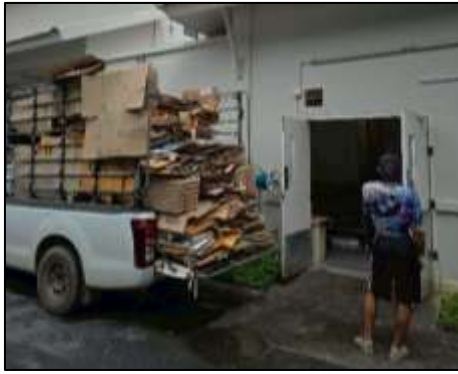
การคัดแยกขยะรีไซเคิล

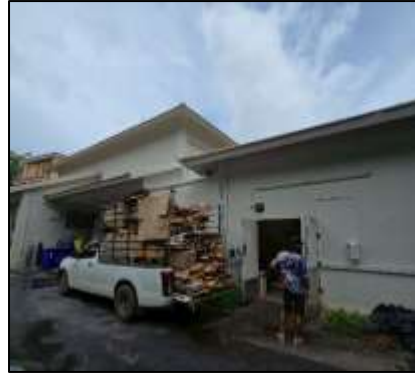
การขนย้ายขยะออกจากโครงการ

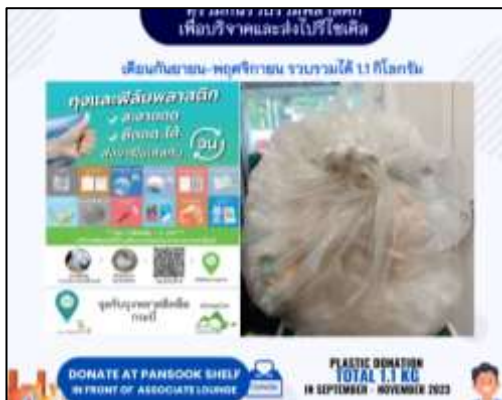
Application รณรงค์เรื่องการจัดการขยะ

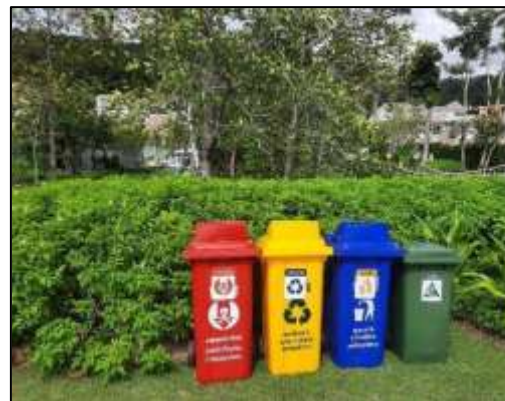
ถังขยะ 4 ประเภท บริเวณพื้นที่ส่วนกลาง

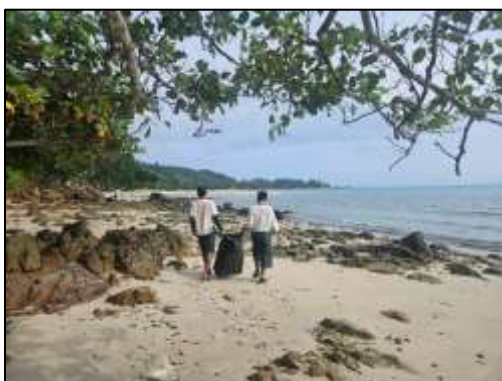
เก็บขยะบริเวณชายหาดรอบโครงการฯ

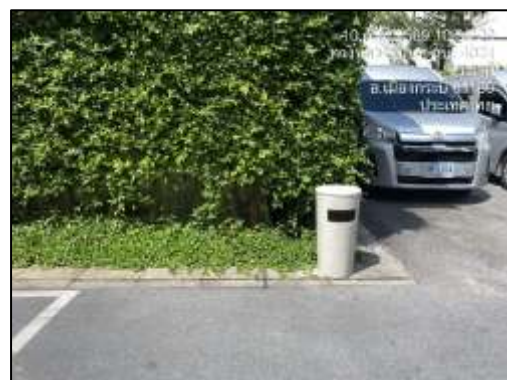
ถังขยะบริเวณโครงการฯ

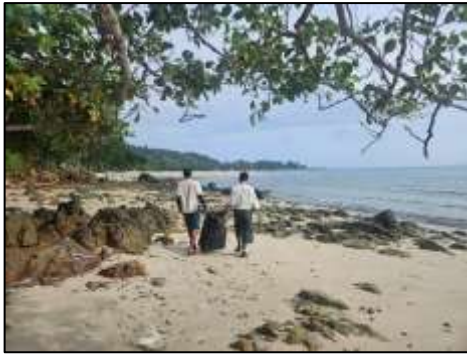
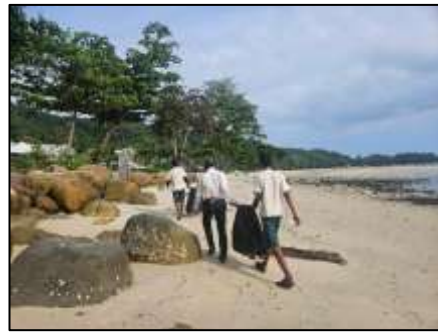
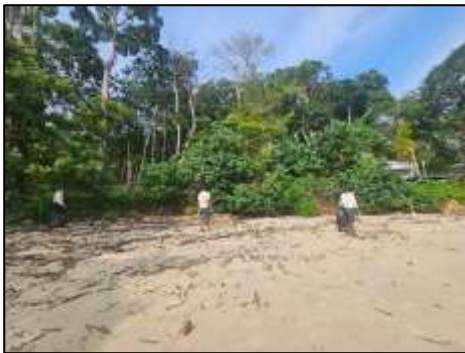
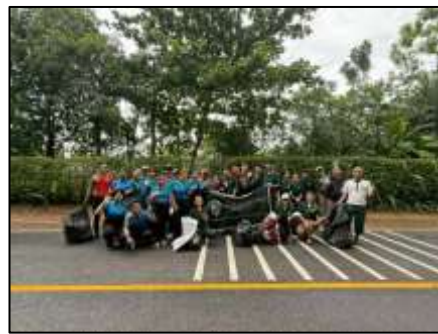
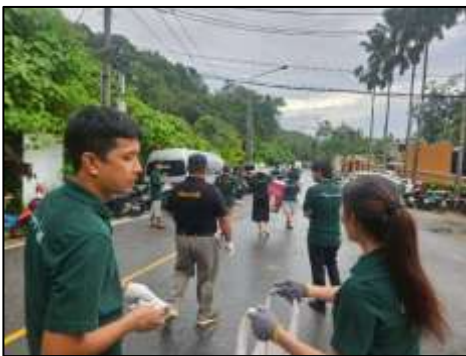
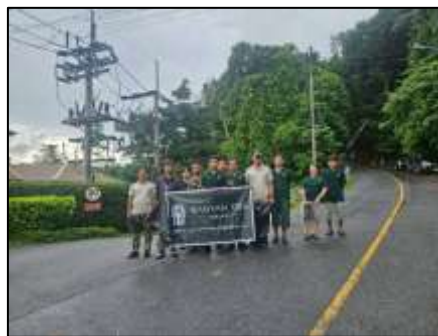
ภาพที่ 2-12 เจ้าหน้าที่ทำความสะอาดหาดทับแขกและพื้นที่รอบโครงการ

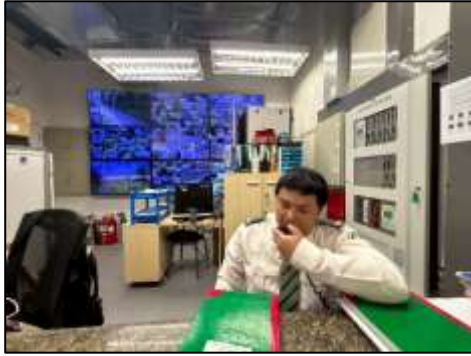
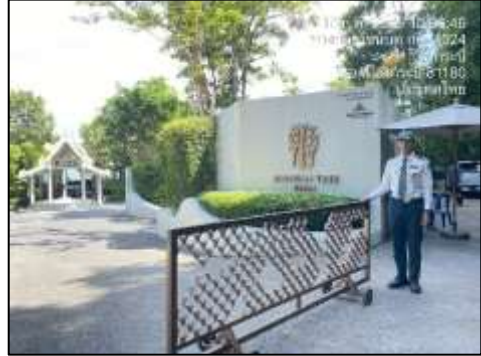
ภาพที่ 2-13 การรักษาความปลอดภัยของโครงการ

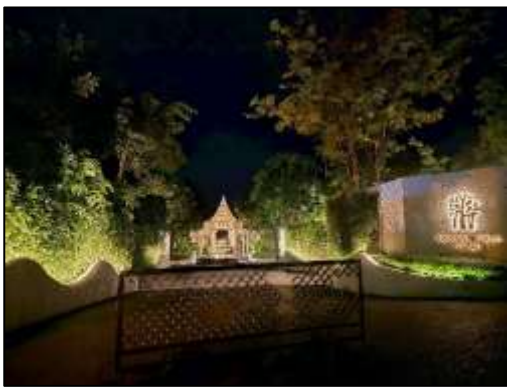
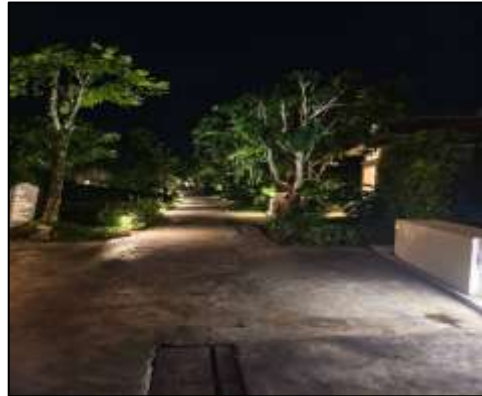
ไฟส่องสว่าง ทางเข้า-ออก โครงการ

ไฟส่องสว่างโครงการในเวลากลางคืน

ภาพที่ 2-14 ไฟส่องสว่างภายในโครงการในเวลากลางคืน

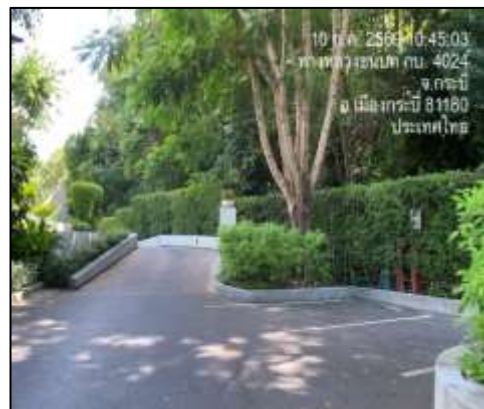
ภาพที่ 2-15 ที่จอดรถภายในโครงการ

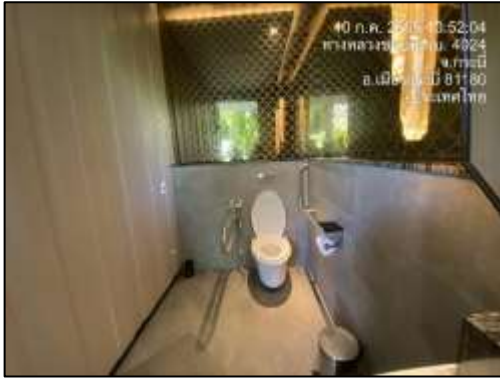
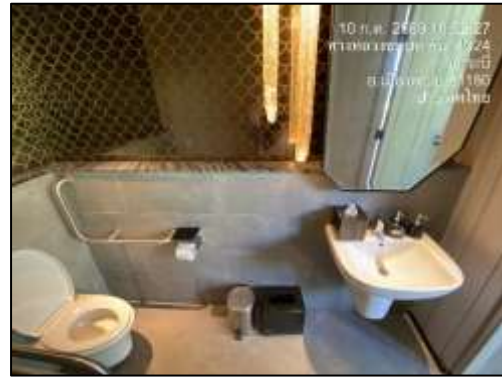
สุขภัณฑ์ประหยัดน้ำภายในโครงการ

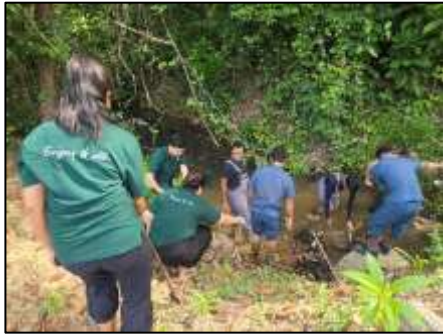
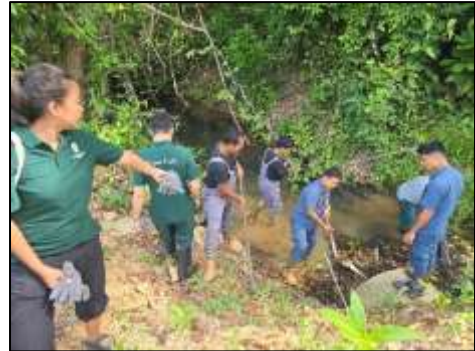
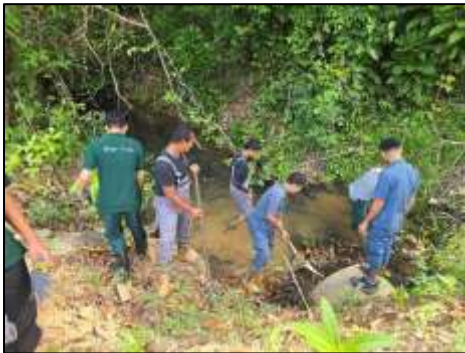
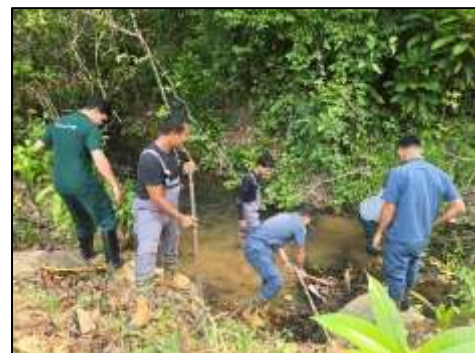
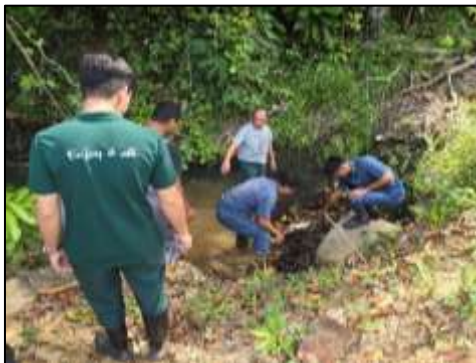
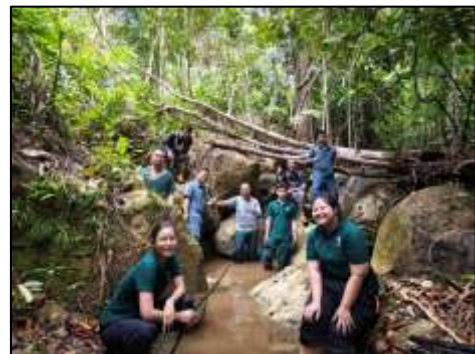
ภาพที่ 2-20 กิจกรรมการลอกคลองส่งน้ำเข้าสู่ห้วยทับแขก

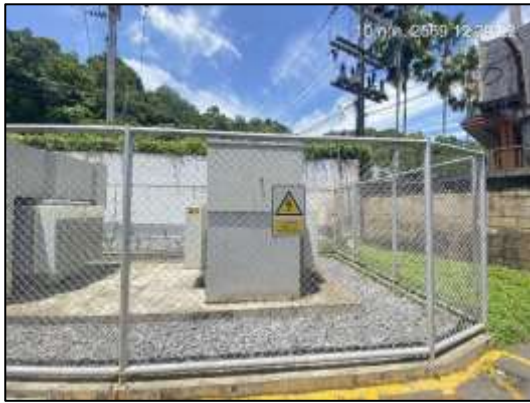
หม้อแปลงไฟฟ้า TR 1-2

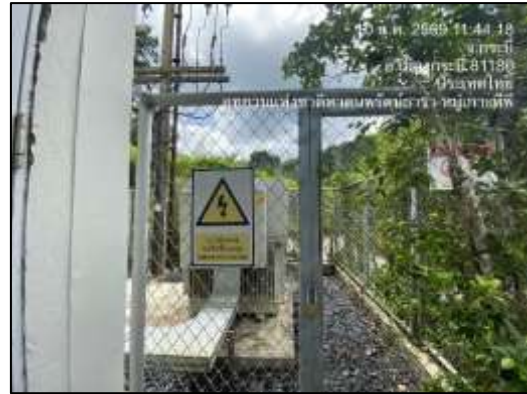
หม้อแปลงไฟฟ้า TR 3-4

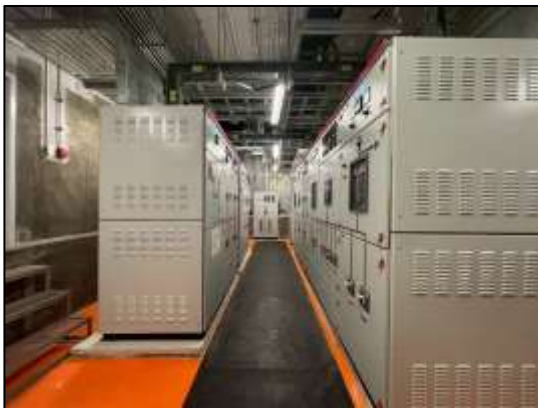
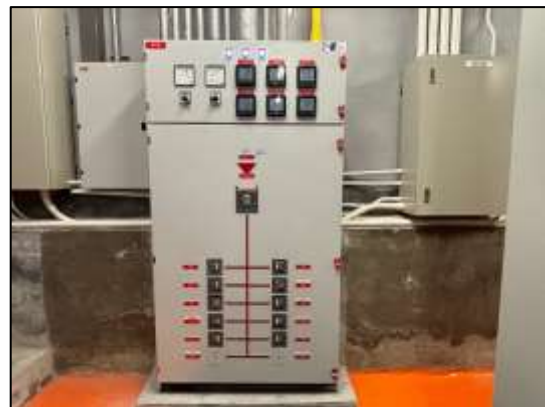
Main Distribution Board : MDB และ Circuit Breaker : CB

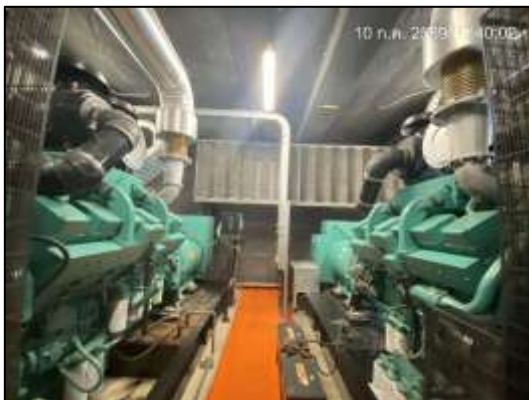
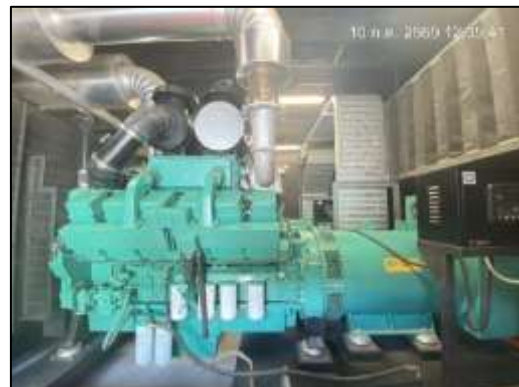
เครื่องกำเนิดไฟฟ้าสำรอง

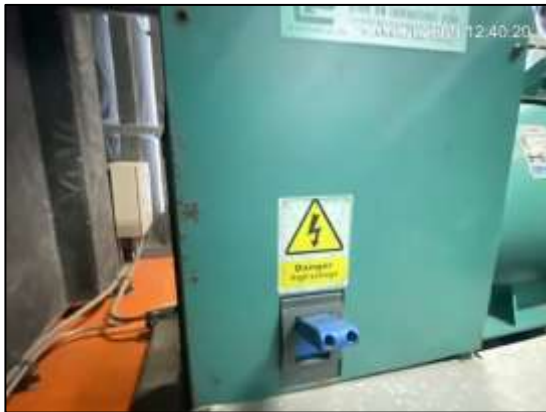
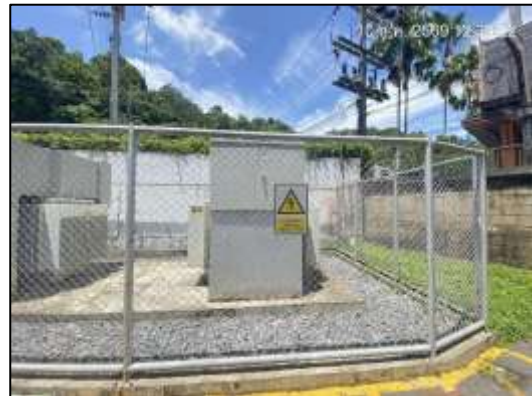
ป้ายเตือนอันตรายไฟฟ้าแรงสูงที่บริเวณหม้อแปลงและห้องเครื่องไฟฟ้า

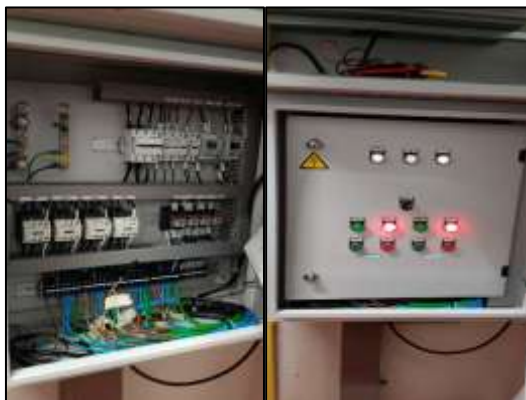
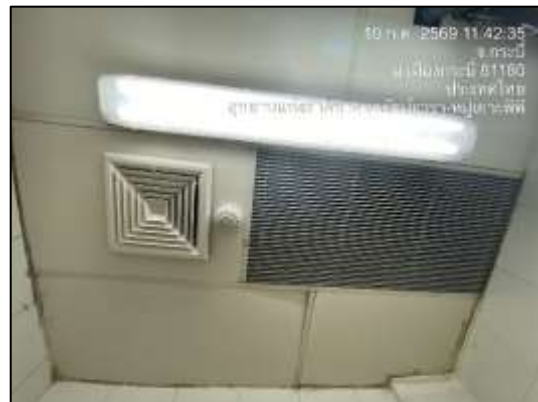
ระบบเปิด-ปิด ไฟพื้นที่ส่วนกลาง

เลือกใช้โคมไฟสะท้อนแสง และหลอด LED

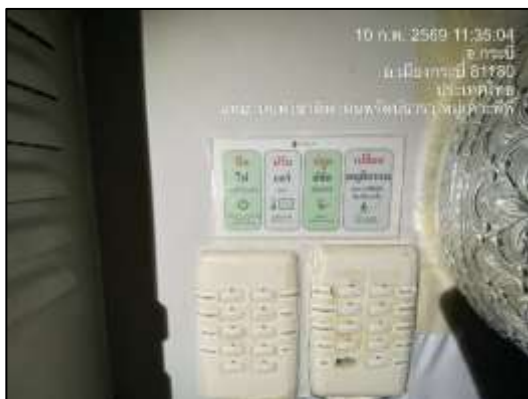
ป้ายรณรงค์ประหยัดพลังงานของเจ้าหน้าที่

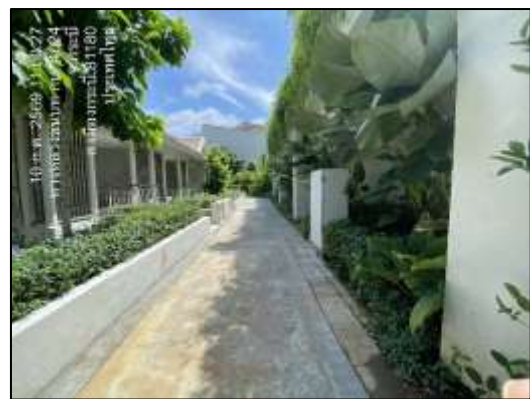
โครงการเลือกใช้วัสดุสีอ่อน และจัดให้มีพื้นที่สีเขียว

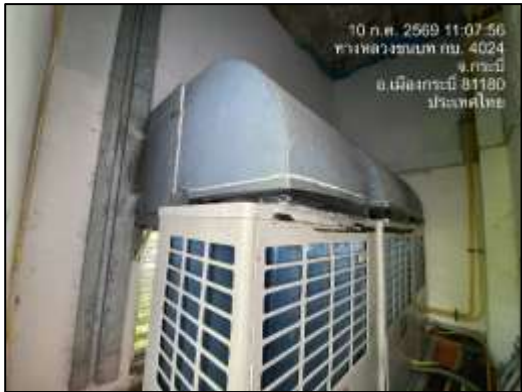
ระบบเครื่องปรับอากาศแบบ VRF

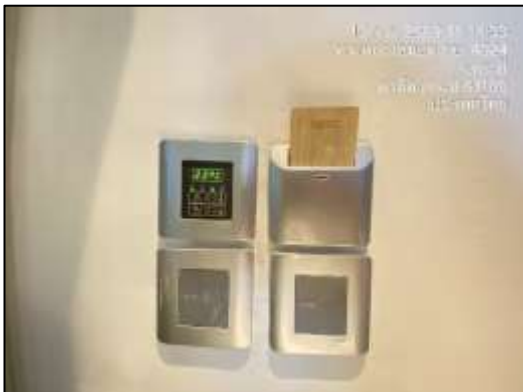
ระบบ KEY CARD ควบคุมไฟฟ้าในห้องพัก

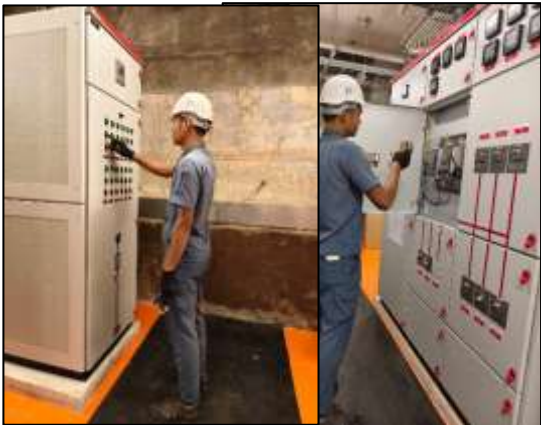
เจ้าหน้าที่ตรวจสอบหม้อแปลงไฟฟ้าและไฟฟ้าส่วนกลาง

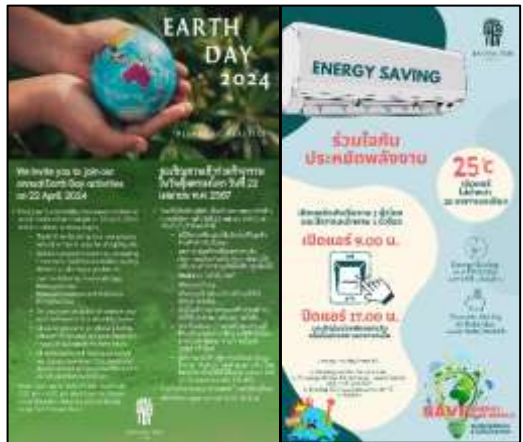
Application รณรงค์เรื่องการประหยัดพลังงาน

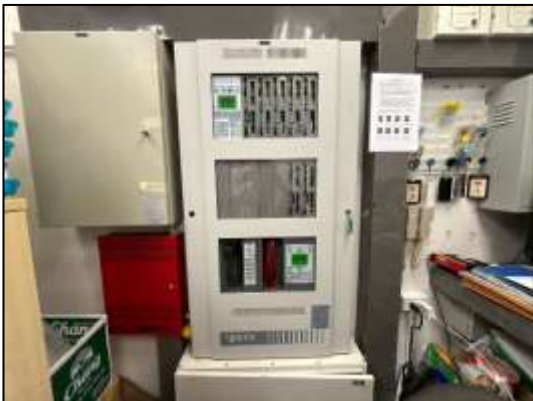
Fire Alarm Control

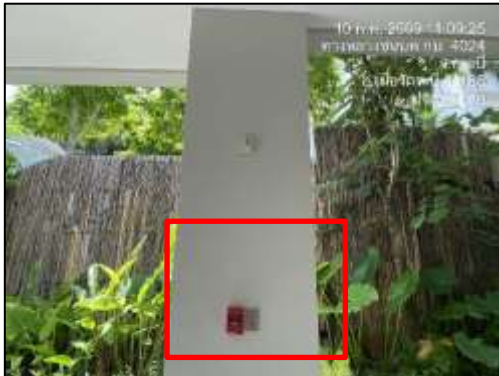
Telephone Jack และ Manual Station

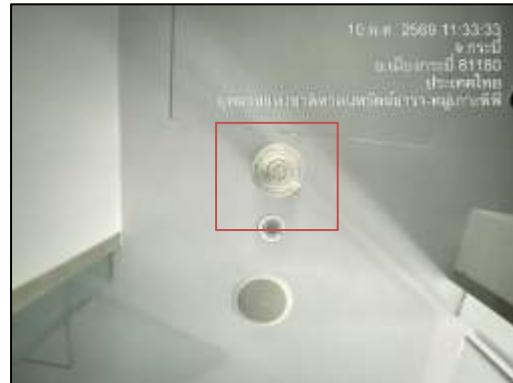
Smoke Detection Addressable

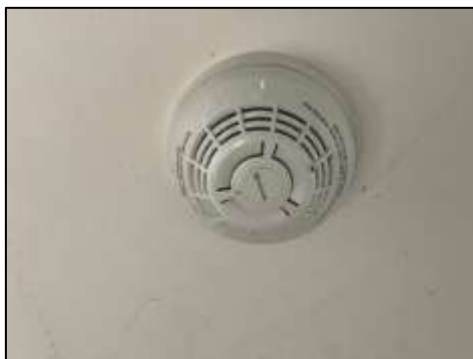
Rate of Rise Heat Detector

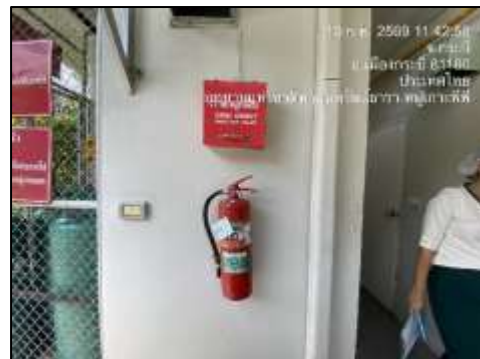
Fire Alarm Cabinet

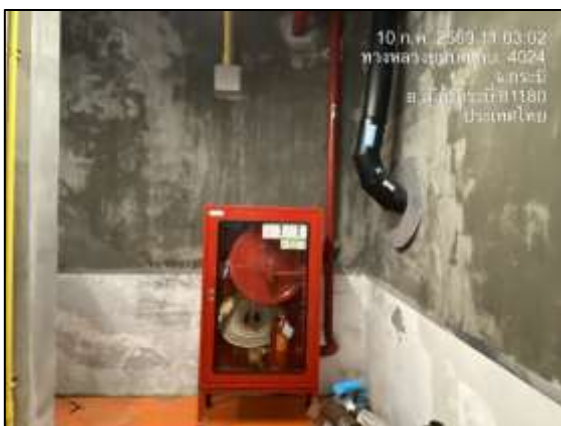
ป้ายแนะนำวิธีการใช้อุปกรณ์ดับเพลิง

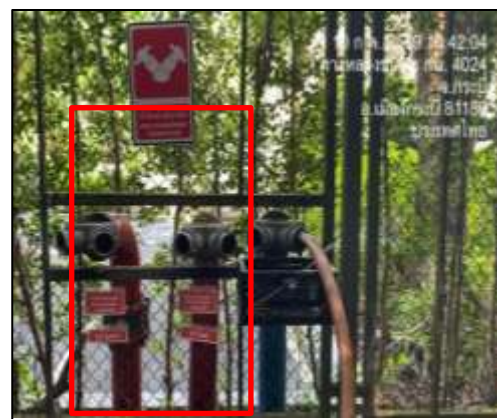
ท่อรับน้ำดับเพลิง

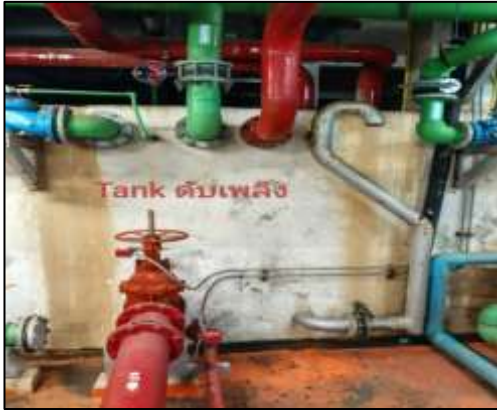
ถังสำรองน้ำดับเพลิง

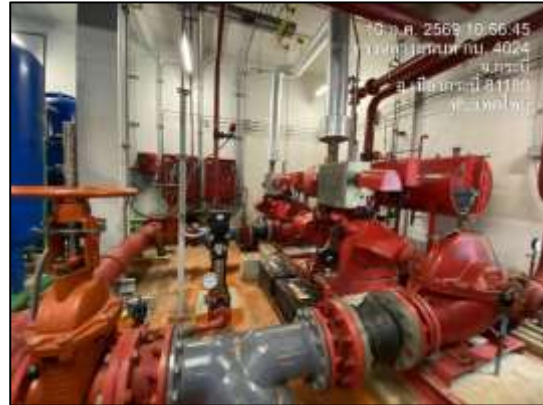
ปั๊มสูบน้ำดับเพลิง

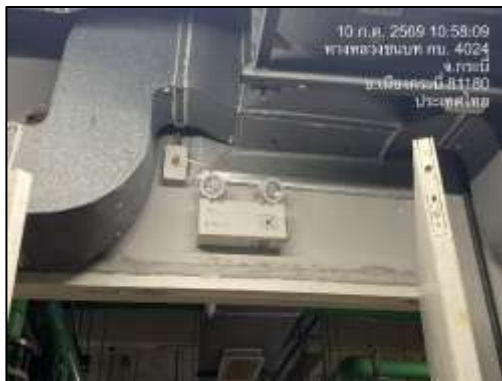
ไฟฟ้าส่องสว่างฉุกเฉิน

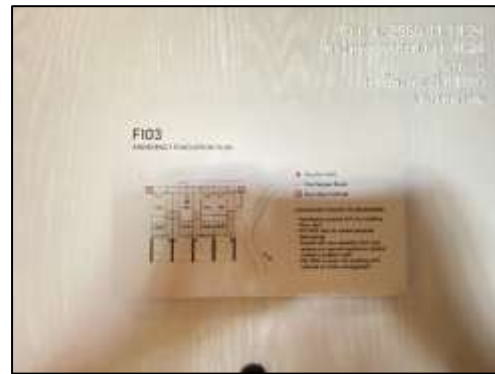
ผังเส้นทางหนีไฟภายในห้องพัก

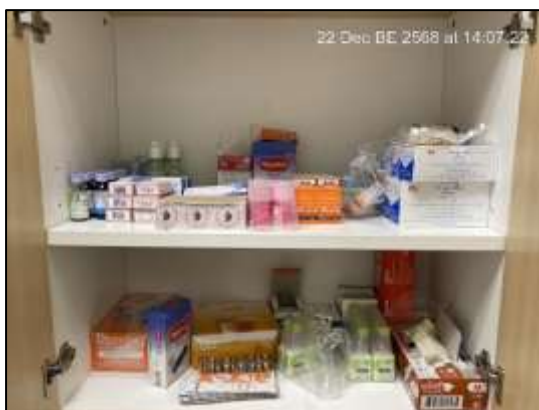
อุปกรณ์ปฐมพยาบาลเบื้องต้น

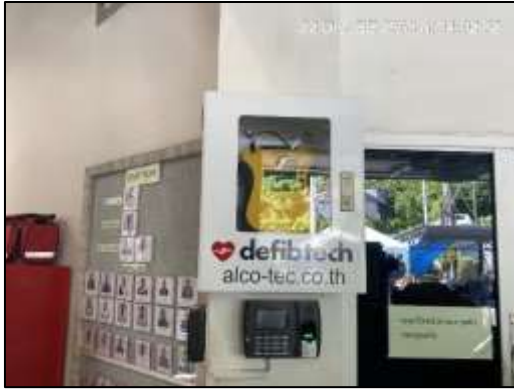
เครื่องกระตุ้นหัวใจ AED และเครื่องช่วยหายใจ

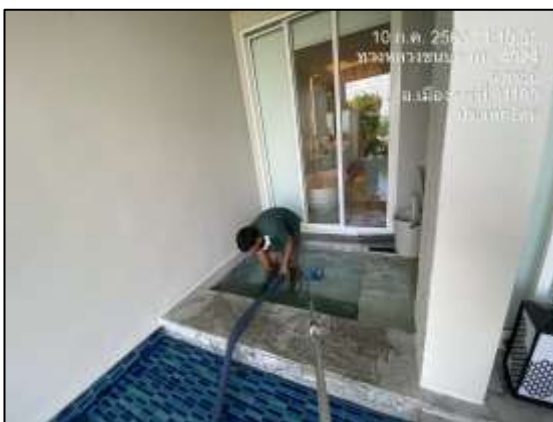
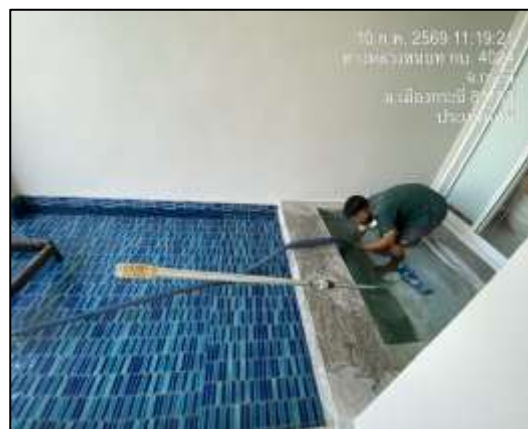
ทำความสะอาดสระว่ายน้ำโครงการ

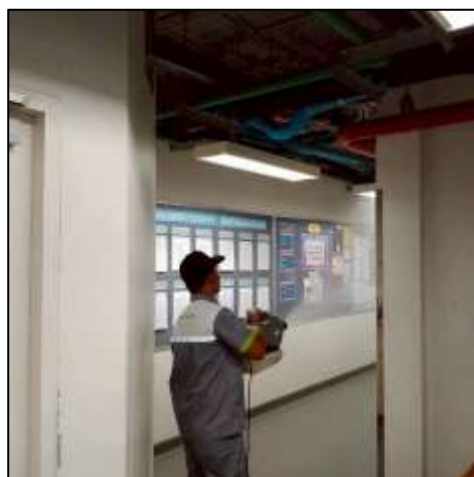
ภาพที่ 2-26 เจ้าหน้าที่ฉีดพ่นกำจัดยุง (ประจำปี 2569)

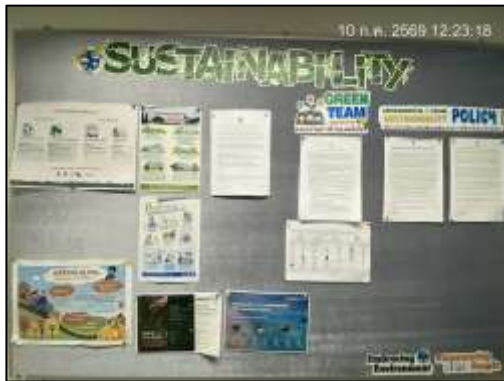
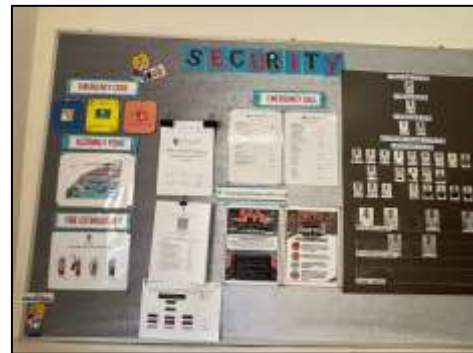
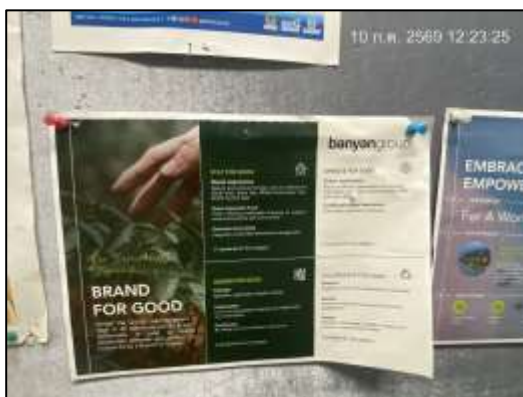
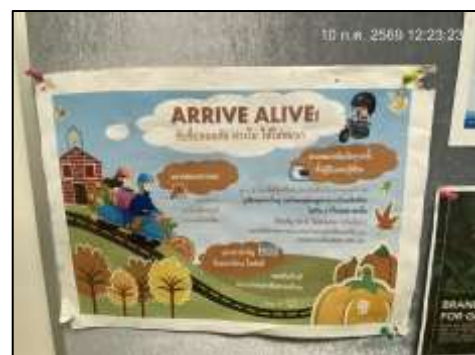
ภาพที่ 2-28 การรณรงค์และประชาสัมพันธ์ต่าง ๆ

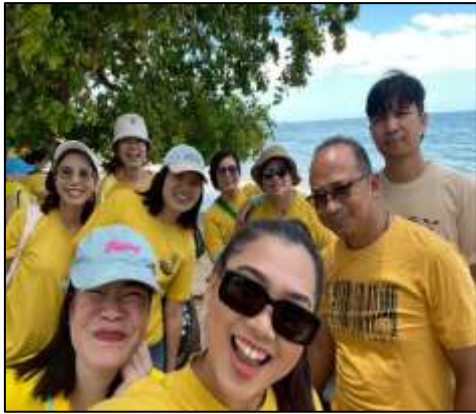
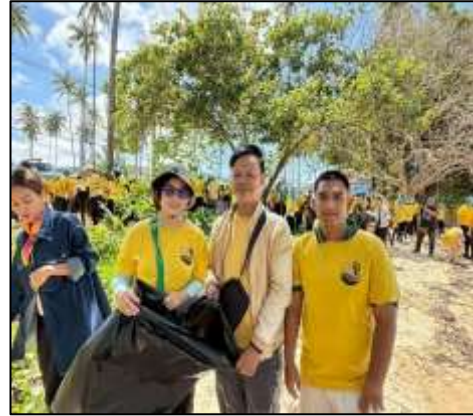
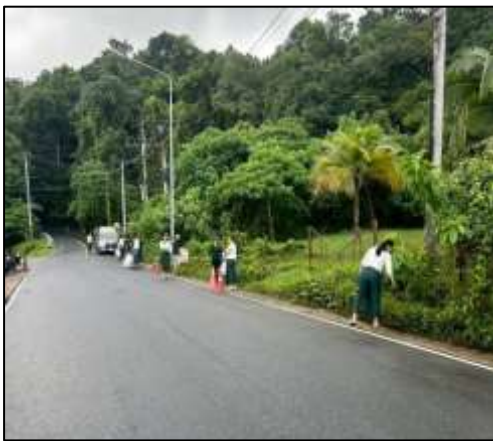
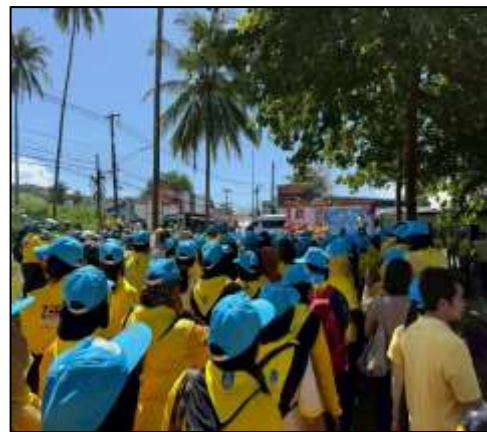
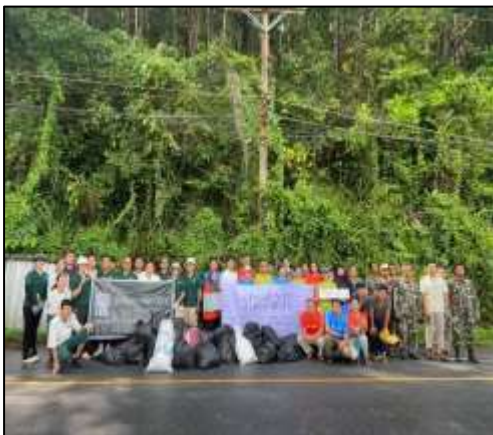
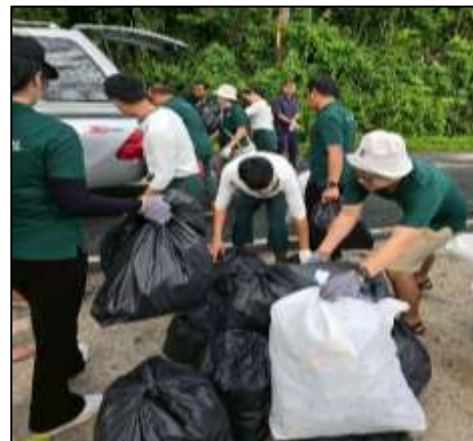
ภาพที่ 2-30 กิจกรรมเพื่อสังคม
