## ภาคผนวกที่ 9

สำเนา บันทึกการตรวจสอบและดูแลระบบจ่ายไฟฟ้า

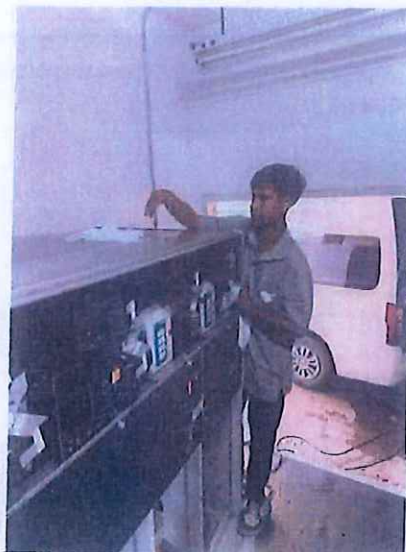
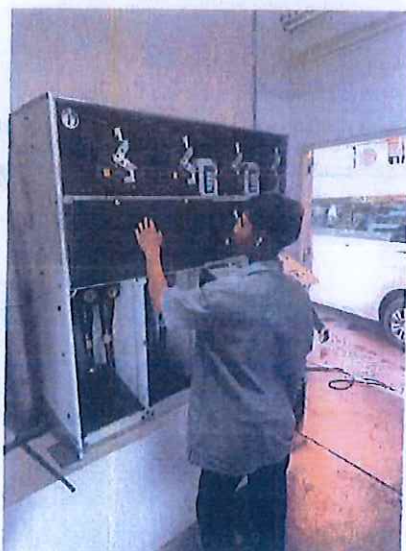
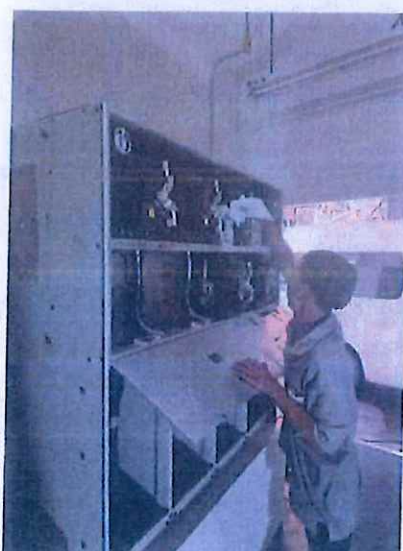
ภาพชุดที่ 1 ขณะดำเนินการตรวจสอบและทำความสะอาดรักษาสภาพภายในตู้ไฟฟ้าแรงสูง  
ไม่พบร่องรอยรั่วไหลทางไฟฟ้าที่อาจก่อให้เกิดการ Break down

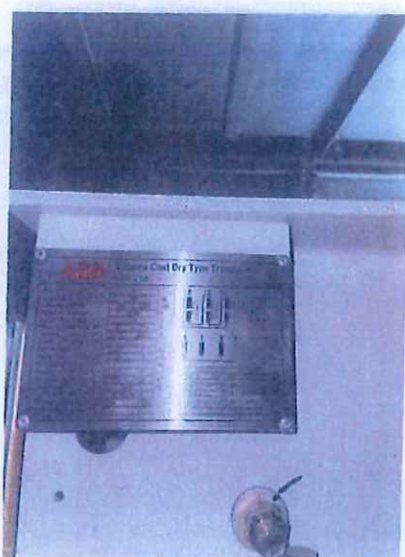
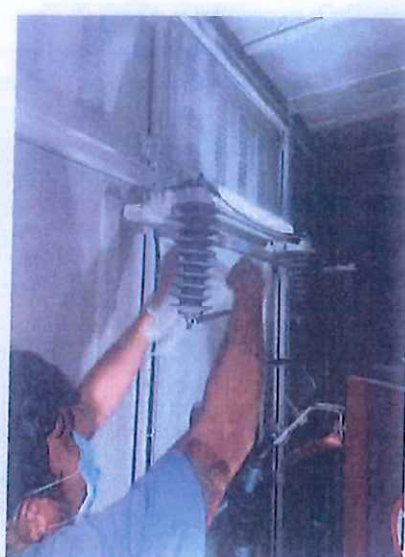
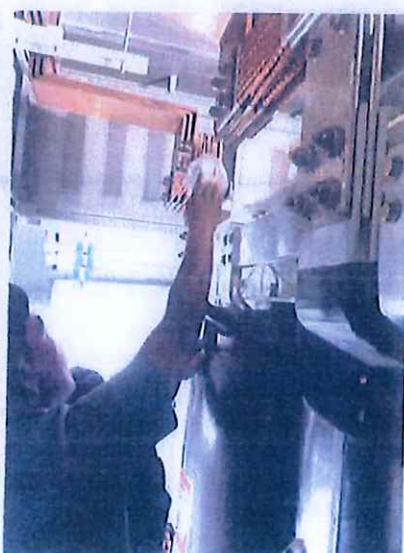
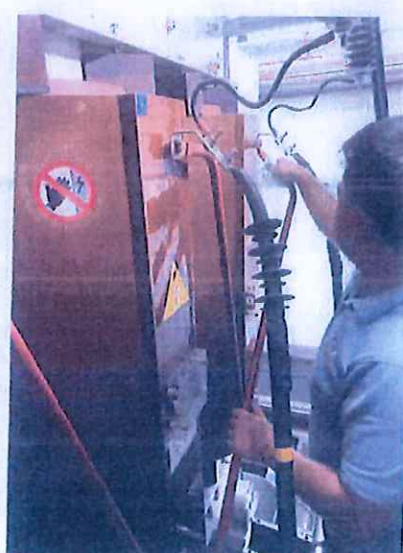
ภาพชุดที่ 3 ขณะดำเนินการทำความสะอาดรักษาสภาพหม้อแปลงไฟฟ้า

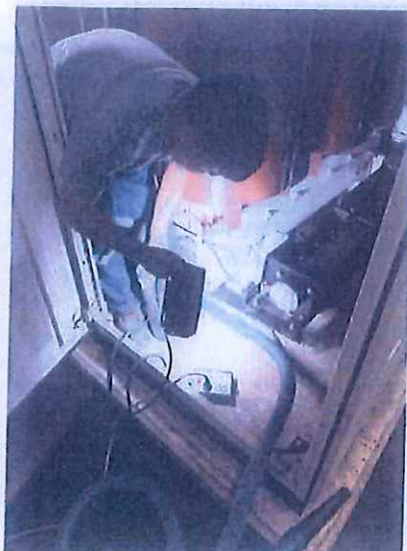
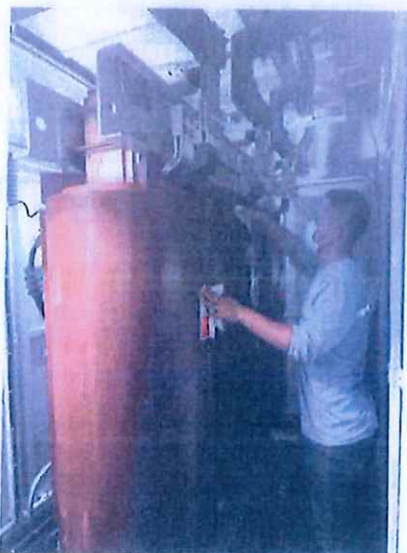
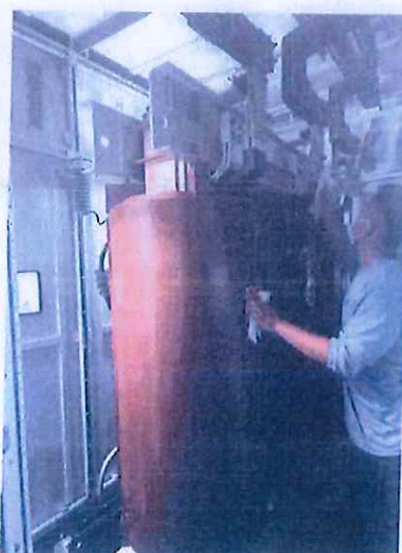
ภาพชุดที่ 4 ขณะดำเนินการทำความสะอาดรักษาสภาพหม้อแปลงไฟฟ้า

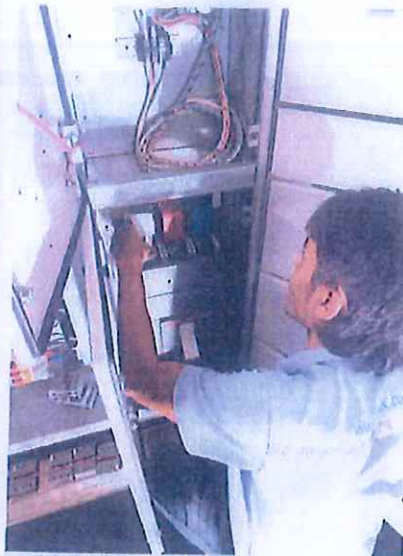
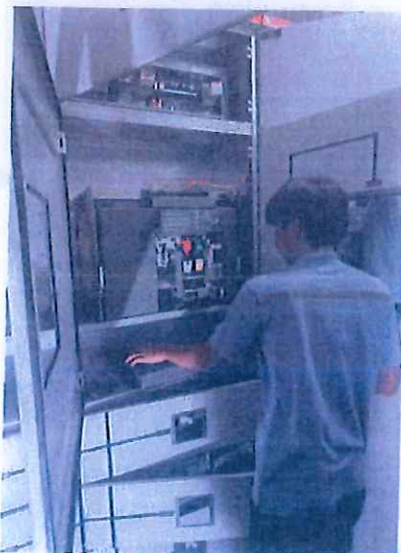
ภาพชุดที่ 9    ขณะดำเนินการเช็ดทำความสะอาดทั่วไปของ Air Circuit Breaker

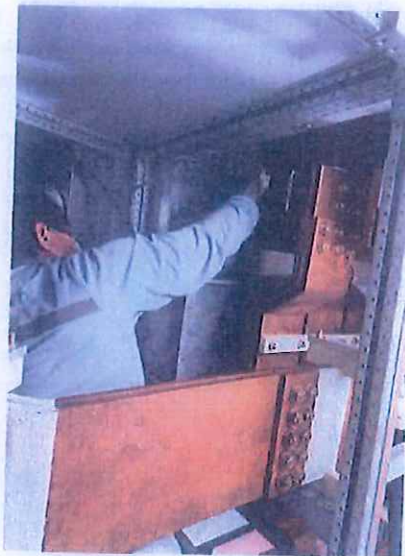
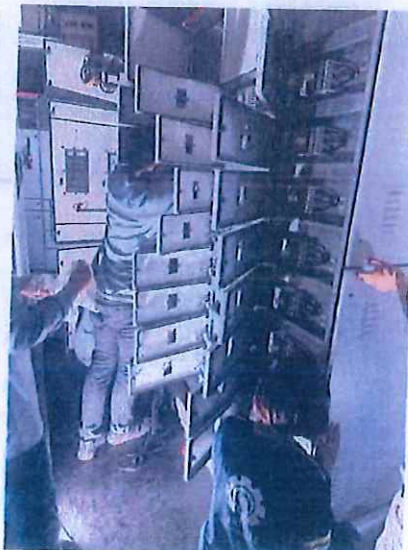
ภาพชุดที่ 13 ขณะดำเนินการเช็ดทำความสะอาดทั่วไปของตู้ MDB

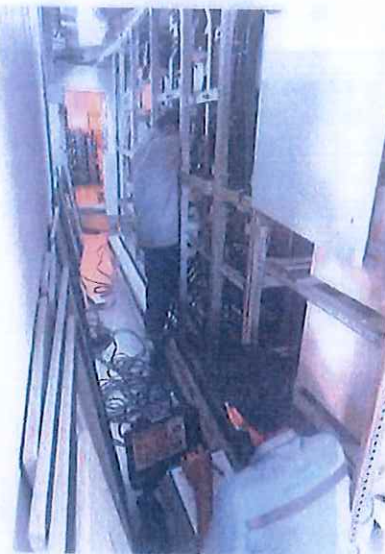
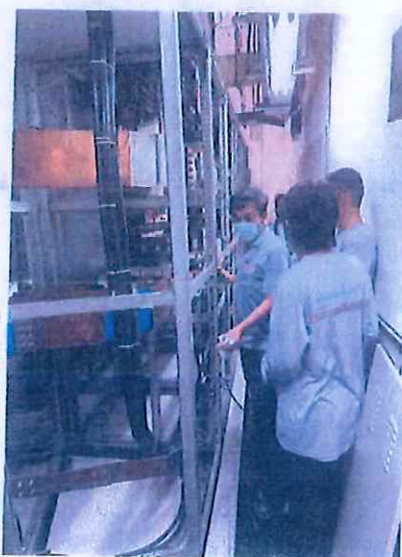
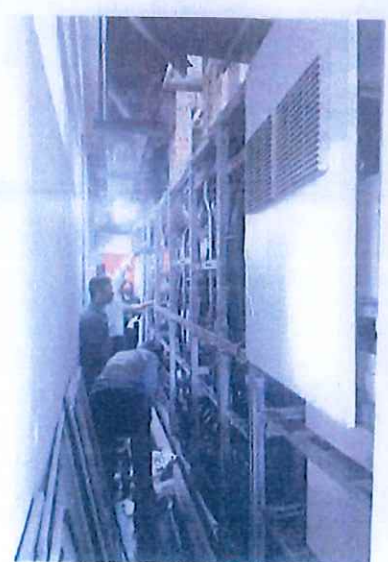
ภาพชุดที่ 14 ขณะดำเนินการเช็ดทำความสะอาดสภาพทั่วไปของตู้ MDB

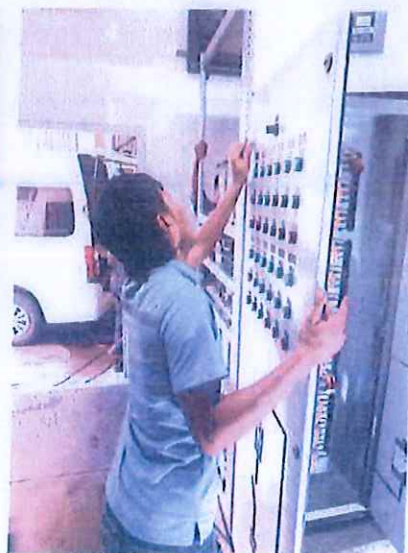
ภาพชุดที่ 17 ขณะดำเนินการทำความสะอาดรักษาสภาพตู้คาปาซิเตอร์

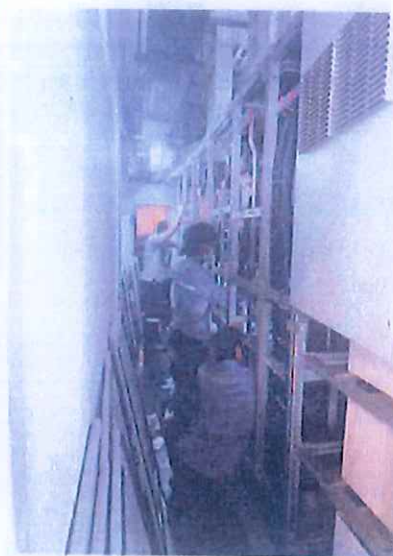
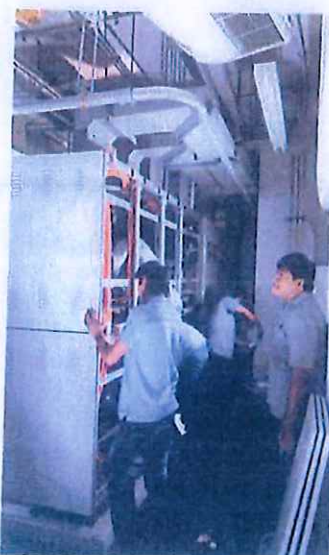
ภาพชุดที่ 19 ขณะดำเนินการทำความสะอาดรักษาสภาพตู้ ATS

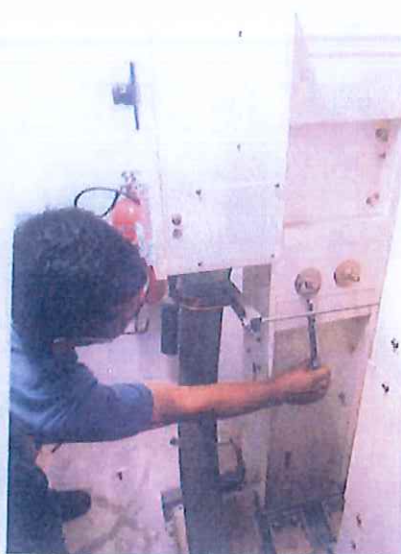
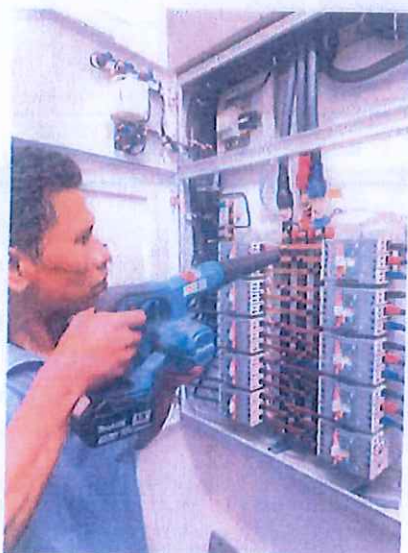
ภาพชุดที่ 22 ขณะดำเนินการทำความสะอาดรักษาภาพ Plug in และตู้ไฟฟ้าประจำชั้น  
ให้สะอาดเรียบร้อย
