บทนำ

#### 1.1 ความเป็นมาของโครงการ

สำหรับรายงานการปฏิบัติตามมาตรการป้องกันและแก้ไขผลกระทบสิ่งแวดล้อม และมาตรการติดตามตรวจสอบคุณภาพสิ่งแวดล้อม ช่วงระหว่างเดือนมกราคม-มิถุนายน พ.ศ. 2569 ได้มอบหมายให้บริษัท เอแอลเอส แลบบอราทอรี กรุ๊ป (ประเทศไทย) จำกัด ดำเนินการติดตามผลการปฏิบัติตามรายงานการวิเคราะห์ผลกระทบสิ่งแวดล้อม พร้อมทั้งจัดทำรายงานเพื่อนำเสนอหน่วยงานที่เกี่ยวข้อง เพื่อพิจารณาให้ความเห็นเพิ่มเติมตลอดจนให้ข้อเสนอแนะเพื่อปรับปรุงแก้ไขการดำเนินโครงการให้มีความถูกต้องเหมาะสม และก่อให้เกิดผลกระทบต่อคุณภาพสิ่งแวดล้อมให้น้อยที่สุดต่อไป โดยมีรายละเอียดดังต่อไปนี้

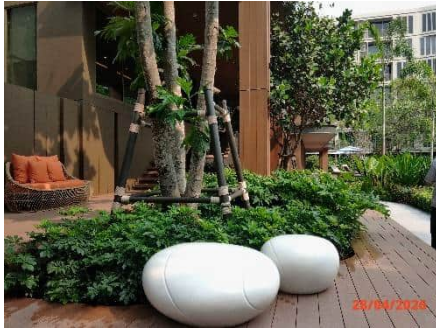
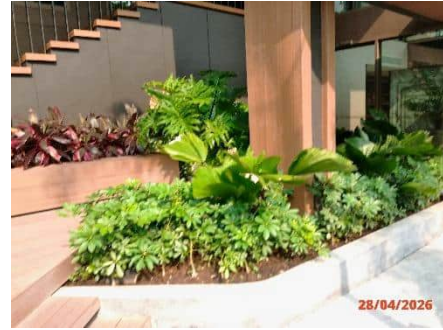
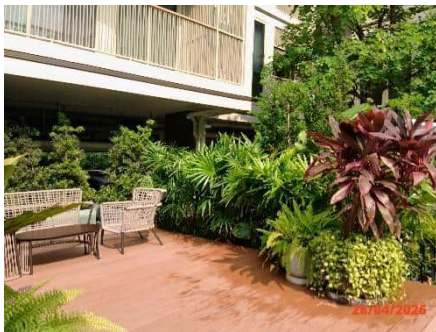
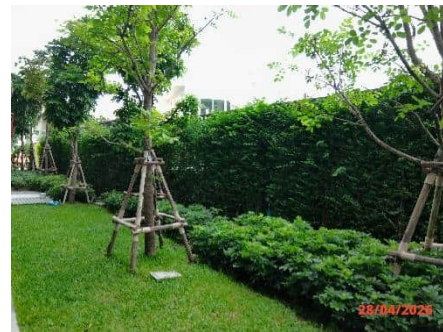
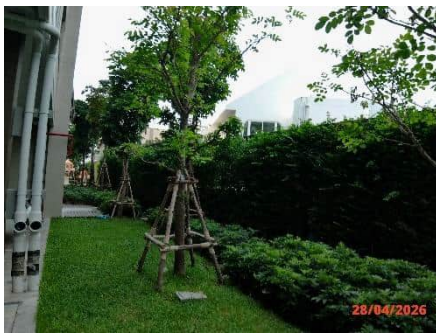
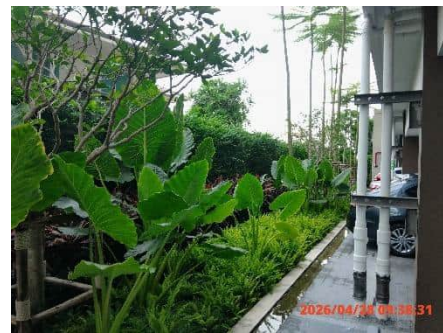
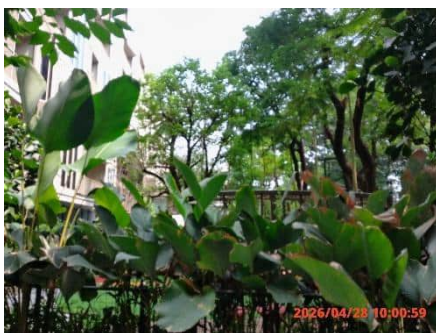
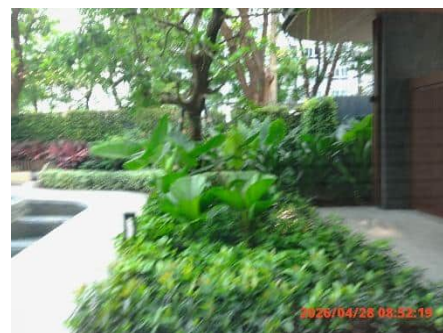
ภาพที่ 2.2-1 พื้นที่สีเขียว และการดูแลพื้นที่สีเขียว

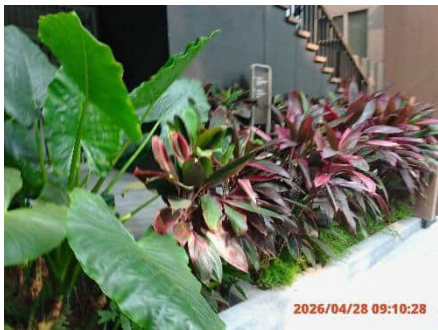
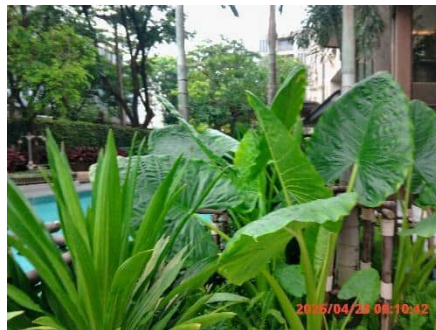
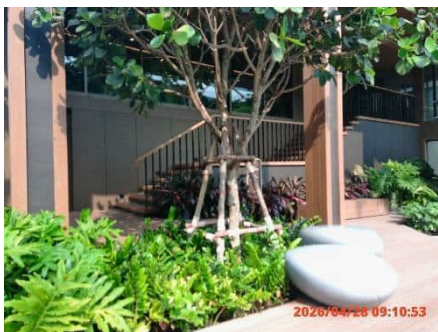
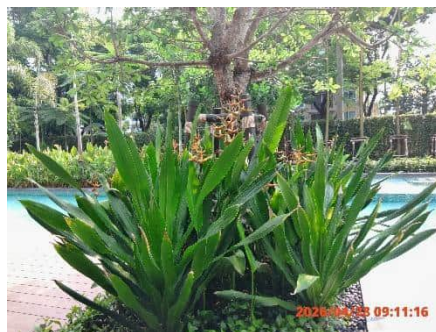
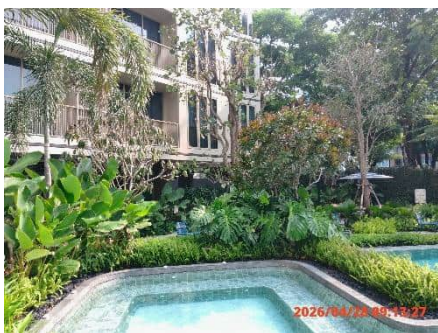
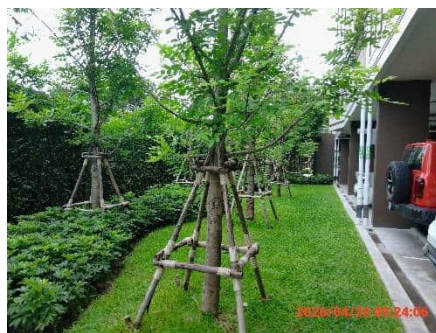
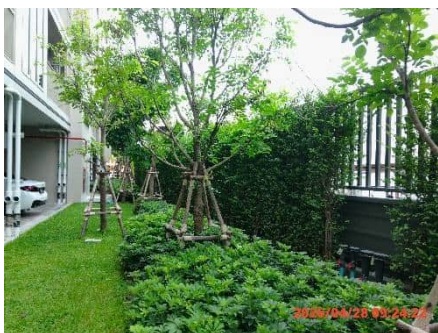
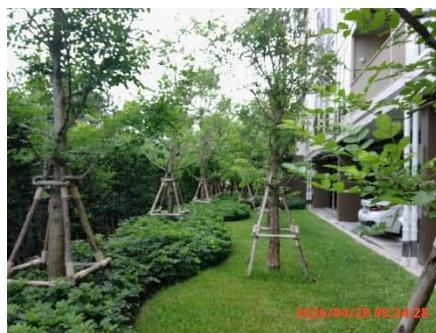
ภาพที่ 2.2-1 (ต่อ) พื้นที่สีเขียว และการดูแลพื้นที่สีเขียว

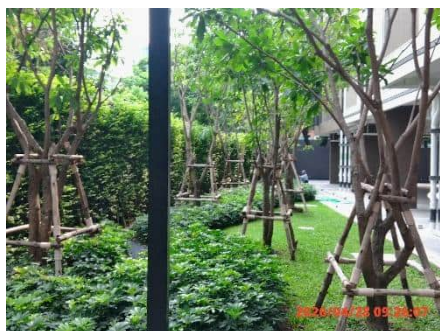
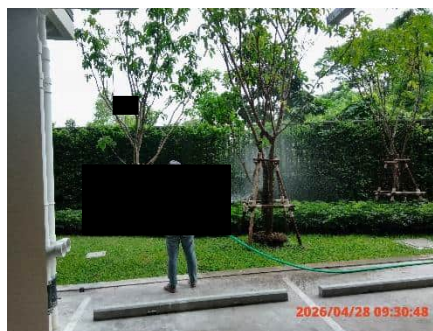
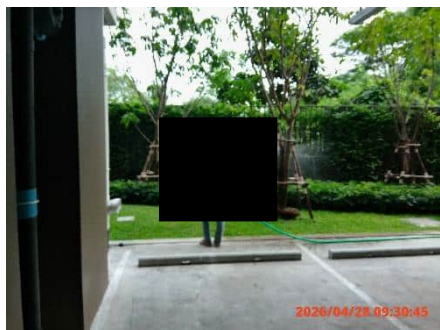
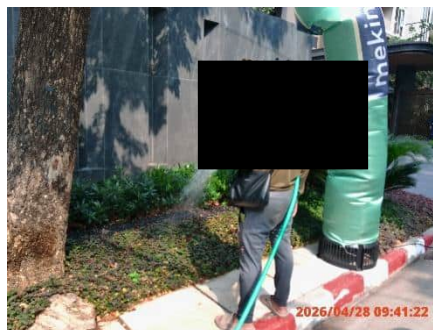
ภาพที่ 2.2-1 (ต่อ) พื้นที่สีเขียว และการดูแลพื้นที่สีเขียว

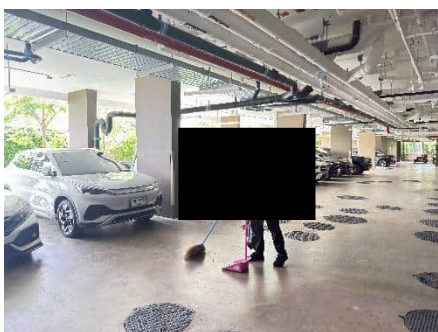
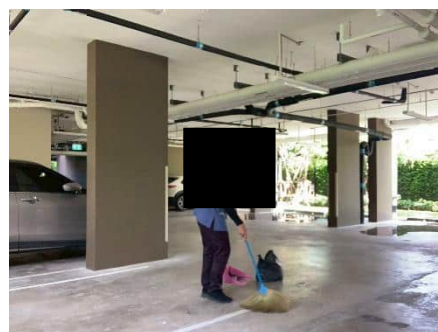
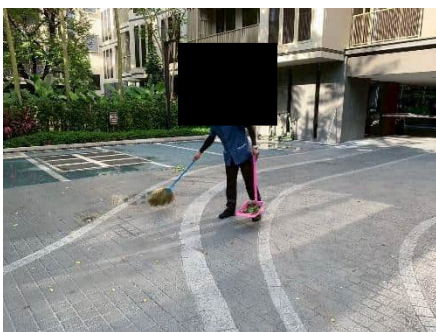
ภาพที่ 2.2-4 พนักงานทำความสะอาดของถนน และลานจอดรถ

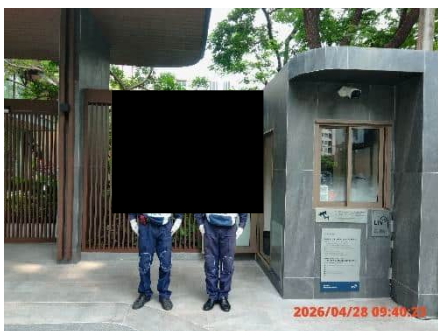
ภาพที่ 2.2-5 เจ้าหน้าที่ดูแลรักษาความปลอดภัย

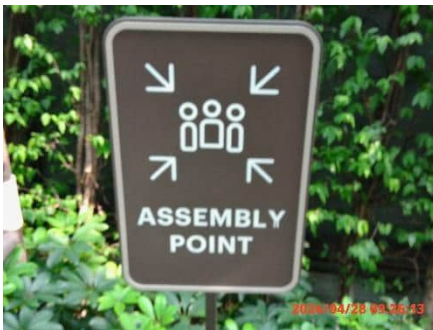
ภาพที่ 2.2-7 ป้ายสัญลักษณ์แสดงตำแหน่งจุดรวมพล

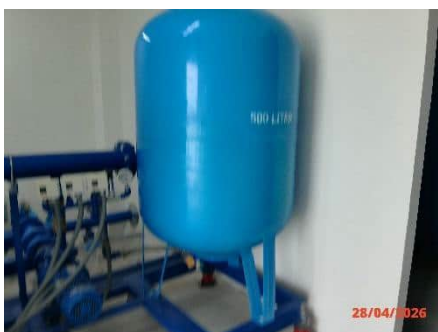
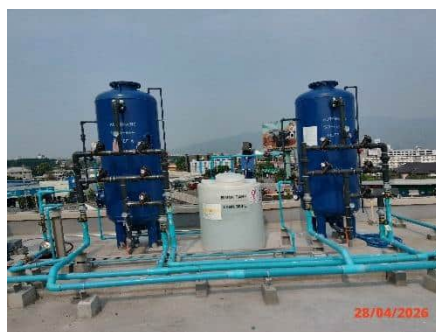
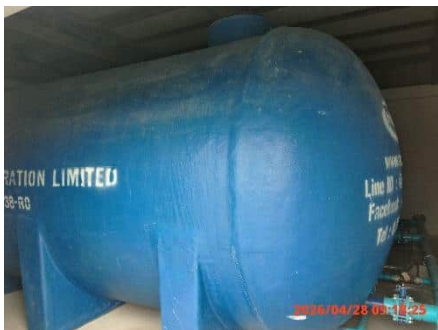
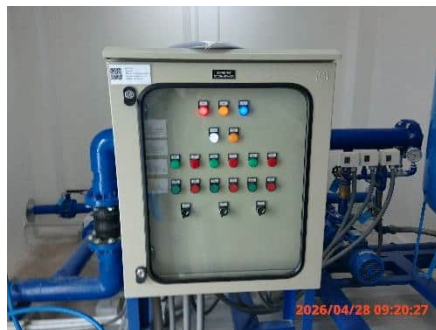
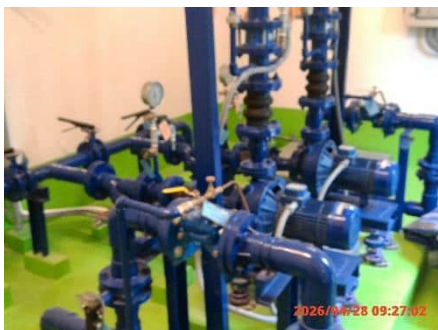
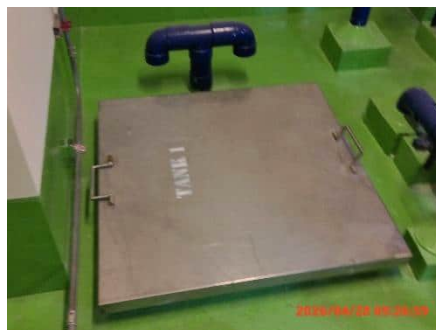
ภาพที่ 2.2-8 ถังเก็บน้ำใต้ดิน และถังเก็บน้ำชั้นดาดฟ้า

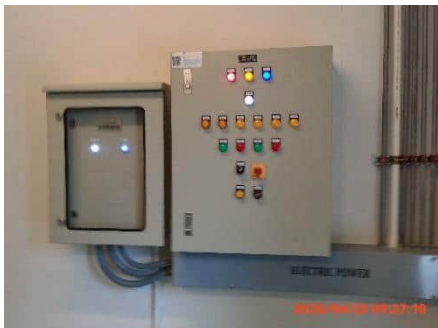
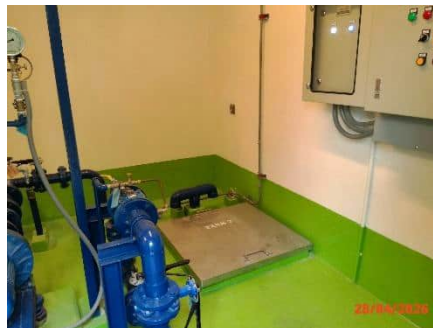
ภาพที่ 2.2-8 (ต่อ) ถังเก็บน้ำใต้ดิน และถังเก็บน้ำชั้นดาดฟ้า

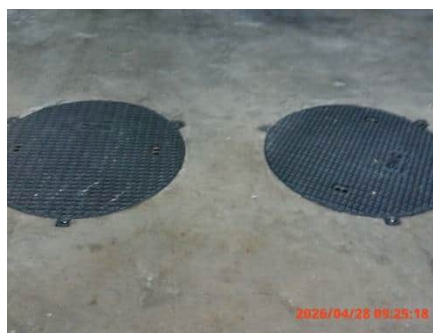
ภาพที่ 2.2-10 ระบบบำบัดน้ำเสียของโครงการ Conventional activated sludge

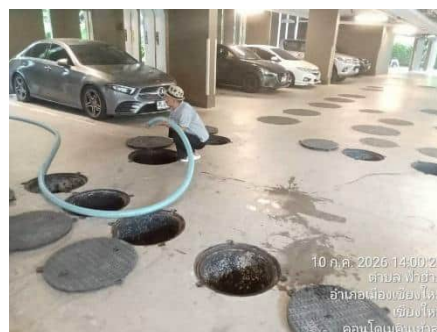
ภาพที่ 2.2-11 (ต่อ) การสูบน้ำและทำความสะอาดส่วนเกินและตะกอนหนักในถังเกราะ

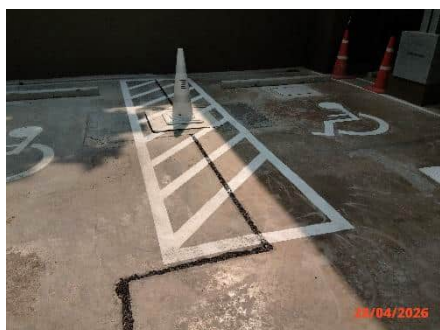
ภาพที่ 2.2-12 การวางกรวยจราจรรอบพื้นที่  
ที่ทำการซ่อมบำรุงระบบบำบัดน้ำเสีย

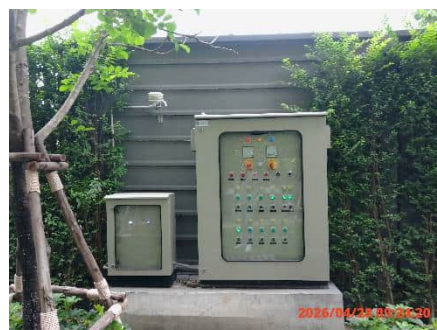
ภาพที่ 2.2-13 มิเตอร์ไฟฟ้าเฉพาะระบบบำบัด  
น้ำเสียรวม

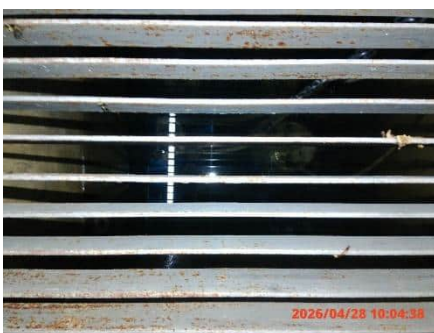
ภาพที่ 2.2-16 ท่อระบายน้ำภายในโครงการ

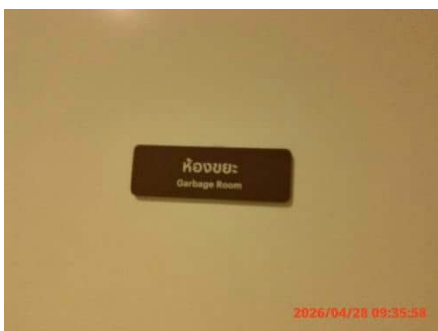
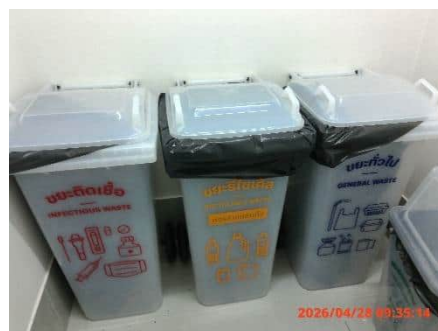
ภาพที่ 2.2-17 ห้องพักมูลฝอยแต่ละชั้น

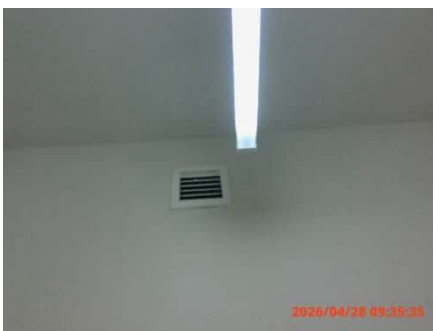
ภาพที่ 2.2-17 (ต่อ) ห้องพักรวมลอยแต่ละชั้น

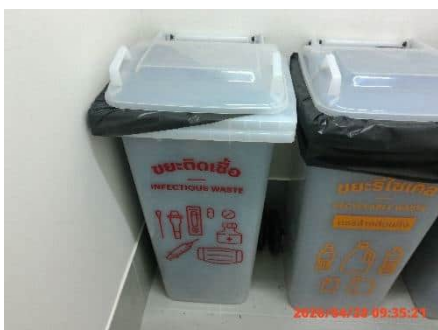
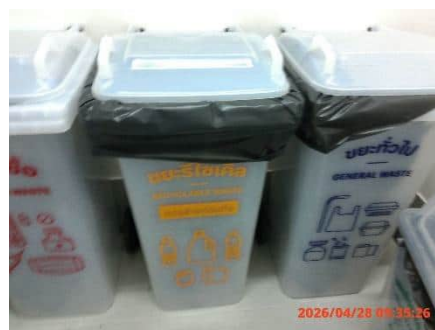
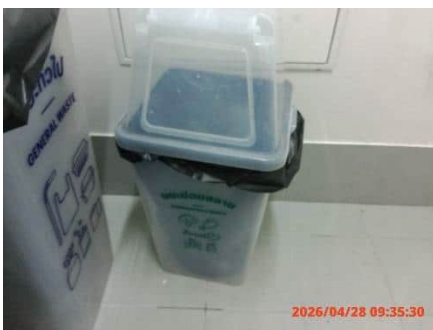
ภาพที่ 2.2-18 ภาพขณะรองรับมูลฝอย แยกตามประเภท

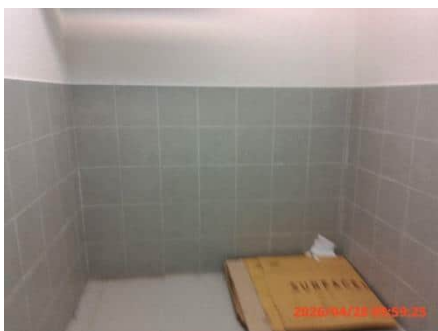
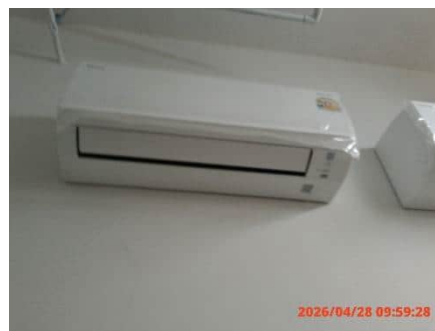
ภาพที่ 2.2-19 ห้องพักรวมลอยรวม

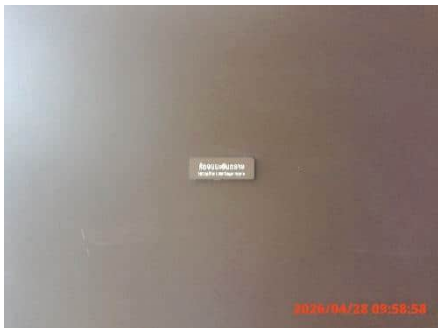
ภาพที่ 2.2-19 (ต่อ) ห้องพัสดุฝอยรวม

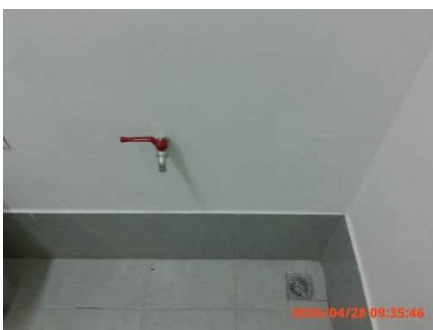
ภาพที่ 2.2-20 ก๊อกน้ำภายในห้องพัสดุฝอย

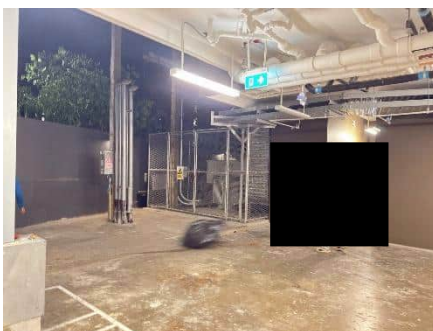
ภาพที่ 2.2-21 พนักงานเก็บรวบรวมขยะ

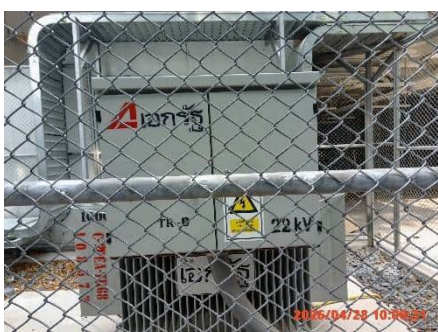
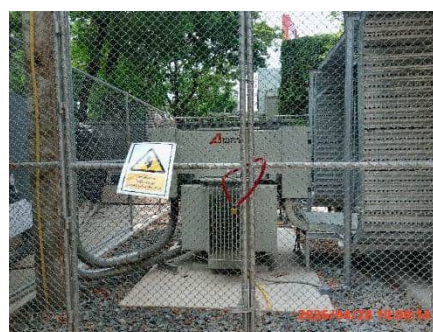
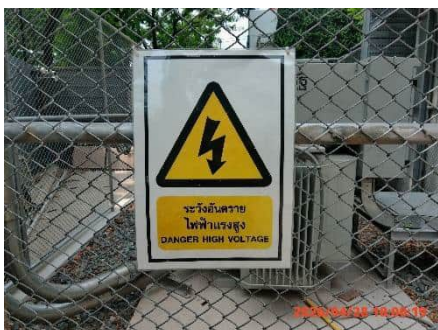
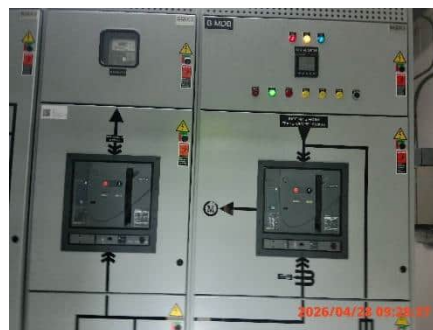
ภาพที่ 2.2-23 หม้อแปลงไฟฟ้า

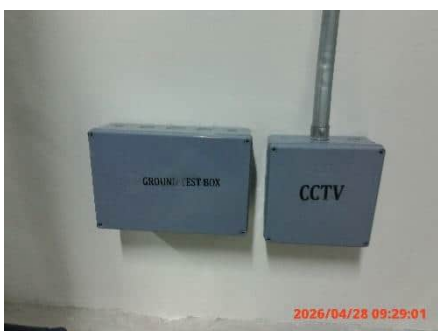
ภาพที่ 2.2-24 ระบบสายดิน

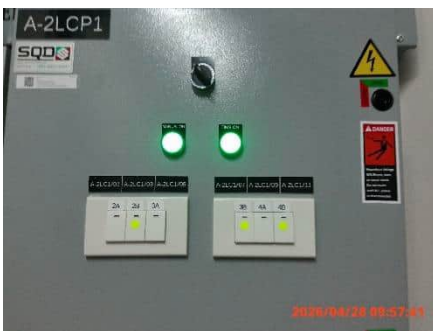
ภาพที่ 2.2-26 สวิตช์แยกควบคุมอุปกรณ์ไฟฟ้า

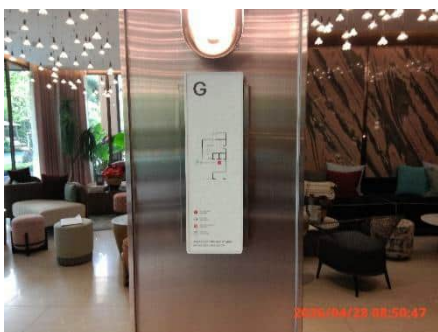
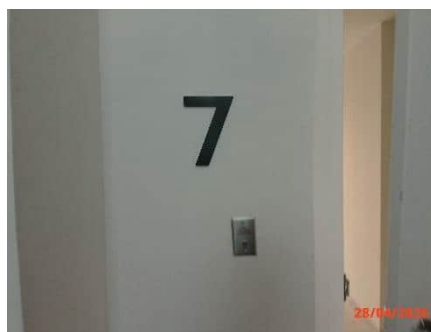
ภาพที่ 2.2-27 หมายเลขแสดงชั้น

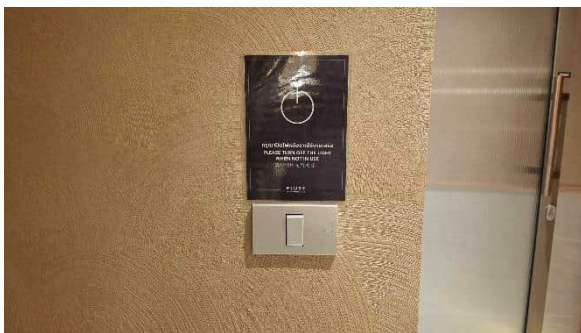
ภาพที่ 2.2-28 ป้ายรณรงค์การประหยัดไฟ

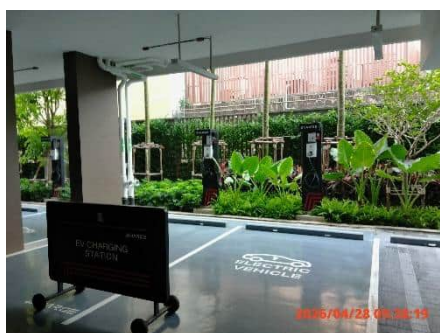
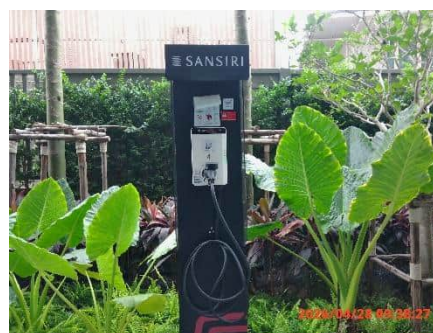
ภาพที่ 2.2-32 สถานที่สำหรับจอดรถยนต์ไฟฟ้า (EV) และจุดชาร์จแบตเตอรี่ (Charging)

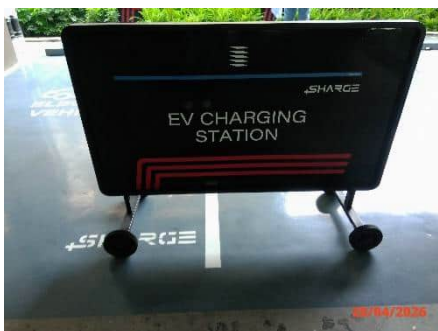
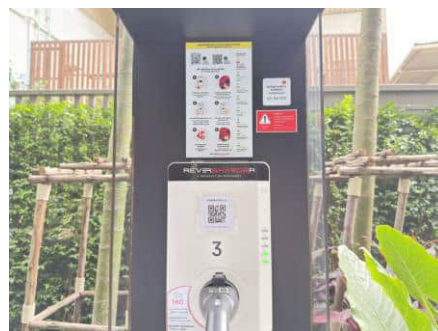
ภาพที่ 2.2-32 (ต่อ) สถานที่สำหรับจอดรถยนต์ไฟฟ้า (EV) และจุดชาร์จแบตเตอรี่ (Charging)

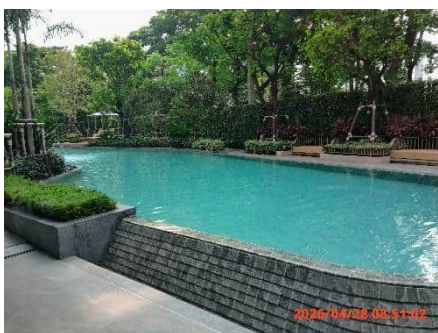
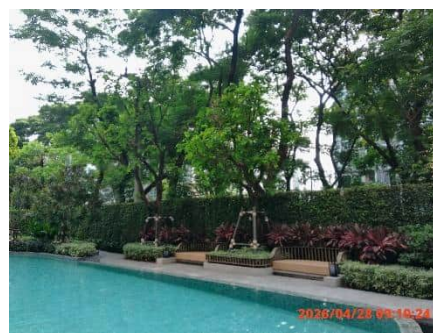
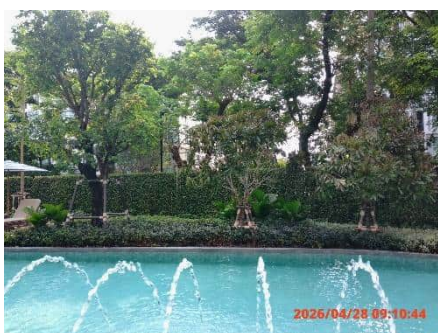
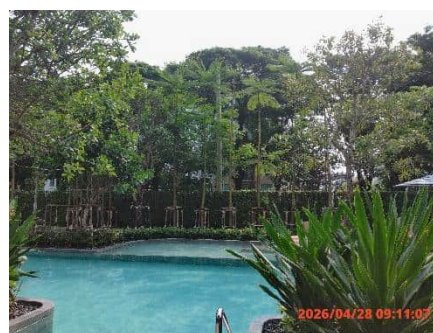
ภาพที่ 2.2-51 สระว่ายน้ำ

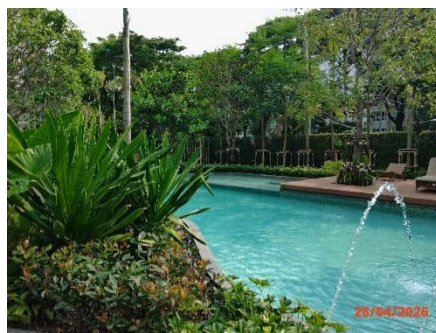
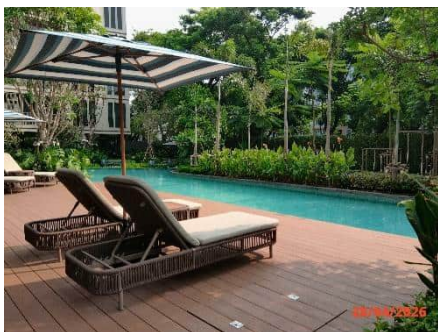
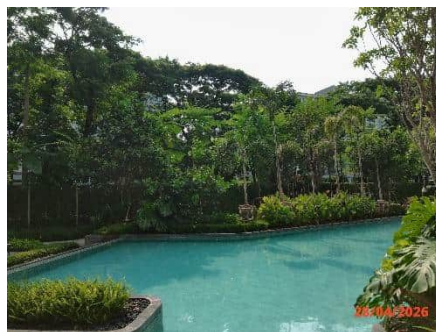
ภาพที่ 2.2-51 (ต่อ) สระว่ายน้ำ

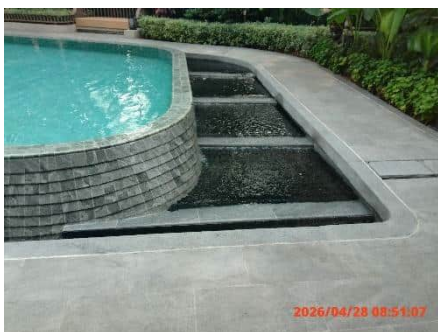
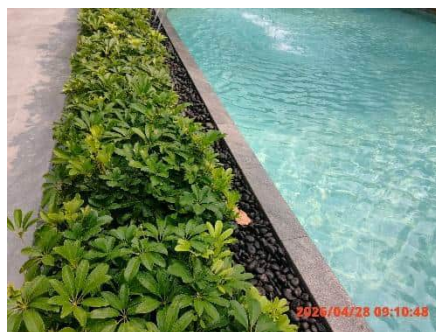
ภาพที่ 2.2-52 รางระบายน้ำรอบสระว่ายน้ำ

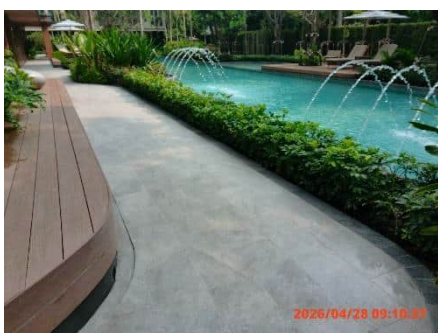
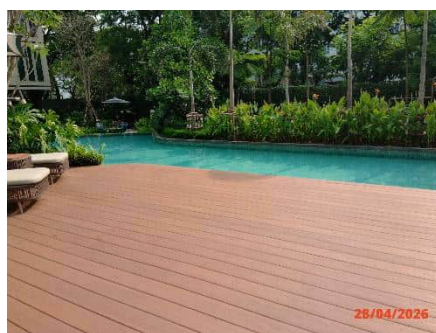
ภาพที่ 2.2-53 ทางเดินรอบสระว่ายน้ำ

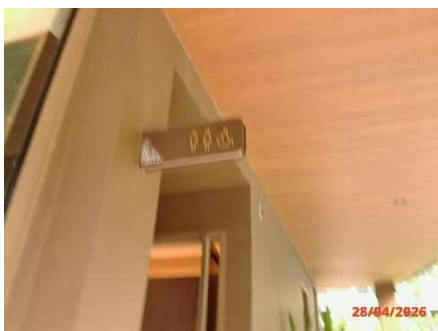
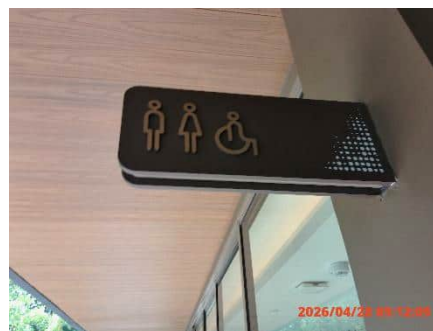
ภาพที่ 2.2-54 ห้องน้ำส้วมแยกชายหญิง

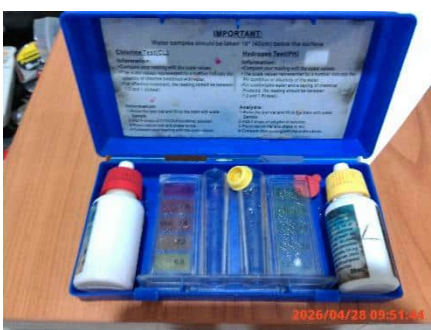
ภาพที่ 2.2-55 เครื่องมือตรวจวิเคราะห์ปริมาณคลอรีน และความเป็นกรด - ด่าง

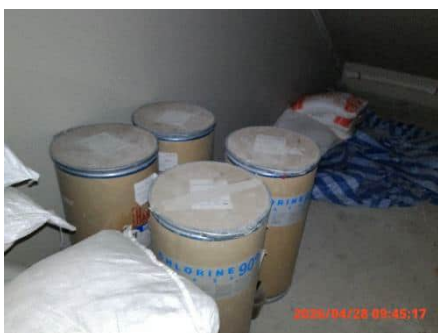
ภาพที่ 2.2-56 ห้องเก็บสารเคมี

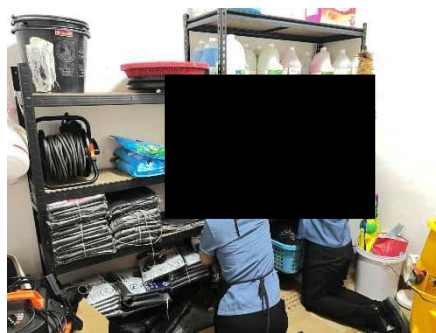
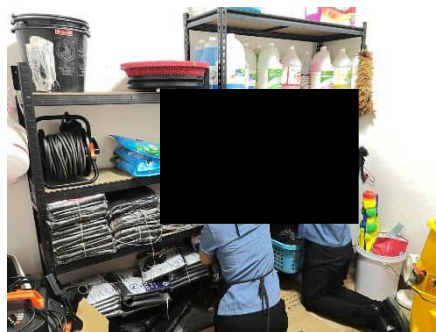
ภาพที่ 2.2-58 การทำความสะอาดห้องเก็บสารเคมี

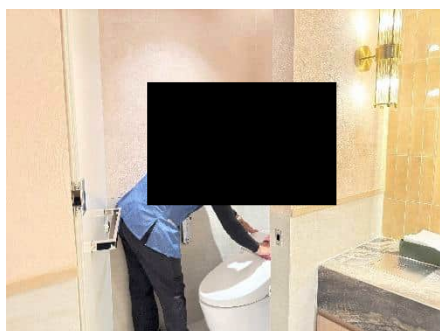
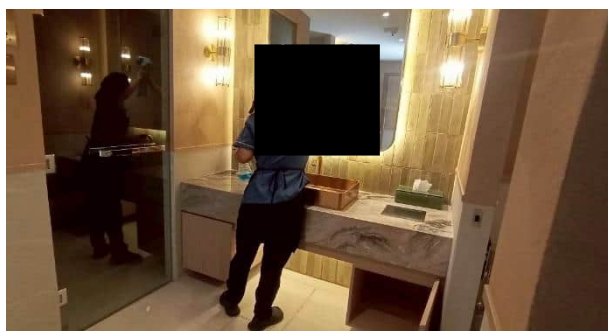
ภาพที่ 2.2-59 แม่บ้านทำความสะอาดห้องน้ำห้องส้วม และบริเวณสระว่ายน้ำ

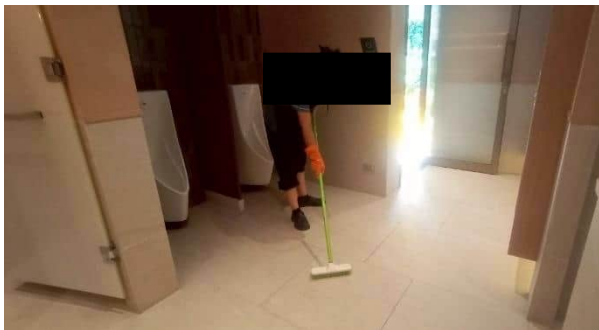
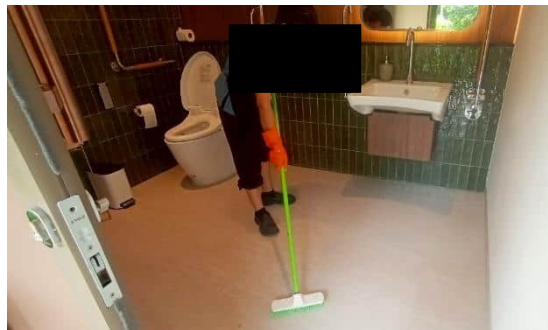
ภาพที่ 2.2-59 (ต่อ) แม่บ้านทำความสะอาดห้องน้ำห้องส้วม และบริเวณสระว่ายน้ำ

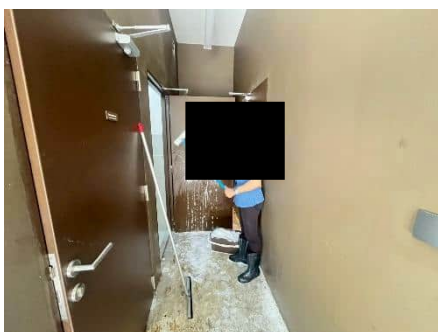
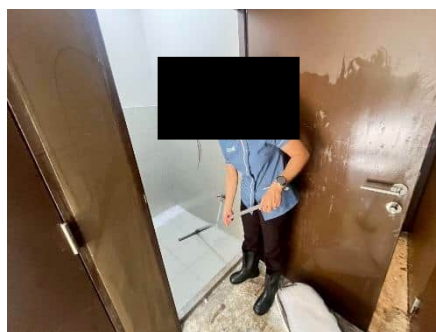
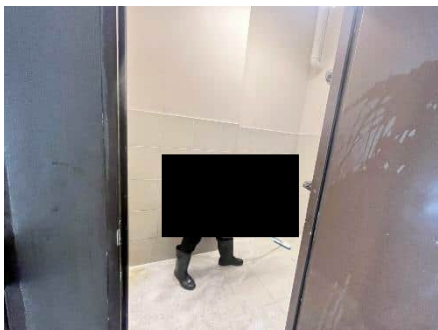
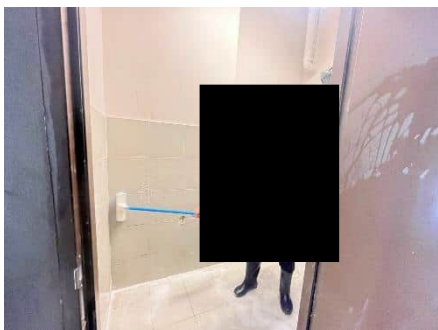
ภาพที่ 2.2-60 แม่บ้านทำความสะอาดห้องพักรวม

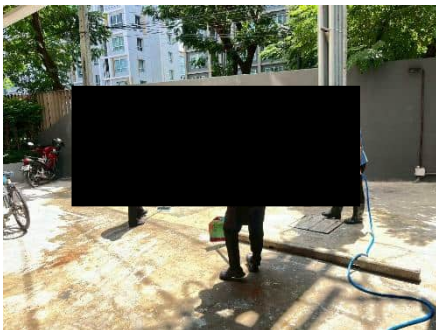
ภาพที่ 2.2-60 (ต่อ) แม่บ้านทำความสะอาดห้องพักรวม

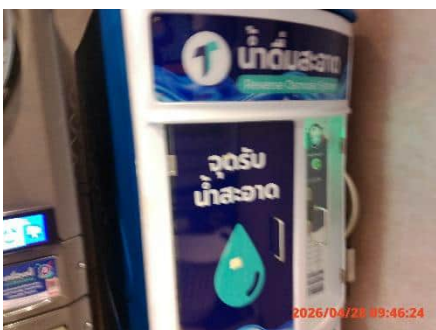
ภาพที่ 2.2-61 น้ำดื่มสำหรับไว้บริการ

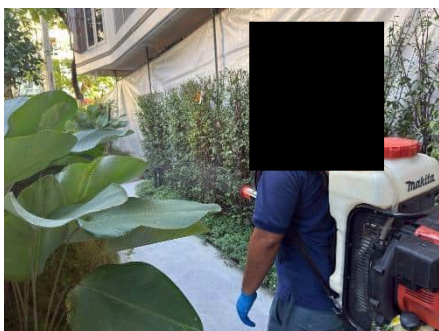
ภาพที่ 2.2-62 เจ้าหน้าที่กำจัดแมลง

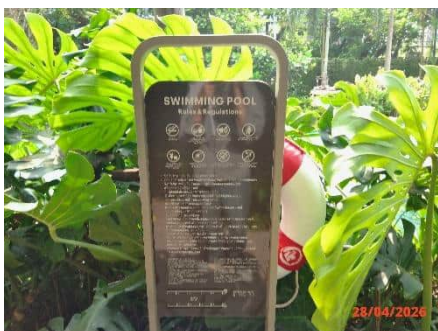
ภาพที่ 2.2-63 ป้ายแสดงข้อปฏิบัติสำหรับผู้ใช้สระว่ายน้ำ

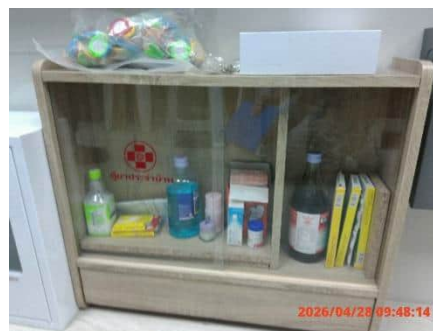
ภาพที่ 2.2-64 ชุดปฐมพยาบาล

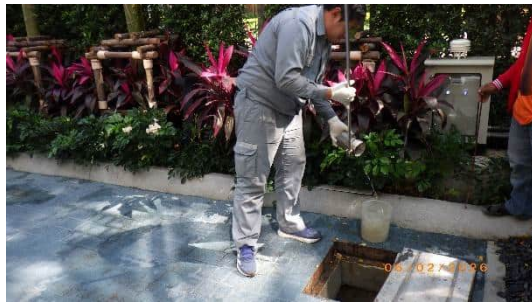
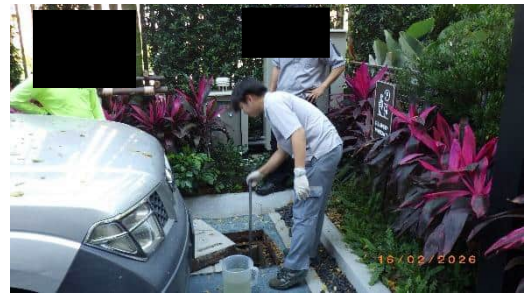
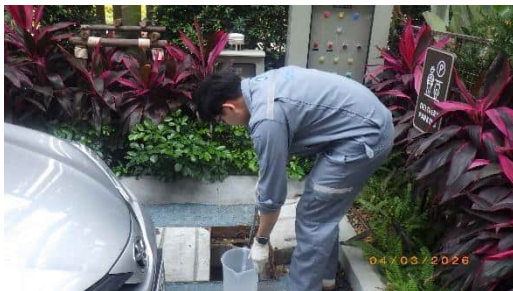
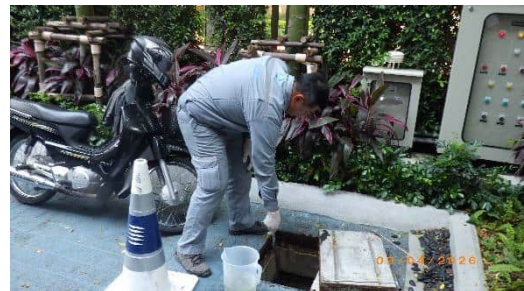
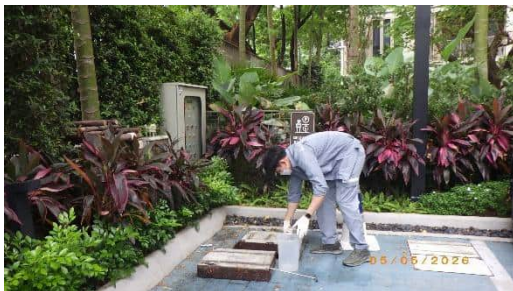
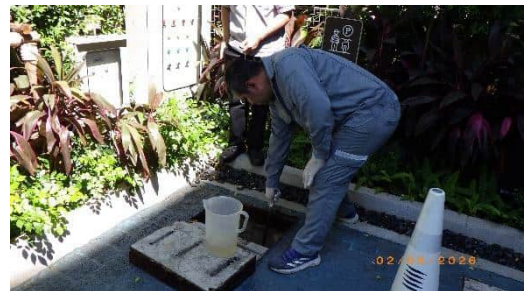
### ภาพที่ 3.2-1 แสดงการเก็บตัวอย่างคุณภาพน้ำทิ้ง

#### ภาพที่ 3.2-1 ผลการตรวจวัดดังแสดงดังตารางที่ 3.2-1

สำหรับในเดือนมกราคมจะใช้ผลการเก็บตัวอย่างในวันที่ 6 กุมภาพันธ์ พ.ศ. 2569 เป็นตัวแทน เนื่องจากในเดือนมกราคมอยู่ระหว่างการทำสัญญาจัดซื้อจัดจ้าง

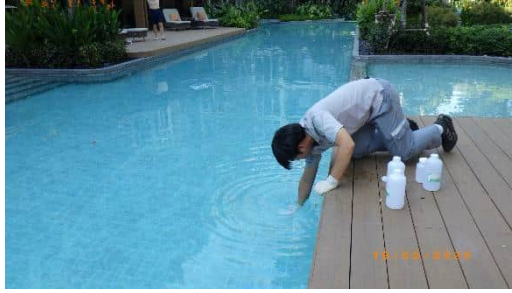
**ภาพที่ 3.2-2** แสดงการเก็บตัวอย่างคุณภาพสระว่ายน้ำ  
บริเวณจุดที่ลึกที่สุดและช่วงที่มีผู้ใช้บริการมากที่สุด ประจำปี พ.ศ. 2569

จากผลการตรวจวิเคราะห์คุณภาพสระว่ายน้ำ ประจำปี พ.ศ. 2569 ในวันที่ 16 กุมภาพันธ์ พ.ศ. 2569 เมื่อนำผลการตรวจวัดคุณภาพสระว่ายน้ำมาเปรียบเทียบกับมาตรฐานตามคำแนะนำของคณะกรรมการสาธารณสุข ฉบับที่ 1/2550 เรื่อง การควบคุมการประกอบกิจการสระว่ายน้ำ หรือกิจการอื่นๆ ในทำนองเดียวกัน พบว่า ผลการตรวจวิเคราะห์ส่วนใหญ่มีค่าอยู่ในเกณฑ์มาตรฐานกำหนด ยกเว้น คลอไรด์ (Chloride), คลอรีนรวม (Combine Chlorine), คลอรีนอิสระคงเหลือ (Residual Free Chlorine) และสภาพความเป็นด่าง (Alkalinity) ที่มีค่าไม่อยู่ในเกณฑ์มาตรฐานกำหนด แสดงการเก็บตัวอย่างแสดงดังภาพที่ 3.2-2 ผลการตรวจวัดดังแสดงดังตารางที่ 3.2-3

เนื่องจากสภาวะน้ำในสระว่ายน้ำมีการเปลี่ยนแปลงได้ตลอดเวลาจากปัจจัยแวดล้อมและจำนวนผู้ใช้บริการ จึงควรมีการตรวจสอบค่าน้ำเหล่านี้อย่างสม่ำเสมอตามรอบเวลาที่กฎหมายกำหนด และควรควบคุมปริมาณสารเคมีที่ใช้ให้อยู่ในเกณฑ์มาตรฐานฯ ดังกล่าวอย่างต่อเนื่อง เพื่อรักษาเสถียรภาพและคุณภาพน้ำให้มีความสะอาด ปลอดภัยต่อผู้ใช้บริการ

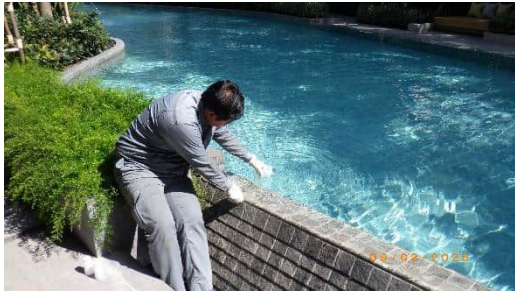
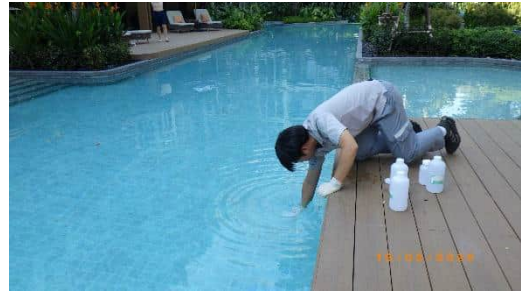
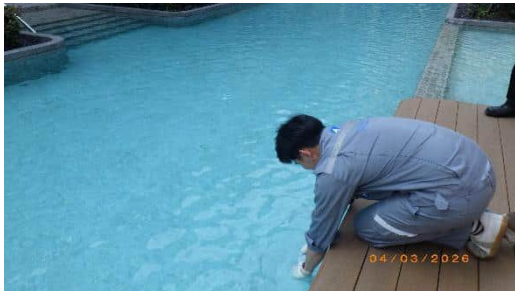
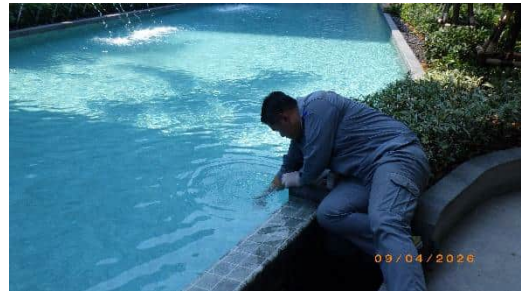
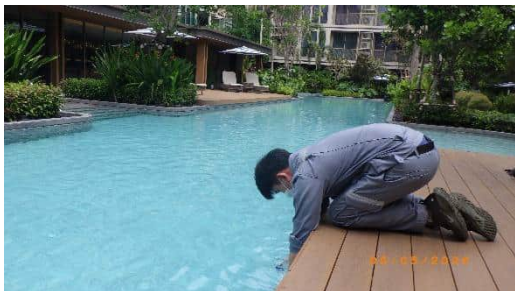
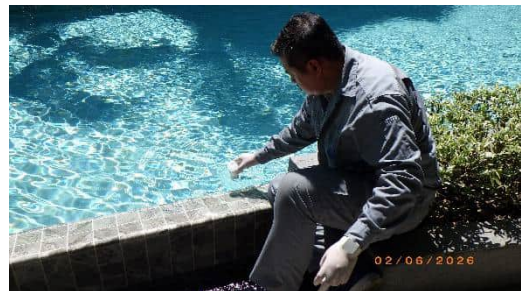
**ภาพที่ 3.2-3** แสดงการเก็บตัวอย่างคุณภาพสระว่ายน้ำ  
บริเวณจุดที่ลึกที่สุดและช่วงที่มีผู้ใช้บริการมากที่สุด ระหว่างเดือนมกราคม-มิถุนายน พ.ศ. 2569

จากผลการตรวจวิเคราะห์คุณภาพสระว่ายน้ำ บริเวณจุดที่ลึกที่สุดและช่วงที่มีผู้ใช้บริการมากที่สุด ระหว่างเดือนมกราคม-มิถุนายน พ.ศ. 2569 เมื่อนำผลการตรวจวัดคุณภาพสระว่ายน้ำมาเปรียบเทียบกับมาตรฐานตามคำแนะนำของคณะกรรมการสาธารณสุข ฉบับที่ 1/2550 เรื่อง การควบคุมการประกอบกิจการสระว่ายน้ำ หรือกิจการอื่นๆ ในทำนองเดียวกัน พบว่า ผลการตรวจวิเคราะห์ทั้งหมดมีค่าอยู่ในเกณฑ์มาตรฐานฯ ดังกล่าวกำหนด แสดงการเก็บตัวอย่างแสดงดังภาพที่ 3.2-3 ผลการตรวจวัดดังแสดงดังตารางที่ 3.2-5

สำหรับในเดือนมกราคมจะใช้ผลการเก็บตัวอย่างในวันที่ 6 กุมภาพันธ์ พ.ศ. 2569 เป็นตัวแทน เนื่องจากในเดือนมกราคมอยู่ระหว่างการทำสัญญาจัดซื้อจัดจ้าง
