รายงานผลการปฏิบัติตามมาตรการป้องกันและแก้ไขผลกระทบสิ่งแวดล้อม  
และมาตรการติดตามตรวจสอบผลกระทบสิ่งแวดล้อม  
โครงการ URBAN ATTITUDE BEARING 14 (ระยะดำเนินการ)  
ของนิติบุคคลอาคารชุด แอททีจูด แบริง คอนโดมิเนียม  
ตั้งอยู่ถนนซอยแบริง 14 (สันติคาม 13) ตำบลลำโรงเหนือ  
อำเภอเมืองสมุทรปราการ จังหวัดสมุทรปราการ

ระหว่างเดือนมกราคม – มิถุนายน 2569

รายงานผลการปฏิบัติตามมาตรการป้องกันและแก้ไขผลกระทบสิ่งแวดล้อม  
และมาตรการติดตามตรวจสอบผลกระทบสิ่งแวดล้อม

- ชื่อโครงการ URBAN ATTITUDE BEARING 14

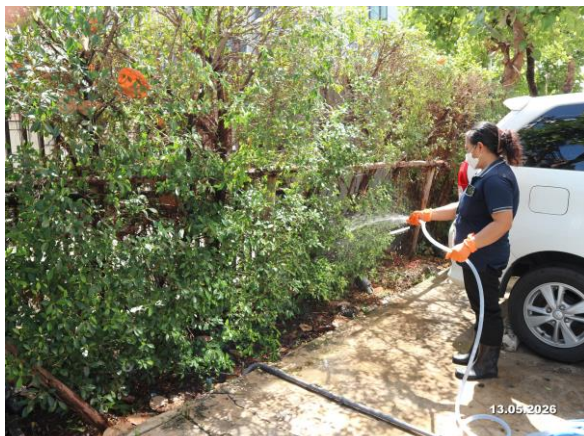
รูปที่ 3-3 แม่บ้านคอยรดน้ำต้นไม้เป็นประจำ

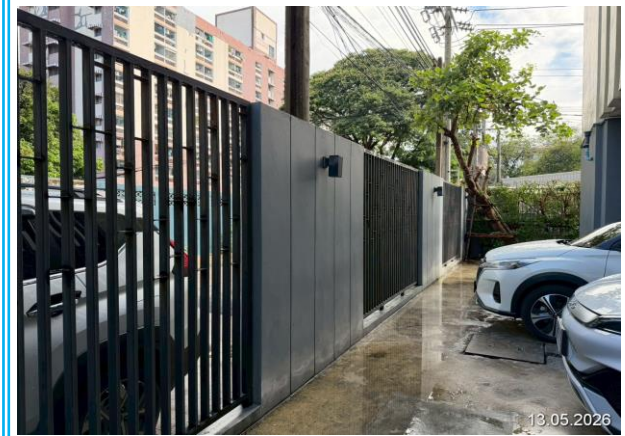
รูปที่ 3-4 สภาพรั้วของโครงการ

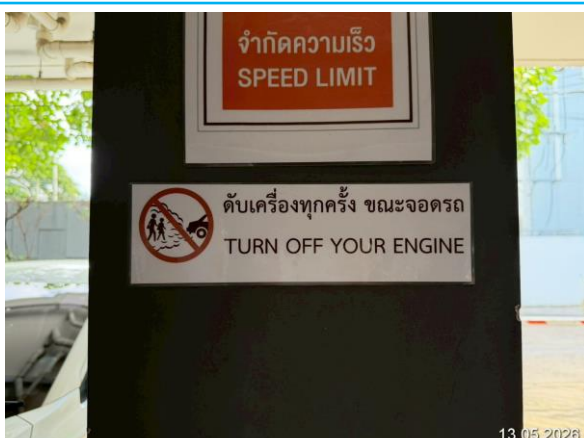
รูปที่ 3-5 ป้ายเตือน “ดับเครื่องทุกครั้ง ขณะจอดรถ”

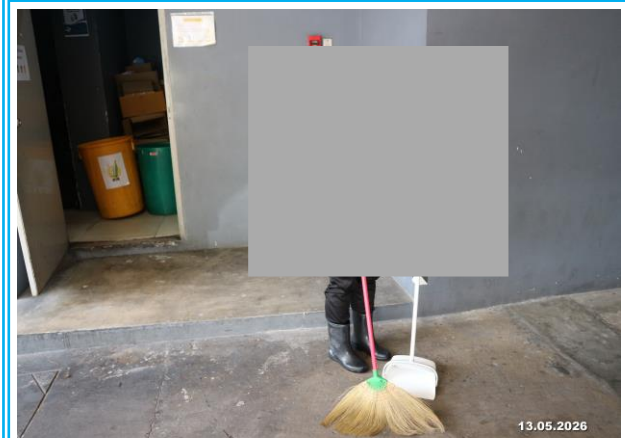
รูปที่ 3-6 พนักงานทำความสะอาดภายในโครงการ

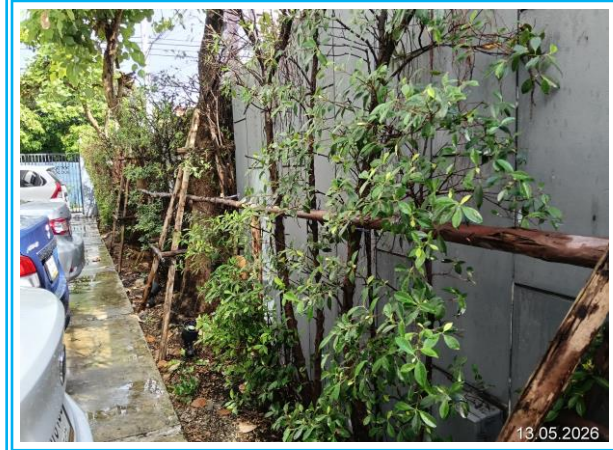
รูปที่ 3-8 ไม้ยืนต้นรอบแนวรั้วเขตพื้นที่โครงการ

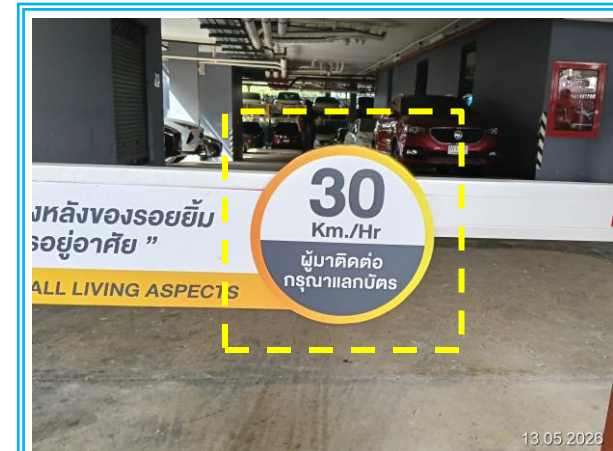
รูปที่ 3-10 ป้ายจำกัดความเร็วของรถที่เข้า-ออก  
ภายในโครงการ

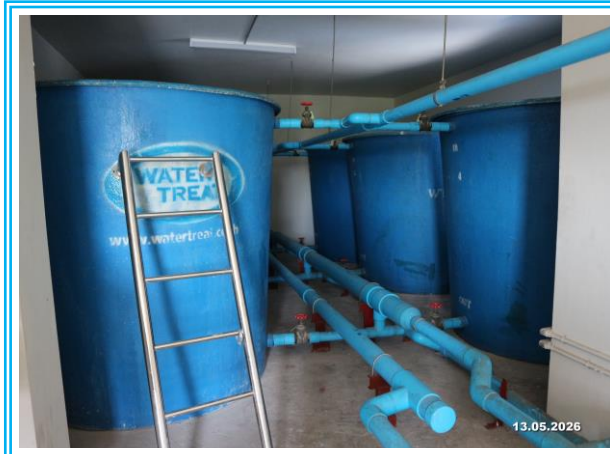
รูปที่ 3-17 ถังสำรองน้ำชั้นคาตฟ้า

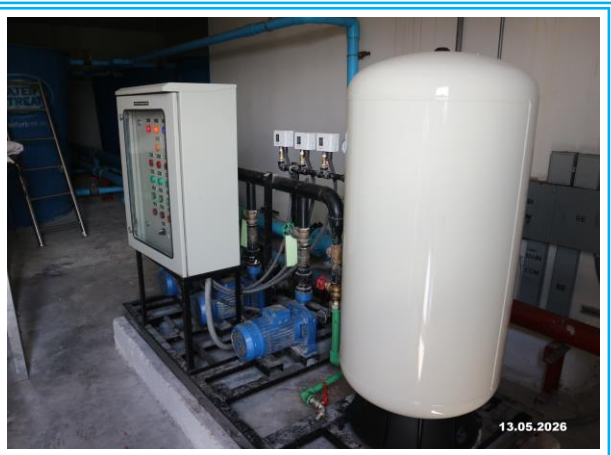
รูปที่ 3-20 เครื่องสูบน้ำ/ปั๊มน้ำ

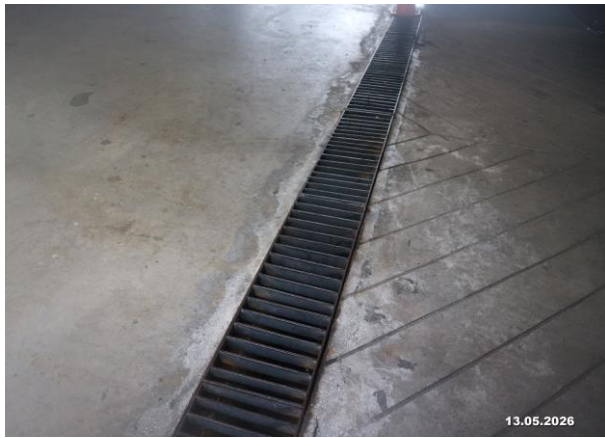
รูปที่ 3-23 รางระบายน้ำภายในโครงการ

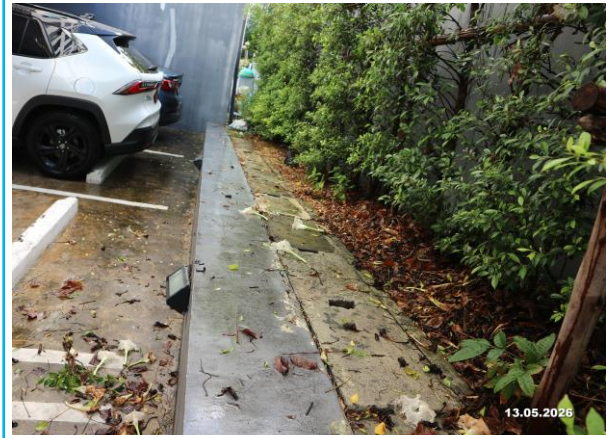
รูปที่ 3-24 ท่อระบายน้ำ

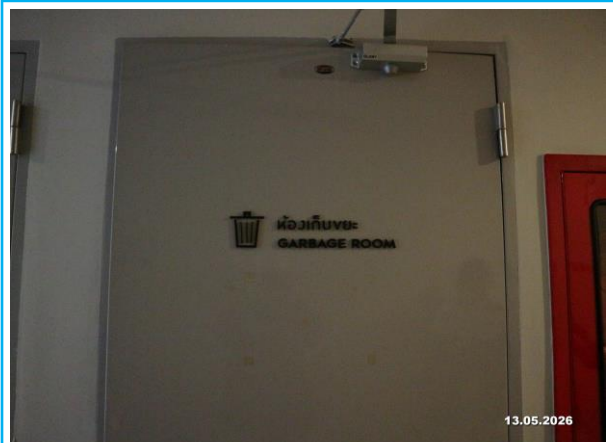
รูปที่ 3-26 ห้องพักมูลฝอยประจำแต่ละชั้น

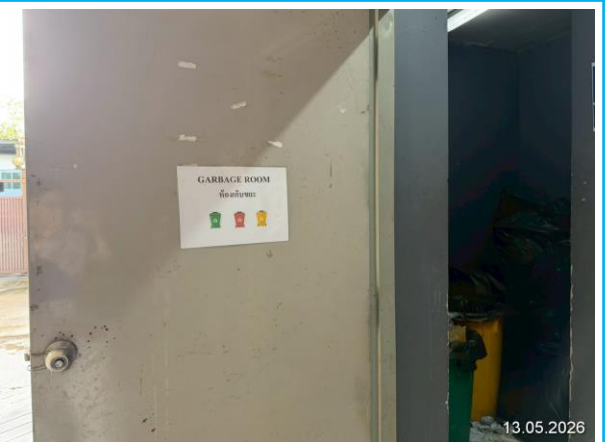
รูปที่ 3-27 ห้องพักมูลฝอยรวมโครงการ

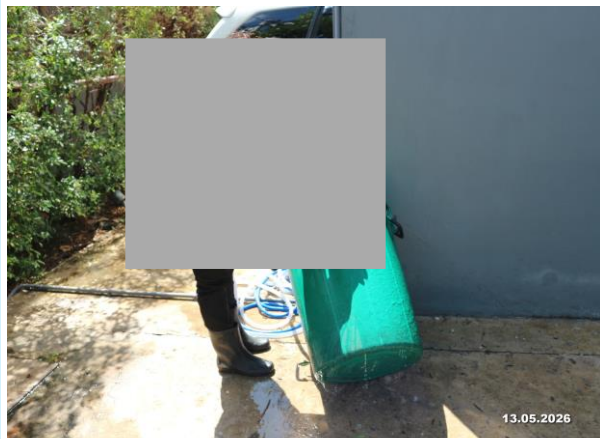
รูปที่ 3-34 ช่วงเวลาการเก็บขนมูลฝอยภายในโครงการ

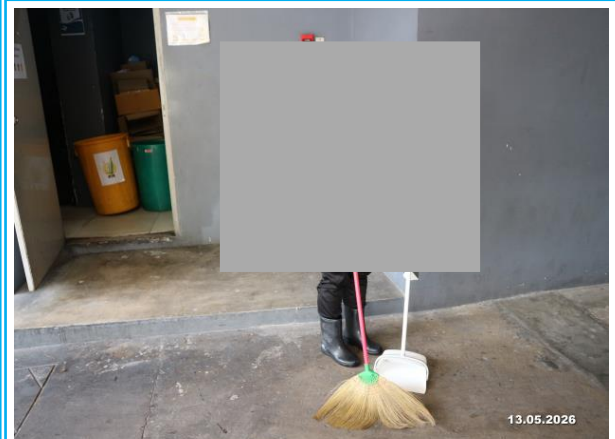
รูปที่ 3-35 แม่บ้านทำความสะอาดถังรองรับมูลฝอย

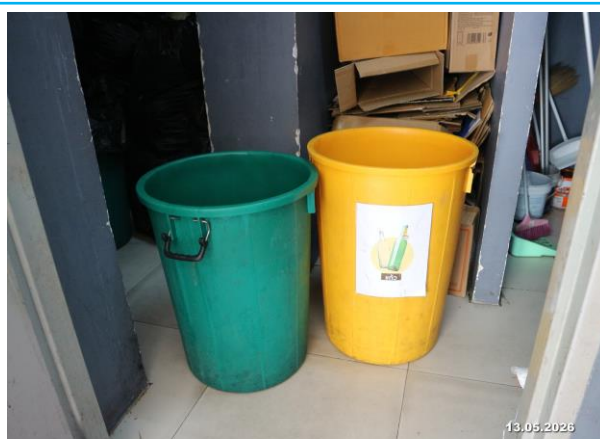
รูปที่ 3-38 รณรงค์ให้คัดแยกมูลฝอย

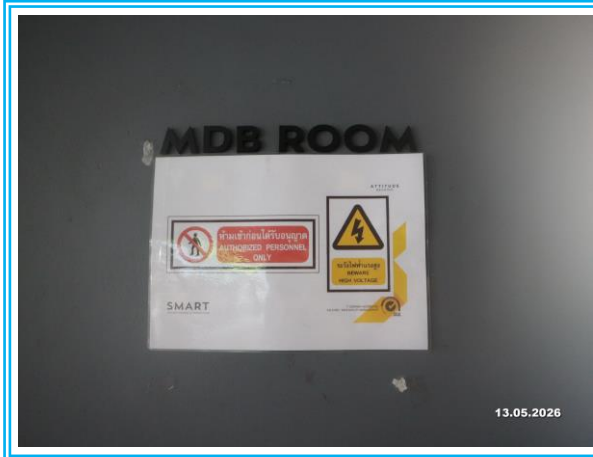
รูปที่ 3-49 ห้องควบคุมไฟฟ้า (MDB Room)

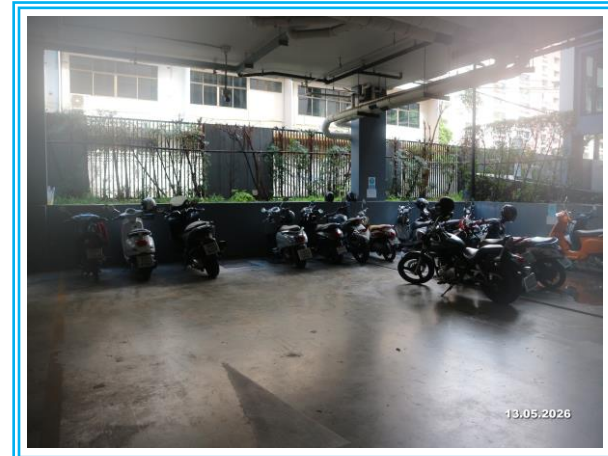
รูปที่ 3-51 พื้นที่จอดรถภายในอาคาร

รูปที่ 3-51 (ต่อ) พื้นที่จอดรถภายในอาคาร

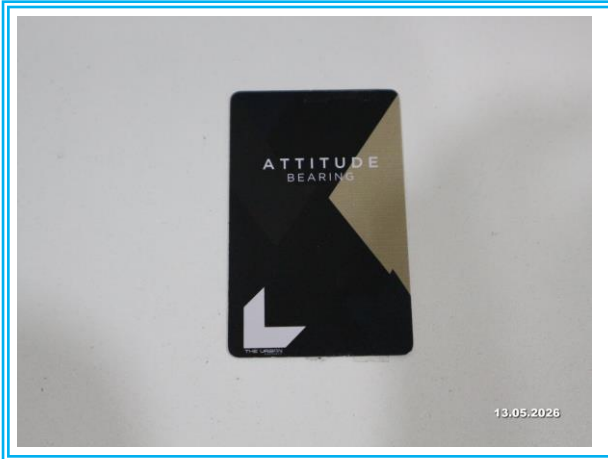
รูปที่ 3-69 ระบบคีย์การ์ดบริเวณประตูทางเข้า-ออก
