## ภาคผนวกที่ 6

เอกสารประกอบผลการปฏิบัติตามมาตรการป้องกัน  
และแก้ไขผลกระทบสิ่งแวดล้อม

# PROJECT : ATTITUDE BEARING CONDOMINIUM

## PREVENTIVE MAINTENANCE AND TEST REPORT

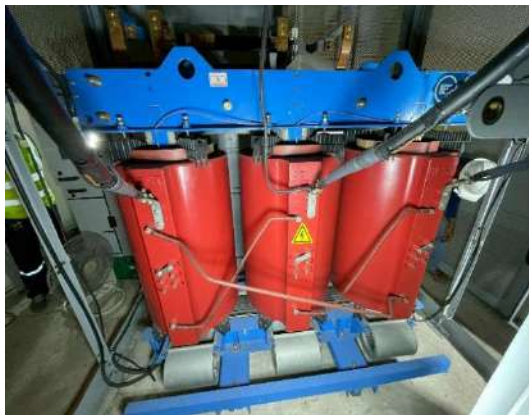
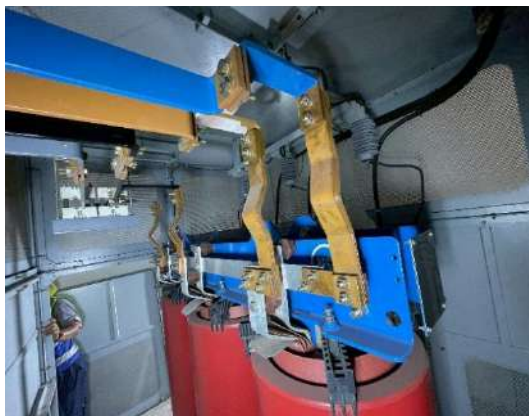
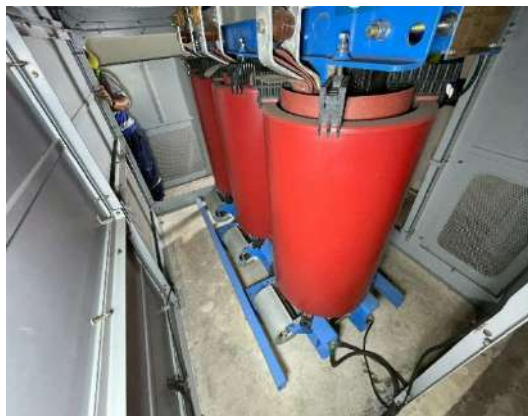
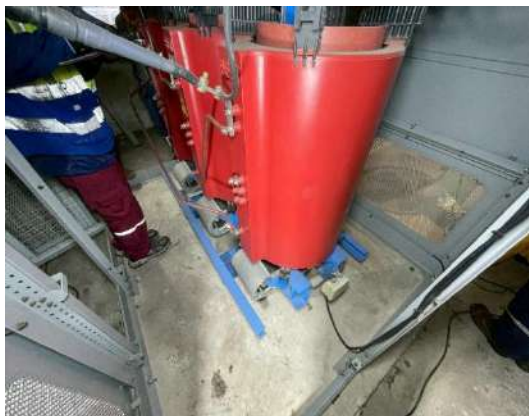
ภาพก่อนทำการบำรุงรักษา TRANSFORMER

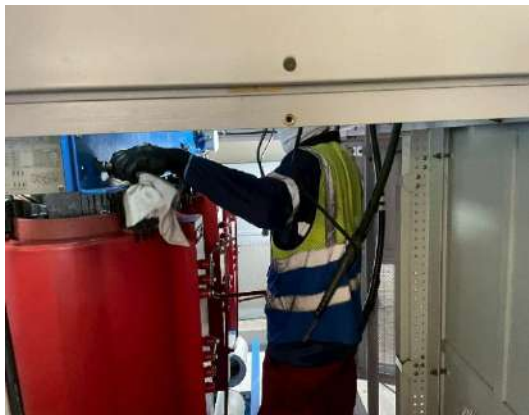
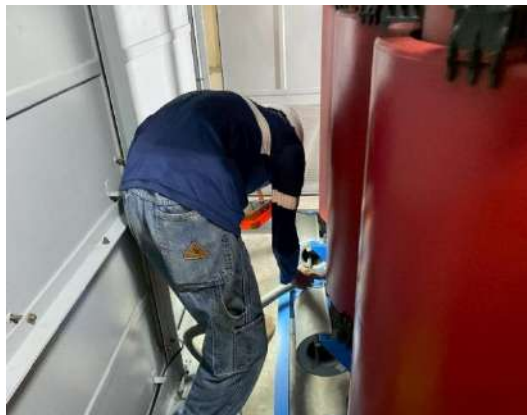
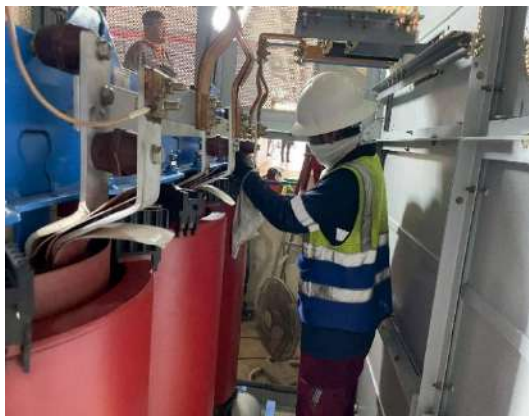
ภาพขณะทำการบำรุงรักษา TRANSFORMER

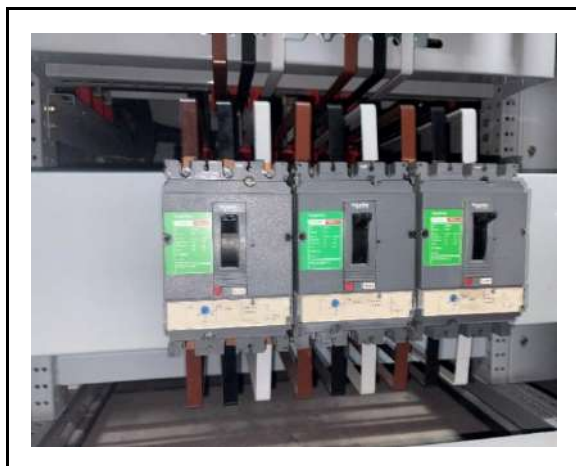
ภาพก่อนทำการบำรุงรักษาตู้ MAIN DISTRIBUTION BOARD

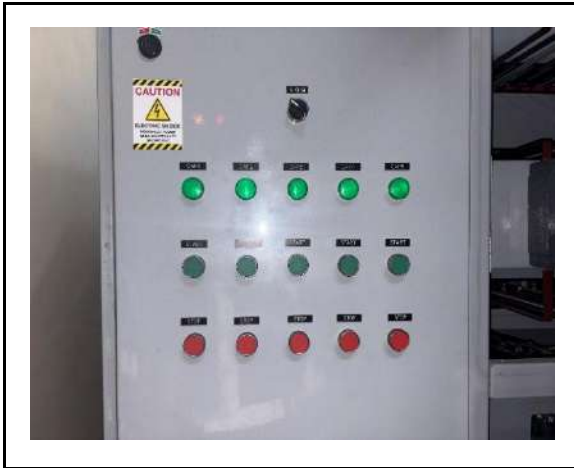
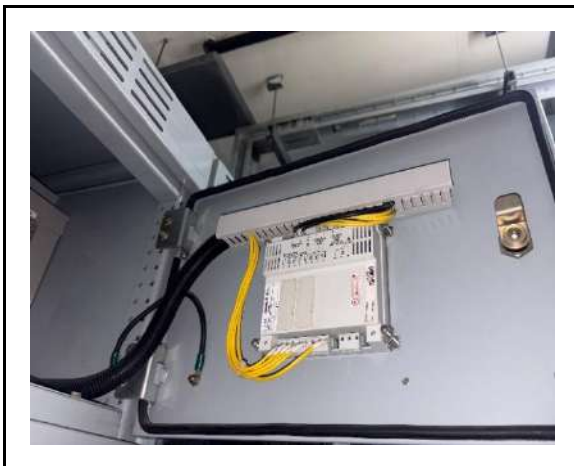
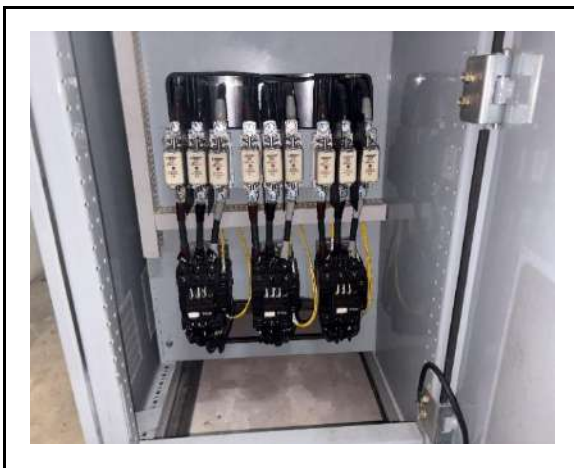
ภาพก่อนทำการบำรุงรักษาตู้ CAPACITOR BANK

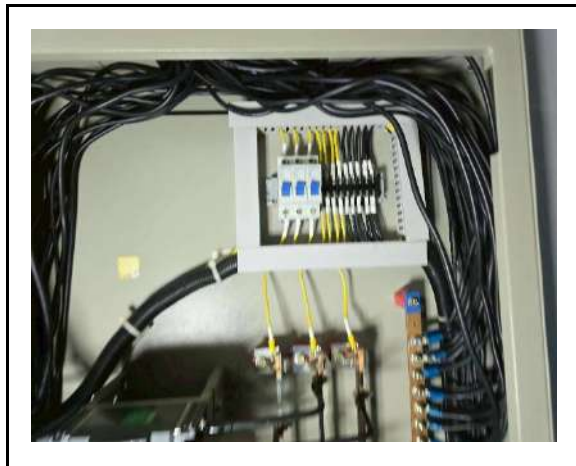
ภาพก่อนทำการบำรุงรักษาตู้ DISTRIBUTION BOARD & BUSDUCT PLUG IN

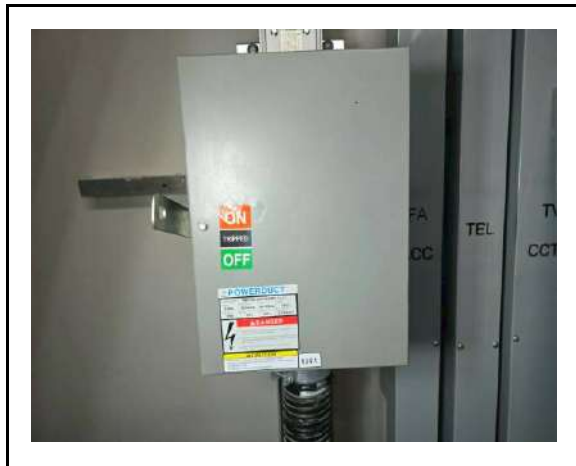
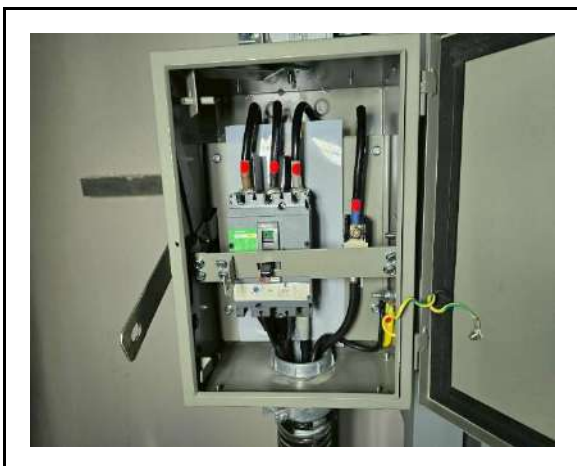
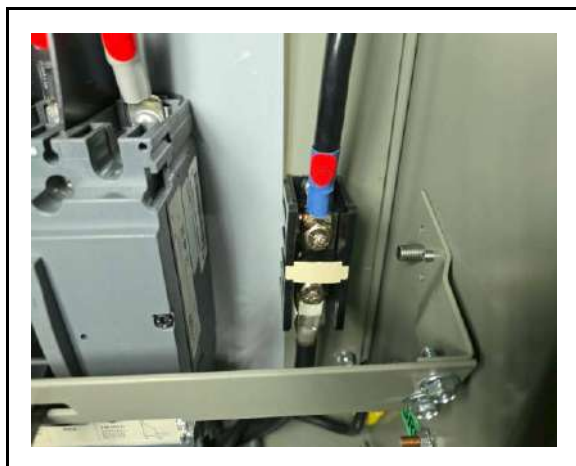
ภาพก่อนทำการบำรุงรักษาตู้ DISTRIBUTION BOARD & BUSDUCT PLUG IN

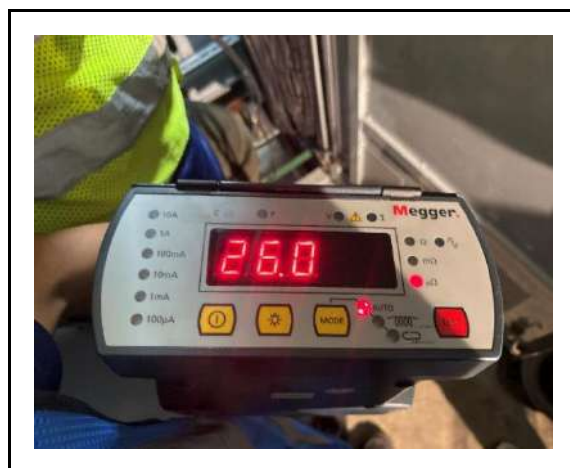
| ภาพขณะทำการ CONTACT RESISTANCE TEST |

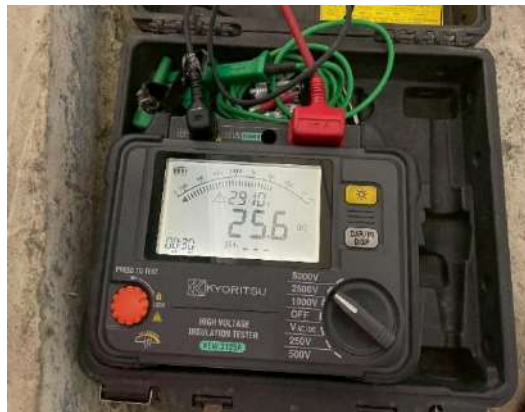
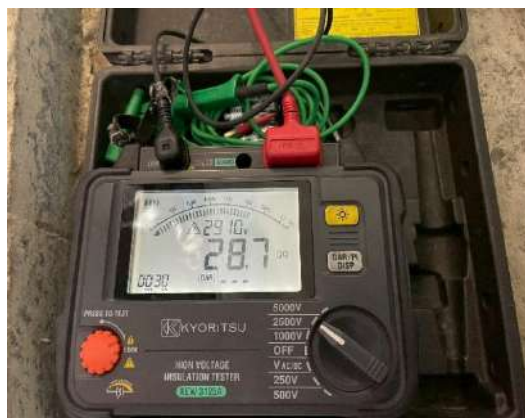
ภาพขณะทำการ INSULATION RESISTANCE TEST

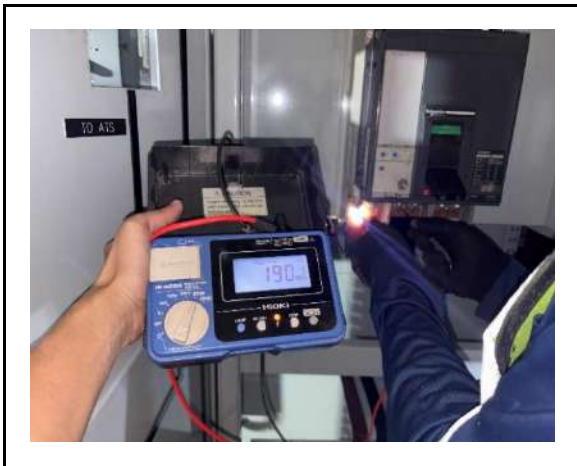
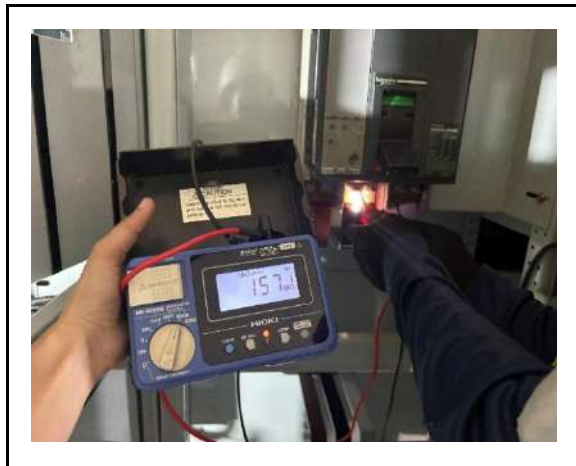
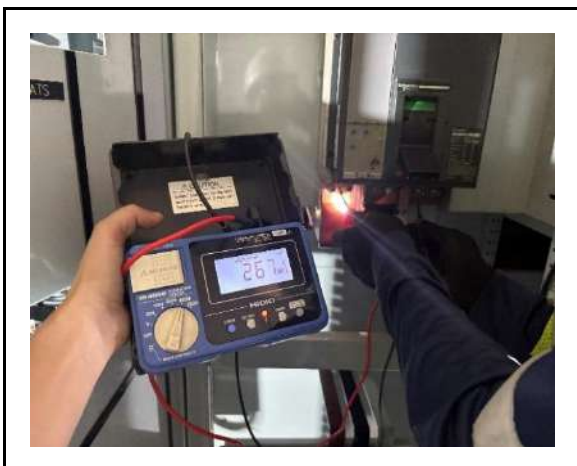
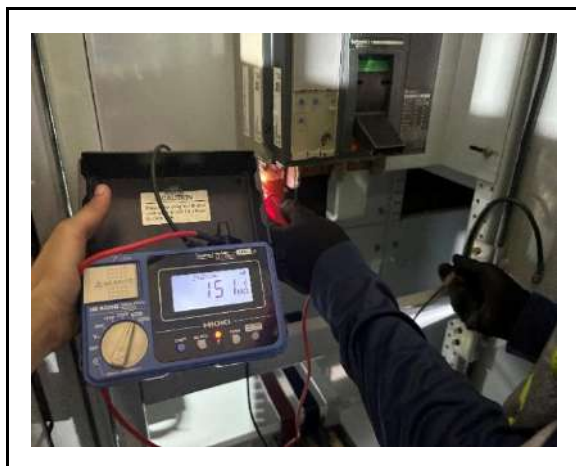
ภาพขณะทำการ INSULATION RESISTANCE TEST

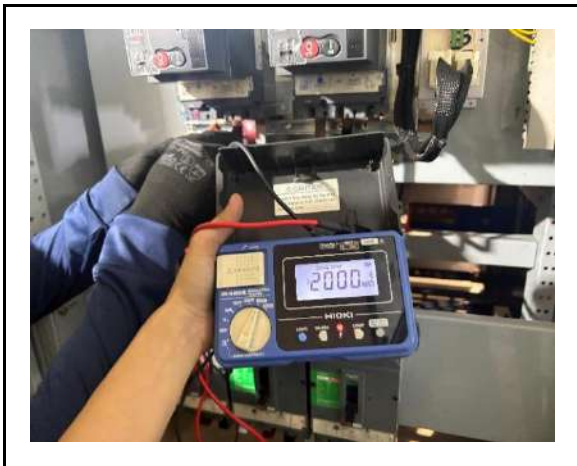
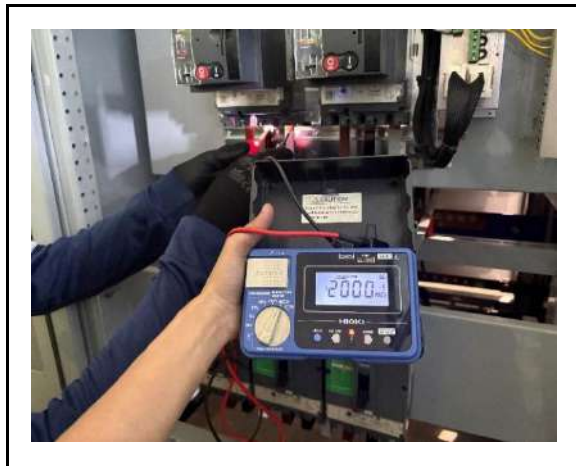
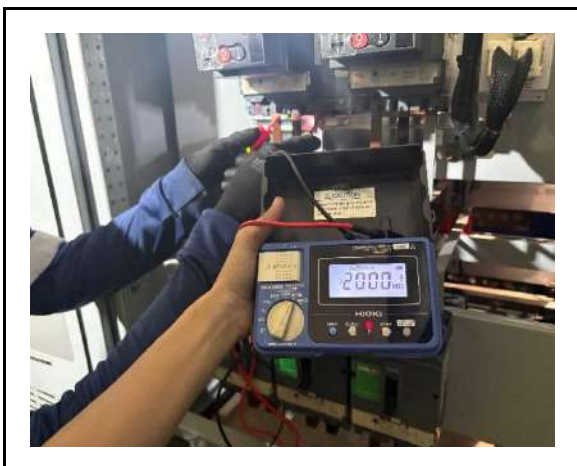
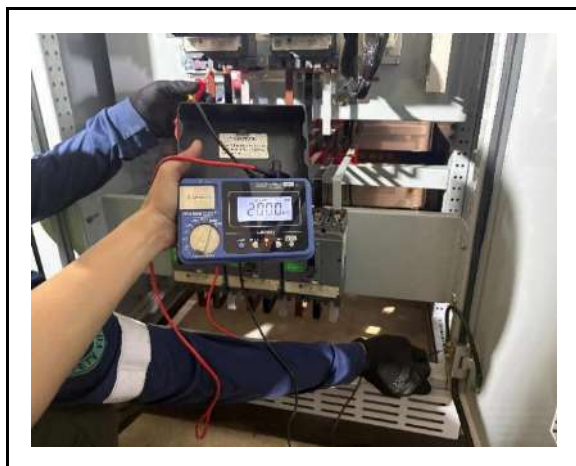
ภาพขณะทำการ INSULATION RESISTANCE TEST

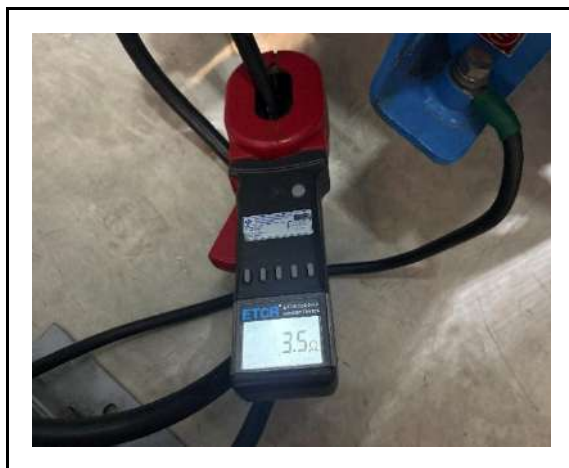
ภาพขณะทำการ GROUND RESISTANCE TEST

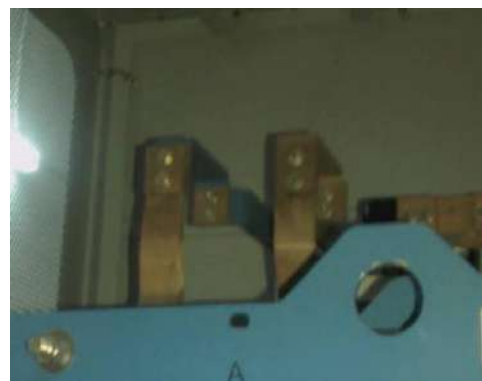
IR\_01250.IS2

| Transmission | 1.00 |
| Average Temperature | 43.3°C |

| Name | Temperature |
|---|---|
| P0 | 41.1°C |
| P1 | 40.1°C |

- อุณหภูมิปกติขณะทำการจ่ายโหลดไฟฟ้า
- ทำการบำรุงรักษาระบบปกติตามแผนการที่นำเสนอ

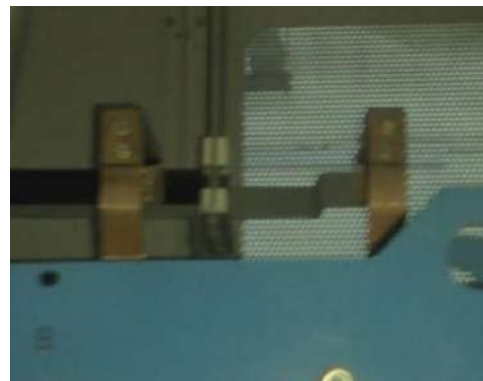
IR\_01251.IS2

| Average Temperature | 47.5°C |

| Name | Temperature |
|---|---|
| P0 | 41.4°C |
| P1 | 40.7°C |

- อุณหภูมิปกติขณะทำการจ่ายโหลดไฟฟ้า
- ทำการบำรุงรักษาระบบปกติตามแผนการที่นำเสนอ

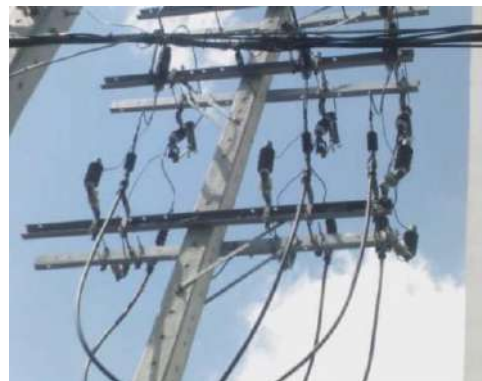
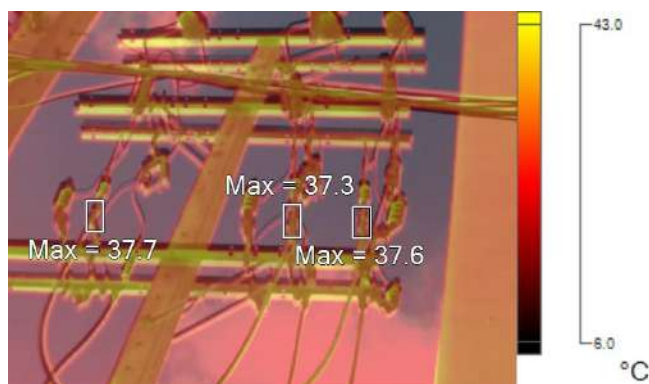
IR\_02655.IS2

- อุณหภูมิปกติขณะทำการจ่ายโหลดไฟฟ้า

| Equipment | TRANSFORMER | Equipment Name: | จุดต่อสาย - 1 |

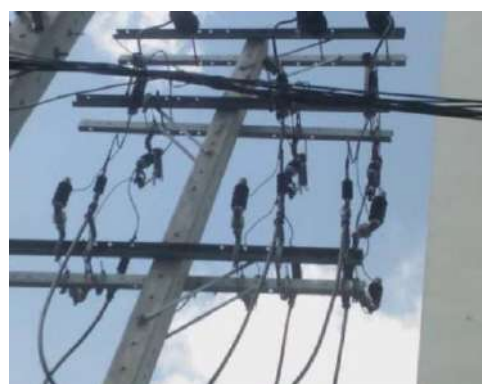
IR\_02656.IS2

- อุณหภูมิปกติขณะทำการจ่ายโหลดไฟฟ้า

| Equipment | TRANSFORMER | Equipment Name: | DROP OUT FUSE - 2 |
