รายงานผลการปฏิบัติตามมาตรการป้องกันและแก้ไขผลกระทบสิ่งแวดล้อม

และมาตรการติดตามตรวจสอบผลกระทบสิ่งแวดล้อม

โครงการ สุขสวัสดิ์อพาร์ทเมนต์ (ระยะดำเนินการ)

ระหว่างเดือนมกราคม – มิถุนายน 2569

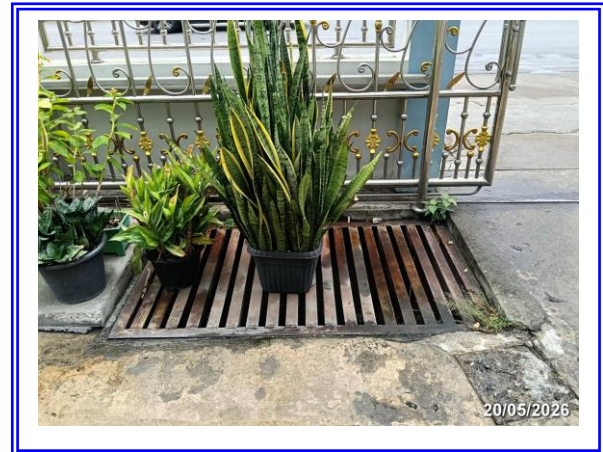
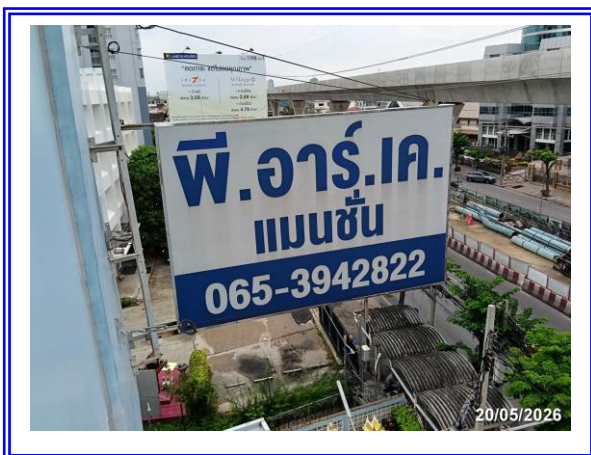
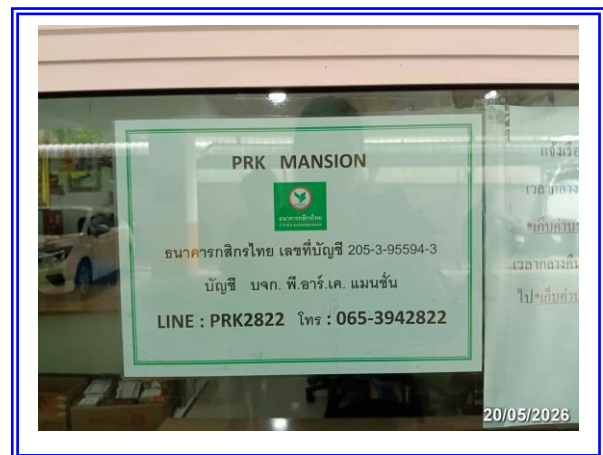
รูปที่ 3.1-44 ช่องทางการติดต่อโครงการ

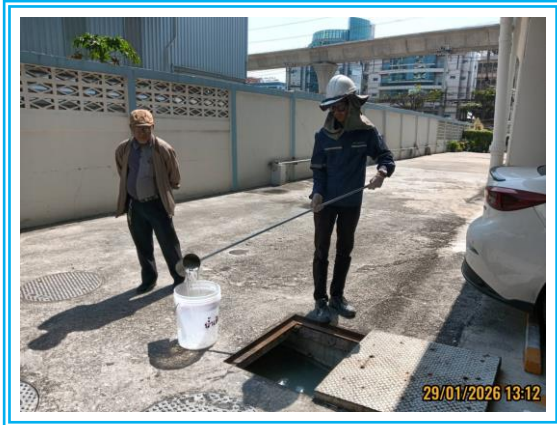
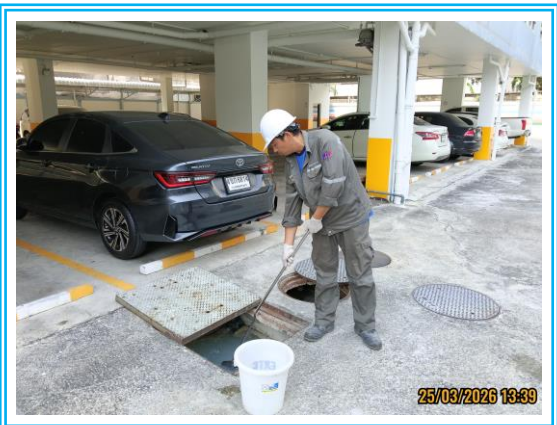
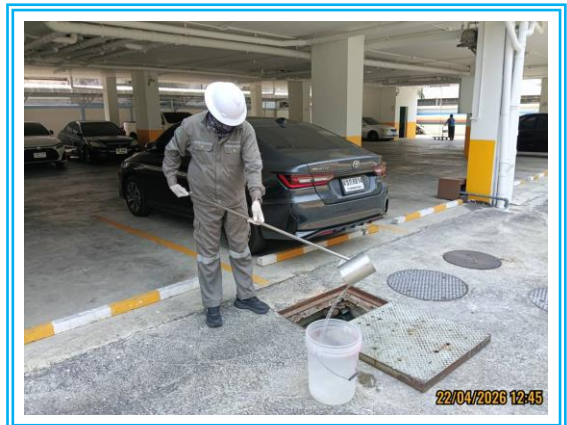
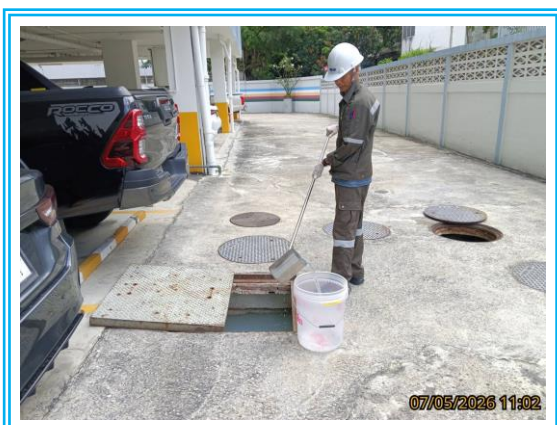
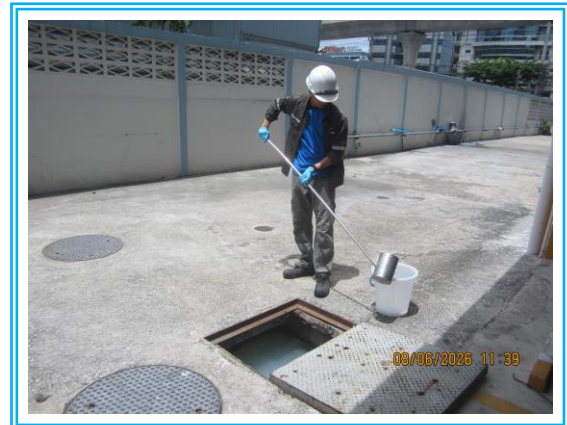
**รูปที่ 4-3-1** แสดงการจับตัวอย่างคุณภาพน้ำทิ้ง  
บริเวณก่อนเข้าระบบบำบัดน้ำเสีย (จุด A) : ส่วนปรับสภาพสมดุล  
ดำเนินการเก็บตัวอย่างระหว่างเดือนมกราคม – มิถุนายน 2569

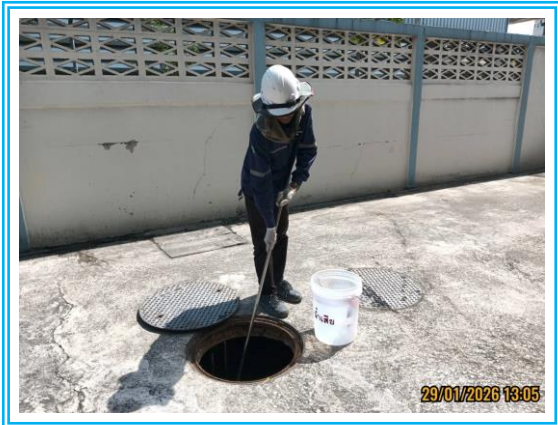
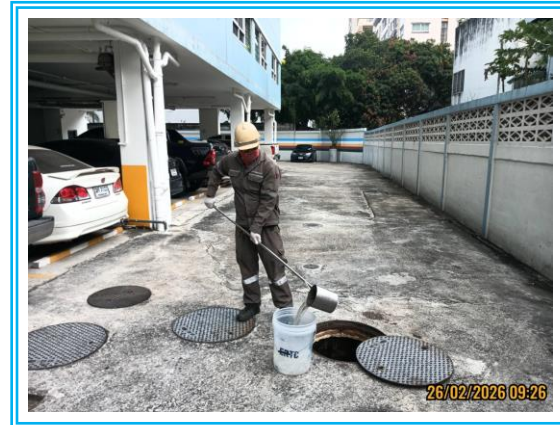
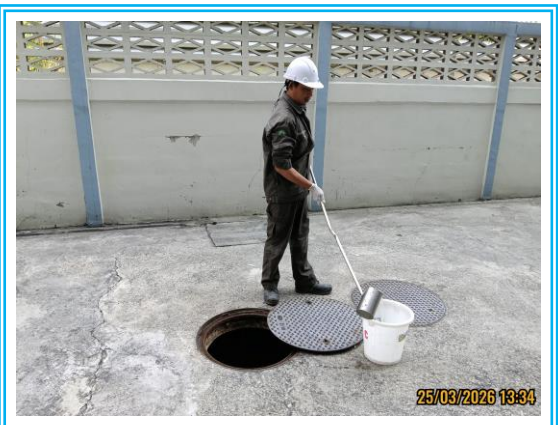
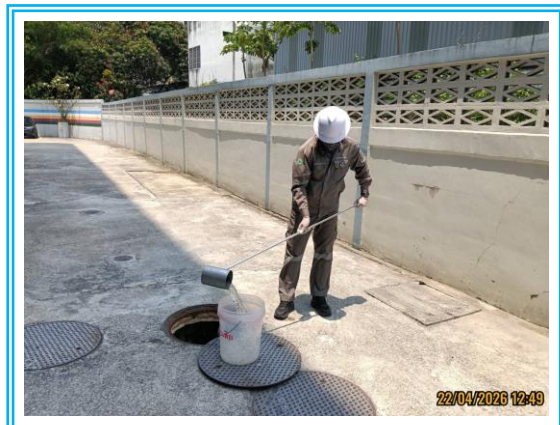
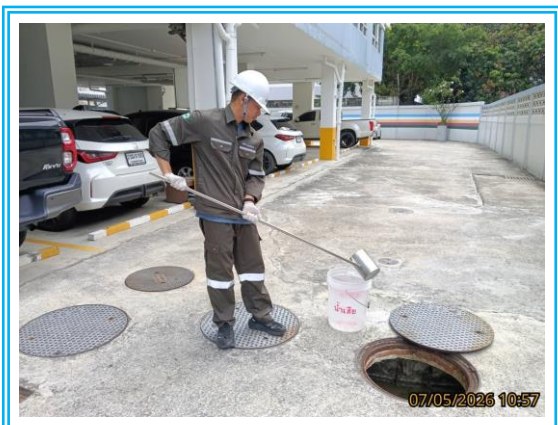
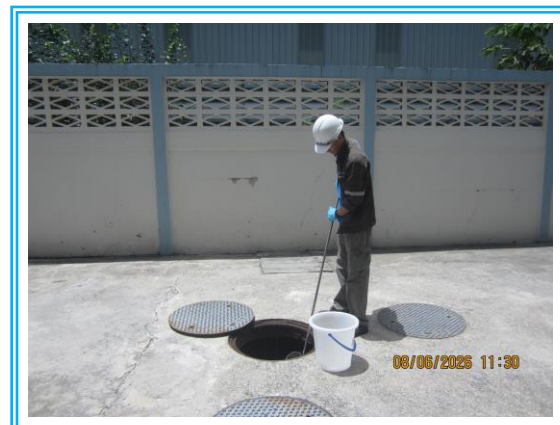
รูปที่ 4.3-2 แสดงการจุดเก็บตัวอย่างคุณภาพน้ำทิ้ง  
บริเวณหลังผ่านการบำบัดน้ำเสีย (จุด B) : ถังพักน้ำใส  
ดำเนินการเก็บตัวอย่างระหว่างเดือนมกราคม – มิถุนายน 2569
