รายงานผลการปฏิบัติตามมาตรการป้องกันและแก้ไขผลกระทบ  
สิ่งแวดล้อมและมาตรการติดตามตรวจสอบผลกระทบสิ่งแวดล้อม  
โครงการ LCH Project 2 ของบริษัท อีเอสบี พู จำกัด  
ตั้งอยู่ที่ตำบลบ่อวิน อำเภอศรีราชา จังหวัดชลบุรี

ระหว่างเดือนมกราคม – มิถุนายน 2569

Environment Research &  
Technology Co., Ltd.

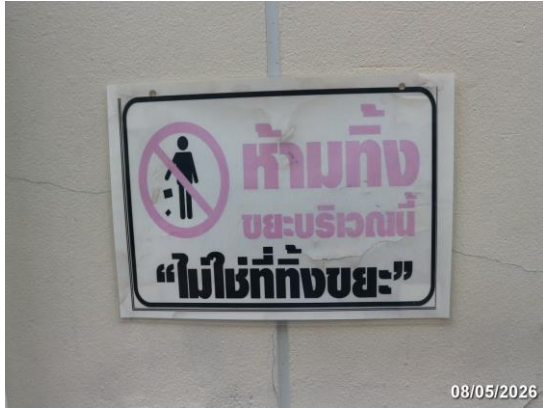
รูปที่ 3-5 ป้ายเตือนห้ามทิ้งขยะ  
โดยให้ทิ้งในบริเวณที่จัดเตรียมไว้

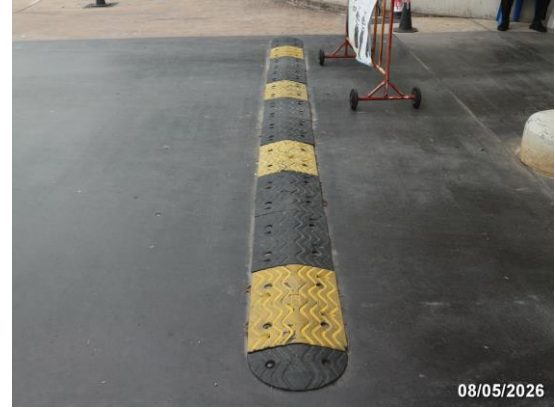
รูปที่ 3-6 สันหนูนควบคุมความเร็ว

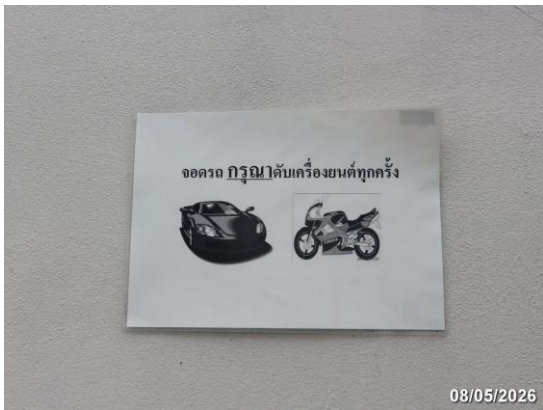
รูปที่ 3-7 ประชาสัมพันธ์ไม่ให้มีการติดเครื่องยนต์ขณะ  
จอดรถภายในพื้นที่โครงการ

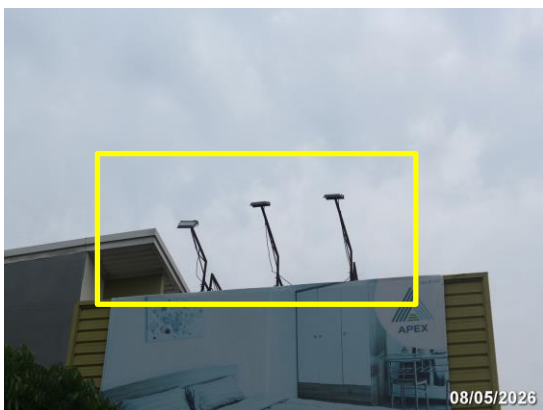
รูปที่ 3-9 ไฟส่องสว่างหน้าโครงการ

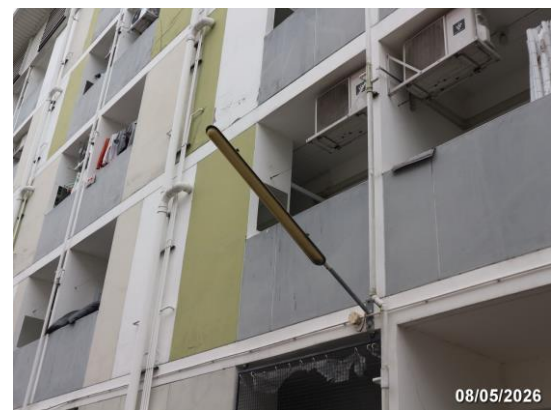
รูปที่ 3-10 ไฟส่องสว่างภายในโครงการ

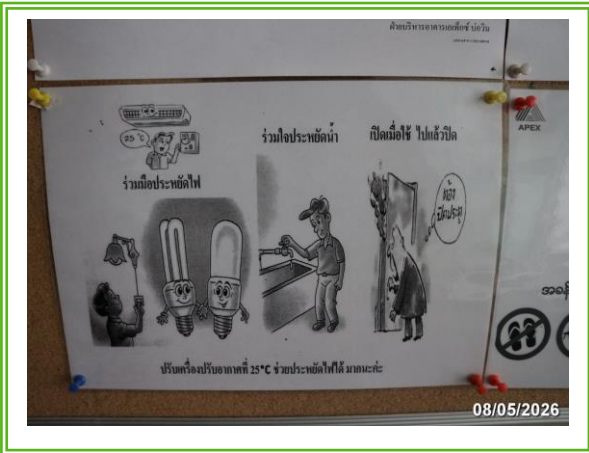
รูปที่ 3-11 ประชาสัมพันธ์ประหยัดน้ำ - ประหยัดไฟ

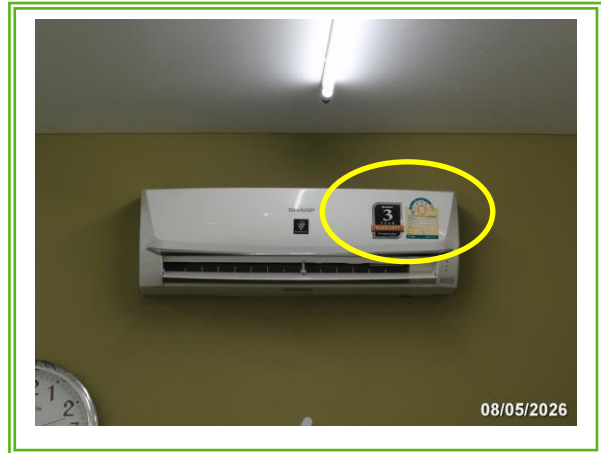
รูปที่ 3-12 เครื่องปรับอากาศชนิดประหยัดพลังงาน

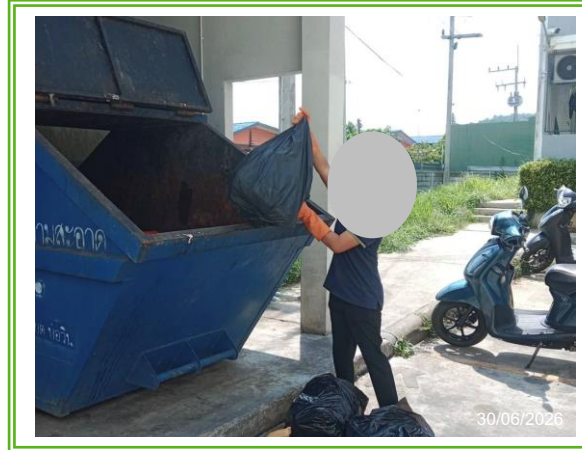
รูปที่ 3-18 เจ้าหน้าที่ดูแลความสะอาดบริเวณอาคารเก็บถังขยะแบบคอนเทนเนอร์

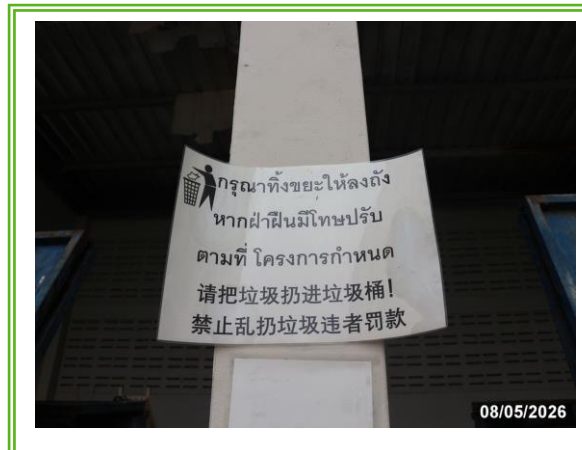
รูปที่ 3-20 ป้ายรณรงค์ให้ผู้พักอาศัยมีการคัดแยกขยะมูลฝอย

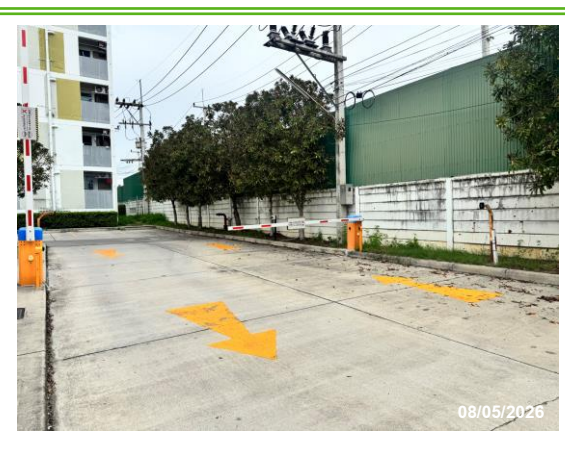
รูปที่ 3-21 เครื่องหมายบนพื้นทางแสดงทิศทางการจราจร

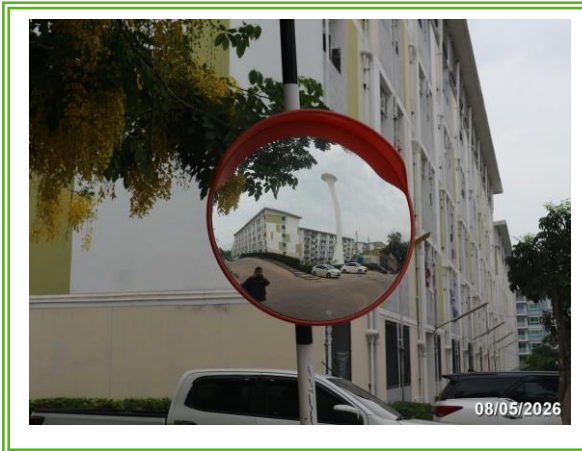
รูปที่ 3-22 กระจกโค้งนูน

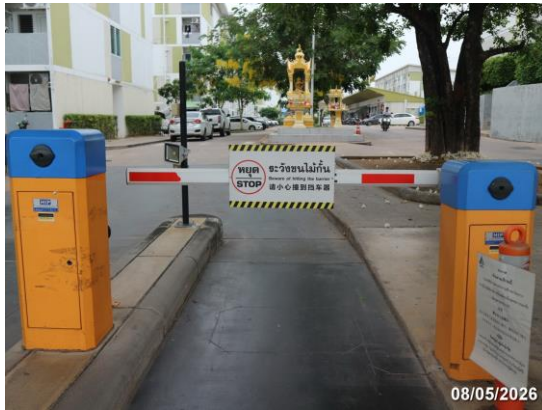
รูปที่ 3-23 Overhead Signal

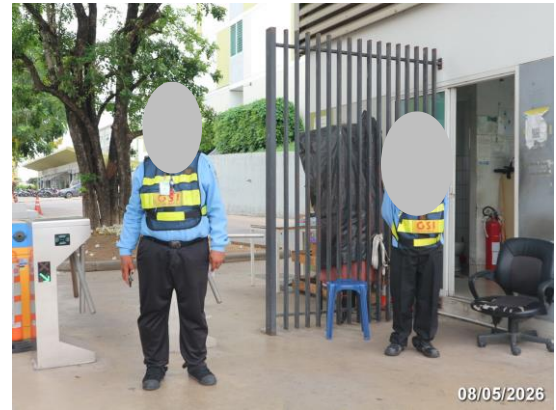
รูปที่ 3-24 เจ้าหน้าที่ควบคุมการจราจร บริเวณทาง  
เข้า-ออก

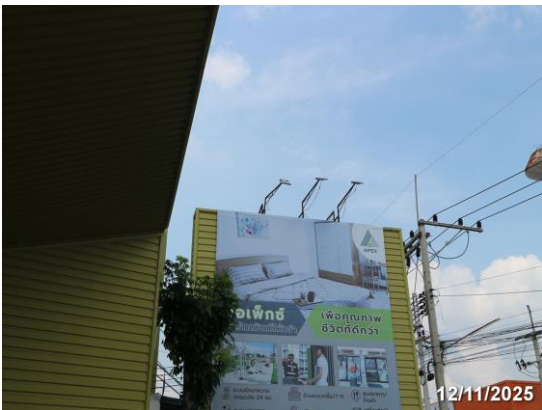
รูปที่ 3-25 ป้ายชื่อโครงการ

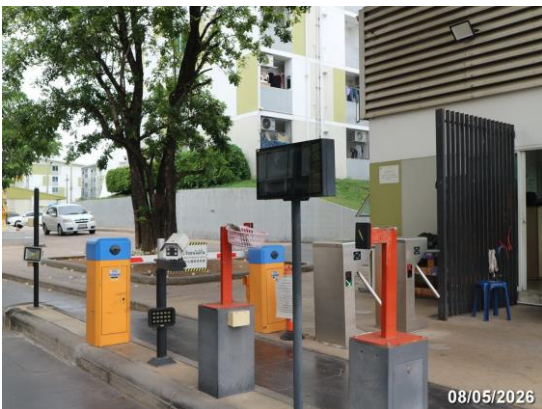
รูปที่ 3-26 ระบบบันทึกปริมาณรถยนต์และรถจักรยานยนต์  
ที่เข้าจอดภายในพื้นที่โครงการ

รูปที่ 3-27 ระบบบันทึกปริมาณรถยนต์และรถจักรยานยนต์  
ที่เข้าจอดภายในพื้นที่โครงการ

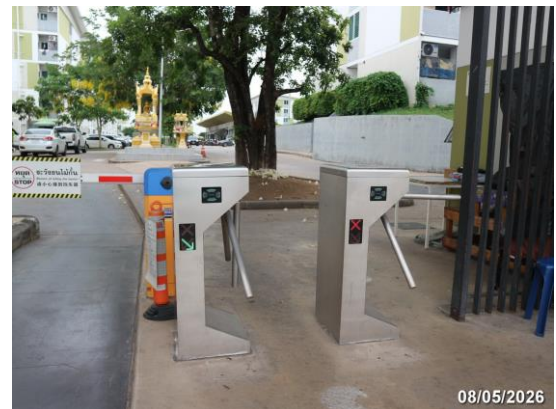
รูปที่ 3-28 ระบบบัตรอิเล็กทรอนิกส์ (Key Card)  
สำหรับรถที่เข้า-ออกโครงการ

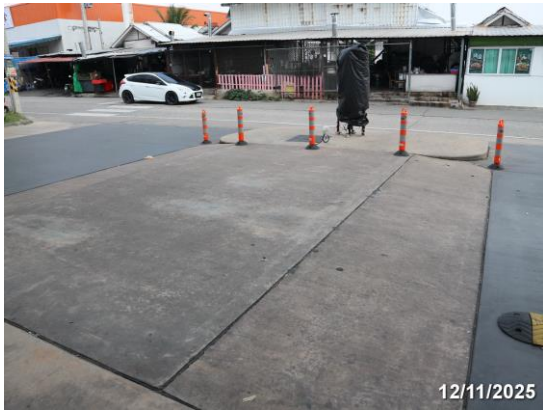
รูปที่ 3-29 จุดพักคอยรถโดยสารของผู้พักอาศัยด้านหน้าโครงการ

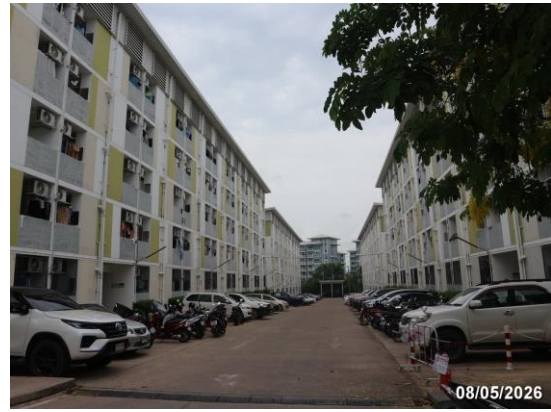
รูปที่ 3-30 สีของตึกที่เป็นมิตรต่อสิ่งแวดล้อม

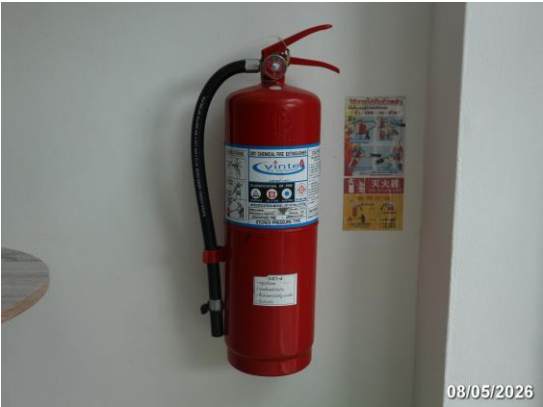
รูปที่ 3-31 ประชาสัมพันธ์ให้ความรู้แก่ผู้พักอาศัยเกี่ยวกับการใช้อุปกรณ์ป้องกันอัคคีภัย

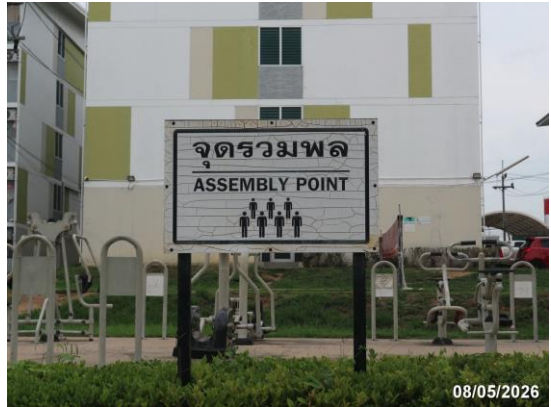
รูปที่ 3-32 จุดรวมพล

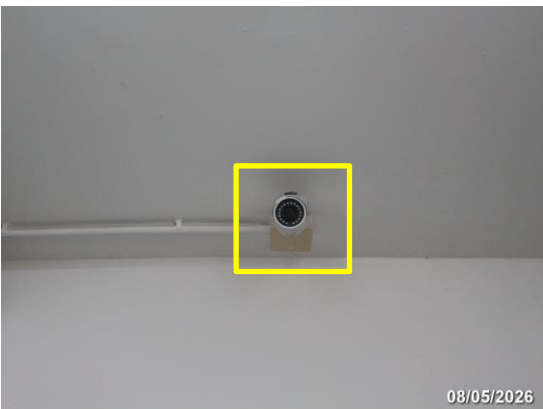
รูปที่ 3-33 ระบบโทรทัศน์วงจรปิด (CCTV System) ภายในอาคาร

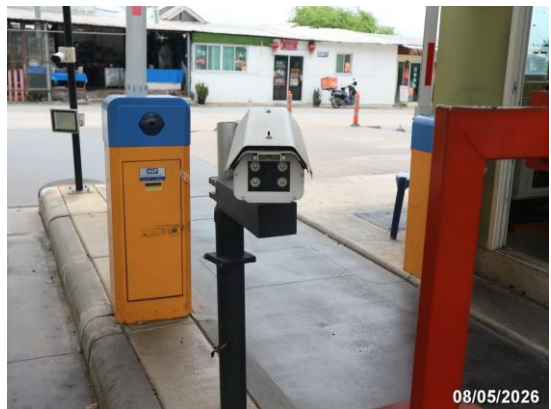
รูปที่ 3-34 ระบบโทรทัศน์วงจรปิด (CCTV System) ด้านหน้าโครงการ

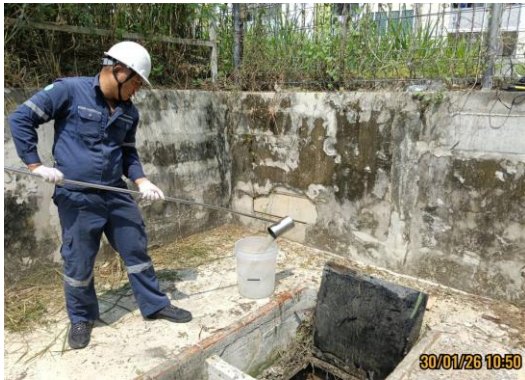
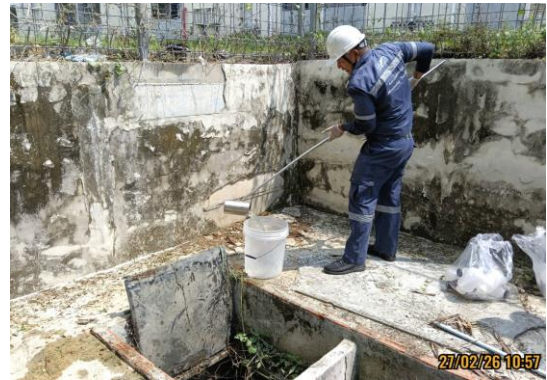
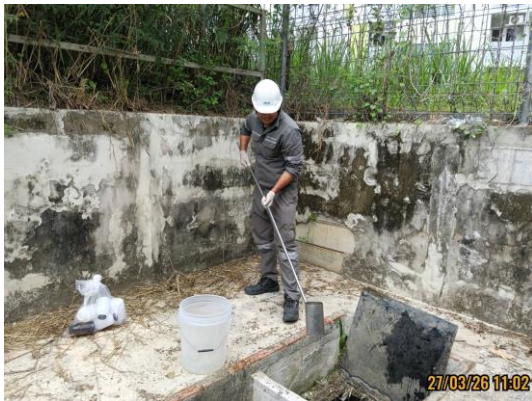
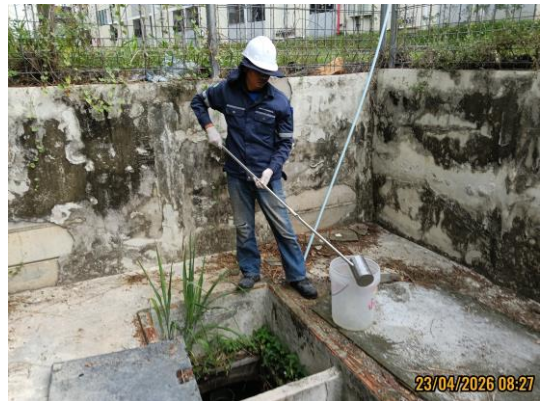
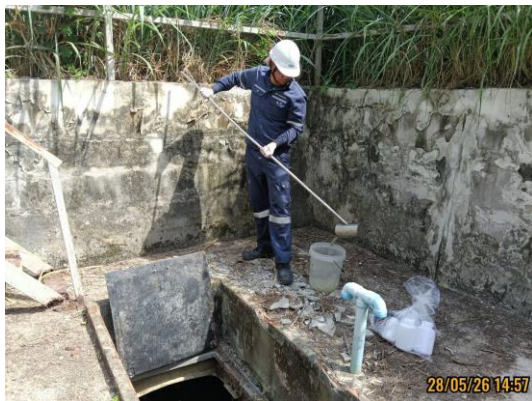
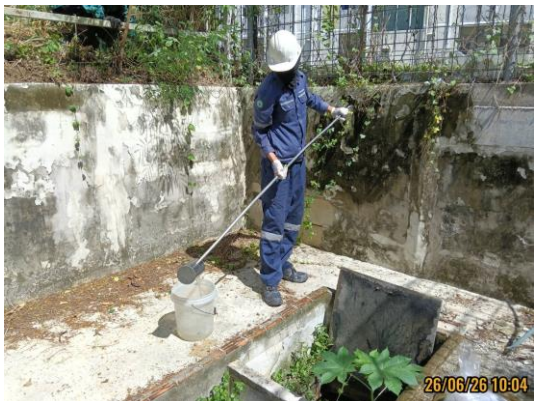
| คุณภาพสิ่งแวดล้อม | บริเวณที่ตรวจสอบ | พารามิเตอร์/วิธีตรวจสอบ | ความถี่ของการตรวจสอบ | ผลการปฏิบัติตามที่มาตรการกำหนด | ปัญหาอุปสรรคและการแก้ไข | เอกสารอ้างอิง |
|---|---|---|---|---|---|---|
| 1. คุณภาพน้ำ<br>1.1 ลักษณะสมบัติน้ำเสียก่อนเข้าระบบบำบัดน้ำเสีย<br>1.2 คุณภาพน้ำทิ้งหลังการบำบัด | - บริเวณจุดปล่อยน้ำเสียก่อนเข้าระบบบำบัดน้ำเสีย<br>- บ่อพักน้ำทิ้ง | 1. ความเป็นกรดและด่าง (pH)<br>2. บีโอดี (BOD)<br>3. สารแขวนลอย (Suspended Solids)<br>4. ตะกอนหนัก (Settleable Solids)<br>5. สารที่ละลายได้ทั้งหมด (Total Dissolved Solids)<br>6. ซัลไฟด์ (Sulfide)<br>7. น้ำมันและไขมัน (Fat Oil & Grease)<br>8. ทีเคเอ็น (TKN)<br>9. แบคทีเรียกลุ่มโคลิฟอร์มทั้งหมด (Total Coliform Bacteria)<br>10. แบคทีเรียกลุ่มฟีคอลโคลิฟอร์ม (Fecal Coliform Bacteria) | - ทุกเดือน ตลอดระยะเวลาเปิดดำเนินการ | - ทางโครงการได้ทำการเก็บตัวอย่างเพื่อตรวจวิเคราะห์คุณภาพน้ำทิ้งบริเวณจุดปล่อยน้ำเสียก่อนเข้าระบบบำบัดน้ำเสีย, บริเวณจุดปล่อยน้ำทิ้งจากบ่อพักน้ำทิ้ง ทุกเดือน เดือนละ 1 ครั้ง จากการตรวจวิเคราะห์ พบว่า ดัชนีที่ทำการตรวจวิเคราะห์ส่วนใหญ่มีค่าอยู่ในเกณฑ์ที่มาตรฐานกำหนด | - | ภาคผนวกที่ 3 |

**รูปที่ 4-2** แสดงการตรวจวัดคุณภาพน้ำทั้งบริเวณน้ำทิ้งที่บ่อพักน้ำก่อนเข้าระบบบำบัดน้ำเสีย

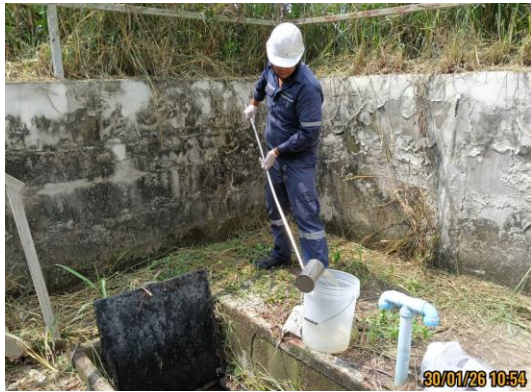
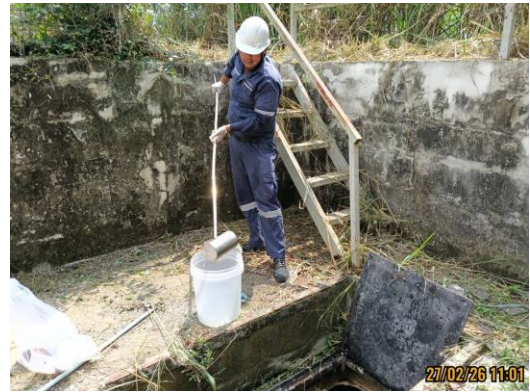
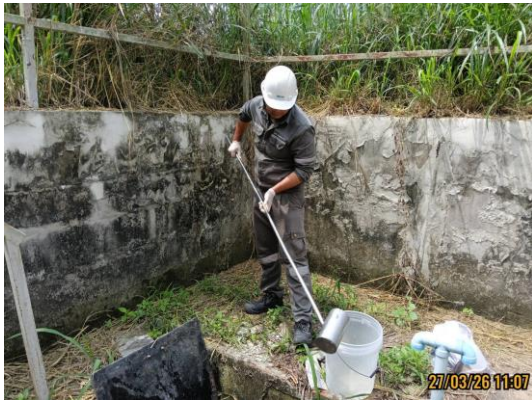
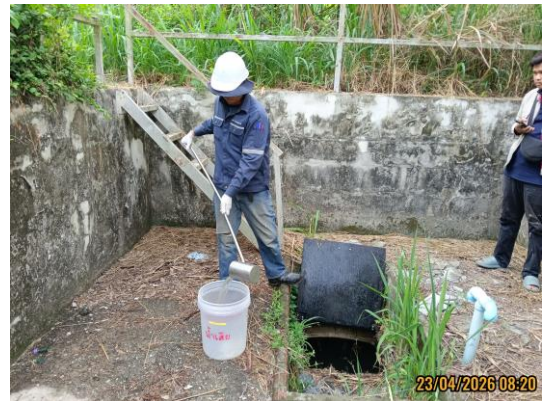
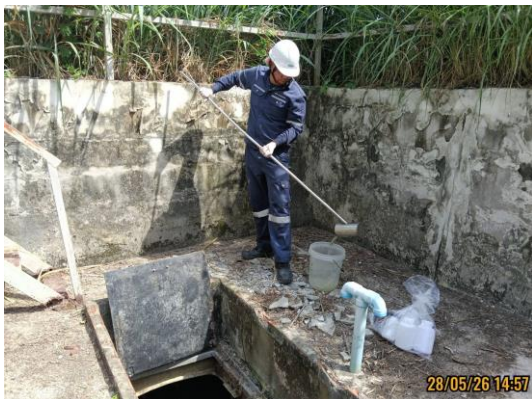
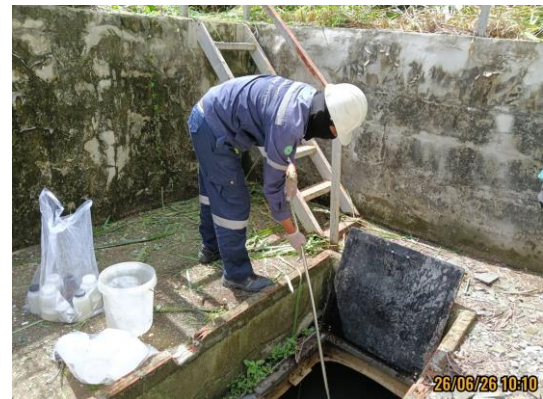
**รูปที่ 4-3** แสดงการตรวจวัดคุณภาพน้ำทั้งบริเวณจุดน้ำทิ้งที่ผ่านการบำบัดแล้ว

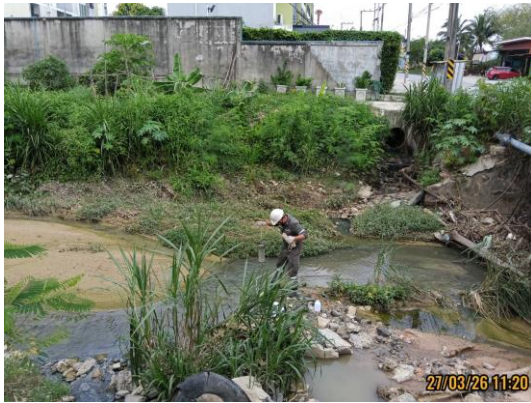
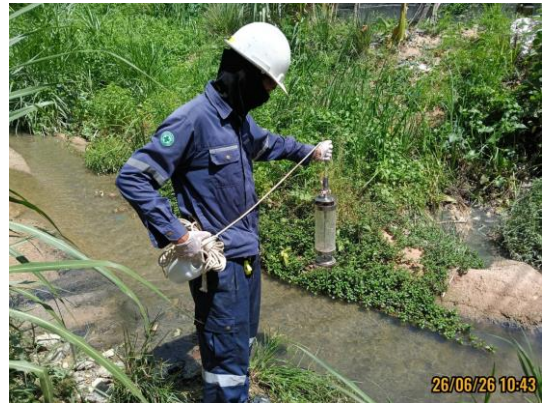
| คุณภาพสิ่งแวดล้อม | บริเวณที่ตรวจสอบ | พารามิเตอร์/วิธีตรวจสอบ | ความถี่ของการตรวจสอบ | ผลการปฏิบัติตามที่มาตรการกำหนด | ปัญหาอุปสรรคและการแก้ไข | เอกสารอ้างอิง |
|---|---|---|---|---|---|---|
| 1.3 คุณภาพน้ำห้วยสาธารณะประโยชน์ (คลองยางแดง) | 1. จุดปล่อยน้ำทิ้งจากโครงการ | 1. ความเป็นกรดและด่าง (pH)<br>2. บีโอดี (BOD)<br>3. สารแขวนลอย (Suspended Solids)<br>4. ตะกอนหนัก (Settleable Solids)<br>5. สารที่ละลายได้ทั้งหมด (Total Dissolved Solids)<br>6. ซัลไฟด์ (Sulfide)<br>7. น้ำมันและไขมัน (Fat Oil & Grease)<br>8. ทีเคเอ็น (TKN)<br>9. แบคทีเรียกลุ่มโคลิฟอร์มทั้งหมด (Total Coliform Bacteria)<br>10. แบคทีเรียกลุ่มฟีคอลโคลิฟอร์ม (Fecal Coliform Bacteria) | - ทุก 3 เดือน (4 ครั้ง/ปี) ตลอดระยะเวลาเปิดดำเนินการ | - ทางโครงการได้ทำการเก็บตัวอย่างเพื่อตรวจวิเคราะห์คุณภาพน้ำทั้งบริเวณจุดปล่อยน้ำทิ้งจากโครงการ ในวันที่ 27 มีนาคม และวันที่ 26 มิถุนายน 2569 จากการตรวจวิเคราะห์ พบว่า ดัชนีที่ทำการตรวจวิเคราะห์ส่วนใหญ่มีค่าอยู่ในเกณฑ์มาตรฐานกำหนด | - | ภาคผนวกที่ 3 |

รูปที่ 4-4 แสดงการตรวจวัดคุณภาพน้ำทั้งบริเวณจุดปล่อยน้ำทั้งจากโครงการ (คลองยางแดง)

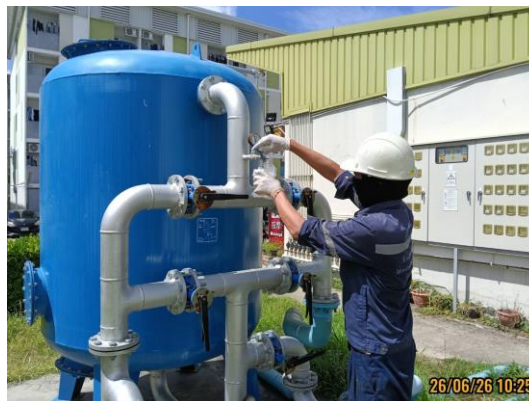
26 มิถุนายน 2569

รูปที่ 4-5 แสดงการตรวจวัดคุณภาพน้ำบริเวณถังสำรองน้ำใช้ของโครงการ

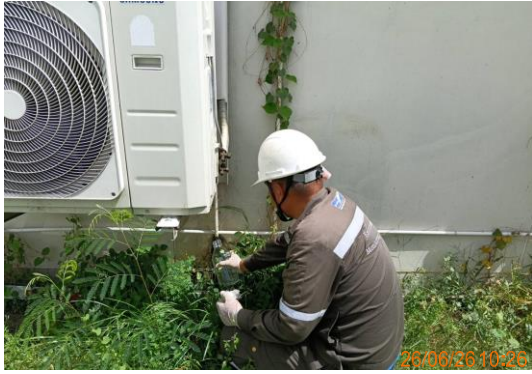
รูปที่ 4-6 แสดงการตรวจวัดคุณภาพน้ำจากระบบปรับอากาศ เก็บตัวอย่างวันที่ 26 มิถุนายน 2569
