บทที่ 2

ผลการดำเนินการตามมาตรการป้องกันและแก้ไขผลกระทบสิ่งแวดล้อม

2.1 การปฏิบัติตามมาตรการป้องกันและแก้ไขผลกระทบสิ่งแวดล้อม

ตารางที่ 2.2-1 มาตรการป้องกันและแก้ไขผลกระทบสิ่งแวดล้อมโครงการ ดีคอนโด ซายน์ (ระยะดำเนินการ)

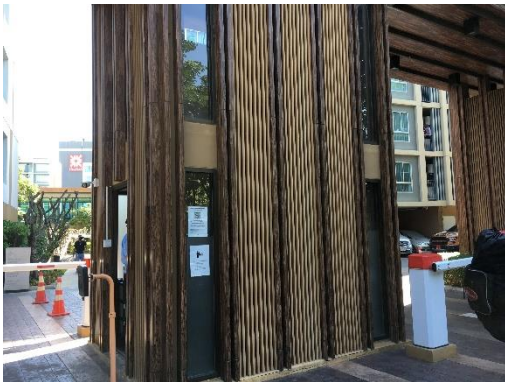
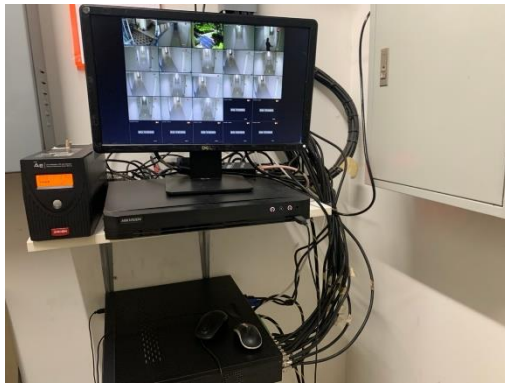
- จัดให้มีเจ้าหน้าที่รักษาความปลอดภัยประจำอยู่บริเวณทางเข้า-ออกโครงการ ตลอดเวลา 24 ชั่วโมง	✓	- ทางโครงการมีเจ้าหน้าที่ รปภ. ออกตรวจสอบความเรียบร้อยตลอด 24 ชั่วโมง พร้อมกล้องวงจรปิด	-	ภาพที่ 2.2-5 ระบบความปลอดภัย

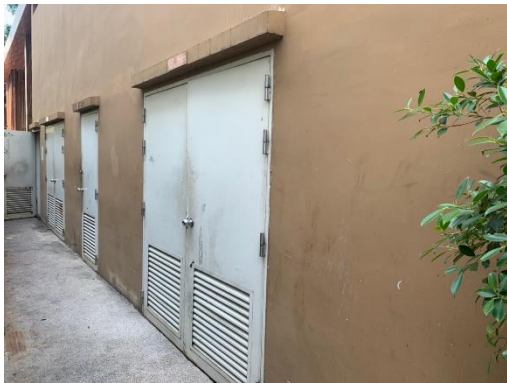
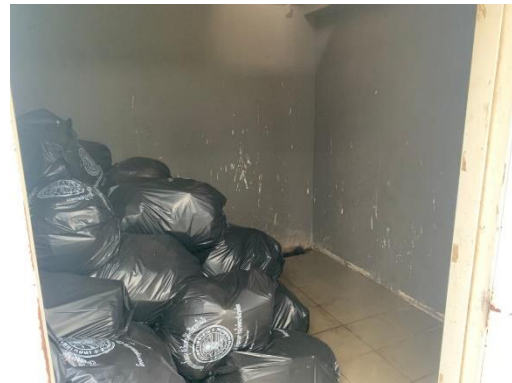
ห้องพักขยะรวม

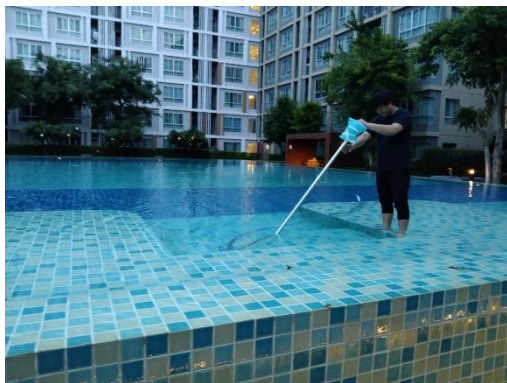
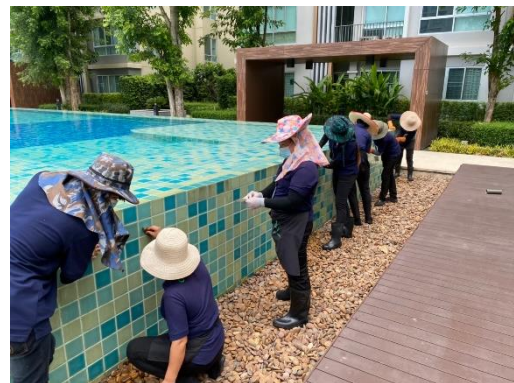
ทำความสะอาดสระว่ายน้ำ

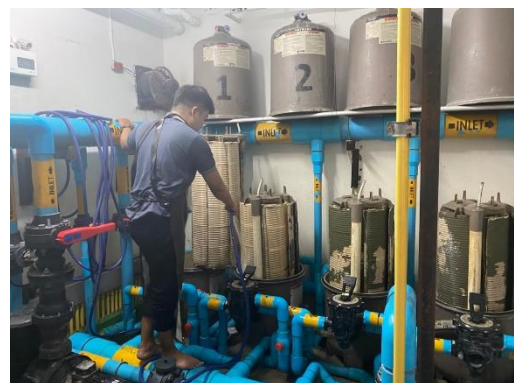
ล้างกรองน้ำสระว่ายน้ำ

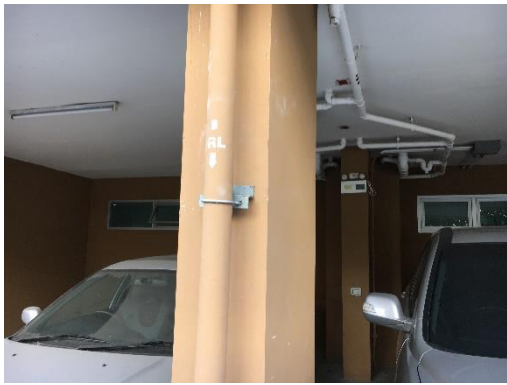
ท่อน้ำฝน

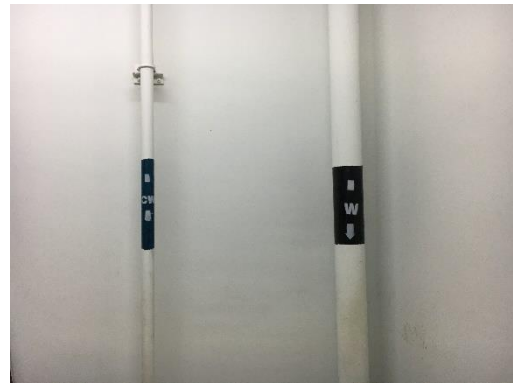
ท่อน้ำเสีย

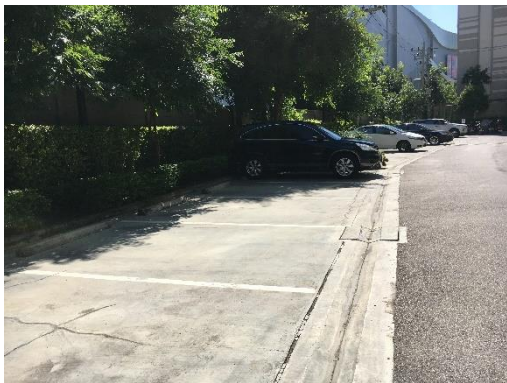
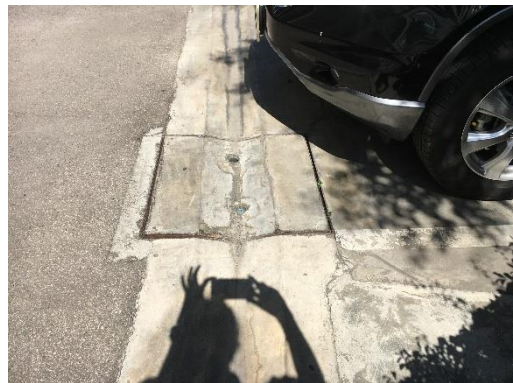
การระบายน้ำแนวนอน

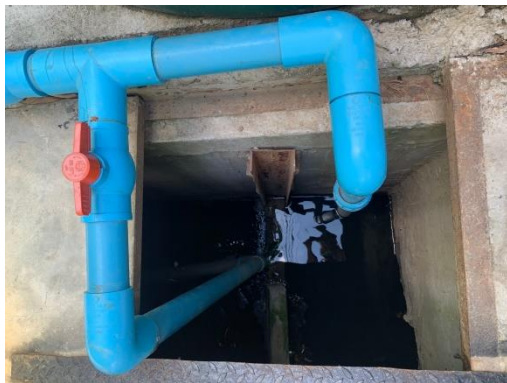
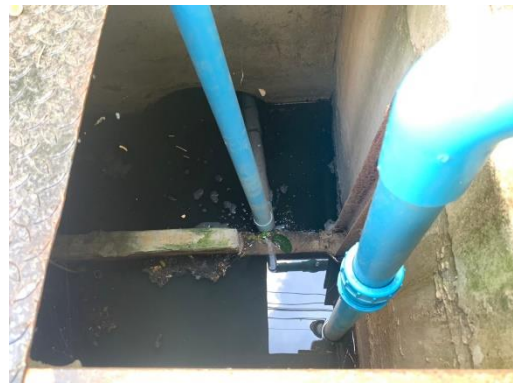
บ่อหนองน้ำฝน

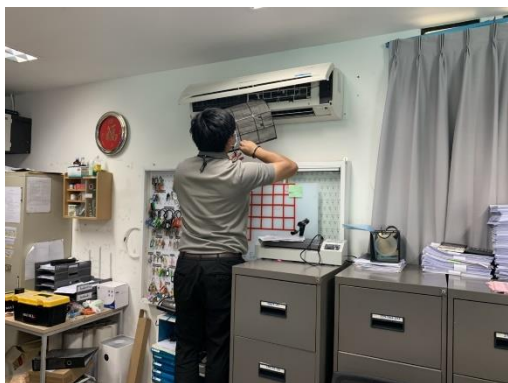
ล้างแอร์

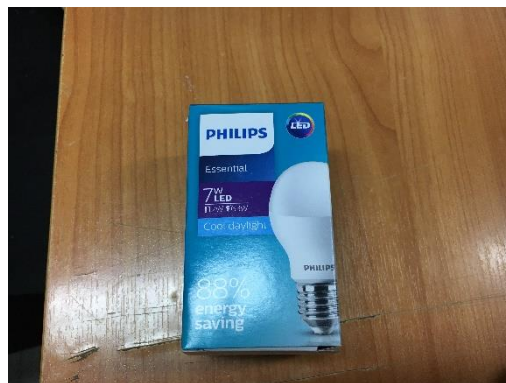
หลอดไฟ LED

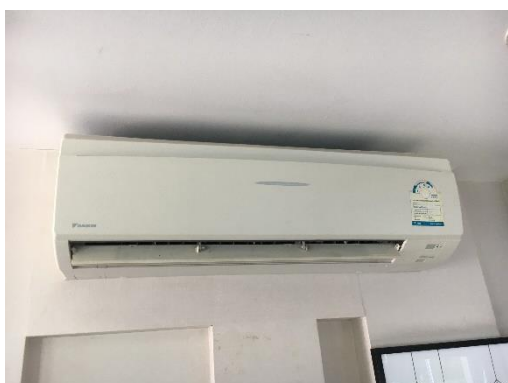
เครื่องปรับอากาศเบอร์ 5

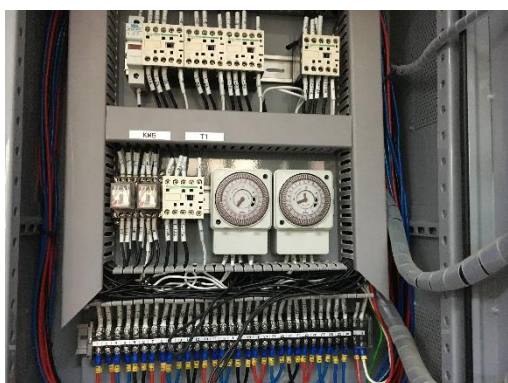
สวิตช์ควบคุมอุปกรณ์ไฟฟ้า
ภาพที่ 2.2-21 การอนุรักษ์พลังงาน

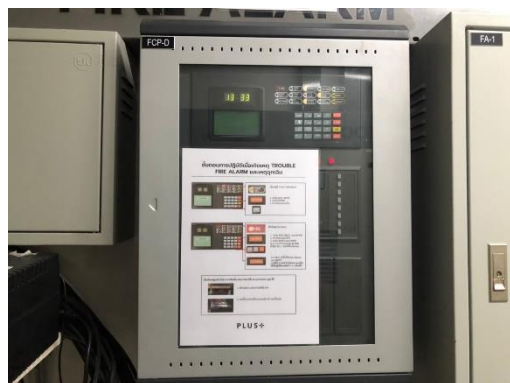
แผงควบคุมระบบแจ้งเหตุเพลิงไหม้

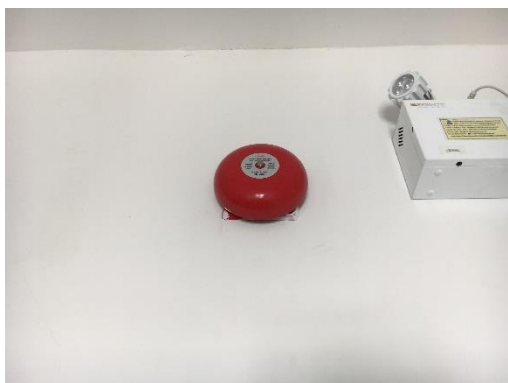
อุปกรณ์ส่งสัญญาณเพื่อให้หนีไฟ

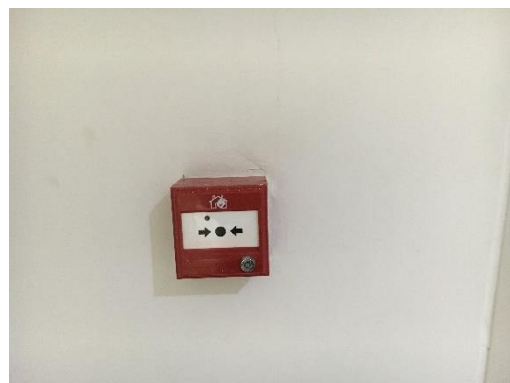
ชุดกดแจ้งเหตุแบบใช้มือ

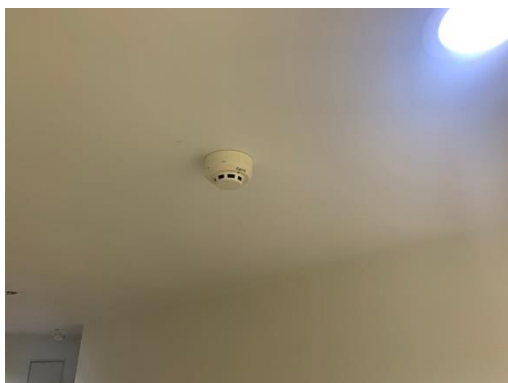
เครื่องตรวจจับควัน

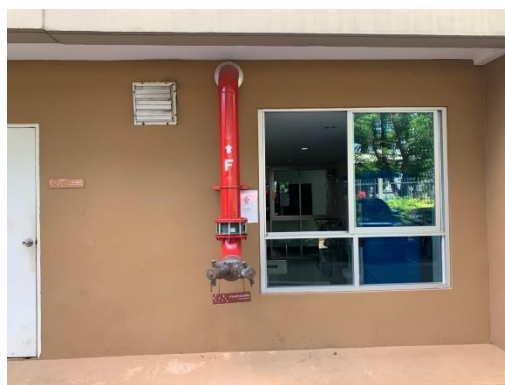
หัวรับน้ำดับเพลิงภายนอก

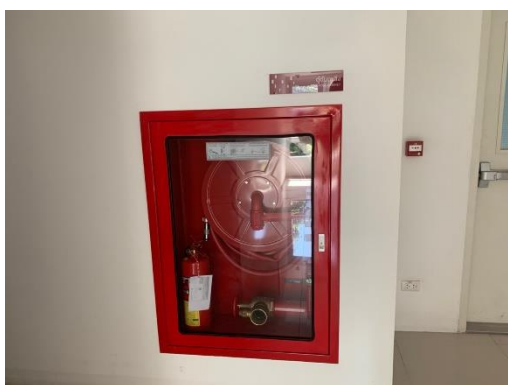
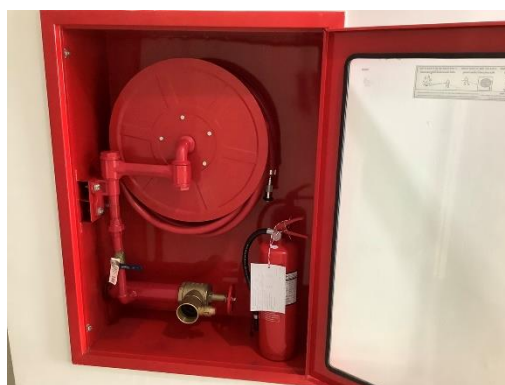
ตู้เก็บสายฉีดน้ำดับเพลิง
ระบบป้องกันเพลิงไหม้

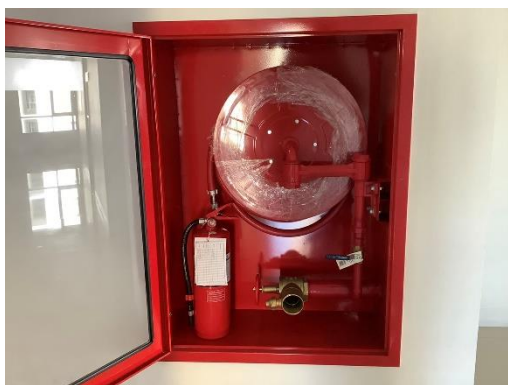
เครื่องดับเพลิงแบบมือถือ

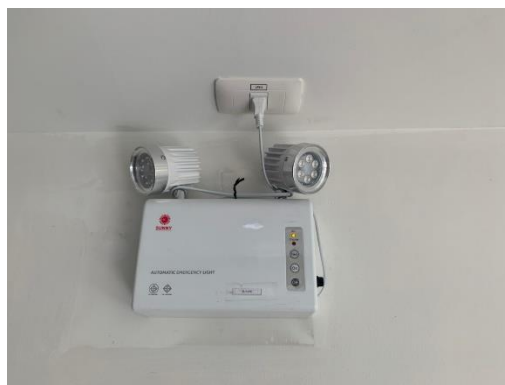
ไฟส่องสว่างฉุกเฉิน

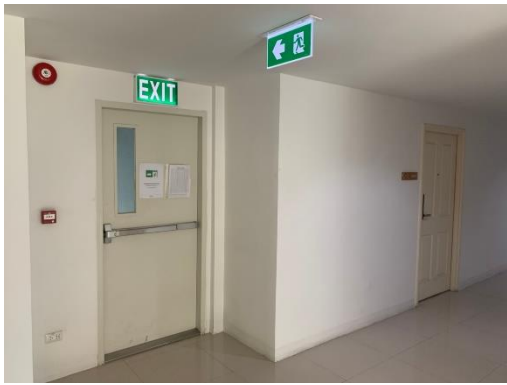
ป้ายบอกทางหนีไฟ

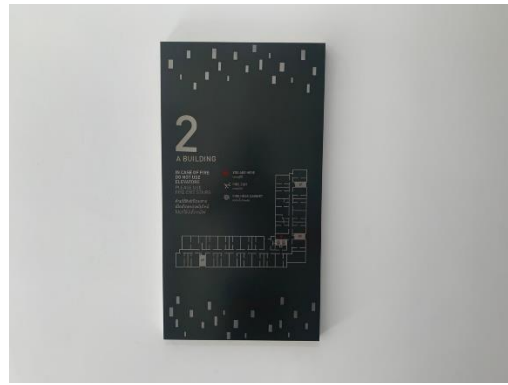
ป้ายบอกตำแหน่งจุดที่อยู่ และเส้นทางอพยพคน

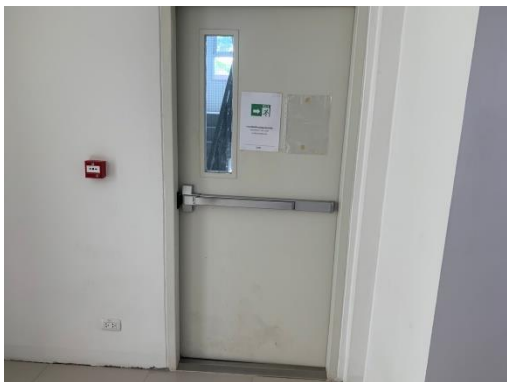
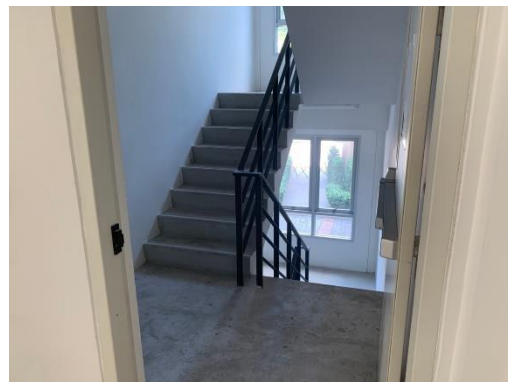
ST 1

ภาพที่ 2.2-22 (ต่อ) ระบบป้องกันและเตือนอัคคีภัย

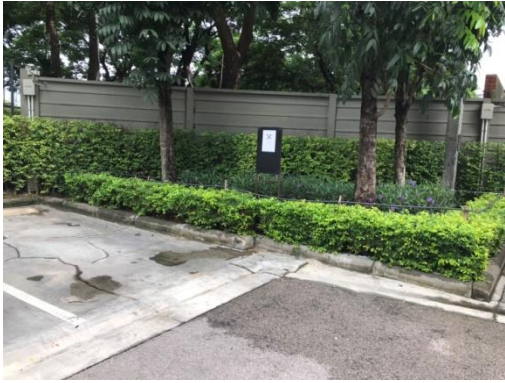
จุดรวมพล

ภาพที่ 2.2-22 (ต่อ) ระบบป้องกันและเตือนอัคคีภัย
