ผลการดำเนินการตามมาตรการป้องกันและ
แก้ไขผลกระทบสิ่งแวดล้อม

บริษัท โนเบิล ดีเวลลอปเม้นท์ จำกัด (มหาชน) เป็นผู้พัฒนา โครงการอาคารชุดโนเบิล รีโว่ สีส้ม คอนโดมิเนียม ปัจจุบันโครงการฯ ดำเนินการก่อสร้างแล้วเสร็จและได้มีการจัดตั้งนิติบุคคลอาคารชุดเข้ามาบริหารจัดการ โดยตัวโครงการเป็นที่พักอาศัยในรูปแบบอาคารชุดพักอาศัยจำนวน 1 อาคาร สูง 32 ชั้น มีห้องชุดพักอาศัยทั้งสิ้น 319 ห้อง และที่จอดรถยนต์ 161 คัน สำนักงานตั้งอยู่เลขที่ 88 ถนนสุรศักดิ์ แขวงสีลม เขตบางรัก กรุงเทพมหานคร บนพื้นที่ดินขนาด 1-2-08 ไร่ (2,432 ตารางเมตร) โดยโครงการได้รับหนังสือเห็นชอบรายงาน EIA จากสำนักงานนโยบายและแผนทรัพยากรธรรมชาติและสิ่งแวดล้อม ที่ ทส.1009.5/14243 ลงวันที่ 17 ธันวาคม 2557 หนังสือเห็นชอบได้กำหนดมาตรการป้องกันและแก้ไขผลกระทบสิ่งแวดล้อมและมาตรการติดตามตรวจสอบผลกระทบสิ่งแวดล้อม เพื่อเป็นแนวทางให้โครงการปฏิบัติ รวมไปถึงเสนอรายงานผลการปฏิบัติตามมาตรการฯ ต่อหน่วยงานอนุญาต และหน่วยงานที่เกี่ยวข้อง รวมทั้งสำนักงานนโยบายและแผนทรัพยากรธรรมชาติและสิ่งแวดล้อม (สผ.) ทุก 6 เดือนนั้น

บัดนี้ นิติบุคคลอาคารชุดโครงการ ได้มอบหมายให้ บริษัท ศูนย์วิเคราะห์น้ำ จำกัด ดำเนินการติดตาม ตรวจสอบการปฏิบัติตามมาตรการป้องกันและแก้ไขผลกระทบสิ่งแวดล้อม อาคารชุดโนเบิล รีโว่ สีส้ม คอนโดมิเนียม (ระยะดำเนินการ) ช่วงเดือนมกราคม ถึง มิถุนายน 256

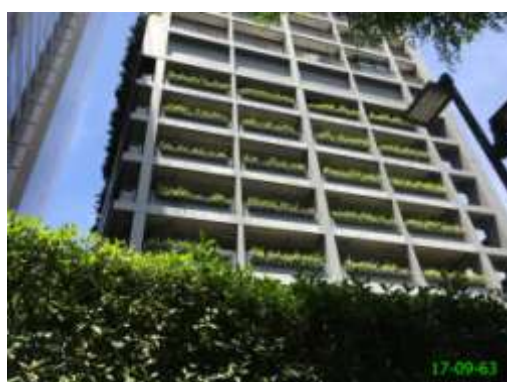
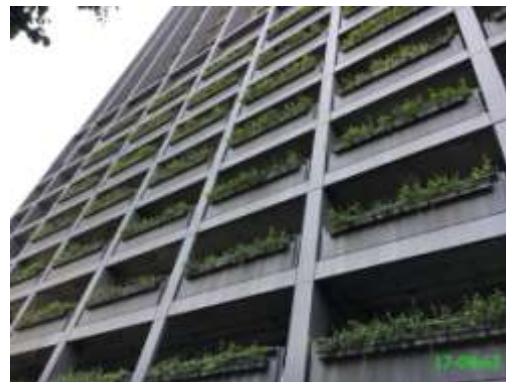
ต้นไม้บริเวณที่จอดรถ
ภาพที่ 2.2-8 ที่จอดรถโครงการ

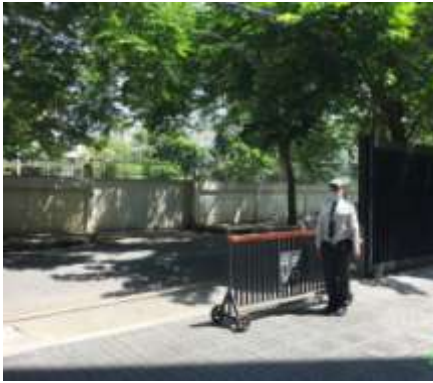
ประจำทางเข้าโครงการ

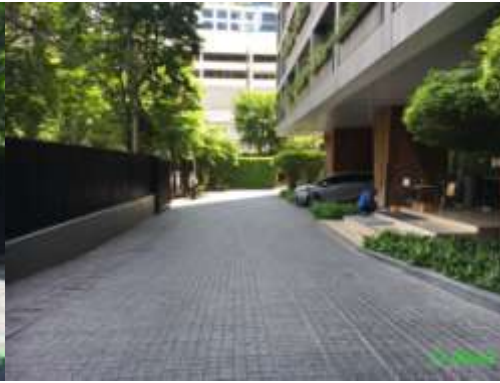
ประจำทางเข้าอาคารพักอาศัย

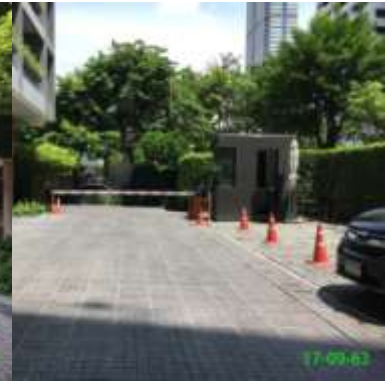
ประจำทางออกโครงการ

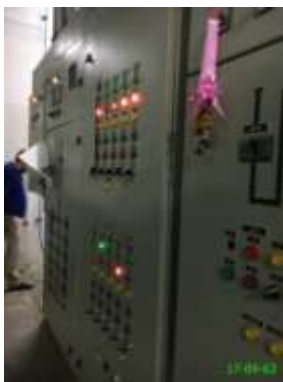
ตู้ควบคุมการทำงาน

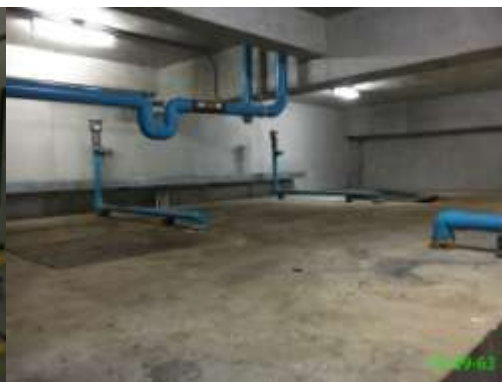
ระบบบำบัดน้ำเสีย

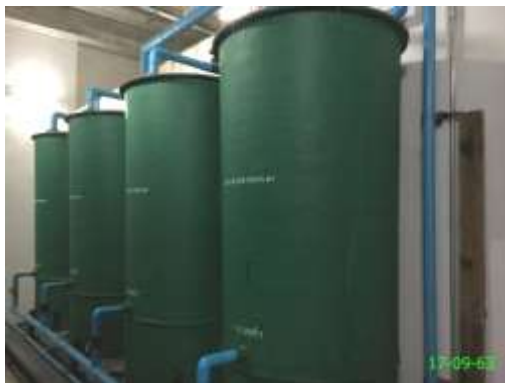
บำบัด Aerosol

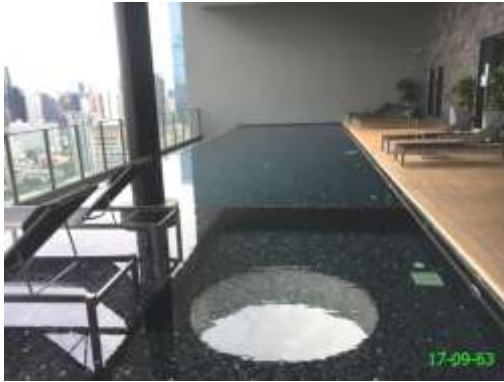
โครงสร้างสระว่ายน้ำ

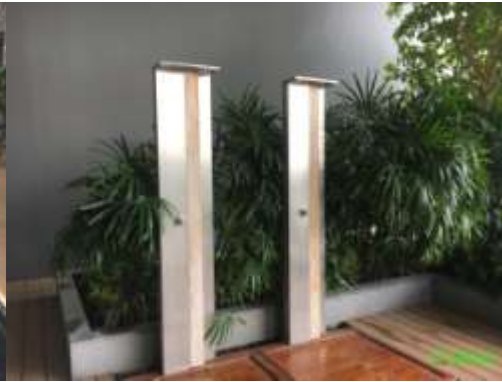
ที่ล้างตัว

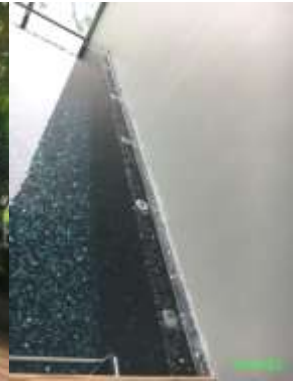
แสงสว่างรอบสระ

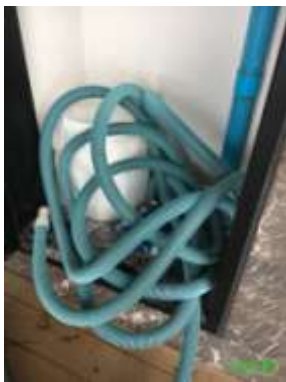
อุปกรณ์ทำความสะอาดสระ

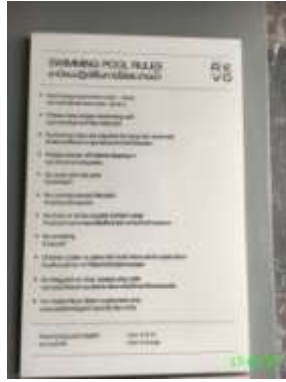
ข้อปฏิบัติสำหรับผู้ใช้บริการ

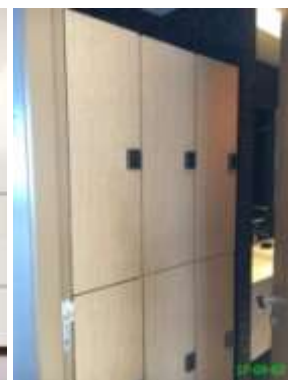
ตู้เก็บสิ่งของ

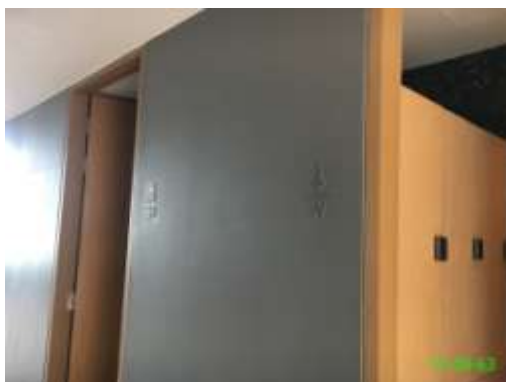
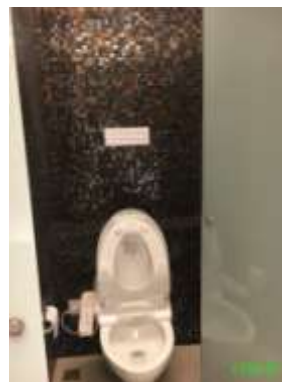
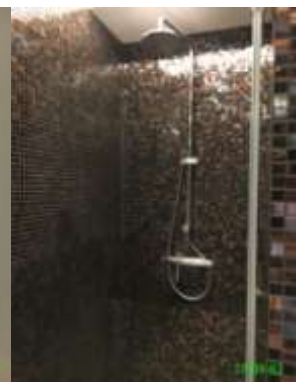
ห้องน้ำ และห้องเปลี่ยนเสื้อผ้า
ภาพที่ 2.2-11 สระว่ายน้ำโครงการ

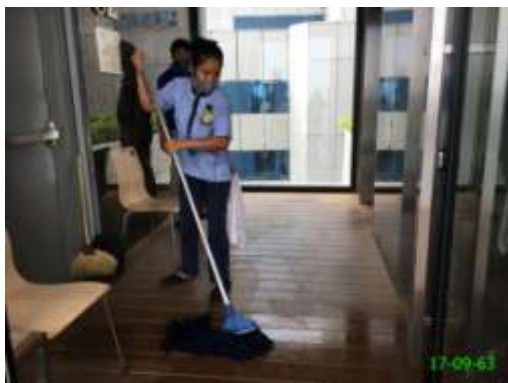
เจ้าหน้าที่ดูแลสรว่ายน้ำ

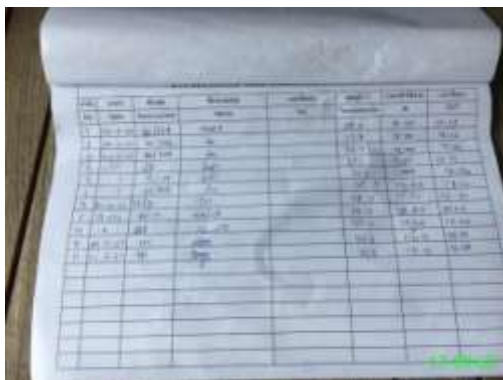
สมุดลงชื่อเข้าใช้บริการ

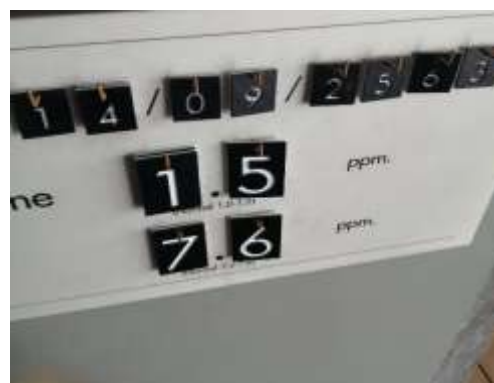
ภาพที่ 2.2-12 ตรวจวัด pH, Cl_2 น้ำสรว่ายน้ำ

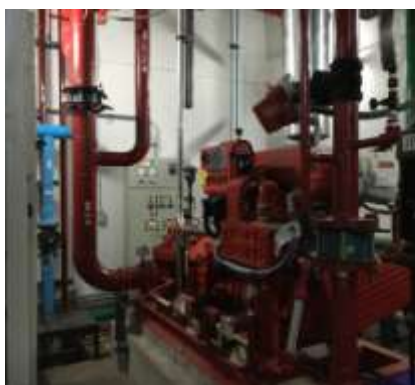
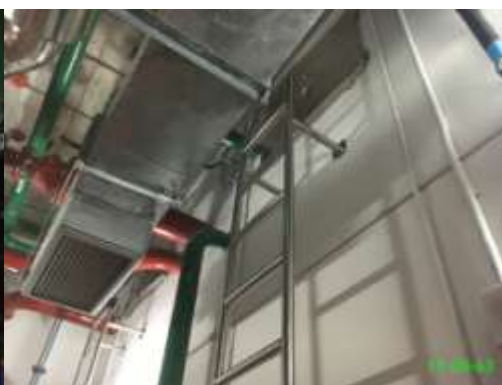
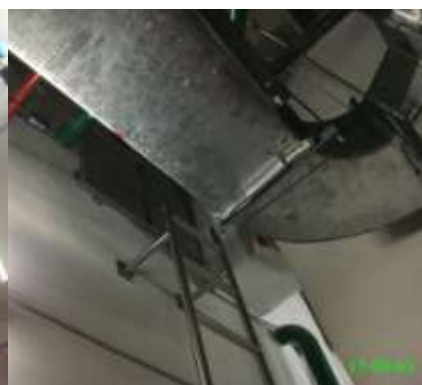
ปั้มน้ำ และถังเก็บน้ำสำรองชั้นใต้ดิน

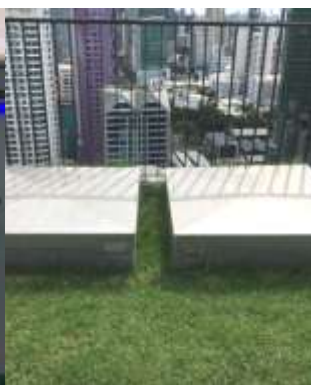
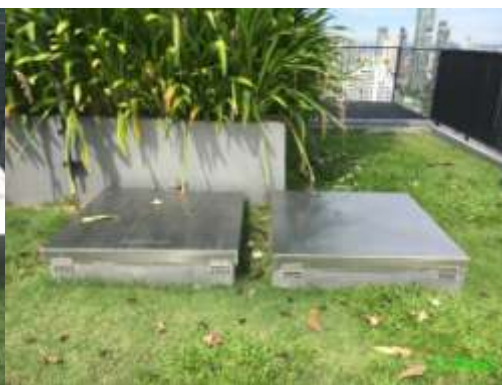
ปั้มน้ำ และถังเก็บน้ำสำรองชั้นดาดฟ้า
ภาพที่ 2.2-13 ระบบน้ำใช้โครงการ

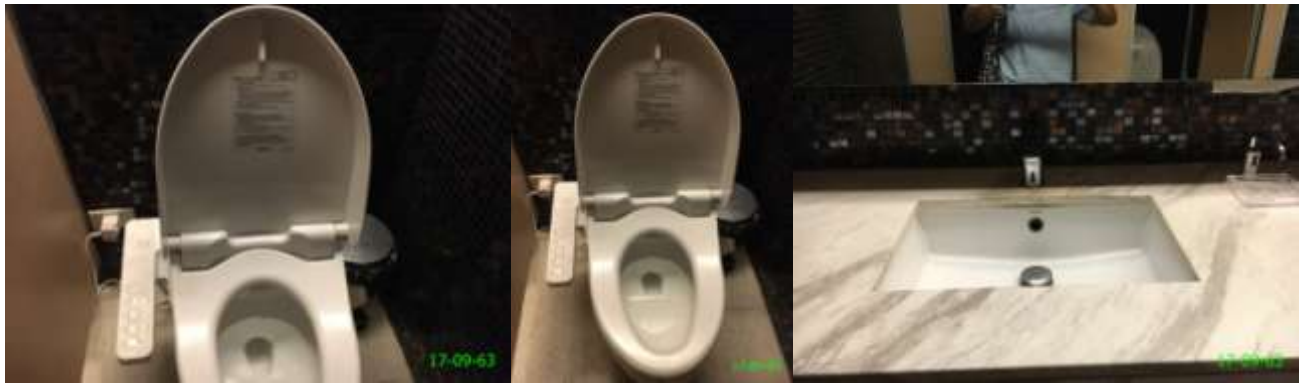
ภาพที่ 2.2-14 อุปกรณ์ในห้องน้ำ

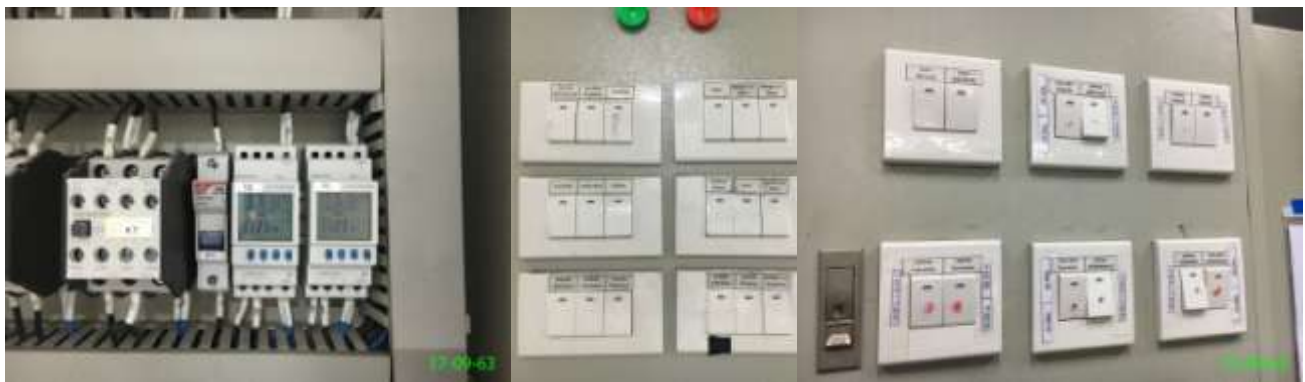
ตั้งเวลาเปิด-ปิดไฟส่องสว่าง

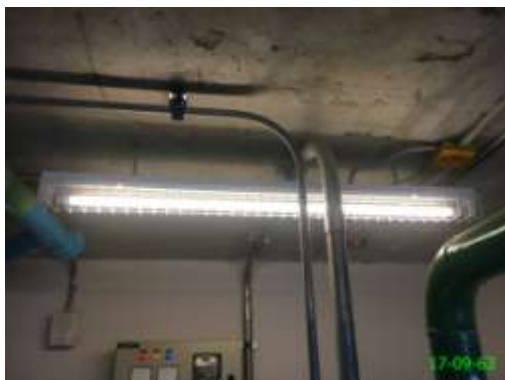
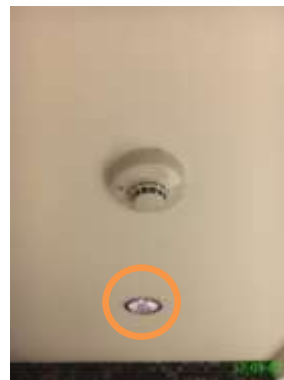
หลอดไฟ LED

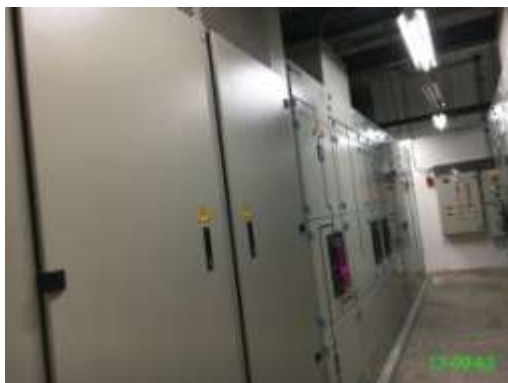
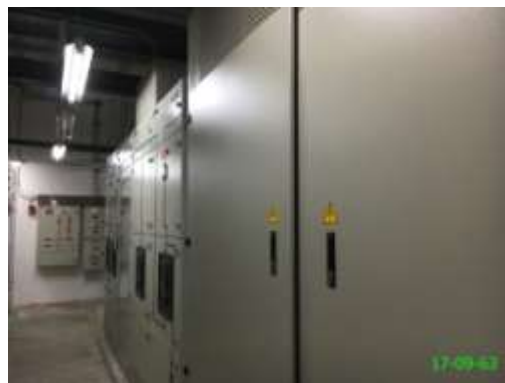
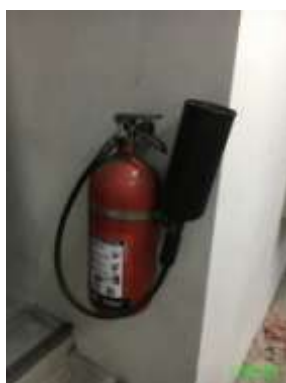
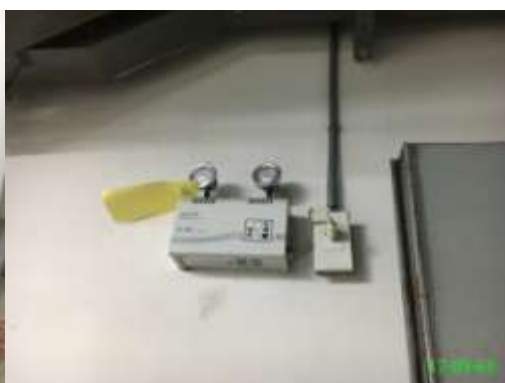
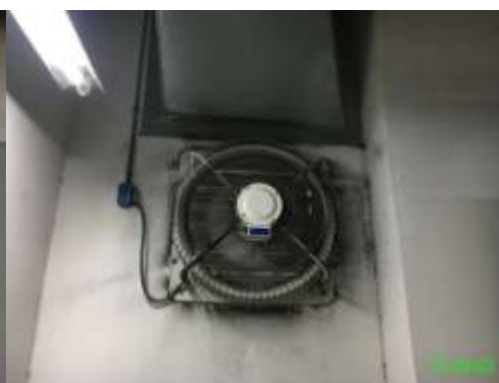
ระบบไฟฟ้าปกติ
