บทที่ 2

ผลการปฏิบัติตามมาตรการป้องกันและแก้ไขผลกระทบสิ่งแวดล้อม

ตารางที่ 2.2-1 ผลการติดตามตรวจสอบการปฏิบัติตามมาตรการป้องกันและแก้ไขผลกระทบสิ่งแวดล้อมช่วงดำเนินการ โครงการ Blossom Condo @ Fashion Phase 2

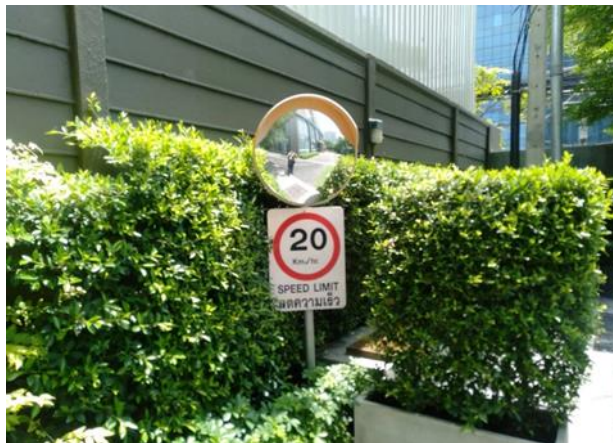
Photo Ref	No.3
Location	คุณภาพอากาศ - ฝุ่นละออง
Comments	จัดทำป้ายควบคุมความเร็วของรถในโครงการ

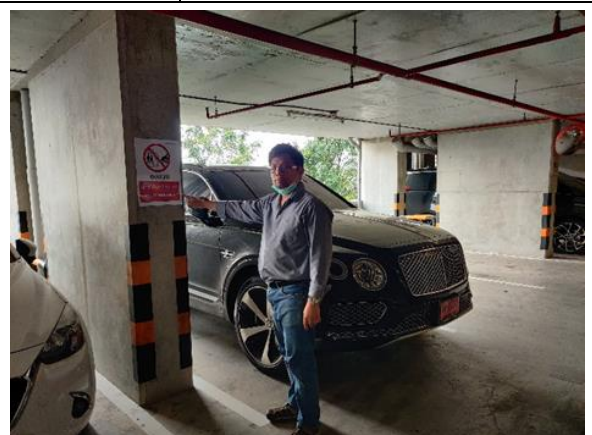
Photo Ref	No.6
Location	คุณภาพอากาศ - มลพิษทางอากาศ
Comment	ติดตั้งป้ายห้ามติดเครื่องยนต์ไว้ในพื้นที่ลานจอด

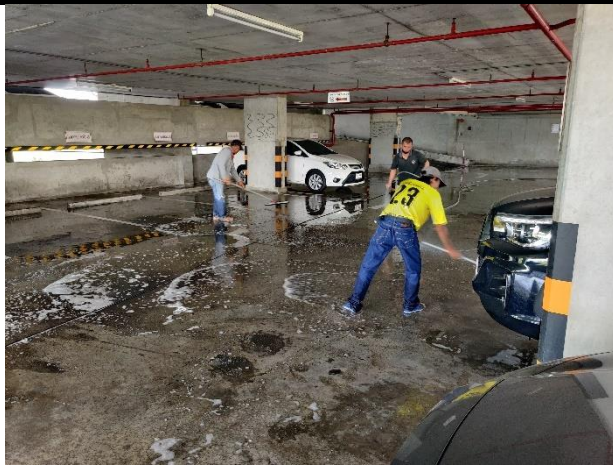
Photo Ref	No.7
Location	คุณภาพอากาศ – มลพิษทางอากาศ
Comments	ขัดล้างพื้นลานจอด

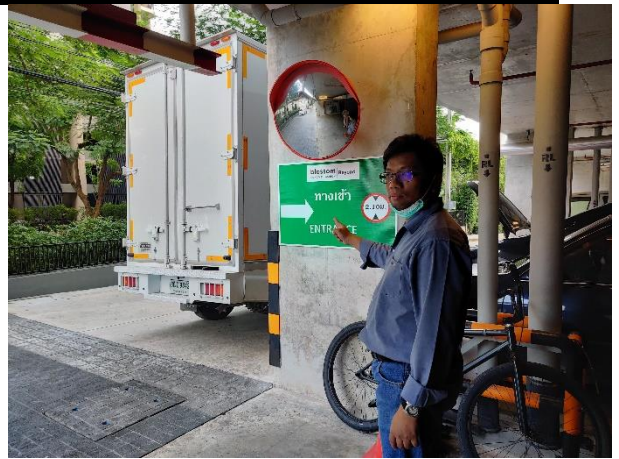
Photo Ref	No.8
Location	คุณภาพอากาศ – มลพิษทางอากาศ
Comments	จัดทำป้ายและสัญลักษณ์จราจรบนพื้นทางรถ

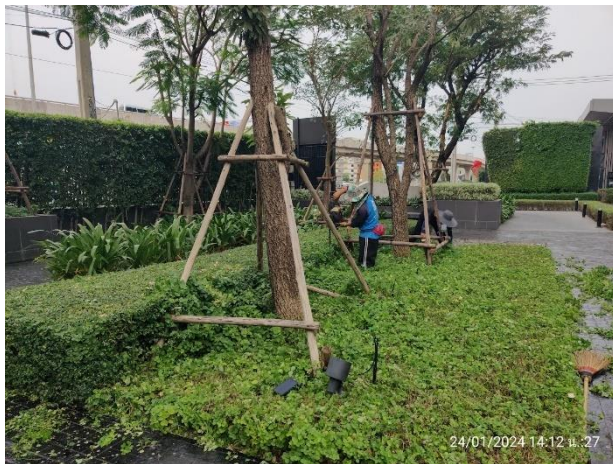
Photo Ref	No.9
Location	คุณภาพอากาศ – มลพิษทางอากาศ
Comments	จัดให้มีพื้นที่สีเขียวภายในโครงการ

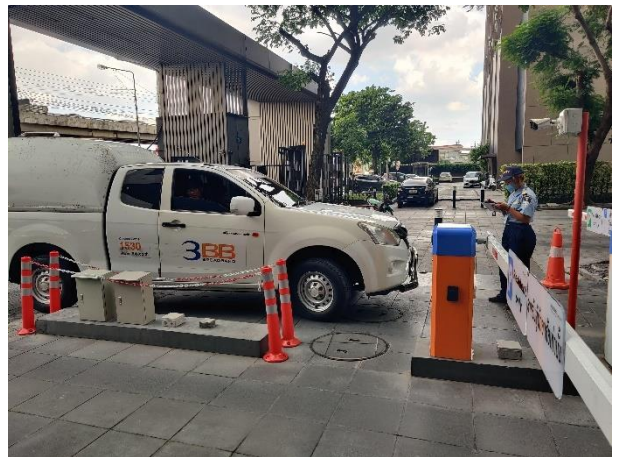
Photo Ref	No.10
Location	คุณภาพอากาศ – มลพิษทางอากาศ
Comments	จัดให้มีรปภ.บริเวณทางเข้า – ออกอาคาร

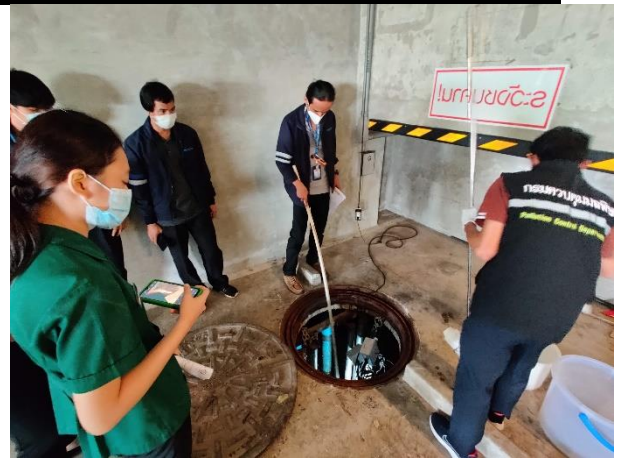
Photo Ref	No.14
Location	ทรัพยากรสิ่งแวดล้อม-นิเวศวิทยาทางน้ำ
Comments	จัดให้มีเจ้าหน้าที่ดูแลระบบบำบัดน้ำเสีย

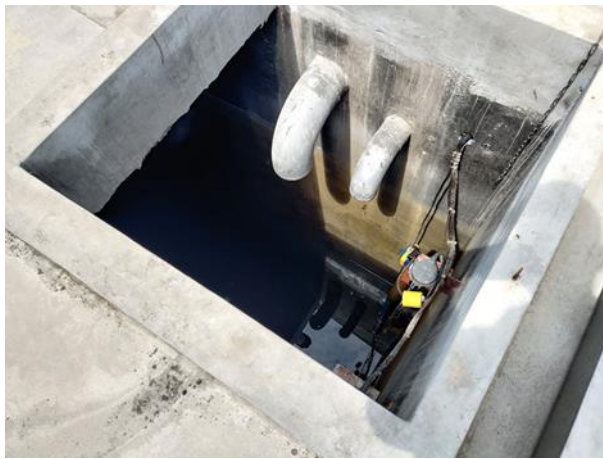
Photo Ref	No.15
Location	การใช้น้ำ
Comments	โครงการได้มีการก่อสร้างบ่อน้ำใต้ดินตามแบบ

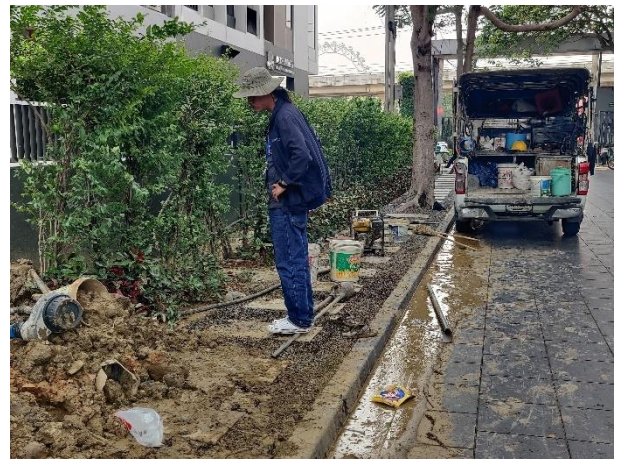
Photo Ref	No.16
Location	การใช้น้ำ
Comments	จัดให้มีช่างตรวจสอบท่อส่งน้ำประปา

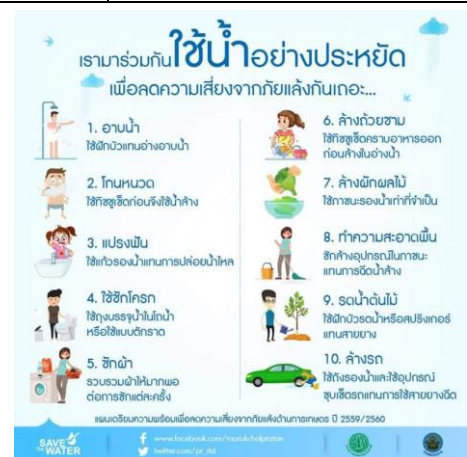
Photo Ref	No.18
Location	การใช้น้ำ
Comment	ติดประชาสัมพันธ์รณรงค์การประหยัดน้ำ

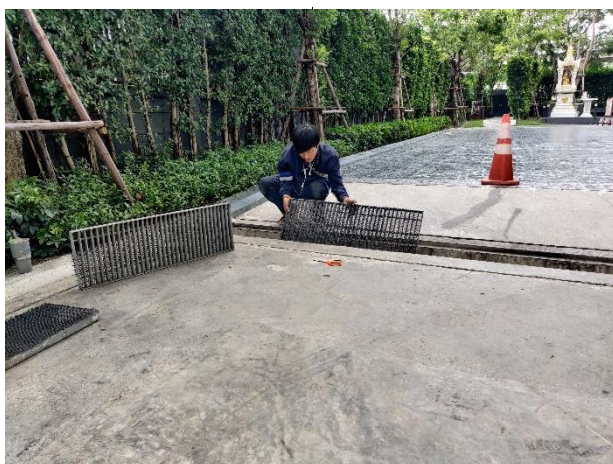
Photo Ref	No.23
Location	การระบายน้ำ
Comments	ท่อระบายน้ำฝนบริเวณโดยรอบโครงการ

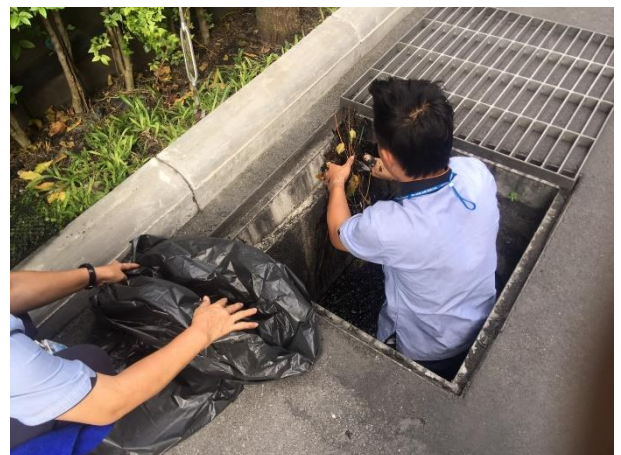
Photo Ref	No.24
Location	การระบายน้ำ
Comment	จัดให้มีการเผื่อระวังเหตุการณ์น้ำท่วม

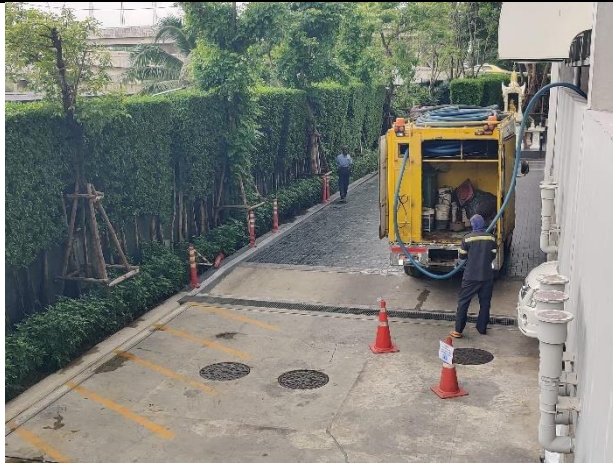
Photo Ref	No.25
Location	การบำบัดน้ำเสีย
Comments	ประสานสำนักเขต ขนถ่ายไขมันน้ำไปกำจัด

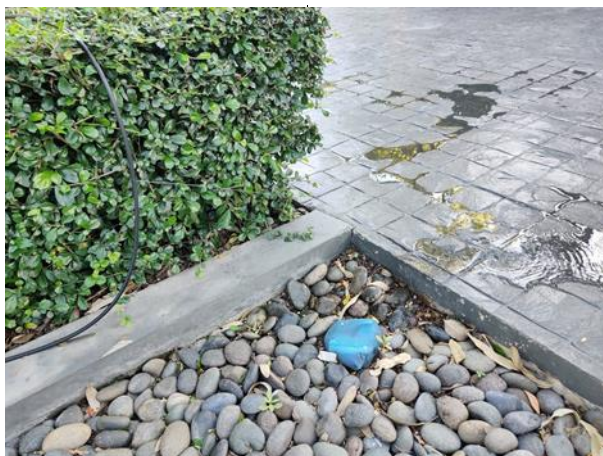
Photo Ref	No.29
Location	การบำบัดน้ำเสีย
Comments	ทอระบายน้ำฝนบริเวณโดยรอบโครงการ

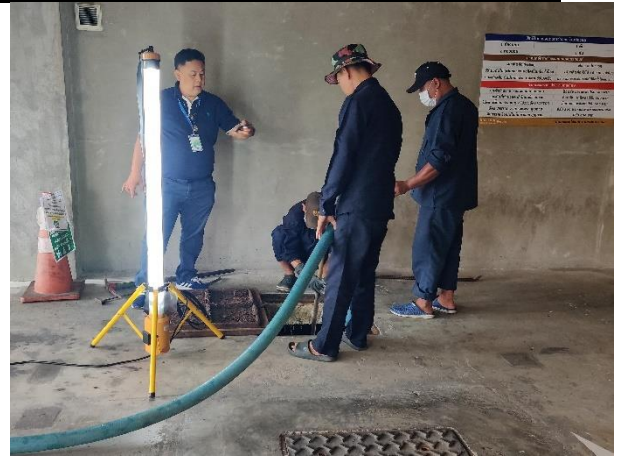
Photo Ref	No.26
Location	การบำบัดน้ำเสีย
Comments	ประสานสำนักงานเขต ขนถ่ายไขมันน้ำในอาคาร

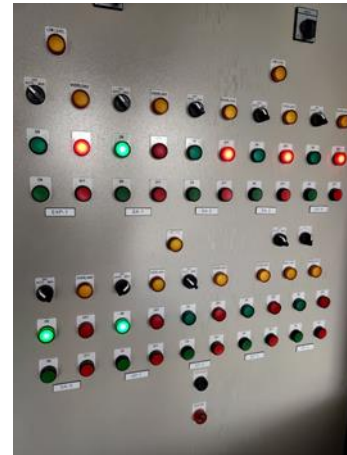
Photo Ref	No.28
Location	การบำบัดน้ำเสีย
Comments	การทำงานระบบบำบัดน้ำเสีย

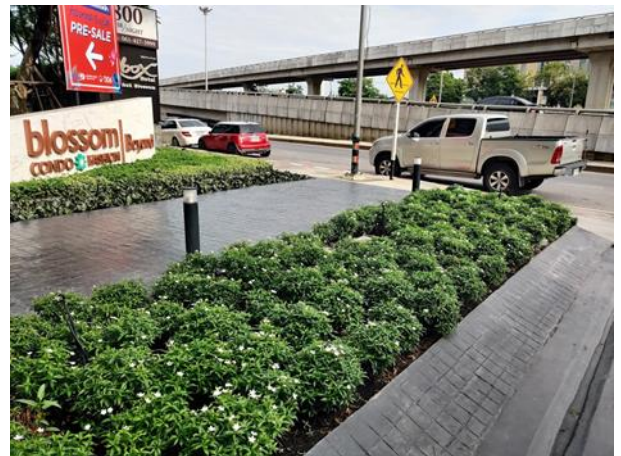
Photo Ref	No.30
Location	การบำบัดน้ำเสีย
Comment	น้ำน้ำที่ผ่านมากการบำบัดมารดน้ำ

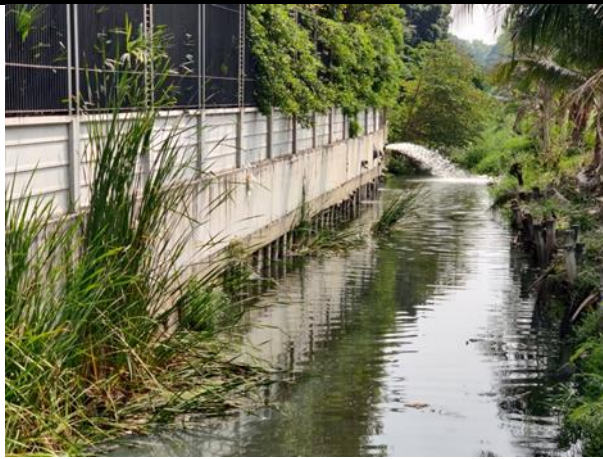
Photo Ref	No.31
Location	การระบายน้ำ
Comments	การระบายน้ำควบคุมด้วยปั๊มน้ำ

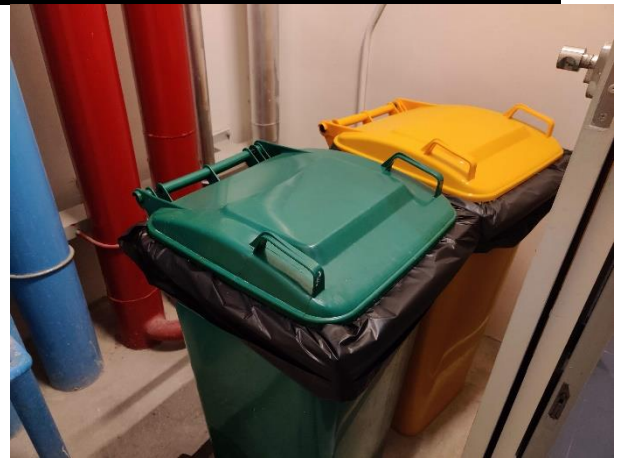
Photo Ref	No.32
Location	การจัดการมูลฝอย
Comments	โครงการได้รับการออกแบบและก่อสร้างตามแบบ

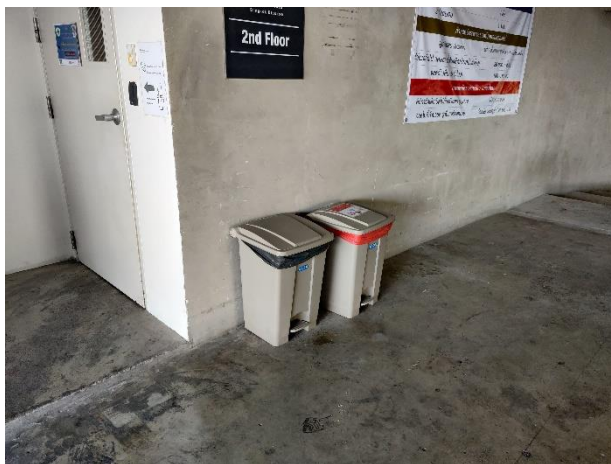
Photo Ref	No.33
Location	การจัดการมูลฝอย
Comments	จัดให้มีการคัดแยกขยะอันตราย

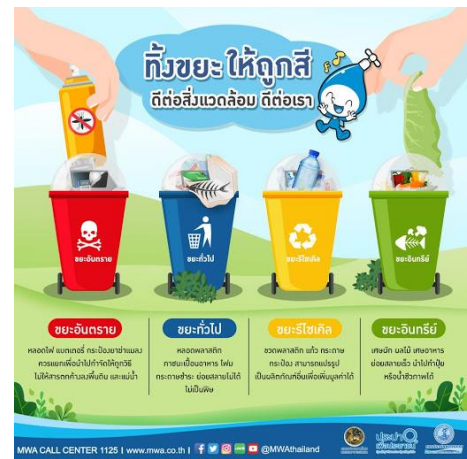
Photo Ref	No.34
Location	การจัดการมูลฝอย
Comments	จัดทำป้ายเชิญชวนให้ลดปริมาณมูลฝอย

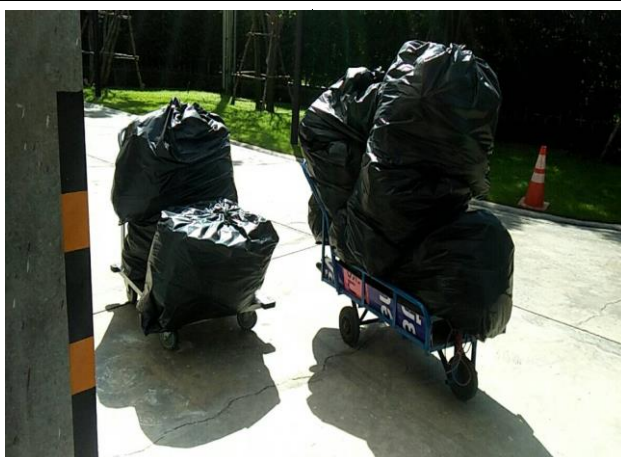
Photo Ref	No.35
Location	การจัดการมูลฝอย
Comments	กำชับแม่บ้านต้องมัดปากถุงดำทุกครั้ง

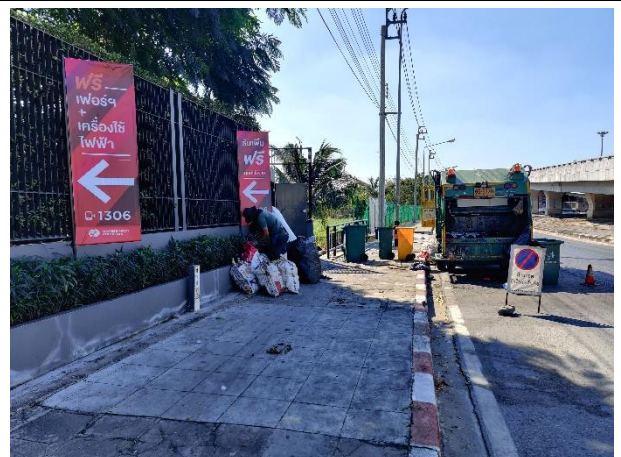
Photo Ref	No.36
Location	การจัดการมูลฝอย
Comment	อำนวยความสะดวกเรื่องการจราจรในการจัดเก็บ

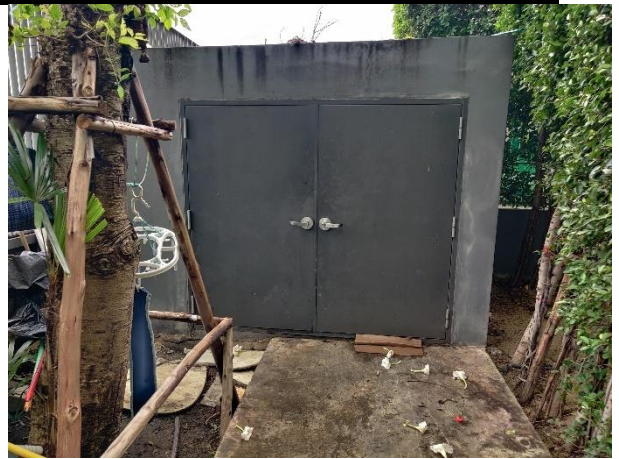
Photo Ref	No.38
Location	การจัดการมูลฝอย
Comments	ห้องพักขยะมีการปิดมิดชิด โดยเปิดเฉพาะช่วงที่มีการเก็บขยะมูลฝอยเท่านั้น

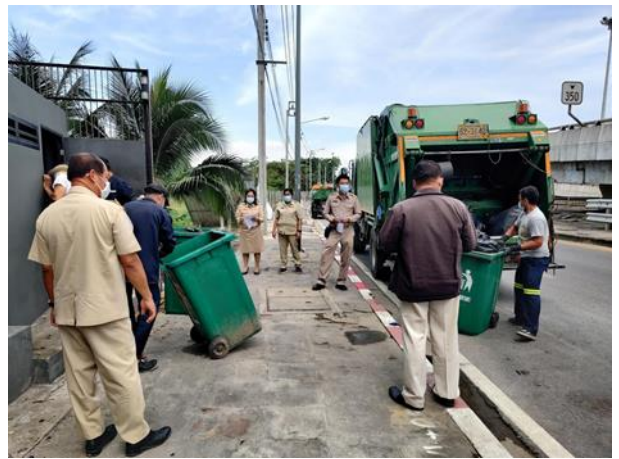
Photo Ref	No.40
Location	การจัดการมูลฝอย
Comments	ประสานสำนักงานเขตคั่นนายวเข้าเก็บมูลฝอย

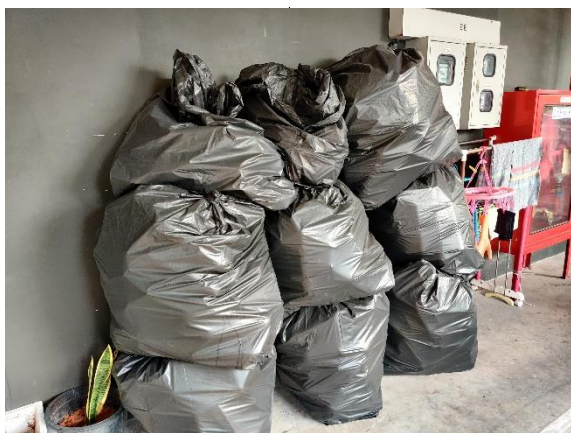
Photo Ref	No.41
Location	การจัดการมูลฝอย
Comments	คัดแยก และประสานร้านรับซื้อของเก่า ให้มารับซื้อขยะรีไซเคิล

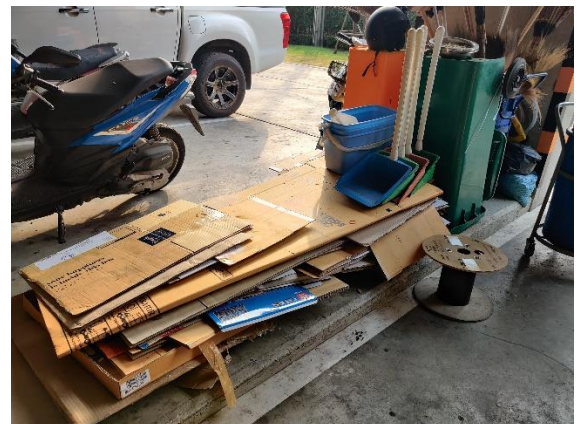
Photo Ref	No.42
Location	การจัดการมูลฝอย
Comment	จัดเจ้าหน้าที่อำนวยความสะดวกช่วงที่รถเก็บขยะเข้า - ออกโครงการ

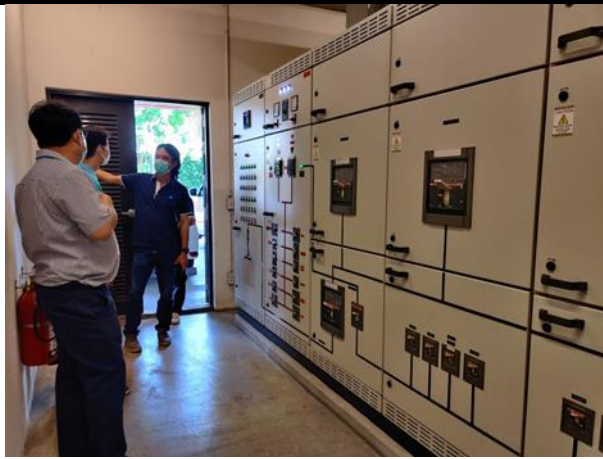
Photo Ref	No.43
Location	ระบบไฟฟ้า
Comments	โครงการได้รับการออกแบบและก่อสร้างตามแบบ

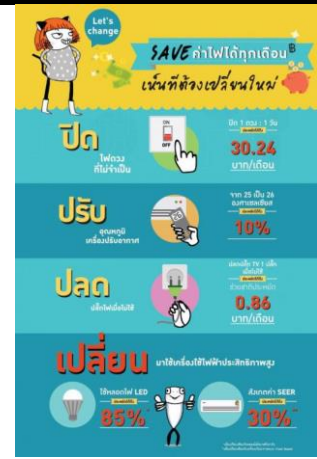
Photo Ref	No.44
Location	การอนุรักษ์พลังงาน
Comments	ติดประชาสัมพันธ์รณรงค์ให้ผู้พักอาศัยใช้ไฟฟ้าอย่างประหยัด

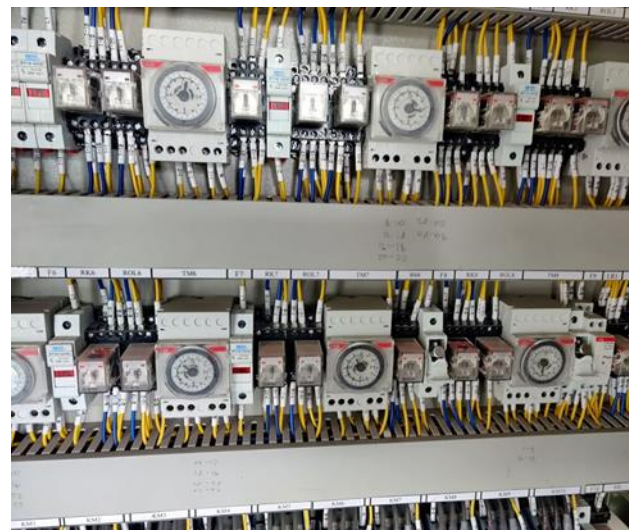
Photo Ref	No.48
Location	การอนุรักษ์พลังงาน
Comment	ติดตั้ง Timer ในการเปิด-ปิดไฟแสงสว่าง

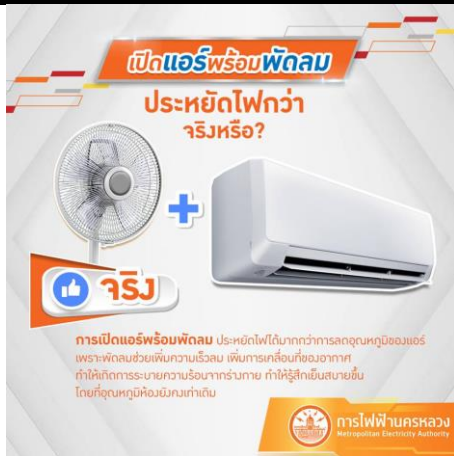
Photo Ref	No.49
Location	การอนุรักษ์พลังงาน
Comments	รณรงค์ตั้งอุณหภูมิเครื่องปรับอากาศ

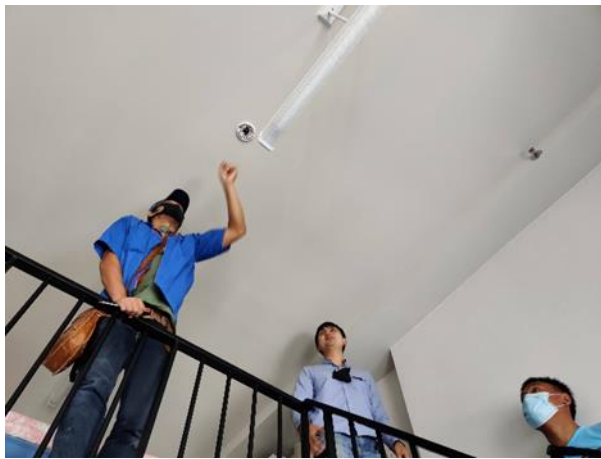
Photo Ref	No.51
Location	การป้องกันอัคคีภัย
Comments	ตรวจสอบระบบป้องกันอัคคีภัย

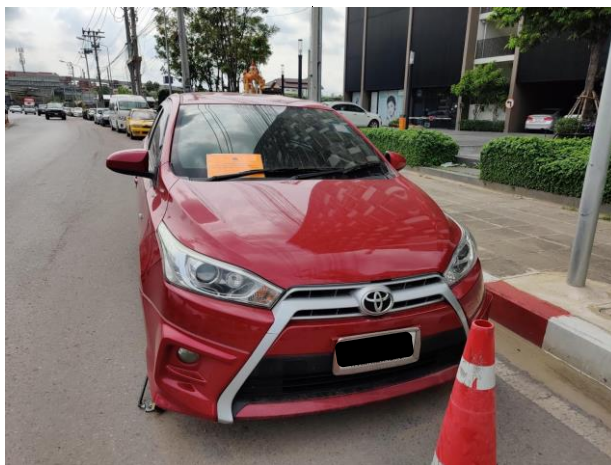
Photo Ref	No.53
Location	การจราจร
Comments	ขอความร่วมมือไม่ให้มีการจอดรถบริเวณทางเข้า-ออก

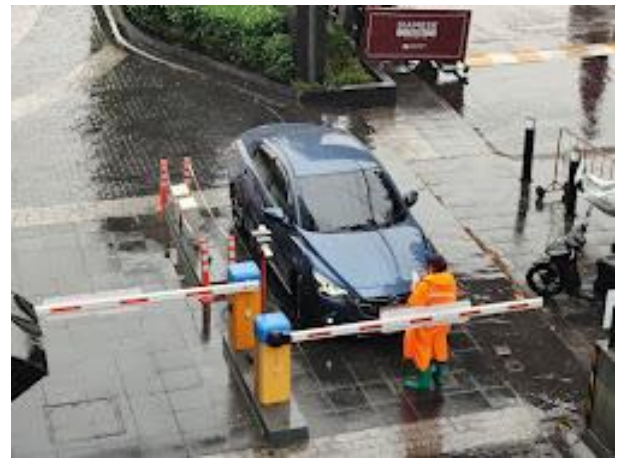
Photo Ref	No.52
Location	การจราจร
Comments	ทำความเข้าใจในการควบคุมพาหนะที่จุดเข้า-ออกโครงการ

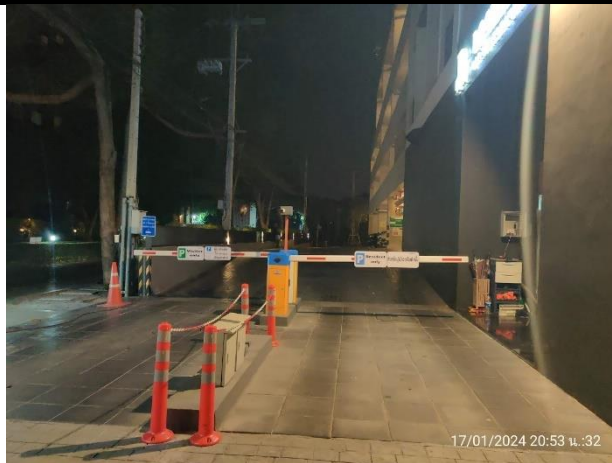
Photo Ref	No.55
Location	การจราจร
Comments	แสงสว่างบริเวณทางเข้า-ออก ในเวลากลางคืน

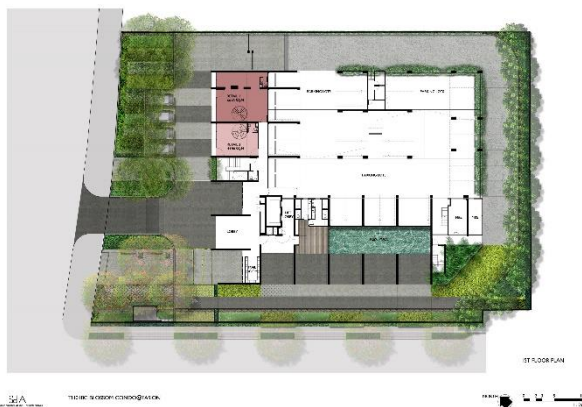
Photo Ref	No.57
Location	การใช้ที่ดิน
Comments	โครงการไม่ได้มีการเปลี่ยนแปลงจากการขออนุญาต

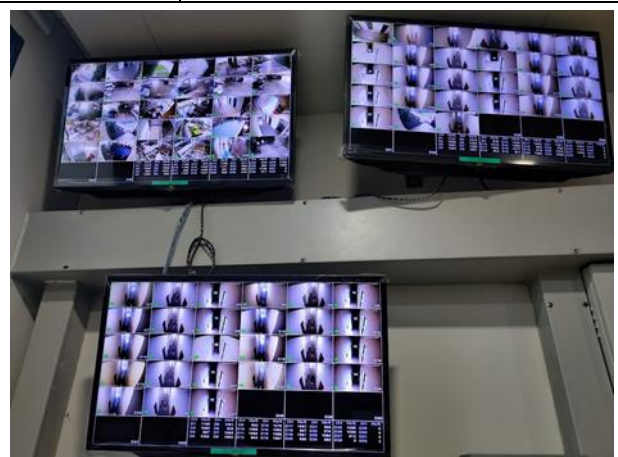
Photo Ref	No.60
Location	ผลกระทบทางสังคม
Comment	ติดตั้งกล้องวงจรปิดโดยรอบโครงการ

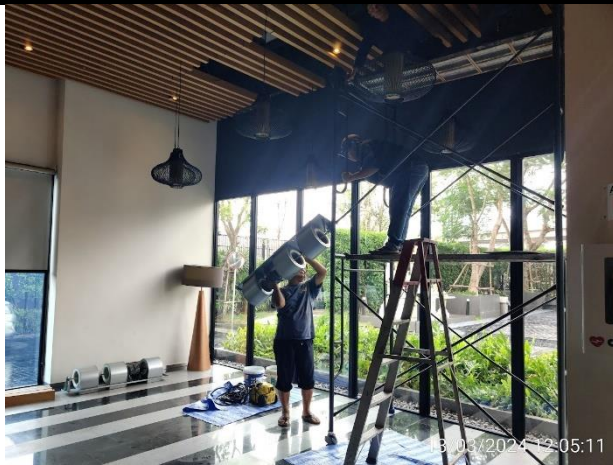
Photo Ref	No.61
Location	สุขภาพ – ด้านสุขภาพกาย – ระบบหายใจ
Comments	กำหนดให้ล้างเครื่องปรับอากาศพื้นที่ส่วนกลาง

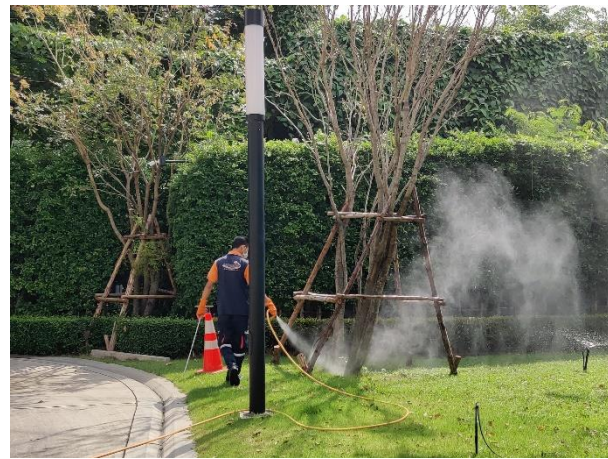
Photo Ref	No.63
Location	สุขภาพ – ด้านสุขภาพกาย – โรคผิวหนัง
Comments	ว่าจ้างบริษัทกำจัดแมลงพื้นที่ส่วนกลาง

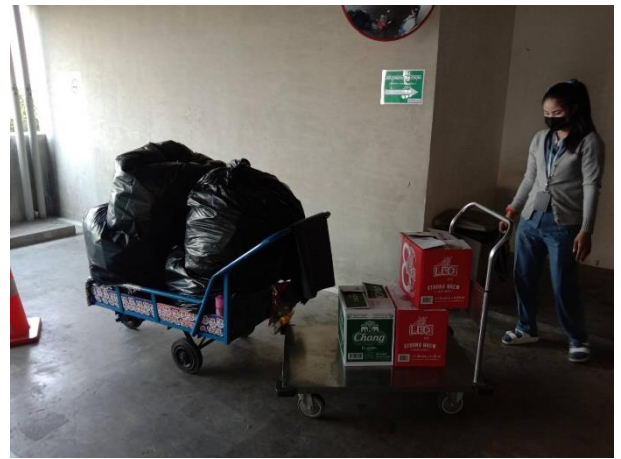
Photo Ref	No.64
Location	สุขภาพ – ด้านสุขภาพกาย – โรคผิวหนัง
Comments	จัดให้มีพนักงานทำความสะอาดขนถ่ายขยะแต่ละชั้น ลงมาไว้ที่ห้องพักขยะรวมชั้น 1

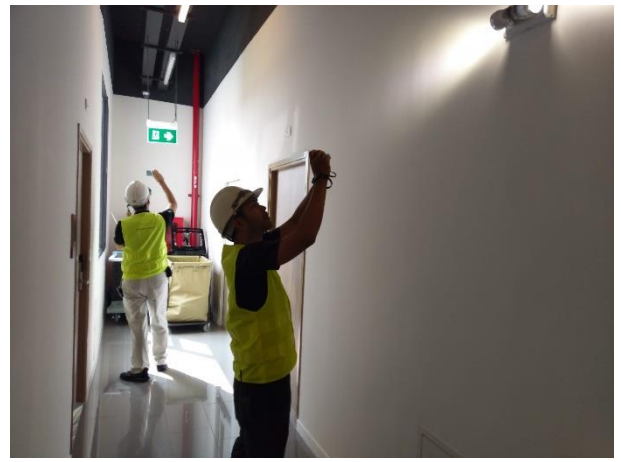
Photo Ref	No.66
Location	สุขภาพ – อุบัติเหตุ
Comment	ติดตั้งไฟส่องสว่างทางเดิน และป้ายหนีไฟ

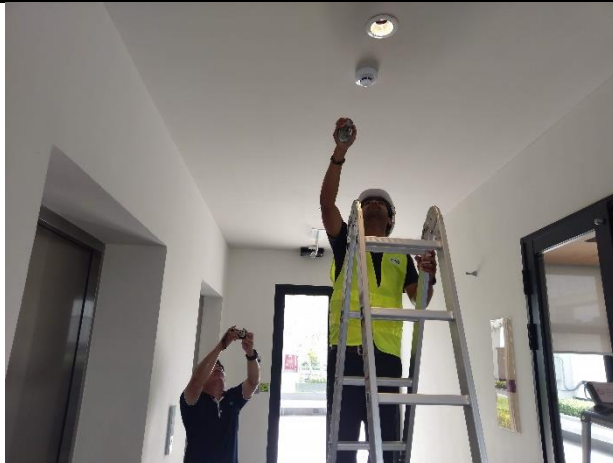
Photo Ref	No.67
Location	สุภาพ – อุบัติเหตุ
Comments	ตรวจสอบระบบ Fire Alarm ให้มีความพร้อม

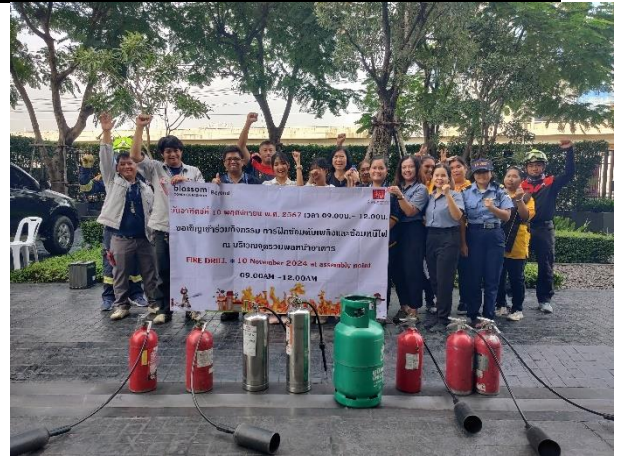
Photo Ref	No.68
Location	สุภาพ – อุบัติเหตุ
Comments	จัดให้มีการซ้อมอพยพหนีไฟเป็นประจำทุกปี

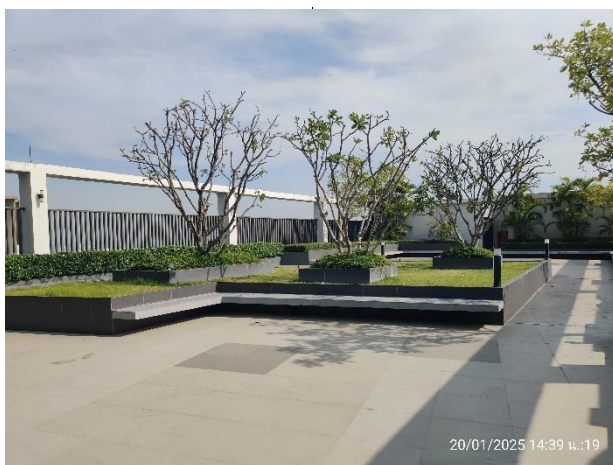
Photo Ref	No.71
Location	สุภาพ – สุขภาพจิต
Comments	จัดให้มีพื้นที่สีเขียว เพื่อเป็นการพักผ่อนหย่อนใจ

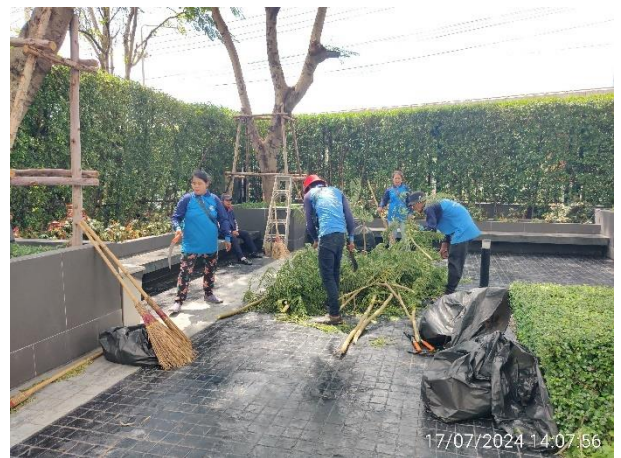
Photo Ref	No.72
Location	สุภาพ – สุขภาพจิต
Comment	โครงการฯ ได้จัดจ้างบริษัทดูแลสวนในอาคาร

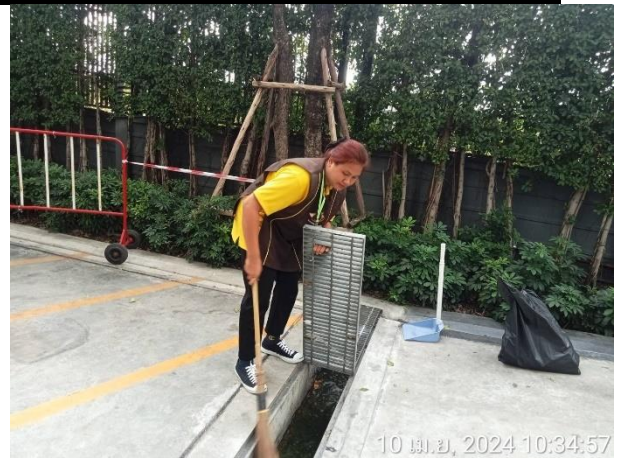
Photo Ref	No.74
Location	สุขภาพ – ทัศนียภาพ
Comments	จัดให้มีเจ้าหน้าที่ดูแลความสะอาดโดยรอบอาคาร

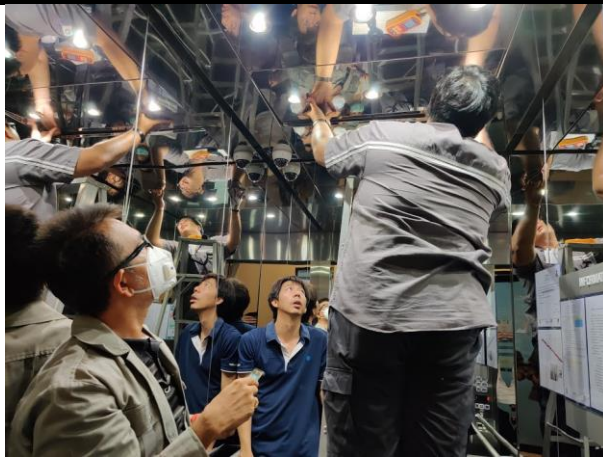
Photo Ref	No.79
Location	การระบายอากาศ
Comments	ตรวจสอบระบบระบายอากาศภายในลิฟต์

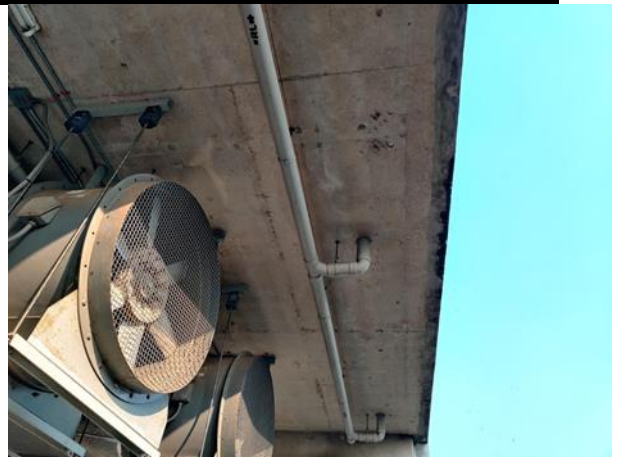
Photo Ref	No.80
Location	การระบายอากาศ
Comments	ระบบระบายอากาศในอาคาร

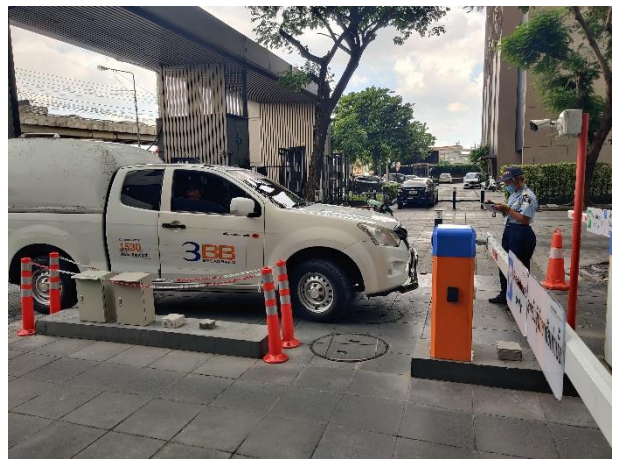
Photo Ref	No.82
Location	การจราจร
Comments	ระบบจราจรในอาคาร

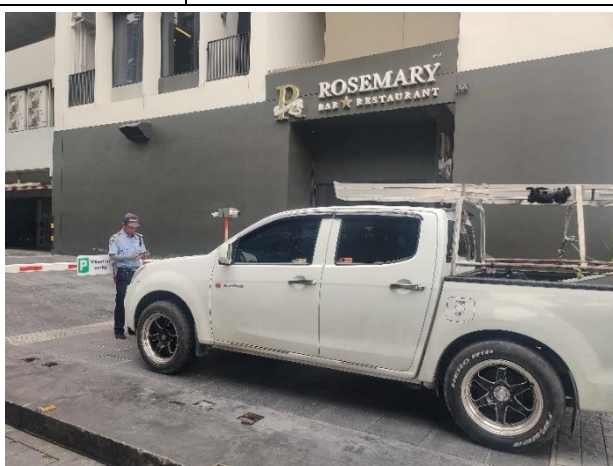
Photo Ref	No.83
Location	จราจร
Comments	บัตรเข้า - ออกบุคคลภายนอกอาคาร

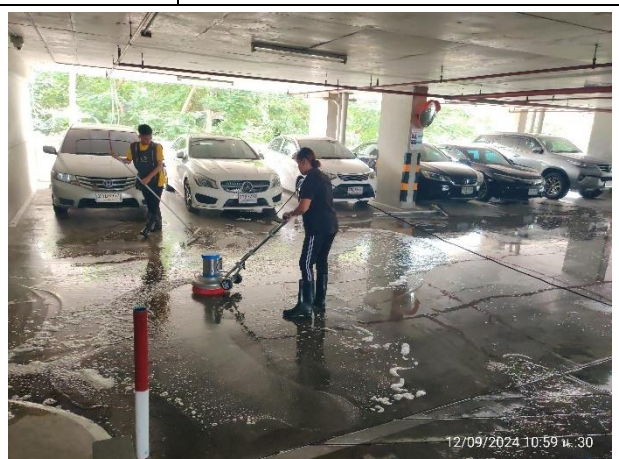
Photo Ref	No.84
Location	สุขภาพ
Comments	ขัดล้างถนนรอบโครงการ

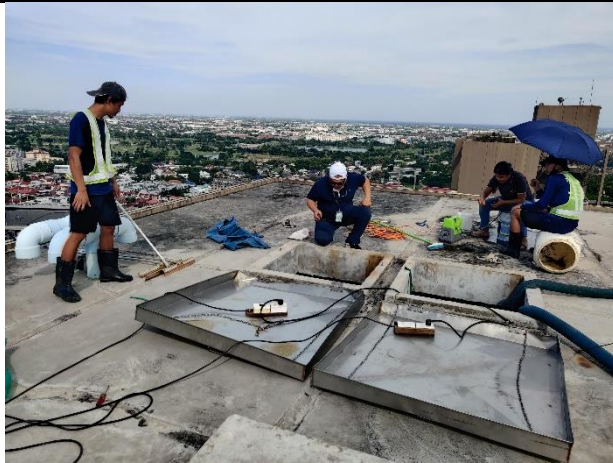
Photo Ref	No.85
Location	สุภาพ
Comments	ว่าจ้างผู้รับเหมาเข้าล้างถังคั้นน้ำดาดฟ้า

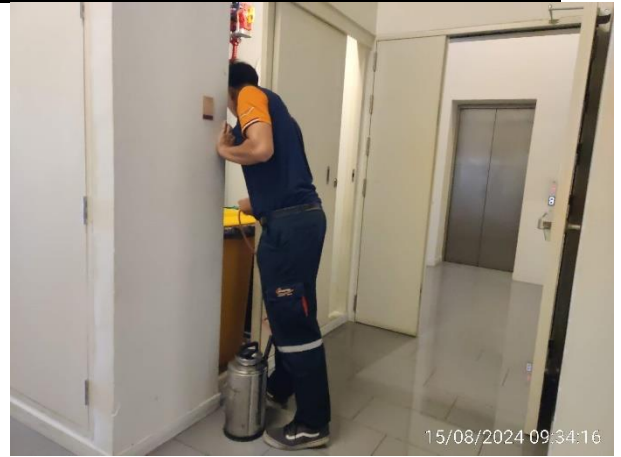
Photo Ref	No.86
Location	โรคที่เกิดจากสัตว์เป็นพาหนะนำโรค
Comments	ฉีดกำจัดแมลงรอบอาคาร

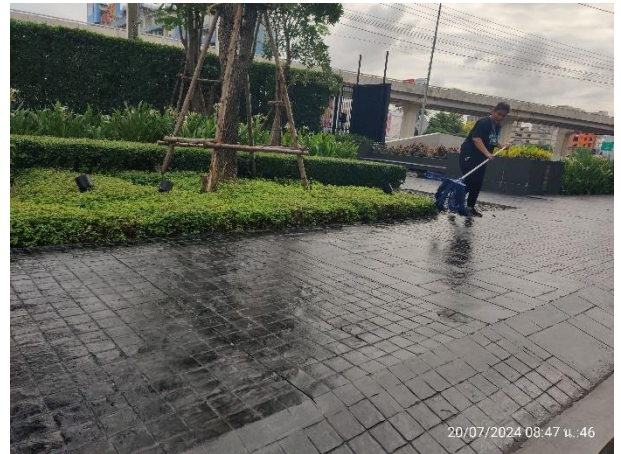
Photo Ref	No.88
Location	โรคที่เกิดจากสัตว์เป็นพาหนะนำโรค
Comments	จัดให้พนักงานทำความสะอาดทุกวัน

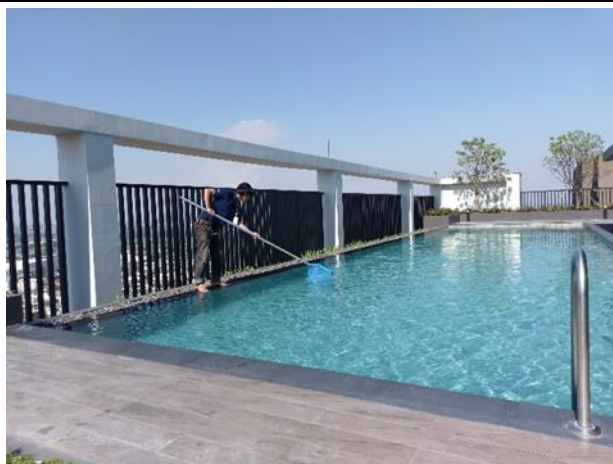
Photo Ref	No.89
Location	คุณภาพน้ำสระว่ายน้ำ
Comments	ทำความสะอาดสระว่ายน้ำ

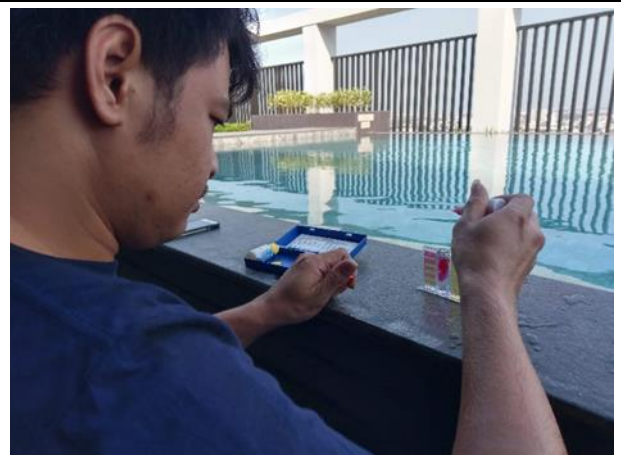
Photo Ref	No.90
Location	คุณภาพน้ำสระว่ายน้ำ
Comments	ตรวจสอบคุณภาพน้ำในสระทุกวัน

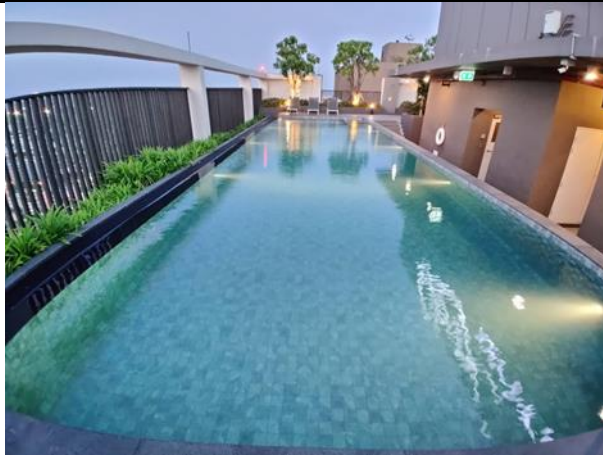
Photo Ref	No.91
Location	โครงสร้าง และความปลอดภัยสระว่ายน้ำ
Comments	สระว่ายน้ำโครงการ

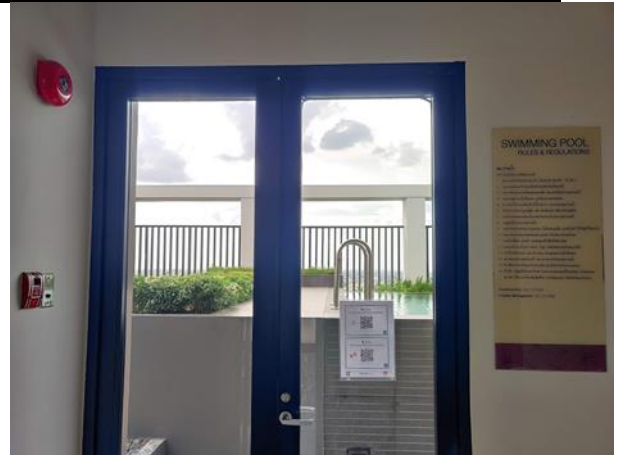
Photo Ref	No.92
Location	โครงสร้าง และความปลอดภัยสระว่ายน้ำ
Comments	ป้ายระเบียบการใช้สระว่ายน้ำ

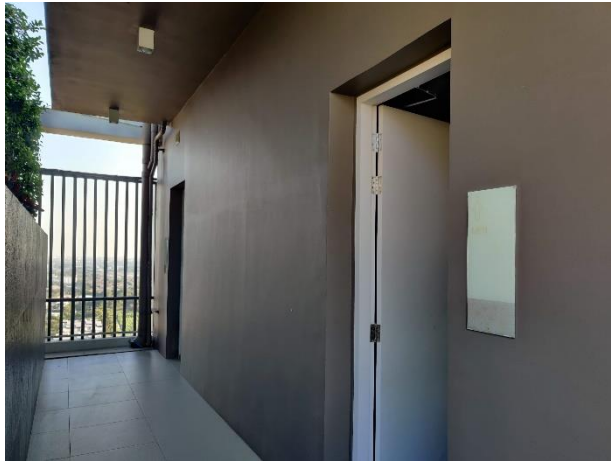
Photo Ref	No.93
Location	โครงสร้าง และความปลอดภัยสระว่ายน้ำ
Comments	ห้องน้ำสระว่ายน้ำ แยกชาย,แยกหญิง

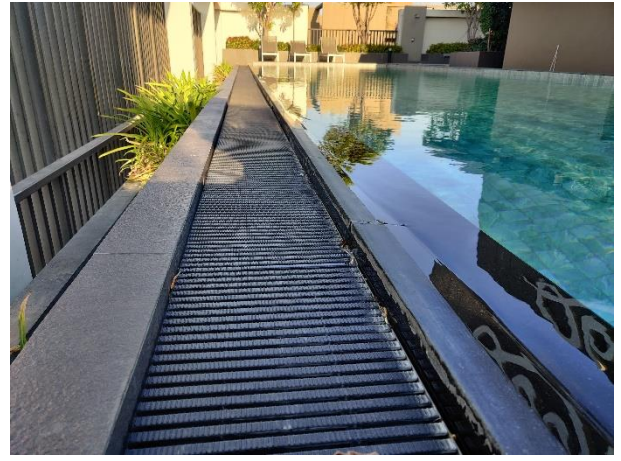
Photo Ref	No.94
Location	โครงสร้าง และความปลอดภัยสระว่ายน้ำ
Comments	รางน้ำล้น

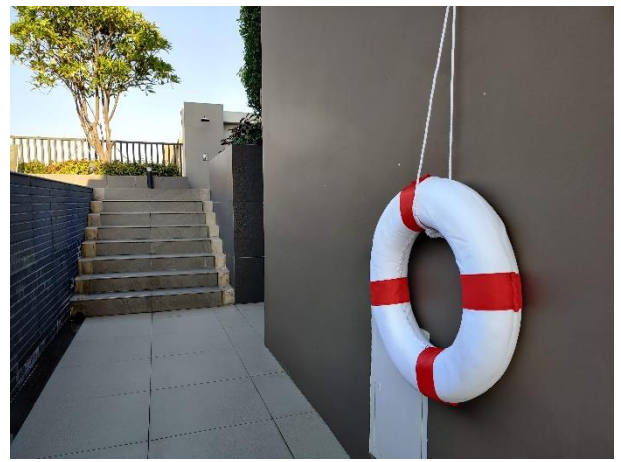
Photo Ref	No.96
Location	โครงสร้าง และความปลอดภัยสระว่ายน้ำ
Comments	ห่วงโผช่วยชีวิต

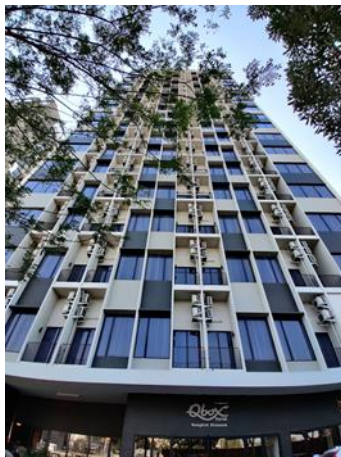
Photo Ref	No.98
Location	ทัศนียภาพ
Comments	ด้านหลังอาคาร

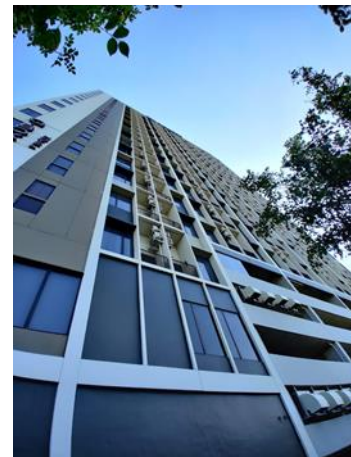
Photo Ref	No.99
Location	ทัศนียภาพ
Comments	ภาพด้านหน้าอาคาร
