ตารางที่ 3.1-1(ต่อ) สรุปผลการปฏิบัติตามมาตรการป้องกันและแก้ไขผลกระทบสิ่งแวดล้อม โครงการแอชตัน อโศก-พระราม 9

บริหารงานโดยนิติบุคคลอาคารชุดแอชตัน อโศก-พระราม 9 บริษัท เดอะวีรคส์ คอมมิวนิตี แมนเนจเม้นท์ จำกัด ระหว่างเดือน กรกฎาคม - ธันวาคม 2568

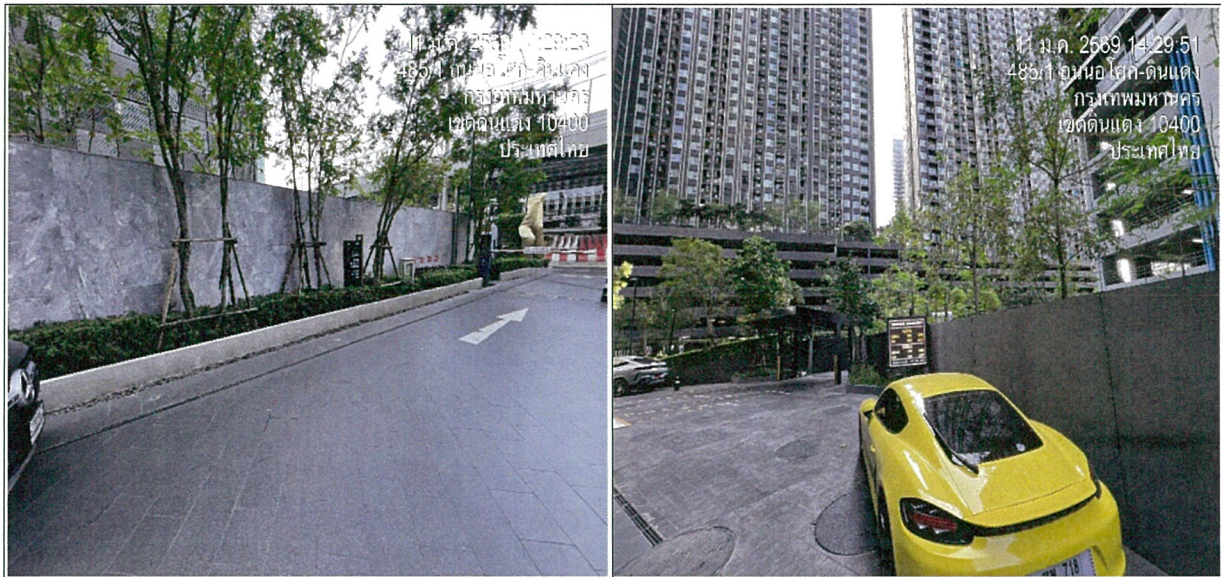
ภาพที่ 1 รั้วรอบพื้นที่โครงการ

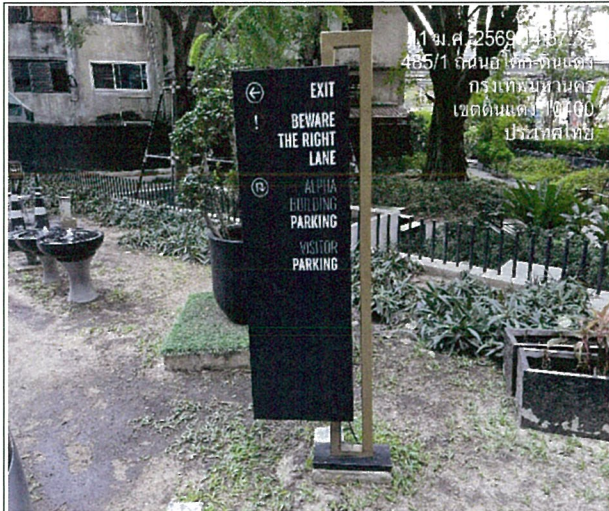
ภาพที่ 6 ป้ายบอกทิศทางทางการเดินรถ

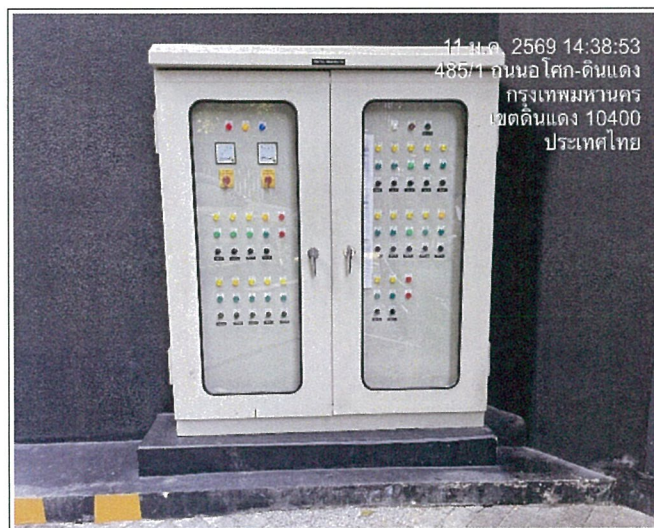
ภาพที่ 7 ระบบบำบัดน้ำเสีย

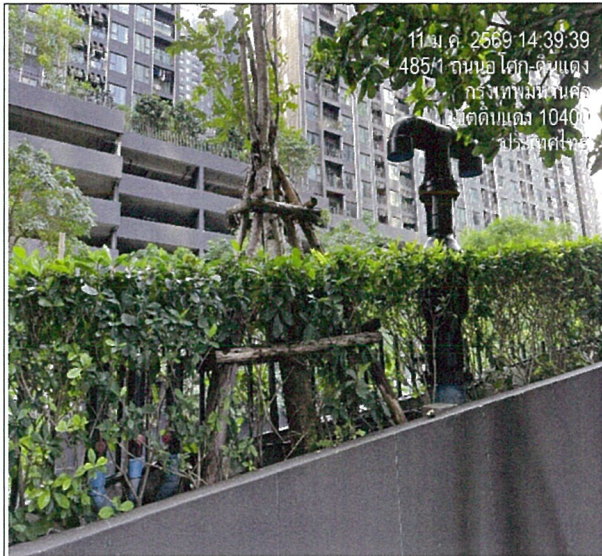
ภาพที่ 9 การบำบัด Aerosol

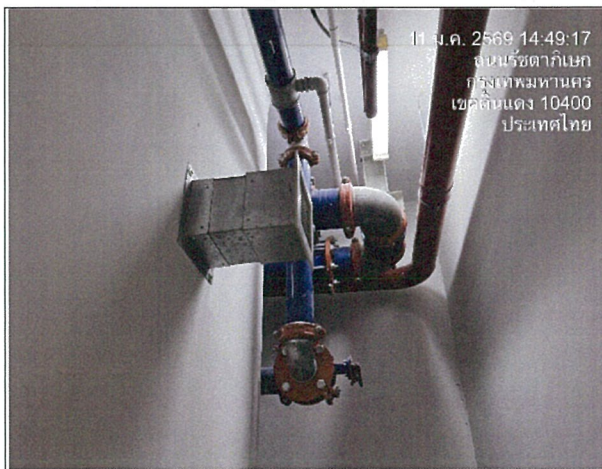
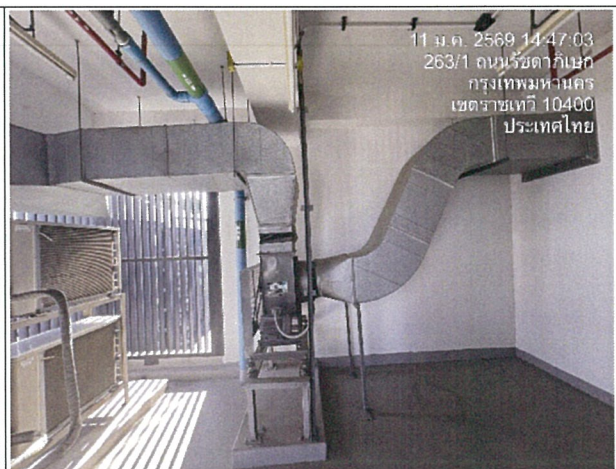
ภาพที่ 11 พัดลมดูดอากาศในห้องมูลฝอยเปียก

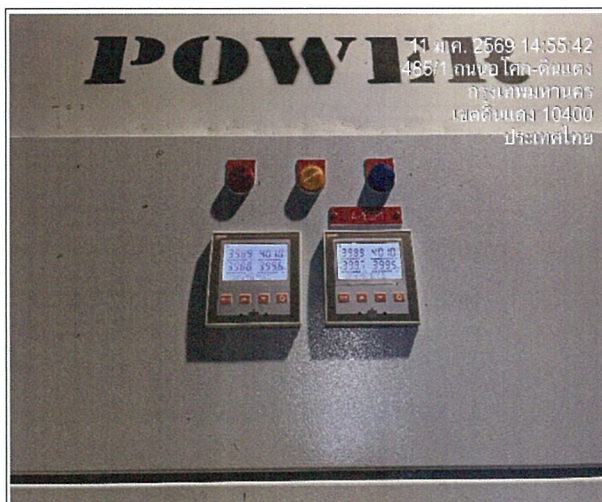
ภาพที่ 12 ระบบมิเตอร์ไฟฟ้าของระบบบำบัดน้ำเสีย

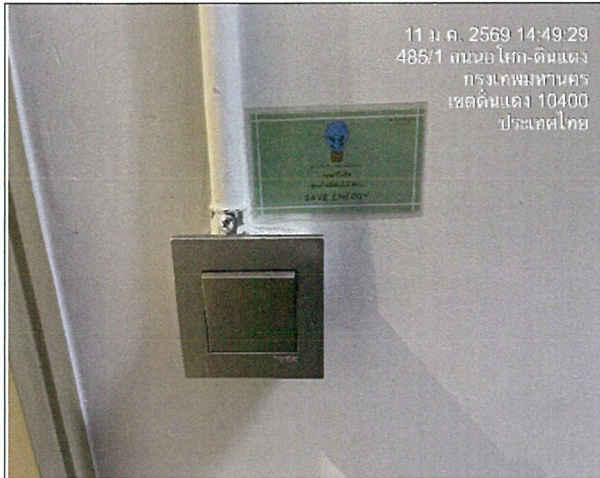
ภาพที่ 16 ป้ายรณรงค์ประหยัดพลังงาน

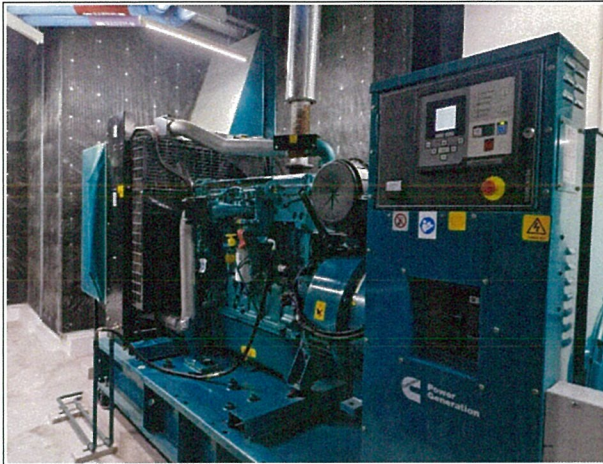
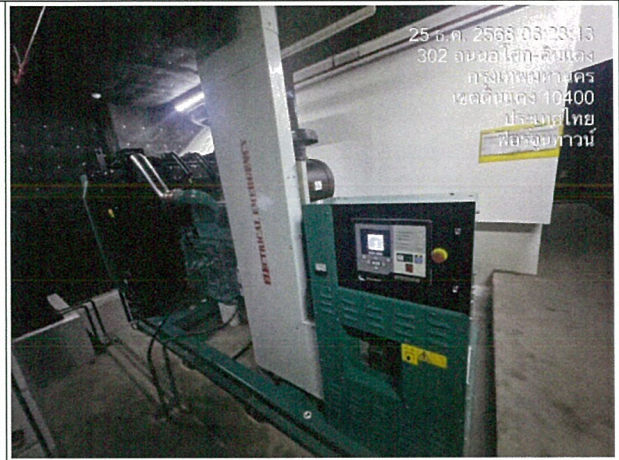
ภาพที่ 24 ห้องเครื่องสำรองไฟฟ้า

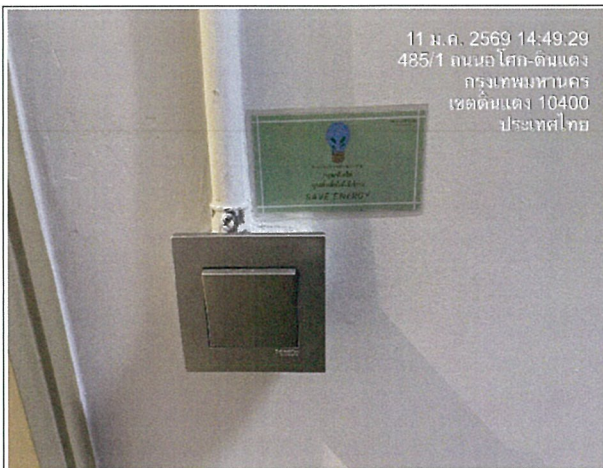
ภาพที่ 25 ธรนงค์ประหยัดไฟฟ้า

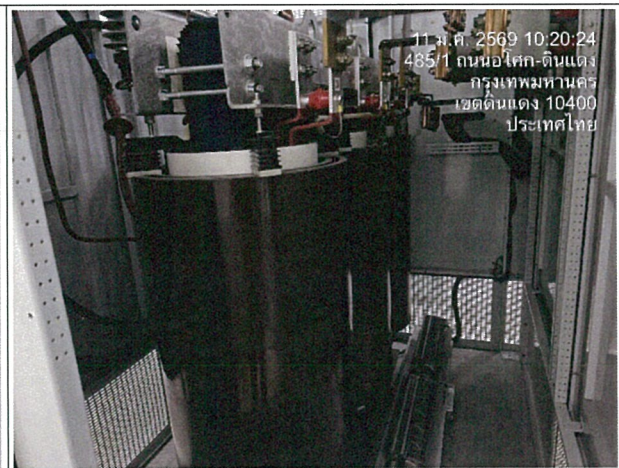
ภาพที่ 26 หม้อแปลงไฟฟ้า

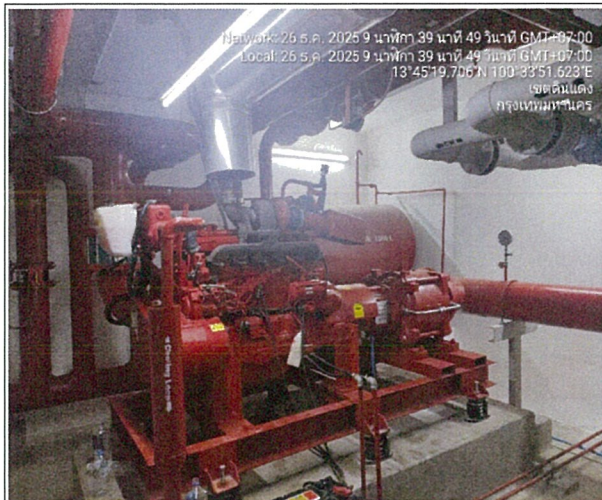
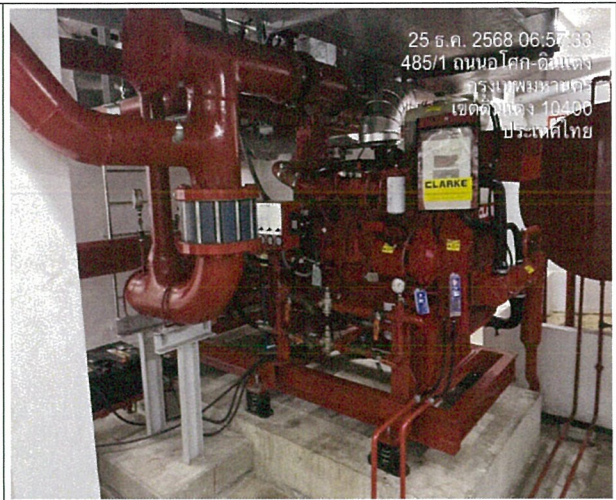
ภาพที่ 29 เครื่องสูบน้ำดับเพลิง

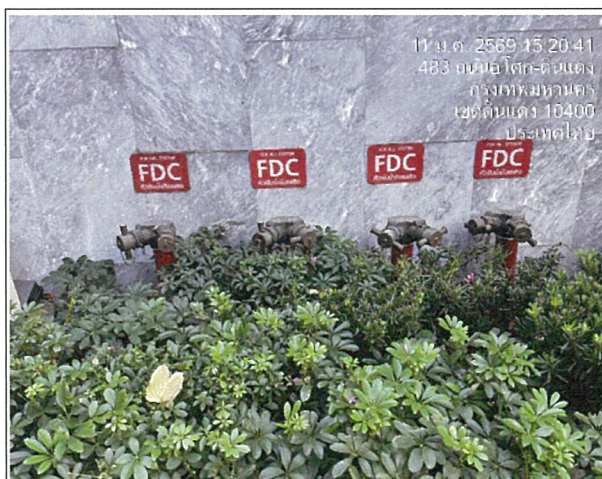
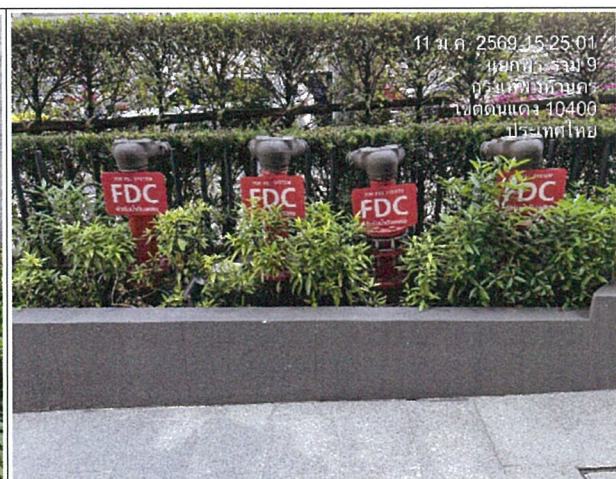
ภาพที่ 32 หัวรับน้ำดับเพลิงภายนอกอาคาร

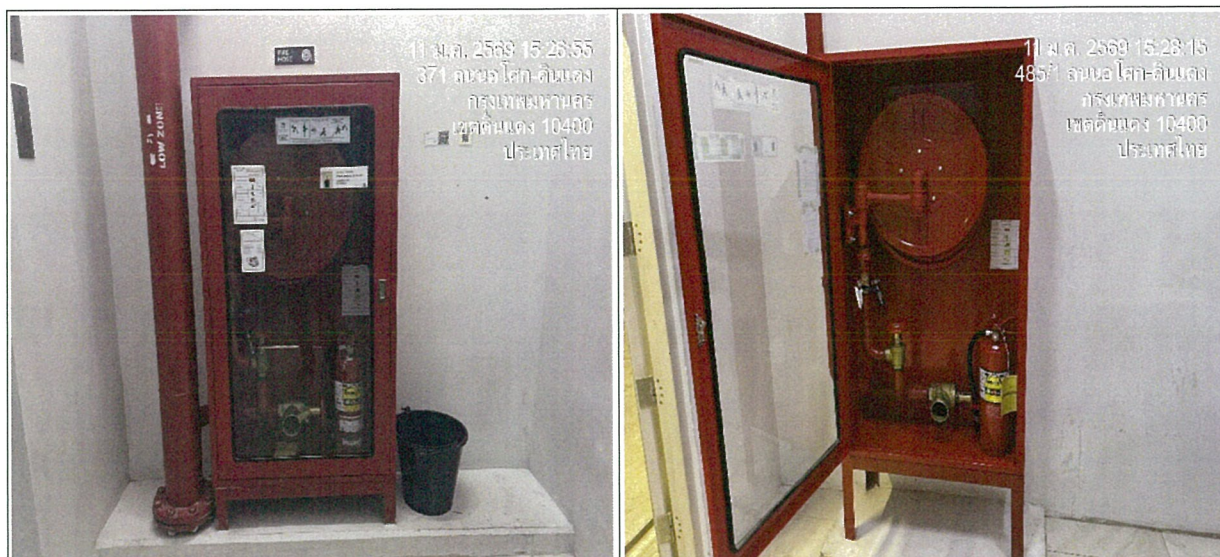
ภาพที่ 33 ตู้เก็บสายฉีดน้ำดับเพลิงพร้อมอุปกรณ์

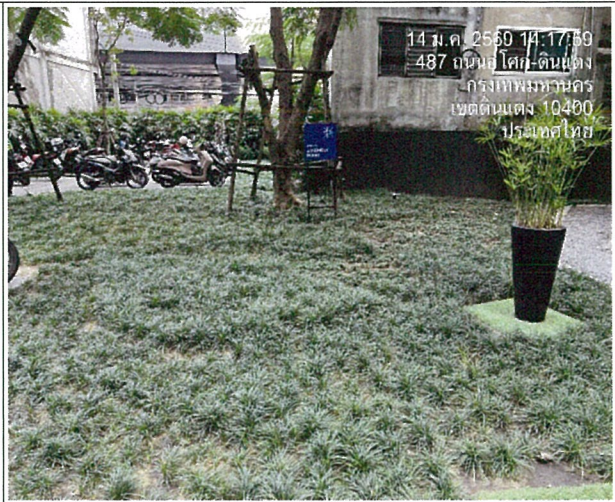
ภาพที่ 38 จุดรวมคนเบื้องต้น

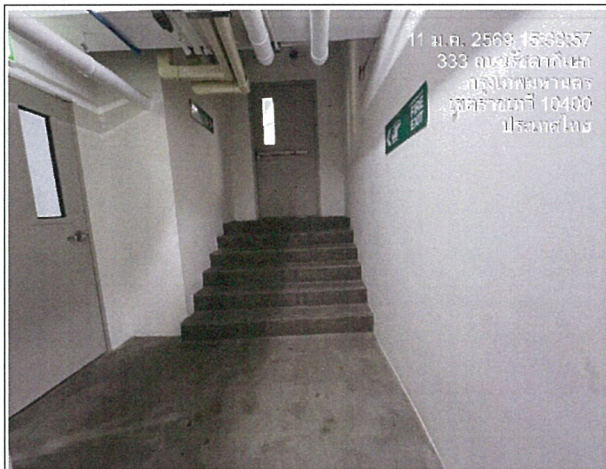
ภาพที่ 39 พื้นที่หนีไฟทางอากาศ

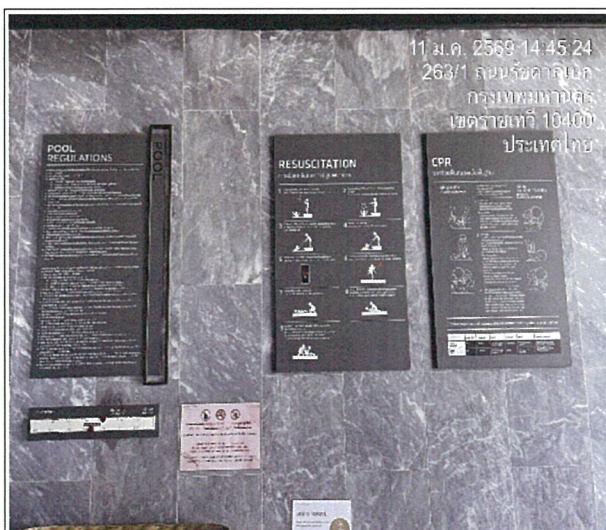
ภาพที่ 40 ป้ายแนะนำการใช้อุปกรณ์

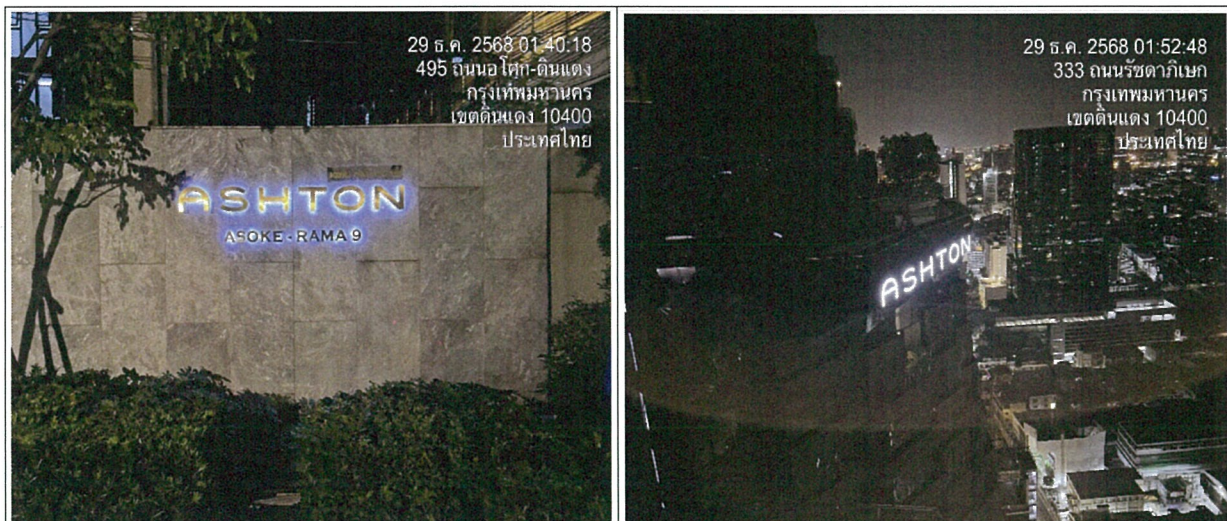
ภาพที่ 42 พื้นที่ทางเข้า-ออกโครงการ

(6) ด้านการคมนาคมขนส่ง(ต่อ)	4. ติดตั้งไฟฟ้าแสงสว่างบริเวณทางเข้า - ออกโครงการ ให้สามารถมองเห็นรถที่เข้าหรือออกโครงการได้อย่างชัดเจนในช่วงเวลากลางคืน	โครงการจัดให้มีไฟฟ้าแสงสว่างบริเวณทางเข้า - ออกโครงการ ให้สามารถมองเห็นรถที่เข้าหรือออกโครงการได้อย่างชัดเจนในช่วงเวลากลางคืน	-	รูปภาพที่ 20 และภาพที่ 42
