รายงานผลการปฏิบัติตามมาตรการป้องกันและแก้ไขผลกระทบสิ่งแวดล้อม
และมาตรการติดตามตรวจสอบคุณภาพสิ่งแวดล้อม ระยะดำเนินการ
โครงการ WIRELESS SQUARE

ฉบับที่ 2/2568 ระหว่างเดือนกรกฎาคม-ธันวาคม พ.ศ. 2568

บริษัท โอกลา เทสติ้ง แอนด์ คอนซัลติง เซอร์วิส จำกัด

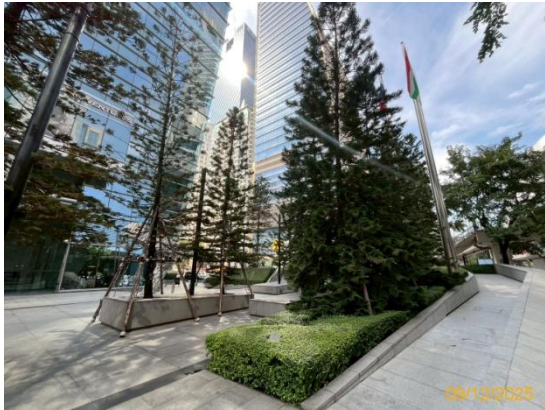
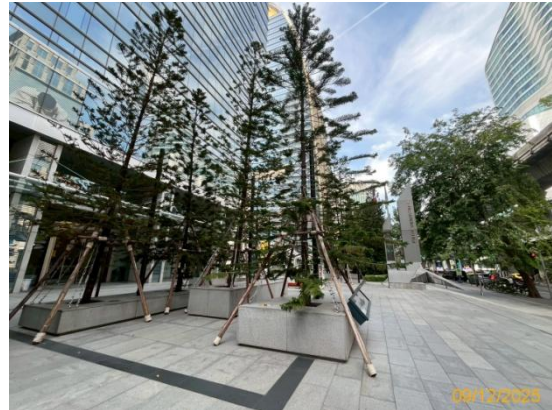
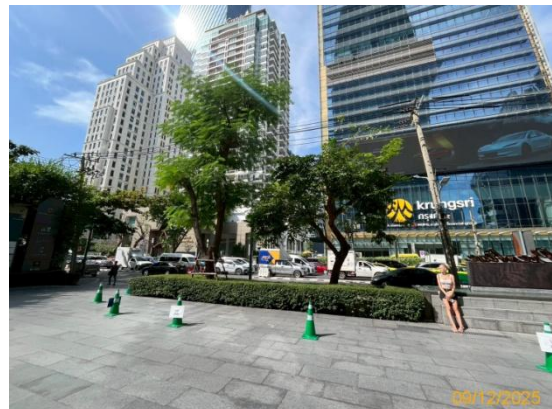
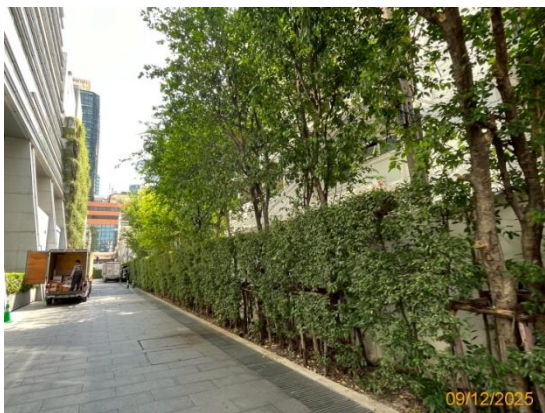
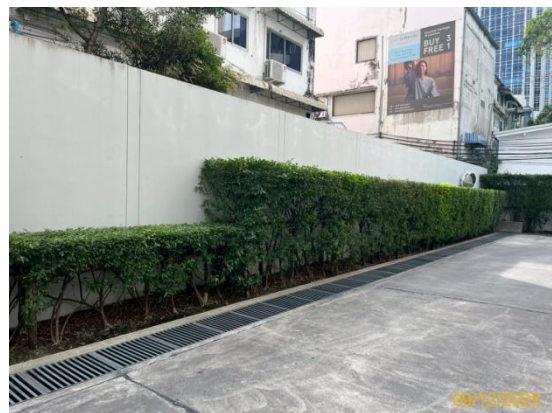
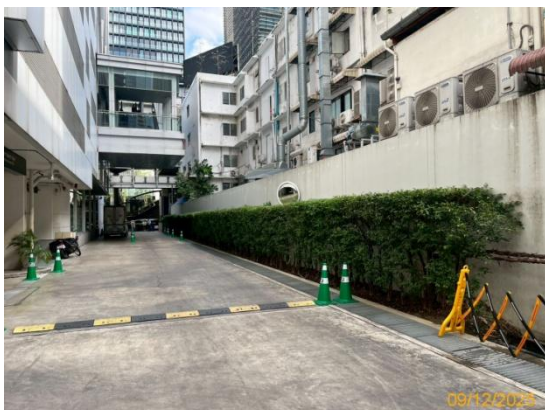
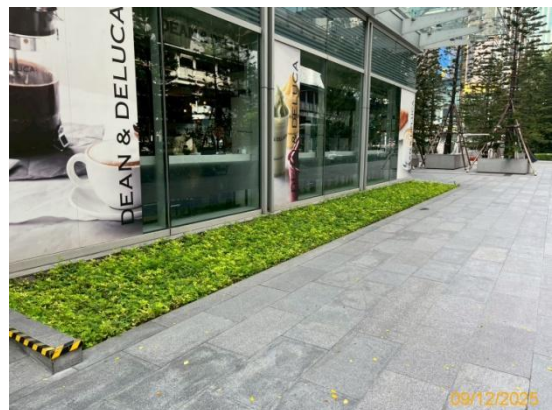
รูปที่ 2-55 พื้นที่สีเขียวของโครงการ

พื้นที่สีเขียวชั้น 1

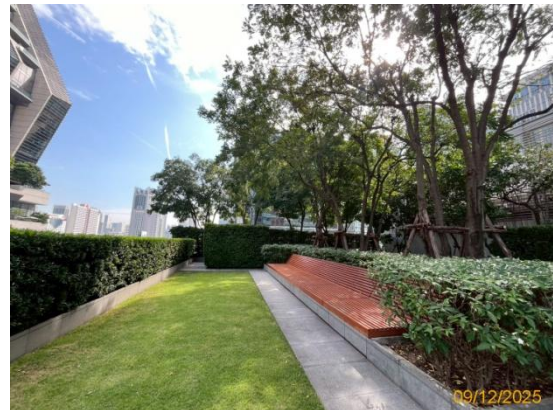
พื้นที่สีเขียวชั้น 8

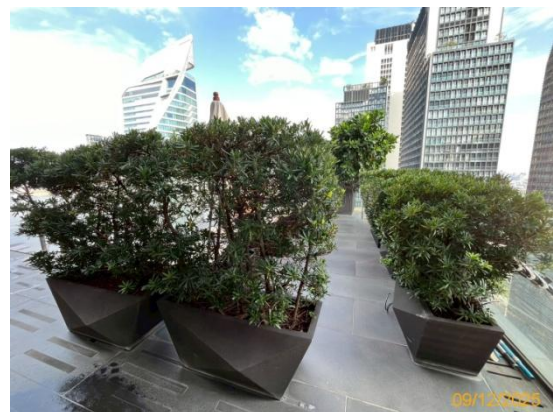
รูปที่ 2-55 พื้นที่สีเขียวของโครงการ (ต่อ)

พื้นที่สีเขียวชั้น 24

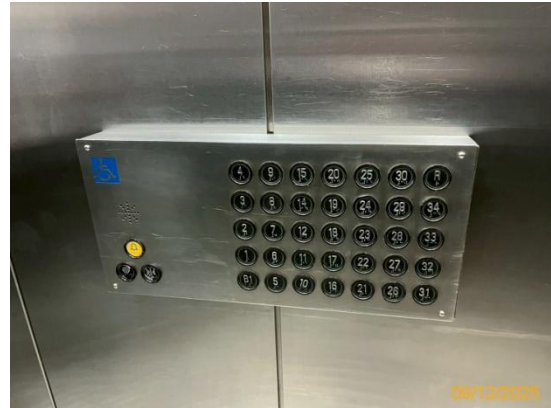
รูปที่ 2-59 ลิฟต์สำหรับผู้พิการ

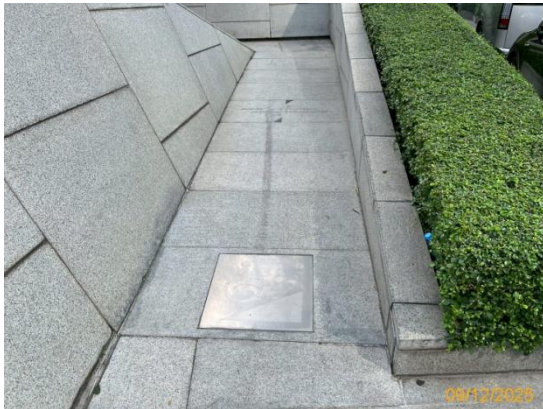
รูปที่ 2-60 จัดให้มีบันไดสำหรับผู้พิการ

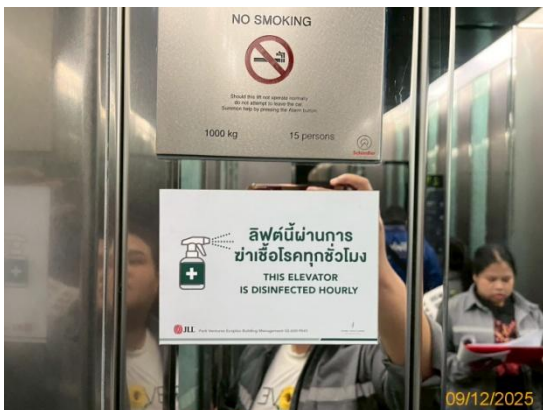
รูปที่ 2-62 การปฏิบัติตามมาตรการป้องกันการแพร่ระบาดของเชื้อไวรัสโคโรนา (COVID-19)

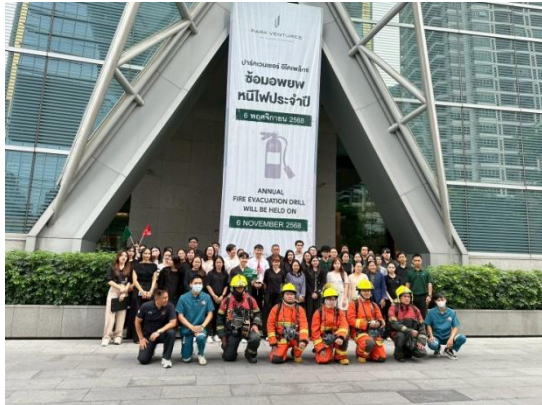
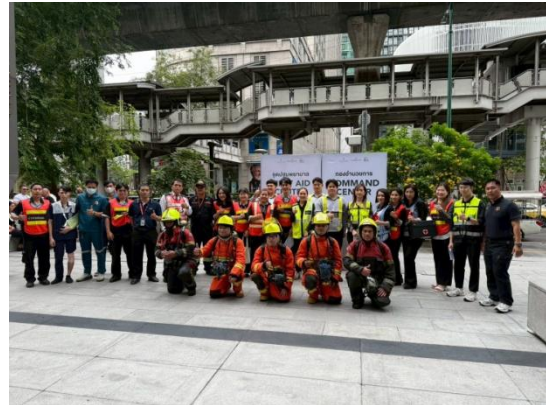
รูปที่ 2-63 จัดให้มีการซ้อมอพยพหนีไฟ ประจำปี 2568

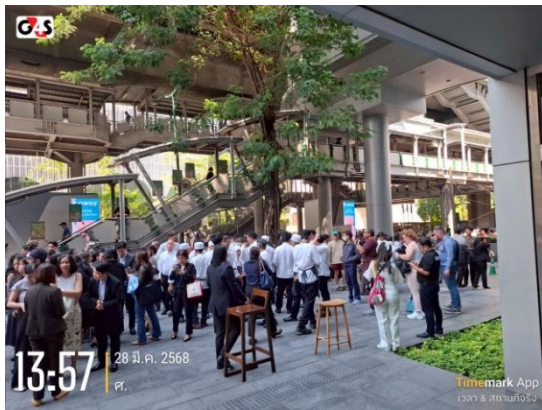
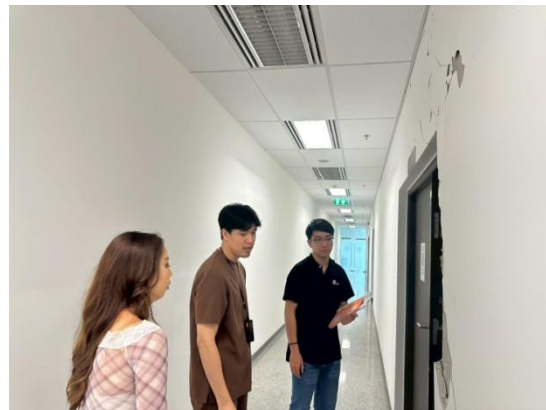
รูปที่ 2-64 การอพยพขณะเกิดเหตุแผ่นดินไหว เมื่อวันที่ 28 มีนาคม 2568 และการตรวจสอบโครงสร้างอาคารหลังเกิดเหตุแผ่นดินไหว

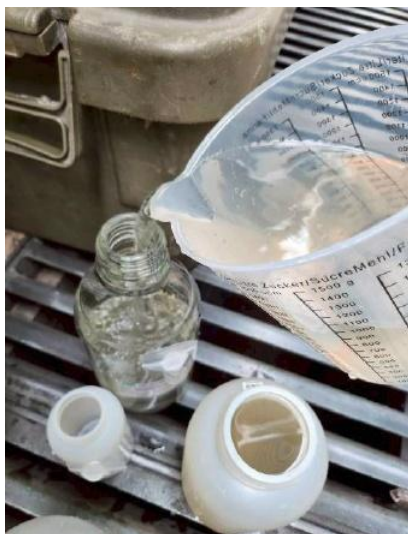
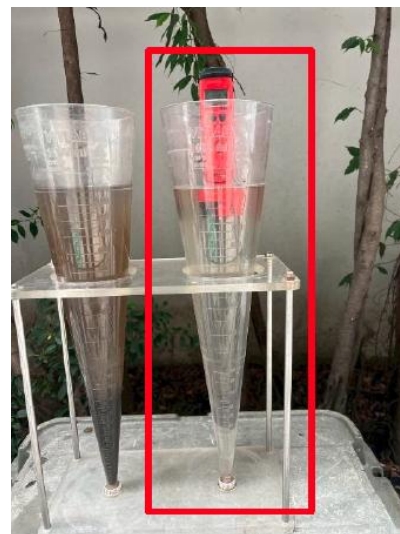
รูปที่ 3-1 แสดงการเก็บตัวอย่างคุณภาพน้ำทิ้ง
