รายงานผลการปฏิบัติตามมาตรการป้องกันและแก้ไขผลกระทบสิ่งแวดล้อม
และมาตรการติดตามตรวจสอบผลกระทบสิ่งแวดล้อม

โครงการ โรงแรม ฟอ์จูน ริเวอร์วิว นครพนม

(FORTUNE RIVER VIEW HOTEL NAKHON PHANOM) (ระยะดำเนินการ)

ระหว่างเดือนกรกฎาคม-ธันวาคม พ.ศ. 2568

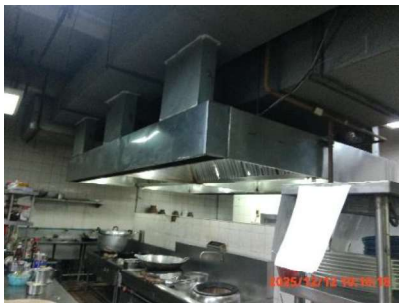
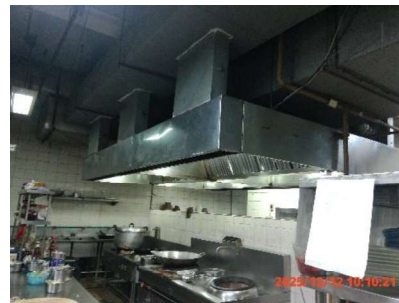
ภาพที่ 2.2-3 ปล่องระบายควัน (Hood)

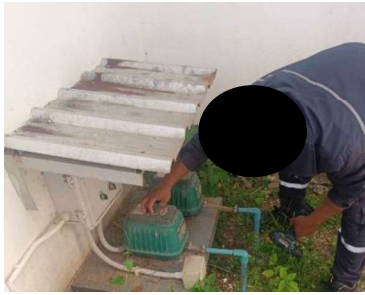
ภาพที่ 2.2-5 เจ้าหน้าที่ดูแลระบบบำบัดน้ำเสีย

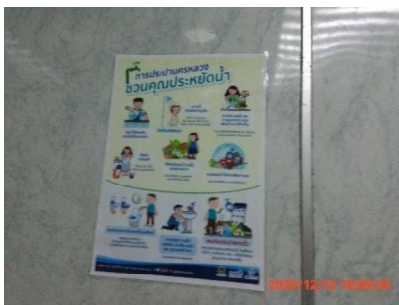
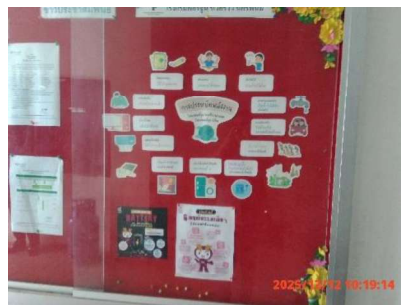
ภาพที่ 2.2-7 ป้ายรณรงค์ประหยัดน้ำ

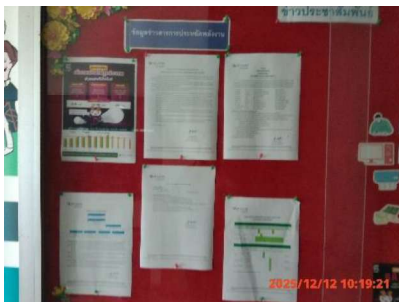
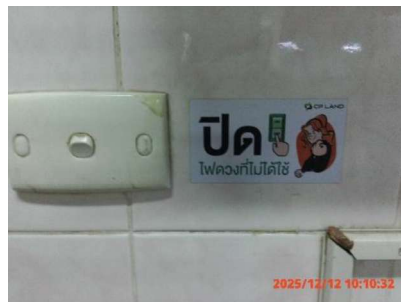
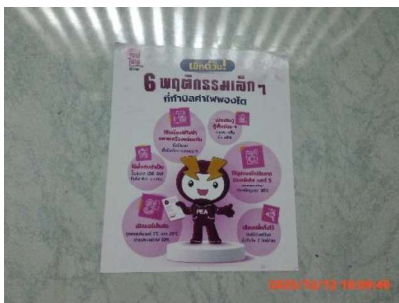
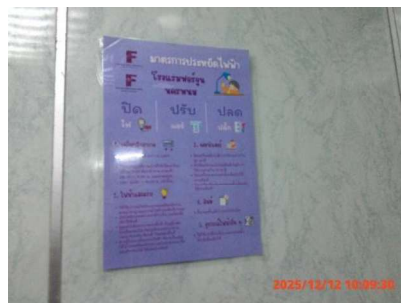
ภาพที่ 2.2-8 ป้ายรณรงค์ประหยัดไฟ และหลอดไฟ LED

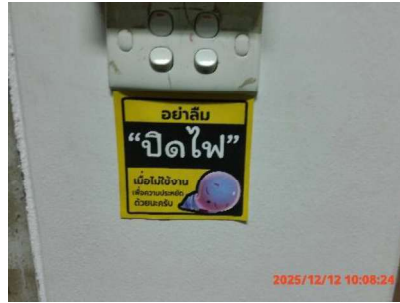
ภาพที่ 2.2-8 (ต่อ) ป้ายรณรงค์ประหยัดไฟ และหลอดไฟ LED

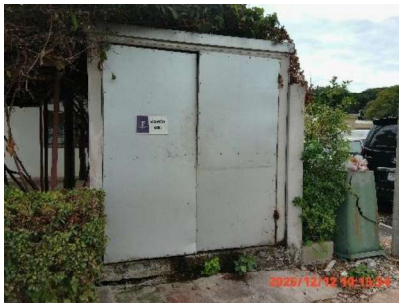
ภาพที่ 2.2-9 ห้องพักขยะ

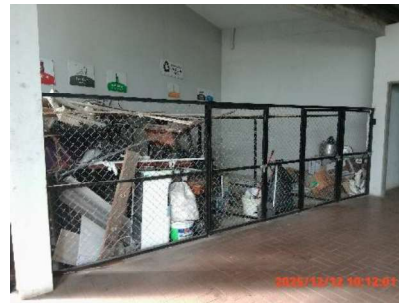
ภาพที่ 2.2-10 จุดคัดแยกขยะ

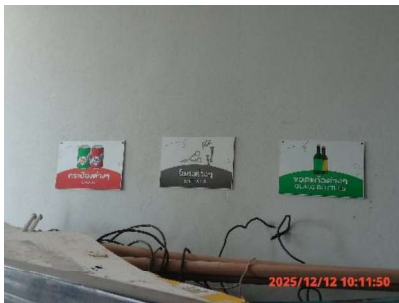
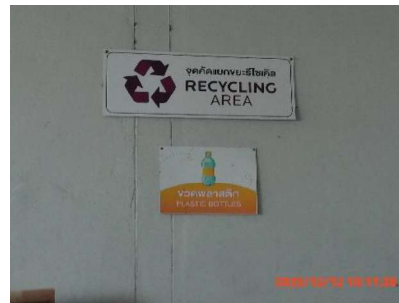
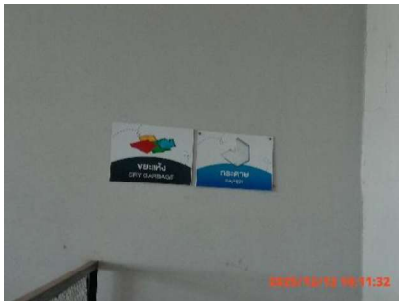
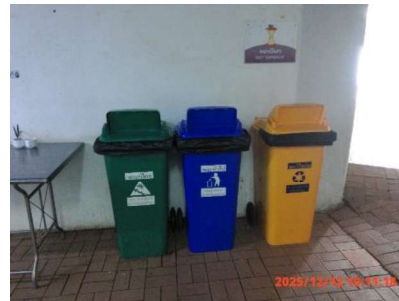
ภาพที่ 2.2-10 (ต่อ) จุดคัดแยกขยะ

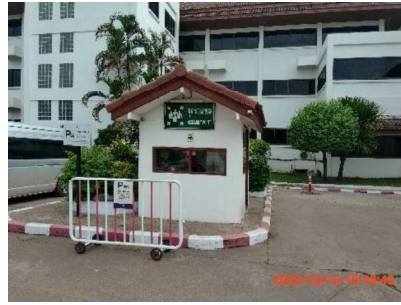
ภาพที่ 2.2-11 ป้อมยามและเจ้าหน้าที่รักษาความปลอดภัย

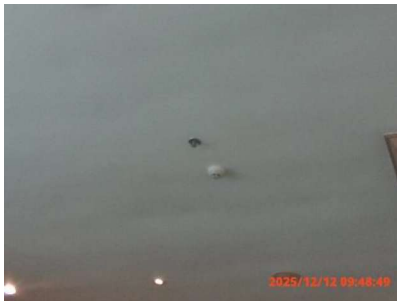
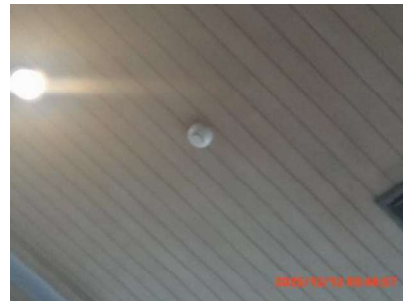
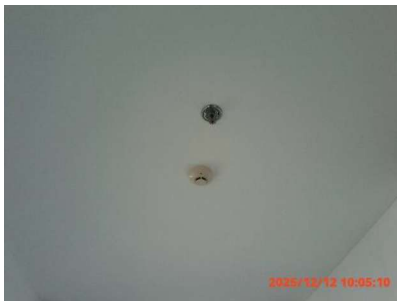
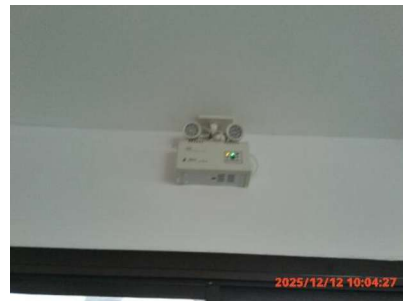
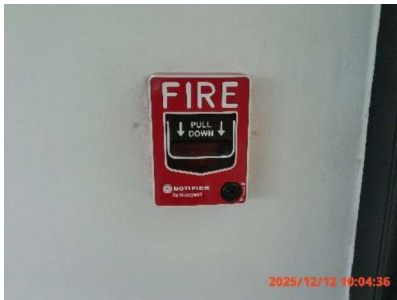
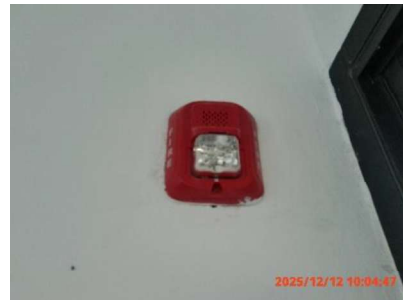
ภาพที่ 2.2-12 อุปกรณ์ป้องกันและระงับอัคคีภัย

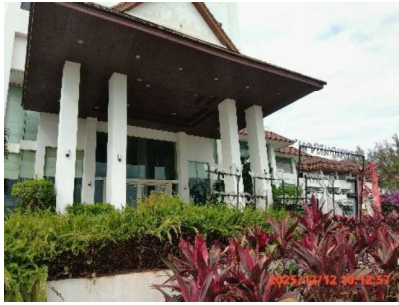
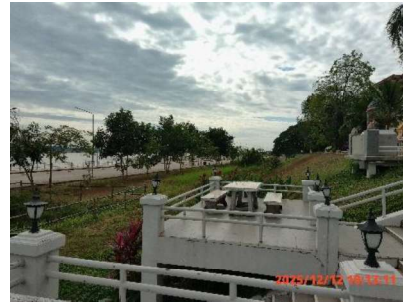
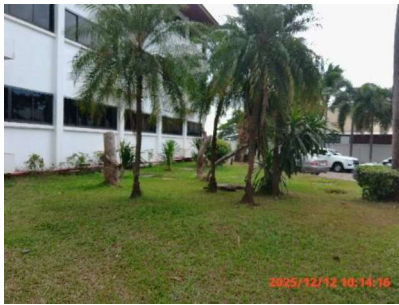
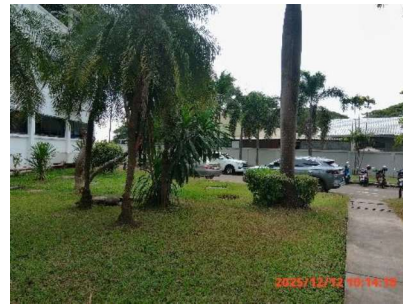
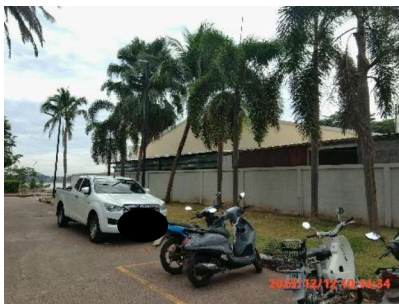
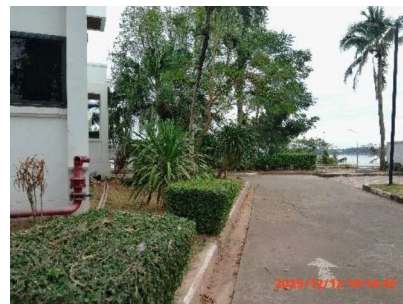
ภาพที่ 2.2-13 บริเวณพื้นที่สีเขียวของโครงการ
