เอกสารสำรวจบ้านข้างเคียง

Title : ขอนำส่งรายงานสำรวจบ้านข้างเคียงของโครงการ Landmark @ grand station B

รายงานการสำรวจสภาพอาคารข้างเคียง

(ก่อนเริ่มงานโครงสร้าง)

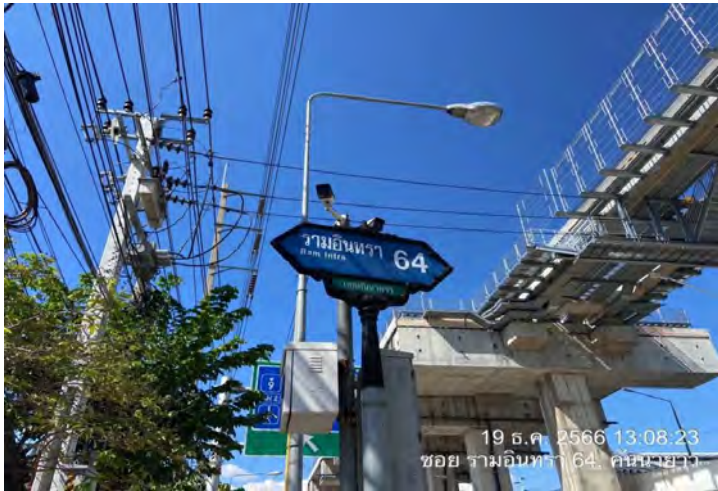
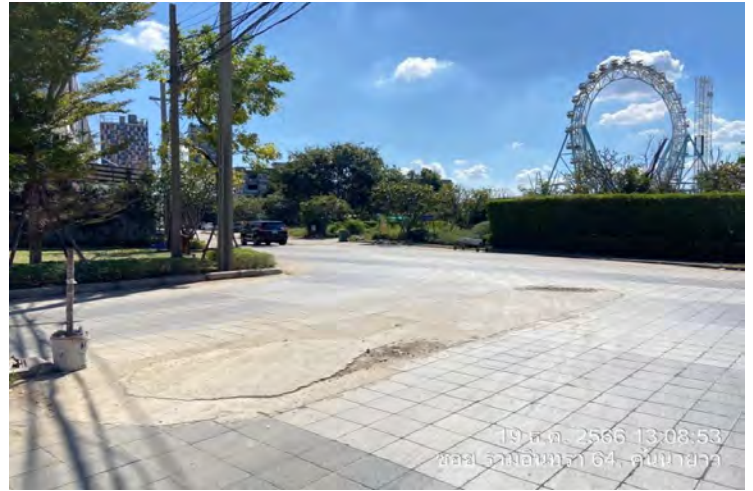
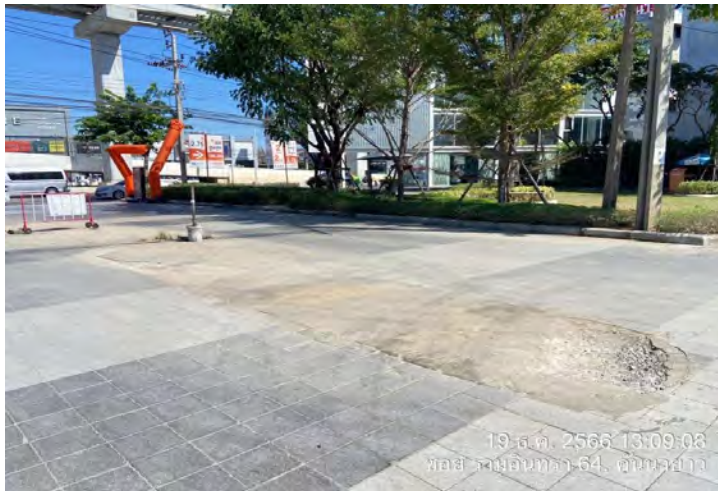
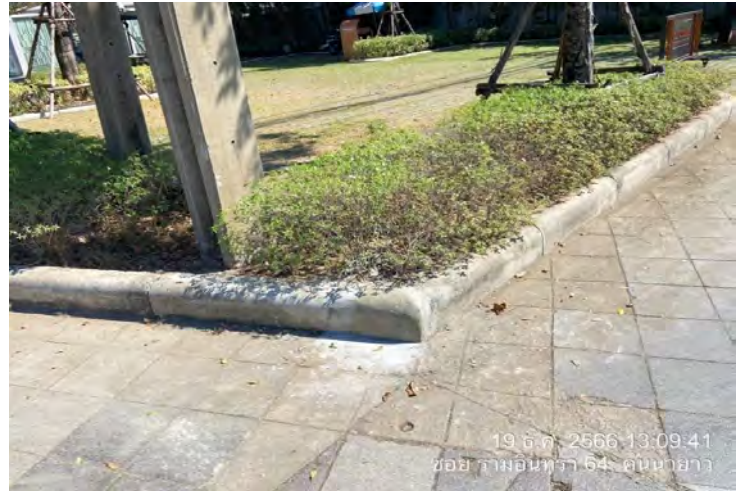
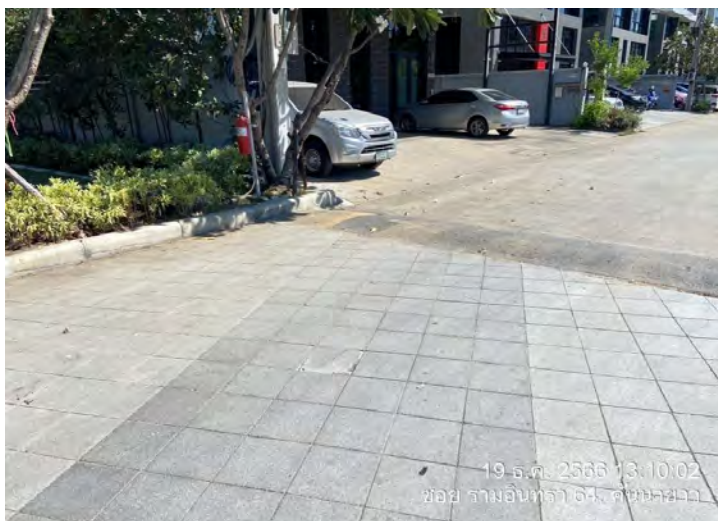
สภาพทั่วไปถนนซอย รามอินทรา 64

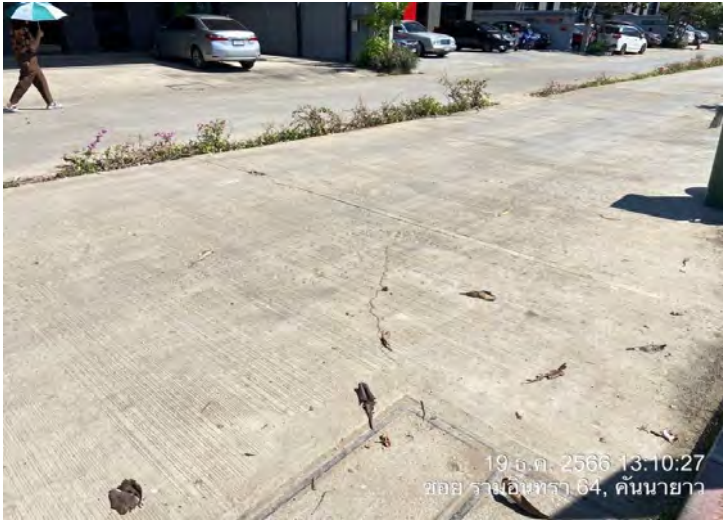
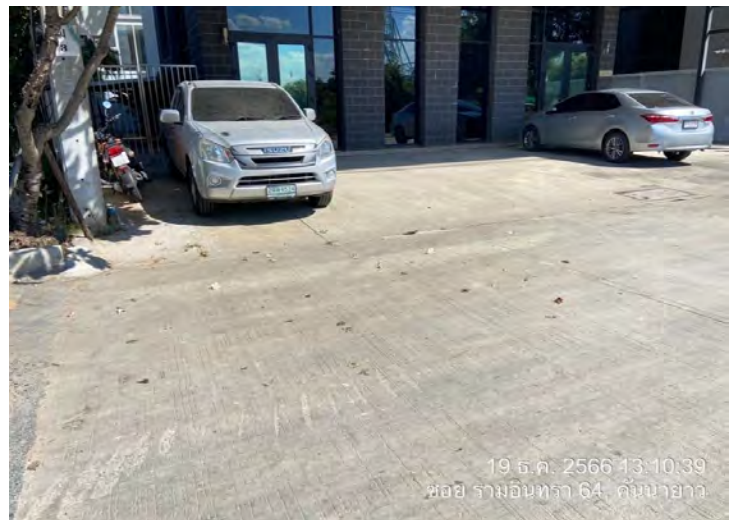
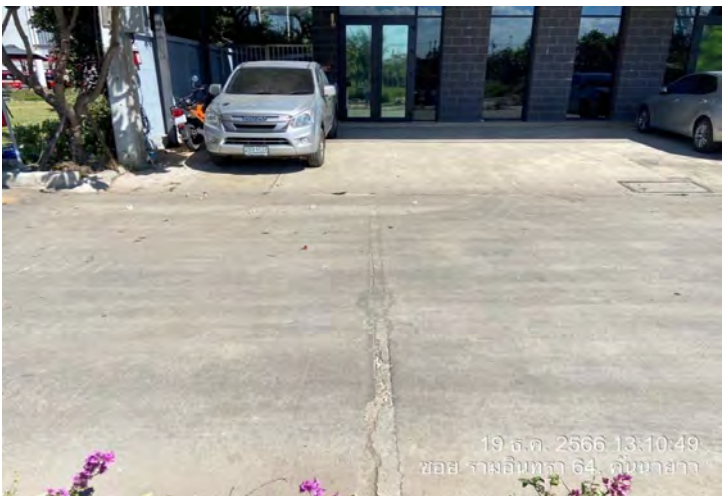
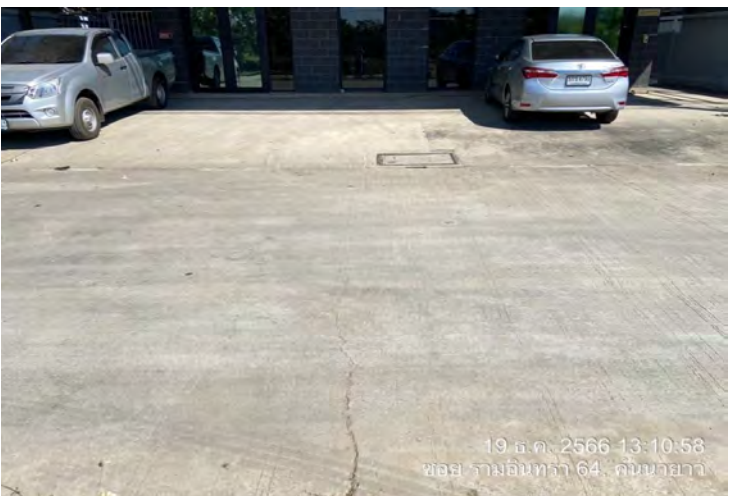
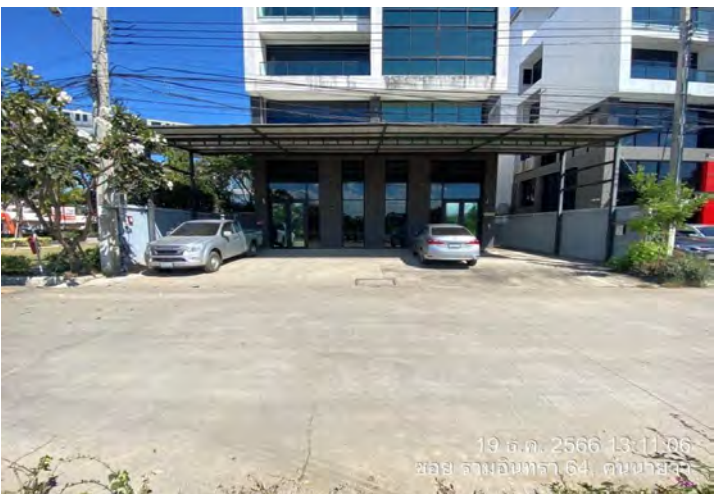
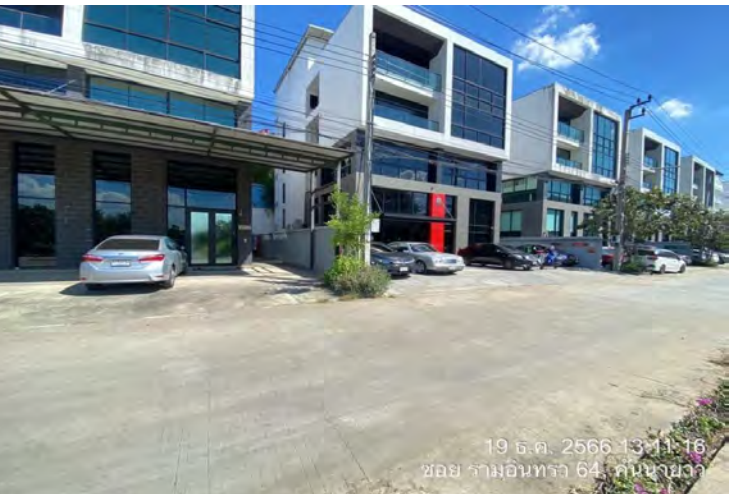
สภาพทั่วไปถนนซอย รามอินทรา 64

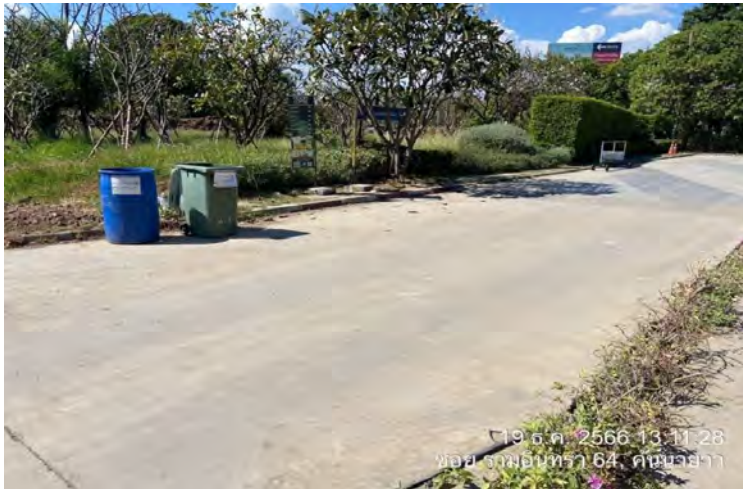
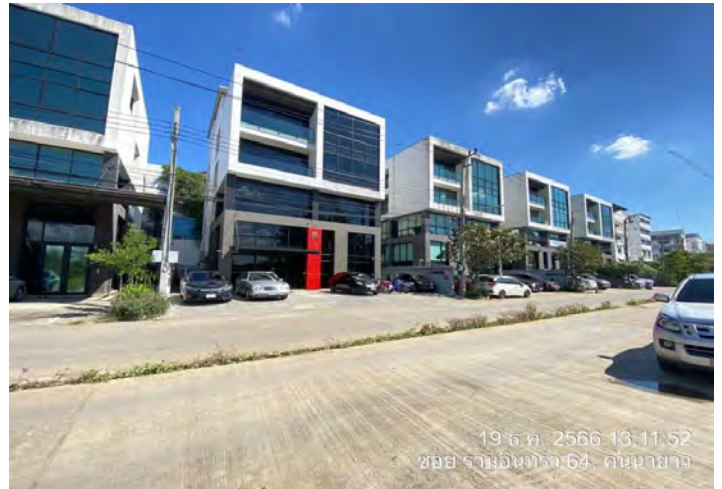
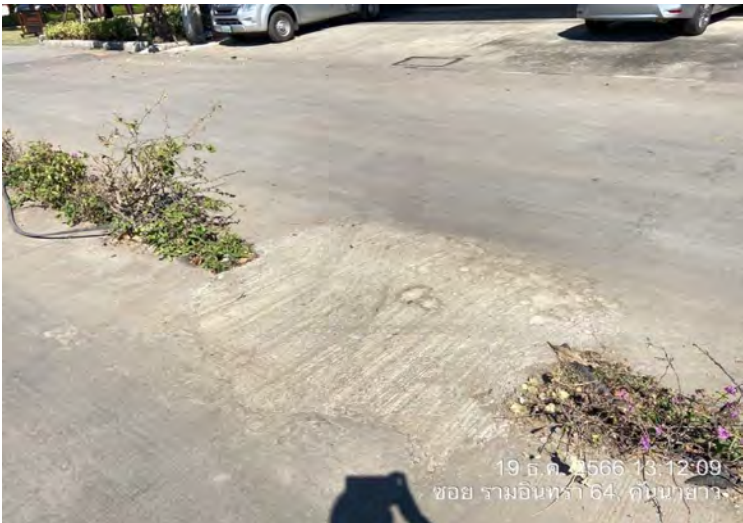
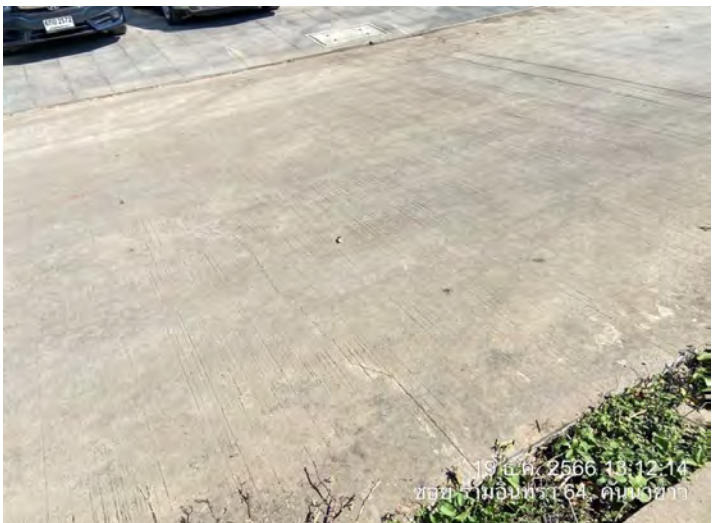
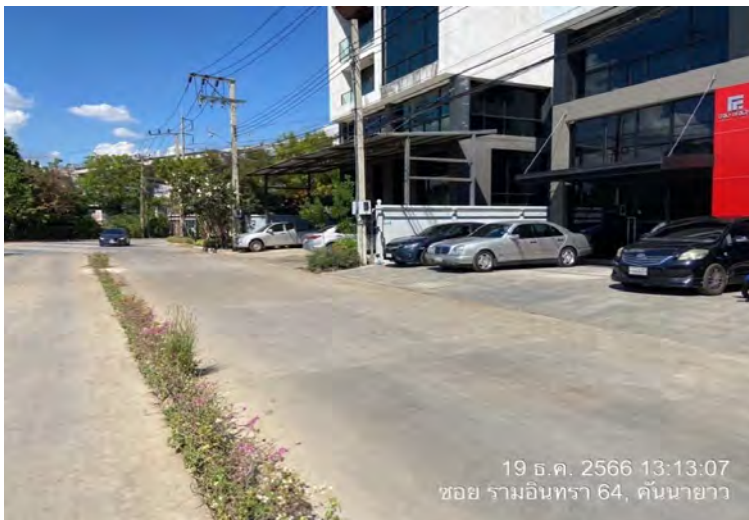
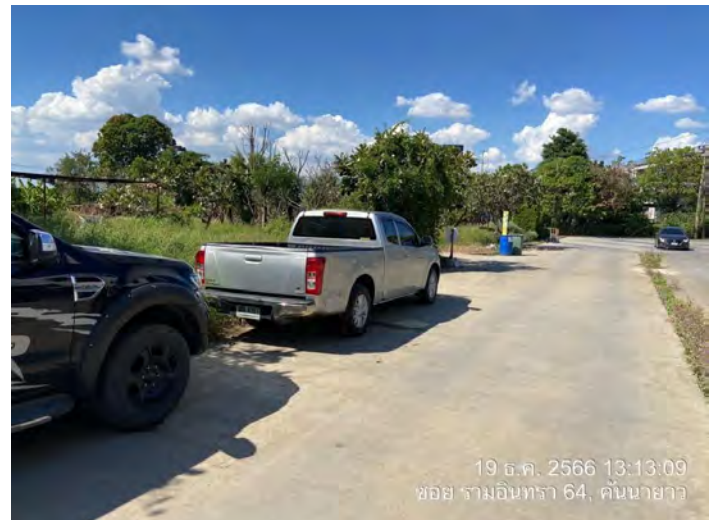
สภาพทั่วไปถนนซอย รามอินทรา 64

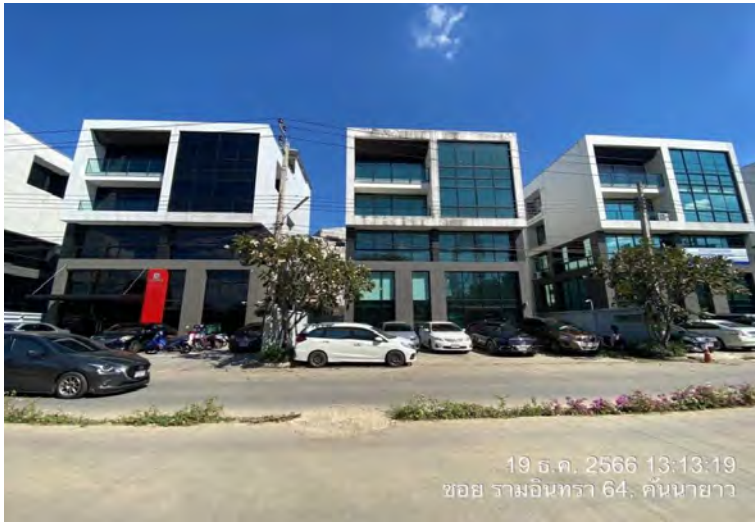
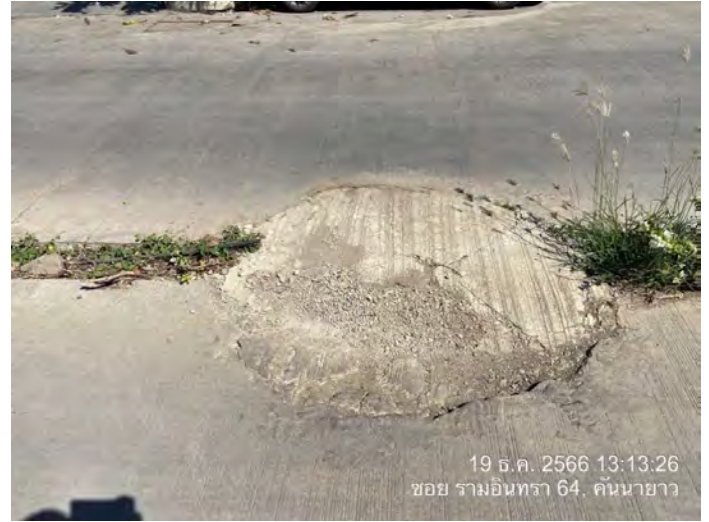
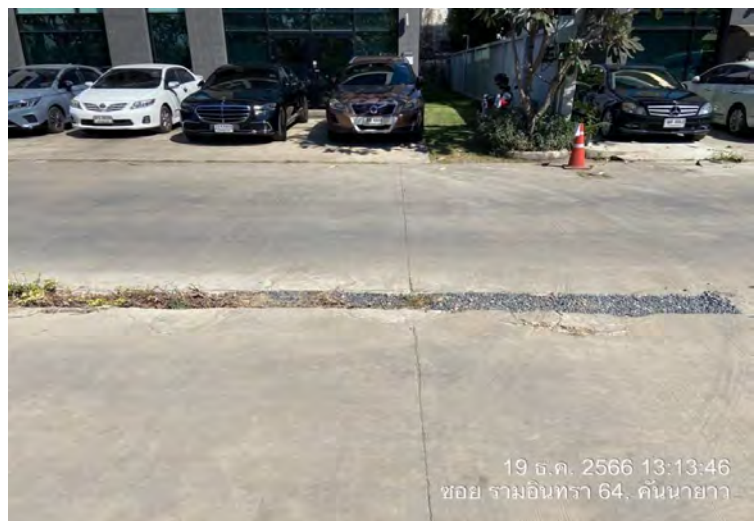
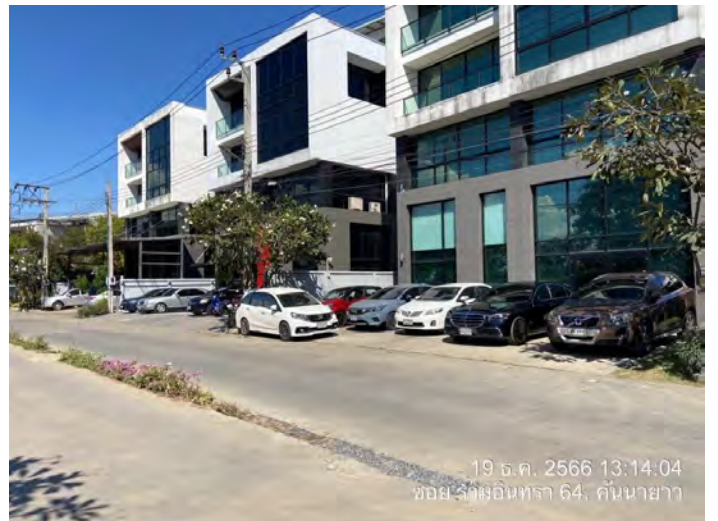
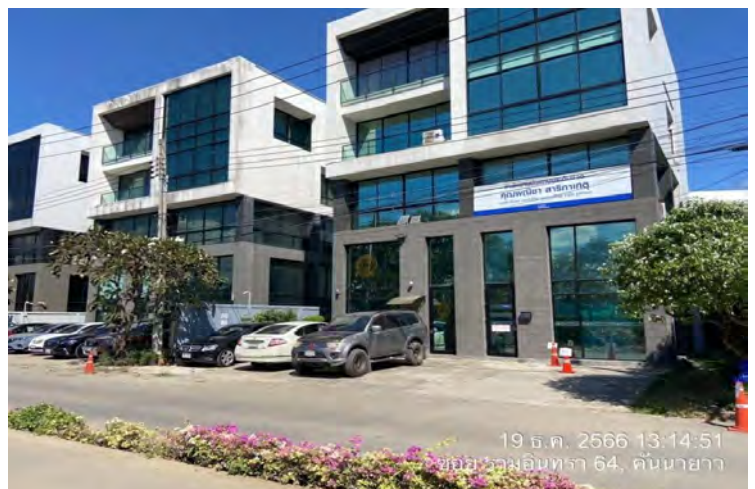
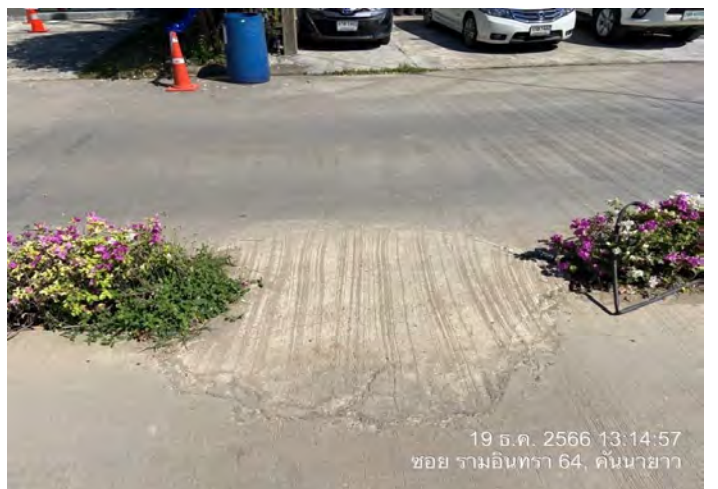
สภาพทั่วไปถนนซอย รามอินทรา 64

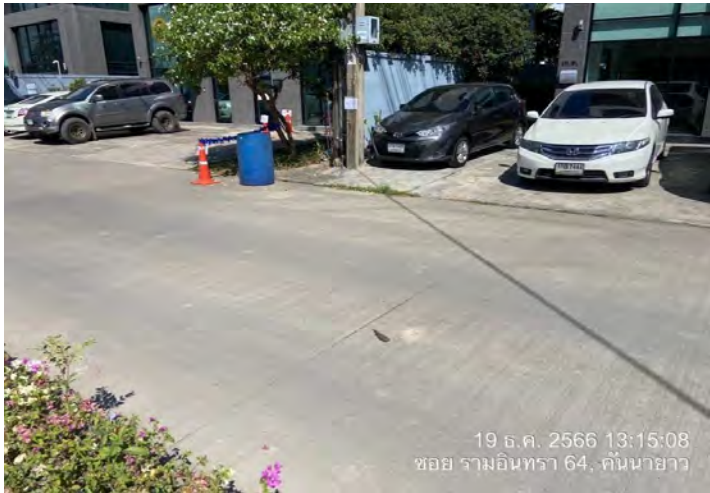
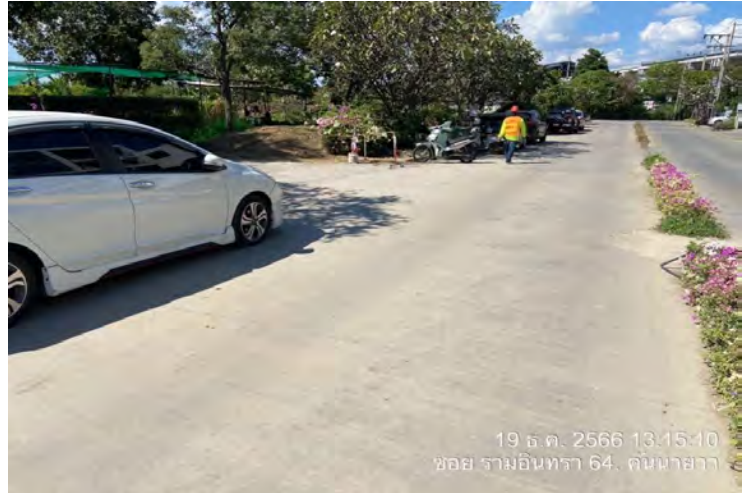
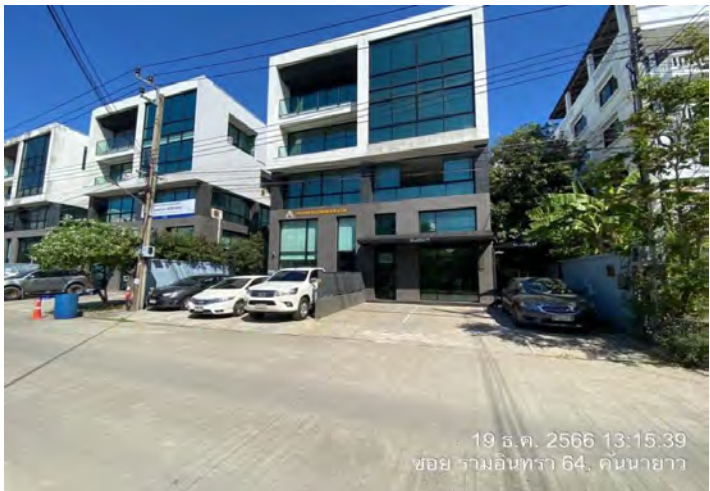
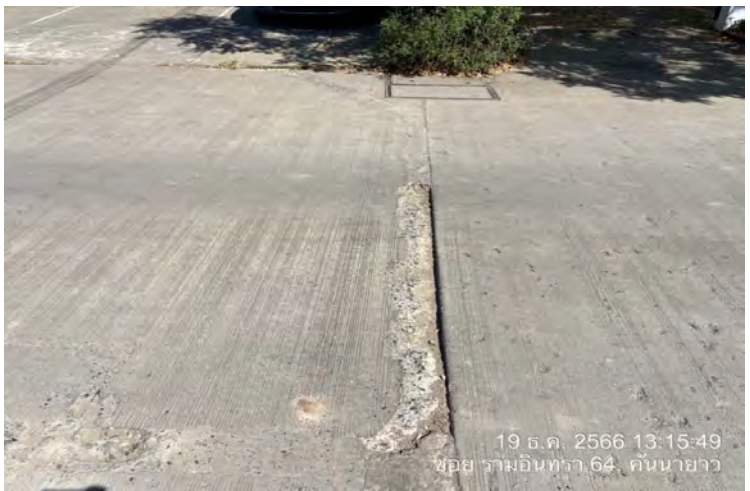
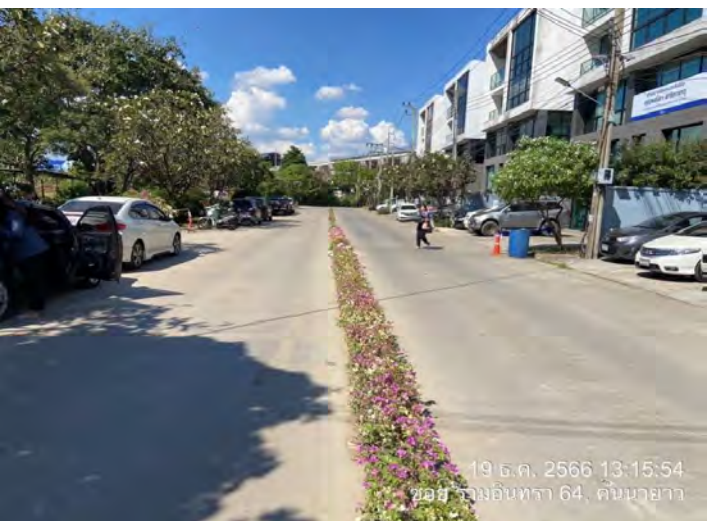
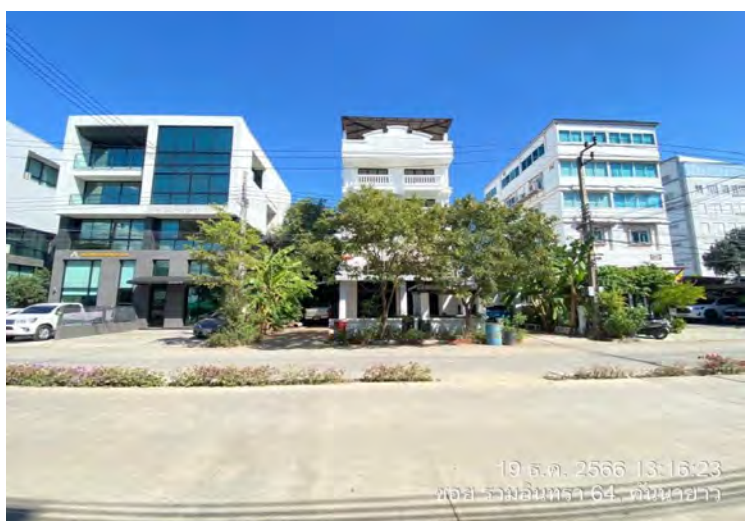
สภาพทั่วไปถนนซอย รามอินทรา 64

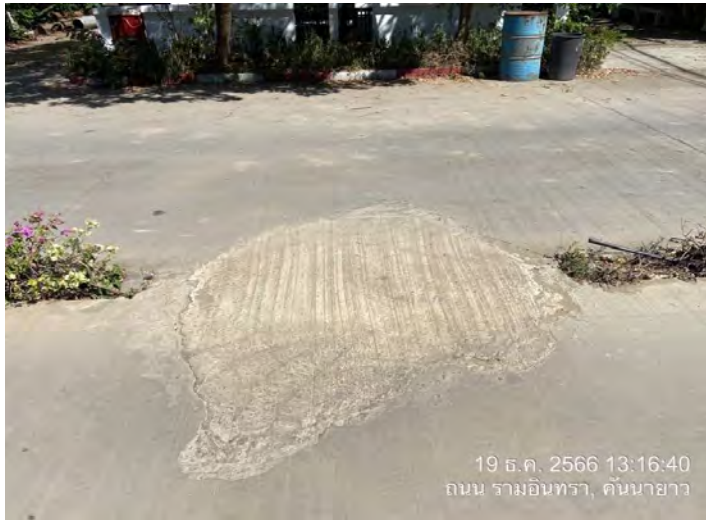
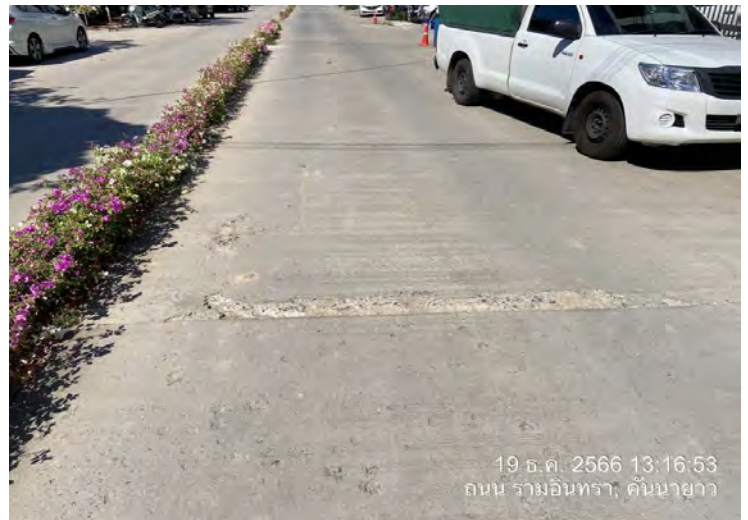
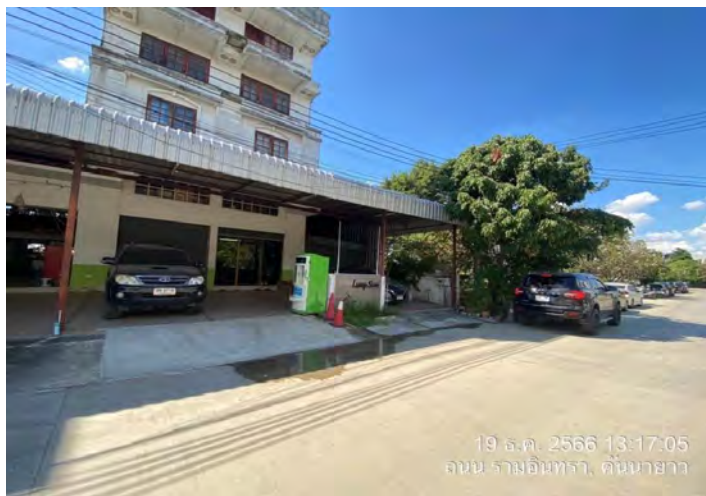
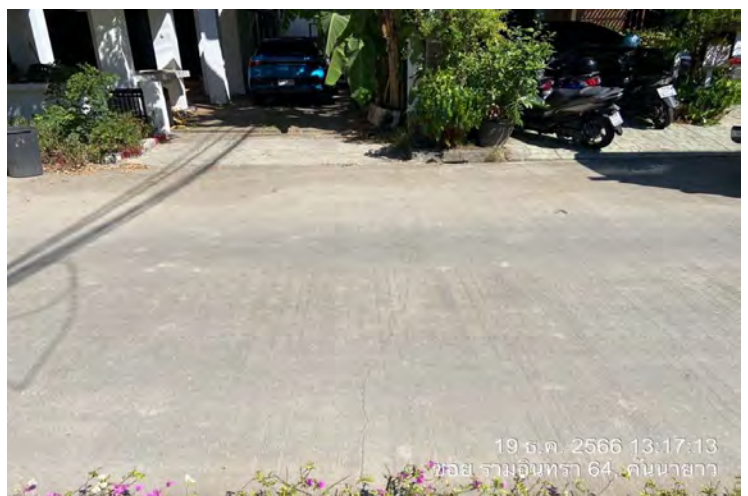
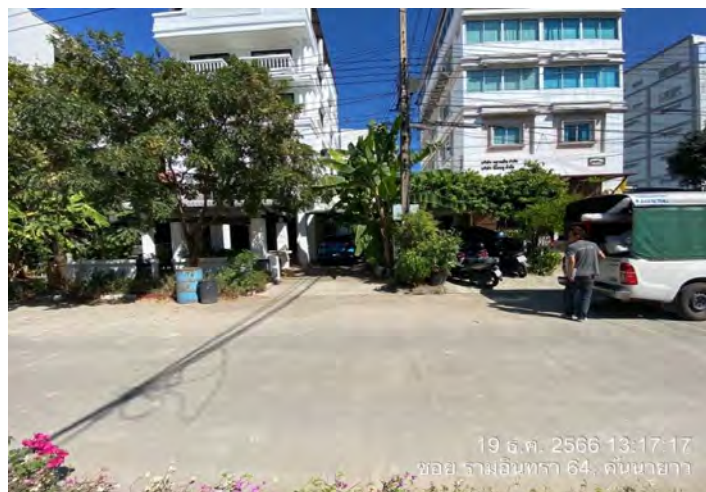
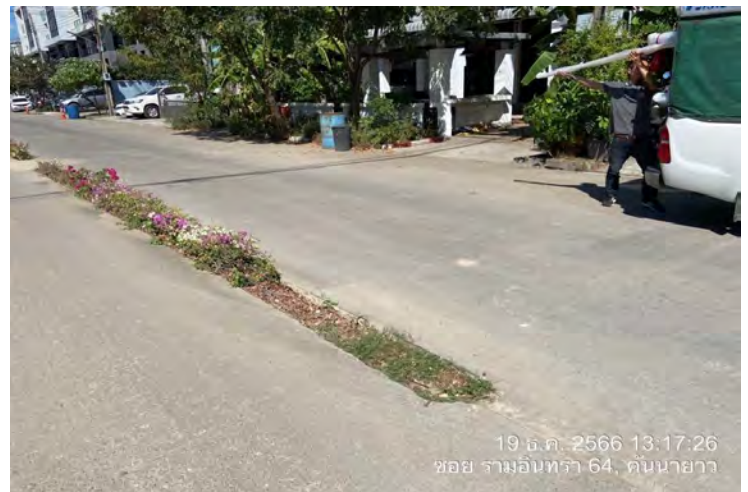
สภาพทั่วไปถนนซอย รามอินทรา 64

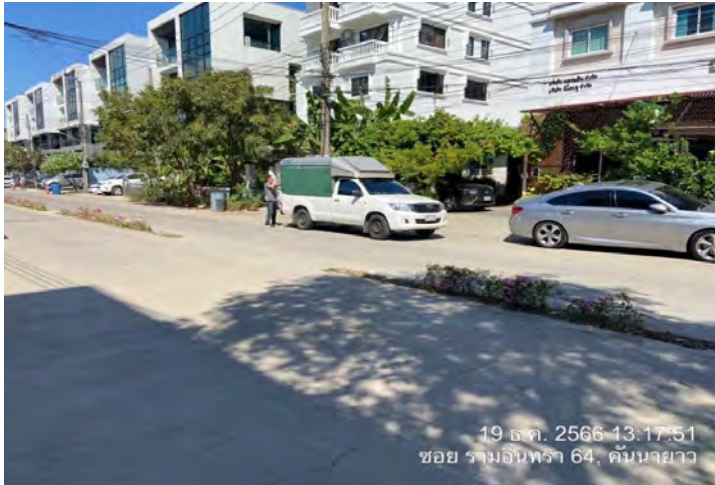
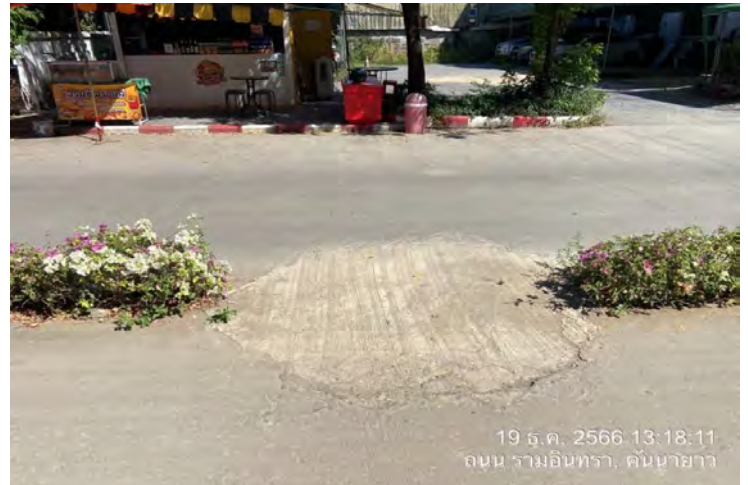
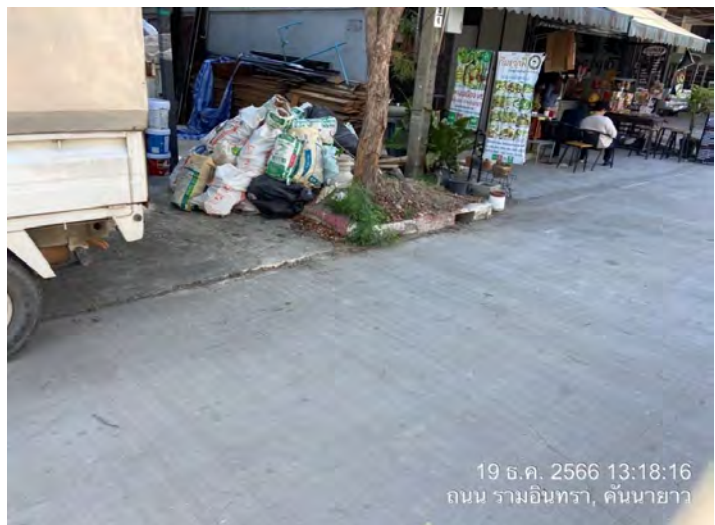
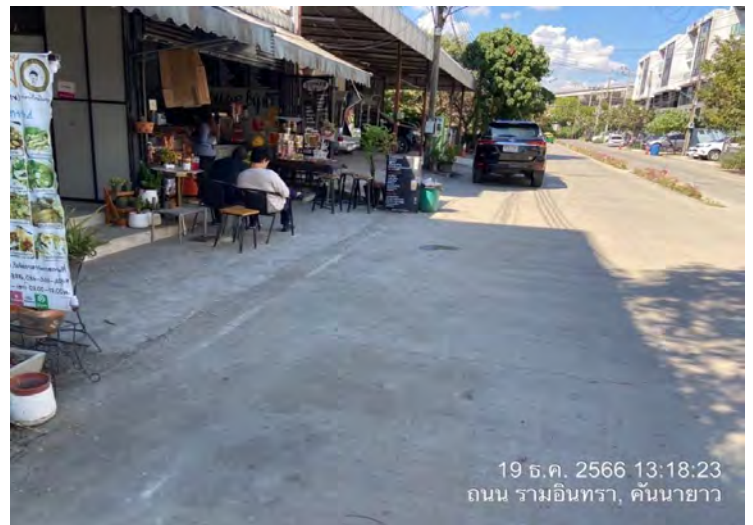
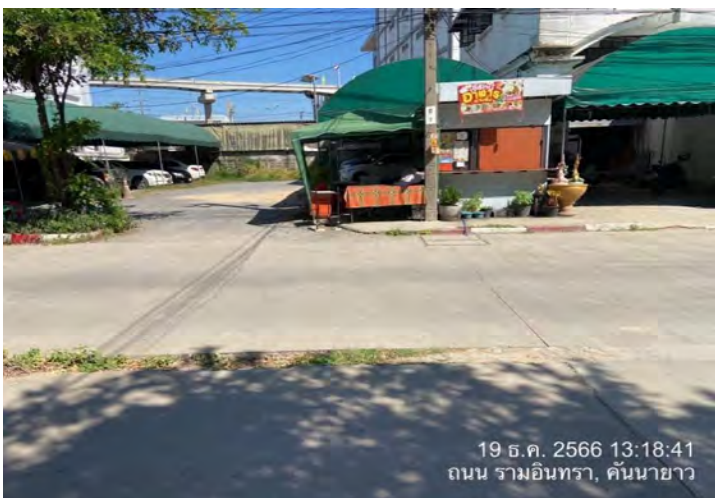
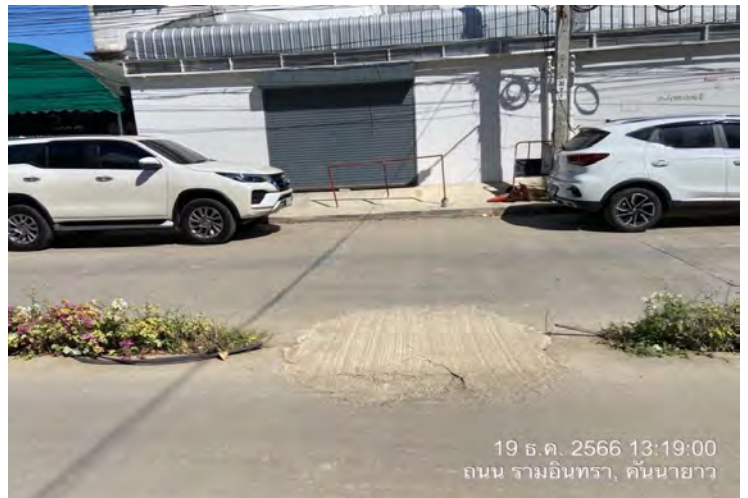
สภาพทั่วไปถนนซอย รามอินทรา 64

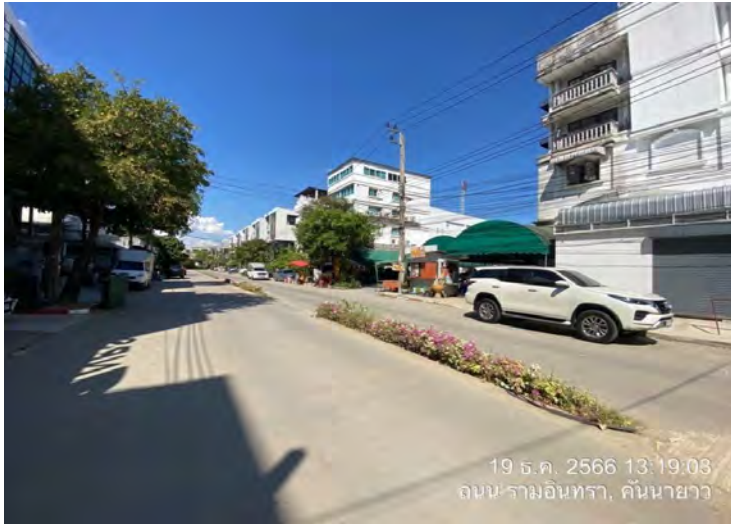
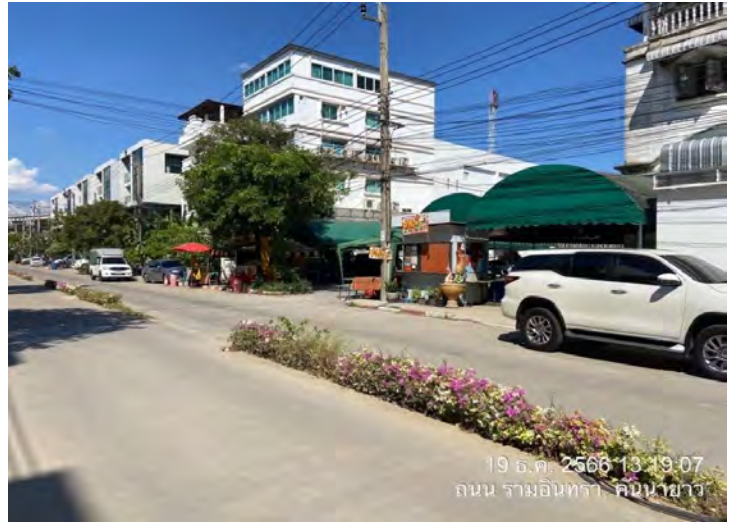
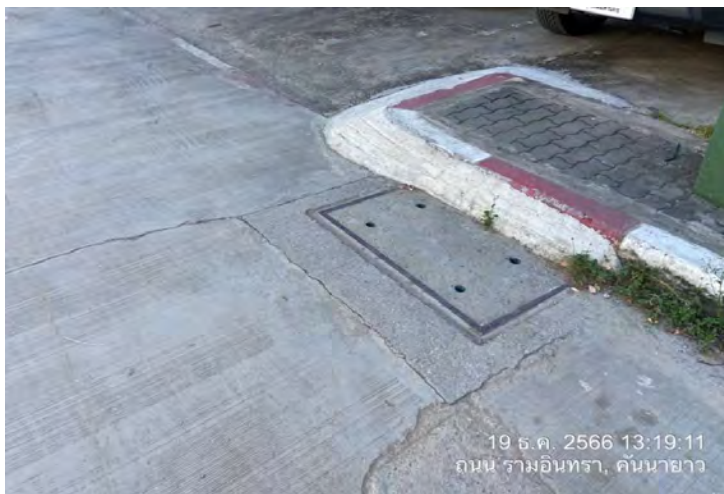
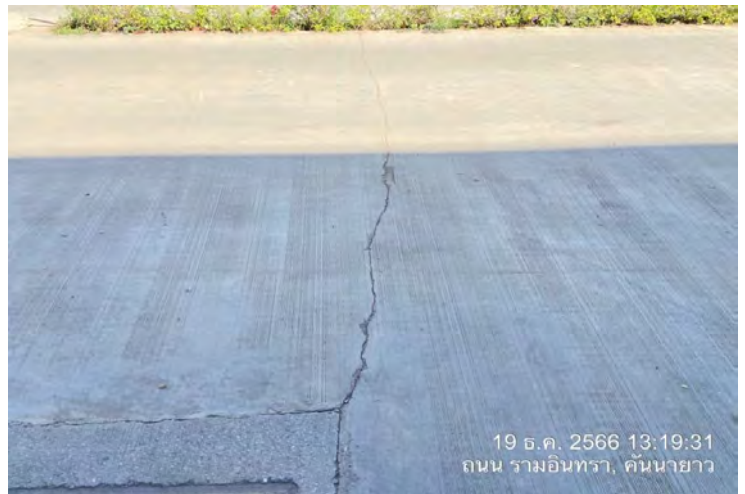
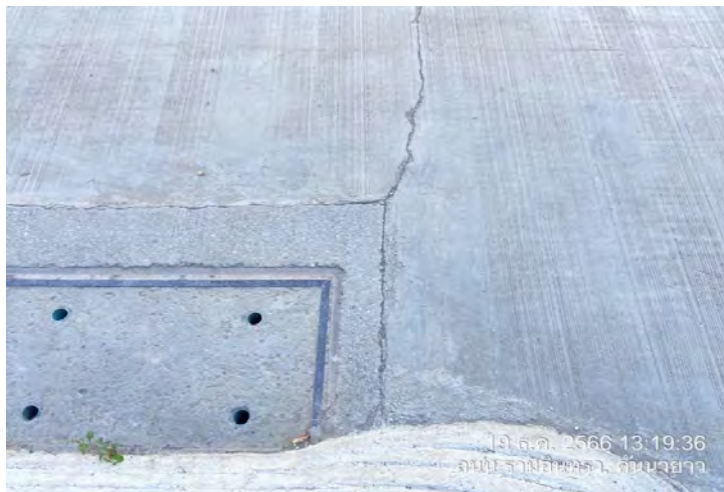
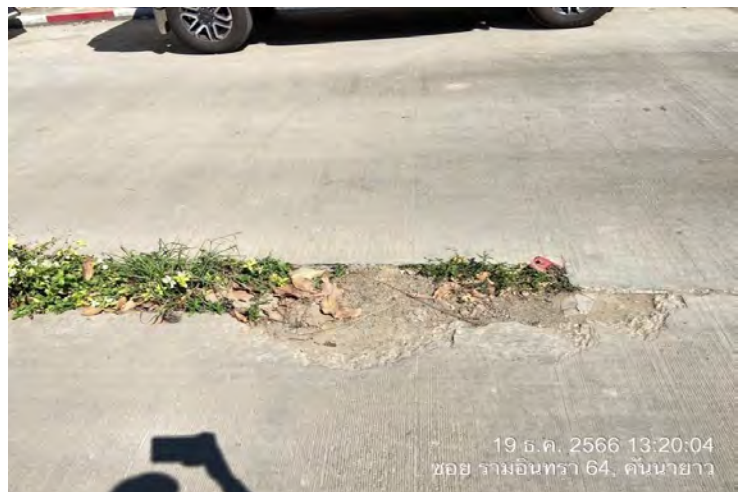
สภาพทั่วไปถนนซอย รามอินทรา 64

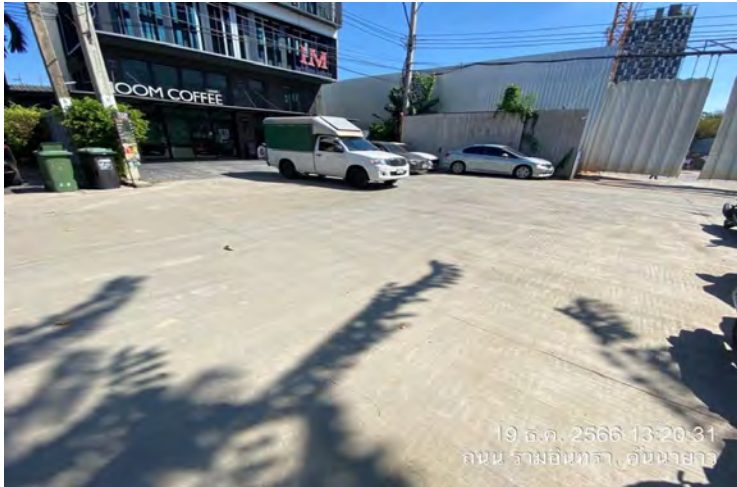
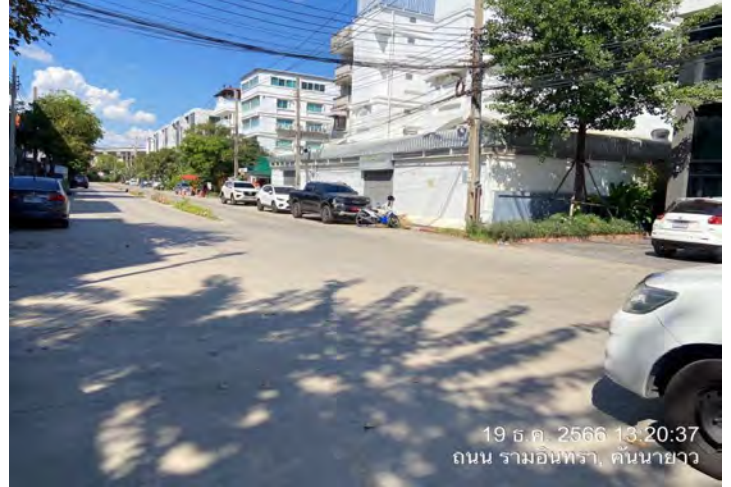
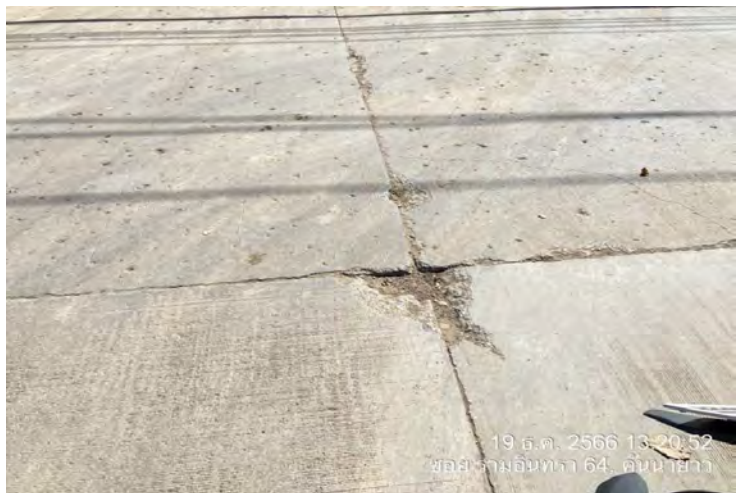
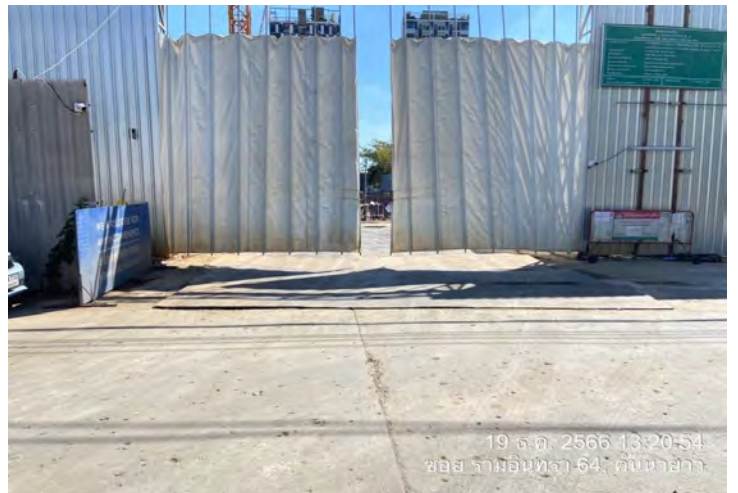
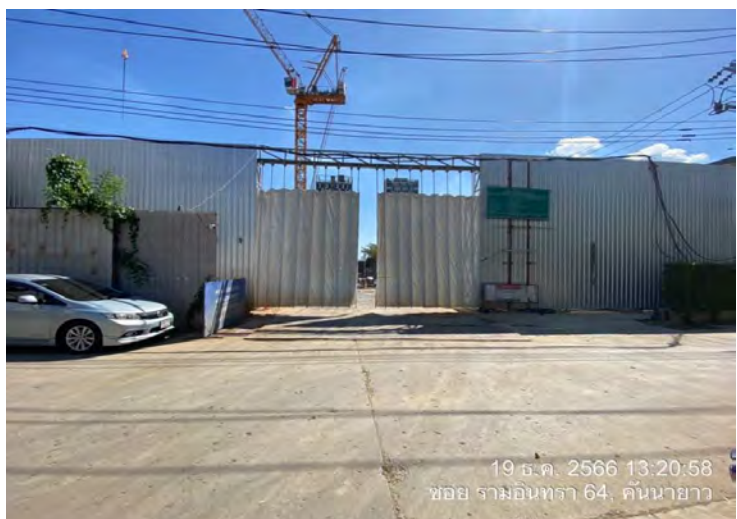
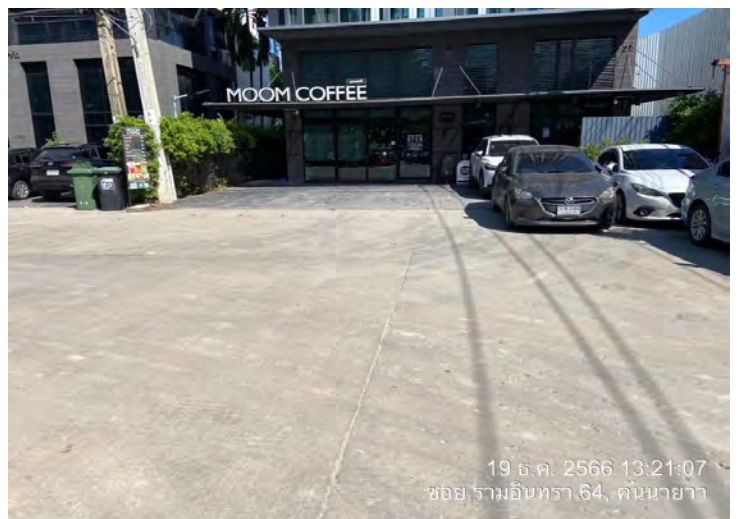
สภาพทั่วไปถนนซอย รามอินทรา 64

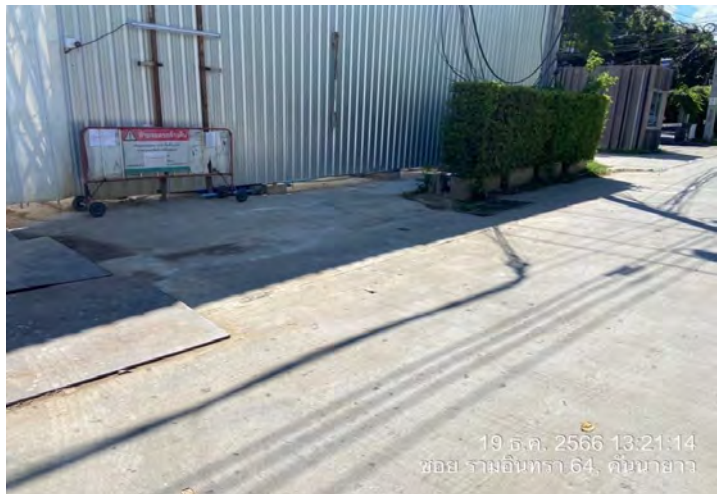
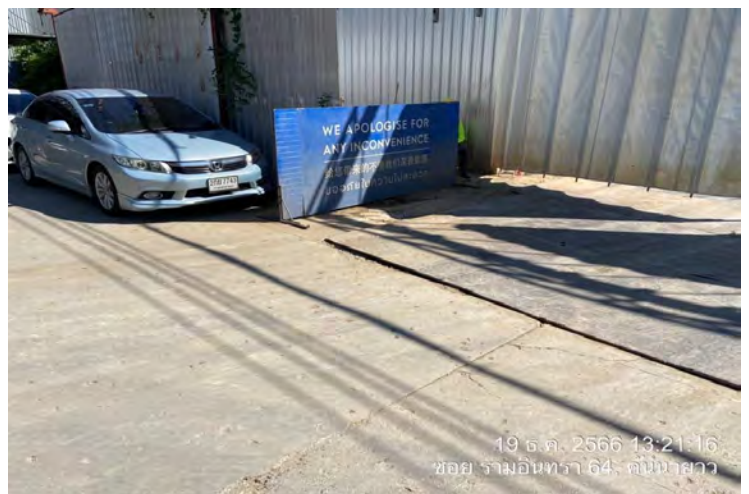
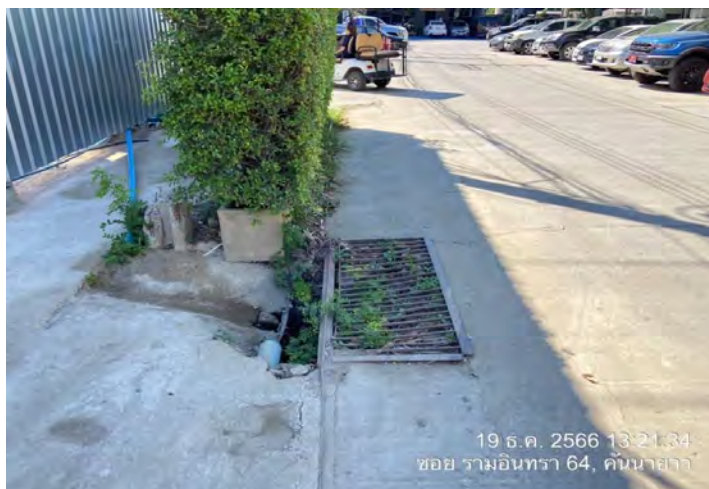
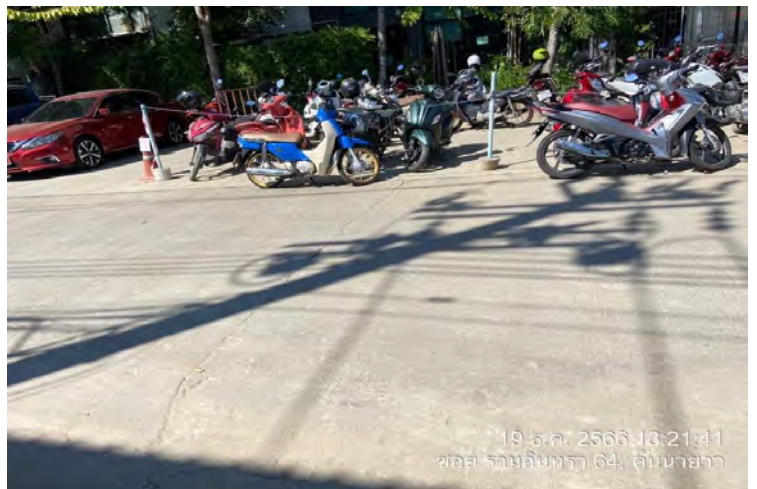
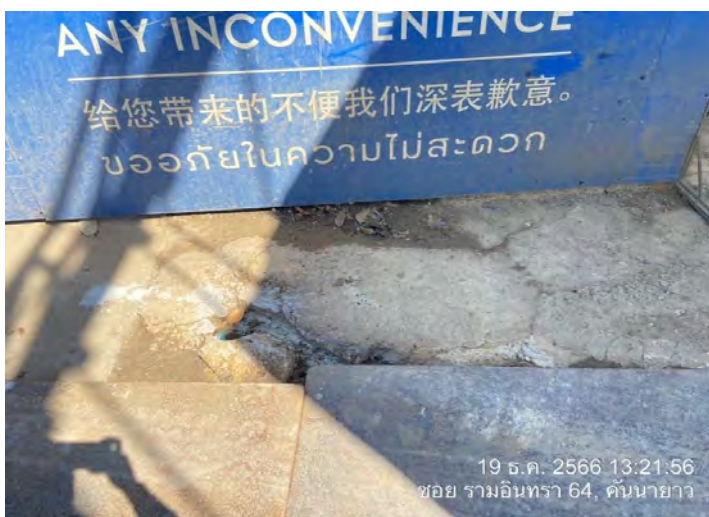
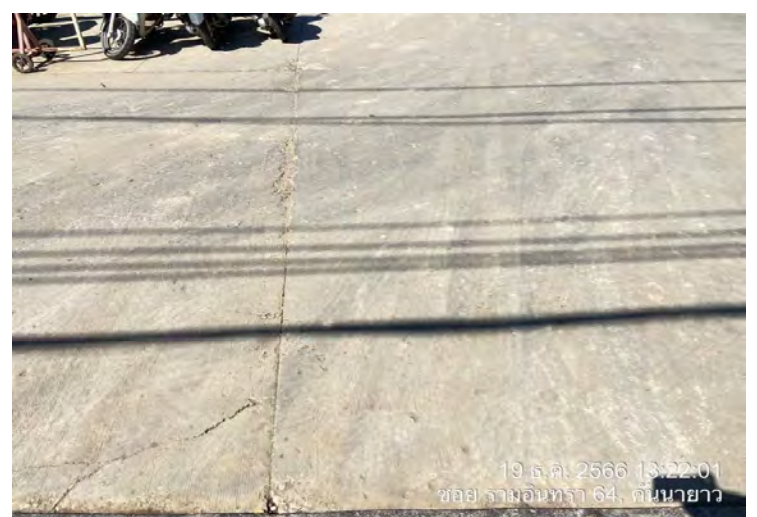
สภาพทั่วไปถนนซอย รามอินทรา 64
