เอกสารสำรวจบ้านข้างเคียง

Title : ขอนำส่งรายงานสำรวจบ้านข้างเคียงของโครงการ Landmark @ grand station B

รายงานการสำรวจสภาพอาคารข้างเคียง

(ก่อนเริ่มงานโครงสร้าง)

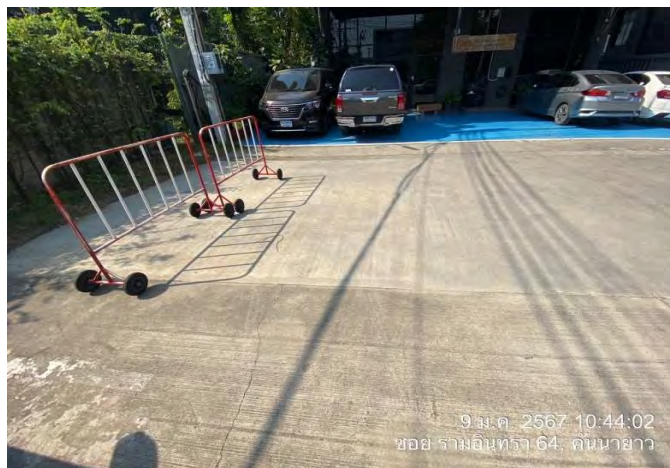
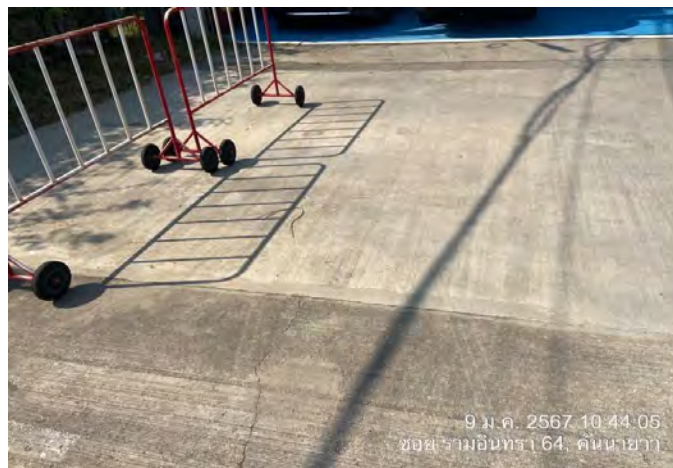
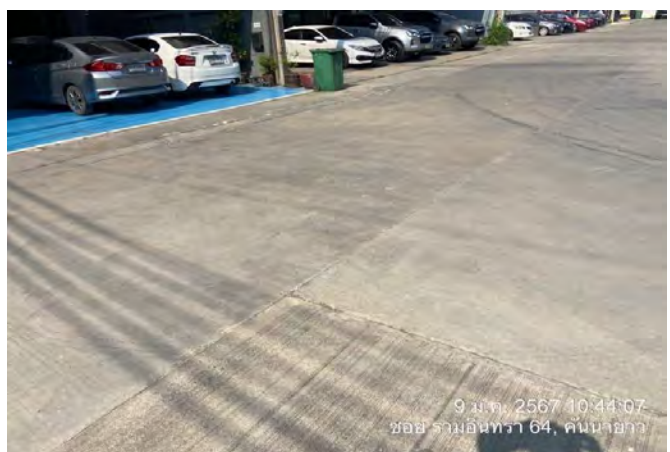
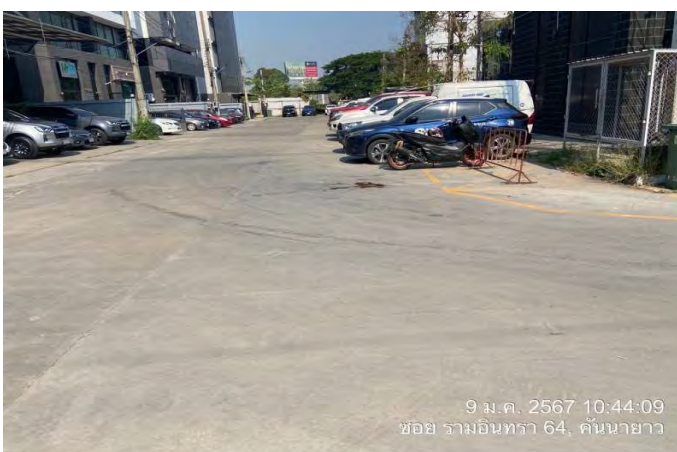
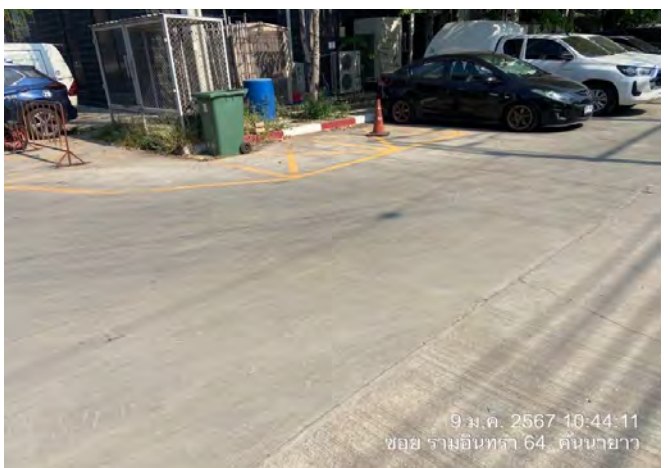
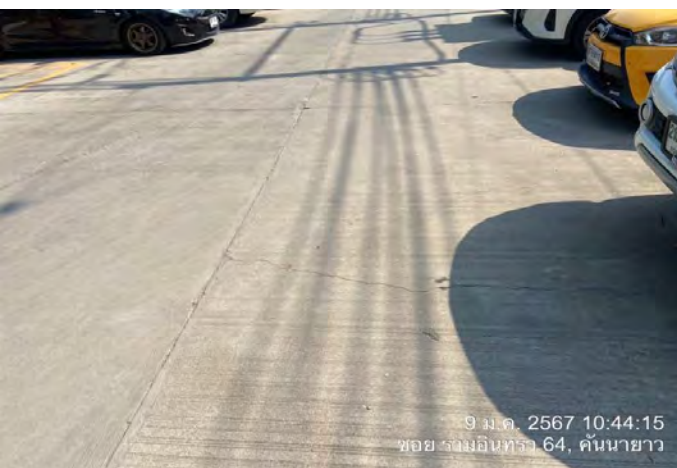
สภาพทั่วไปถนนทางทิศตะวันตก Towerhouse@fashion

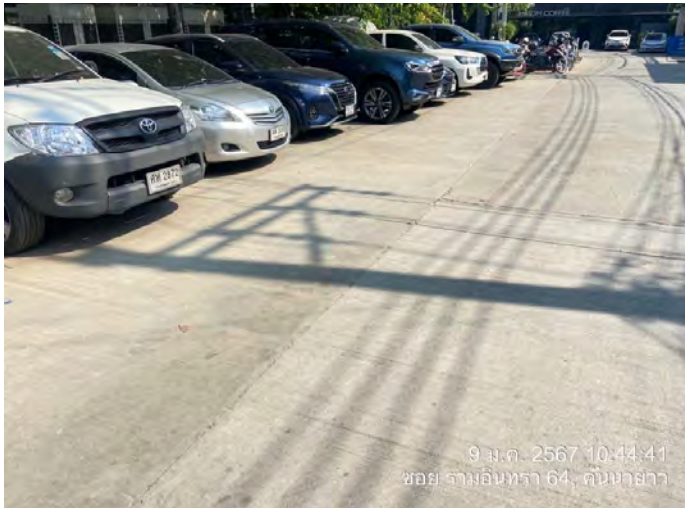
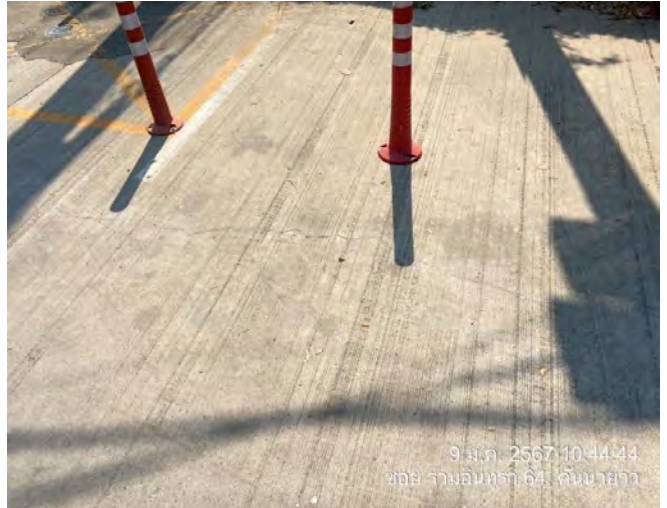
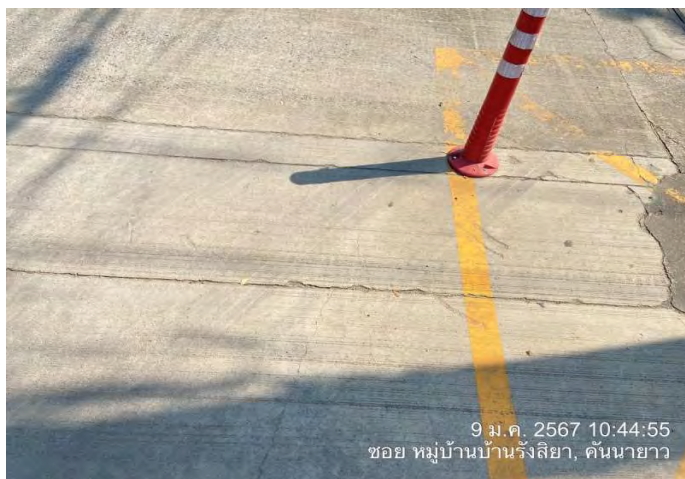
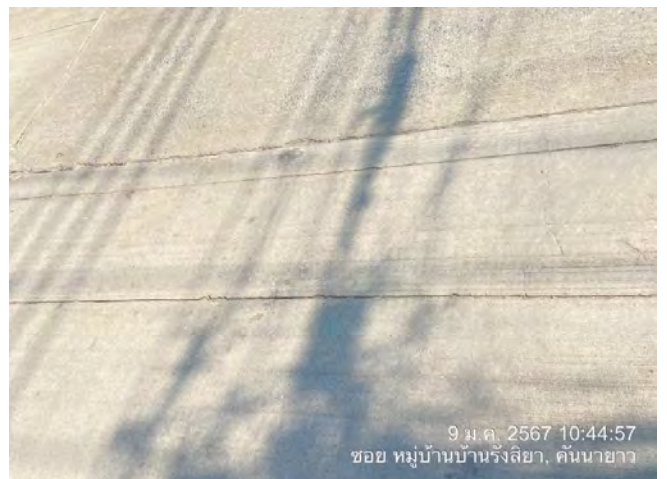
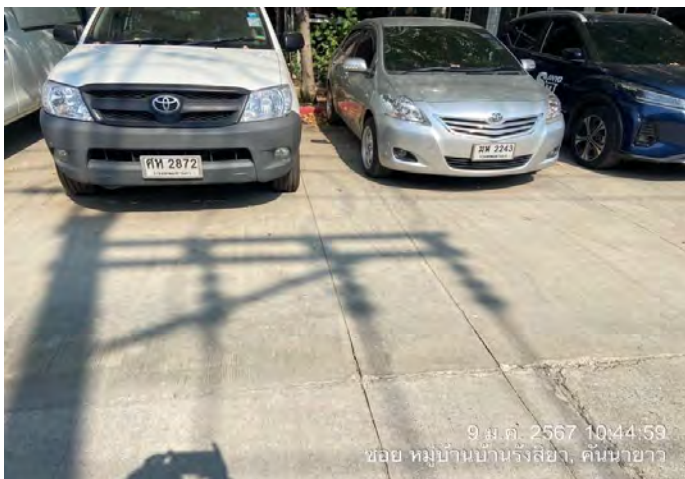
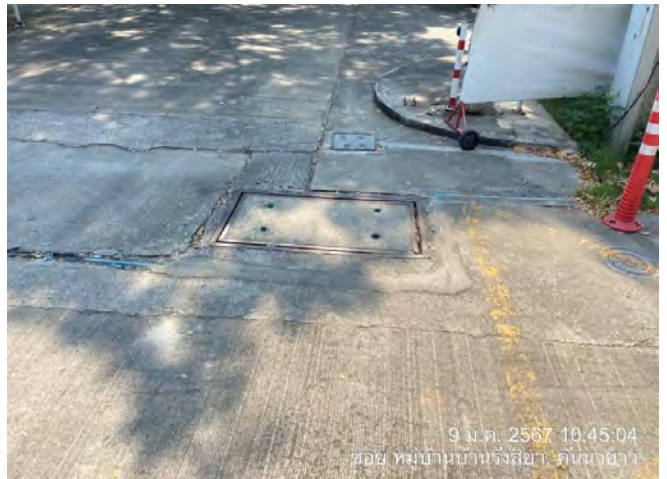
สภาพทั่วไปถนนทางทิศตะวันตก Towerhouse@fashion

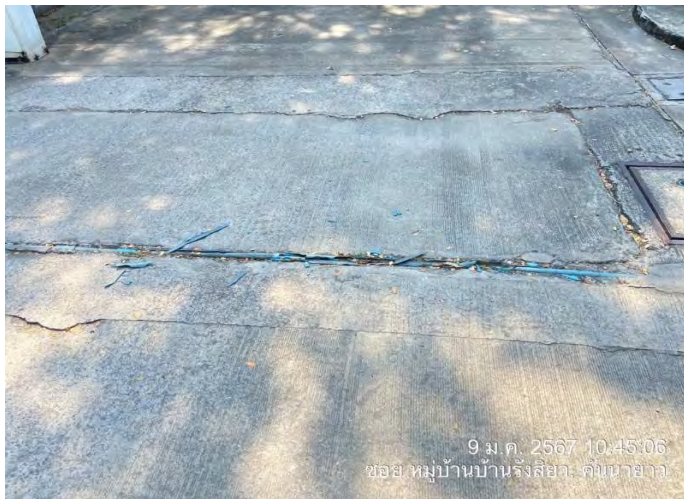
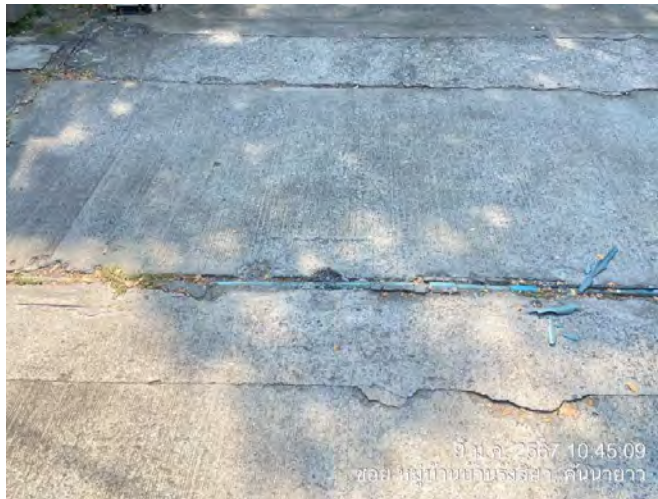
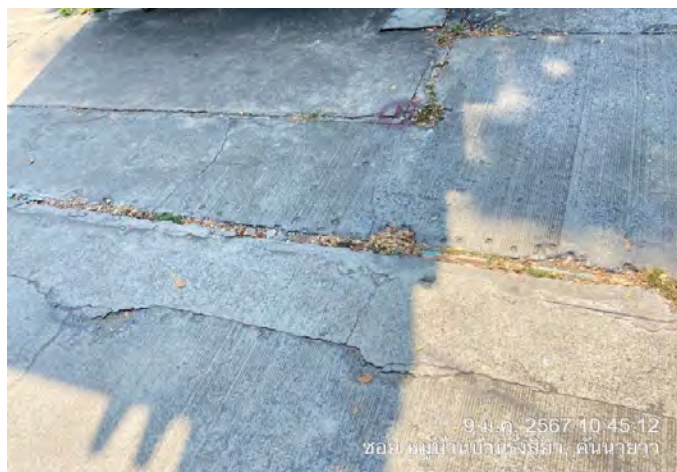
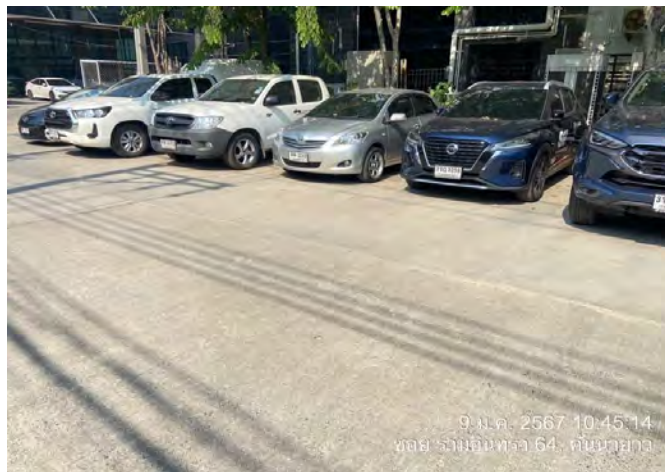
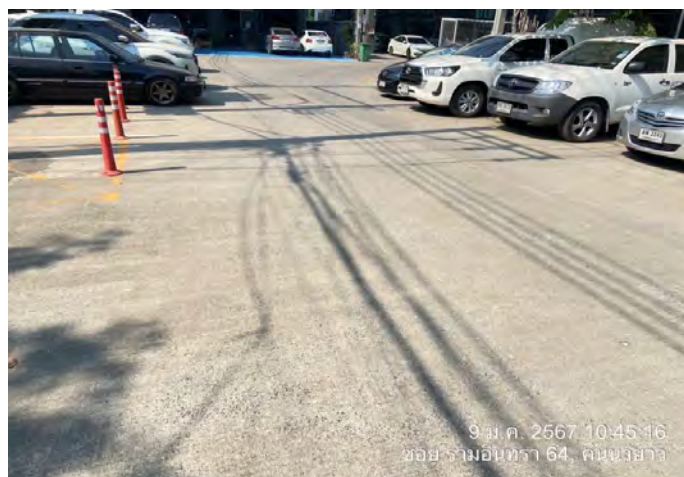
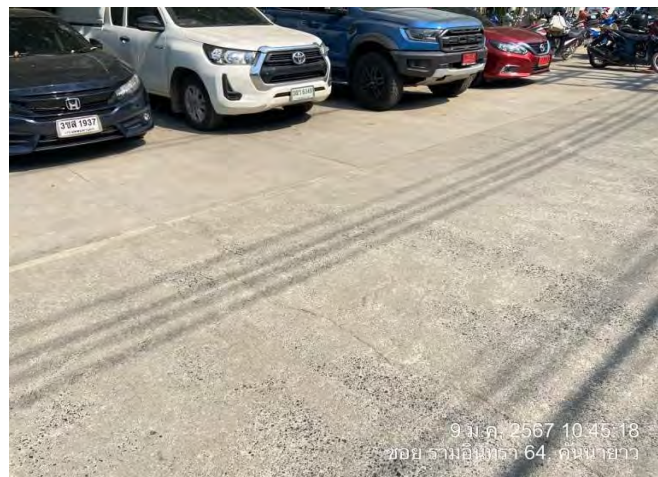
สภาพทั่วไปถนนทางทิศตะวันตก Towerhouse@fashion

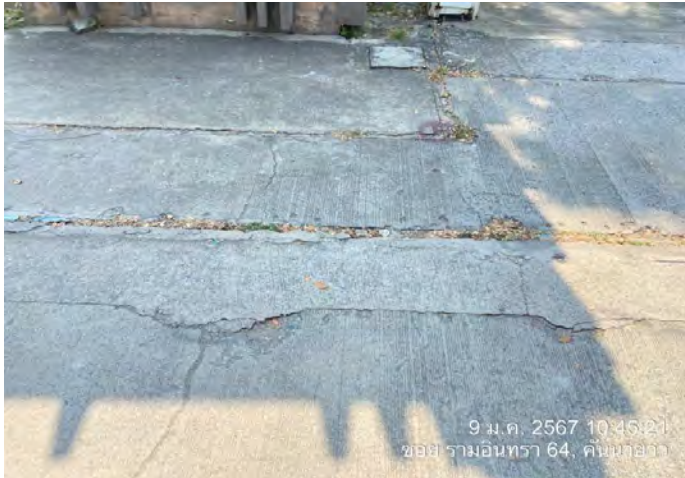
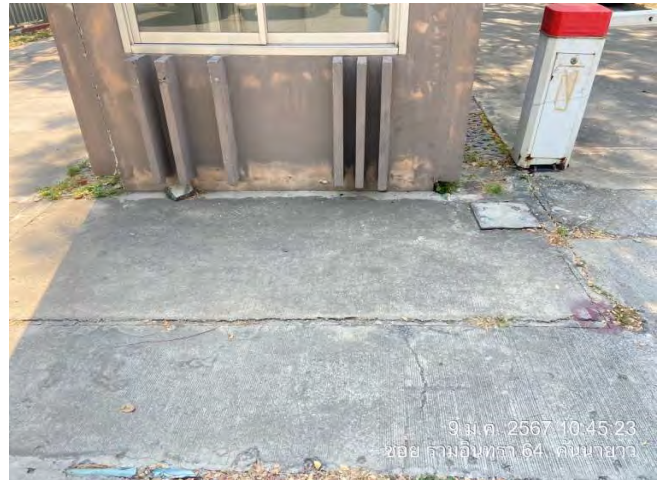
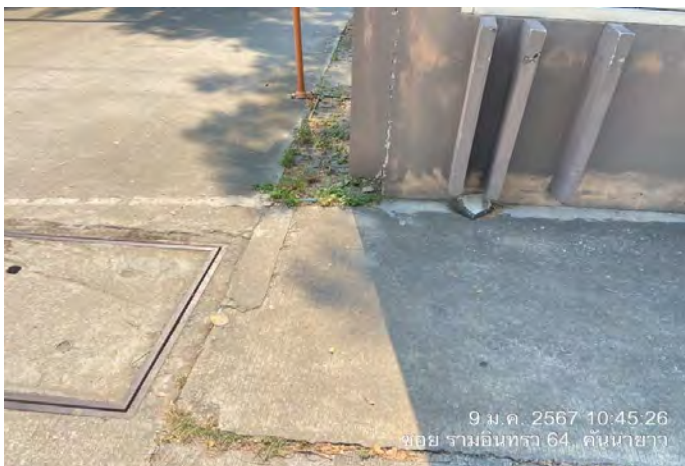
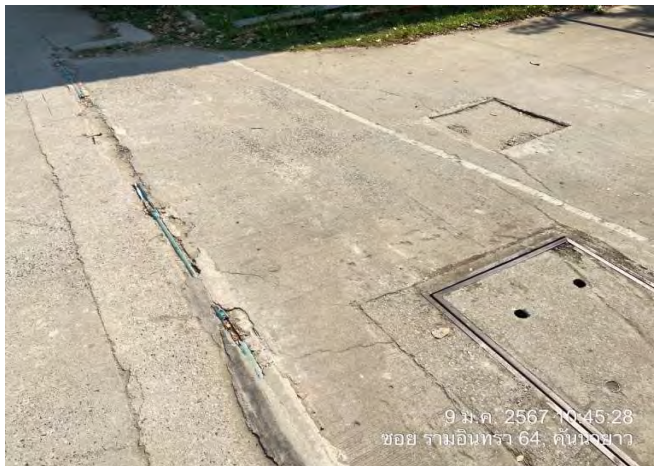
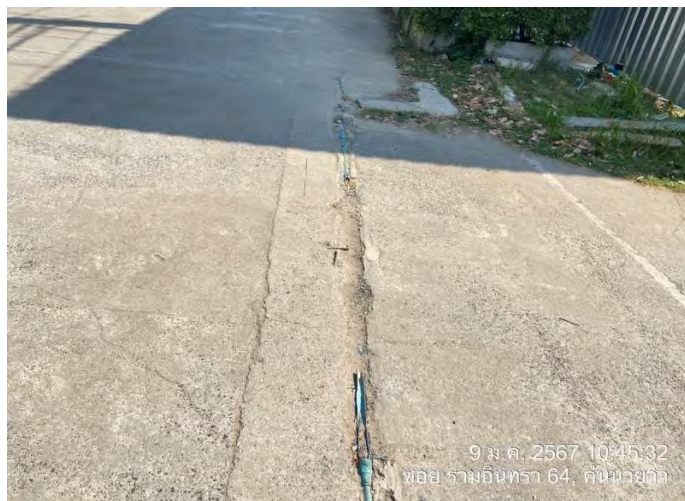
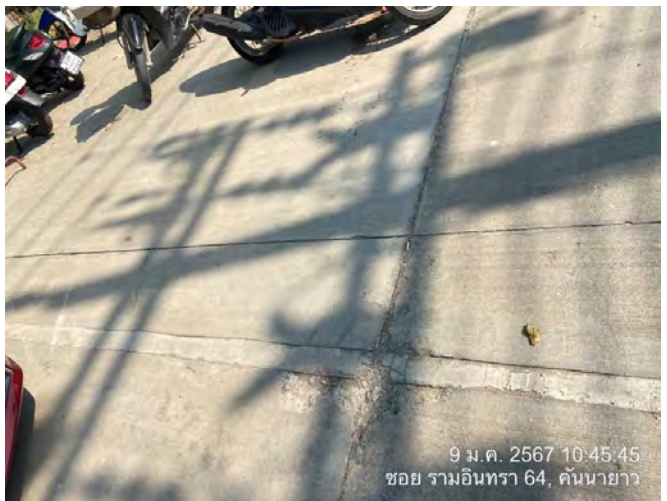
สภาพทั่วไปถนนทางทิศตะวันตก Towerhouse@fashion

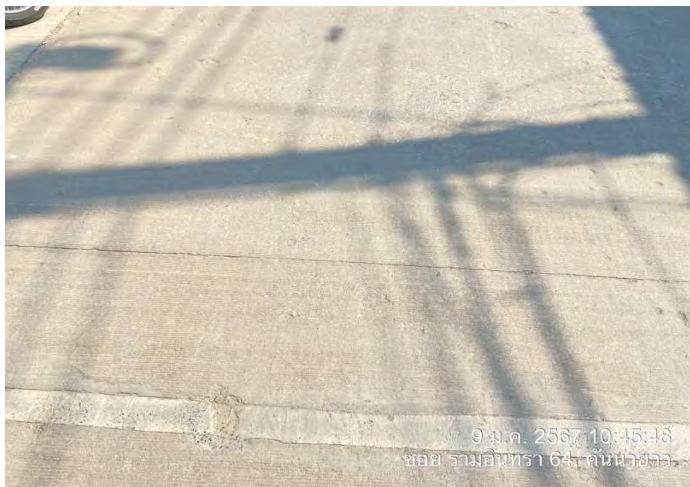
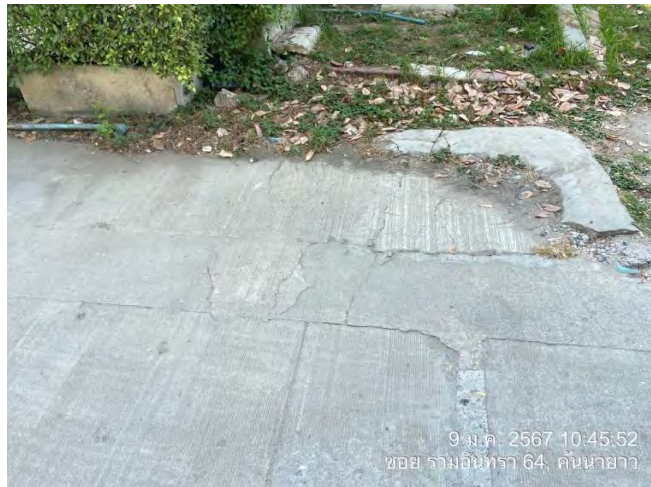
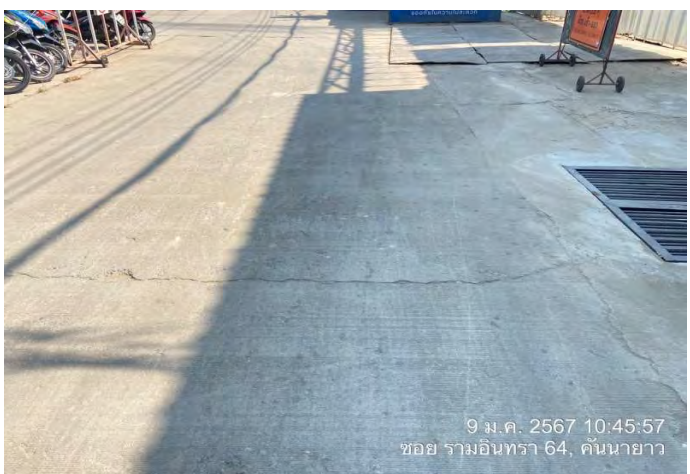
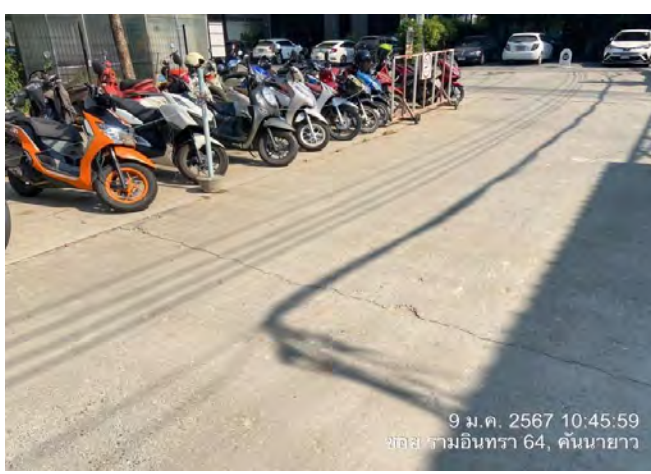
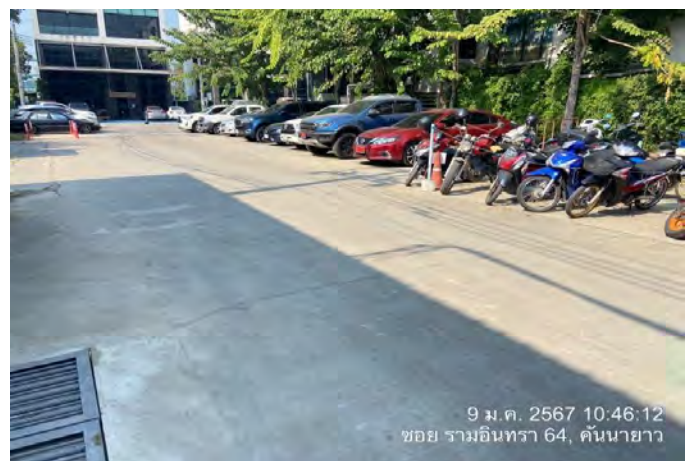
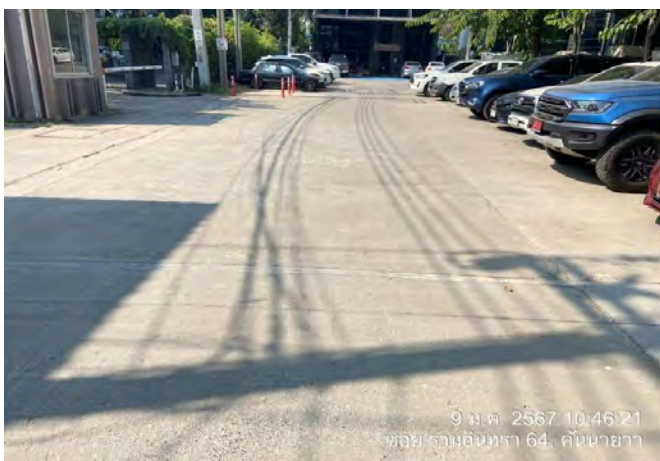
สภาพทั่วไปถนนทางทิศตะวันตก Towerhouse@fashion

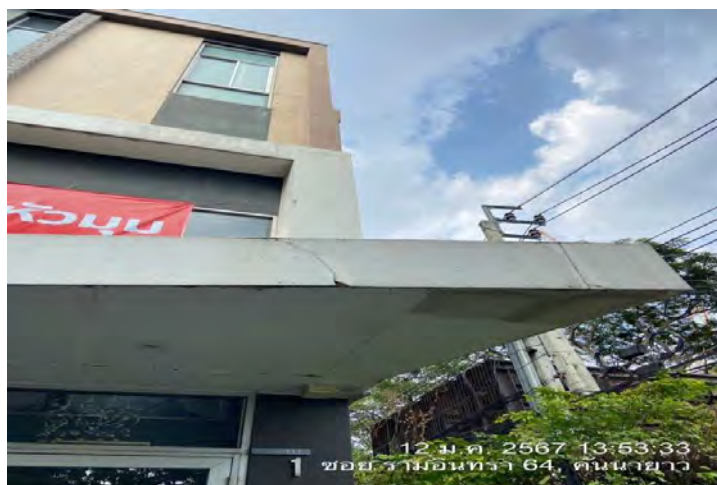
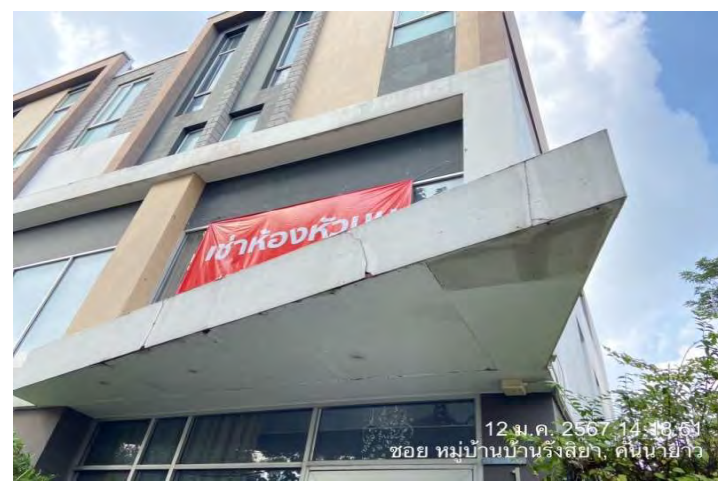
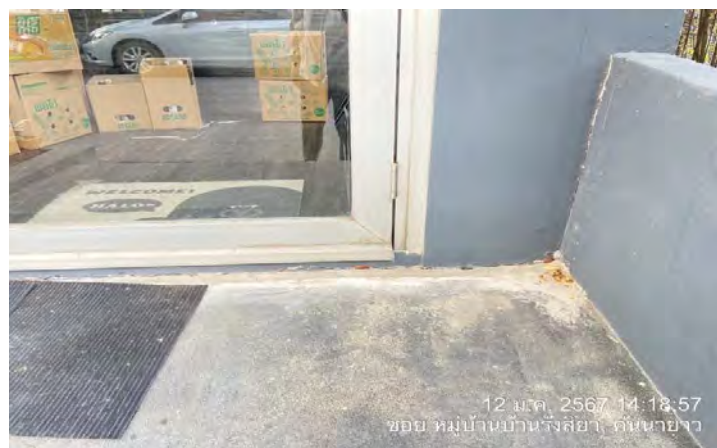
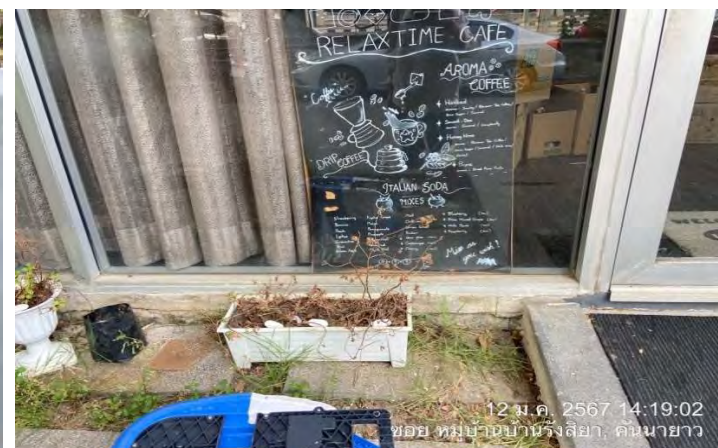
บ้านเลขที่ 111/1

สภาพทั่วไปภายนอกอาคาร

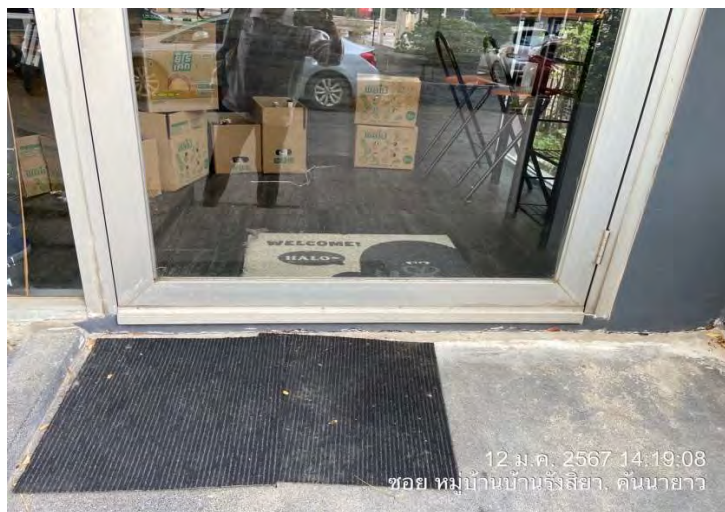
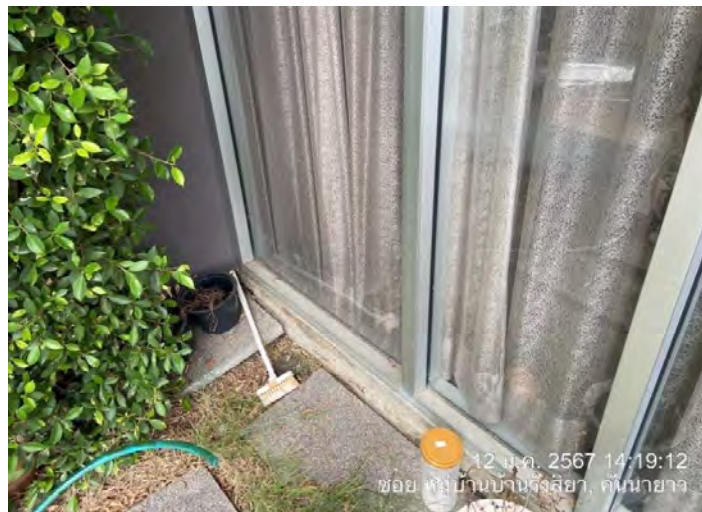
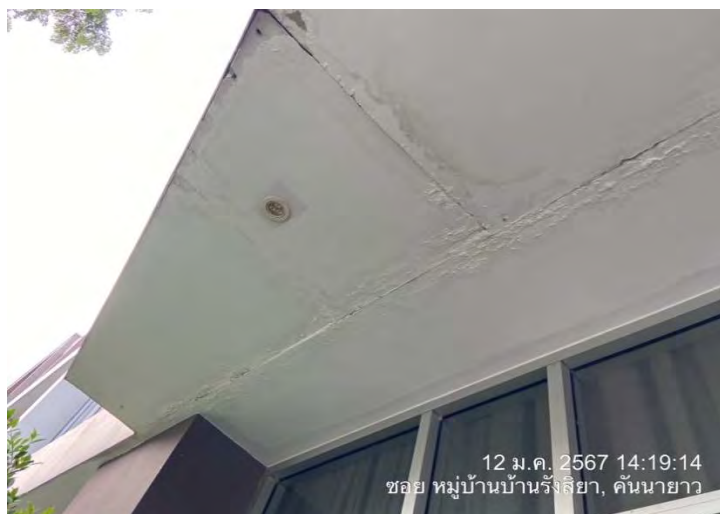
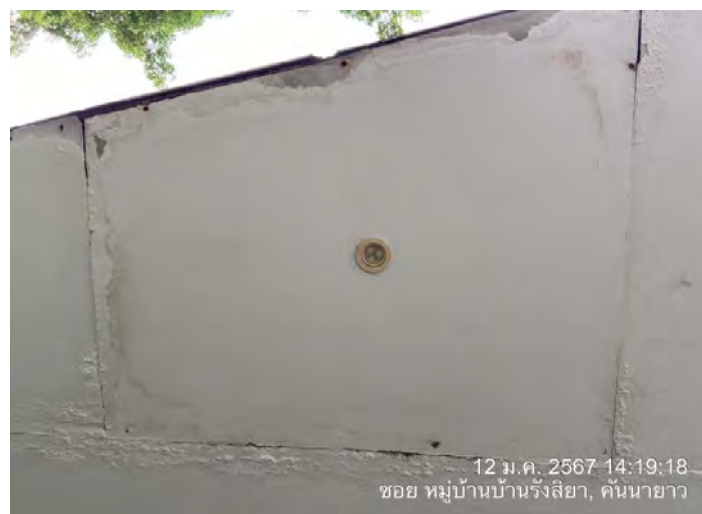
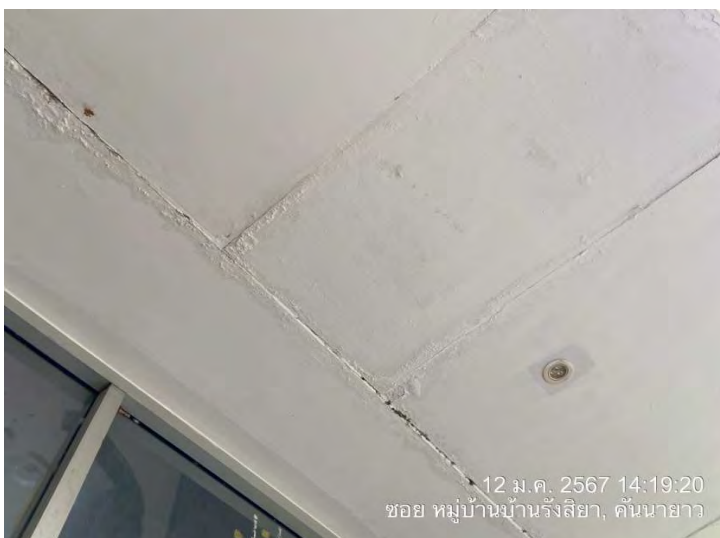
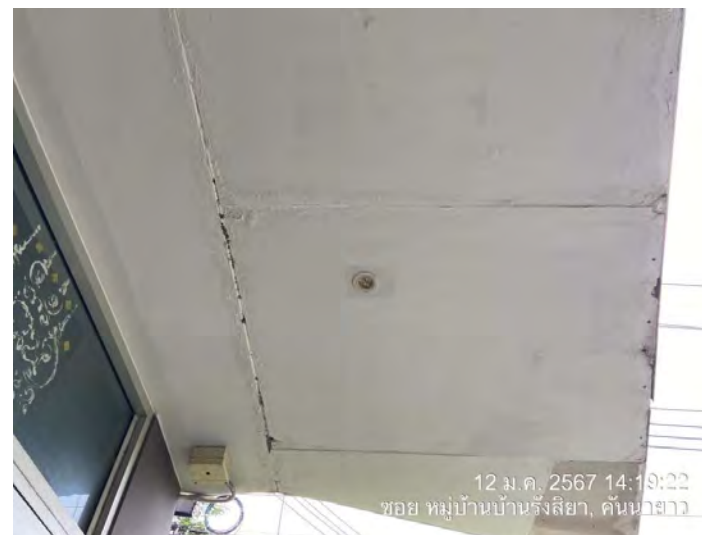
สภาพทั่วไปภายนอกอาคาร

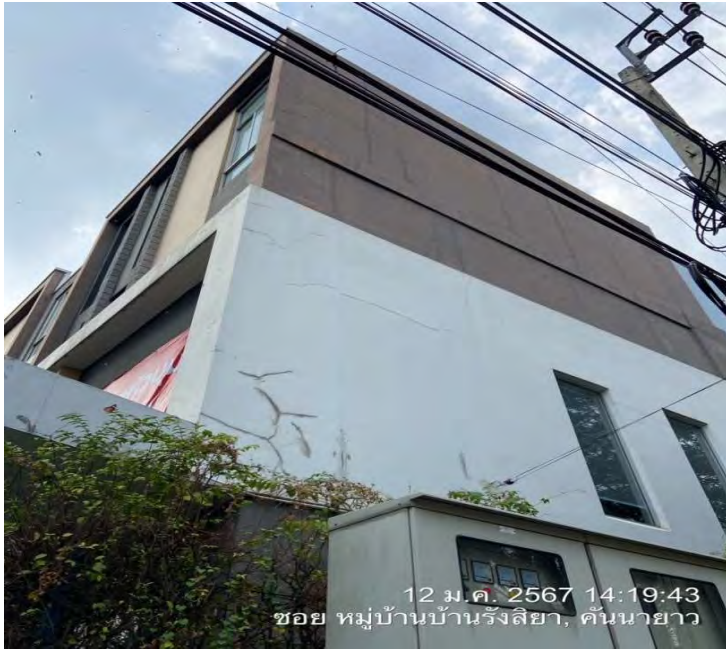
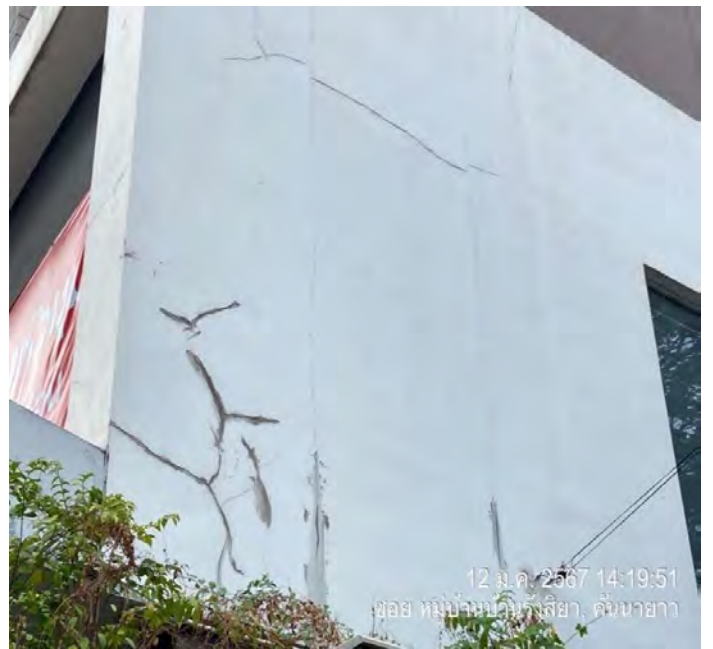
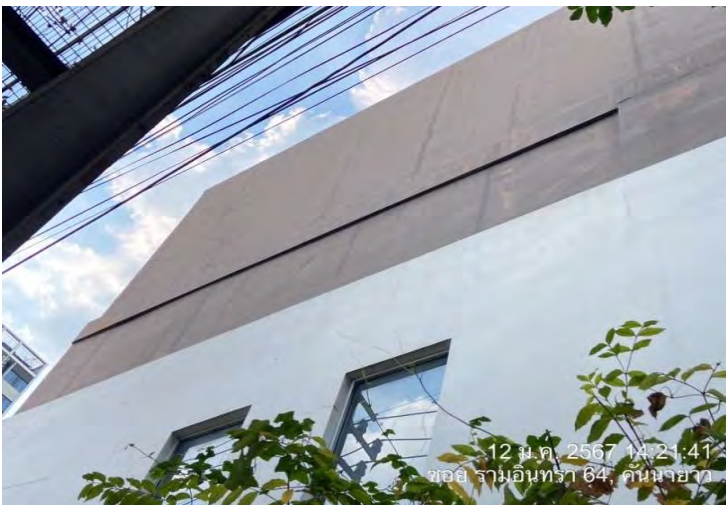
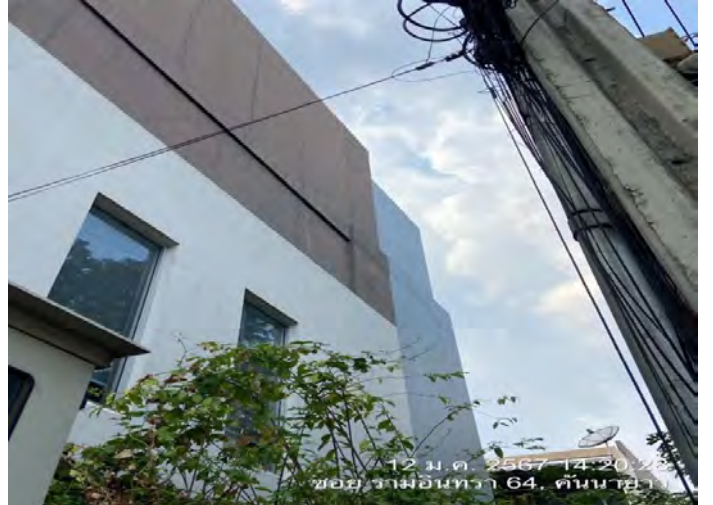
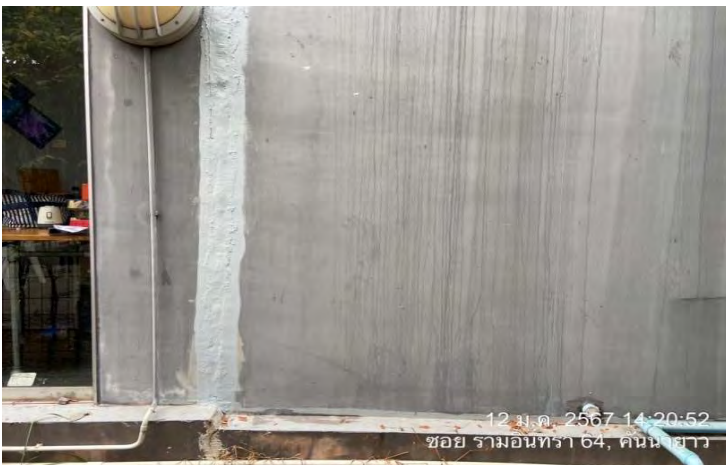
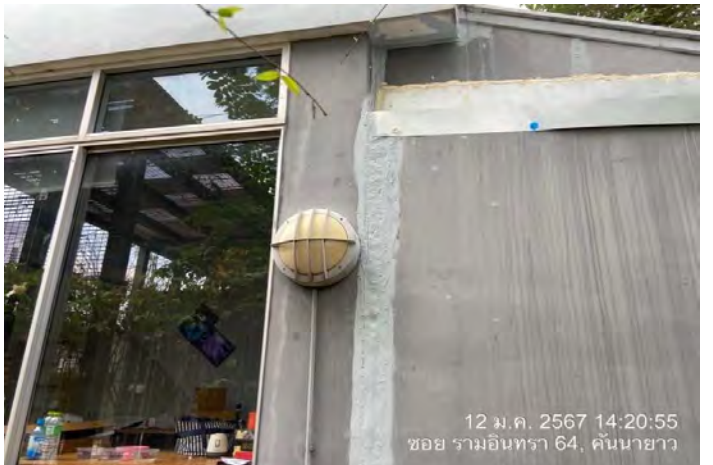
สภาพทั่วไปภายนอกอาคาร

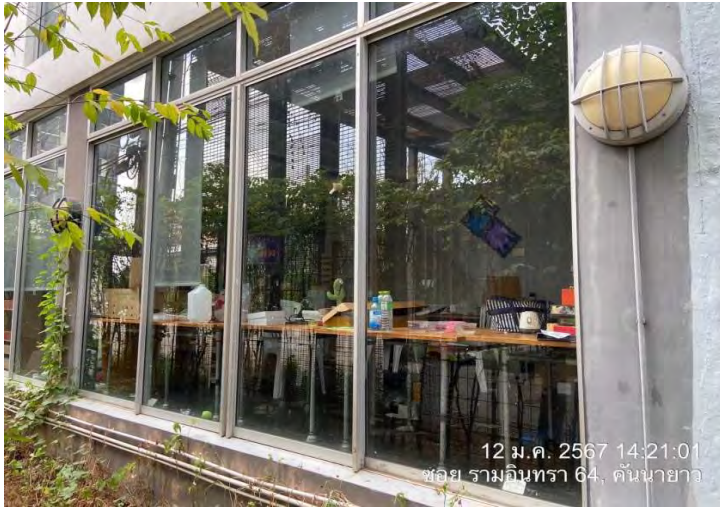
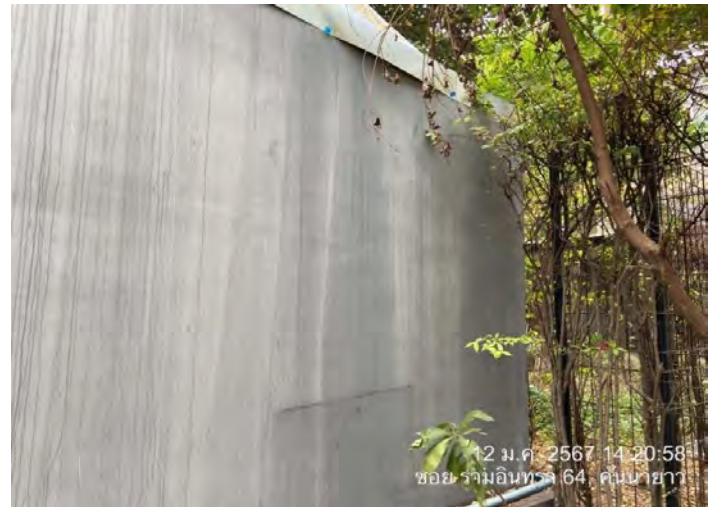
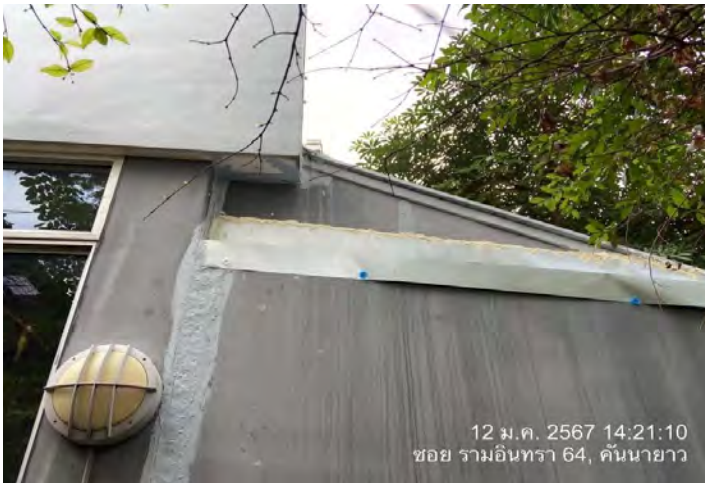
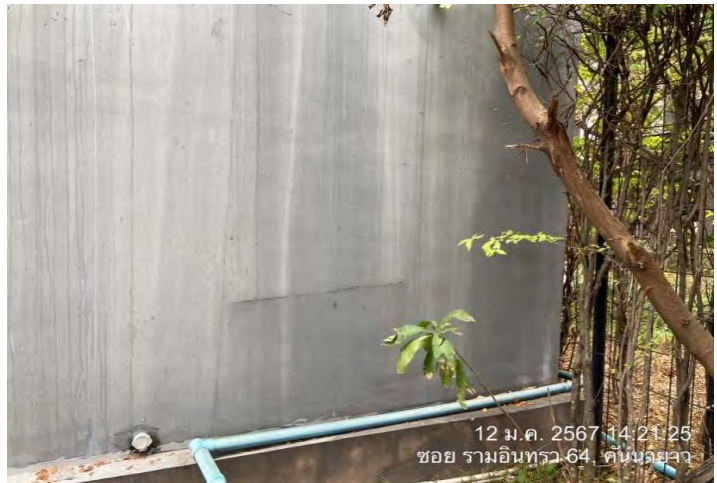
สภาพทั่วไปภายนอกอาคาร

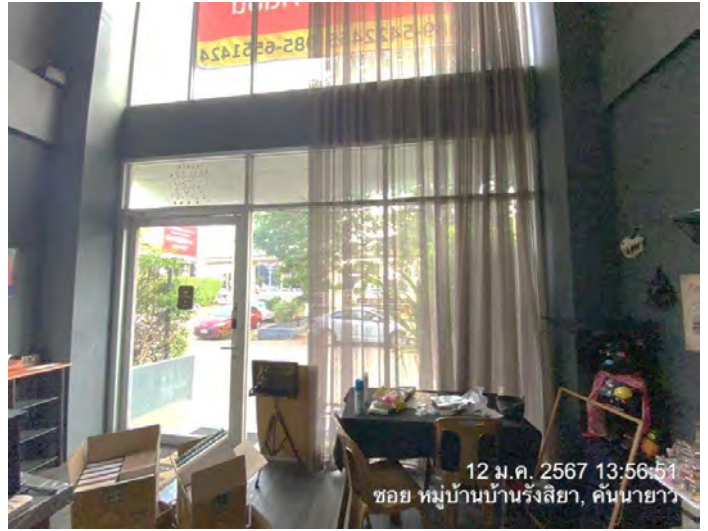
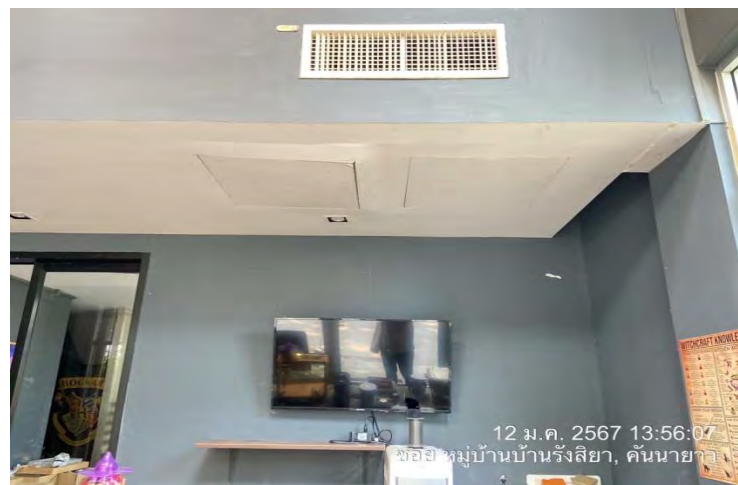
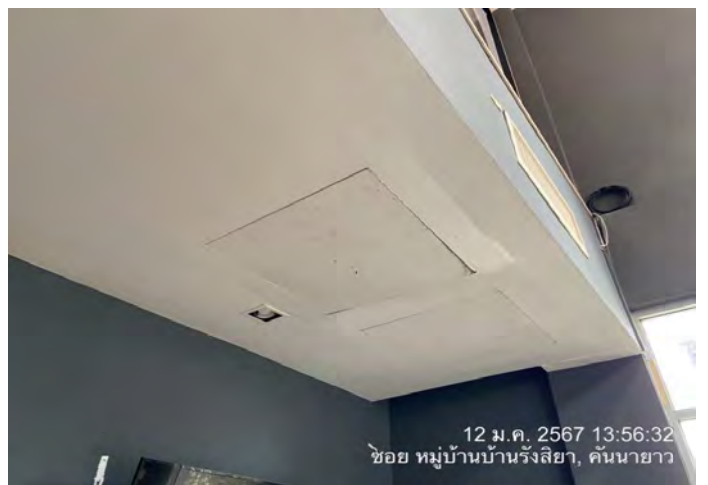
สภาพทั่วไปภายในอาคาร ชั้นที่ 1

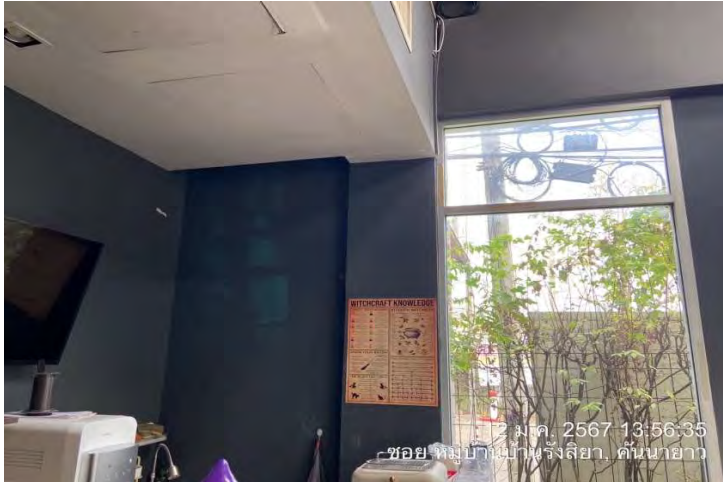
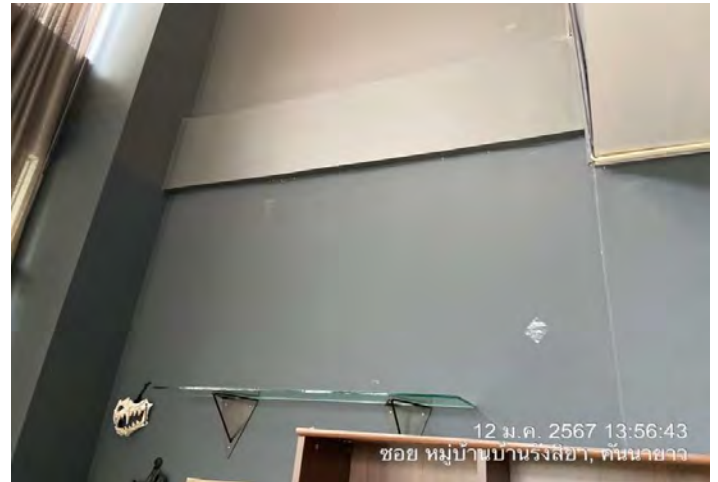
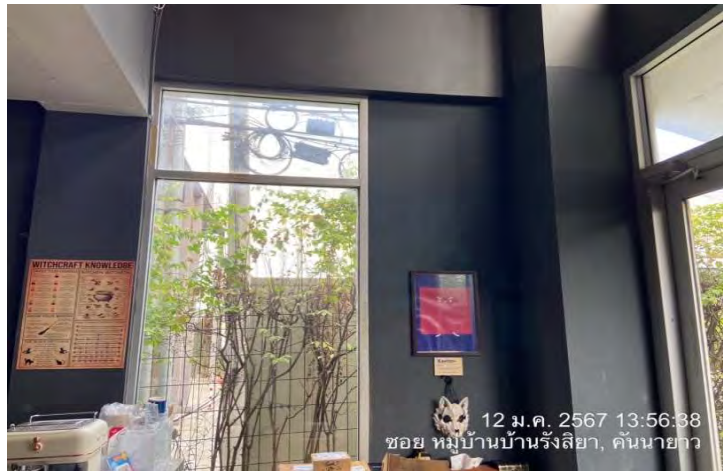
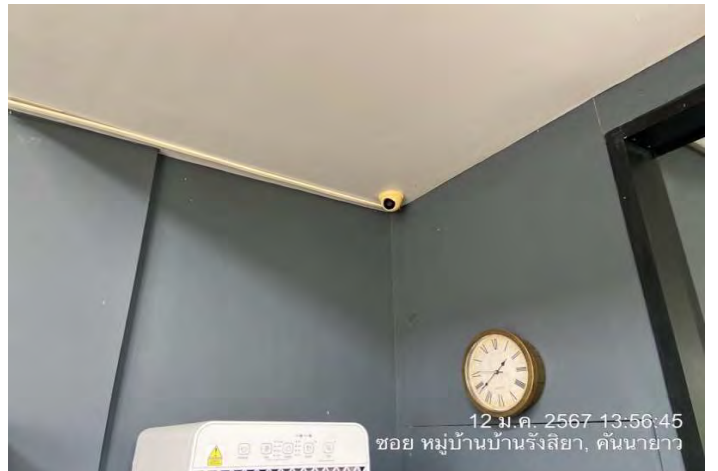
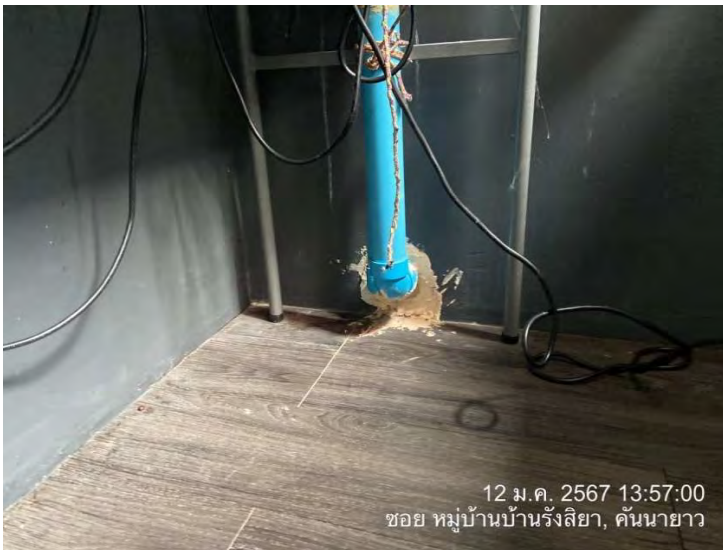
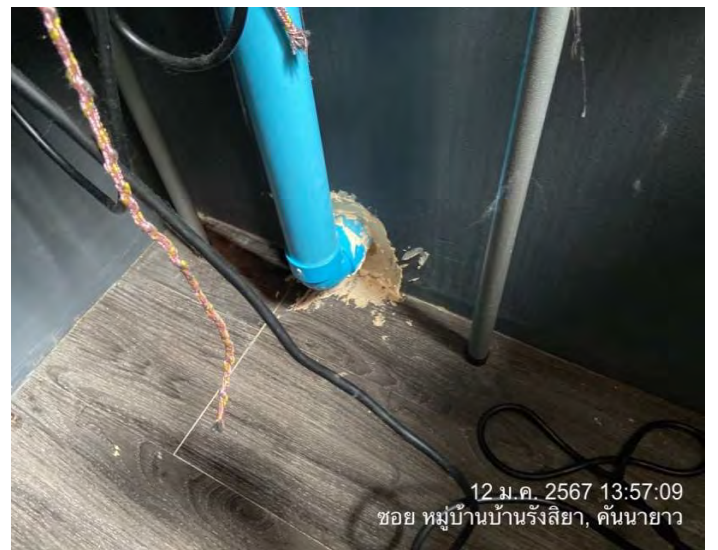
สภาพทั่วไปภายในอาคาร ชั้นที่ 1

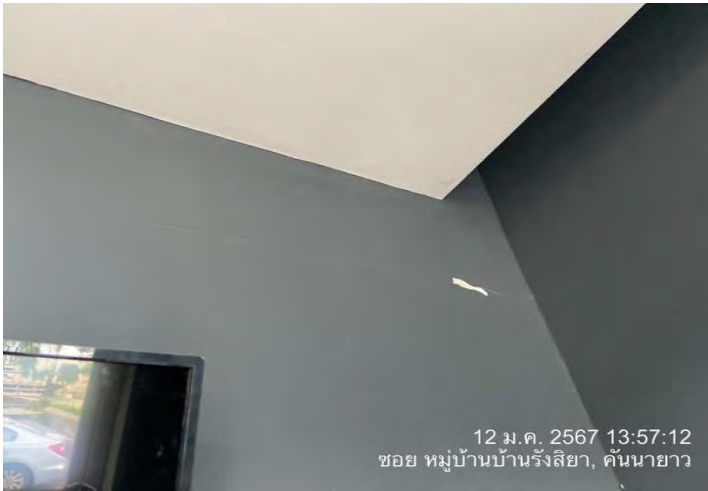
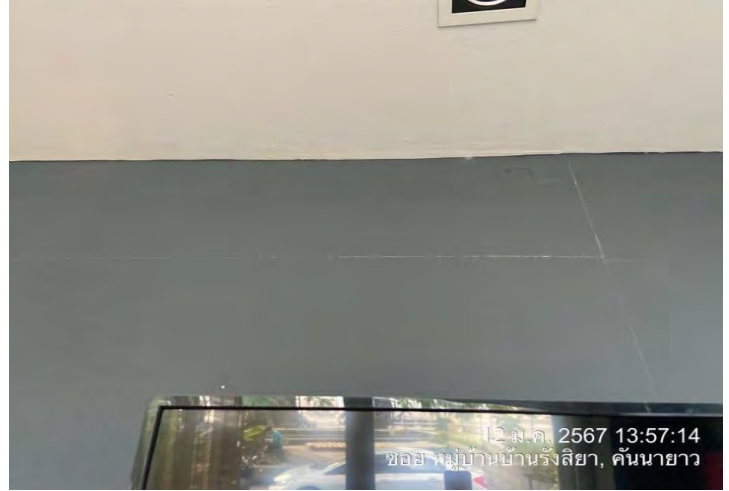
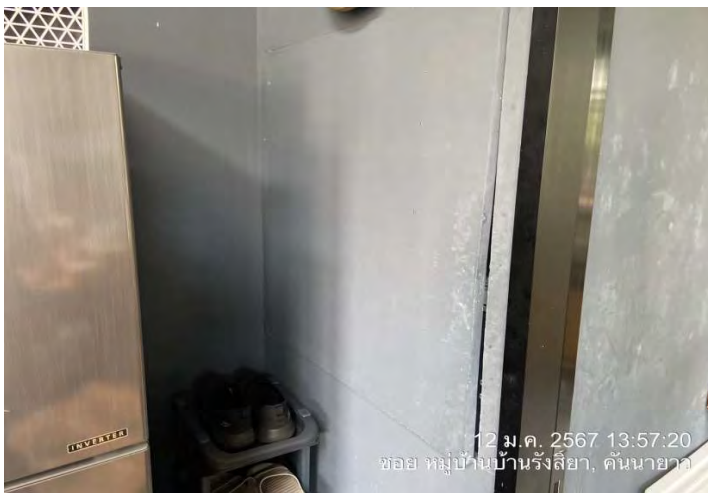
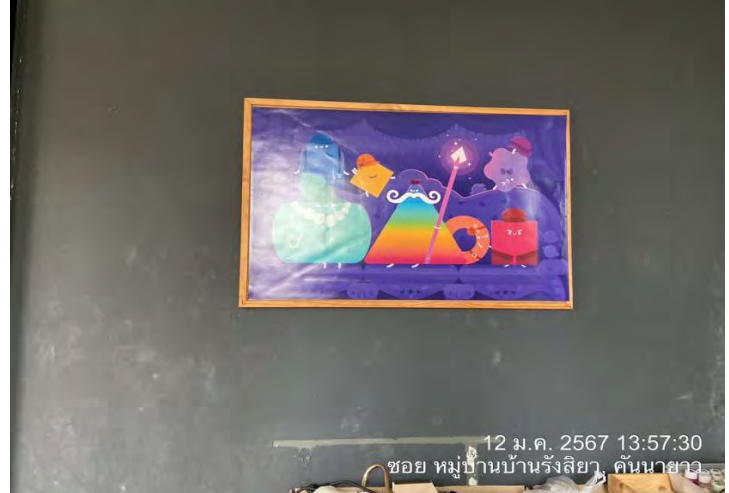
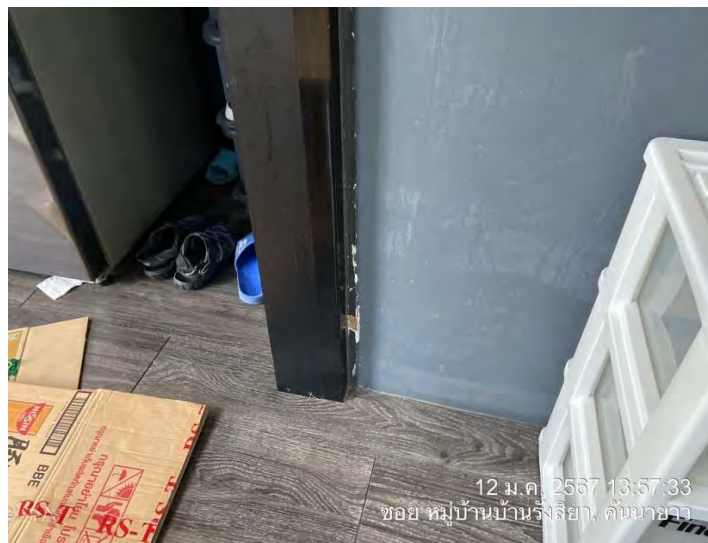
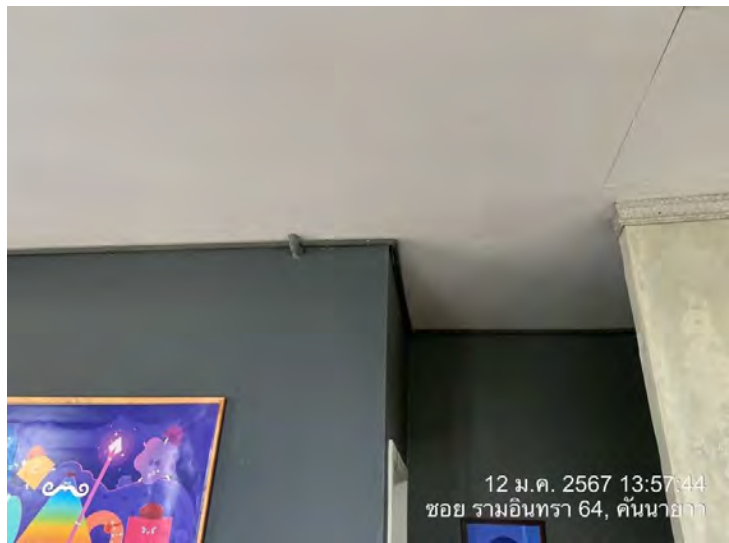
สภาพทั่วไปภายในอาคาร ชั้นที่ 1
