เอกสารสำรวจบ้านข้างเคียง

Title : ขอนำส่งรายงานสำรวจบ้านข้างเคียงของโครงการ Landmark @ grand station B

รายงานการสำรวจสภาพอาคารข้างเคียง

(ก่อนเริ่มงานโครงสร้าง)

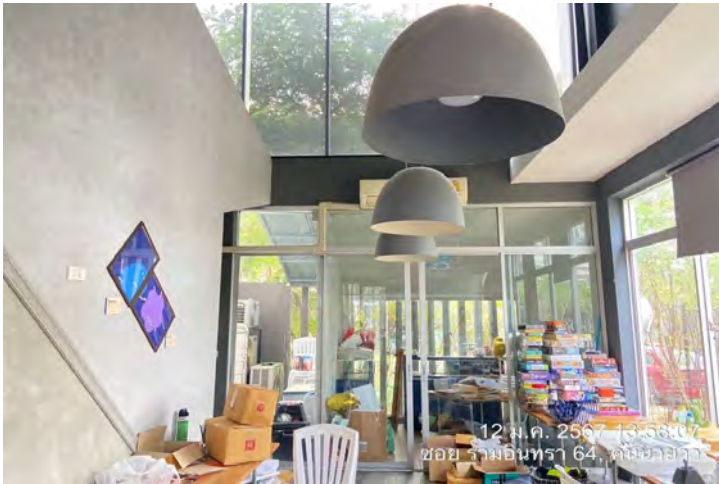
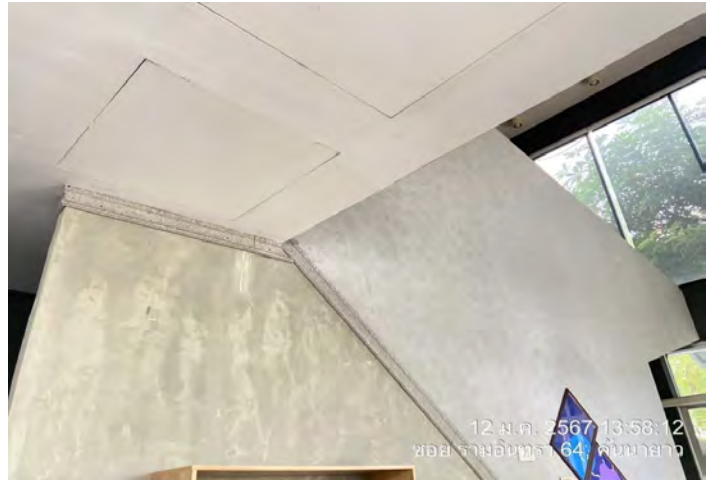
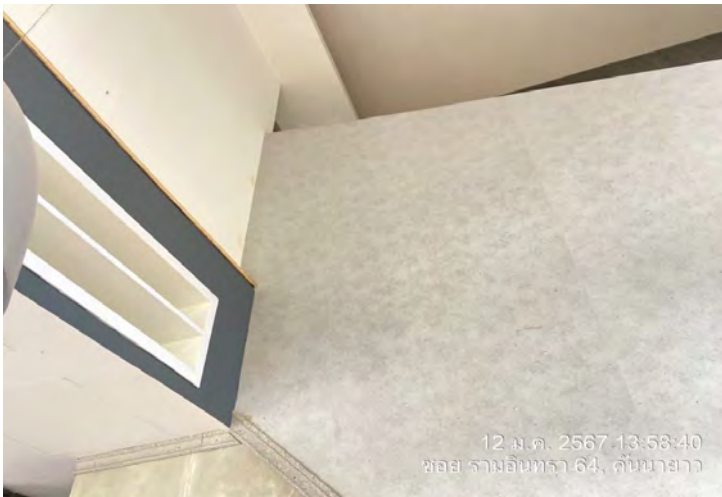
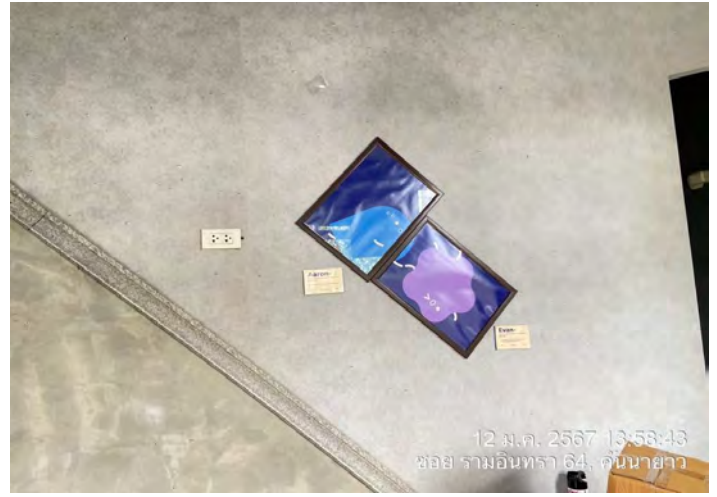
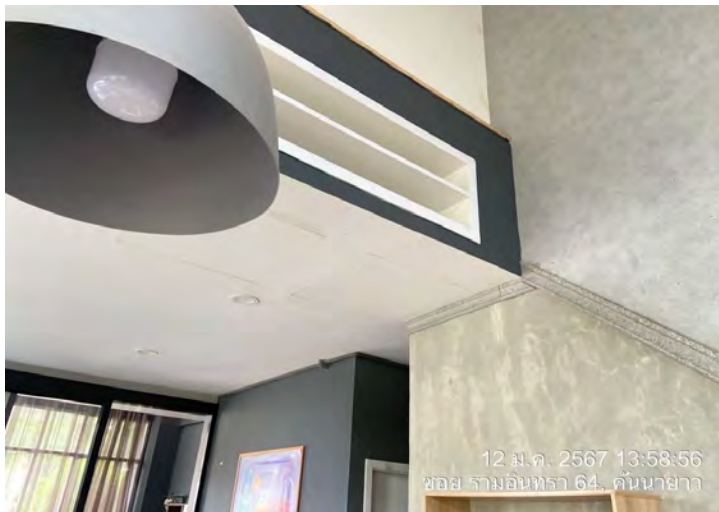
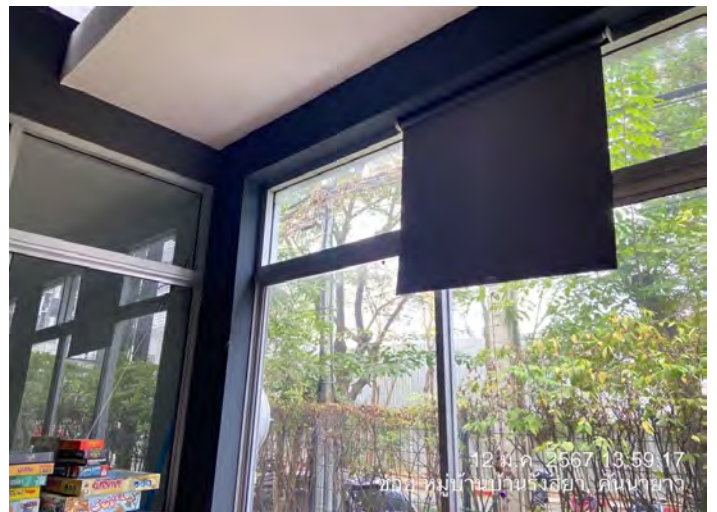
สภาพทั่วไปภายในอาคาร ชั้นที่ 1

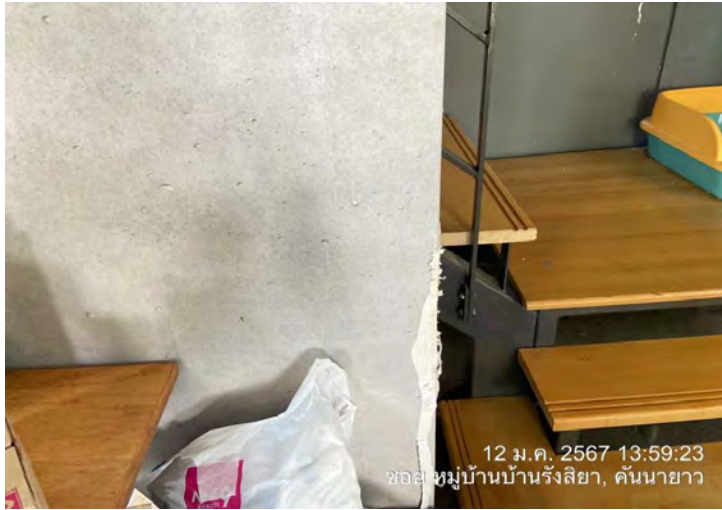
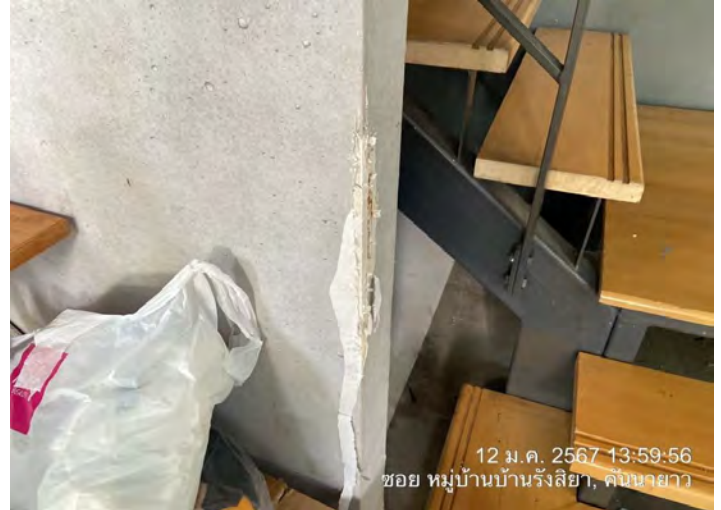
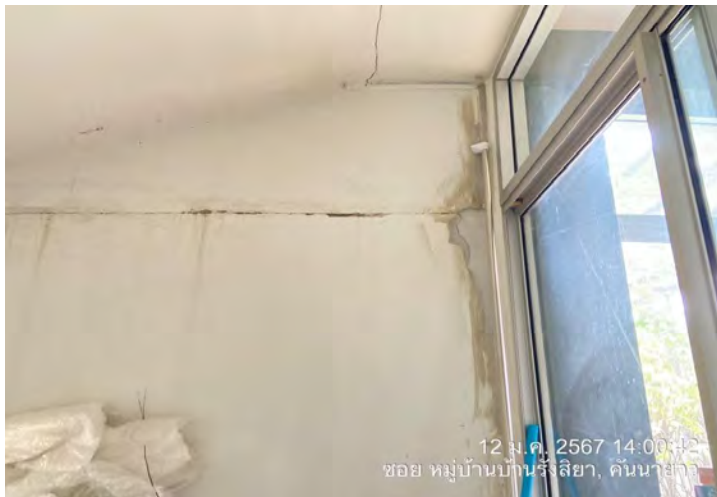
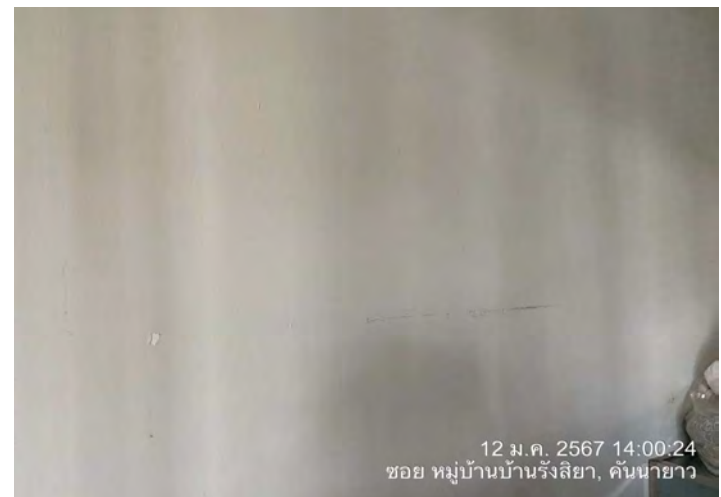
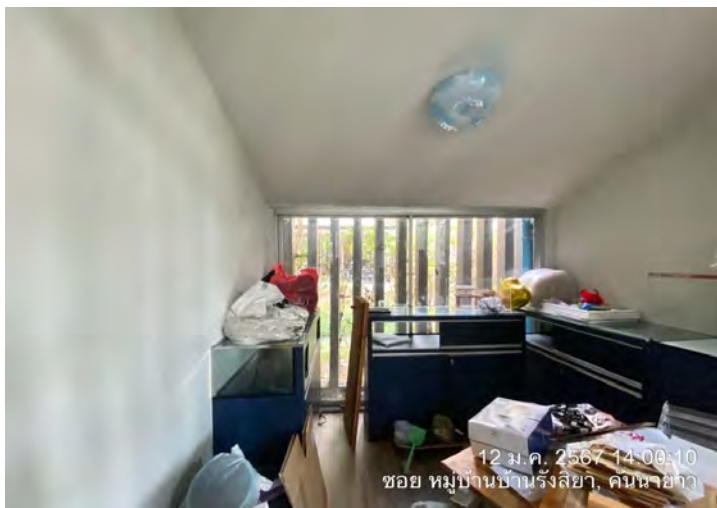
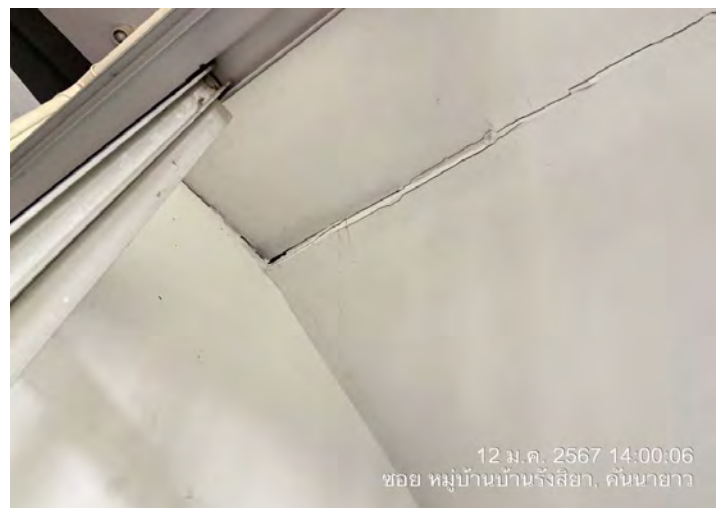
สภาพทั่วไปภายในอาคาร ชั้นที่ 1

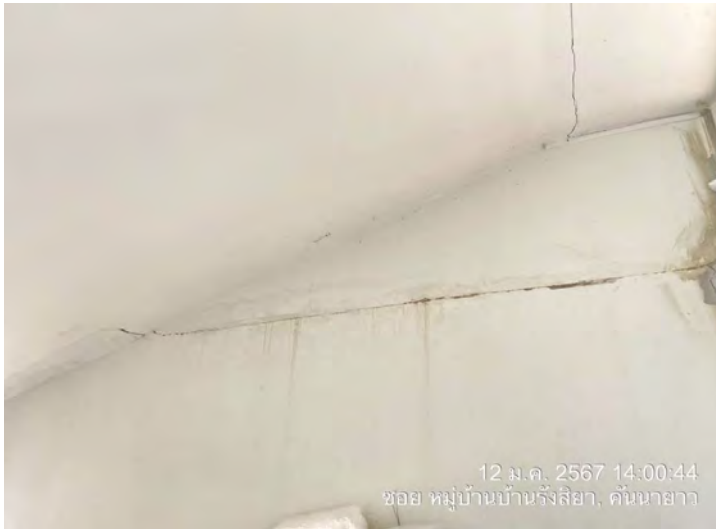
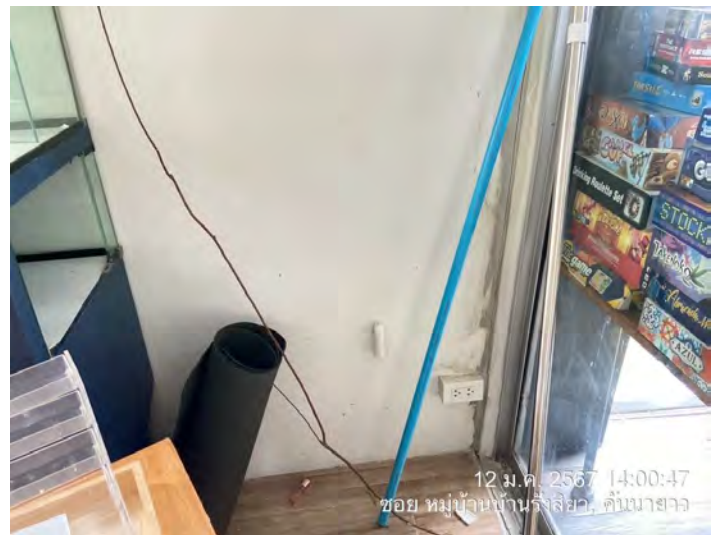
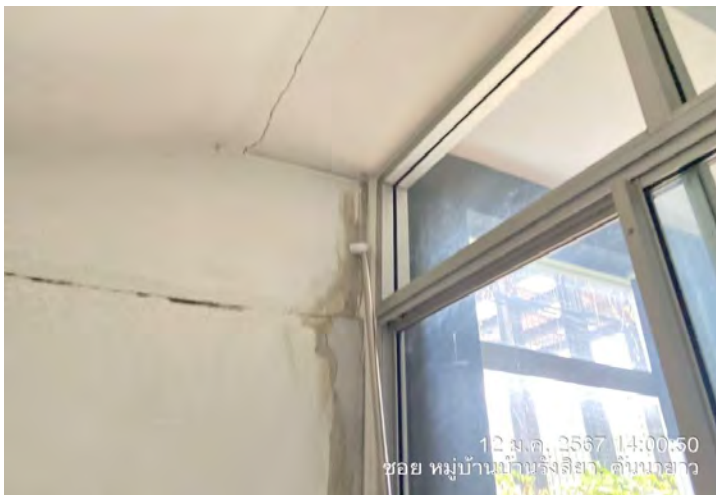
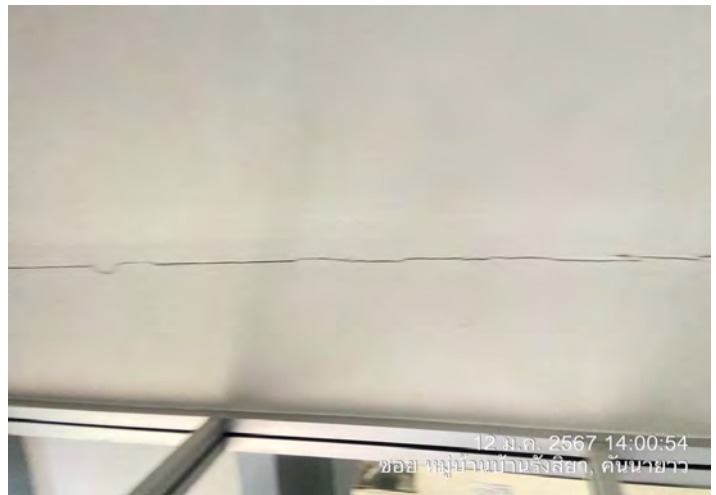
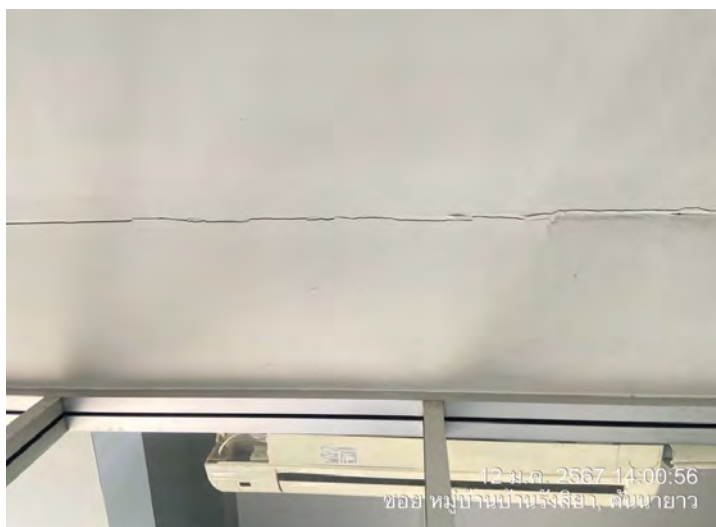
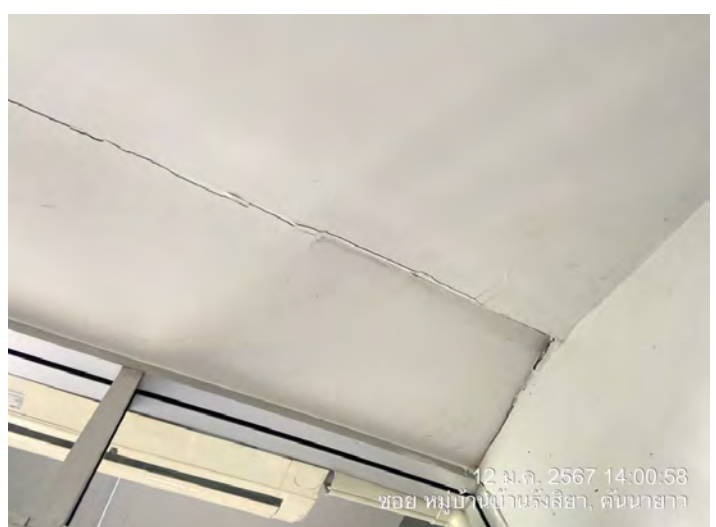
สภาพทั่วไปภายในอาคาร ชั้นที่ 1

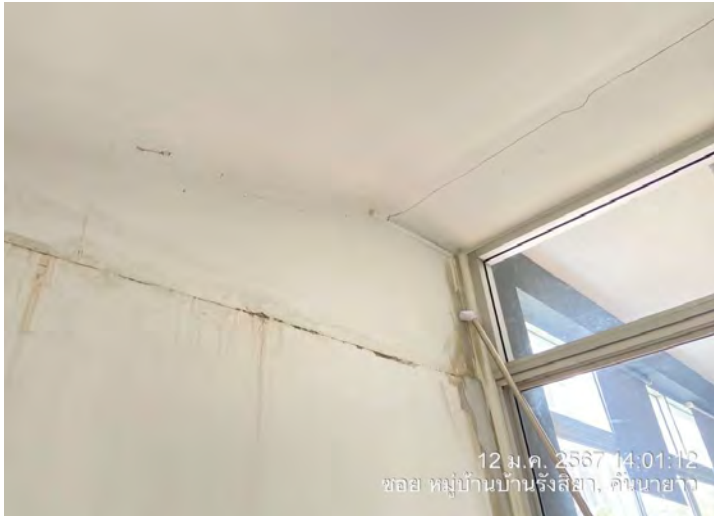
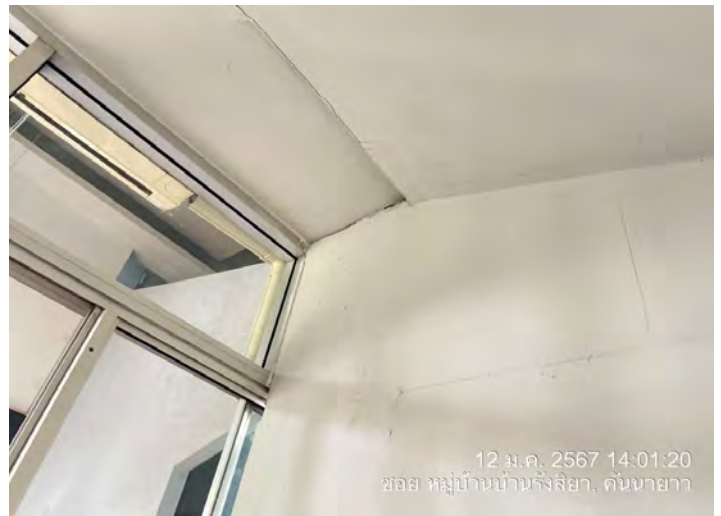
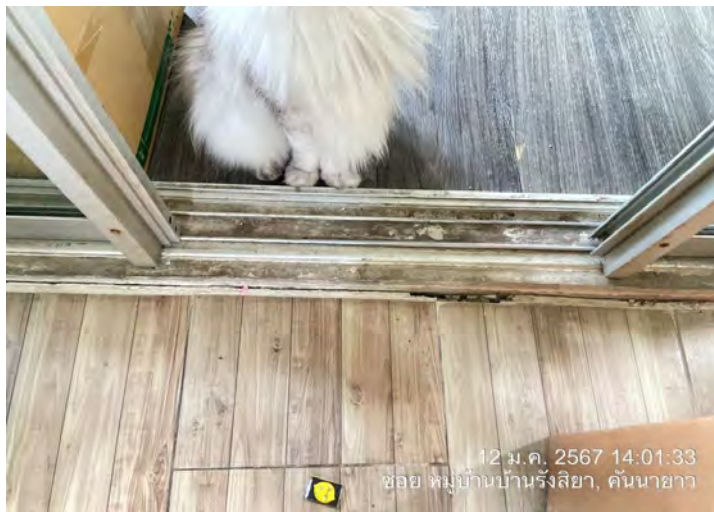
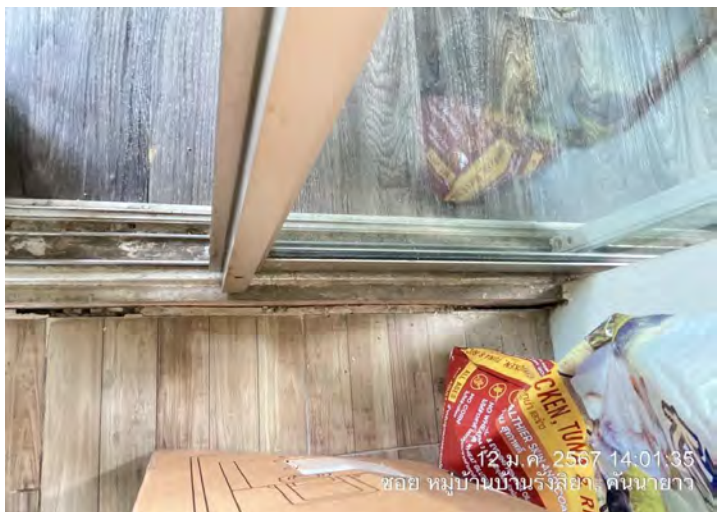
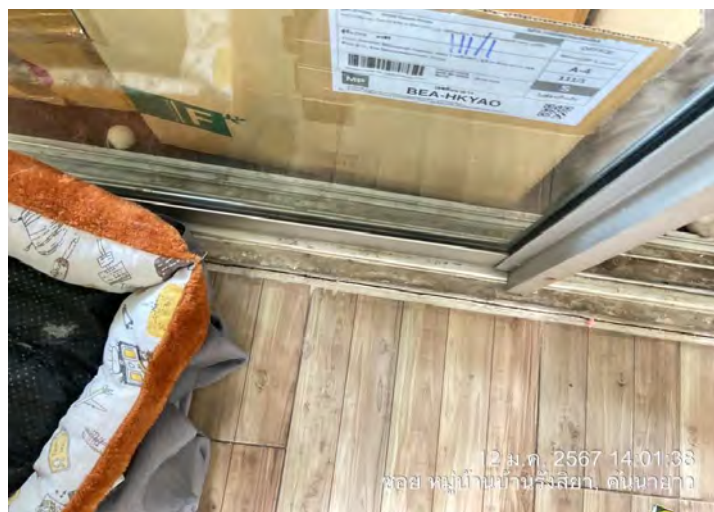
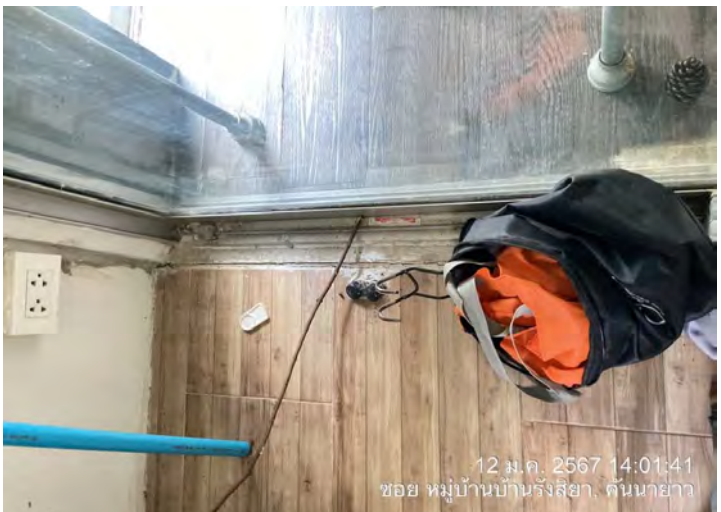
สภาพทั่วไปภายในอาคาร ชั้นที่ 1

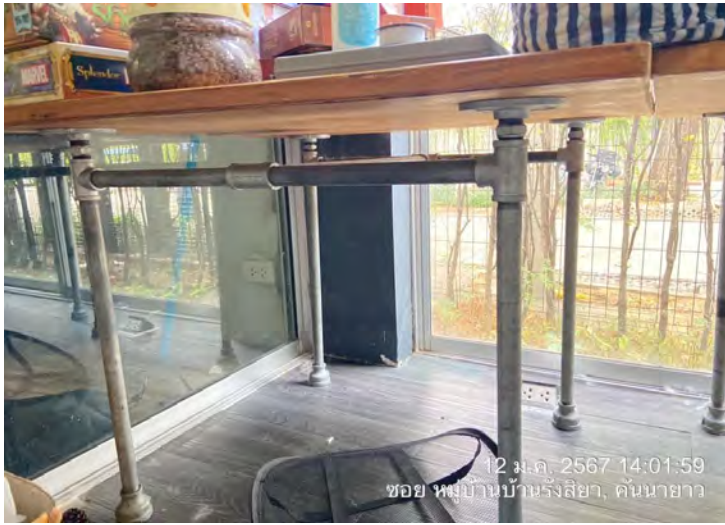
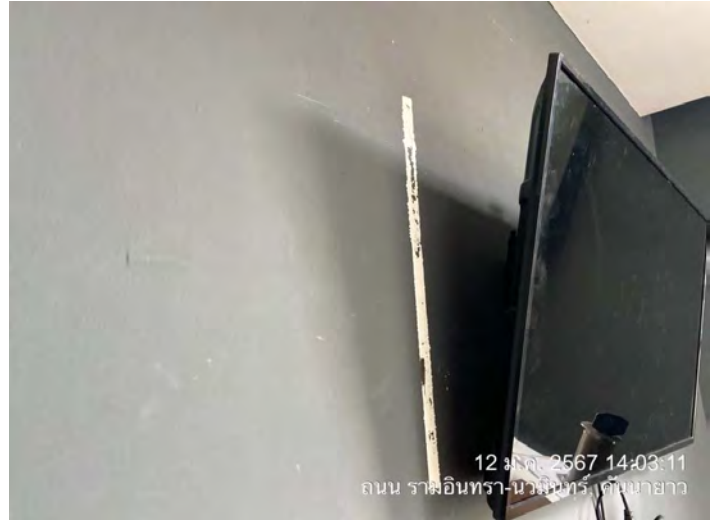
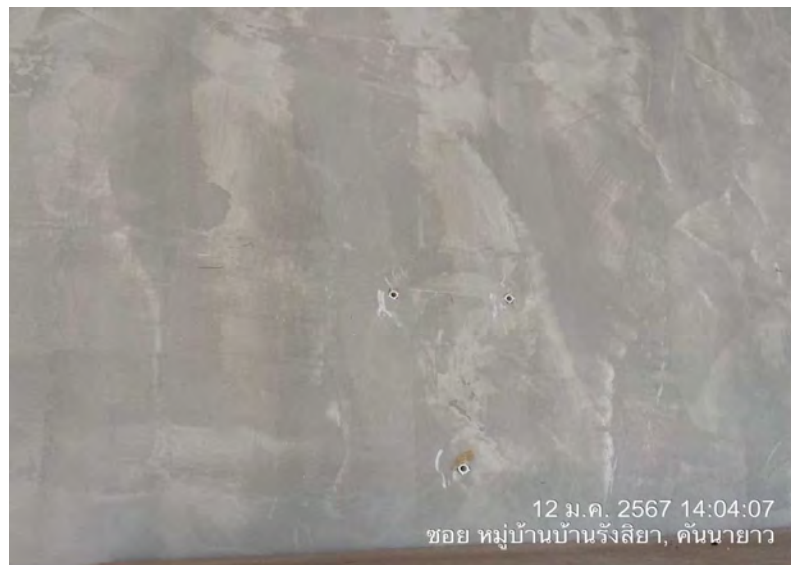
สภาพทั่วไปภายในอาคาร ชั้นที่ 1

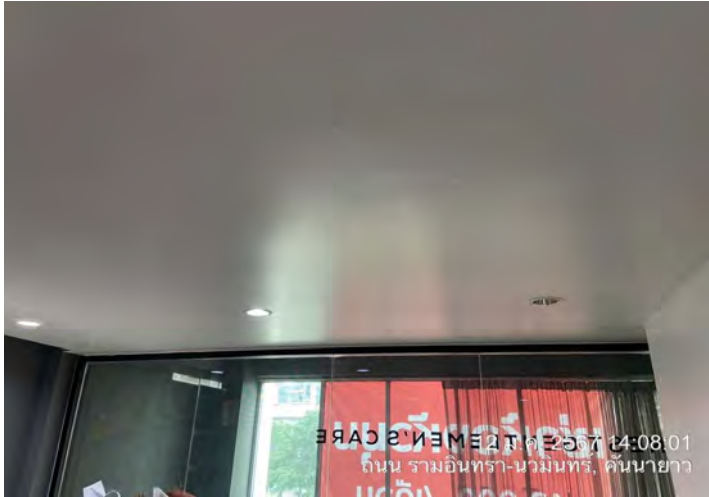
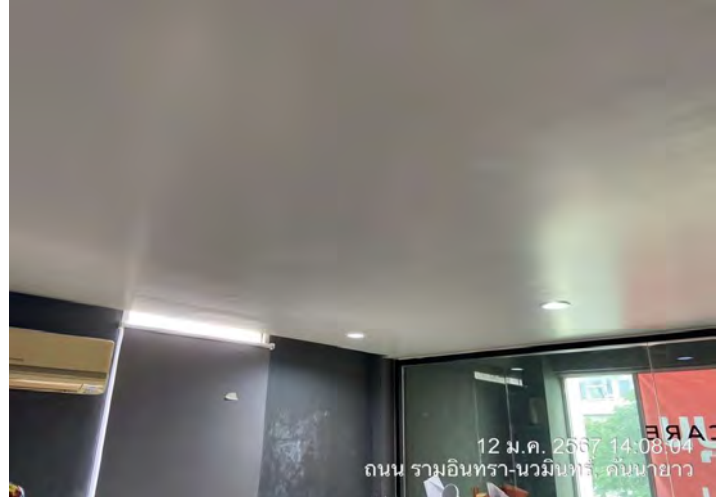
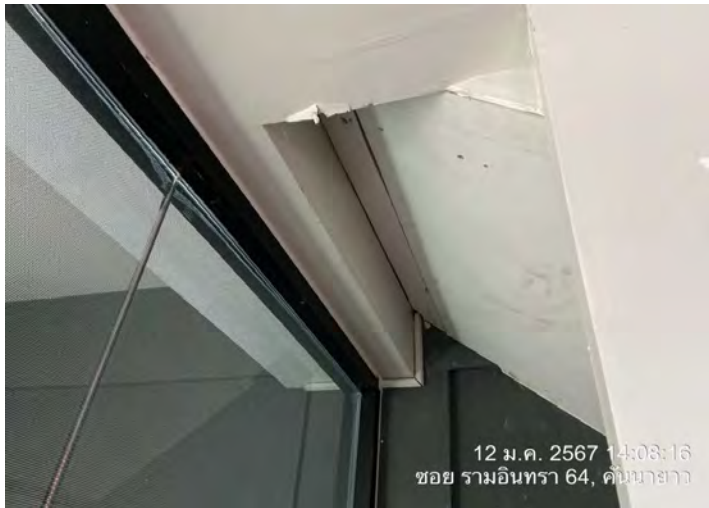
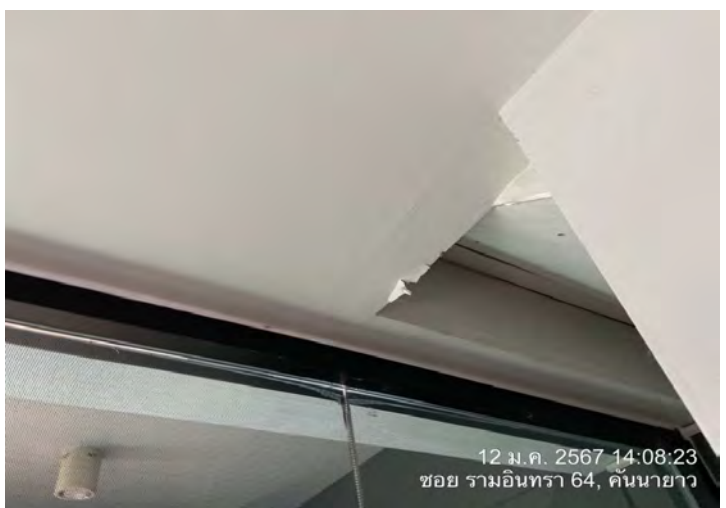
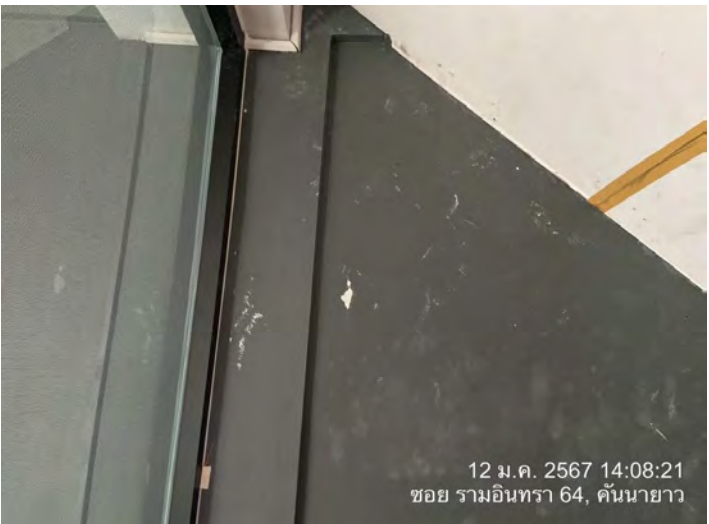
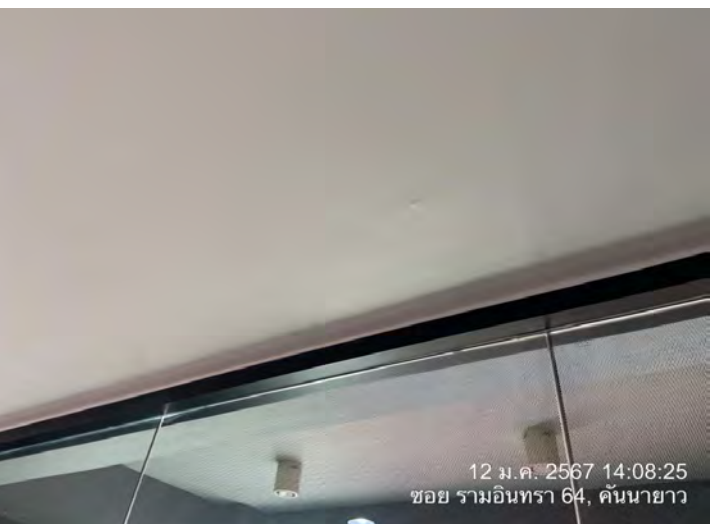
สภาพทั่วไปภายในอาคาร ชั้นที่ 2

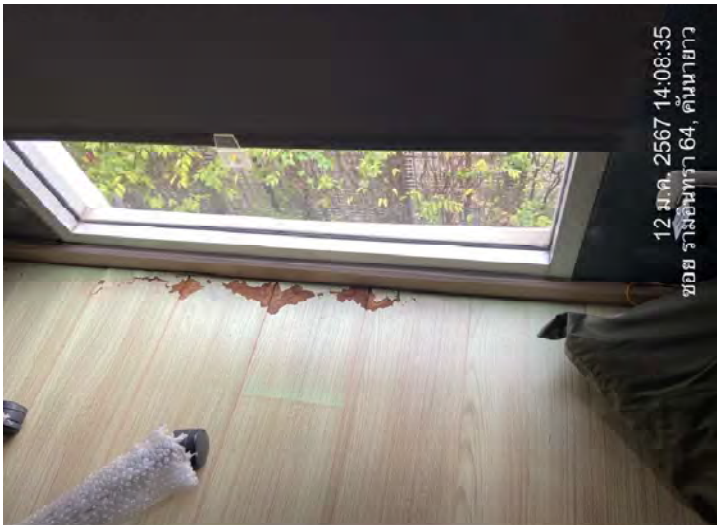
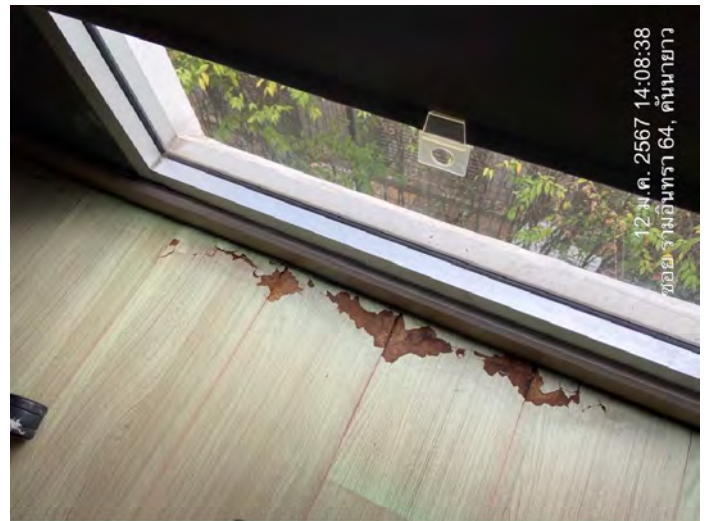
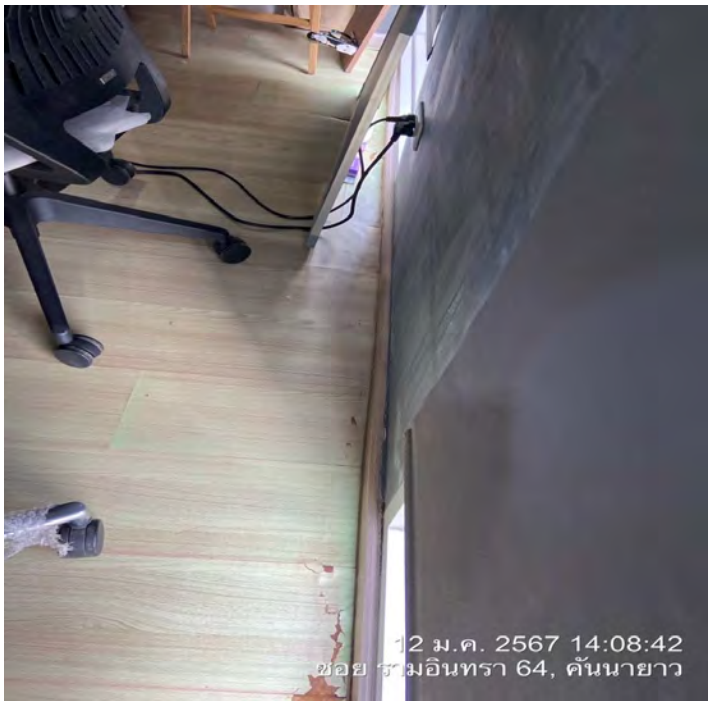
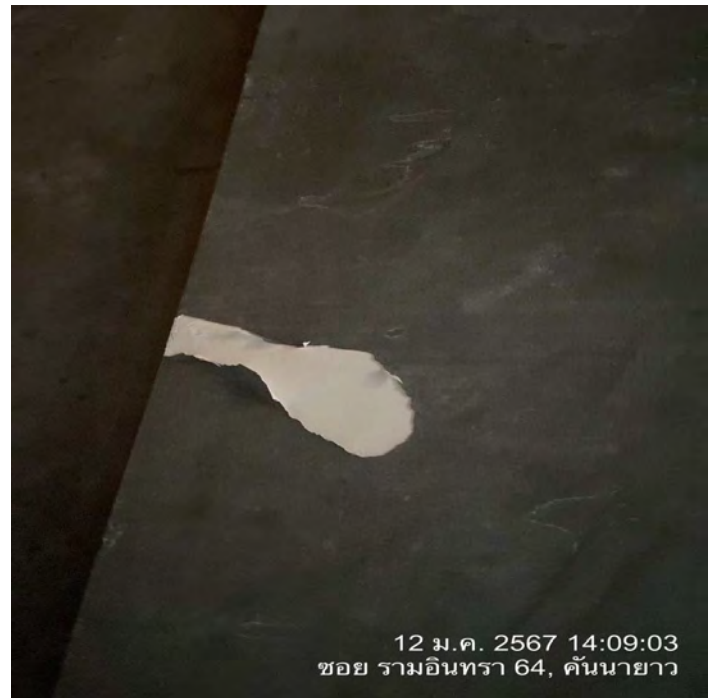
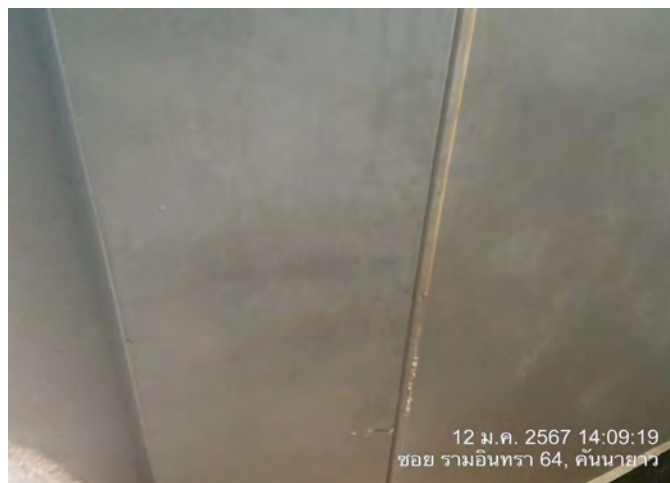
สภาพทั่วไปภายในอาคาร ชั้นที่ 2

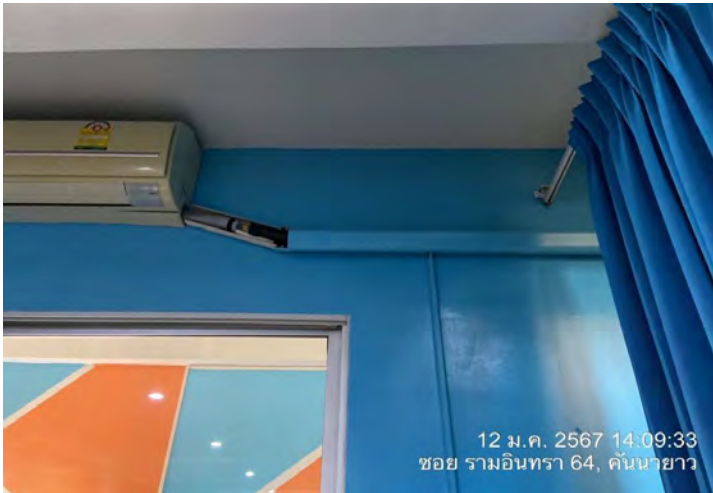
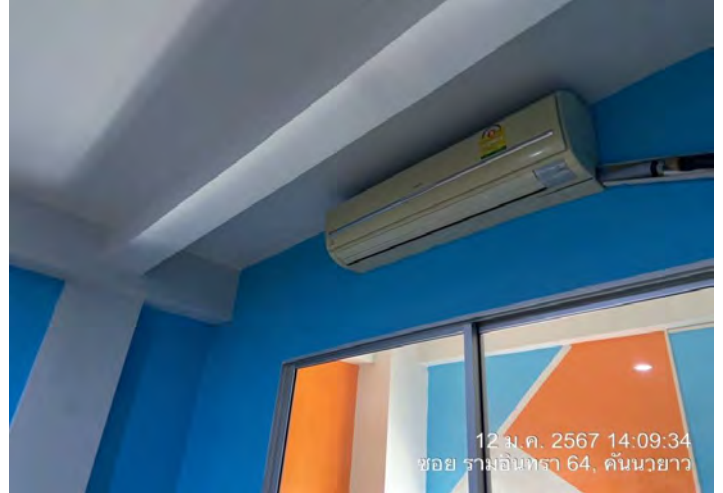
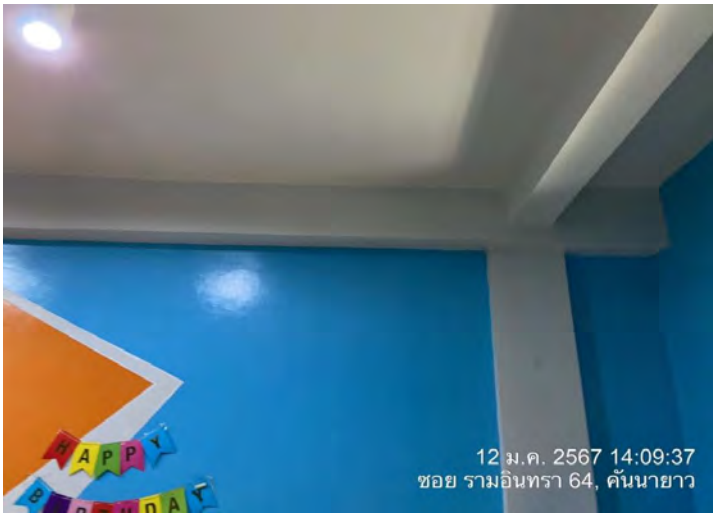
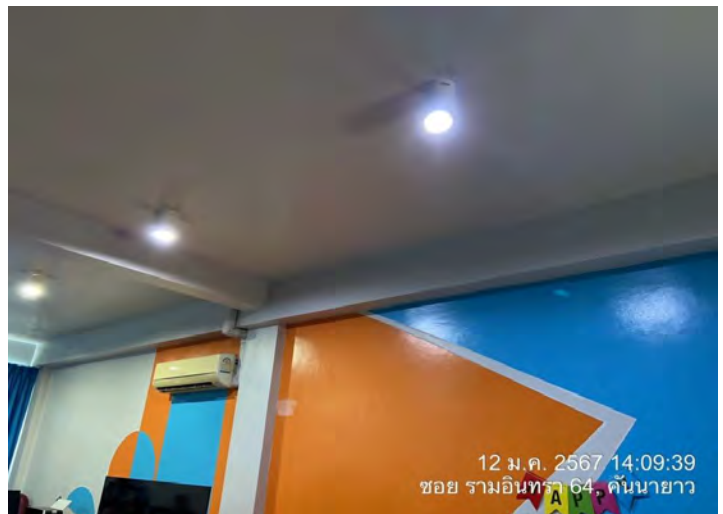
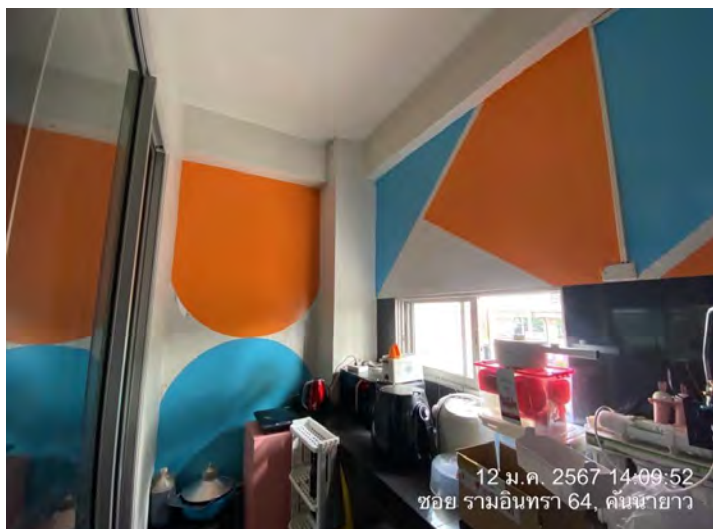
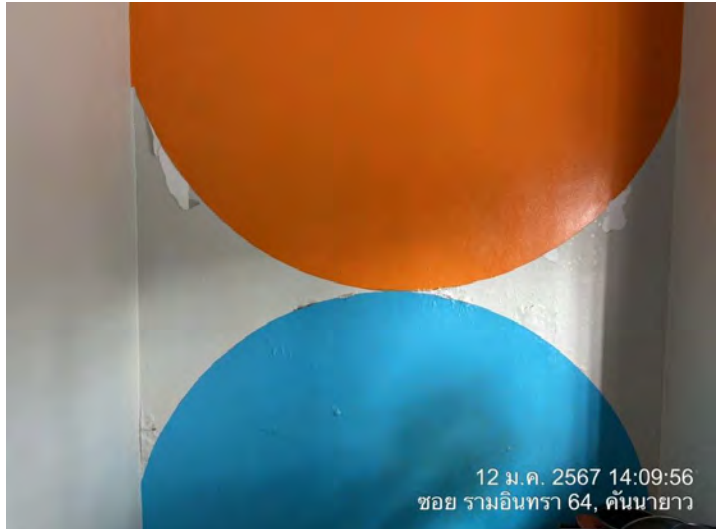
สภาพทั่วไปภายในอาคาร ชั้นที่ 3

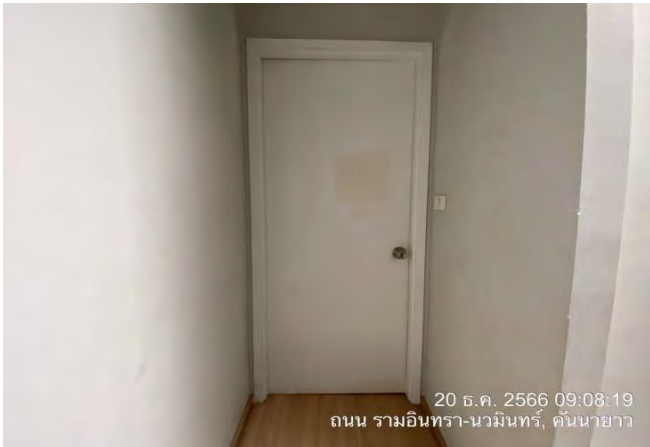
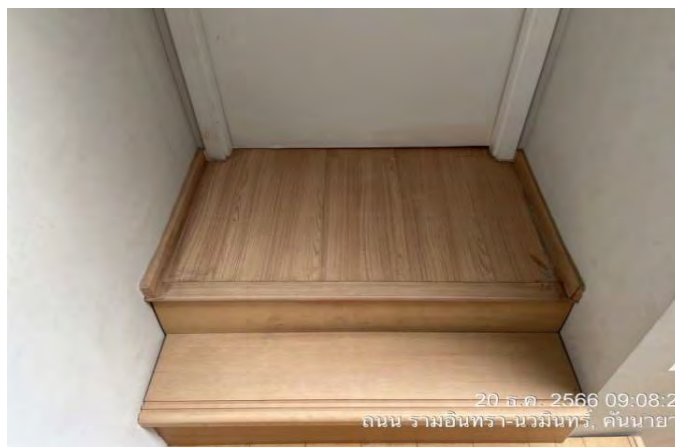
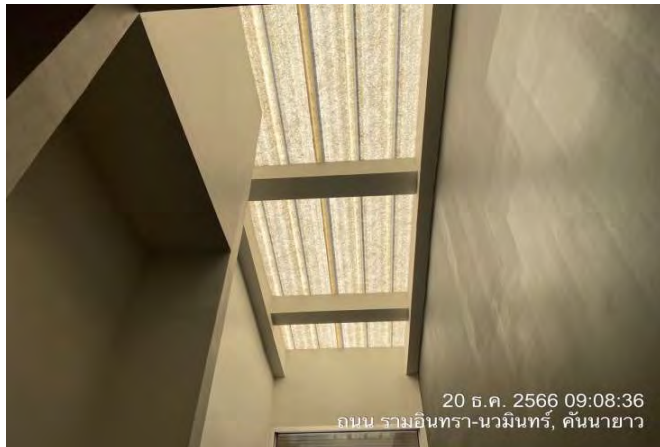
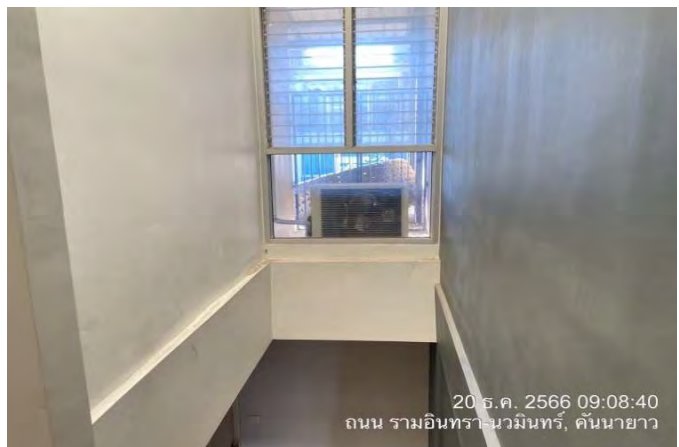
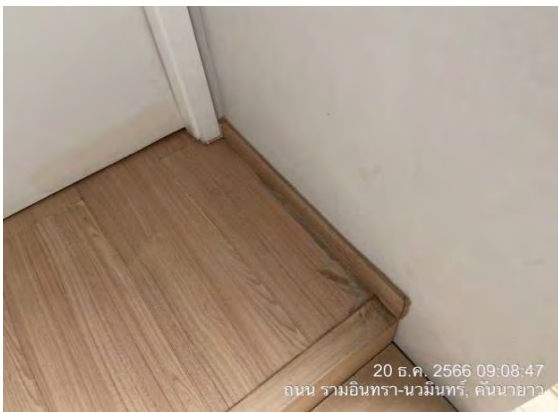
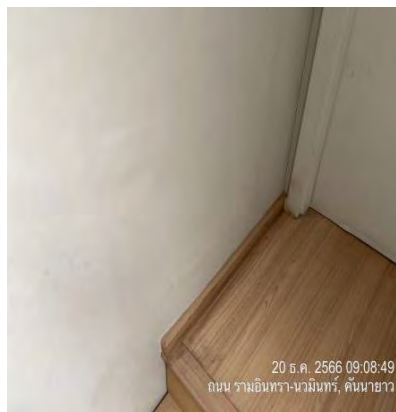
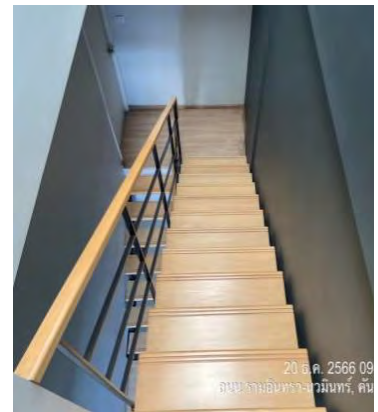
สภาพทั่วไปภายในอาคาร ชั้นที่ 3

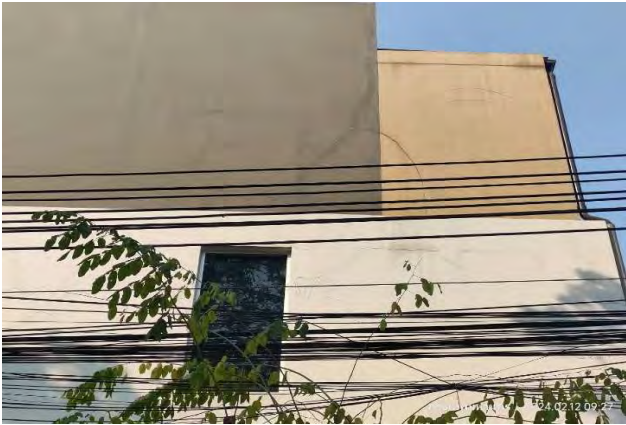
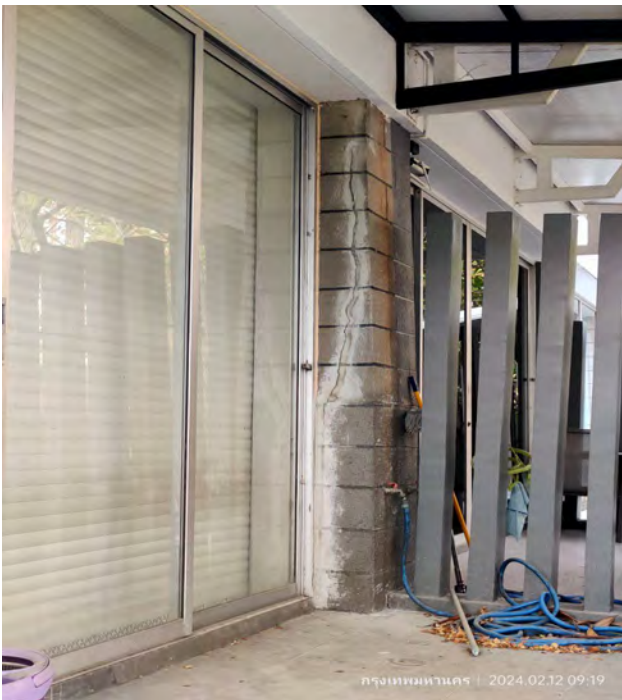
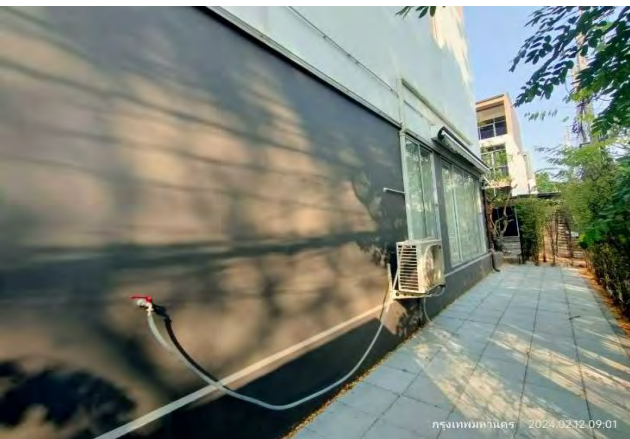
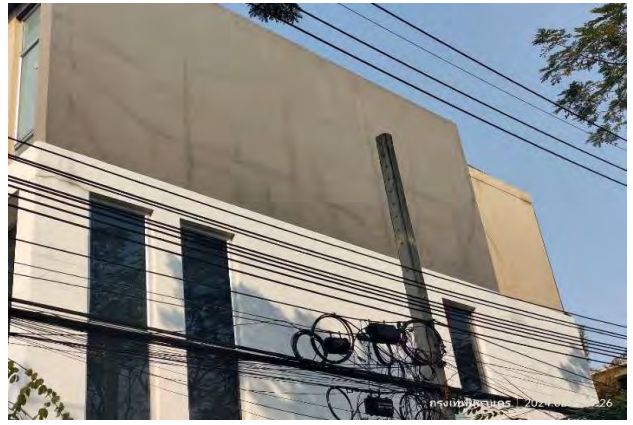
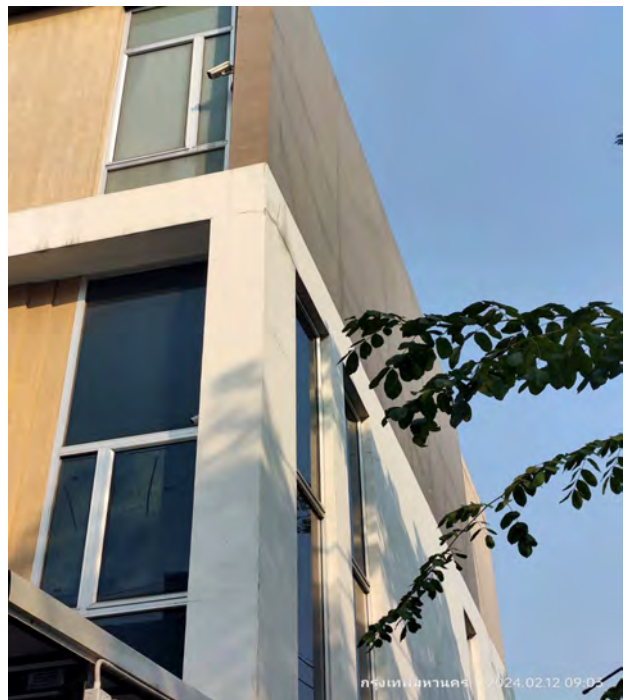
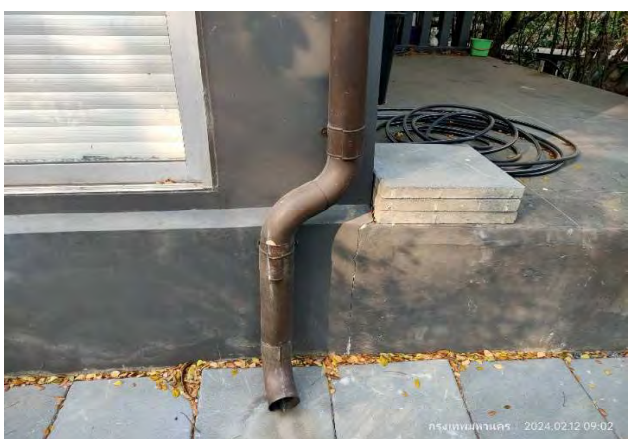
บ้านเลขที่ 111/18

สภาพทั่วไปภายนอกอาคาร

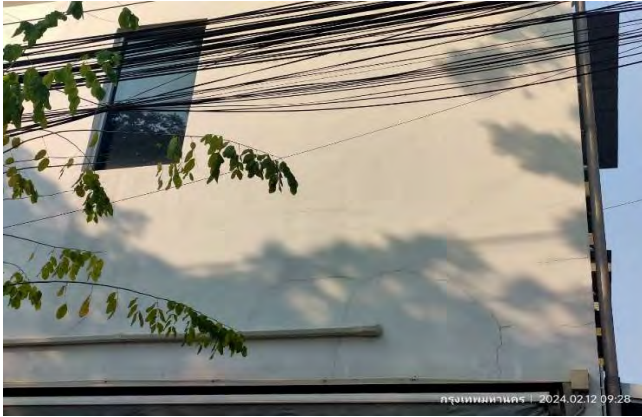
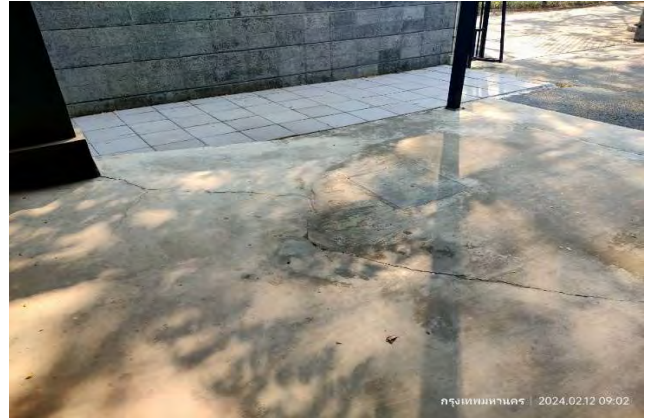
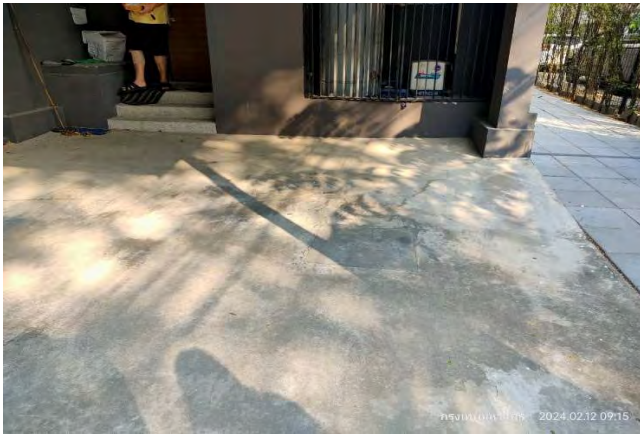
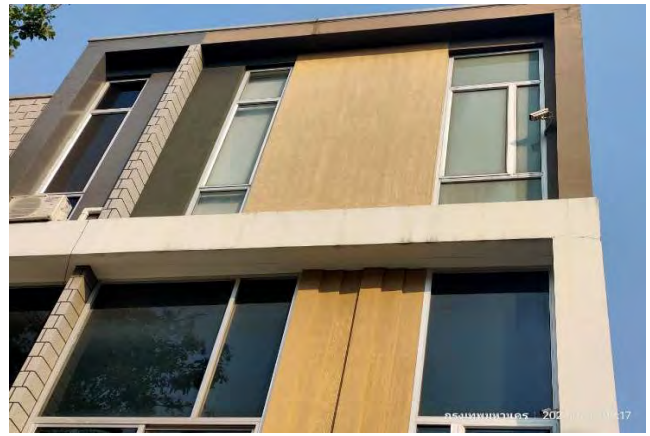
สภาพทั่วไปภายนอกอาคาร

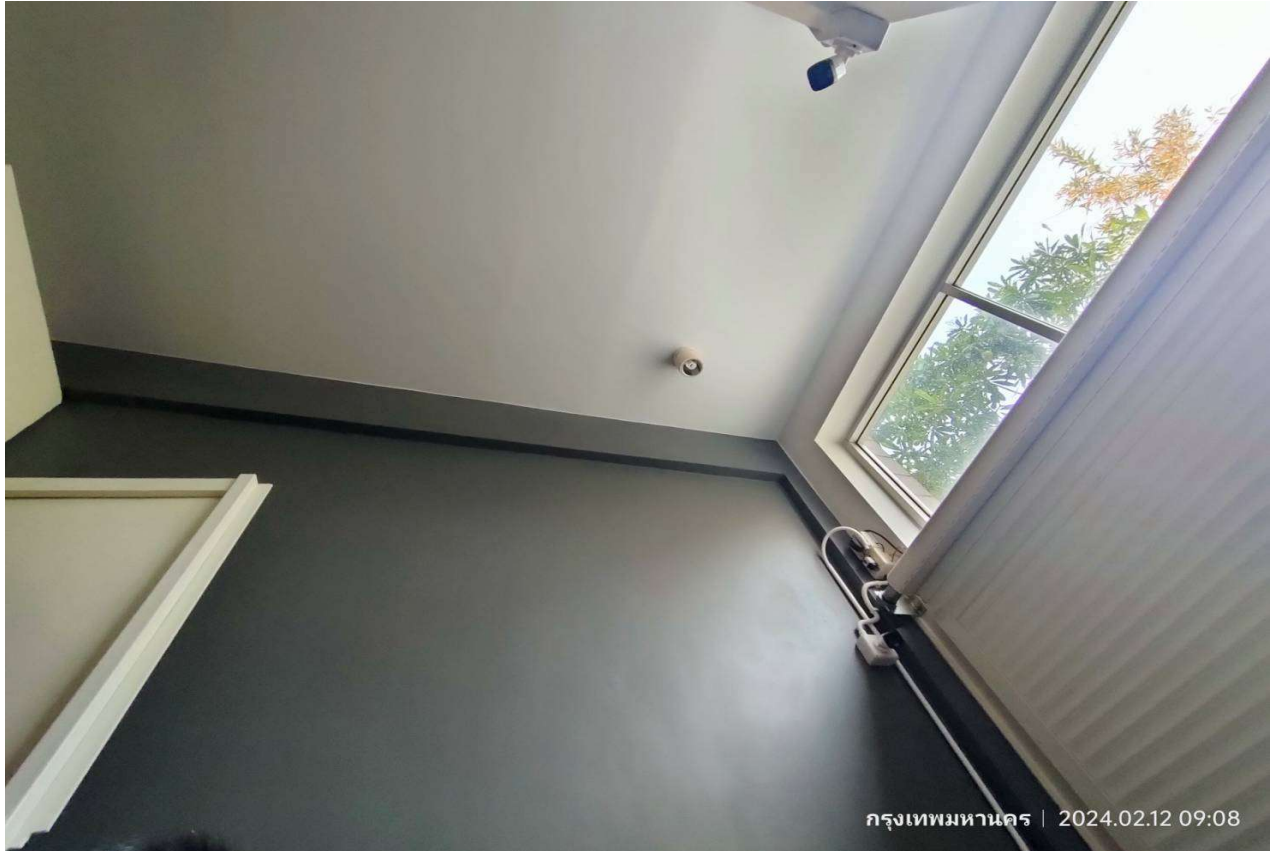
สภาพทั่วไปภายในอาคาร ชั้นที่ 1
