เอกสารสำรวจบ้านข้างเคียง

Title : ขอนำส่งรายงานสำรวจบ้านข้างเคียงของโครงการ Landmark @ grand station B

รายงานการสำรวจสภาพอาคารข้างเคียง

(ก่อนเริ่มงานโครงสร้าง)

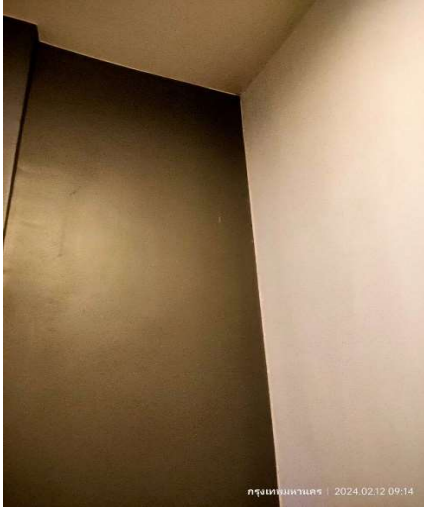
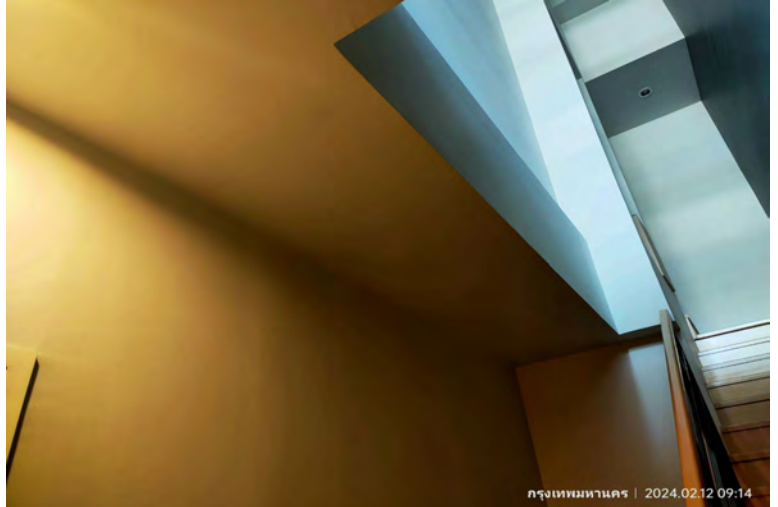
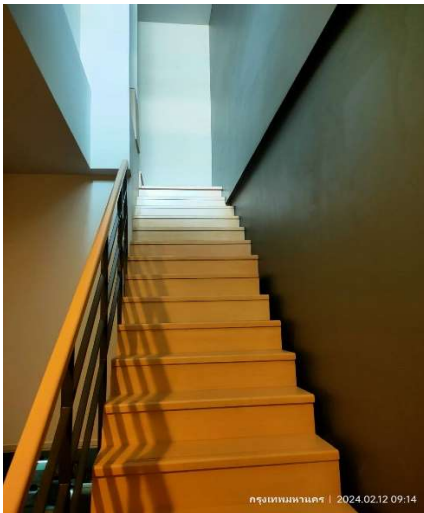
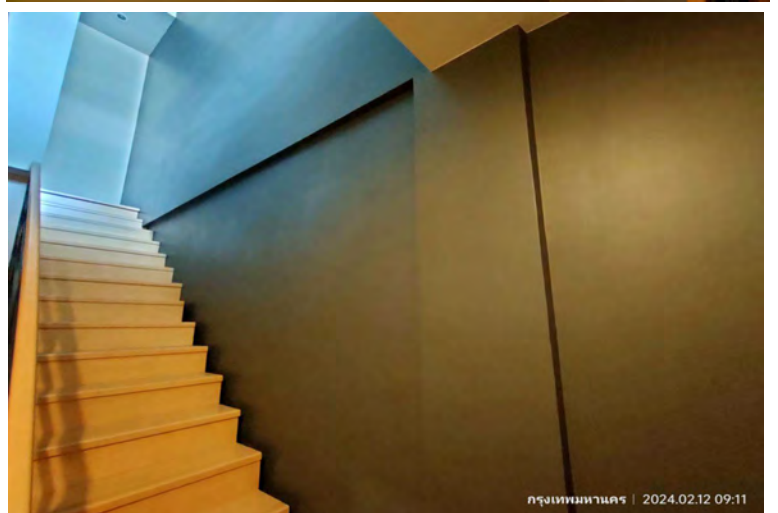
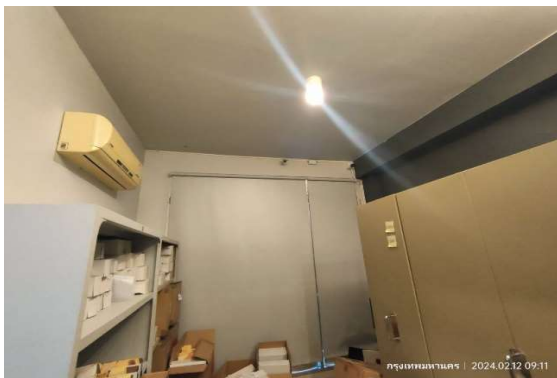
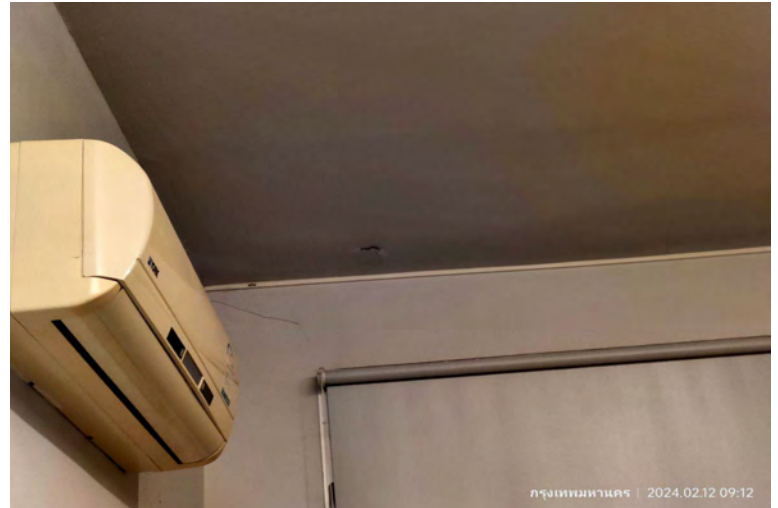
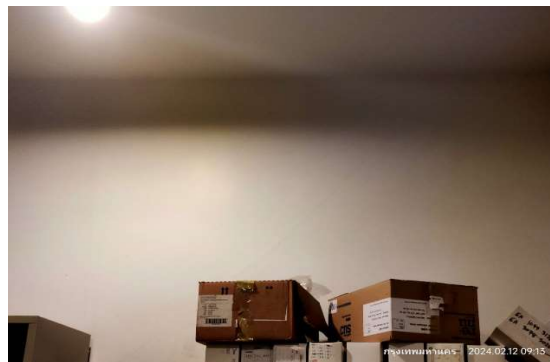
สภาพทั่วไปภายในอาคาร ชั้นที่ 2

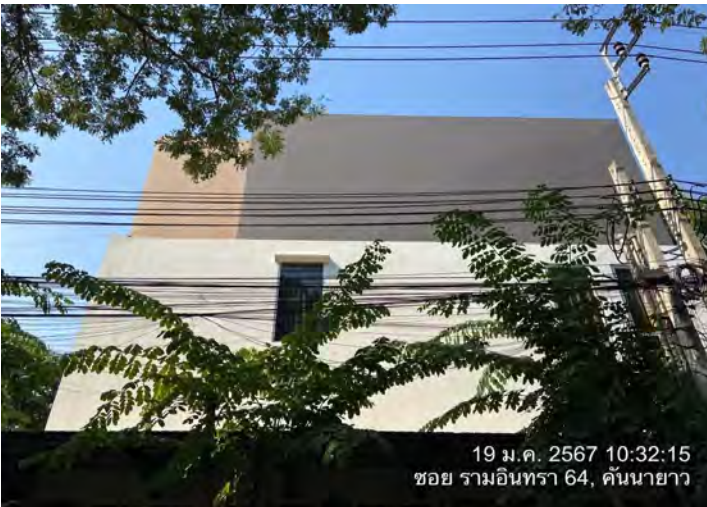
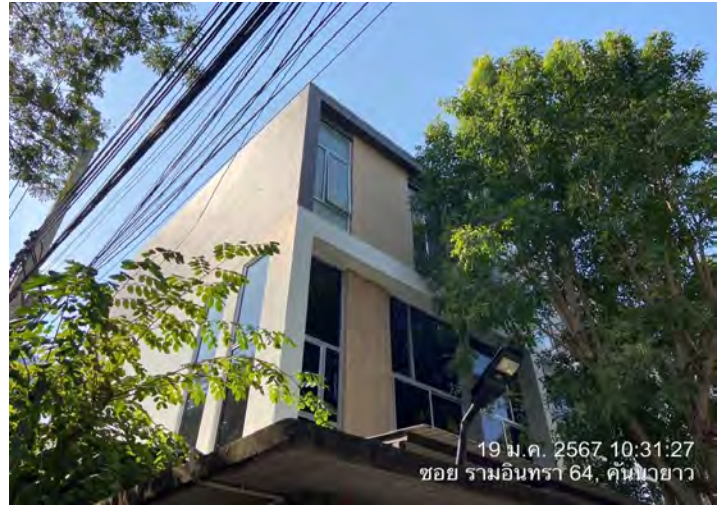
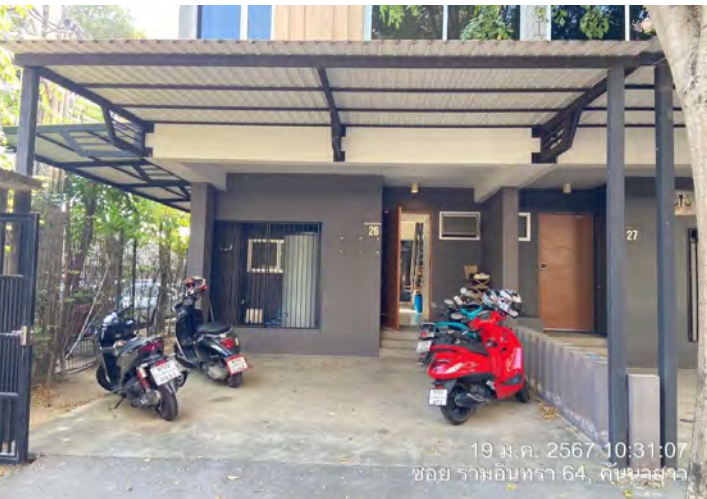
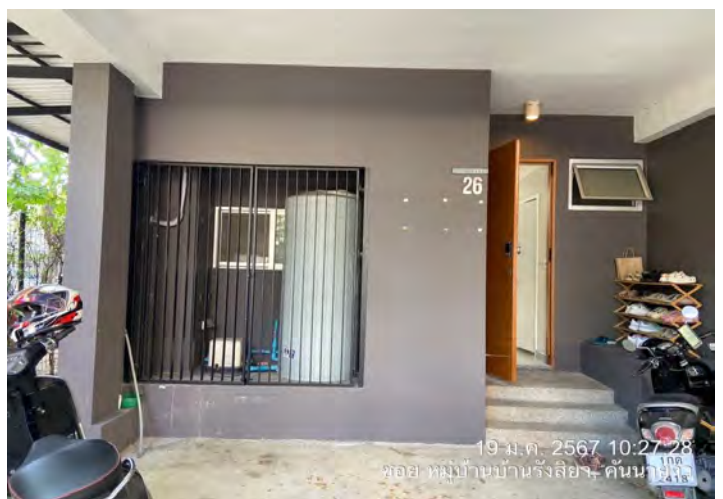
บ้านเลขที่ 111/26

สภาพทั่วไปภายนอกอาคาร

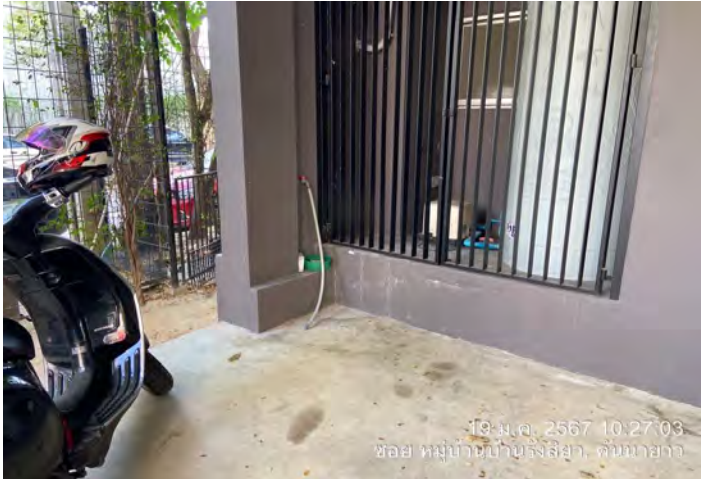
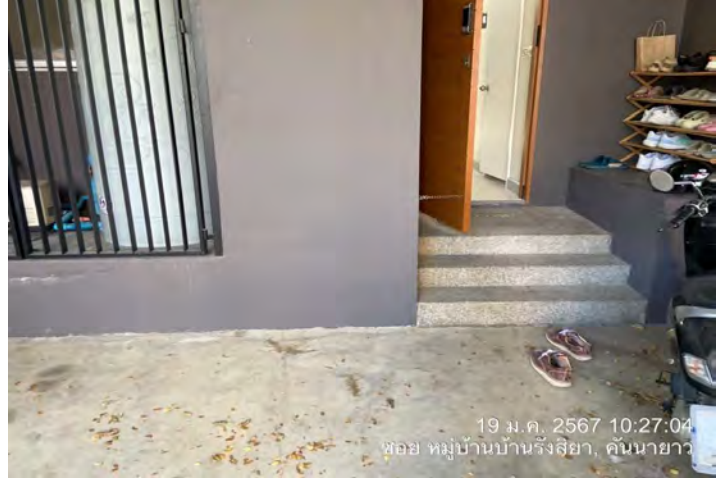
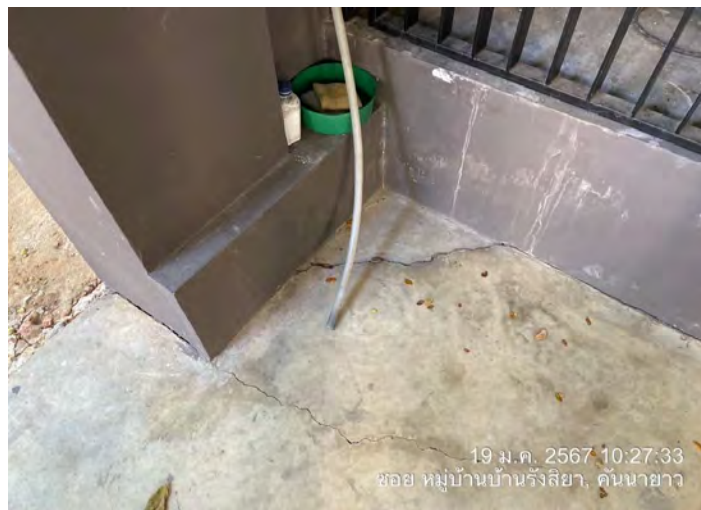
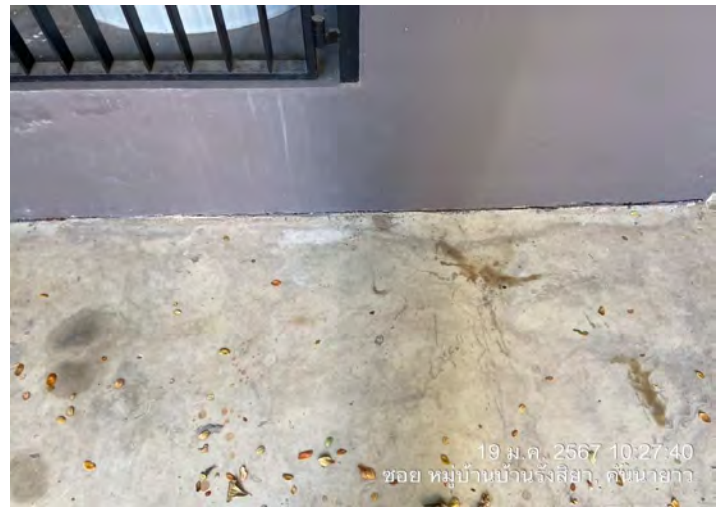
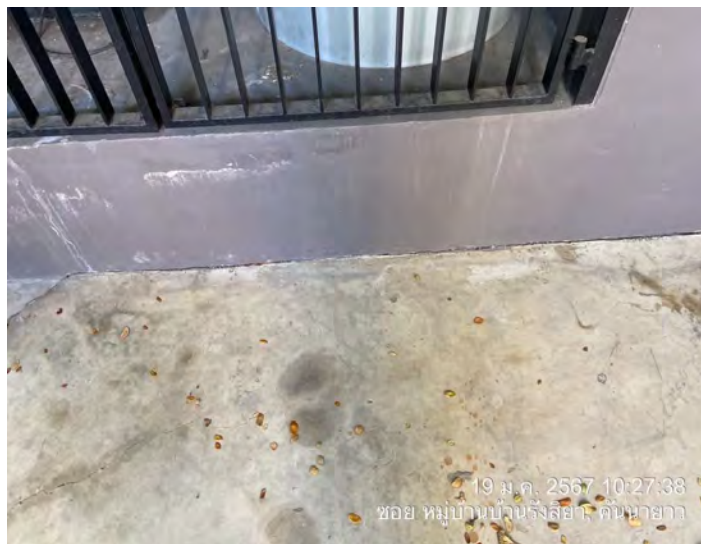
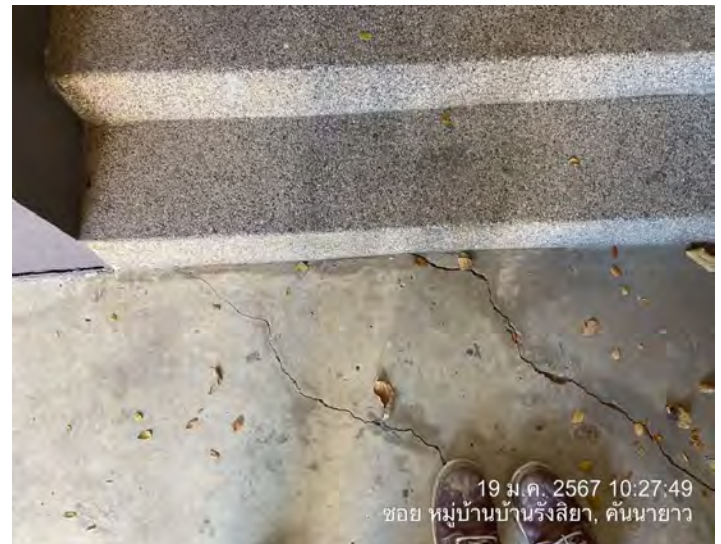
สภาพทั่วไปภายนอกอาคาร

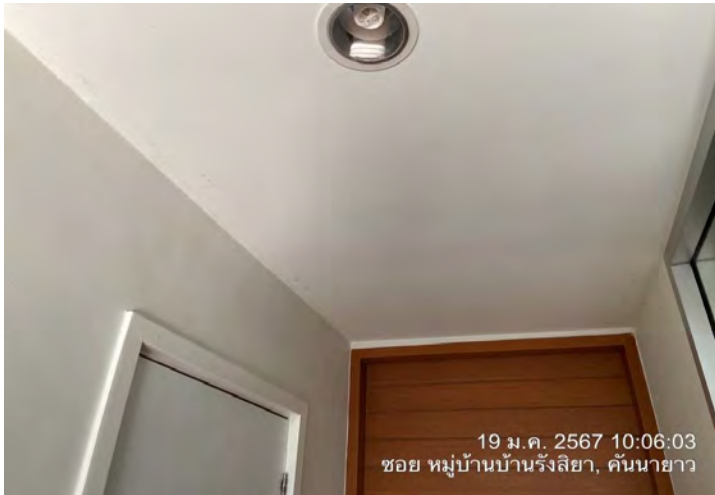
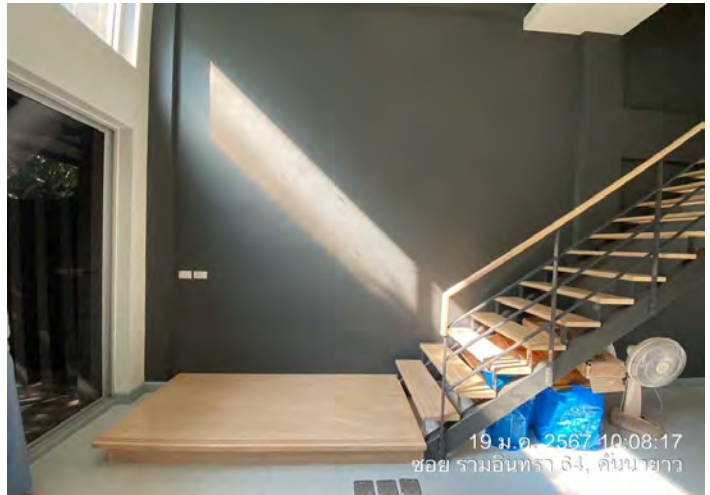
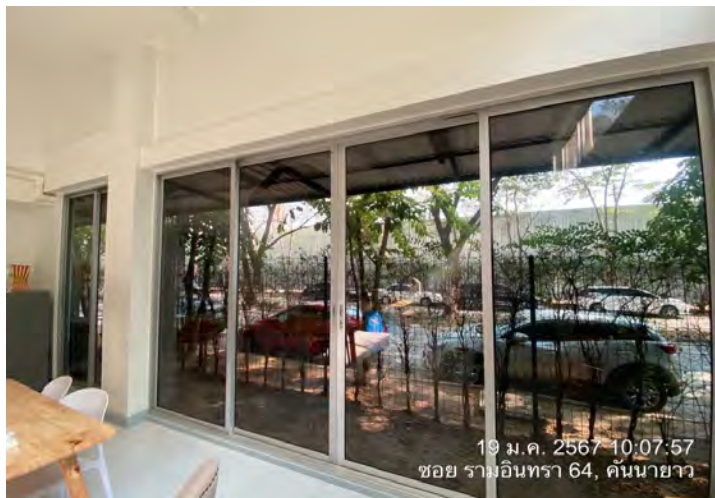
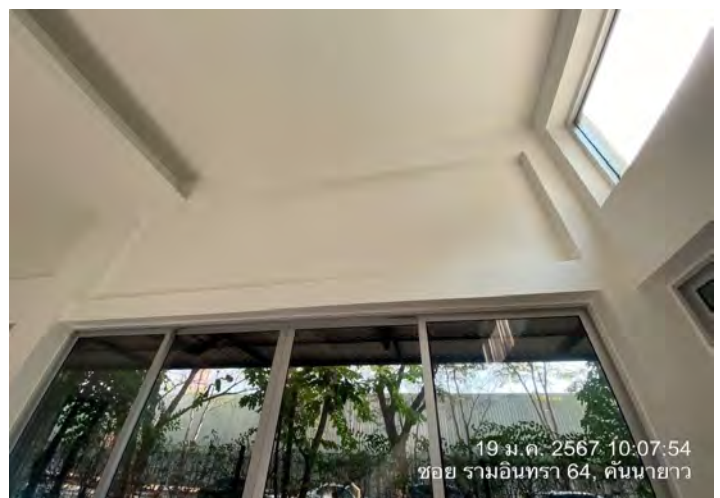
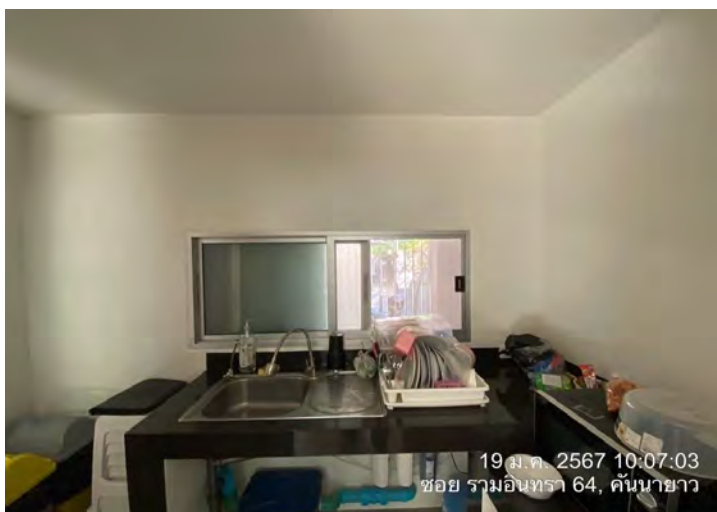
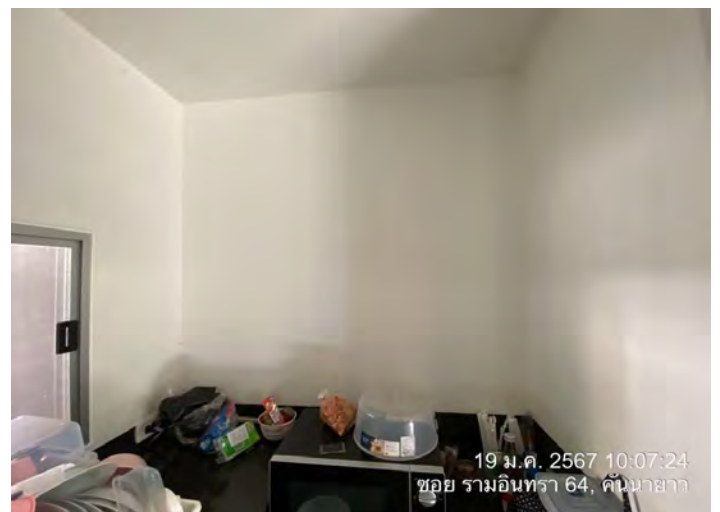
สภาพทั่วไปภายในอาคาร ชั้นที่ 1

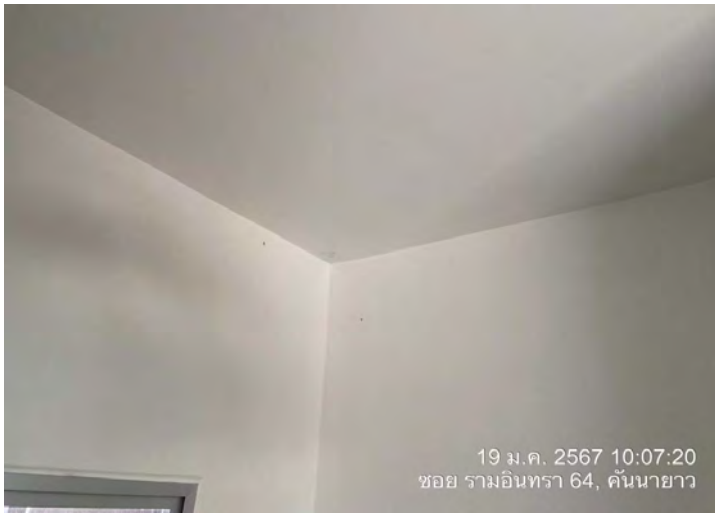
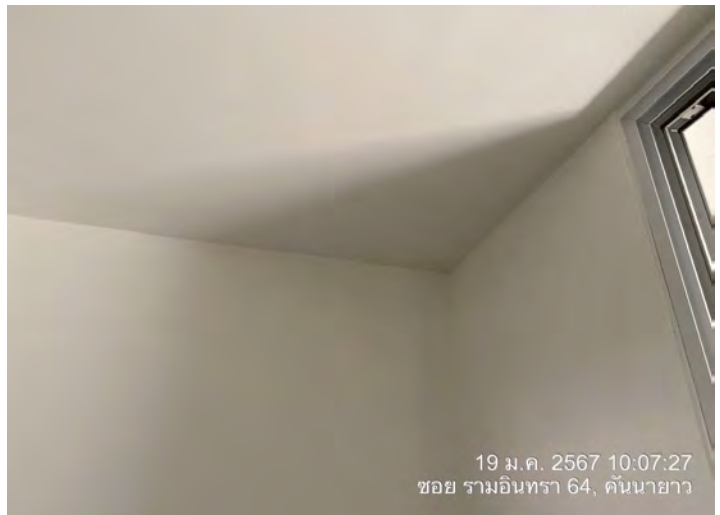
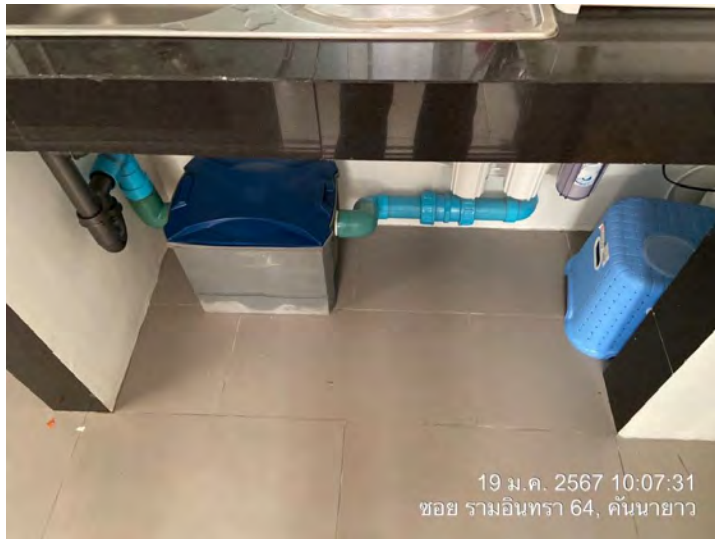
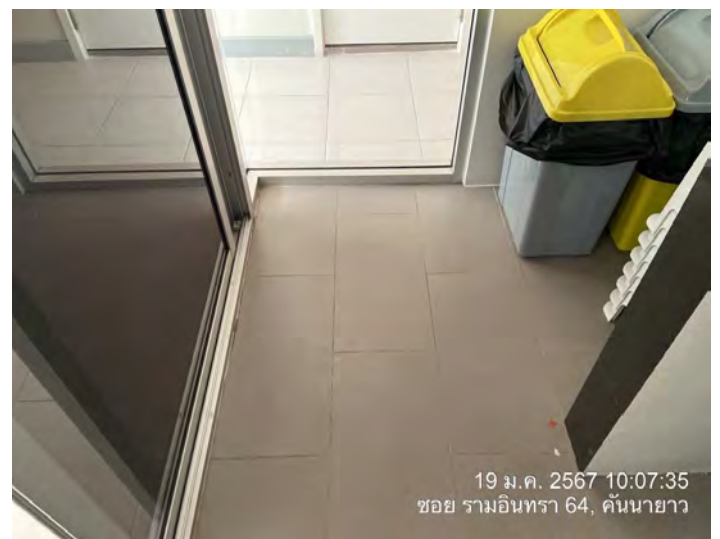
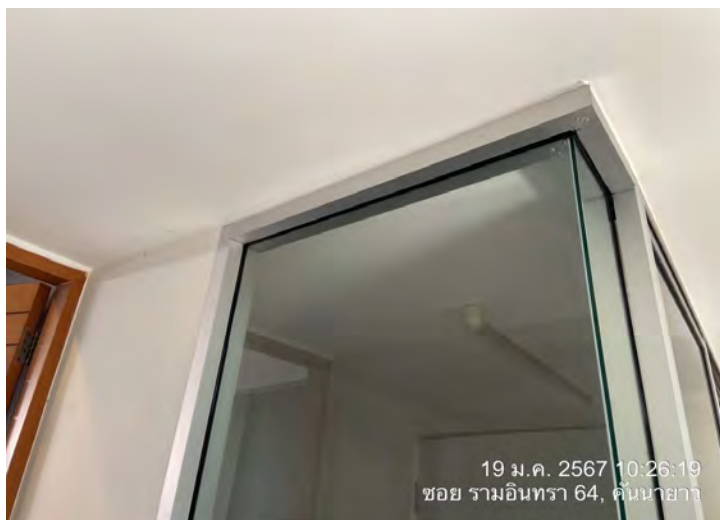
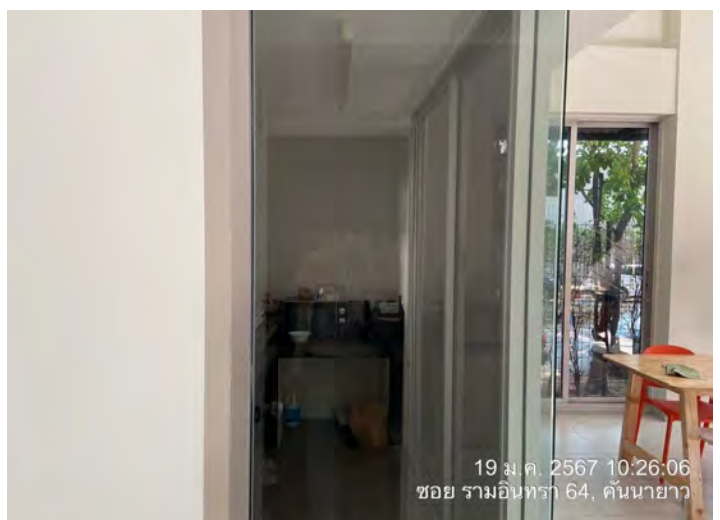
สภาพทั่วไปภายในอาคาร ชั้นที่ 1

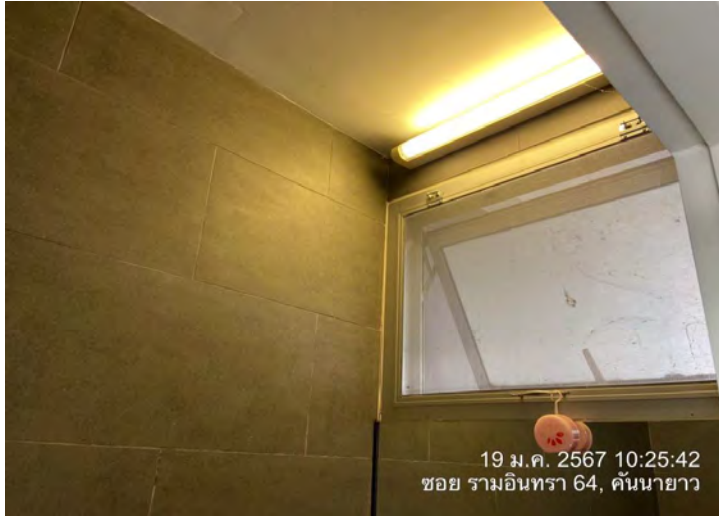
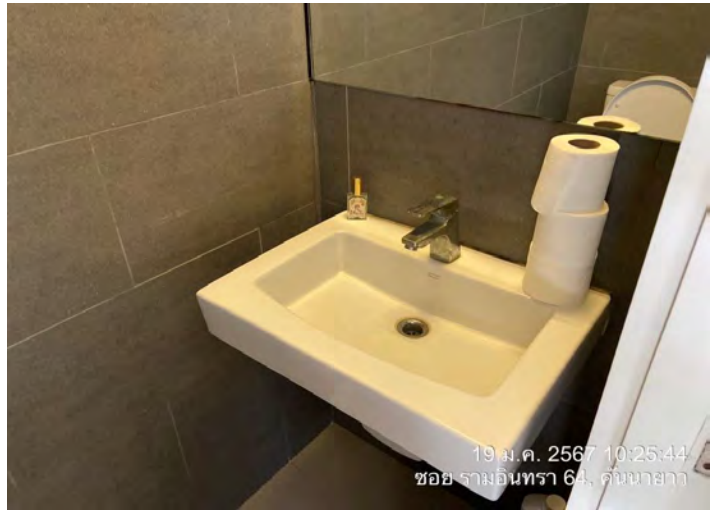
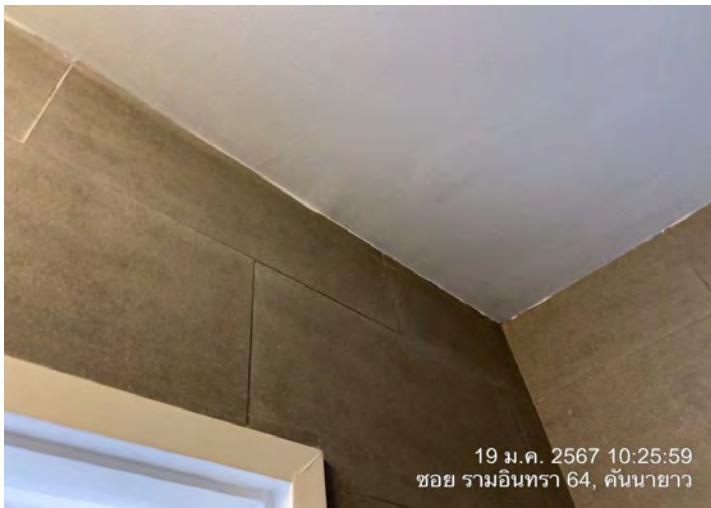
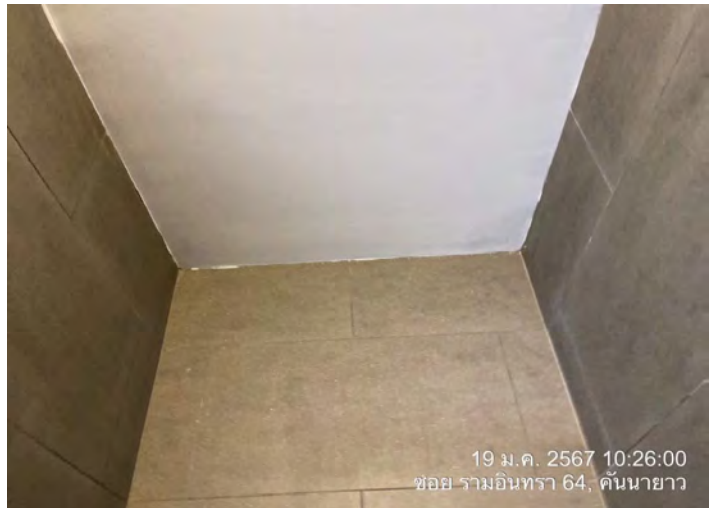
สภาพทั่วไปภายในอาคาร ชั้นที่ 1

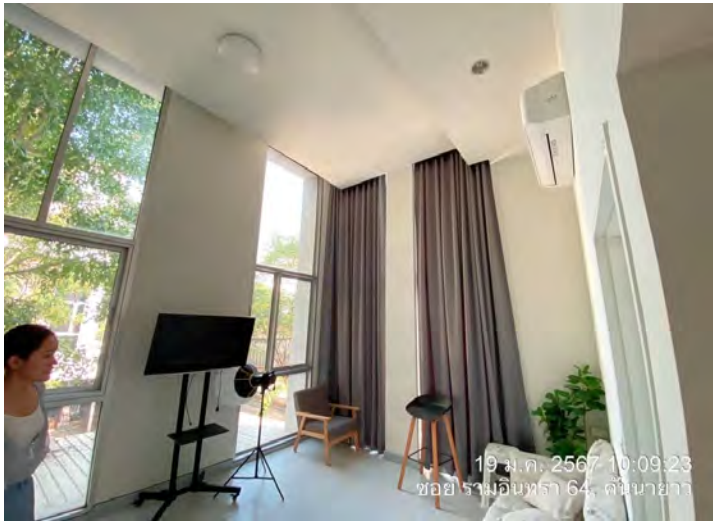
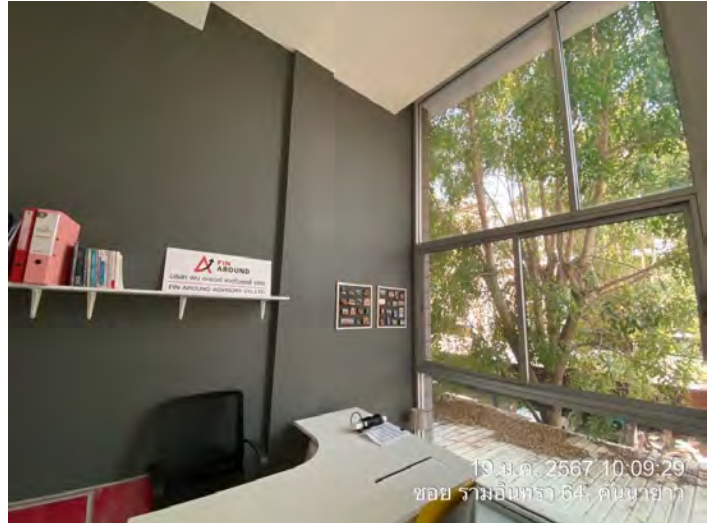
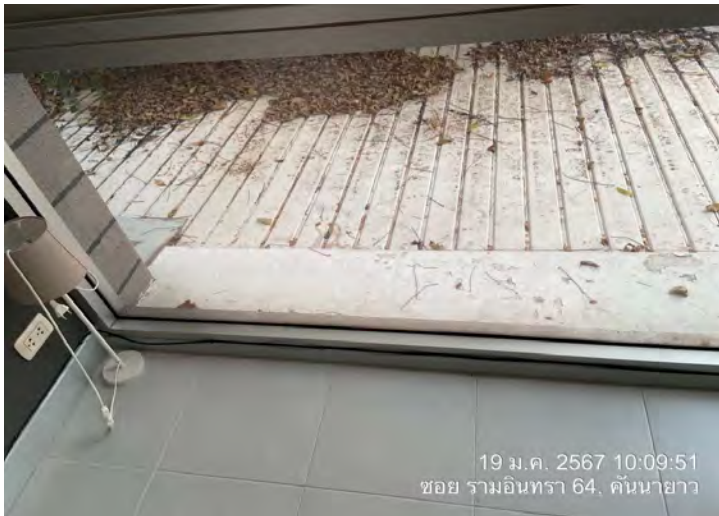
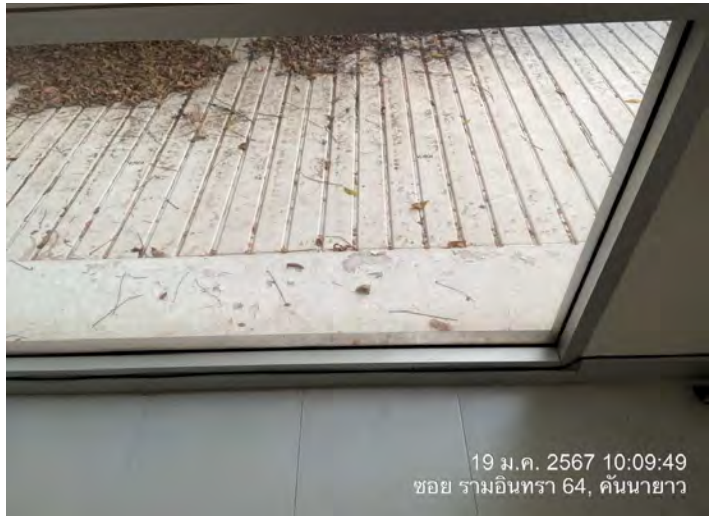
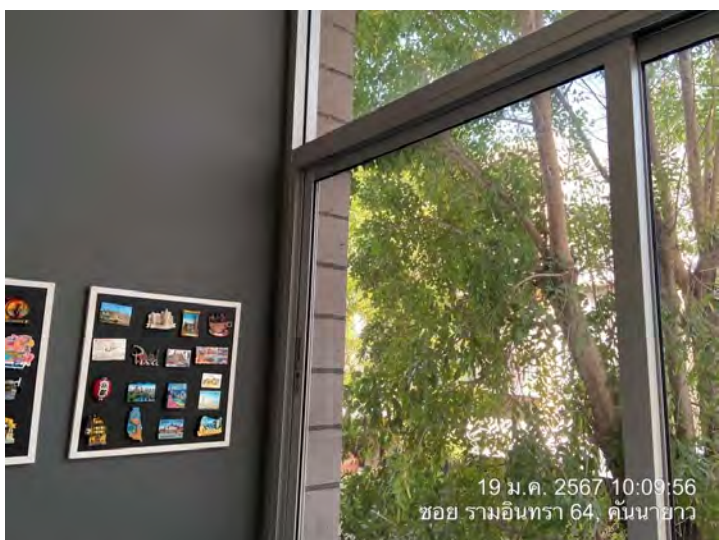
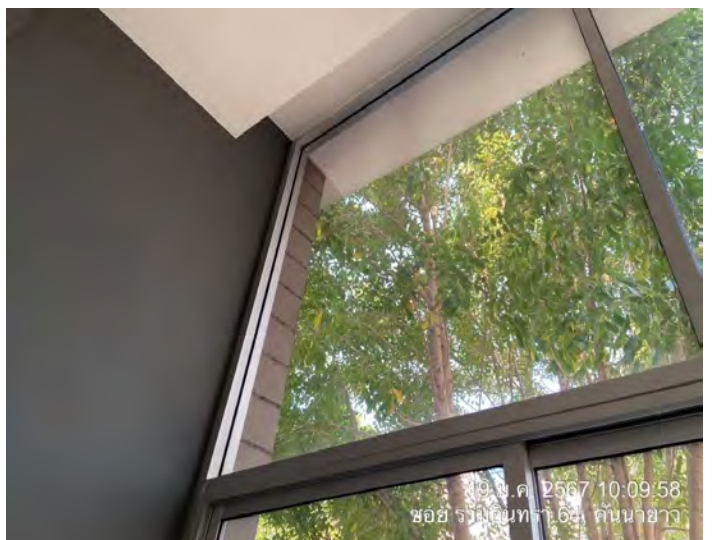
สภาพทั่วไปภายในอาคาร ชั้นที่ 2

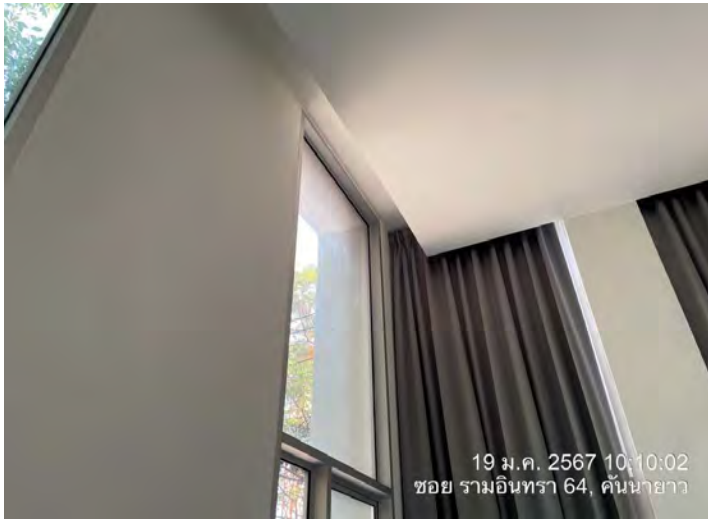
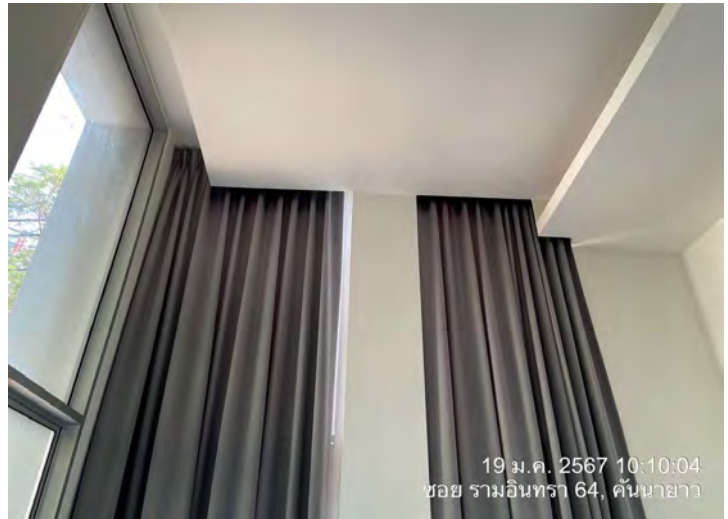
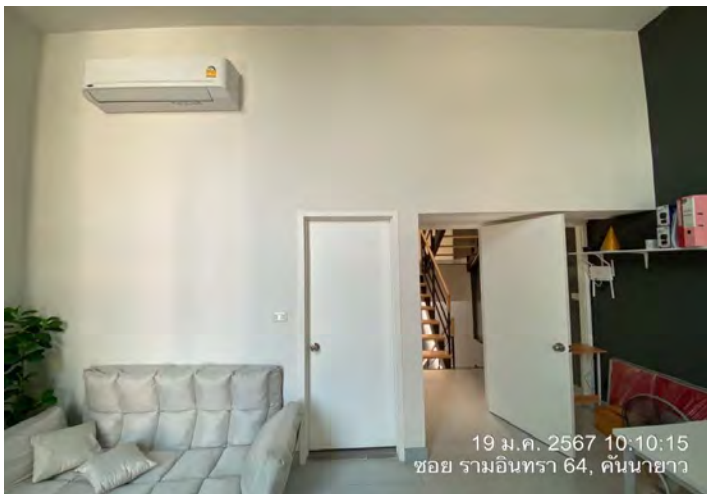
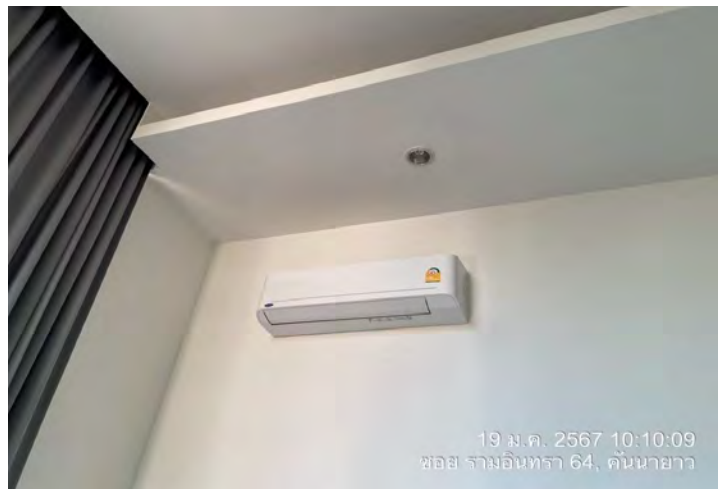
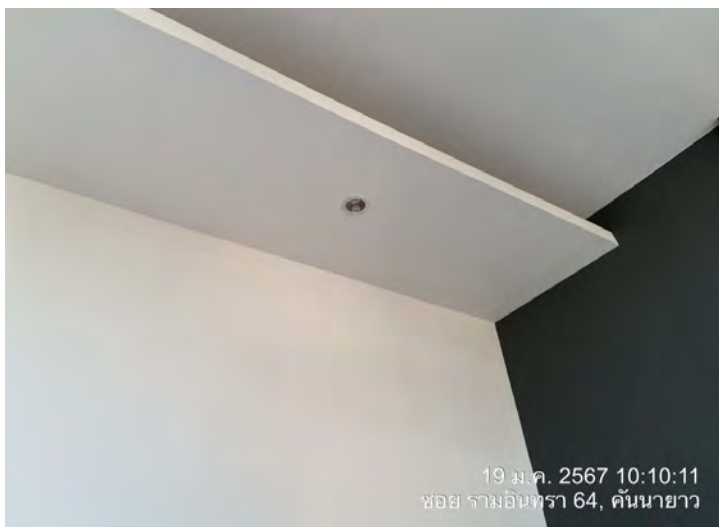
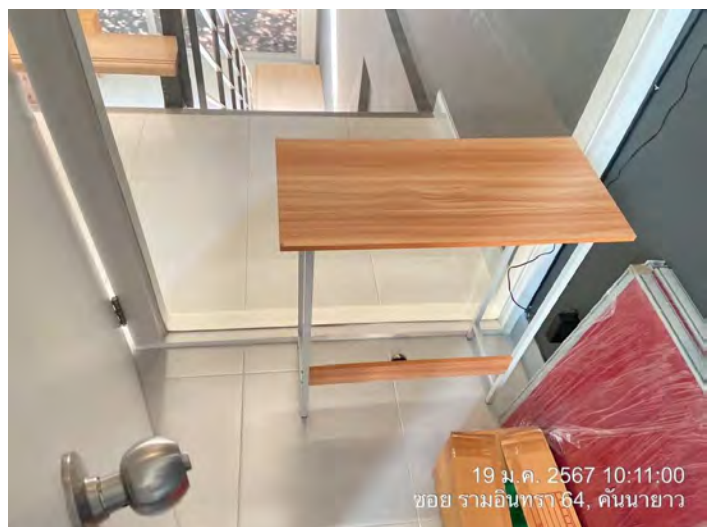
สภาพทั่วไปภายในอาคาร ชั้นที่ 2

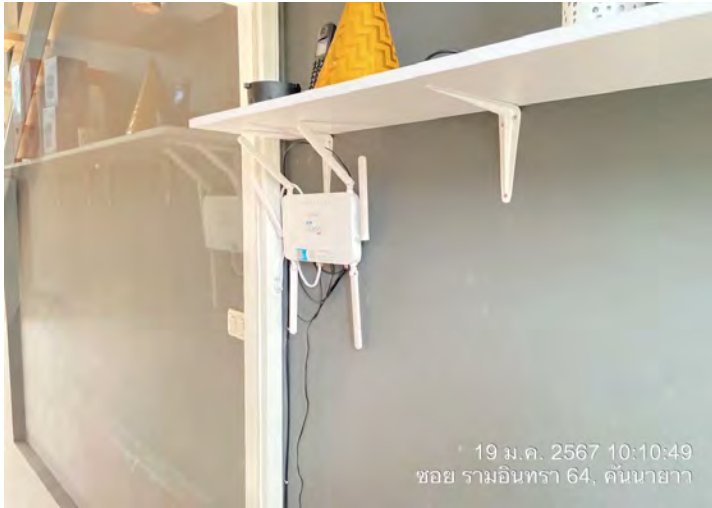
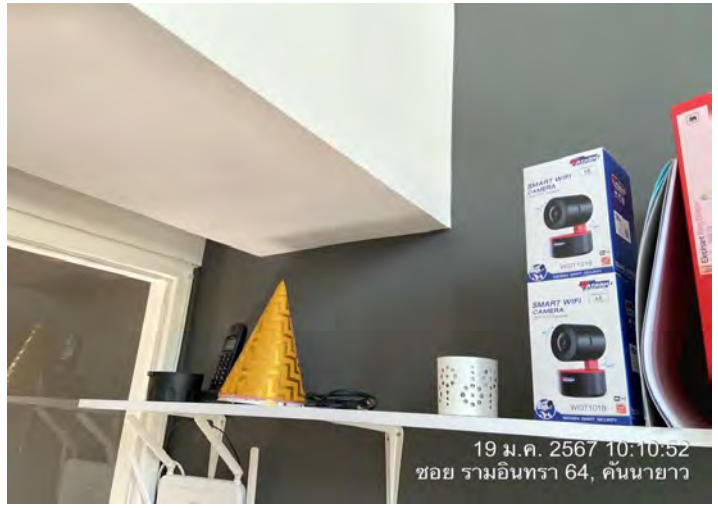
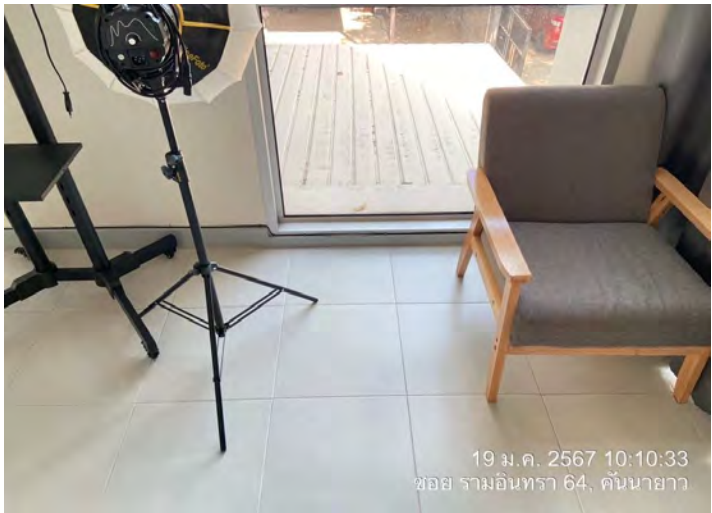
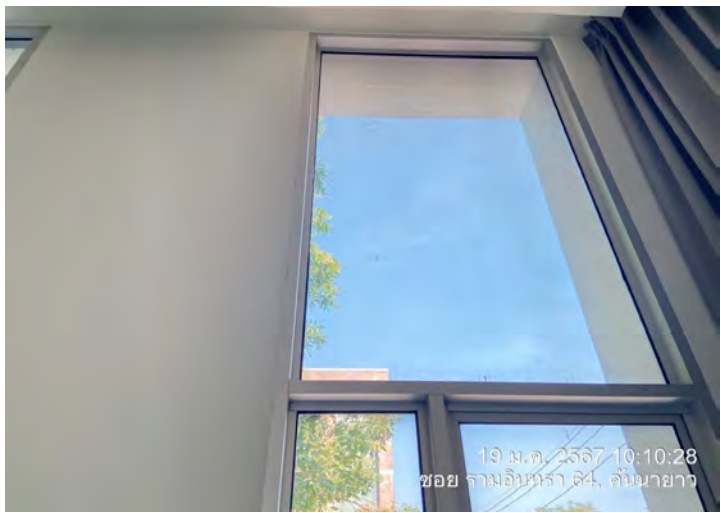
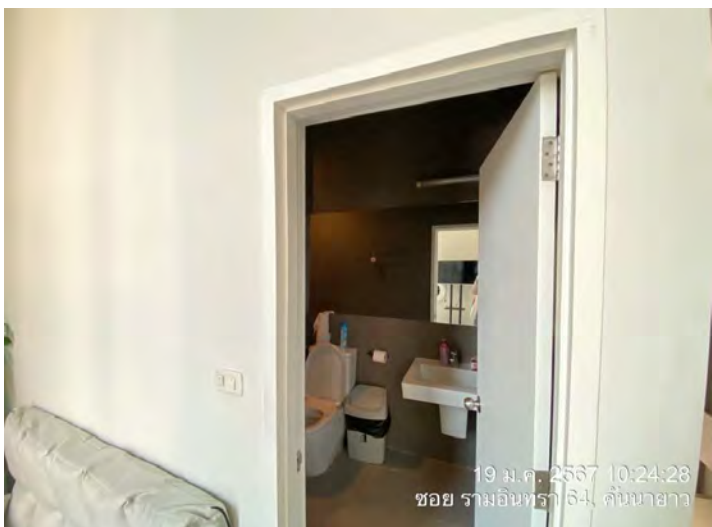
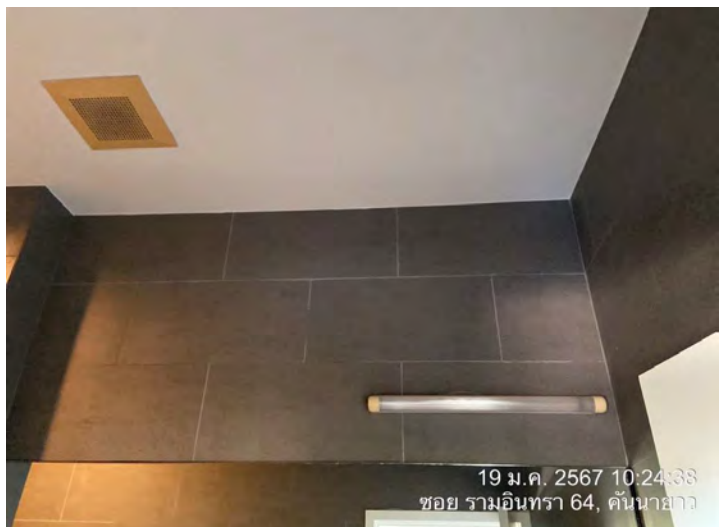
สภาพทั่วไปภายในอาคาร ชั้นที่ 2

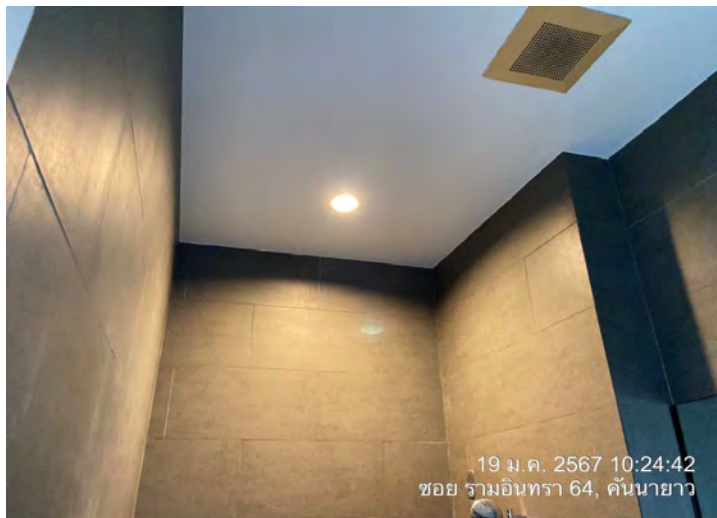
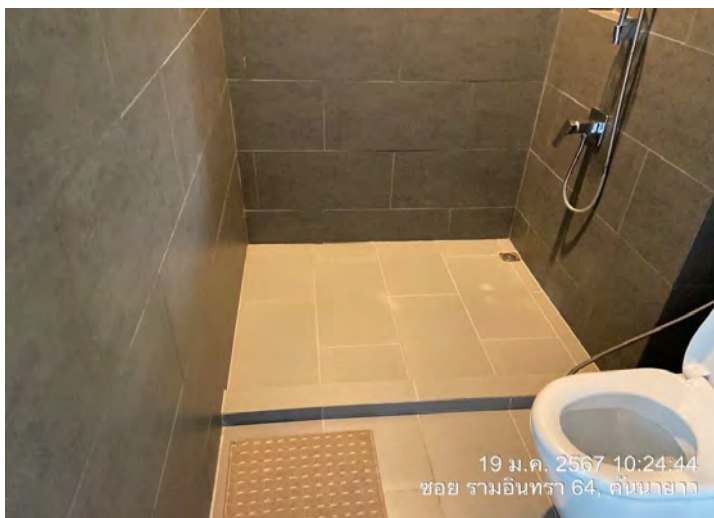
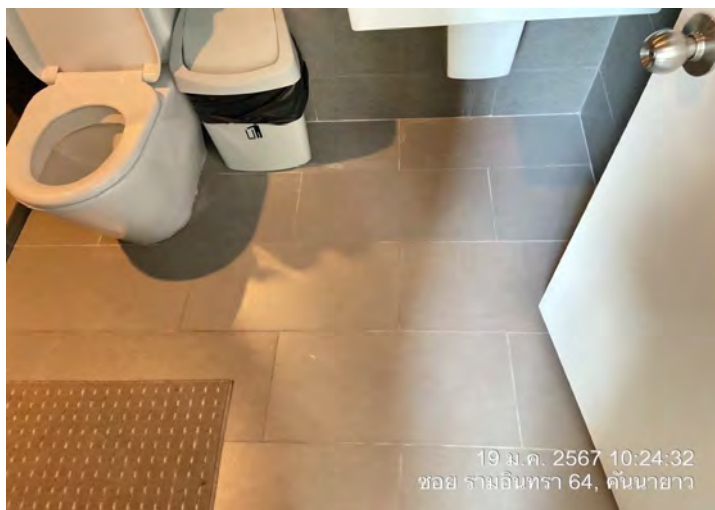
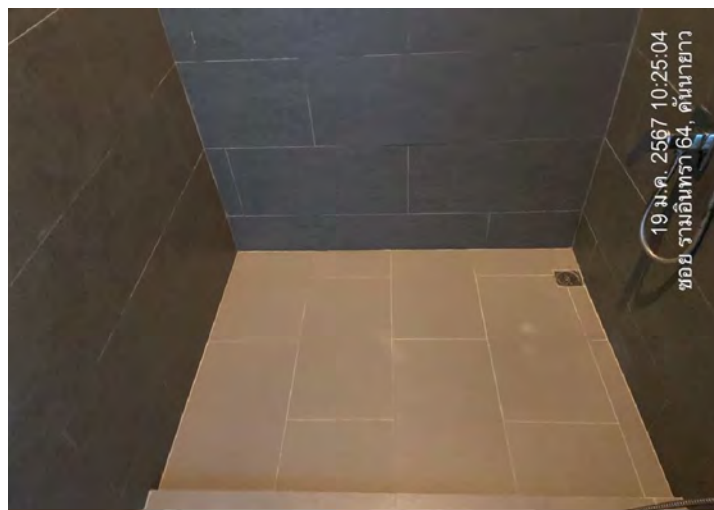
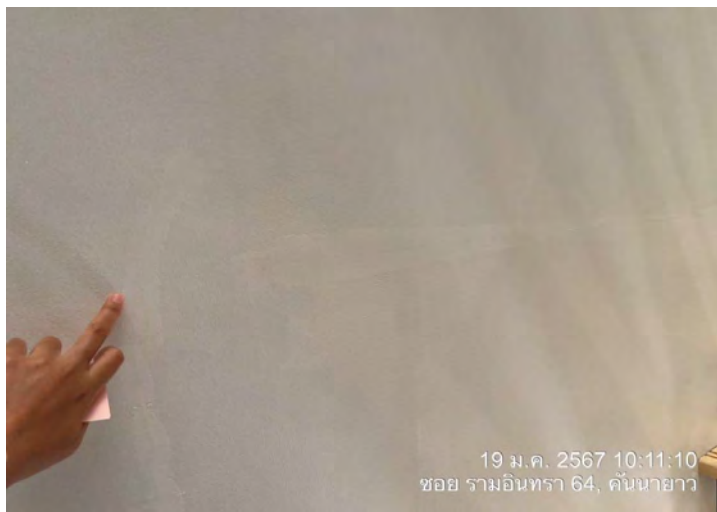
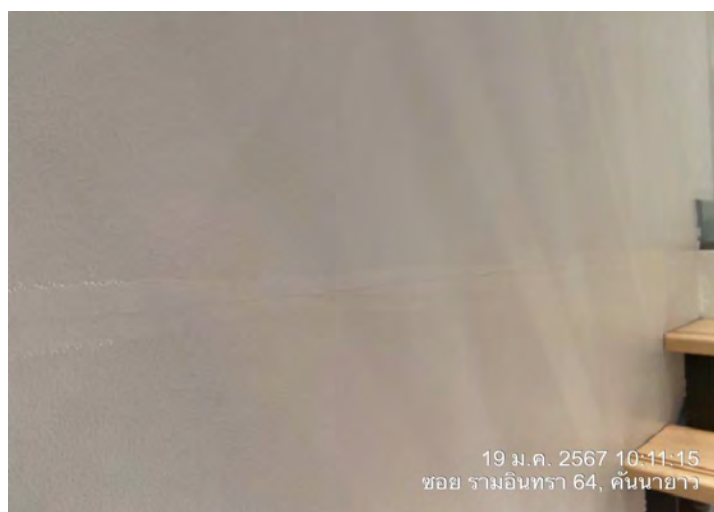
สภาพทั่วไปภายในอาคาร ชั้นที่ 2

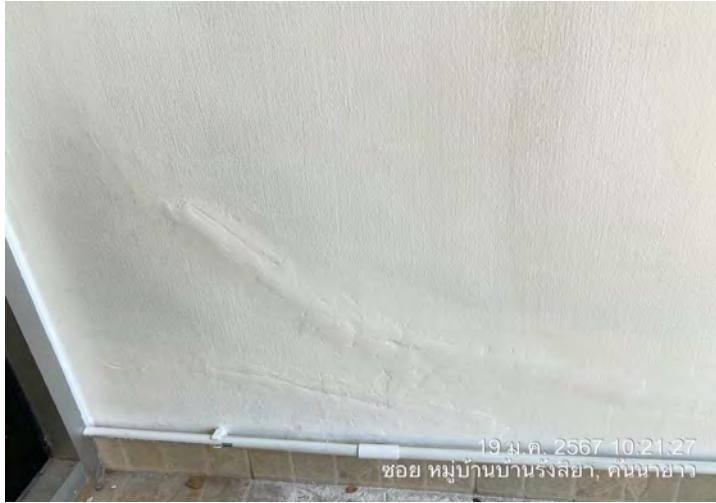
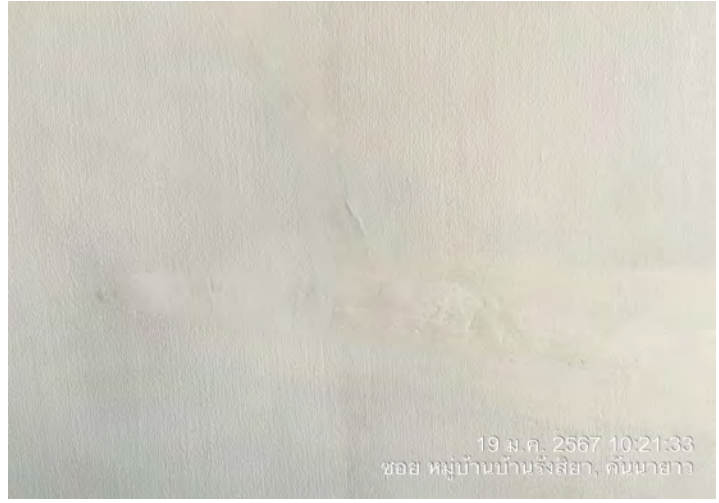
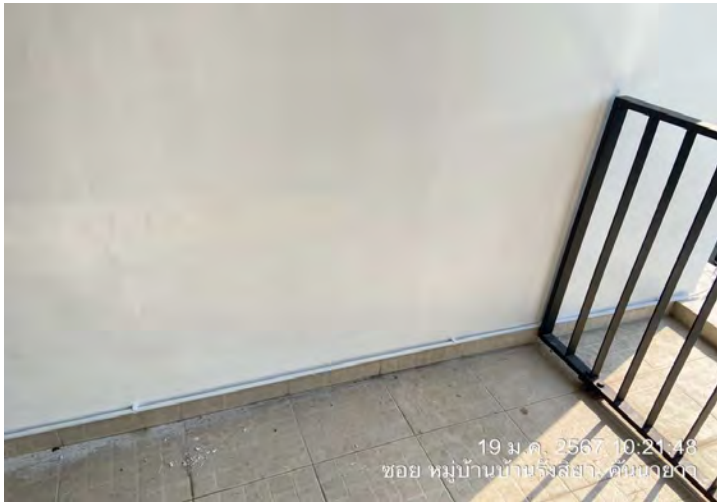
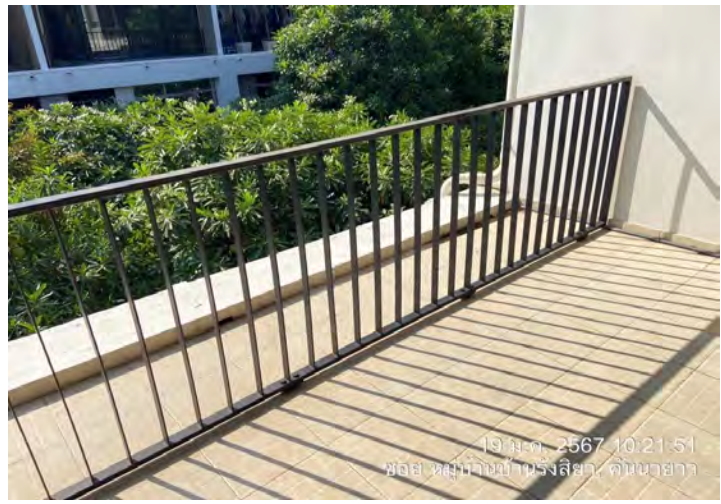
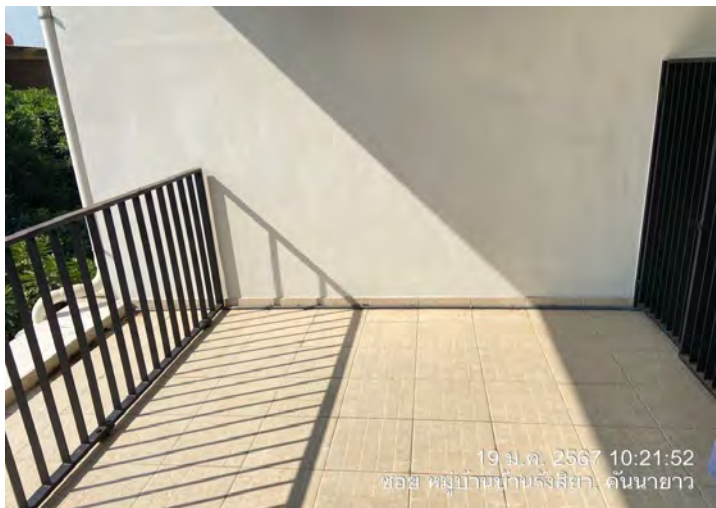
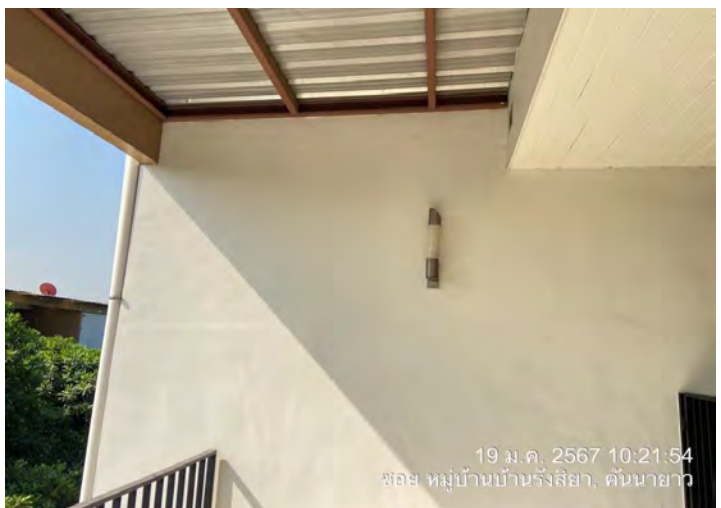
สภาพทั่วไปภายในอาคาร ชั้นที่ 4
