เอกสารสำรวจบ้านข้างเคียง

Title : ขอนำส่งรายงานสำรวจบ้านข้างเคียงของโครงการ Landmark @ grand station B

รายงานการสำรวจสภาพอาคารข้างเคียง

(ก่อนเริ่มงานโครงสร้าง)

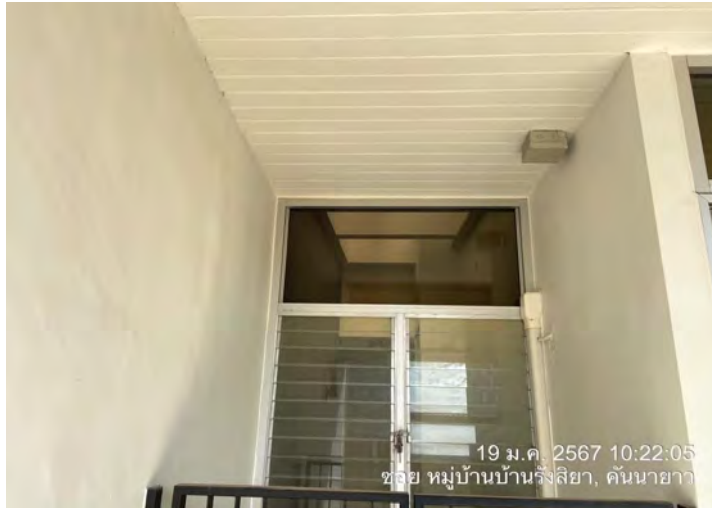
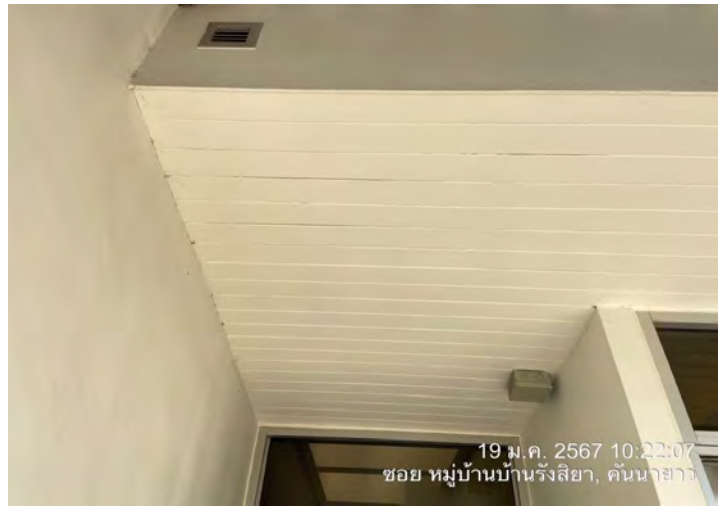
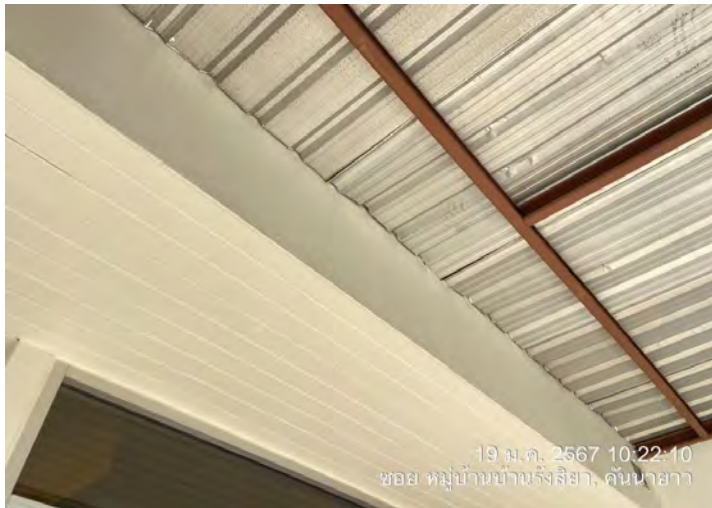
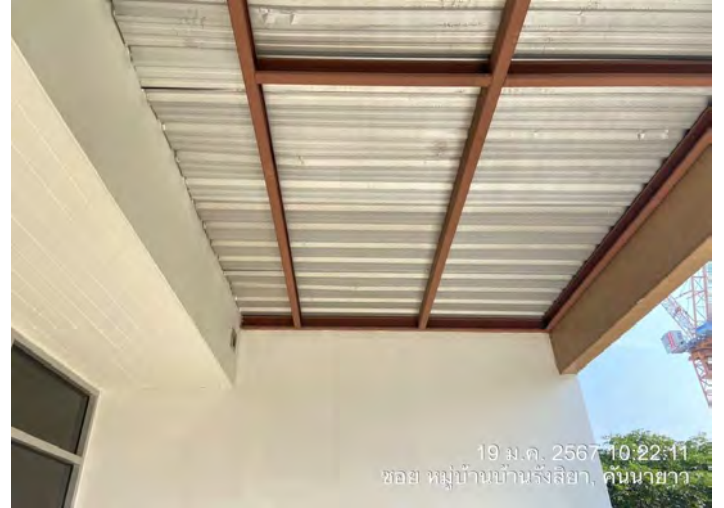
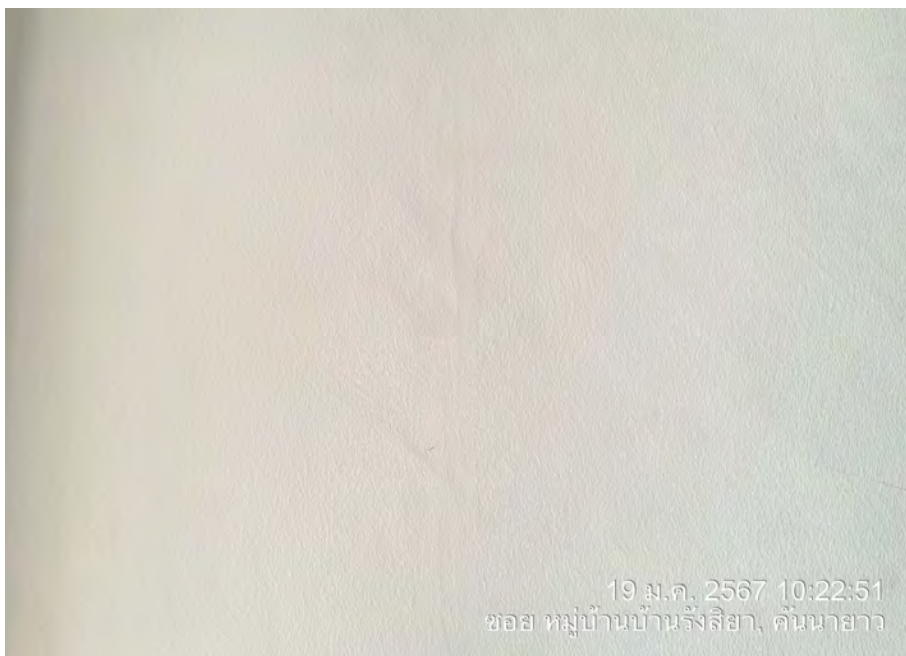
สภาพทั่วไปภายในอาคาร ชั้นที่ 4

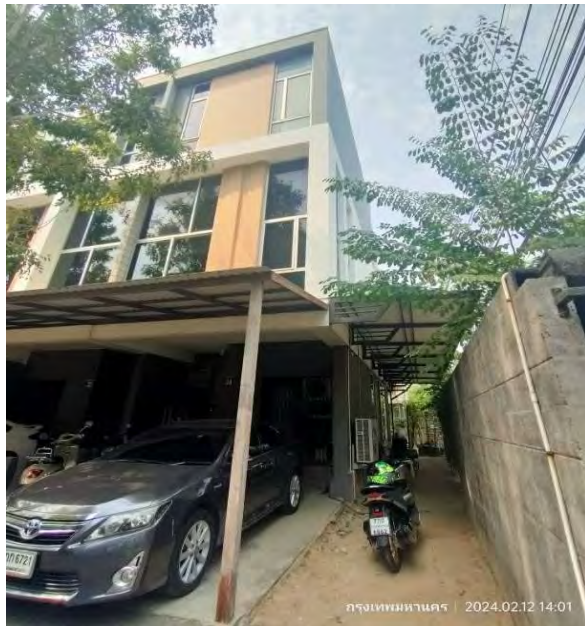
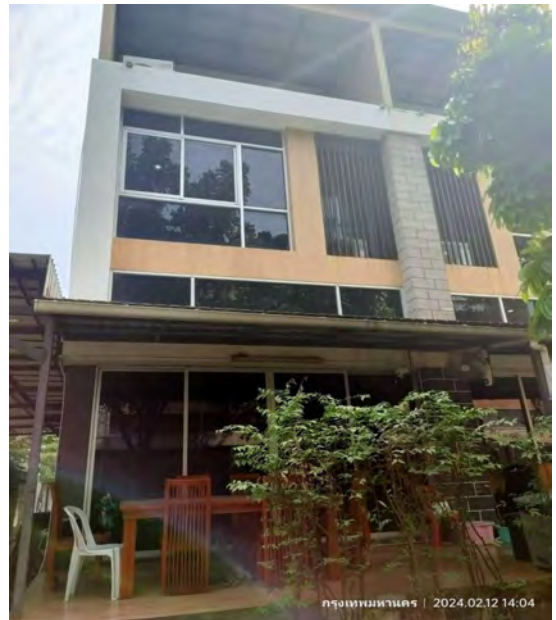
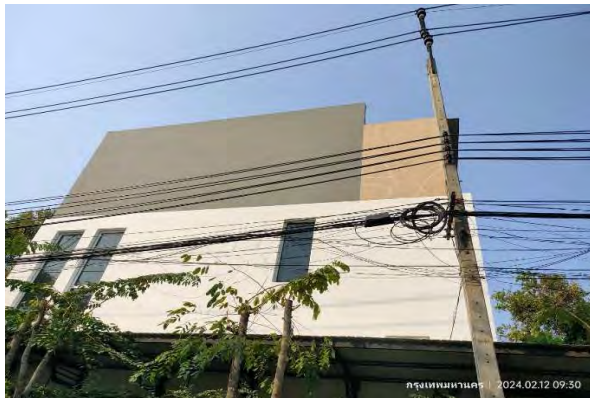
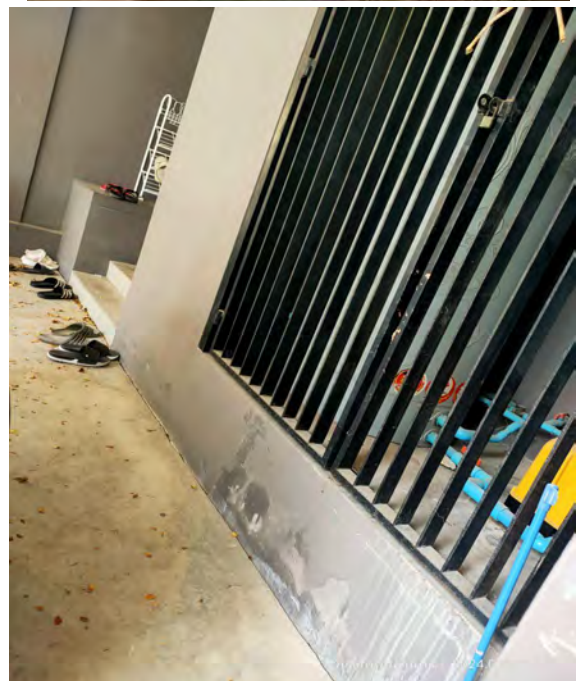
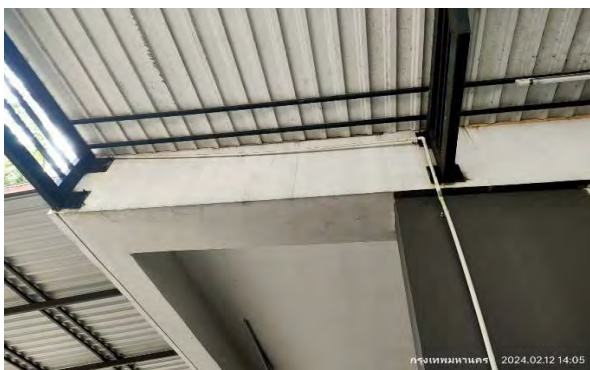
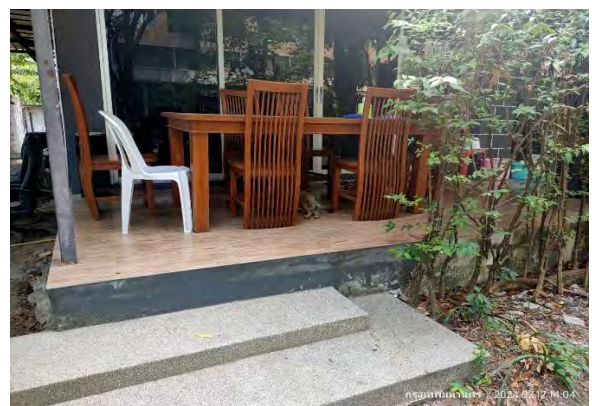
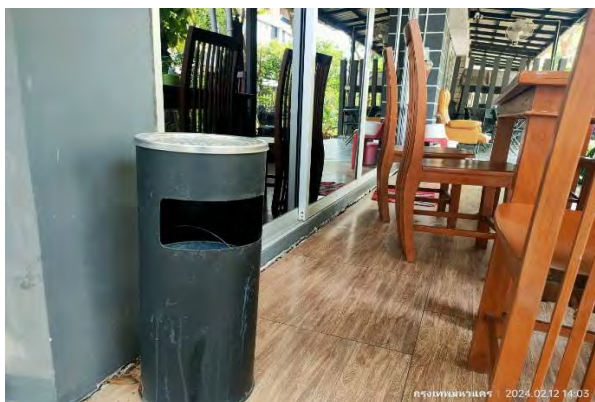
สภาพทั่วไปภายนอกอาคาร

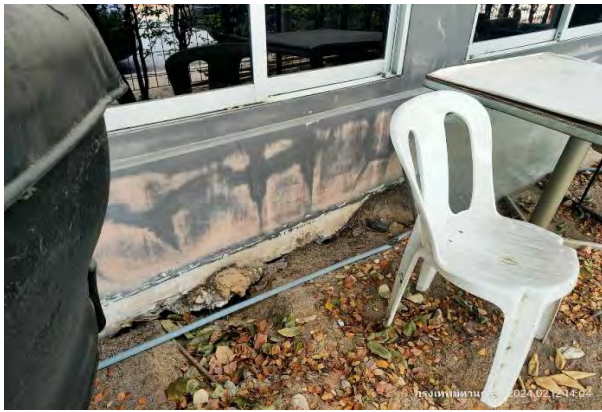
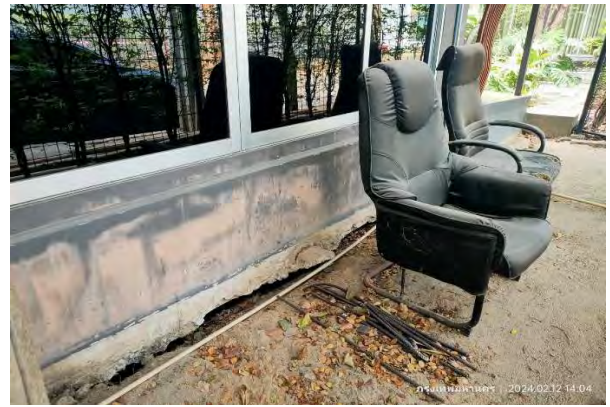
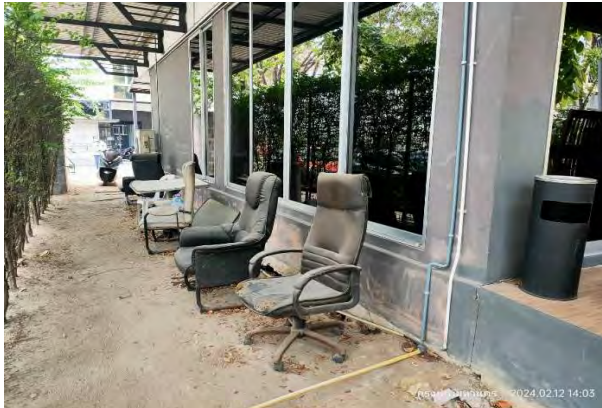
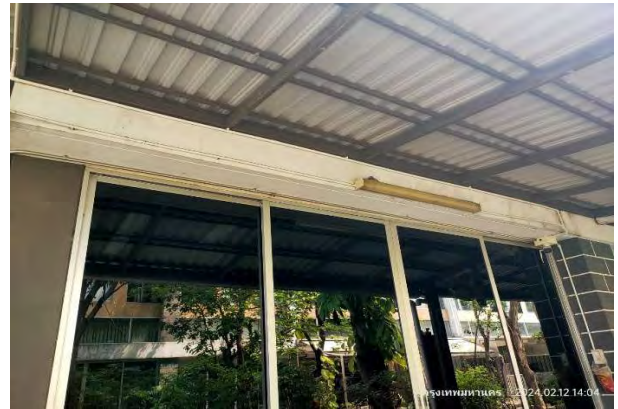
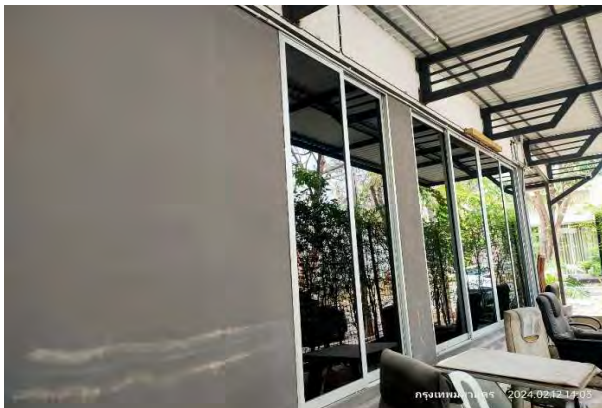
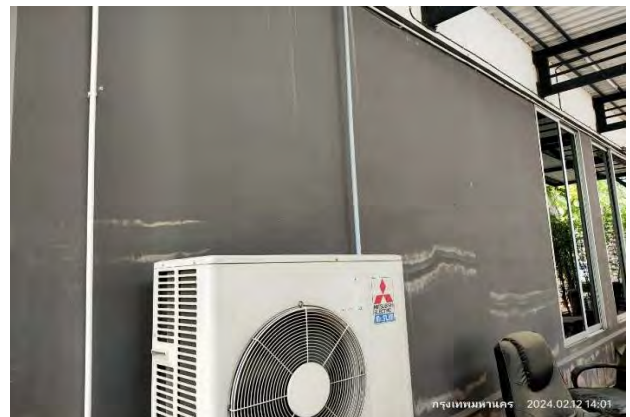
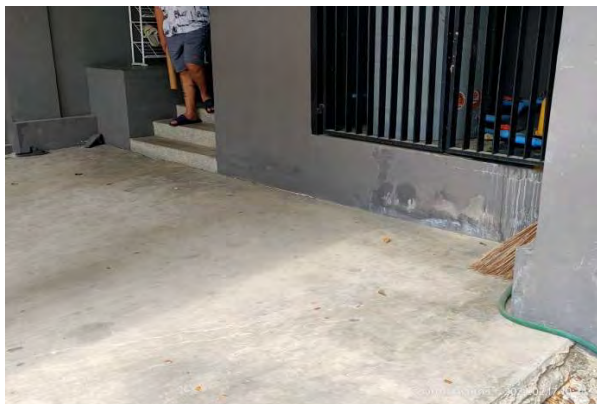
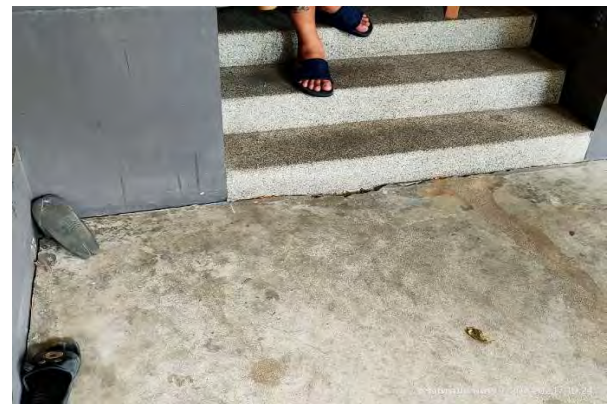
สภาพทั่วไปภายนอกอาคาร

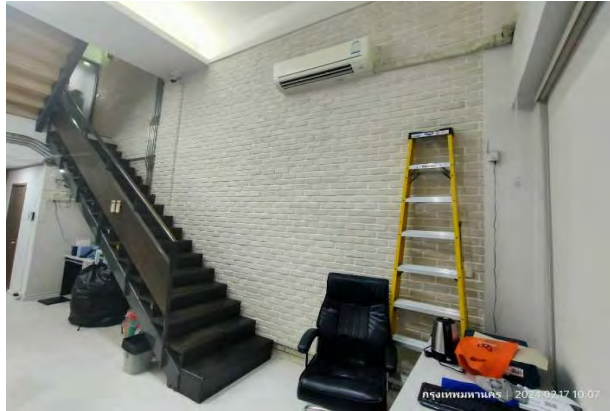
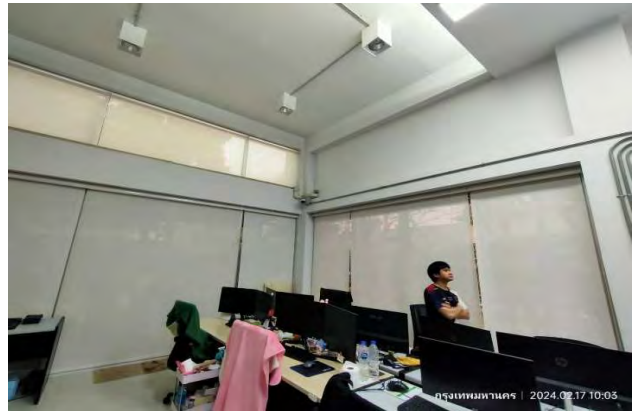
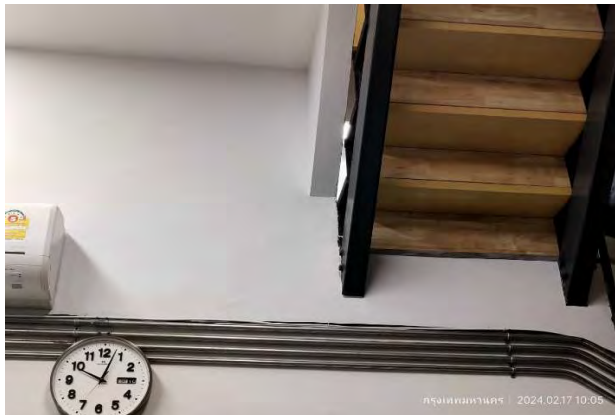
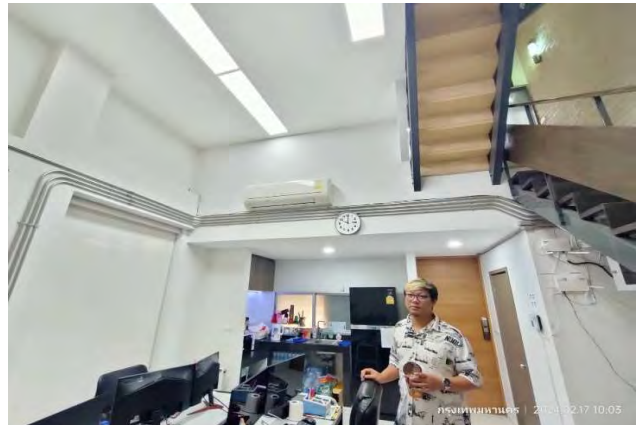
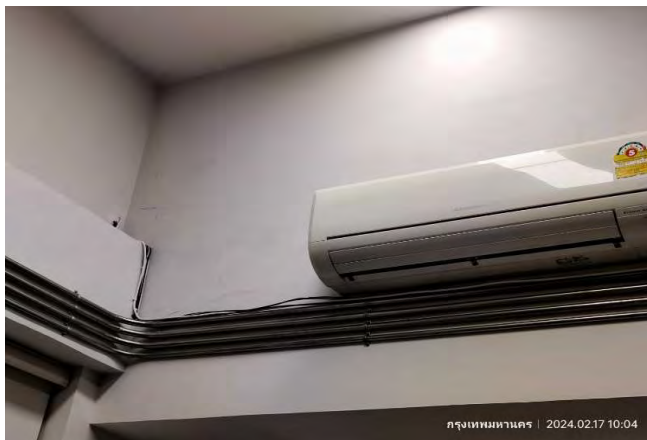
สภาพทั่วไปภายในอาคาร ชั้น 1

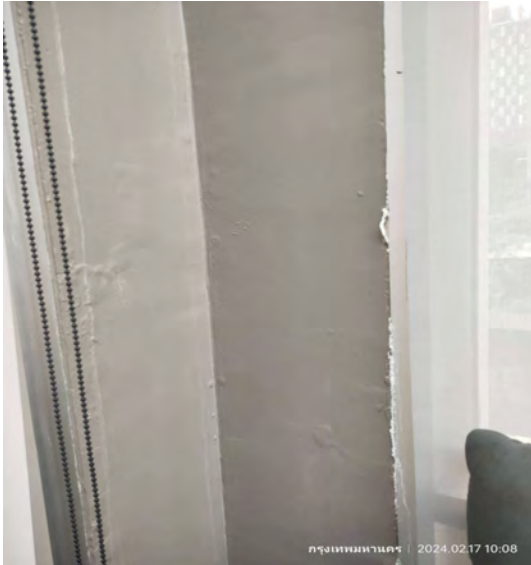
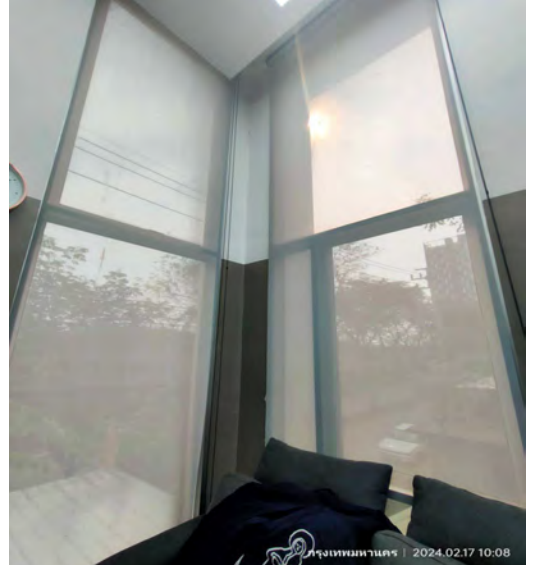
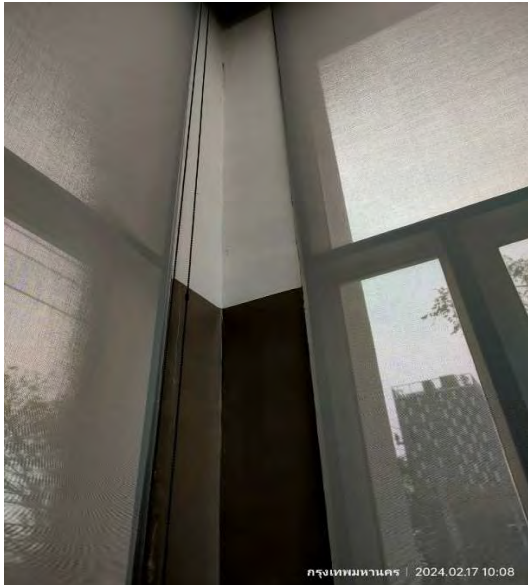
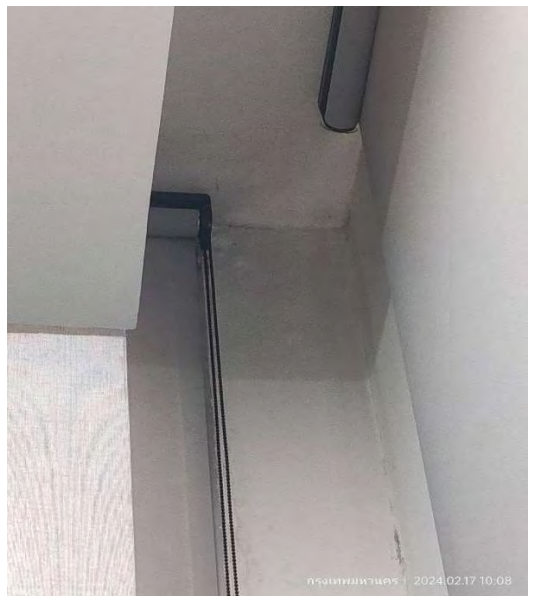
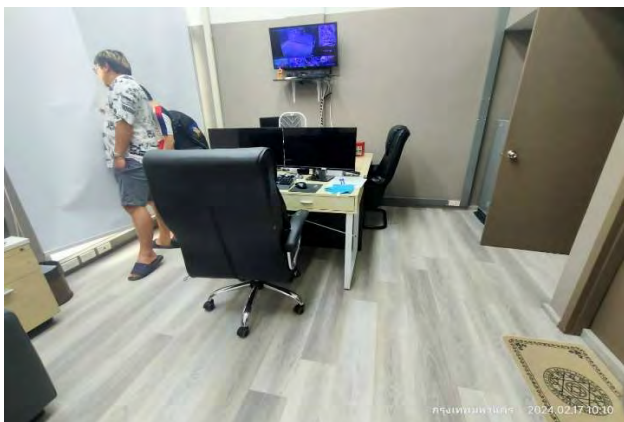
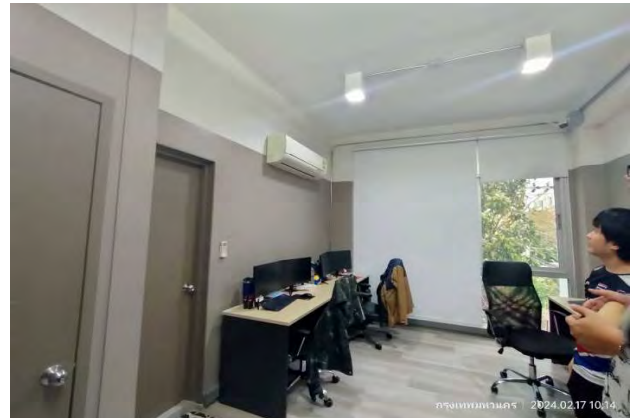
สภาพทั่วไปภายในอาคาร ชั้น 2

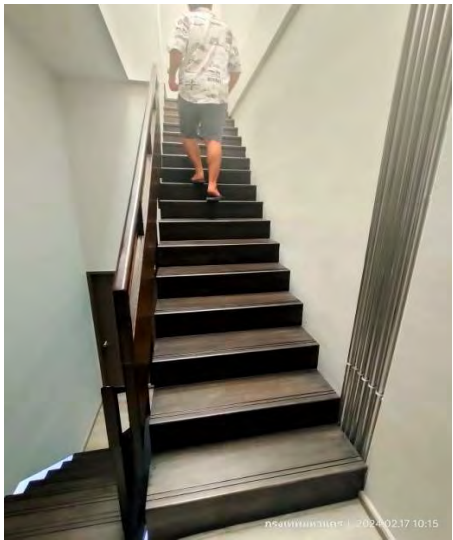
สภาพทั่วไปภายในอาคาร ชั้น 3

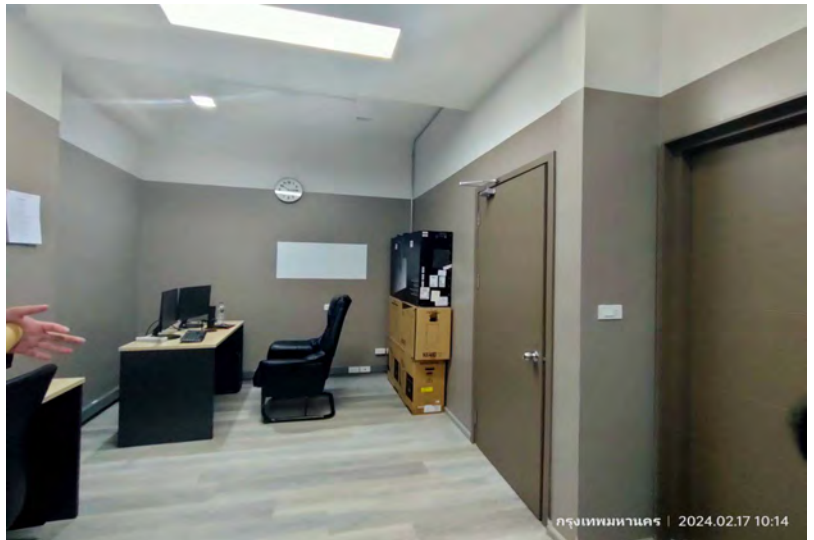
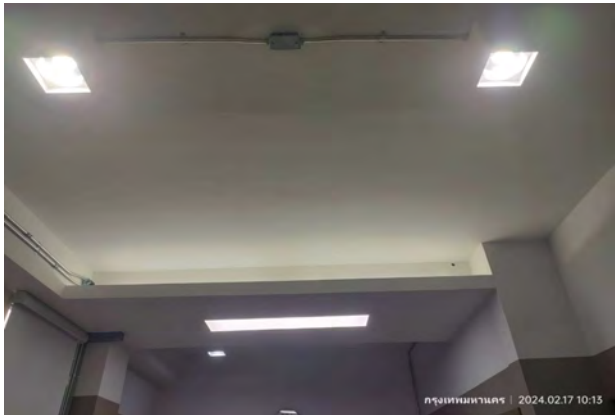
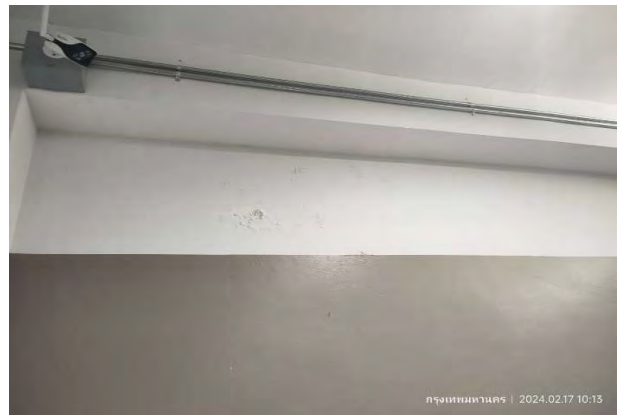
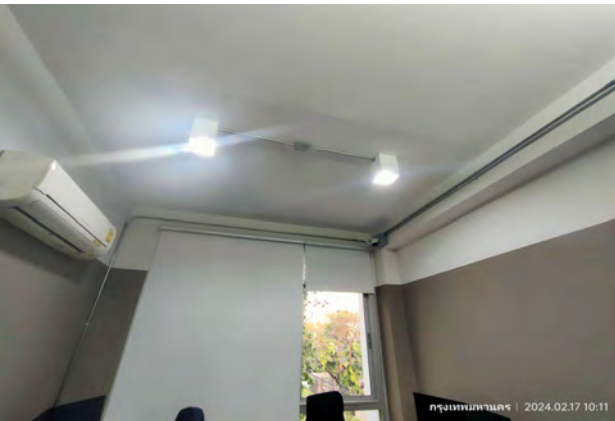
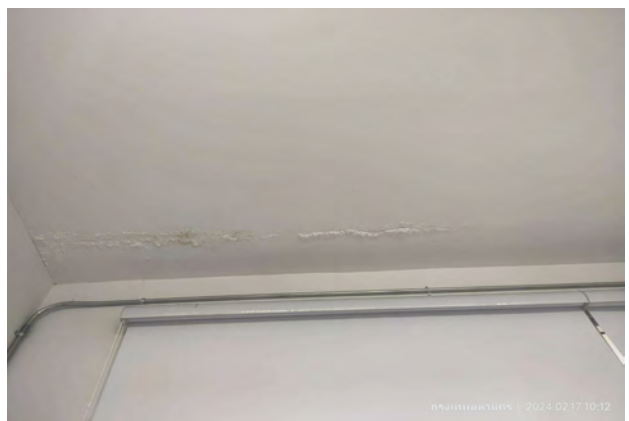
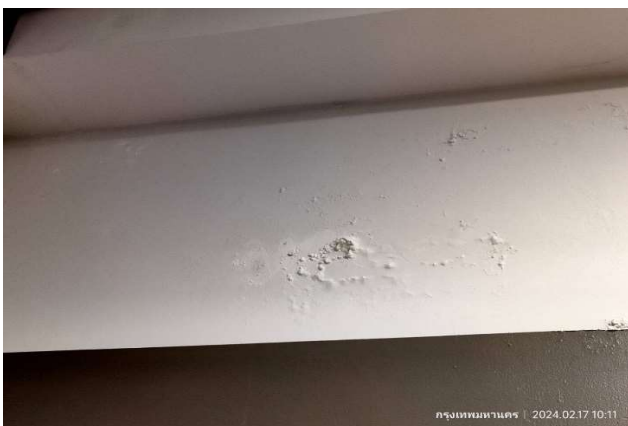
สภาพทั่วไปภายในอาคาร ชั้น 3

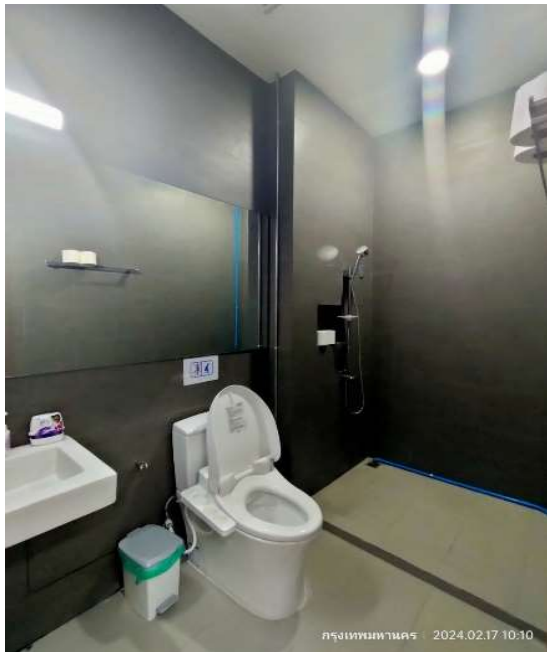
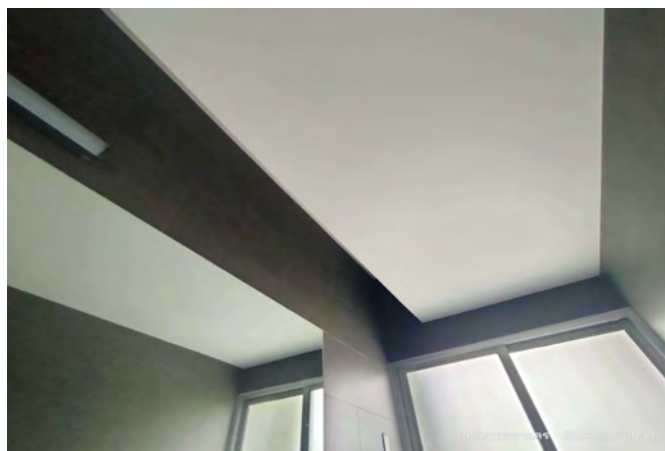
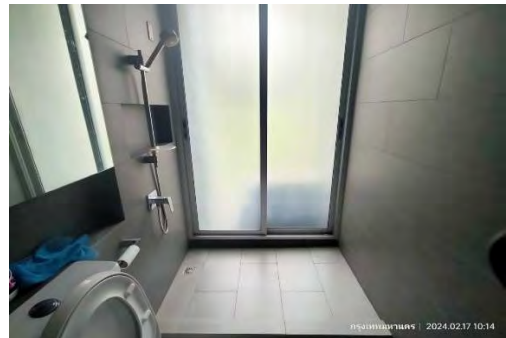
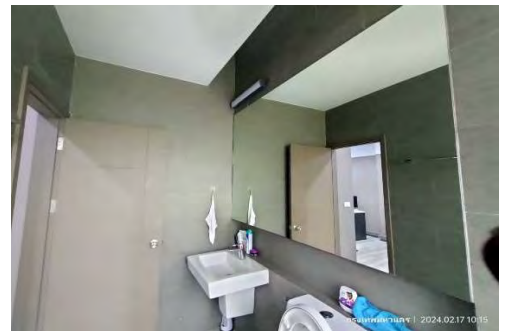
สภาพทั่วไปภายในอาคาร ชั้น 4

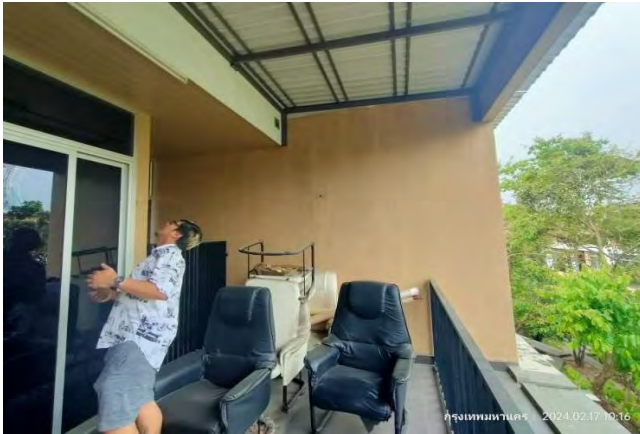
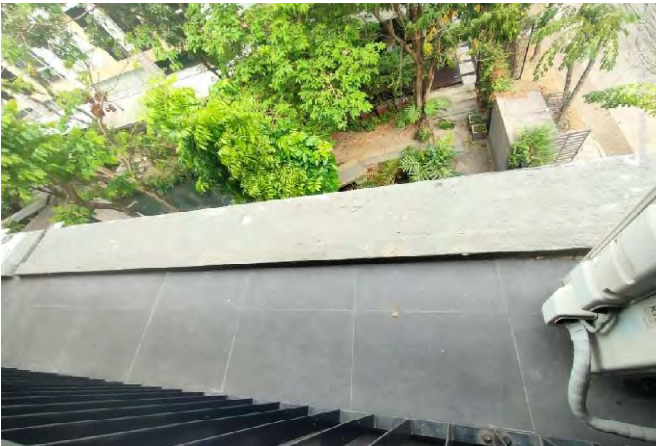
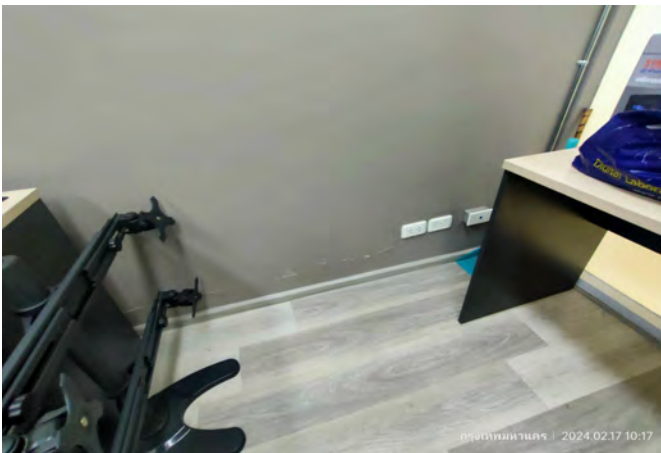
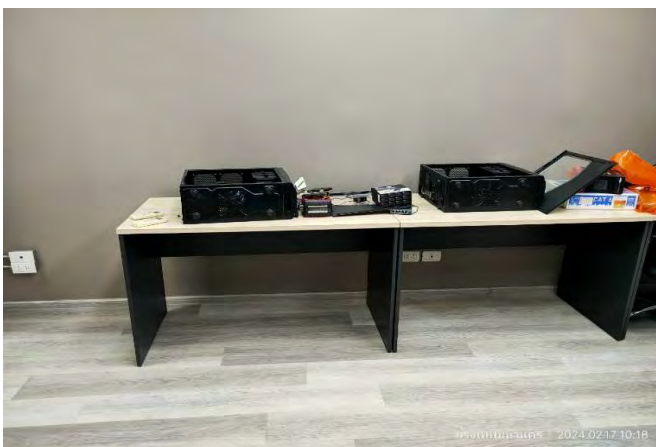
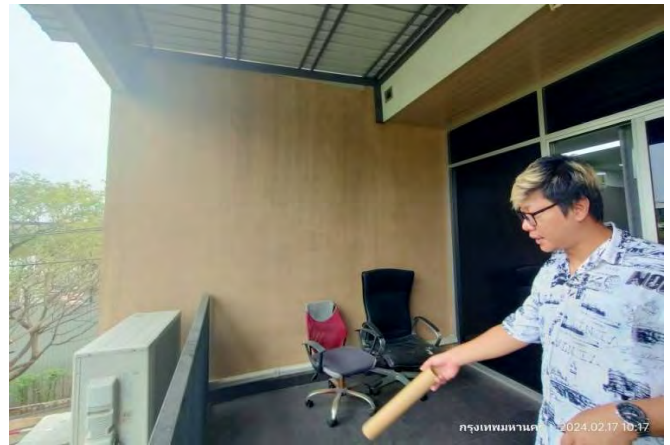
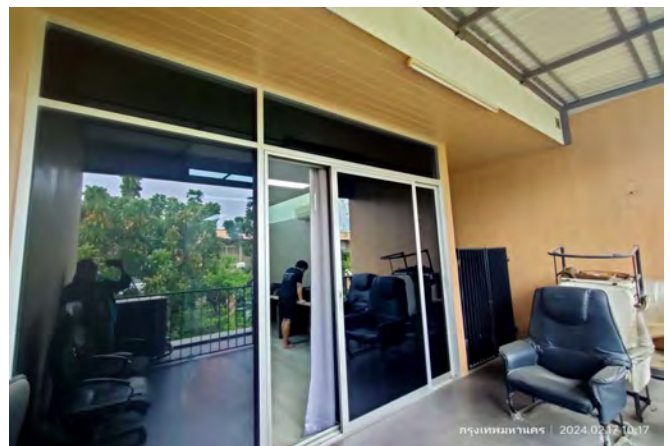
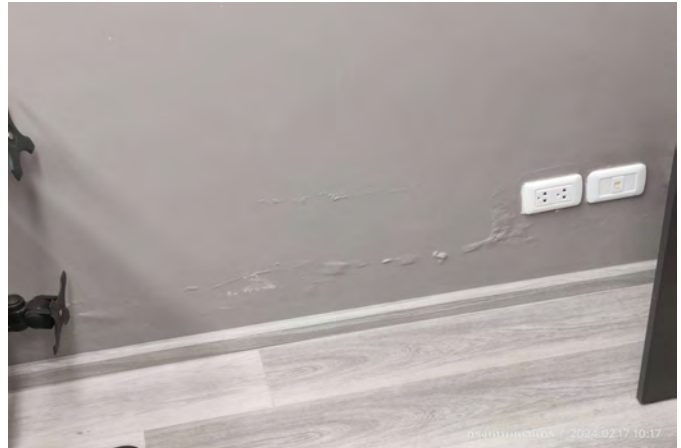
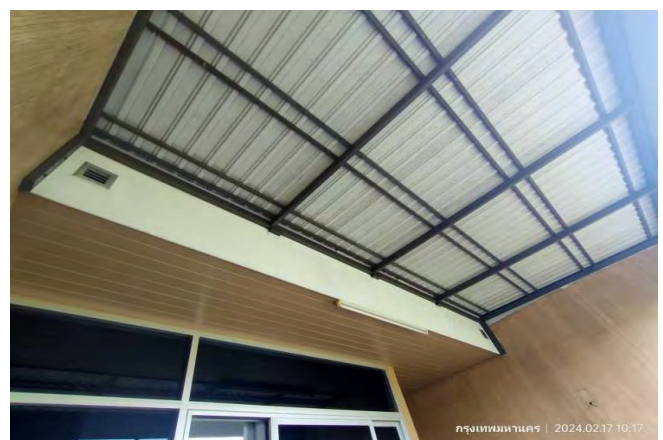
สภาพทั่วไปภายในอาคาร ชั้น 4

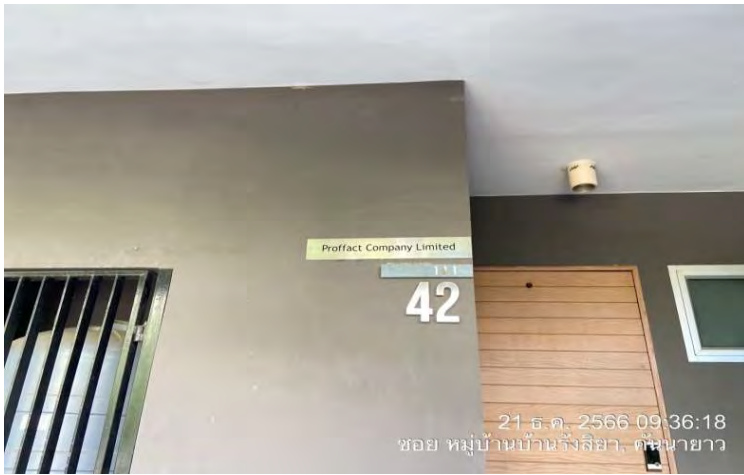
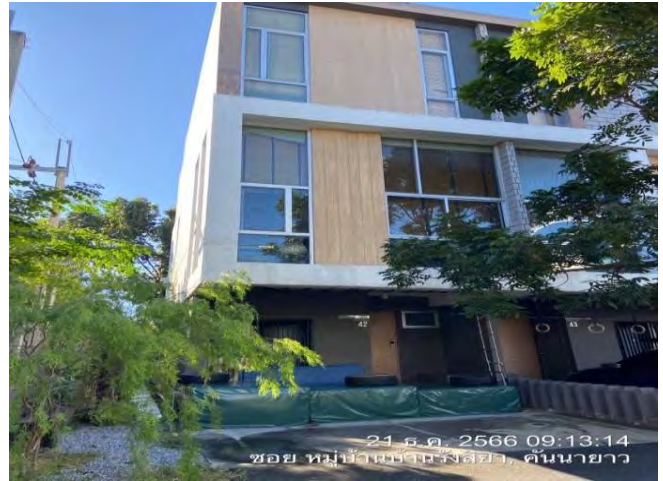
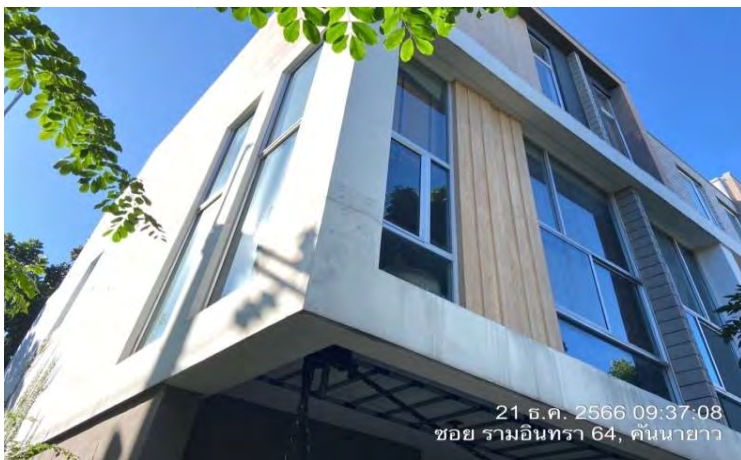
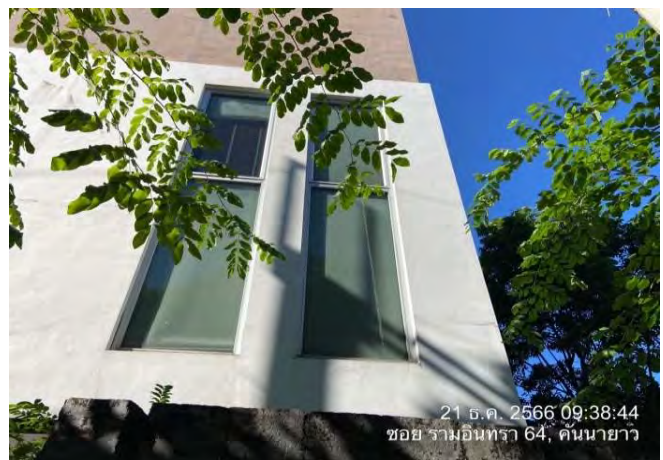
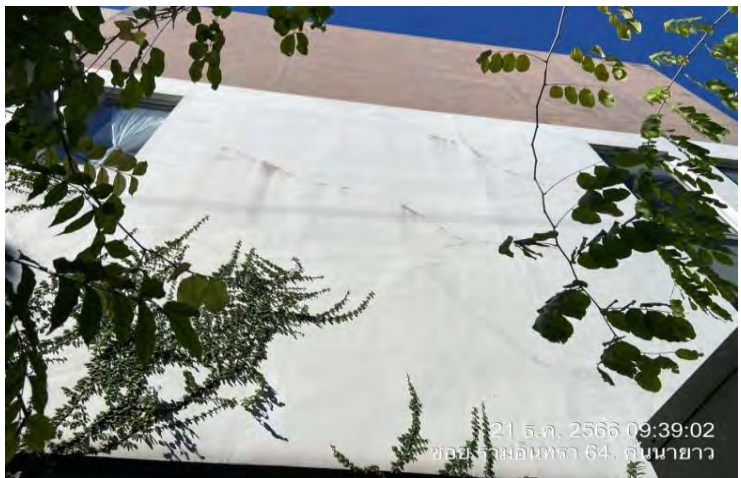
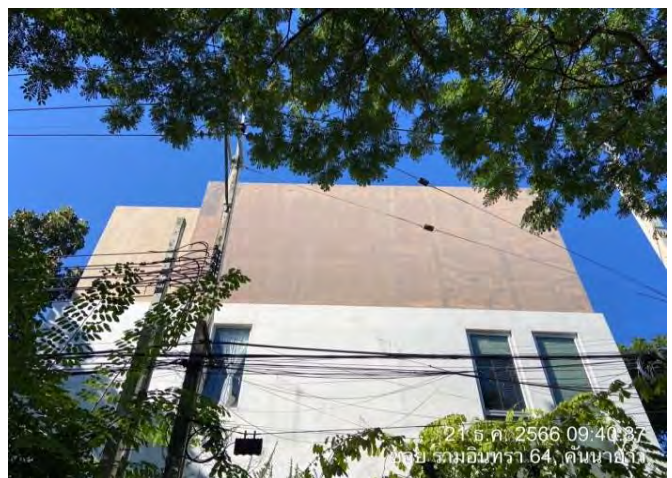
สภาพทั่วไปภายนอกอาคาร

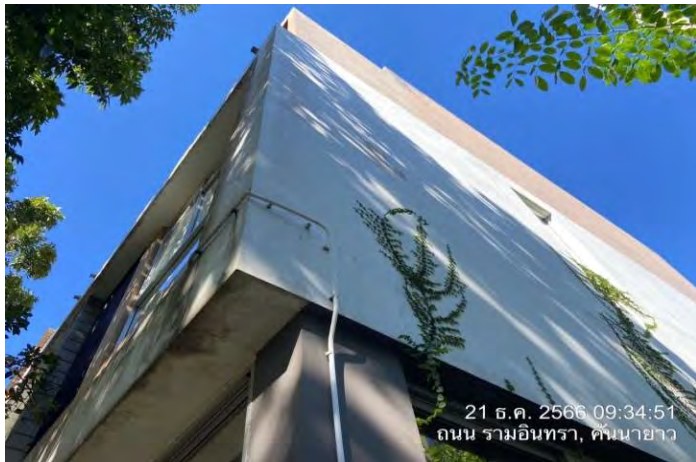
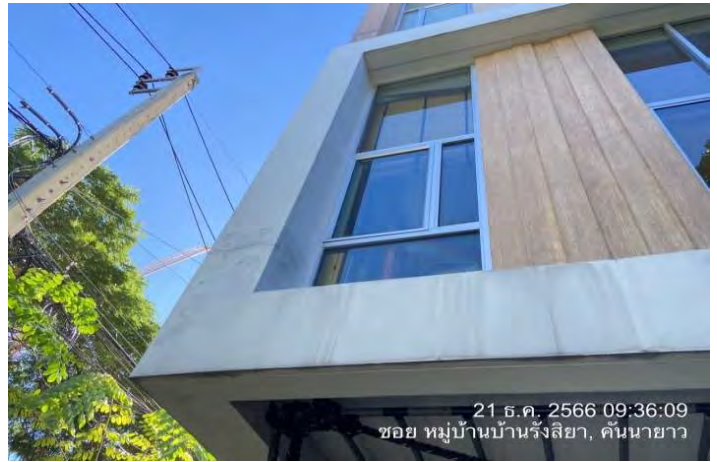
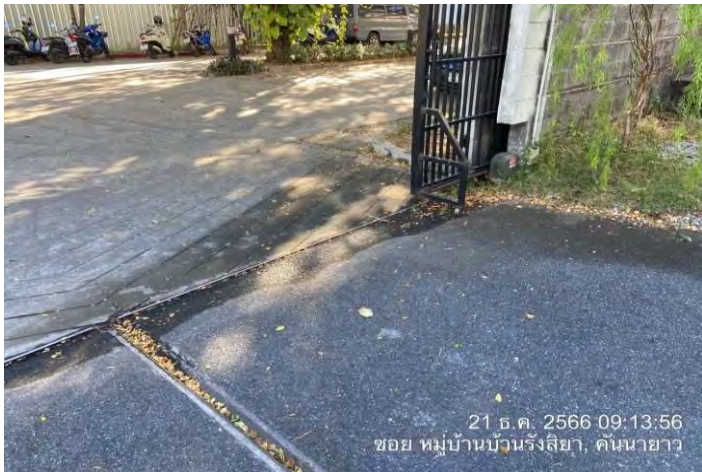
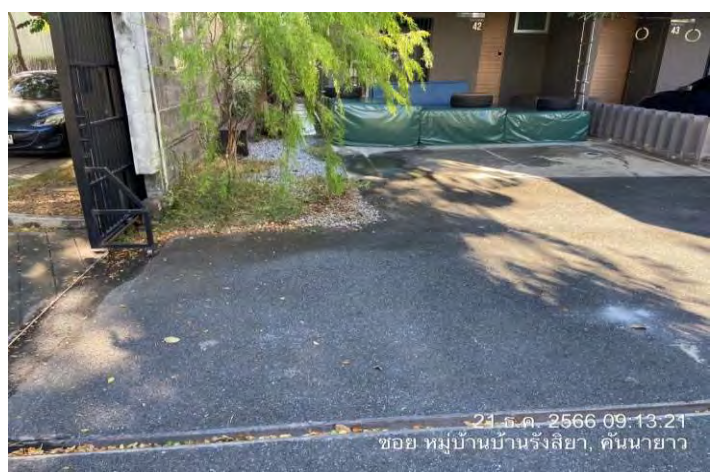
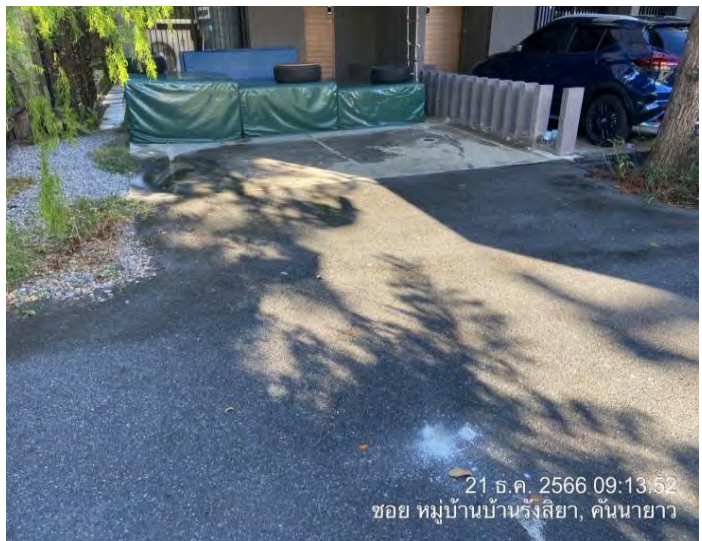
สภาพทั่วไปภายนอกอาคาร

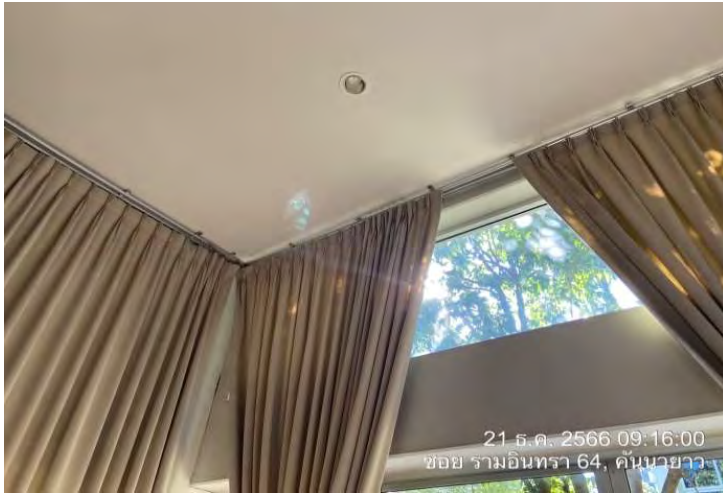
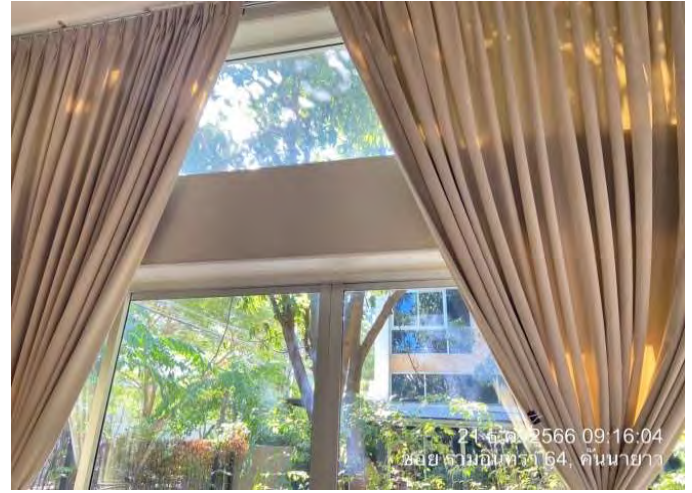
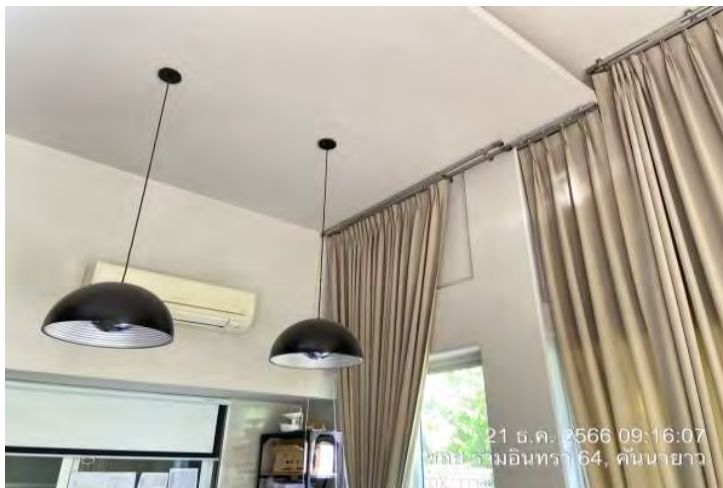
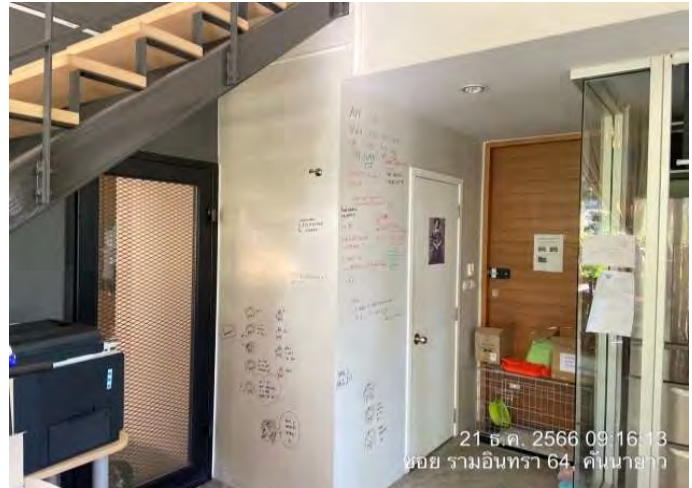
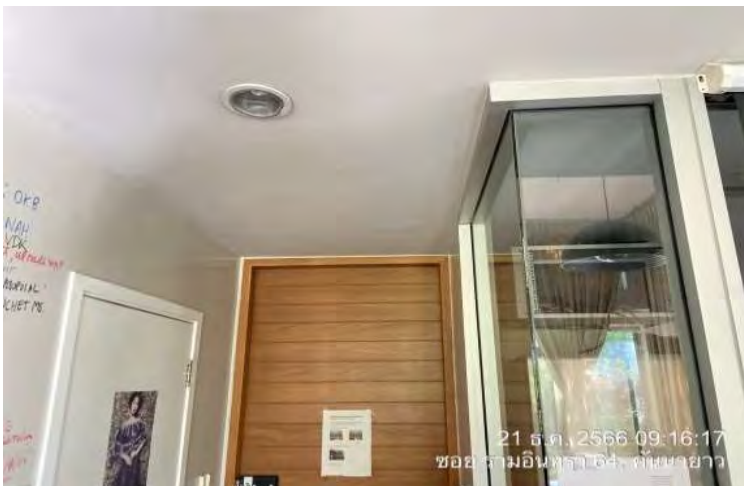
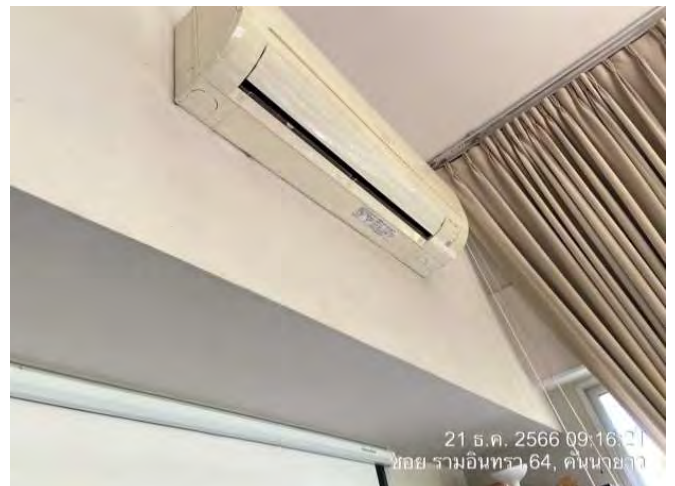
สภาพทั่วไปภายในอาคาร ชั้นที่ 1

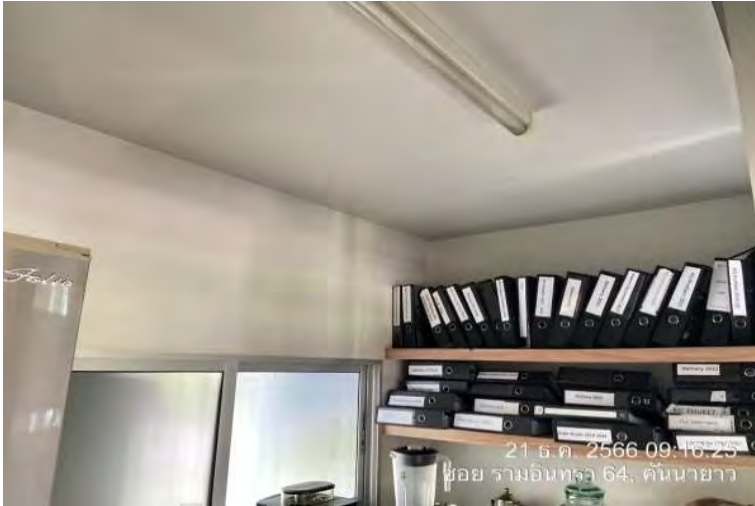
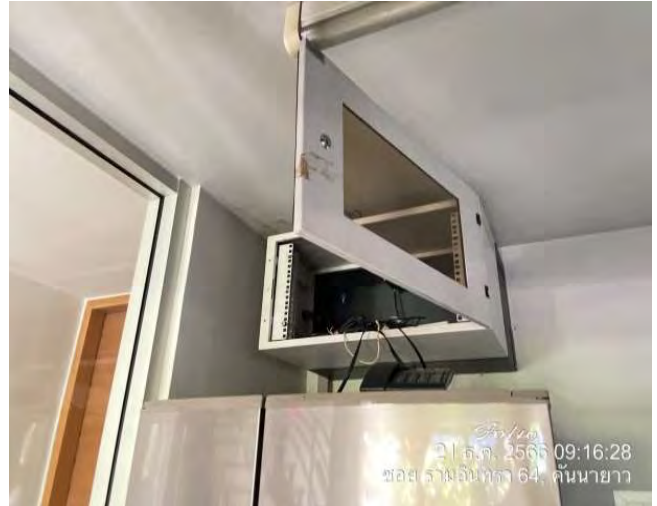
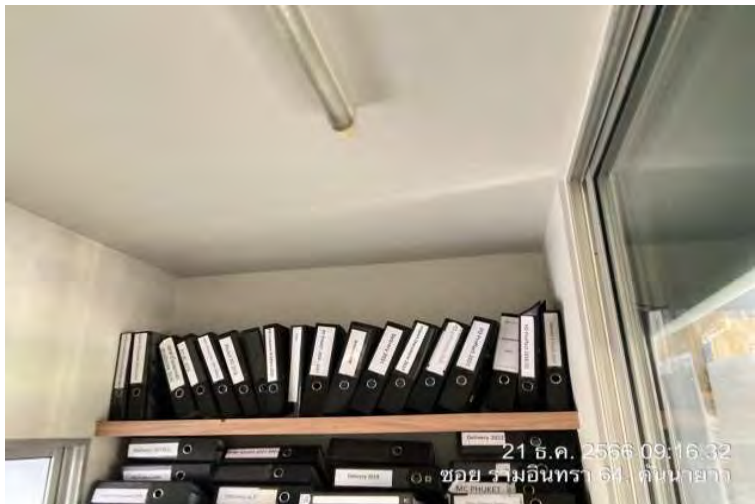
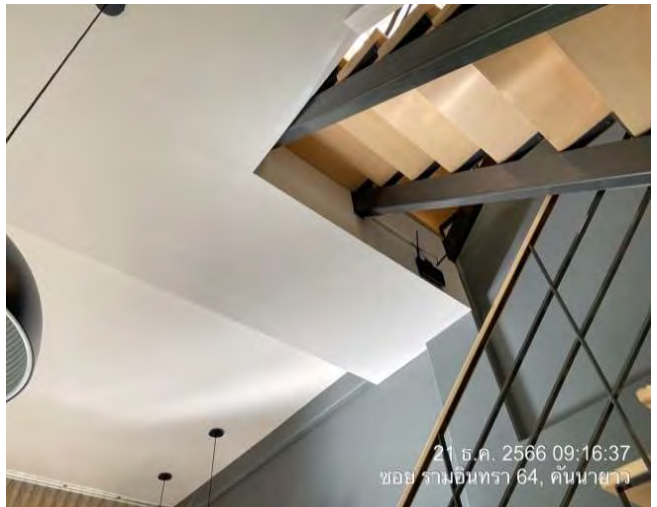
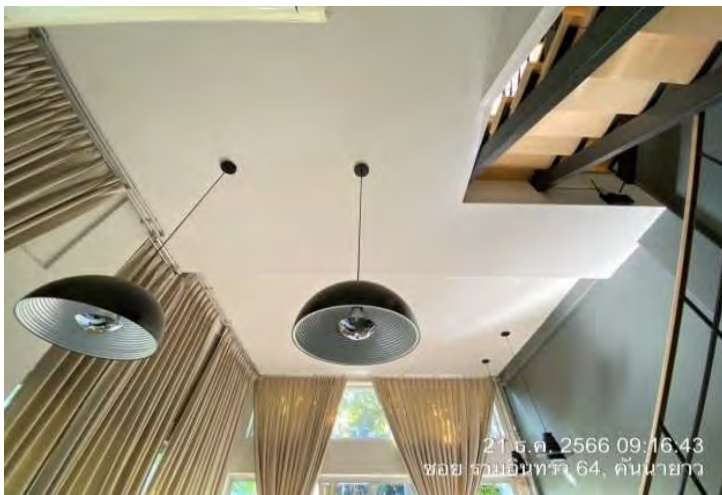
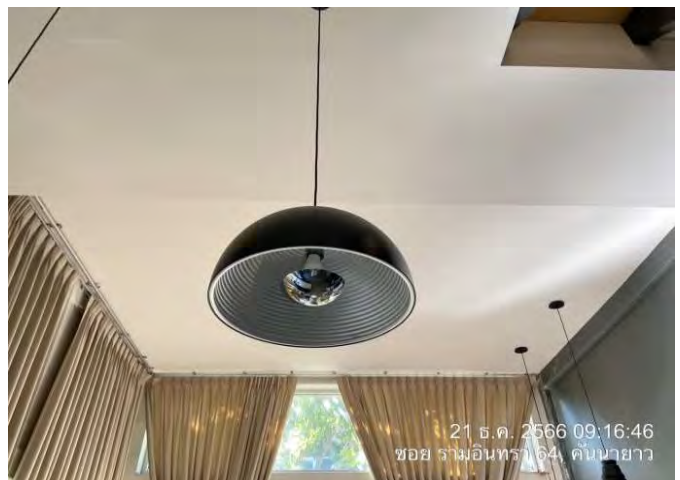
สภาพทั่วไปภายในอาคาร ชั้นที่ 1
