เอกสารสำรวจบ้านข้างเคียง

Title : ขอนำส่งรายงานสำรวจบ้านข้างเคียงของโครงการ Landmark @ grand station B

รายงานการสำรวจสภาพอาคารข้างเคียง

(ก่อนเริ่มงานโครงสร้าง)

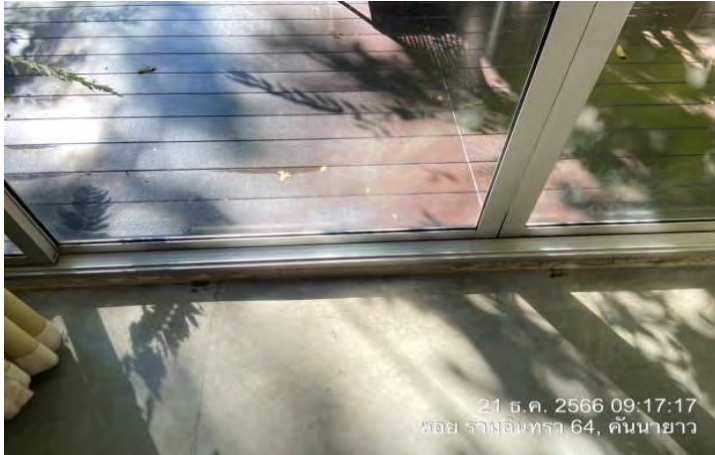
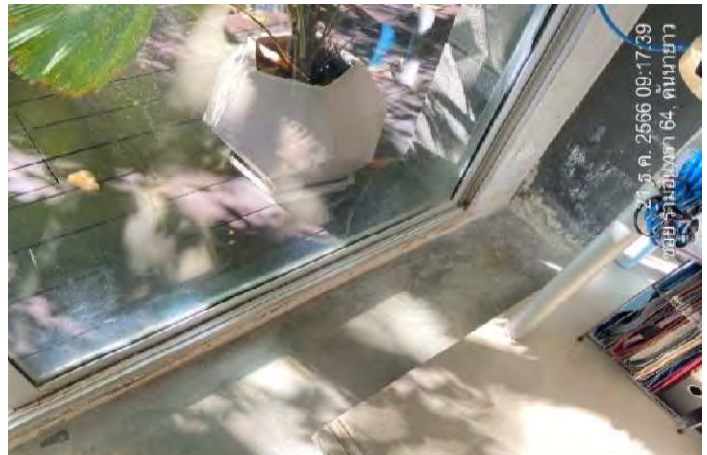
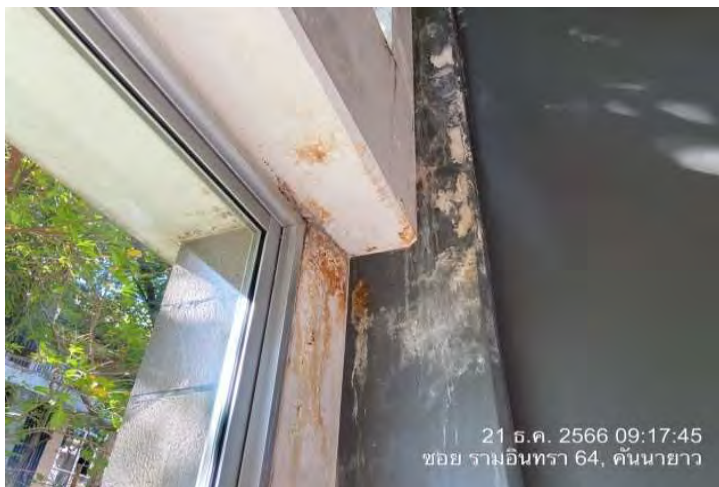
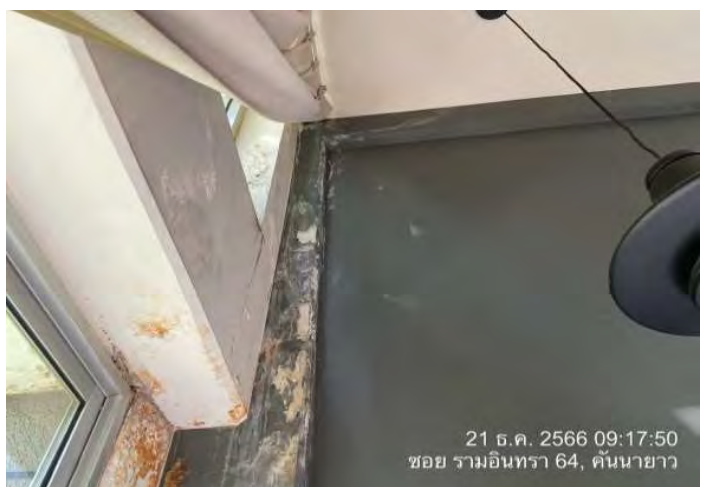
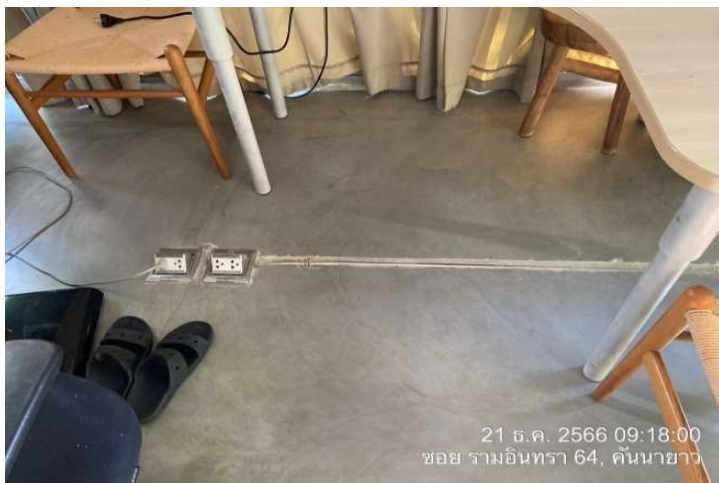
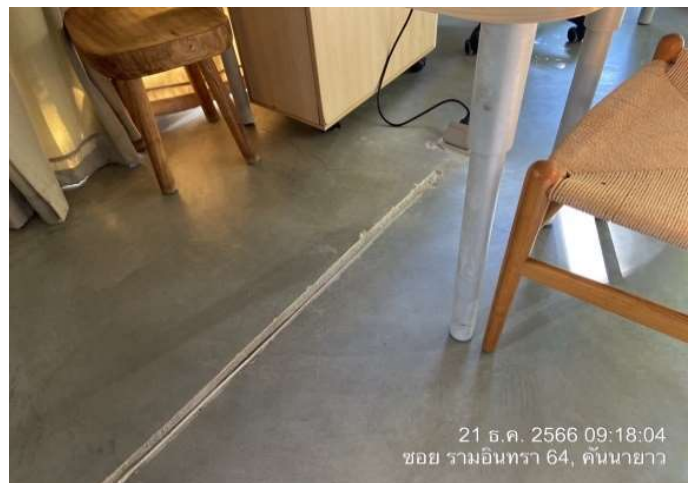
สภาพทั่วไปภายในอาคาร ชั้นที่ 1

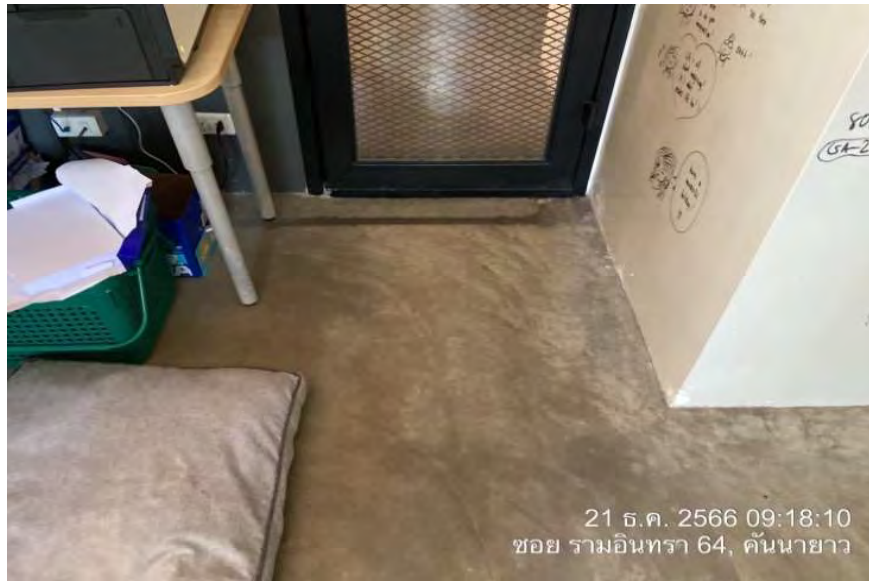
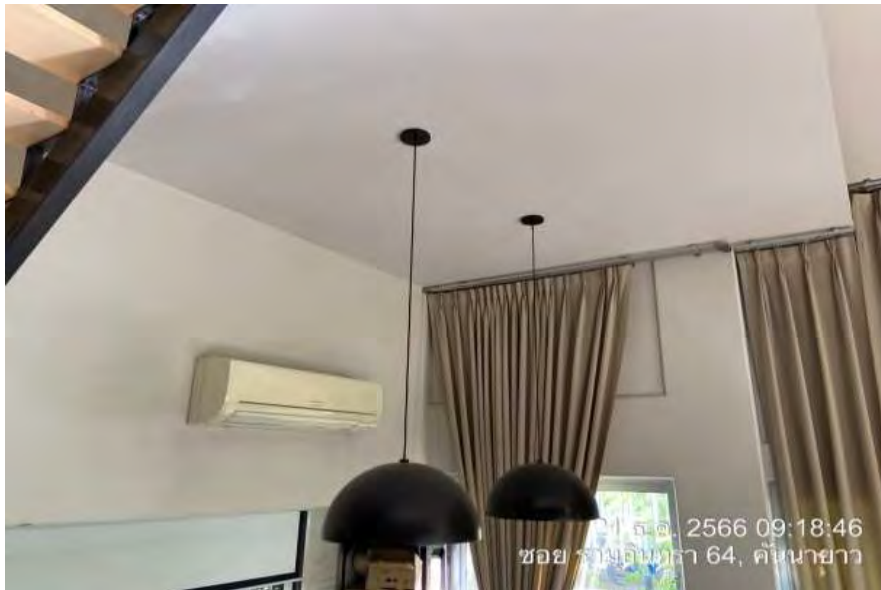
สภาพทั่วไปภายในอาคาร ชั้นที่ 1

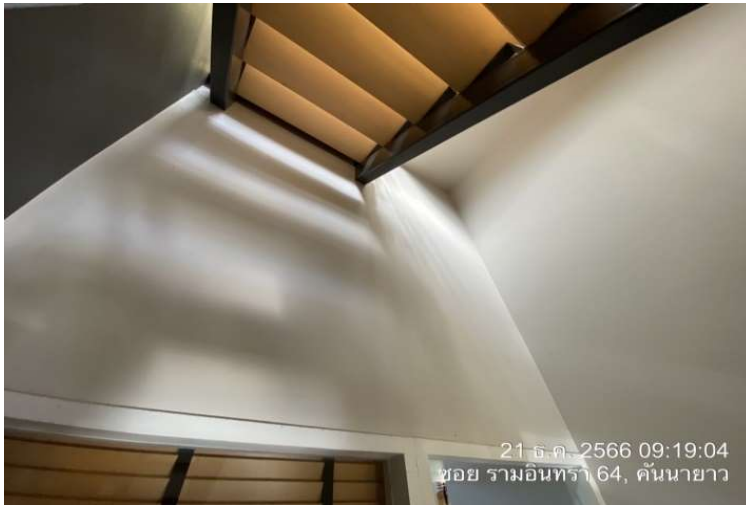
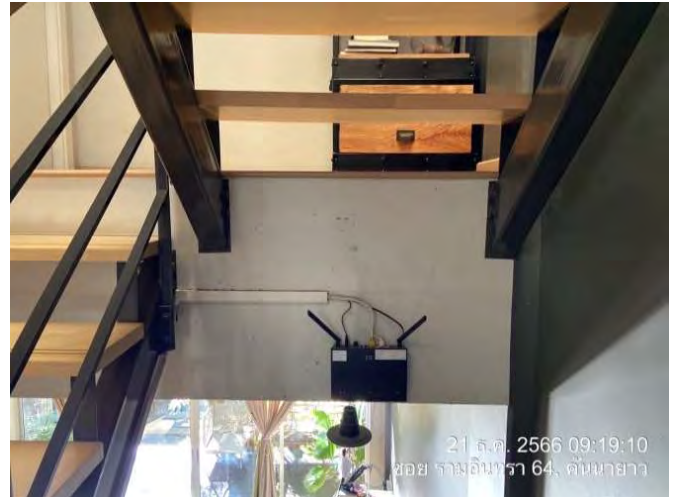
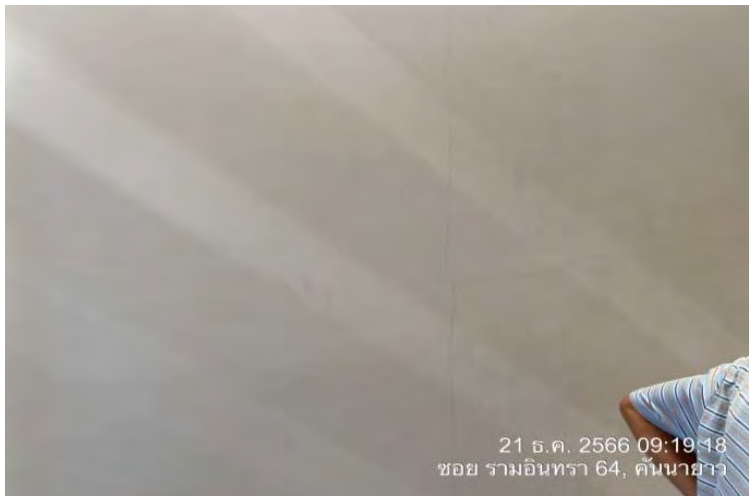
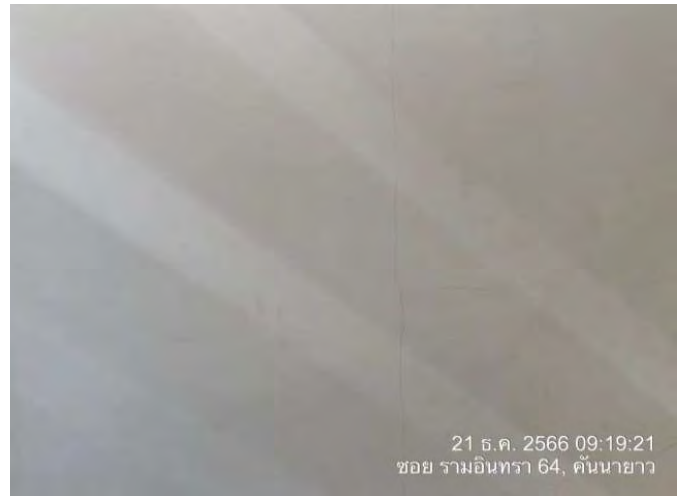
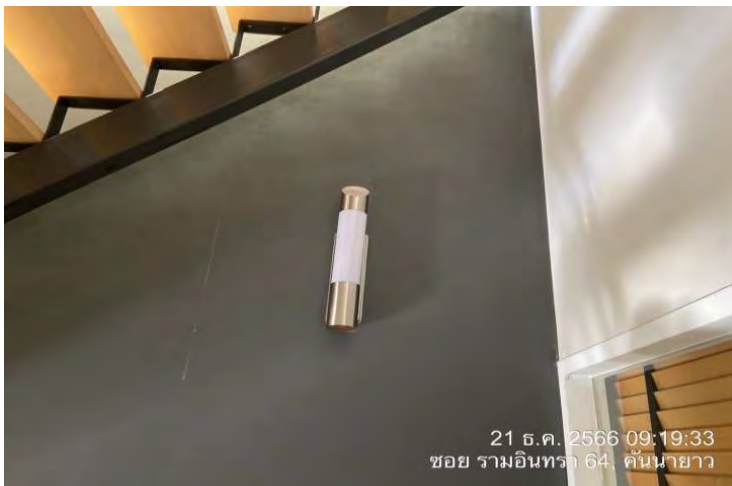
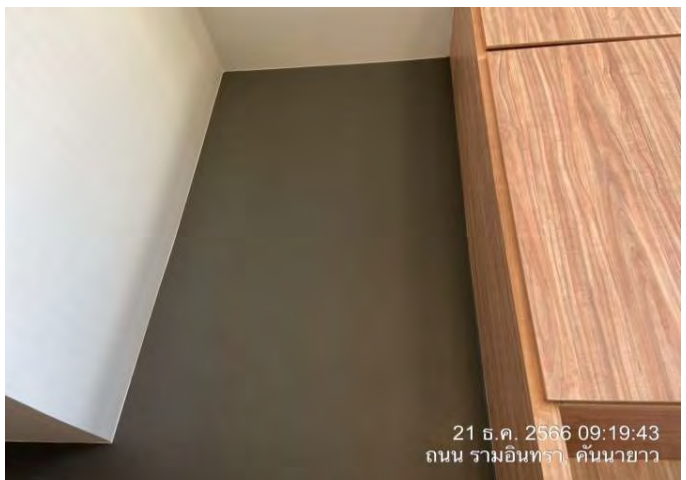
สภาพทั่วไปภายในอาคาร ชั้นที่ 2

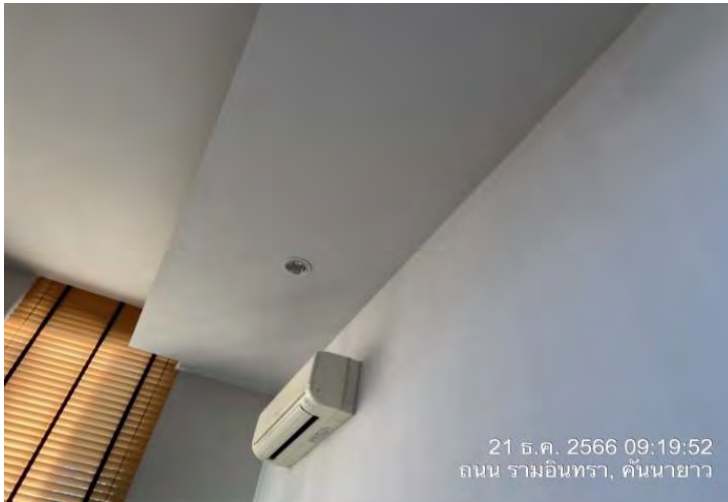
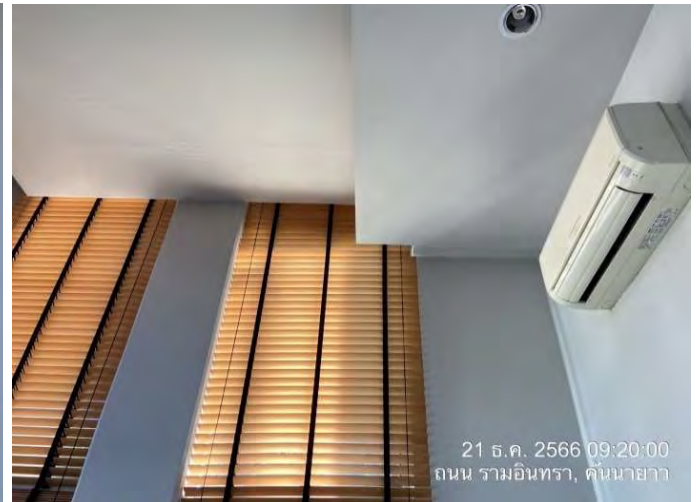
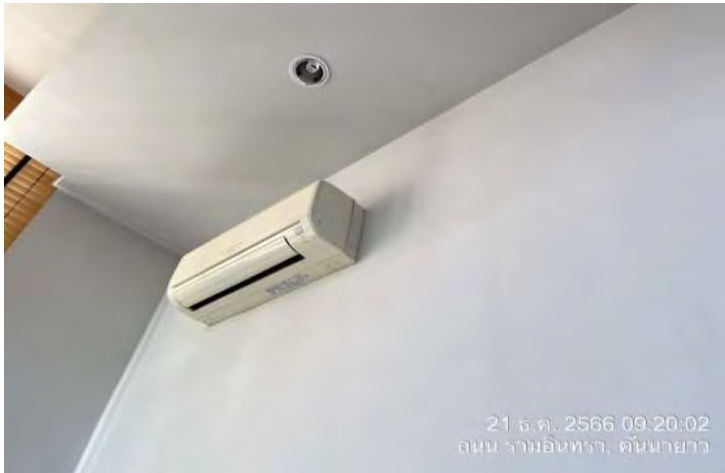
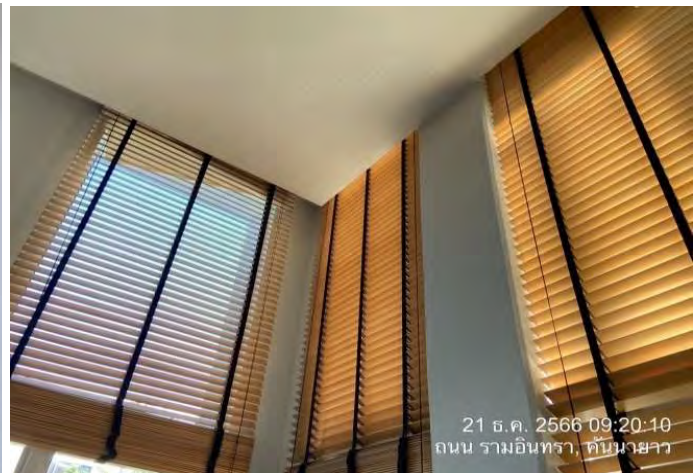
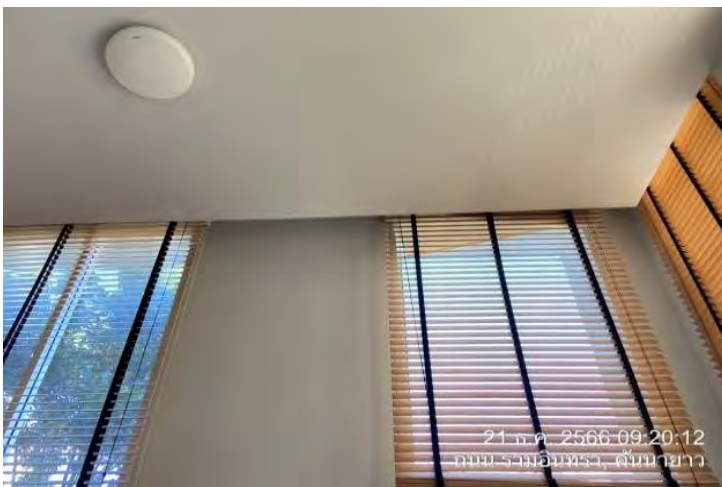
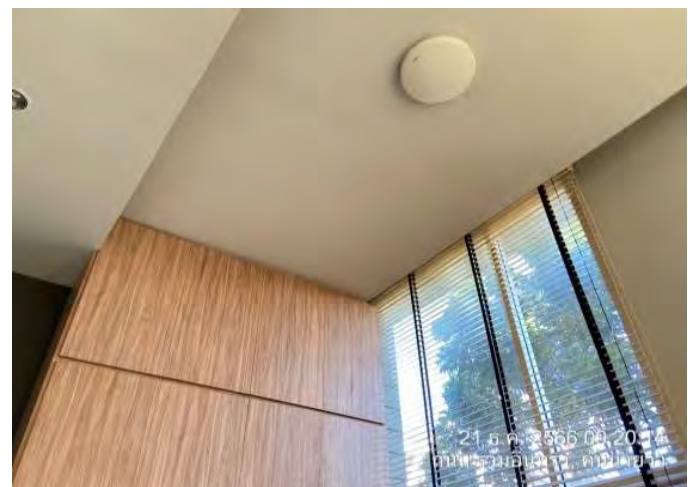
สภาพทั่วไปภายในอาคาร ชั้นที่ 2

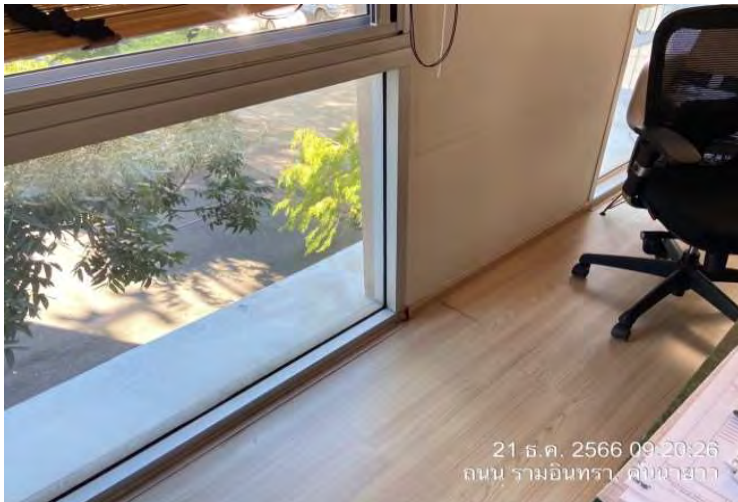
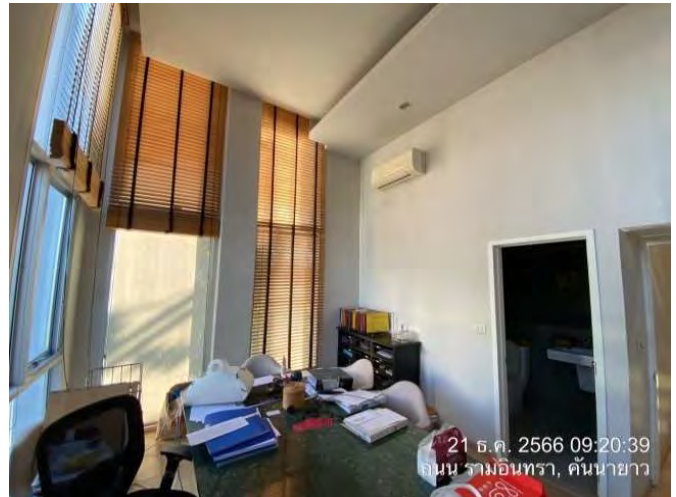
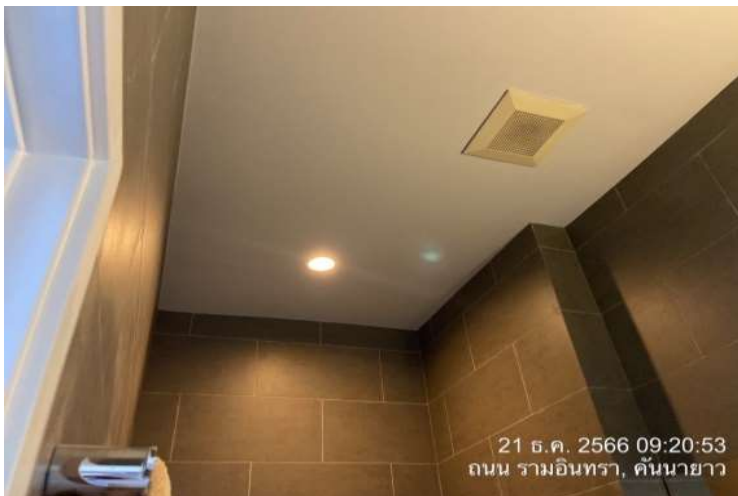
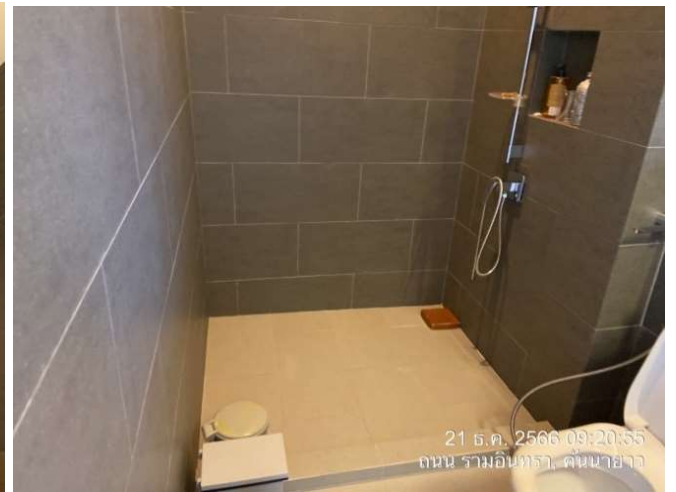
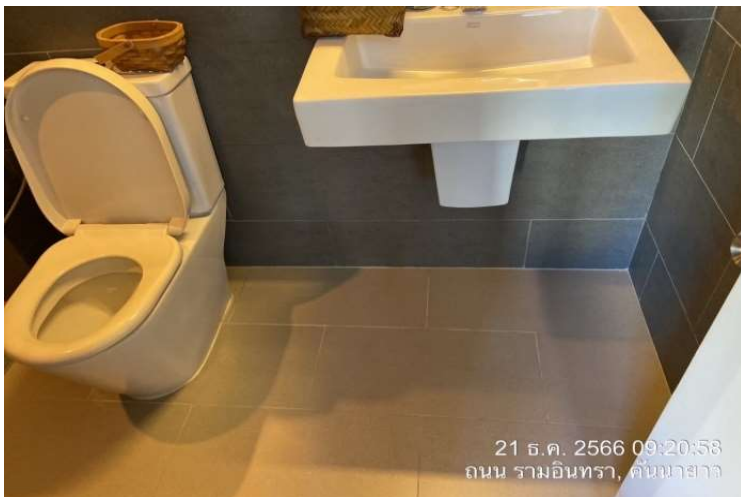
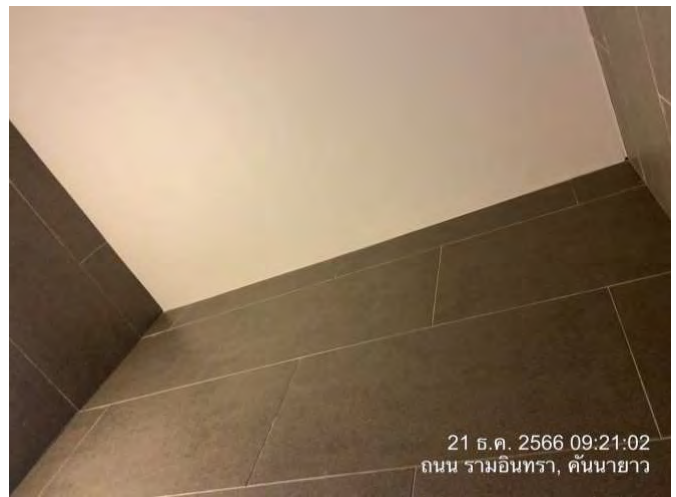
สภาพทั่วไปภายในอาคาร ชั้นที่ 2

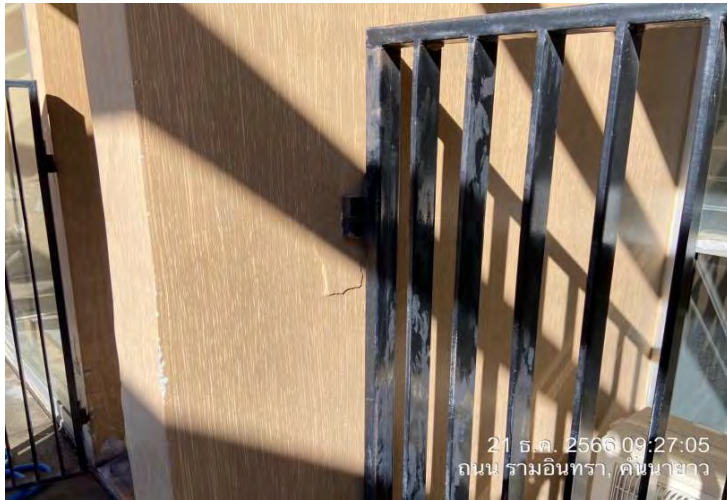
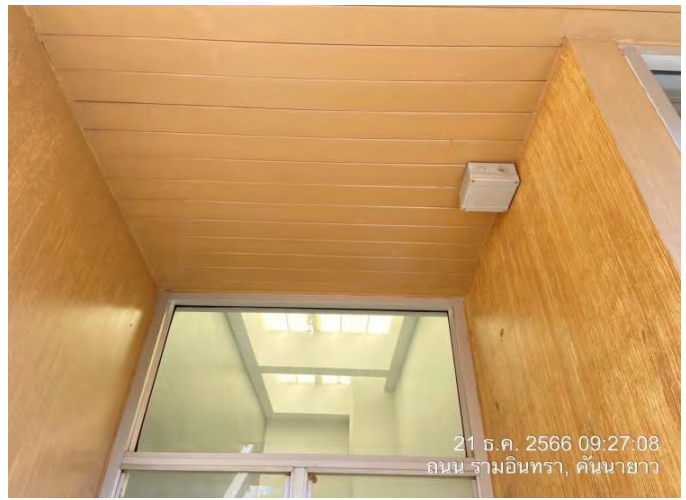
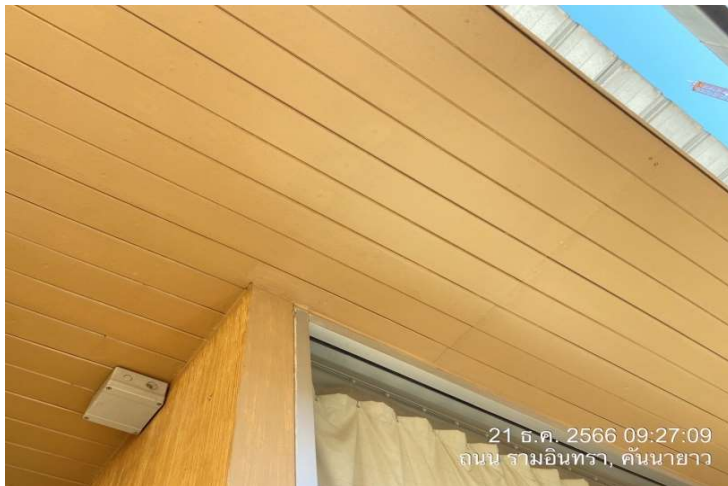
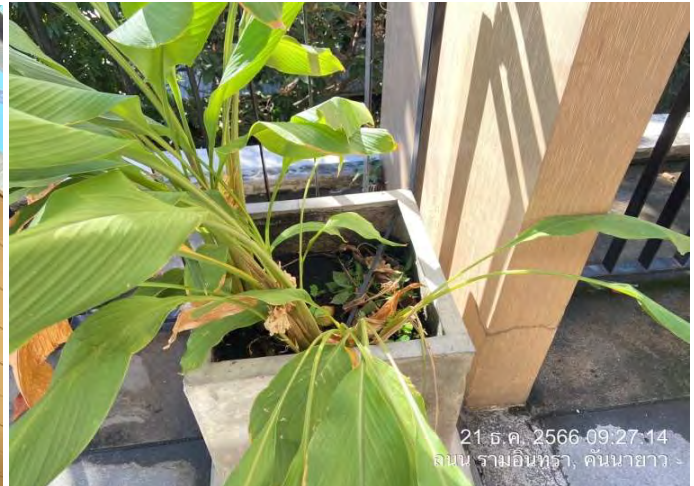
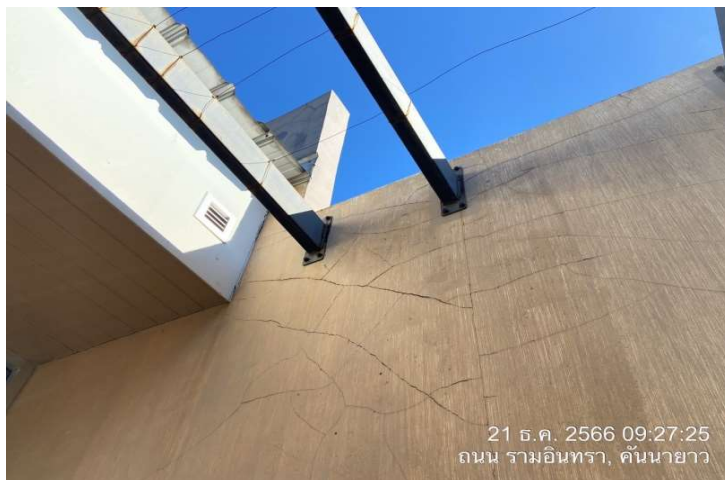
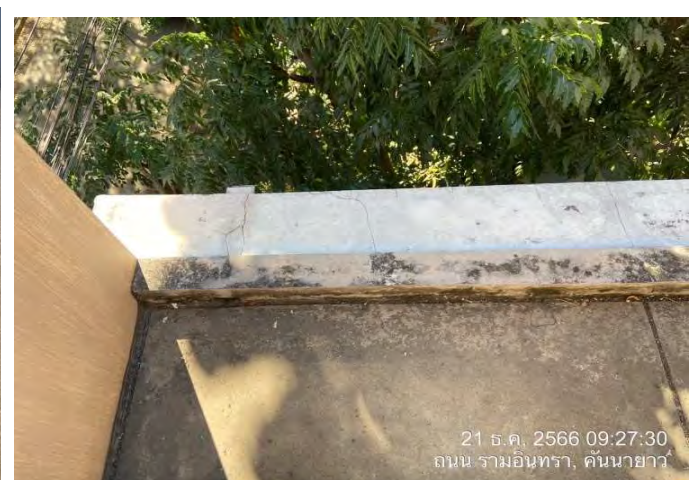
สภาพทั่วไปภายในอาคาร ชั้นที่ 3

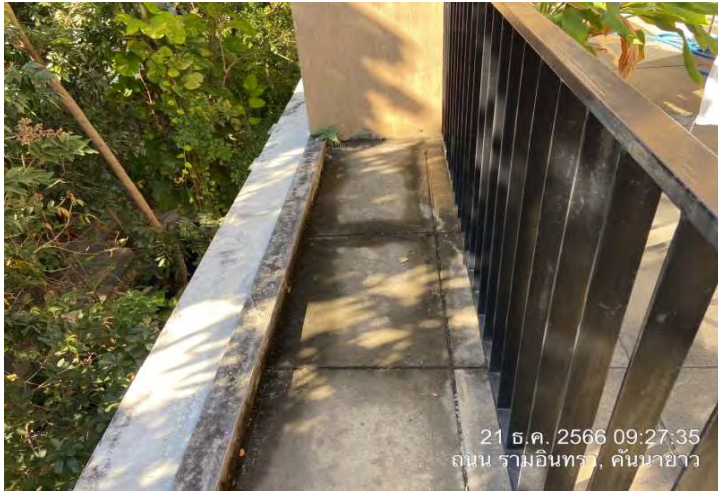
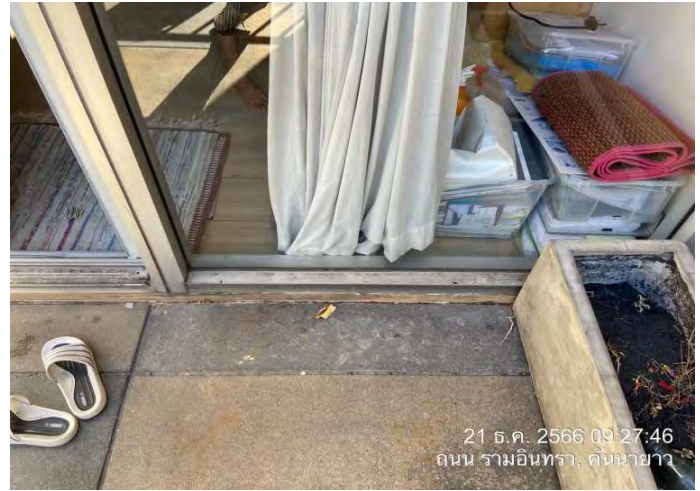
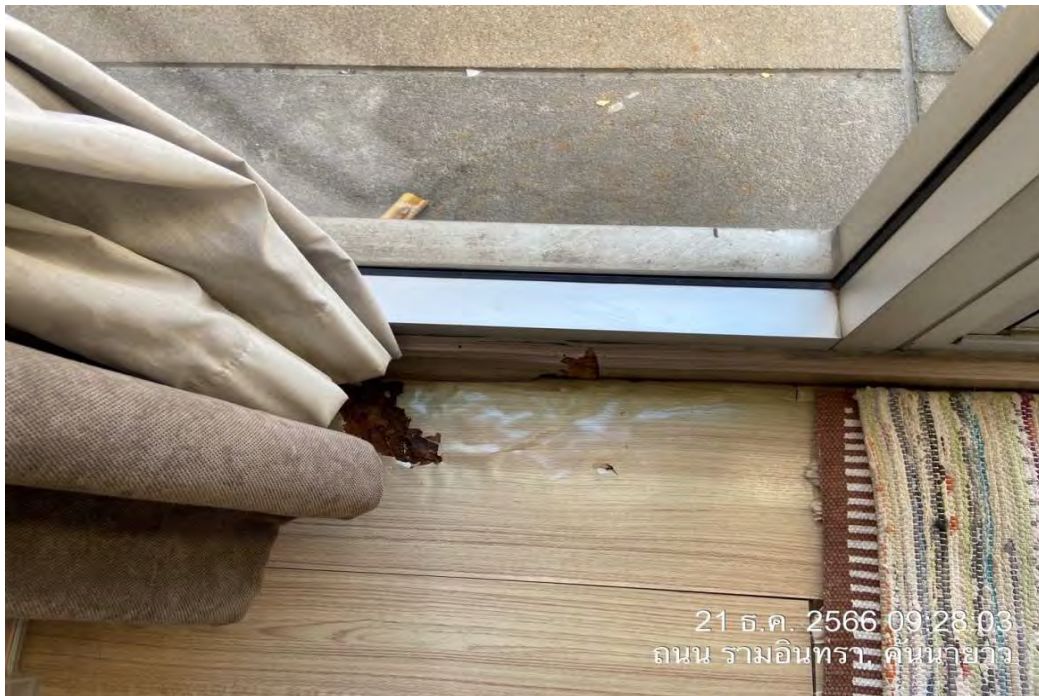
สภาพทั่วไปภายในอาคาร ชั้นที่ 3

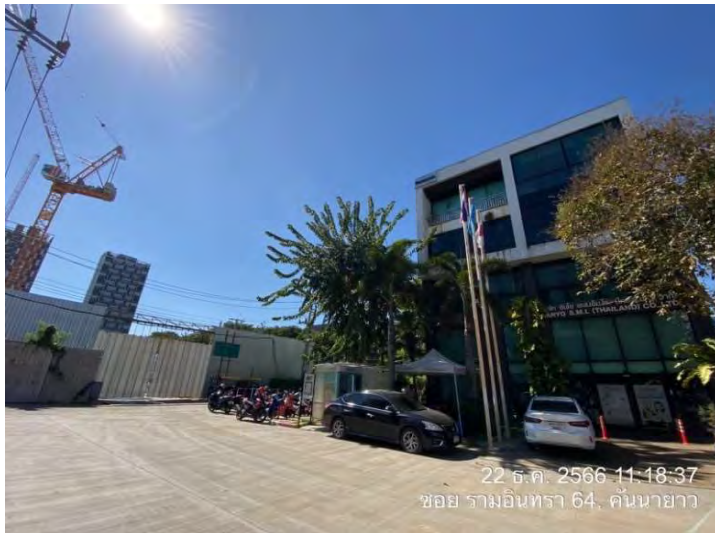
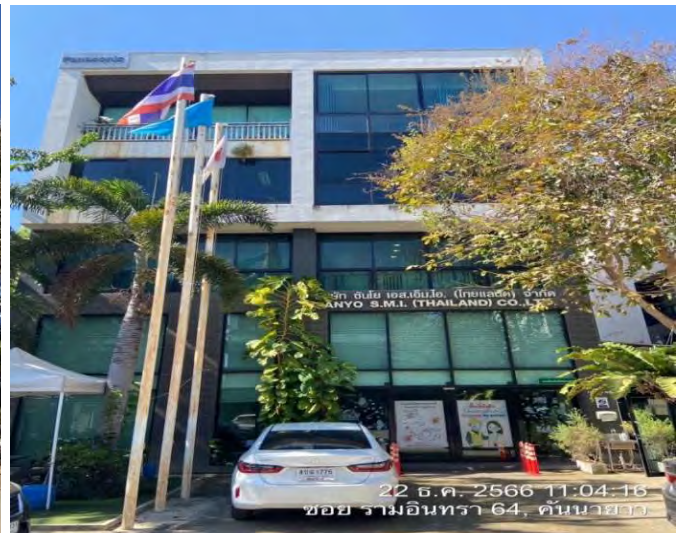
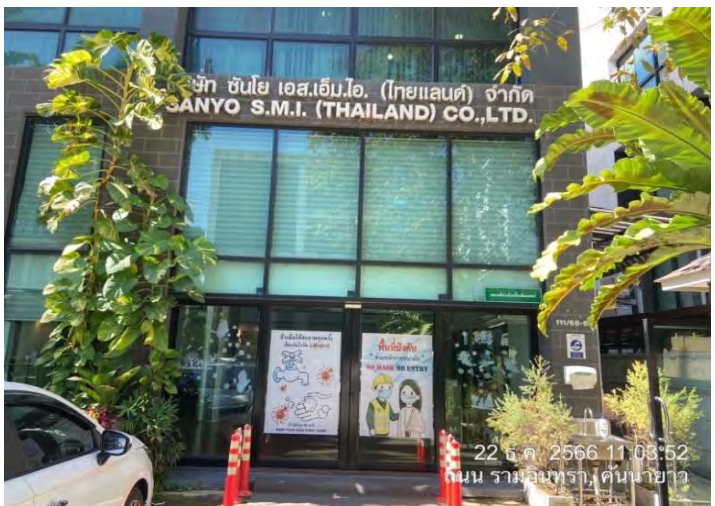
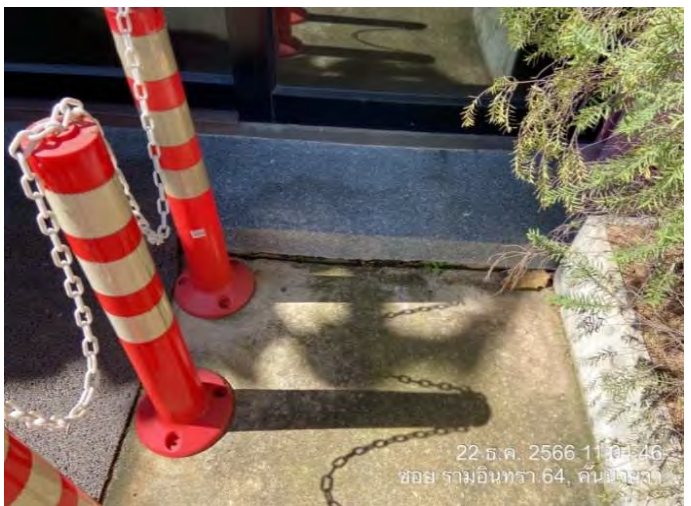
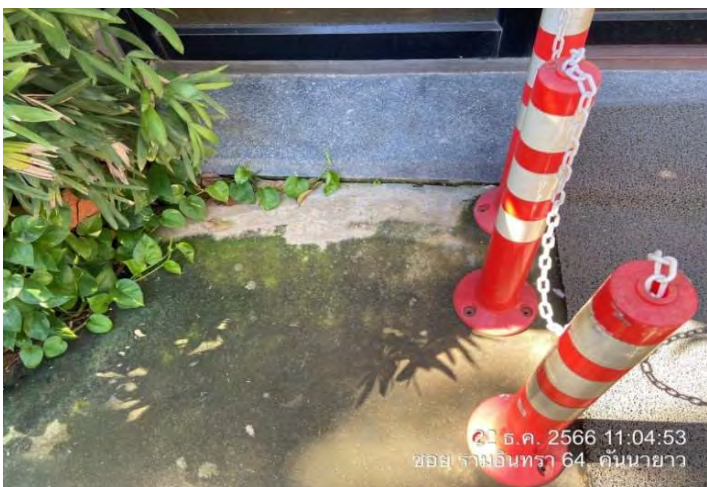
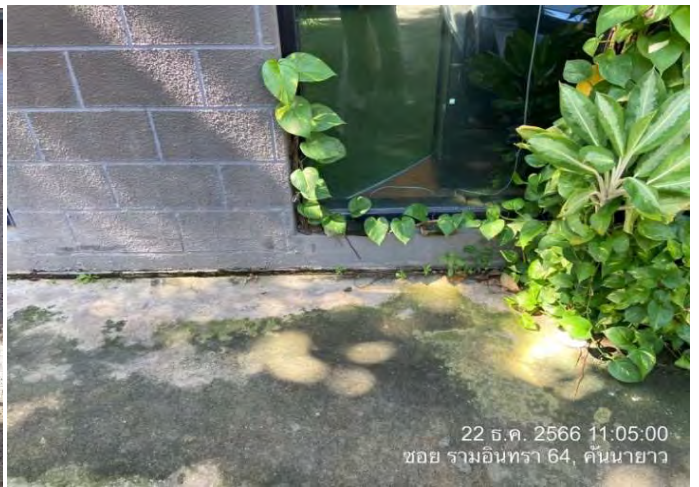
สภาพทั่วไปภายนอกอาคารที่ 1 บ้านเลขที่ 111/68-69

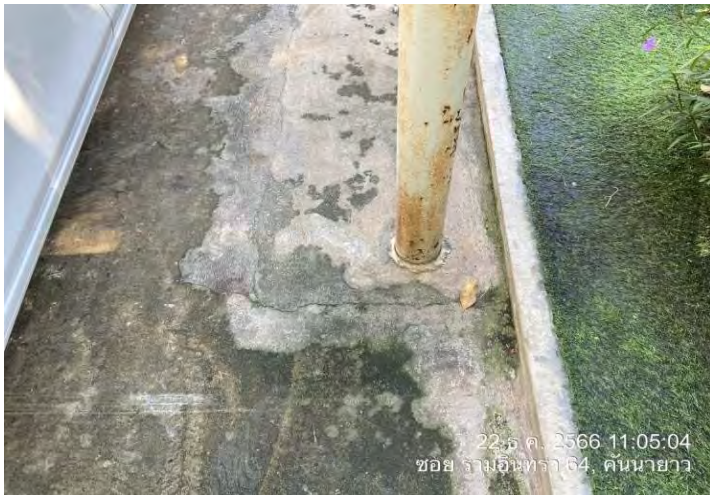
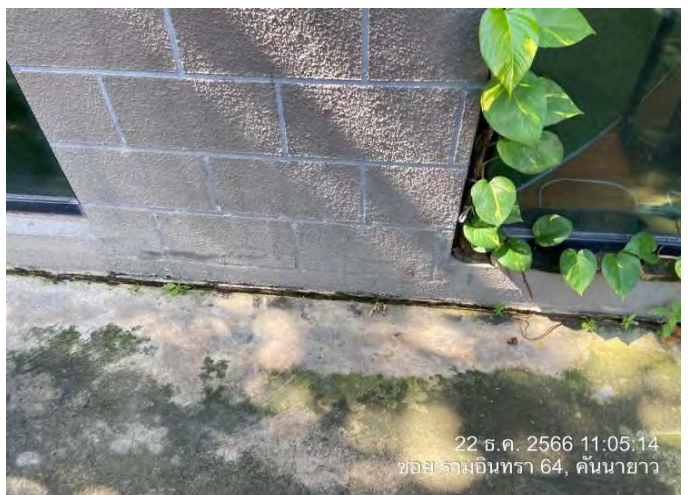
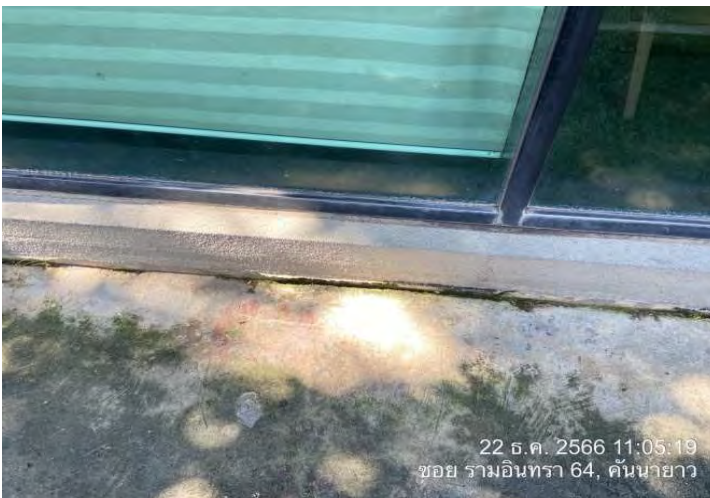
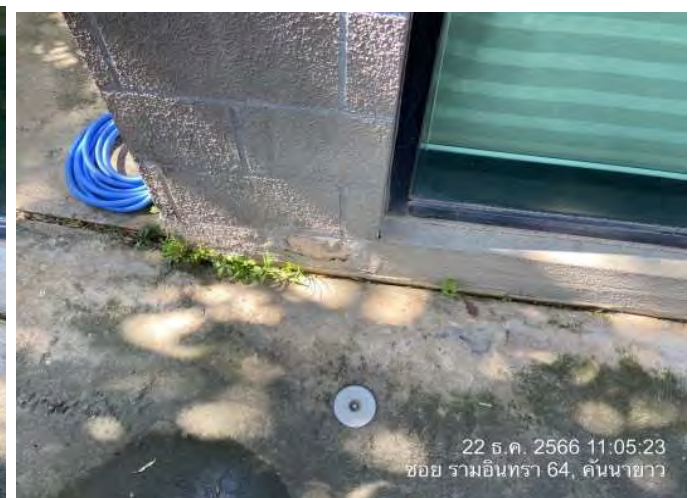
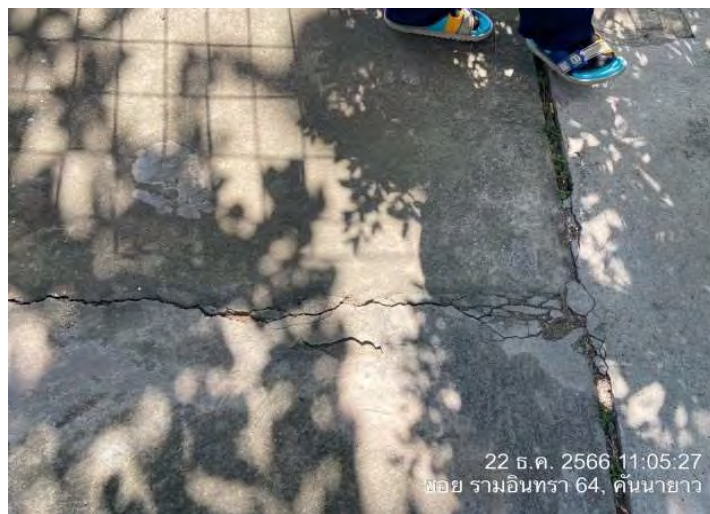
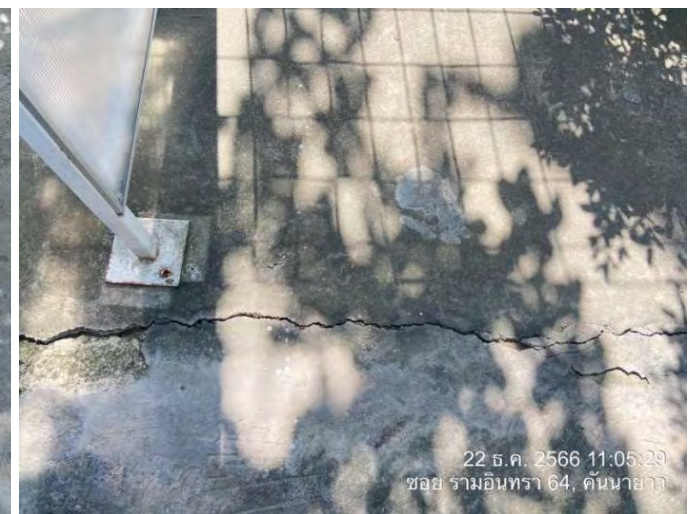
สภาพทั่วไปภายนอกอาคารที่ 1 บ้านเลขที่ 111/68-69

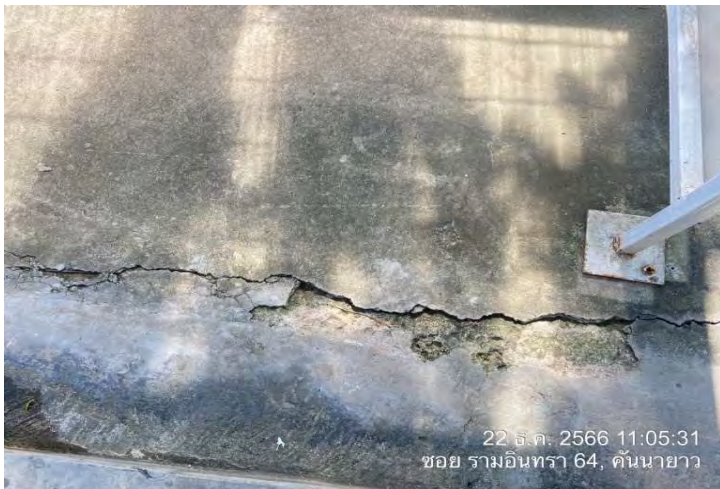
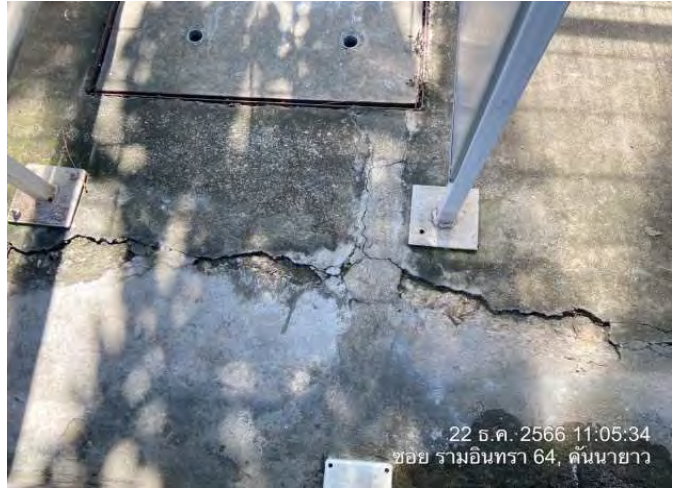
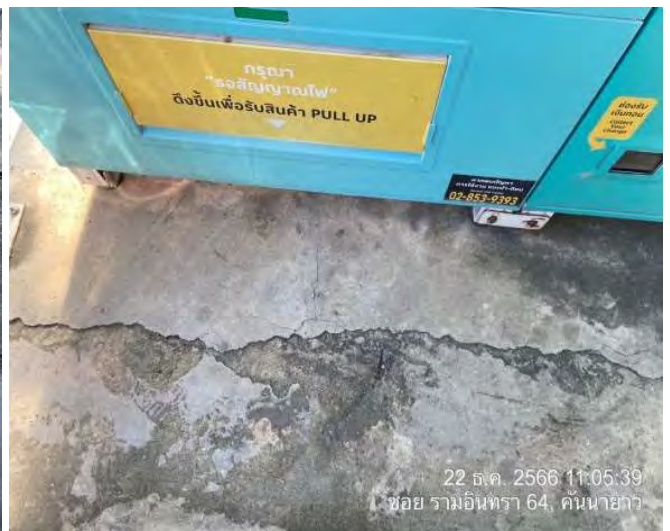
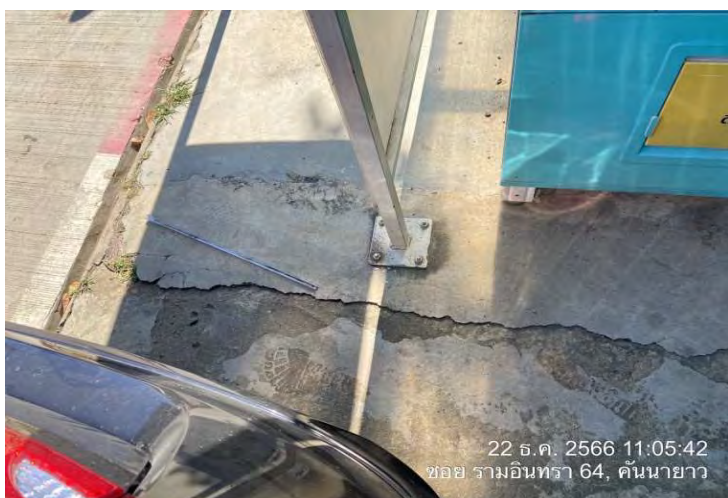
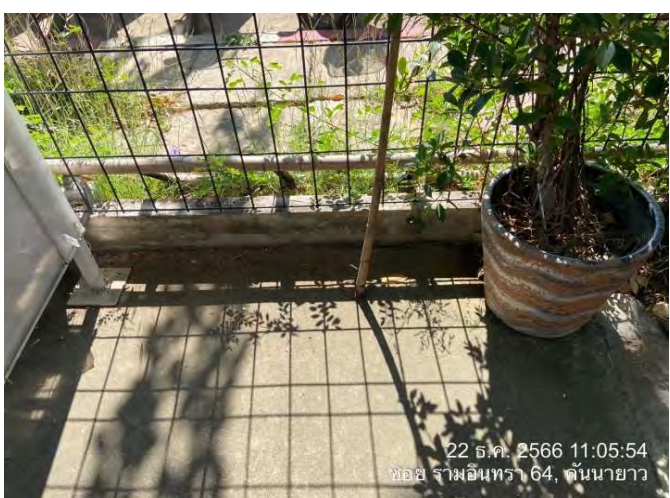
สภาพทั่วไปภายนอกอาคารที่ 1 บ้านเลขที่ 111/68-69

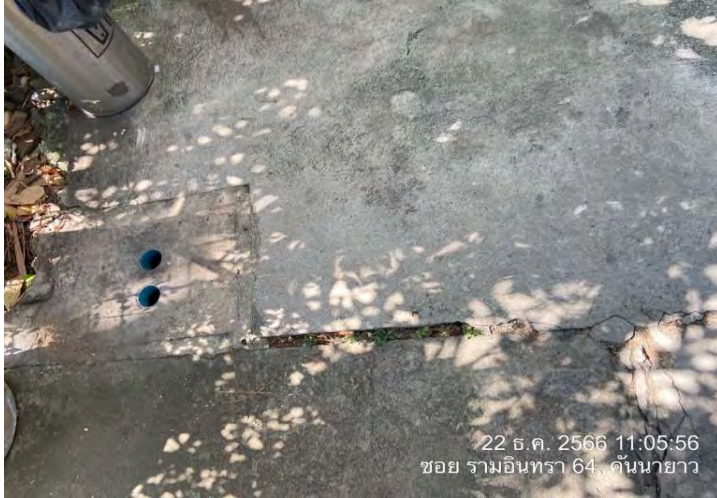
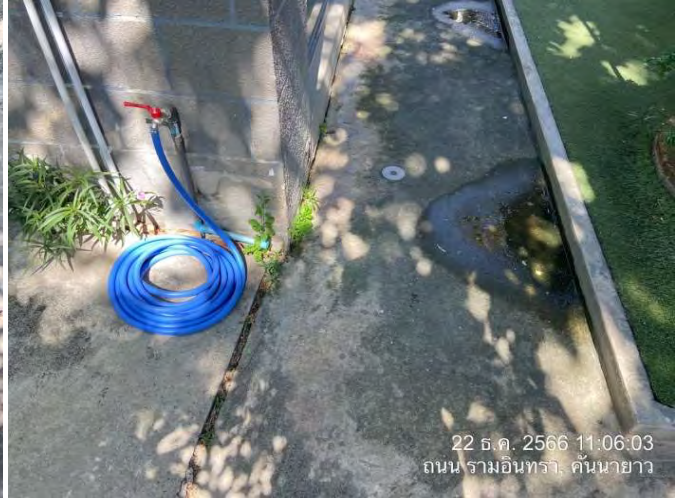
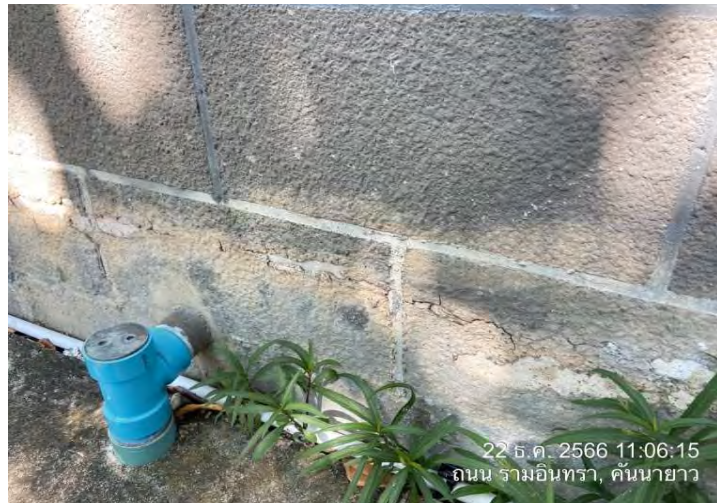
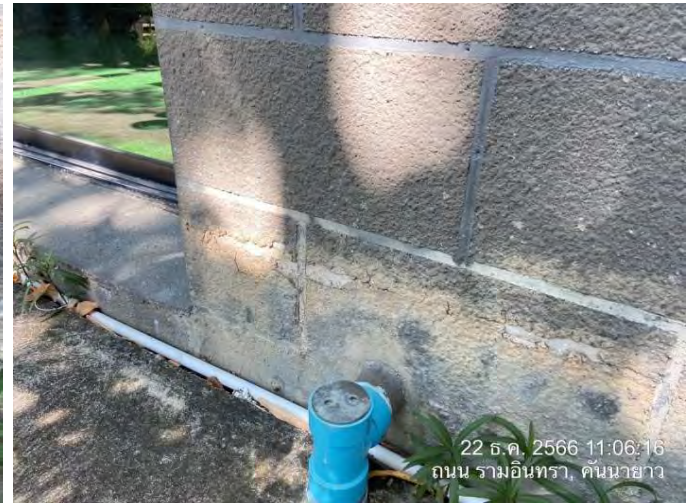
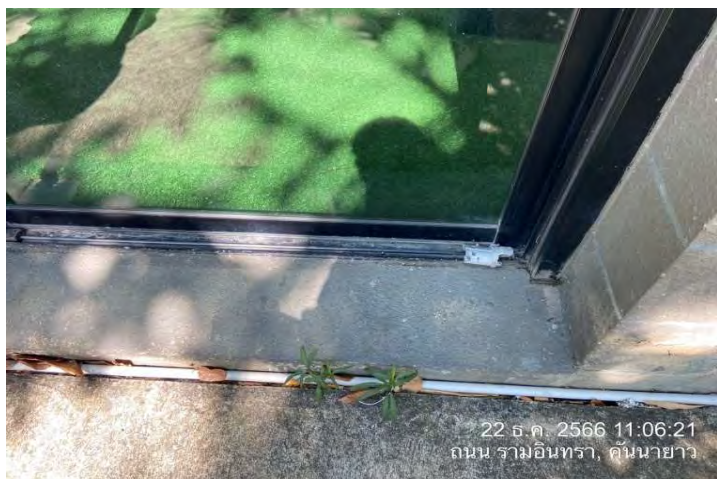
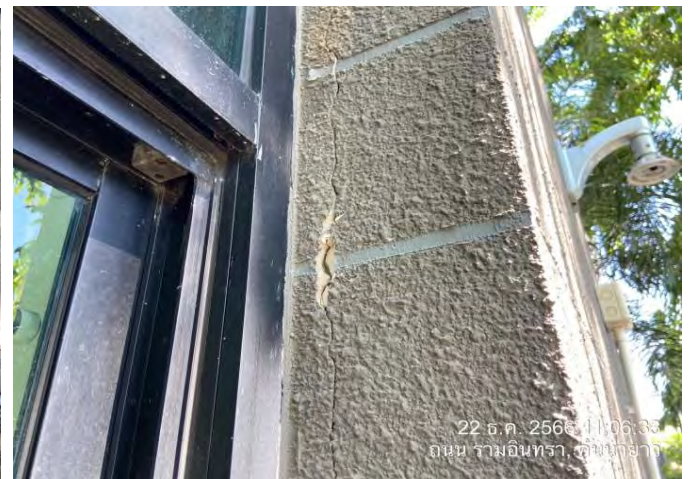
สภาพทั่วไปภายนอกอาคารที่ 1 บ้านเลขที่ 111/68-69

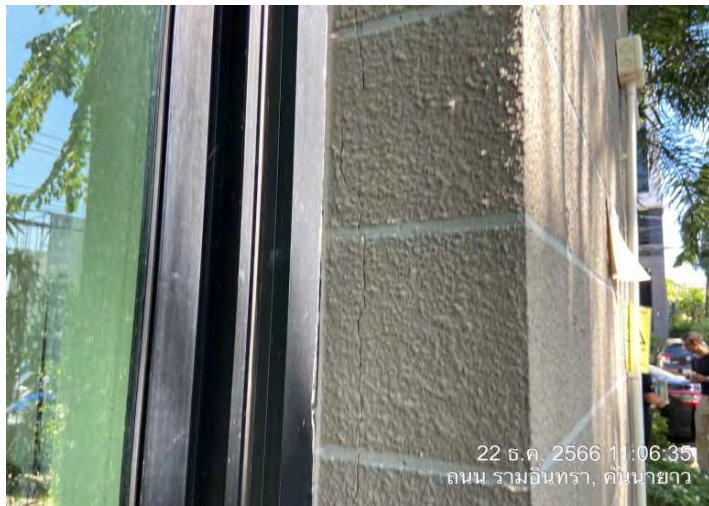
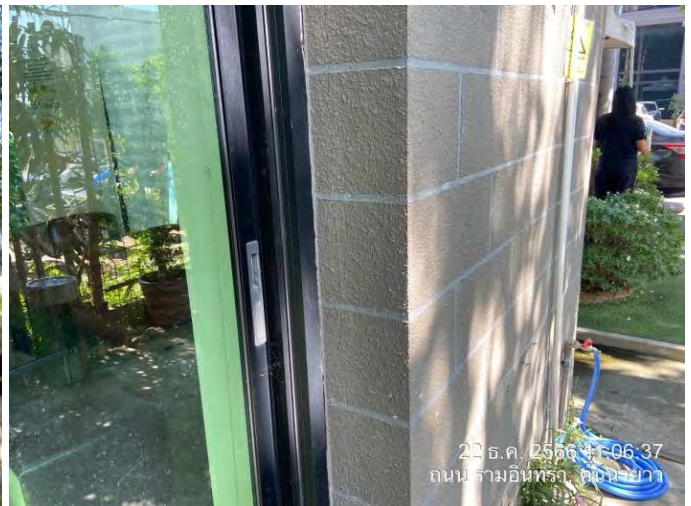
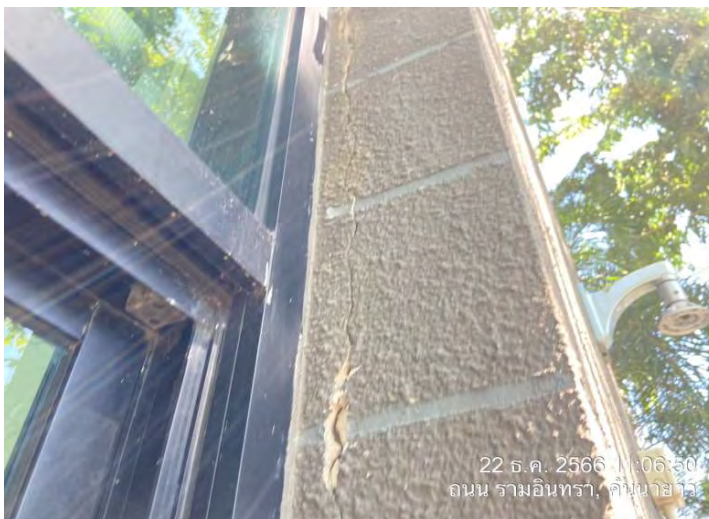
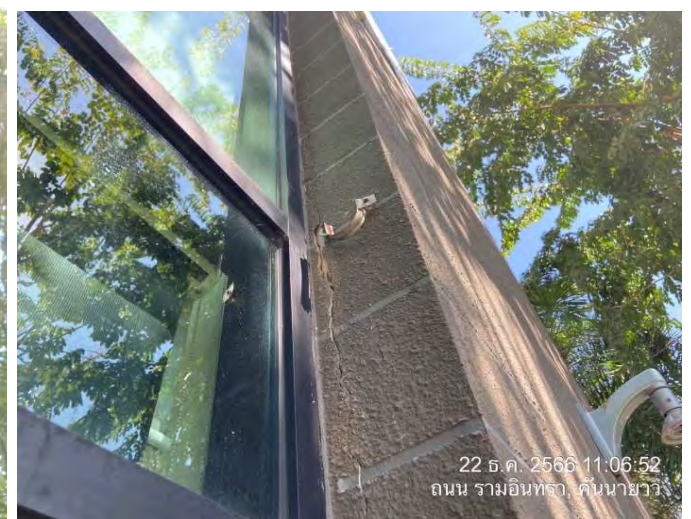
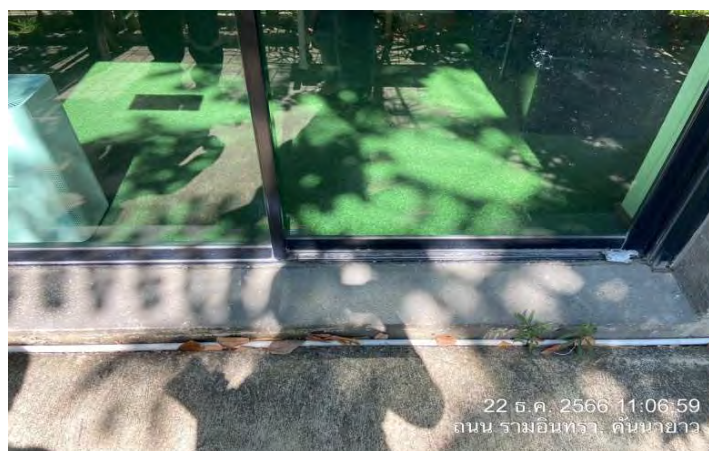
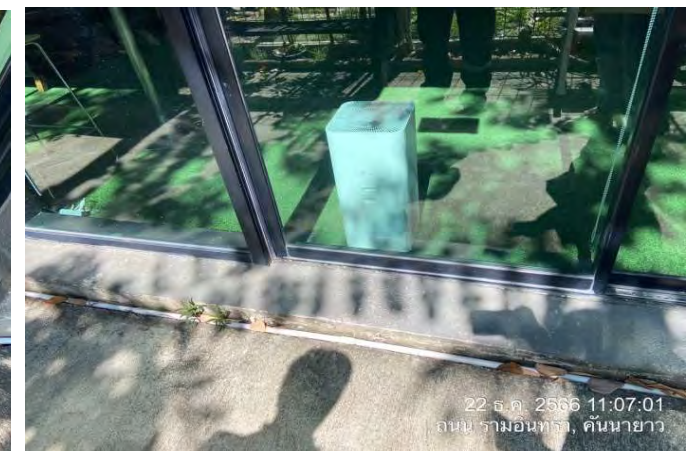
สภาพทั่วไปภายนอกอาคารที่ 1 บ้านเลขที่ 111/68-69
