เอกสารสำรวจบ้านข้างเคียง

Title : ขอนำส่งรายงานสำรวจบ้านข้างเคียงของโครงการ Landmark @ grand station B

รายงานการสำรวจสภาพอาคารข้างเคียง

(ก่อนเริ่มงานโครงสร้าง)

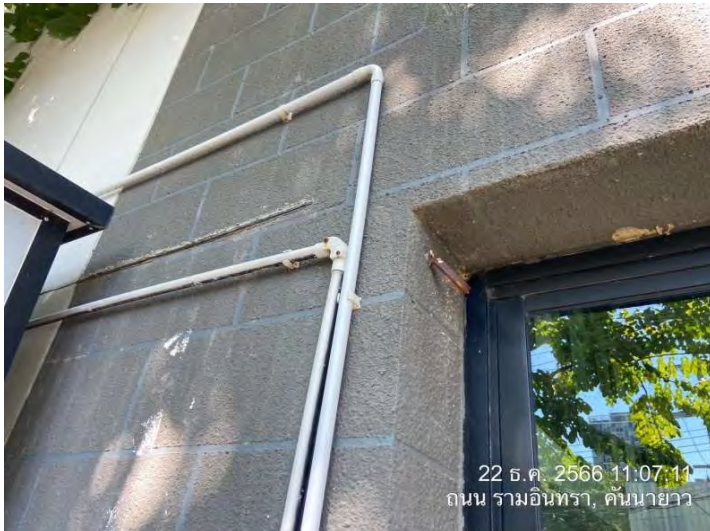
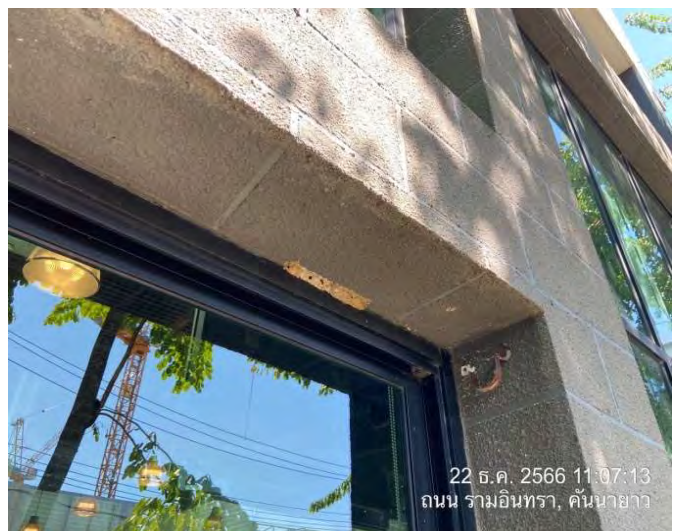
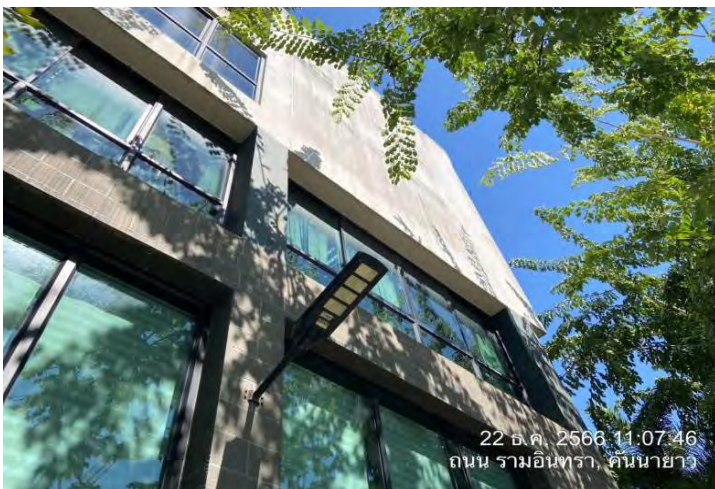
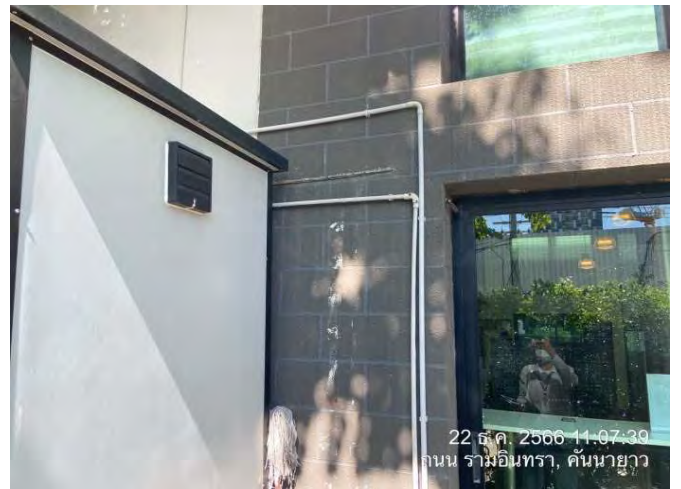
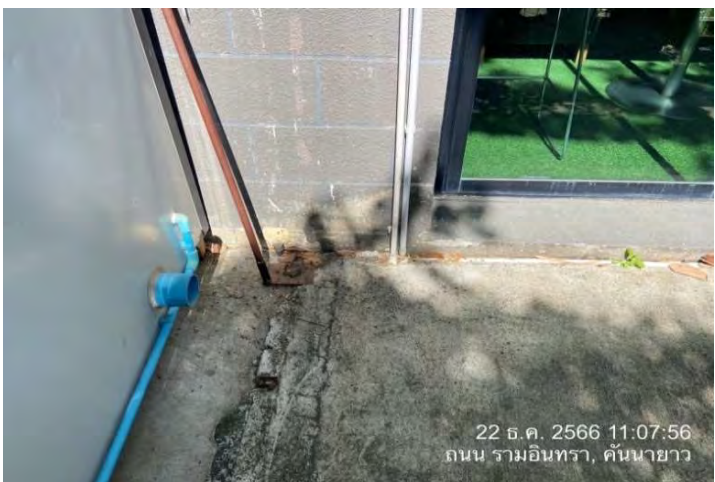
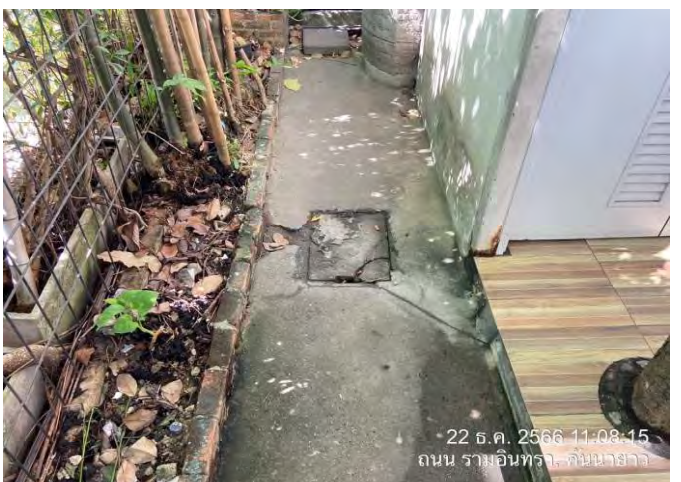
สภาพทั่วไปภายนอกอาคารที่ 1 บ้านเลขที่ 111/68-69

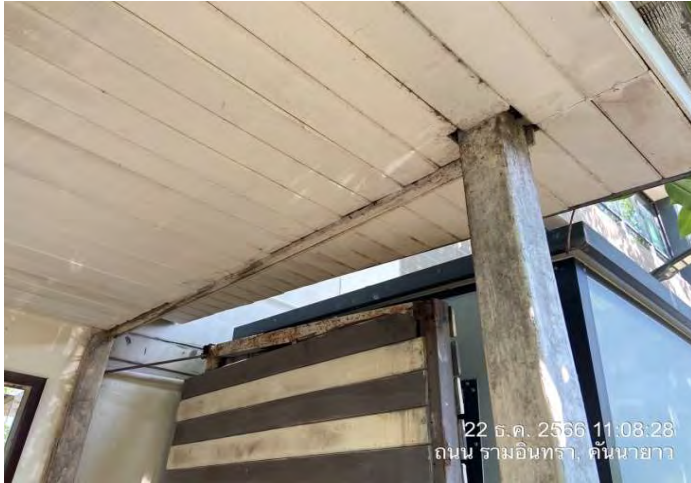
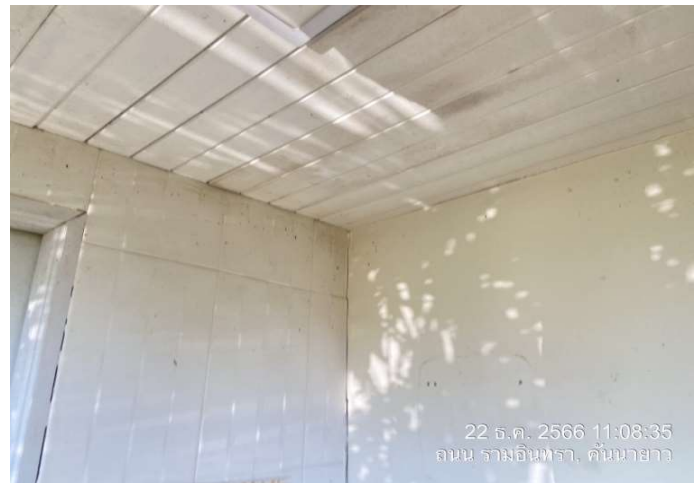
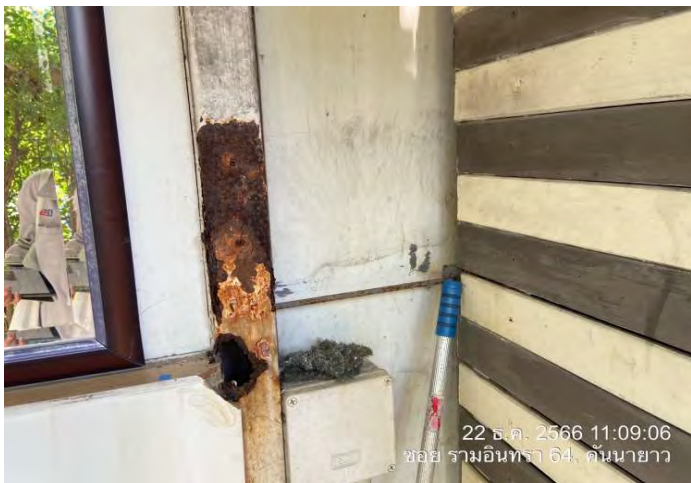
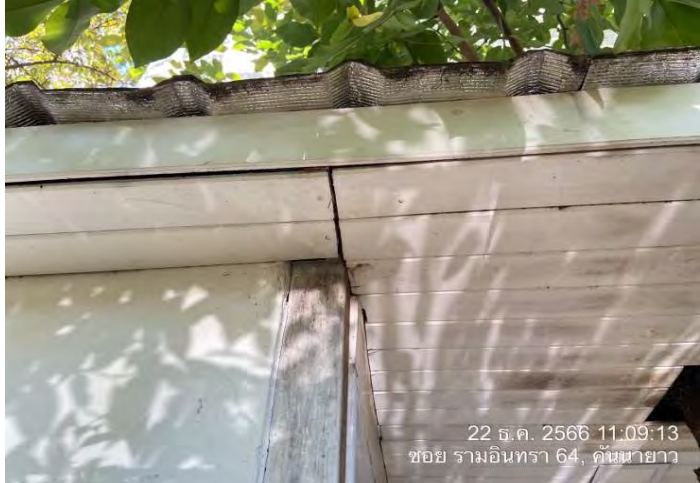
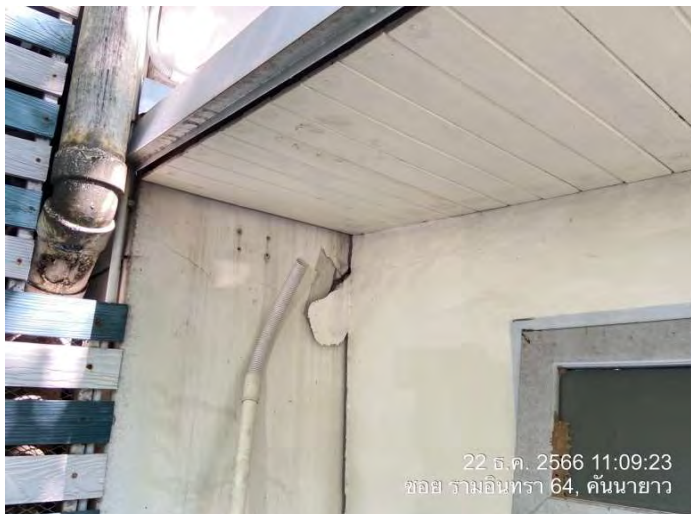
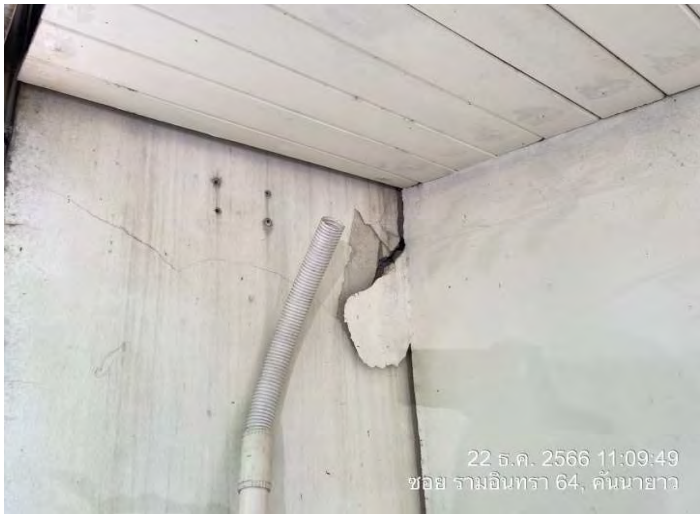
สภาพทั่วไปภายนอกอาคารที่ 1 บ้านเลขที่ 111/68-69

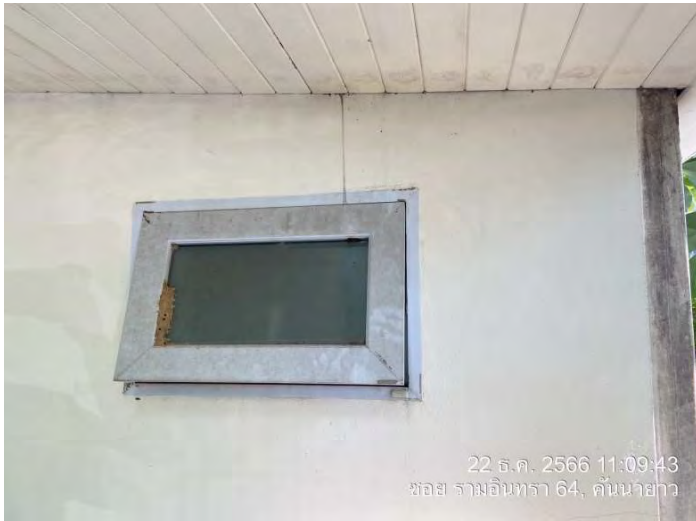
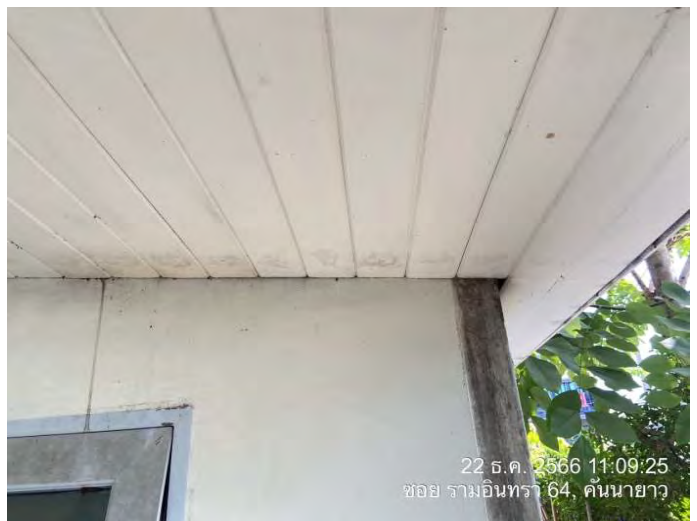
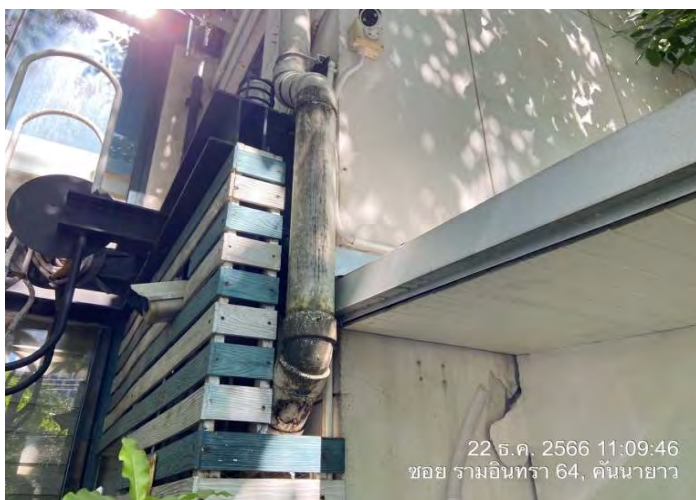
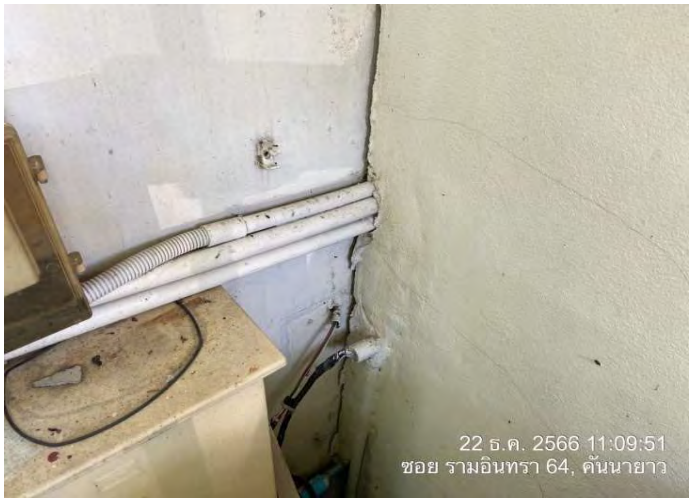
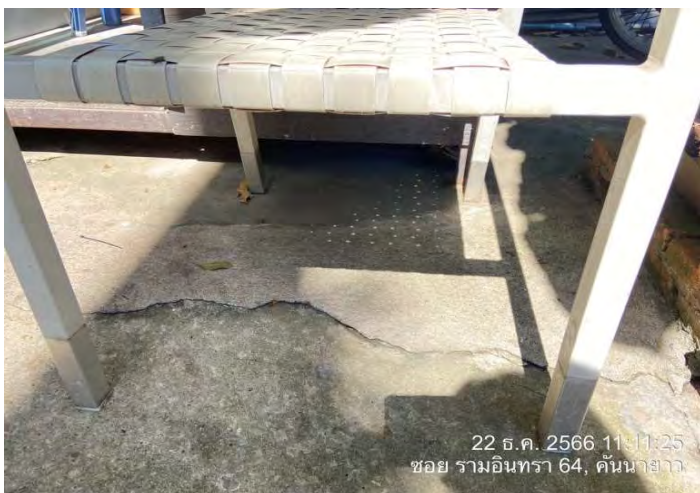
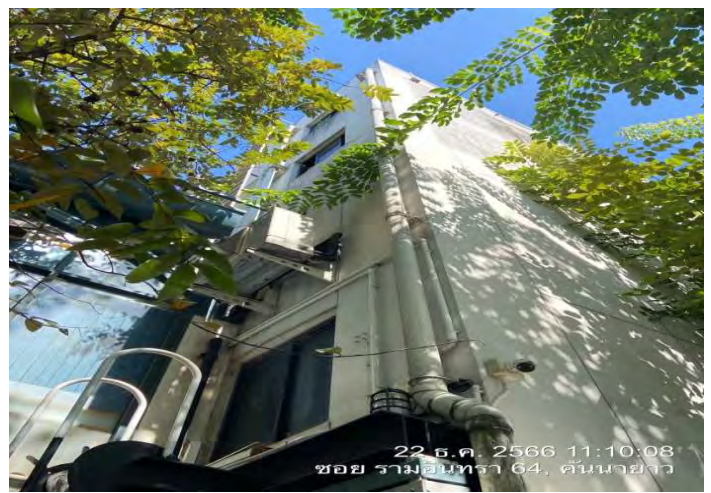
สภาพทั่วไปภายนอกอาคารที่ 1 บ้านเลขที่ 111/68-69

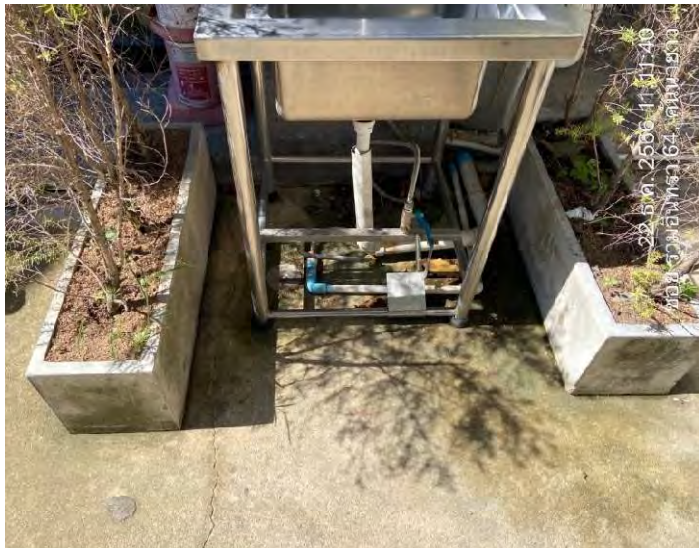
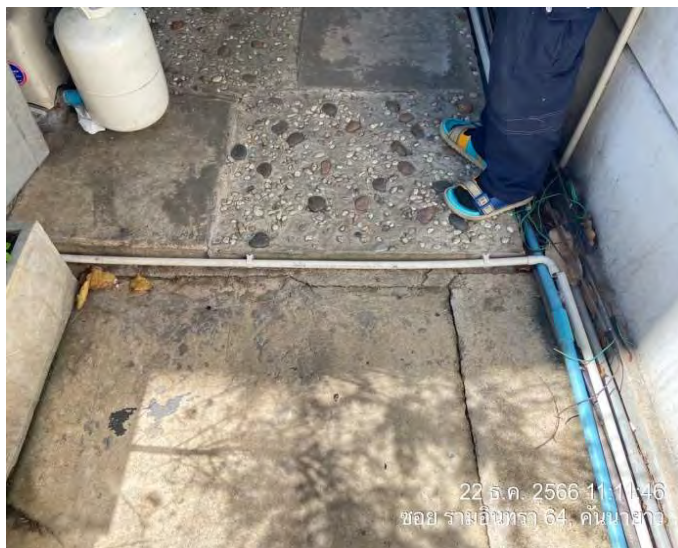
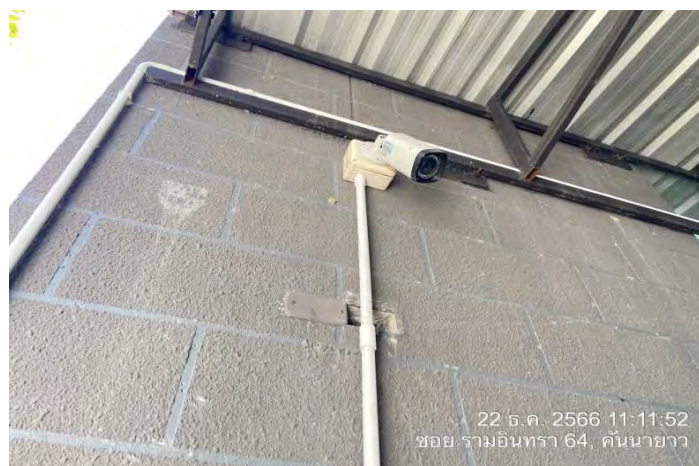
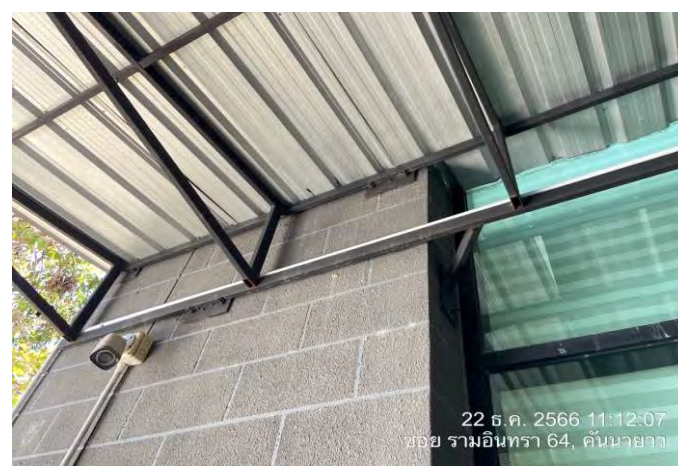
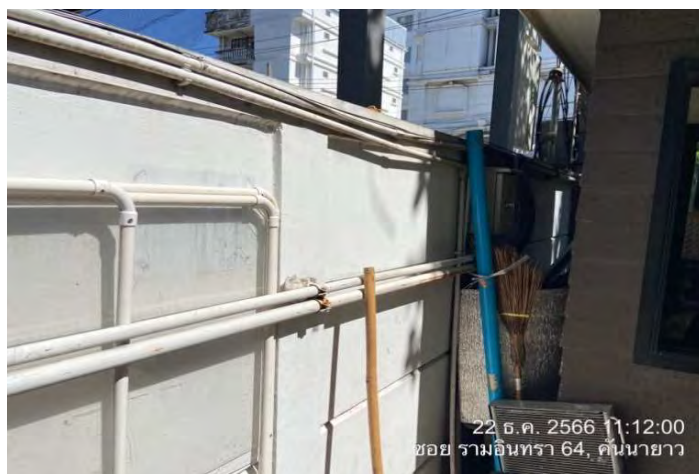
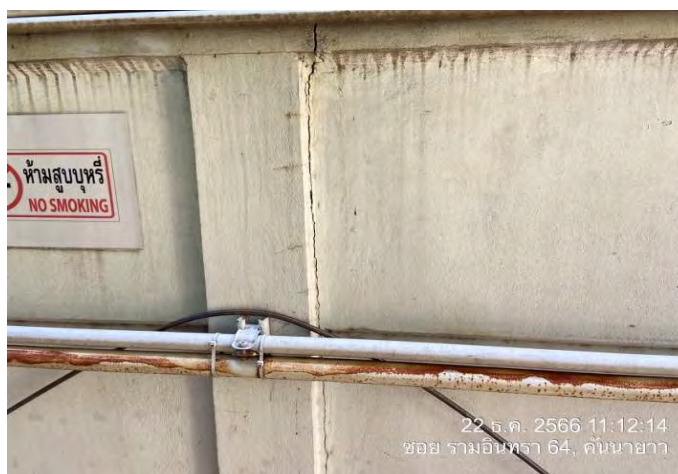
สภาพทั่วไปภายนอกอาคารที่ 1 บ้านเลขที่ 111/68-69
