รายละเอียด เพิ่มเติม : บ้านพักอาศัย ค.ส.ล 1 ชั้น

ข้อมูล ตรวจสอบรอยร้าวอาคาร

รายการตรวจสอบทั้งหมด จำนวน 36 จุด

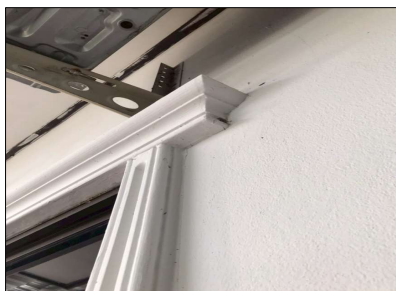
ลำดับ	รายละเอียดของงาน	บริเวณ	รูปภาพ (ก่อนตกแต่งเสริม)	หมายเหตุ
ภายนอกบ้านพักอาศัย				
1	ข้างประตูอะลูมิเนียมมีรอยแตกกว้างเป็นเส้นตรง	ห้องครัว	 	
2	ผนังด้านหลังแอร์ มีรอยแตกกว้าง	ห้องครัว	 	
3	ผนังมีรอยแตกกว้าง ข้างบัวตกแต่งหน้าต่าง	ห้องครัว

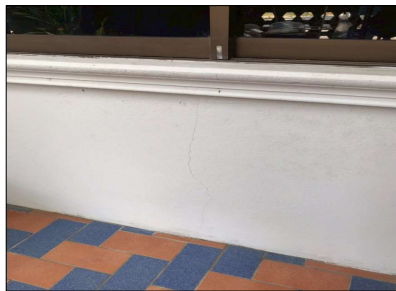
4	ผนังมีรอยแตกกว้าง ตั้งแต่ด้านล่างบัวตกแต่งยาวถึงพื้น	ห้องครัว

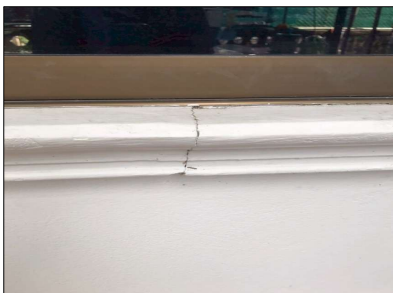
ลำดับ	รายละเอียดของงาน	บริเวณ	รูปภาพ (ก่อนตกแต่งเสริม)	หมายเหตุ
5	บัวตกแต่งมีรอยแตกร้าว	ห้องครัว

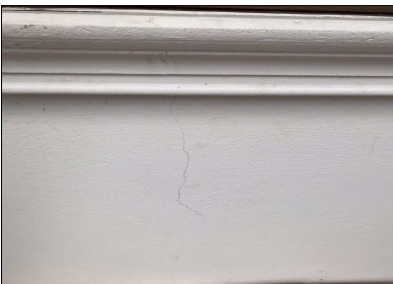
6	ผนังมีรอยแตกร้าว ตั้งแต่ด้านล่างบัวตกแต่ง	ห้องครัว

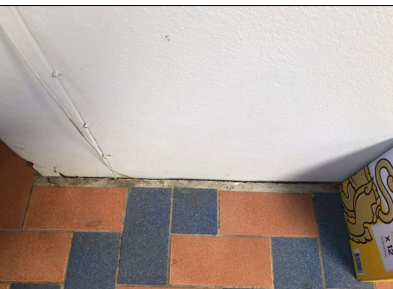
7	พื้นมีรอยห่างกับตัวบ้าน 6 มิลลิเมตร	ห้องครัว

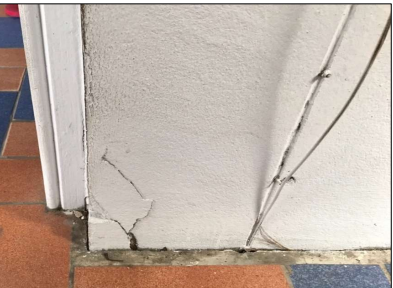
8	มุมเสาของตัวบ้านปูนปั้น มีรอยแตกร้าวแนวทแยง	ห้องครัว

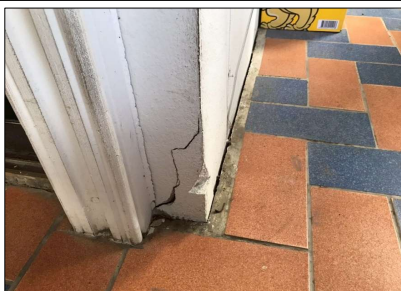
ลำดับ	รายละเอียดของงาน	บริเวณ	รูปภาพ (ก่อนตอกเสาเข็ม)	หมายเหตุ
9	มุมเสาของตัวบ้านปูนปิ่น มีรอยแตกร้าวแนวทแยง	หน้าบ้าน

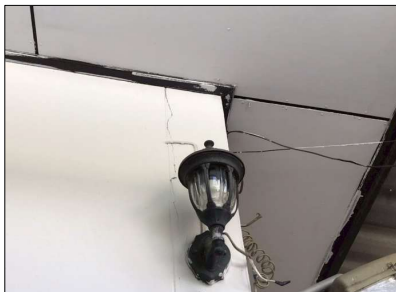
10	รอยต่อระหว่างผนังและเสา มีรอยแตกกว้าง 70 ซม.	หน้าบ้าน

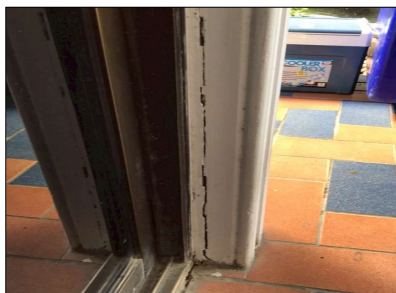
11	ผนังมีรอยแตกกว้างบริเวณวงกบประตูอะลูมิเนียม ความกว้าง 5 มม. และความยาว 115 ซม.	หน้าบ้าน

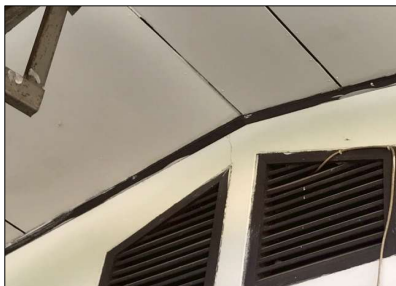
12	ผนังมีรอยแตกกว้างจากฝ้าเพดานถึงช่องระบายอากาศ	หน้าบ้าน

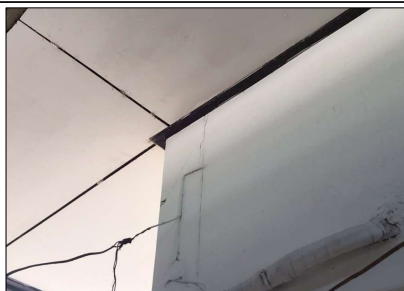
ลำดับ	รายละเอียดของงาน	บริเวณ	รูปภาพ (ก่อนตอกเสาเข็ม)	หมายเหตุ
13	มุมรอยต่อระหว่างผนังและเสามีรอยแตกร้าว	หน้าบ้าน

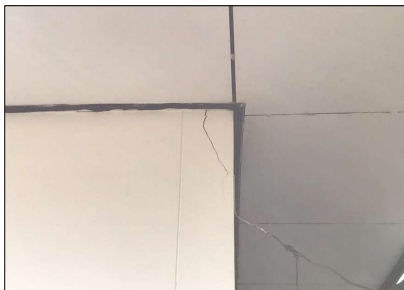
14	ผนังมีรอยแตกร้าวเป็นแนวทแยง ความกว้าง 5 มม. ความยาว 30 ซม.	ด้านข้างฝั่งโครงการ

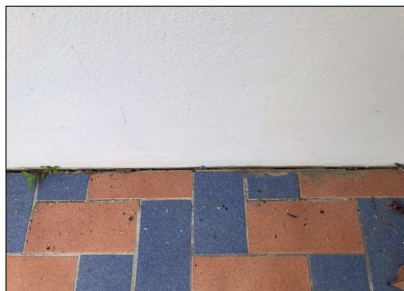
15	พื้นมีร่อง ห่างกับตัวบ้าน 7 มิลลิเมตร ยาวตลอดแนว	ด้านข้างฝั่งโครงการ

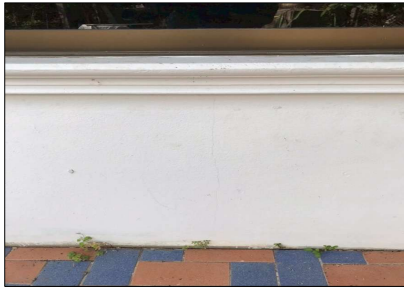
16	ผนังมีรอยแตกร้าวเป็นเส้นตรงล่างบัวตกแต่ง ความยาว 90 ซม.	ด้านข้างฝั่งโครงการ

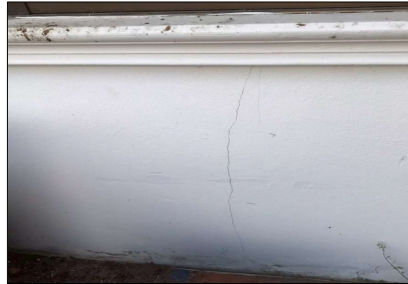
ลำดับ	รายละเอียดของงาน	บริเวณ	รูปภาพ (ก่อนตอกเสาเข็ม)	หมายเหตุ
17	ผนังมีรอยแตกกว้างเป็นเส้นตรงล่างบัวตกแต่ง ความยาว 90 ซม.	ด้านข้างฝั่งโครงการ

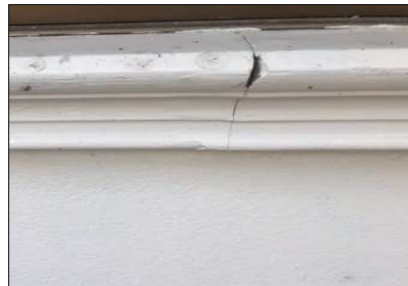
18	บัวตกแต่งชำรุด บิ่น/แตก	ด้านข้างฝั่งโครงการ

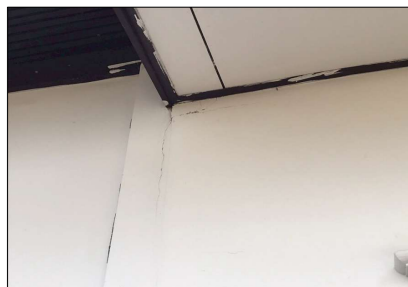
19	ผนังมีรอยแตกกว้างรอยต่อ ระหว่างเสากับผนัง ความกว้าง 3 มม. ความยาว 70 ซม.	ด้านข้างฝั่งโครงการ

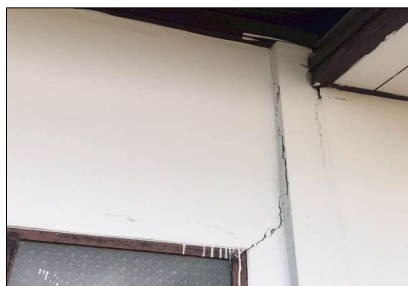
20	รอยแตกกว้างระหว่างผนังกับเสายาวตั้งแต่ฝ้าเพดานถึงมุมขวาล่างหน้าต่าง ความกว้างของรอยแตกกว้าง 8 มิลลิเมตร	ด้านข้างฝั่งโครงการ

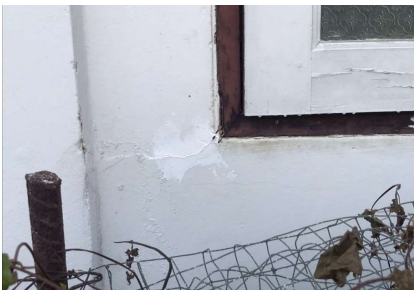
22	มุมหน้าต่างล่างมีรอยแตกร้าว (มีการซ่อมแซมรอยแตกร้าว)	ด้านข้างฝั่งโครงการ

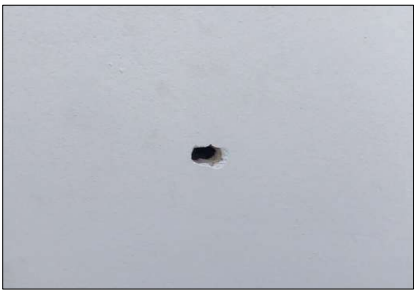
23	ผนังเป็นรูกว้าง 3 เซนติเมตร	ด้านข้างฝั่งโครงการ

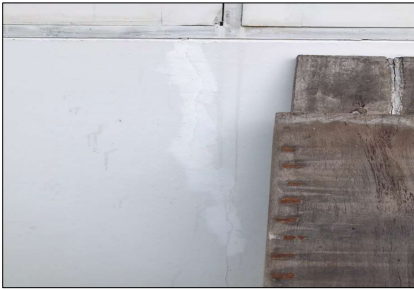
24	ผนังด้านล่างของหน้าต่างมีรอยแตกร้าว (มีการซ่อมแซมรอยแตกร้าว)	ด้านข้างฝั่งโครงการ

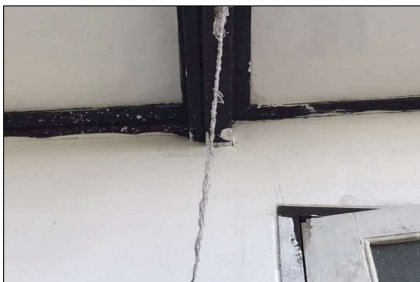
30	ผนังมุมบนหน้าต่าง มีรอยแตกร้าวยาวถึงฝ้าเพดาน	ด้านข้างฝั่งโครงการ

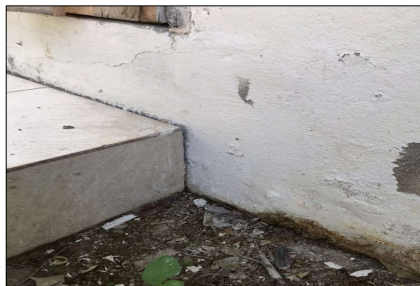
31	รอยห่างระหว่างบันไดทางขึ้น กับผนัง ความกว้าง 1 ซม.	ด้านข้างฝั่งโครงการ	 	
32	มุมขาส่งประตู มีรอยแตกร้าว	ด้านข้างฝั่งโครงการ

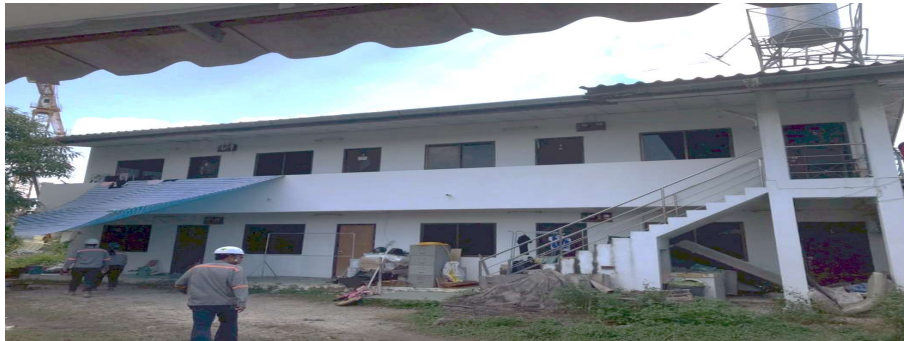
ลำดับ	รายละเอียดของงาน	บริเวณ	รูปภาพ (ก่อนตอกเสาเข็ม)	หมายเหตุ
ภายนอก หอพักอาศัย คสล. ชั้น 1				
1	รอยต่อระหว่างผนังและเสา มีรอยแตกกว้างเป็นเส้นตรง ความยาว 120 ซม.	รั้ว (ด้านนอก)	 	
2	พื้นคอนกรีตและผนังรั้ว มีรอยห่าง 5 มม.	รั้ว (ด้านนอก)	 	
3	ผนังรั้วแตกหลายงา	รั้ว (ด้านนอก)	 	
4	ผนังมีรอยแตกกว้าง	รั้ว (ด้านนอก)

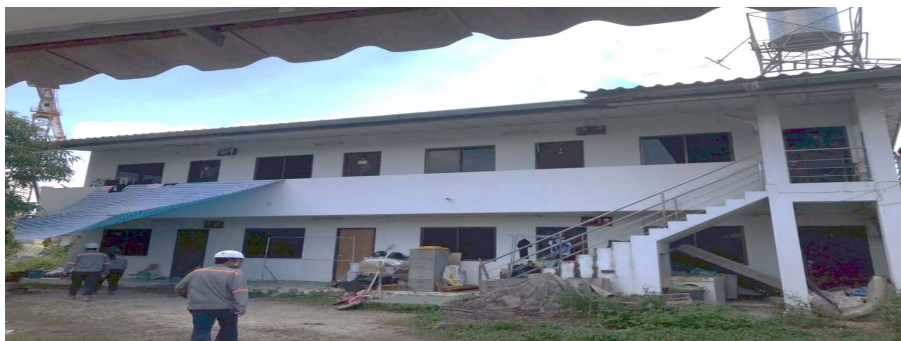
ลำดับ	รายละเอียดของงาน	บริเวณ	รูปภาพ (ก่อนตอกเสาเข็ม)	หมายเหตุ
5	ผนังมีรอยแตกร้าว ระหว่างผนังและรั้ว	รั้ว (ด้านนอก)	 	
6	ผนังมีรอยแตกร้าว ระหว่างผนังและรั้ว ความกว้าง 1 ซม.	รั้ว (ด้านนอก)	 	
7	ผนังมีรอยแตกร้าว ระหว่างผนังและรั้ว ความกว้าง 1 ซม.	หน้าห้องเก็บของ	 	
8	มุมบนซ้ายหน้าต่าง มีรอยแตกร้าวแนวทแยง ความยาว 25 ซม.	หน้าห้องเก็บของ

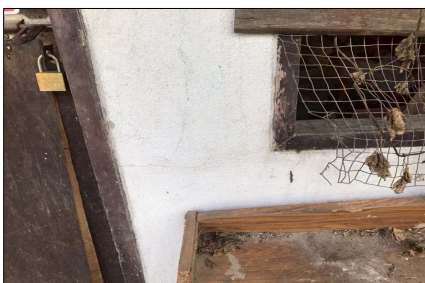
ลำดับ	รายละเอียดของงาน	บริเวณ	รูปภาพ (ก่อนตกแต่งเสริม)	หมายเหตุ
9	มุมล่างซ้ายหน้าต่าง มีรอยแตกร้าวแนววนอน	หน้าต่างเก็บของ

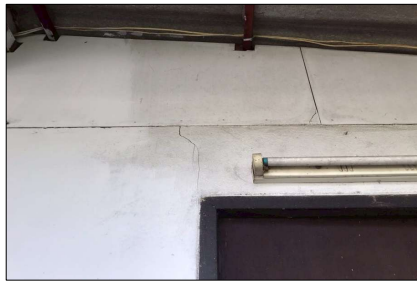
10	มุมบนขวาประตู มีรอยแตกร้าวแนวทแยง ความกว้าง 3 มม.	หน้าต่างเก็บของ	 	
11	แผ่นปิดผนัง มีรอยแตกร้าวหลายจุด	หน้าต่างเก็บของ	 	
12	มุมบนขวาประตู มีรอยแตกร้าวแนวทแยง ความกว้าง 2 มม.	หน้าต่างเก็บของ

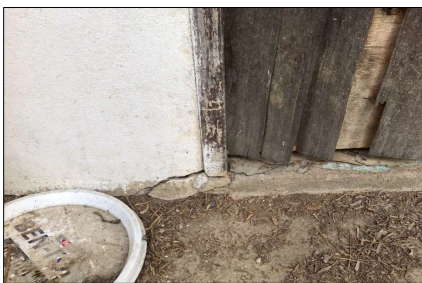
ลำดับ	รายละเอียดของงาน	บริเวณ	รูปภาพ (ก่อนตอกเสาเข็ม)	หมายเหตุ
13	ผนังข้างวงกบประตูมีรอยแตกร้าว / หลุดร่อน	หน้าห้องเก็บของ

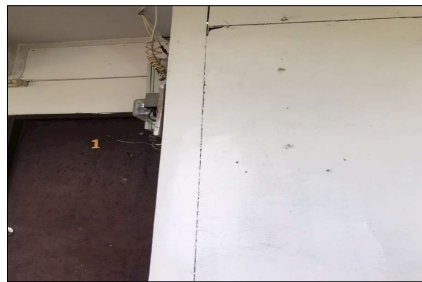
14	รอยต่อระหว่างผนัง แตกร้าวเป็นแนวเส้นตรง ความกว้าง 2 มม.	หน้าห้องเก็บของ

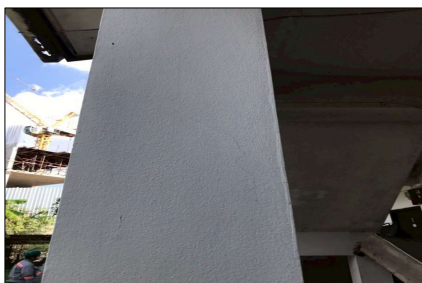
15	เสามีรอยแตกร้าว	หน้าห้องเก็บของ

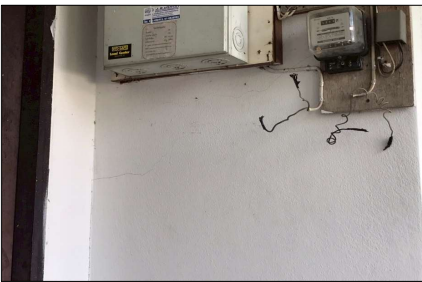
16	มุมผนังมีรอยแตกร้าวเป็นแนวนอน ยาวถึงตู้ควบคุมไฟฟ้า	หน้าห้อง 1

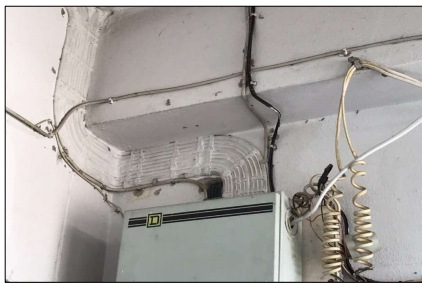
ลำดับ	รายละเอียดของงาน	บริเวณ	รูปภาพ (ก่อนตกแต่งเสริม)	หมายเหตุ
17	ผนังมีรูเจาะ สายไฟ	หน้าห้อง 1

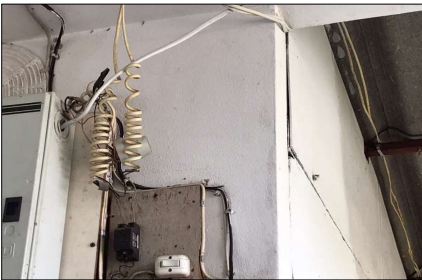
18	ข้างตู้ไฟมีรอยแตกร้าวเป็นแนวนอน	หน้าห้อง 1

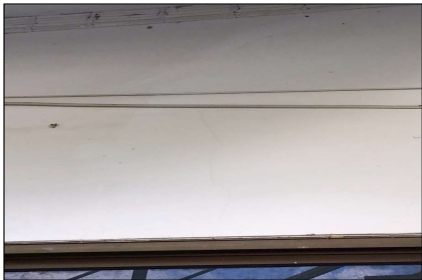
19	รอยแตกร้าวบนหน้าต่าง เป็นเส้นตรงยาวถึงท้องพื้น	หน้าห้อง 1

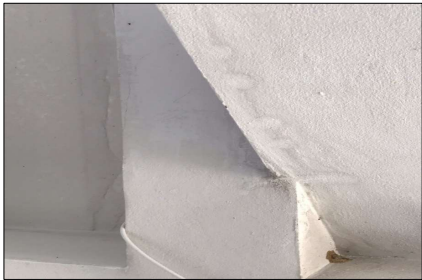
20	คานมีรอยแตกร้าว 2 จุด	หน้าห้อง 1

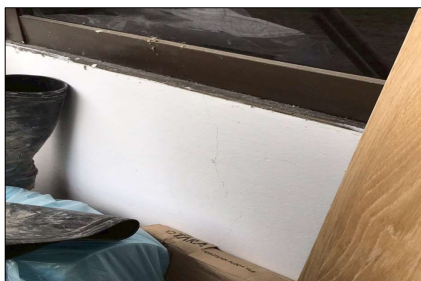
ลำดับ	รายละเอียดของงาน	บริเวณ	รูปภาพ (ก่อนตอกเสาเข็ม)	หมายเหตุ
25	รอยแตกร้าวด้านล่างวงกบหน้าต่าง ความยาว 30 ซม.	ในห้อง 2

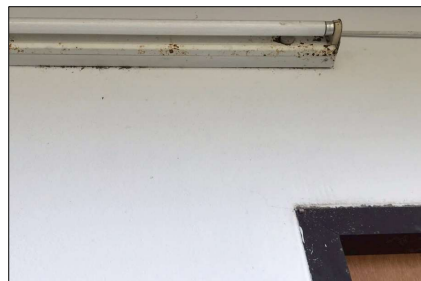
27	รอยแตกร้าวด้านบนหน้าต่าง ความยาว 35 ซม.	ในห้อง 2

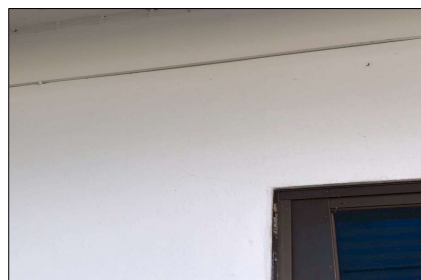
28	มุมซ้ายบนหน้าต่างมีรอยแตกร้าวแนวทแยง ความยาว 50 ซม.	ในห้อง 3

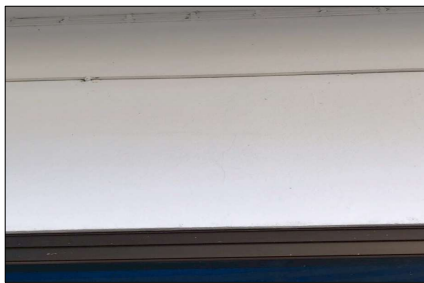
ลำดับ	รายละเอียดของงาน	บริเวณ	รูปภาพ (ก่อนตอกเสาเข็ม)	หมายเหตุ
29	รอยแตกร้าวขนาดเล็ก บนวงกบหน้าต่างยาวถึงสายเคเบิล	หน้าห้อง 3

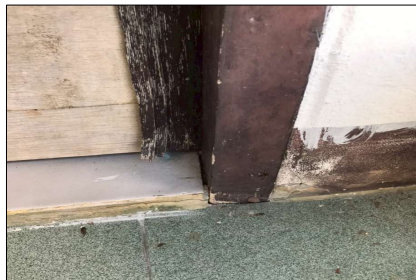
30	กระเบื้องพื้น ห่างวงกบประตู 2 มม.	หน้าห้อง 4

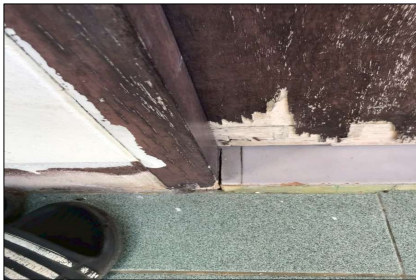
31	กระเบื้องพื้น ห่างวงกบประตู 2 มม.	หน้าห้อง 4

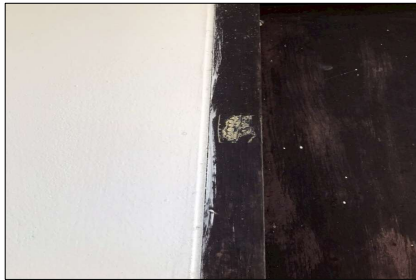
32	รอบวงกบประตูมีรอยแตกร้าว	หน้าห้อง 4

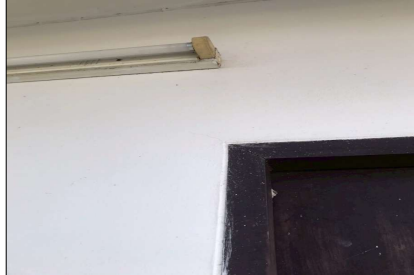
ลำดับ	รายละเอียดของงาน	บริเวณ	รูปภาพ (ก่อนตอกเสาเข็ม)	หมายเหตุ
33	รอยแตกร้าวประตู มุมบนซ้าย เป็นแนวทแยง 10 ซม.	หน้าห้อง 4

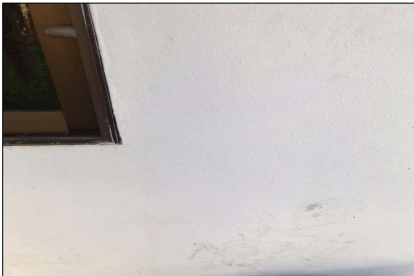
34	รอยแตกร้าวมุมหน้าต่างขวาล่าง ความยาว 20 ซม.	หน้าห้อง 4

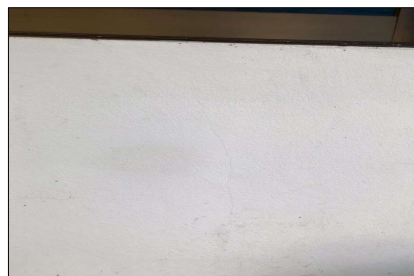
35	ผนังมีรอยแตกร้าวขนาดเล็ก ความยาว 40 ซม.	หน้าห้อง 4

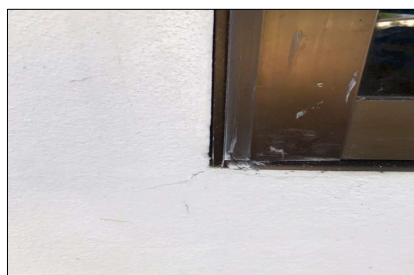
36	รอยแตกร้าวมุมหน้าต่างซ้ายล่าง แนวทแยง 5 ซม.	หน้าห้อง 4

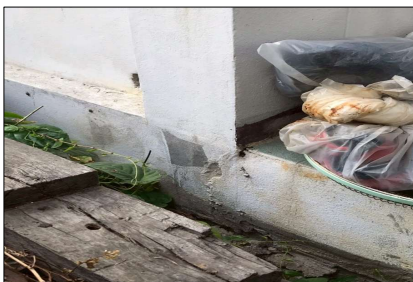
ลำดับ	รายละเอียดของงาน	บริเวณ	รูปภาพ (ก่อนตอกเสาเข็ม)	หมายเหตุ
37	พื้นทางเดินหน้าห้องพักยังไม่เต็ม ตลอดแนว	หน้าห้อง 4	 	
38	กระเบื้องพื้นบิ่น	หน้าห้อง 4

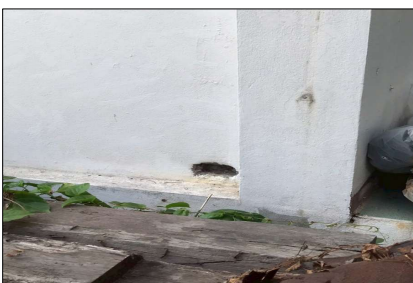
39	ผนังเป็นรูกว้าง 15 ซม.	ด้านข้างฝั่งโครงการ

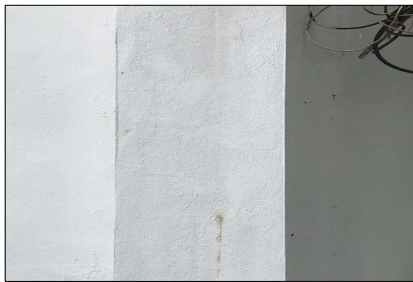
40	เสามีรอยแตกร้าว	ด้านข้างฝั่งโครงการ

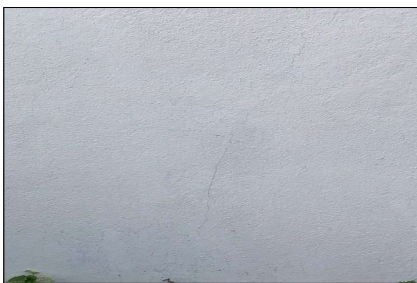
ลำดับ	รายละเอียดของงาน	บริเวณ	รูปภาพ (ก่อนตอกเสาเข็ม)	หมายเหตุ
41	ผนังมีรอยแตกร้าว เป็นแนวเส้นตรง	ด้านข้างฝั่งโครงการ

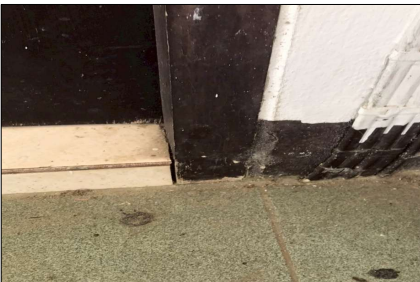
44	พื้นกระเบื้องห่างจากวงกบประตู 2 มม.	หน้าห้อง 5

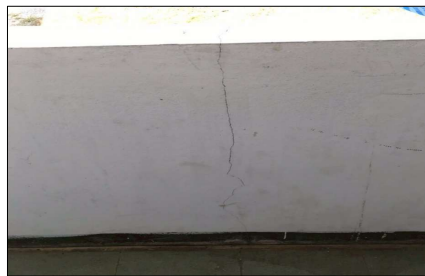
ลำดับ	รายละเอียดของงาน	บริเวณ	รูปภาพ (ก่อนตอกเสาเข็ม)	หมายเหตุ
53	มุมบนซ้ายหน้าต่าง มีรอยแตกร้าวเป็นแนวนอน	หน้าต่าง 6	 	
54	ผนังร้าวกันตึกมีรอยแตกร้าว	หน้าต่าง 7

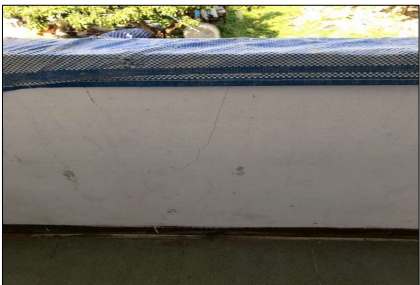
ลำดับ	รายละเอียดของงาน	บริเวณ	รูปภาพ (ก่อนตอกเสาเข็ม)	หมายเหตุ
57	ผนังร้าวกันตึกมีรอยแตกร้าว	หน้าห้อง 7

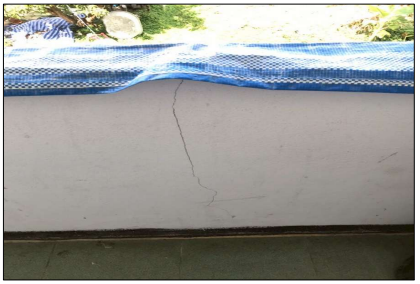
58	ผนังร้าวกันตึกมีรอยแตกร้าว ความกว้าง 2 มม.	หน้าห้อง 7

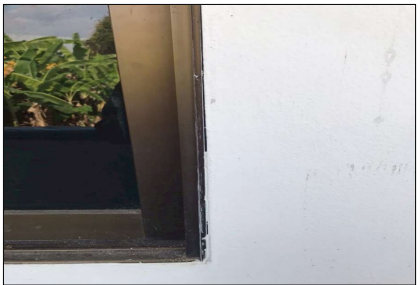
59	ขอบวงกบหน้าต่างกับผนังห่าง 2 มม.	หน้าห้อง 7

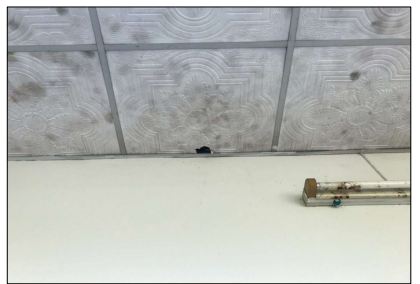
60	ฝ้าเพดานเป็นรู	หน้าห้อง 7

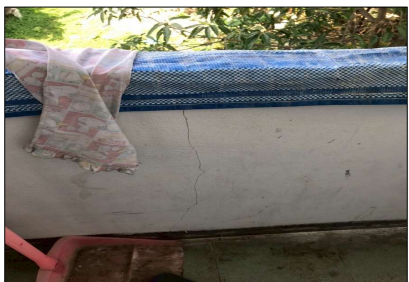
ลำดับ	รายละเอียดของงาน	บริเวณ	รูปภาพ (ก่อนตอกเสาเข็ม)	หมายเหตุ
61	ผนังร้าวกันตึกมีรอยแตกร้าว	หน้าห้อง 8	 	
62	ผนังร้าวกันตึกมีรอยแตกร้าว	หน้าห้อง 8

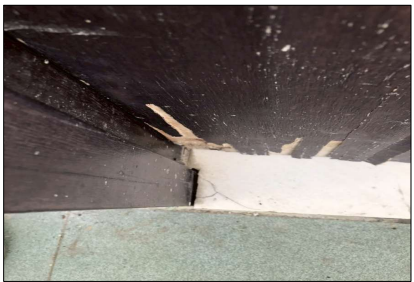
63	แผ่นฝ้าเพดานเปิด	หน้าห้อง 8	 	
64	กระเบื้องพื้นห่าง วงกบประตู ความกว้าง 5 มม.	หน้าห้อง 8

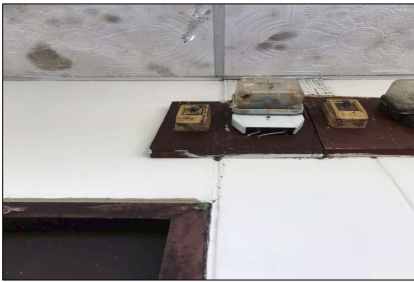
ลำดับ	รายละเอียดของงาน	บริเวณ	รูปภาพ (ก่อนตอกเสาเข็ม)	หมายเหตุ
65	กระเบื้องพื้นทาง วงกบประตู ความกว้าง 5 มม.	หน้าห้อง 8	 	
66	มุมขอบวงกบประตู มีรอยแตกร้าว	หน้าห้อง 8

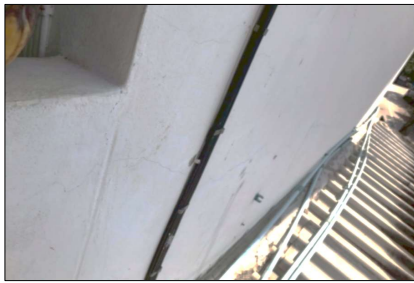
67	ผนังมีรอยแตกร้าวแนวทแยงและแนวนอน เป็นบริเวณกว้าง	ด้านข้างติดถนน

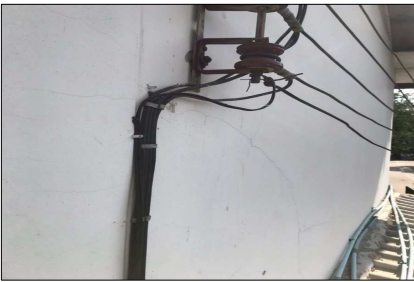
68	ผนังมีรอยแตกร้าวแนวทแยงและแนวนอน เป็นบริเวณกว้าง	ด้านข้างฝั่งโครงการ

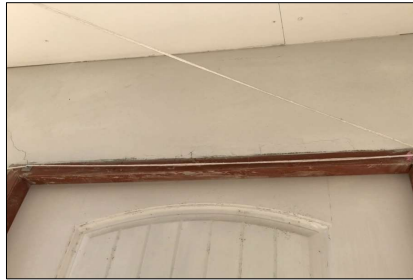
ลำดับ	รายละเอียดของงาน	บริเวณ	รูปภาพ (ก่อนตอกเสาเข็ม)	หมายเหตุ
5	รอบวงกบประตูมีรอยแตกร้าว	ด้านหน้า

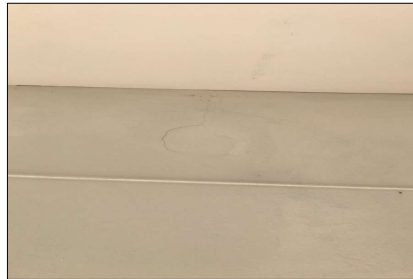
6	ผนังมีรอยแตกร้าว เป็นวงกลม	ด้านหน้า

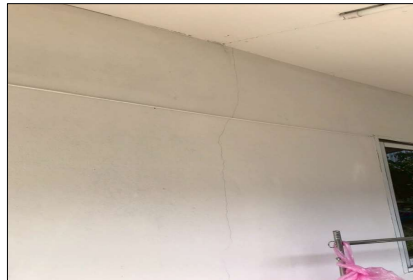
7	ผนังมีรอยแตกร้าว ยาว 2.35 เมตร	ด้านหน้า

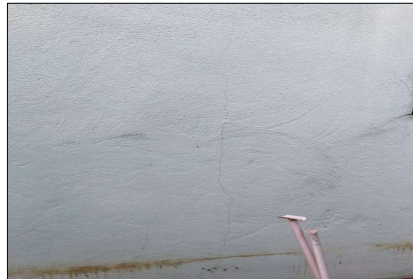
8	ผนังมีรอยแตกร้าวเป็นเส้นตรง ความยาว 120 ซม.	ด้านข้างฝั่งโครงการ

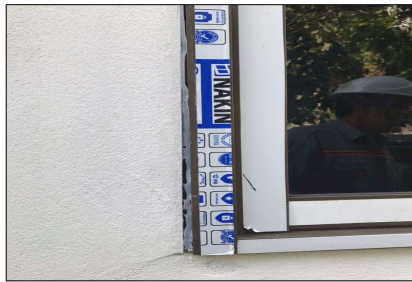
ลำดับ	รายละเอียดของงาน	บริเวณ	รูปภาพ (ก่อนตอกเสาเข็ม)	หมายเหตุ
9	ซิลิโคนรอบวงกบหน้าต่าง หดตัว/ไม่เต็ม	ด้านข้างฝั่งโครงการ

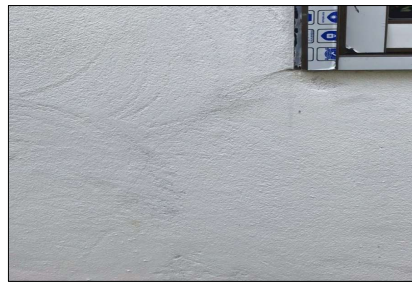
10	มุมหน้าต่างซ้ายล่างมีรอยแตกร้าว แนวทแยง ความยาว 35 ซม.	ด้านข้างฝั่งโครงการ

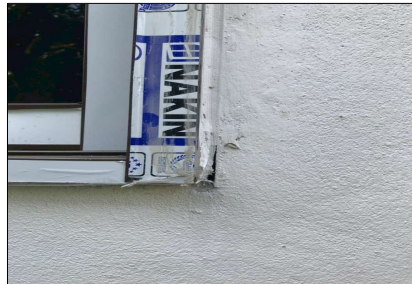
11	ซิลิโคนมุมวงกบหน้าต่าง หดตัว/ไม่เต็ม	ด้านข้างฝั่งโครงการ

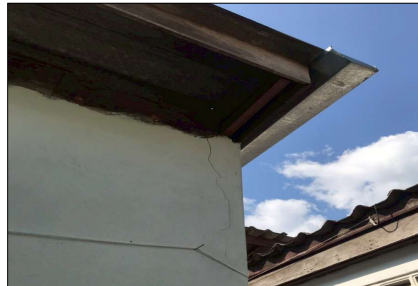
ลำดับ	รายละเอียดของงาน	บริเวณ	รูปภาพ (ก่อนตอกเสาเข็ม)	หมายเหตุ
12	ผนังด้านบนมีรอยแตกร้าว ความยาว 80 ซม.	ด้านข้างฝั่งโครงการ

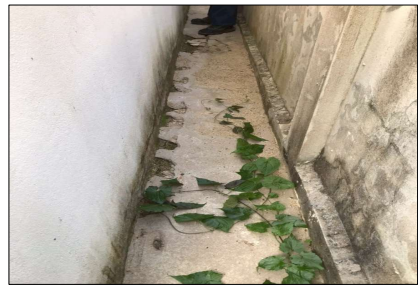
13	พื้นคอนกรีตไม่เต็ม / ชำรุด	ด้านหลังบ้าน

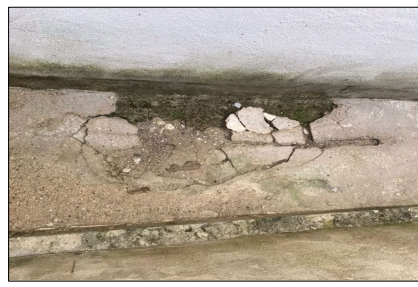
14	พื้นคอนกรีตชำรุด เป็นหลุม ความกว้าง 60 ซม.	ด้านหลังบ้าน

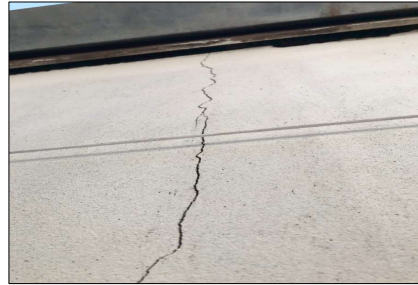
15	ผนังมีรอยแตกร้าว กว้าง 1 มม. ความยาว 235 ซม.	ด้านหลังบ้าน

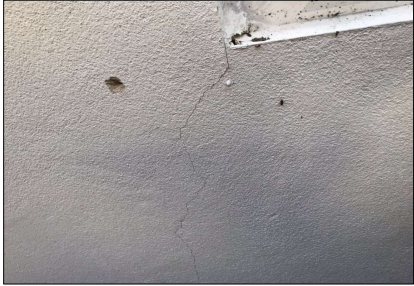
ลำดับ	รายละเอียดของงาน	บริเวณ	รูปภาพ (ก่อนตอกเสาเข็ม)	หมายเหตุ
16	มุมหน้าต่างมีรอยแตกร้าว ความยาว 60 ซม.	ด้านหลังบ้าน

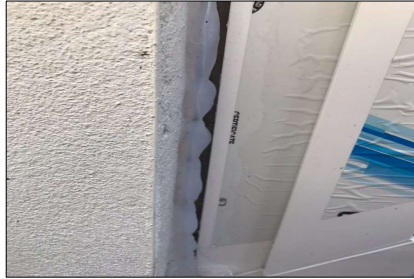
17	ซिलิโคนรอบวงกบหน้าต่าง หดตัว/ไม่เต็ม	ด้านหลังบ้าน

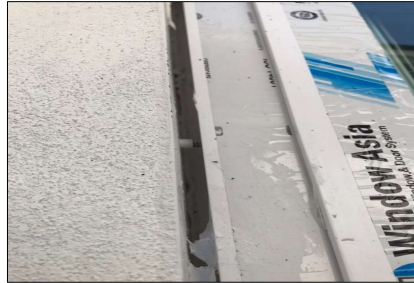
18	ซิลิโคนรอบวงกบหน้าต่าง หดตัว/ไม่เต็ม	ด้านหลังบ้าน

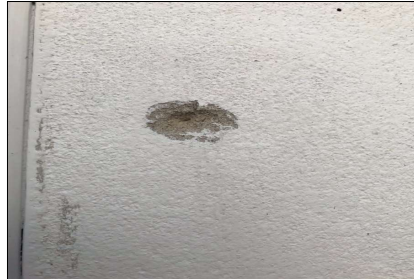
19	ผนังเป็นรู โคนเจาะ	ด้านหลังบ้าน

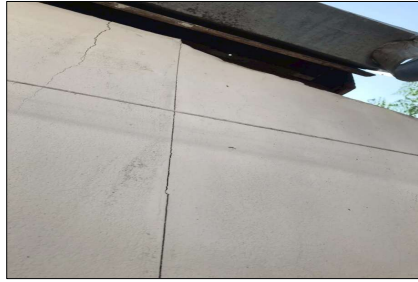
ลำดับ	รายละเอียดของงาน	บริเวณ	รูปภาพ (ก่อนตอกเสาเข็ม)	หมายเหตุ
20	ผนังมีรอยแตกร้าว ความยาว 235 ซม.	ด้านหลังบ้าน

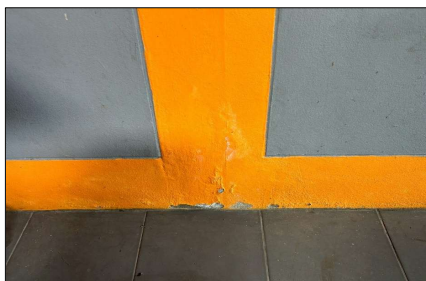
ลำดับ	รายละเอียดของงาน	บริเวณ	รูปภาพ (ก่อนตอกเสาเข็ม)	หมายเหตุ
5	สีทาผนังหลุดร่อน	ที่จอดรถ

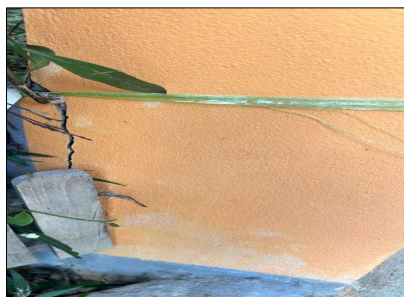
6	รอยแตกร้าวระหว่างเสาและผนัง (กระดางต้นไม้) ยาว 50 ซม. กว้าง 3 มม.	ที่จอดรถ

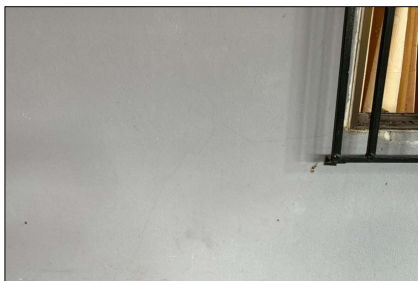
7	รอยแตกร้าวมุมหน้าต่างซ้ายล่าง เป็นแนวทแยง ความยาว 50 ซม.	ที่จอดรถ

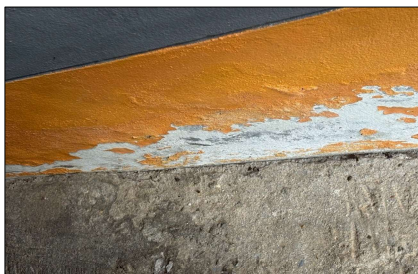
8	สีทาผนังหลุดร่อน	ที่จอดรถ

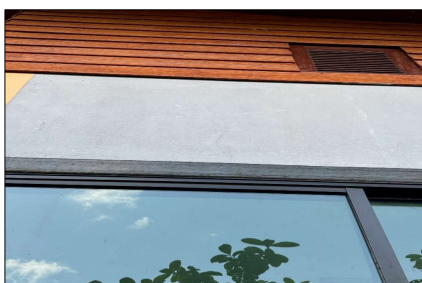
ลำดับ	รายละเอียดของงาน	บริเวณ	รูปภาพ (ก่อนตอกเสาเข็ม)	หมายเหตุ
21	ผนังบนวงกบประตูมีรอยแตกร้าว เป็นเส้นตรง	ด้านข้างติดสวน

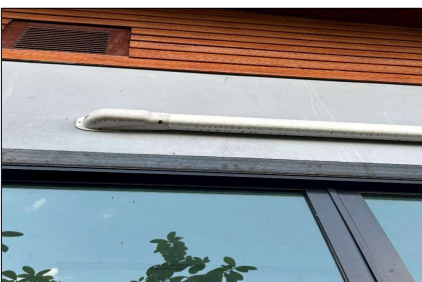
22	ผนังมีรอยแตกร้าวบนวงกบประตู	ด้านข้างติดสวน

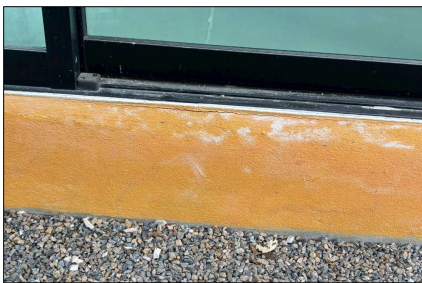
23	ผนังมีรอยแตกร้าว เป็นแนวนอน บริเวณธรณีประตู	ด้านข้างติดสวน

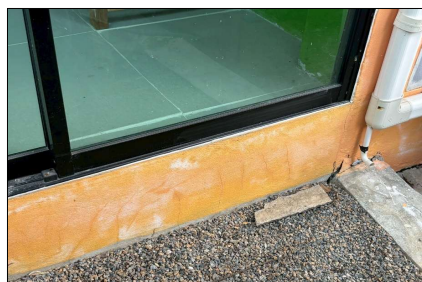
24	ผนังแตกหลายงา, สีต่าง	ด้านข้างติดสวน

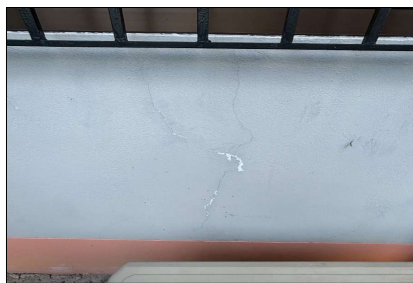
ลำดับ	รายละเอียดของงาน	บริเวณ	รูปภาพ (ก่อนตอกเสาเข็ม)	หมายเหตุ
33	รอยแตกร้าวล่างวงกบหน้าต่าง ยาวลงพื้น	ด้านข้างติดสวน

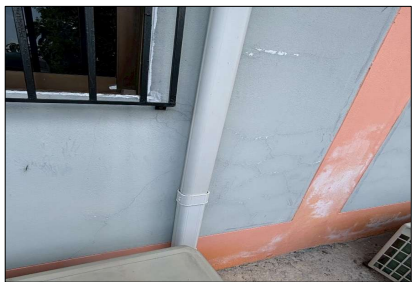
34	รอยแตกร้าวมุมล่างขวาน้ำต่าง, รอยแตกลายงา	ด้านข้างติดสวน

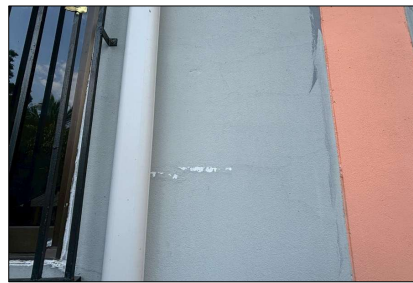
35	ผนังมีรอยร้าว / แตกลายงา	ด้านข้างติดสวน

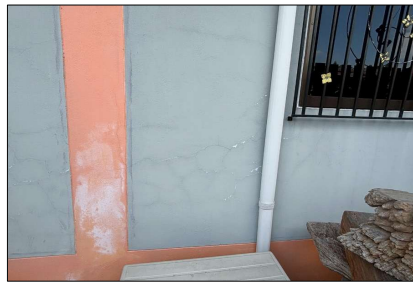
36	ผนังมีรอยร้าว / แตกลายงา	ด้านข้างติดสวน

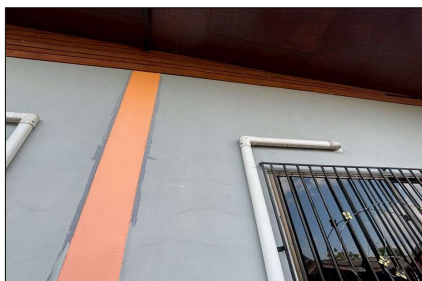
ลำดับ	รายละเอียดของงาน	บริเวณ	รูปภาพ (ก่อนตอกเสาเข็ม)	หมายเหตุ
37	ผนังมีรอยร้าว / แตกหลายจุด	ด้านข้างติดสวน

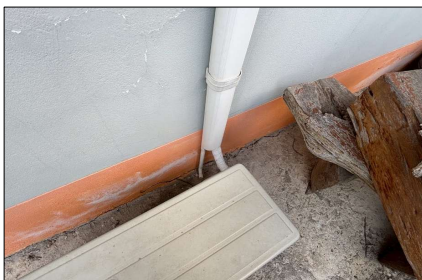
38	พื้นคอนกรีตมีรอยแตกร้าว	ด้านข้างติดสวน

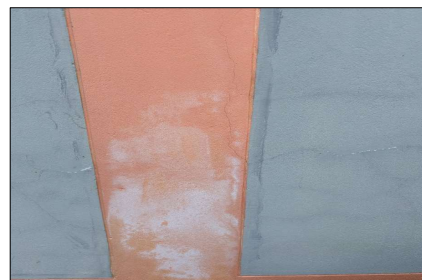
39	รอยต่อระหว่างผนังกับเสา มีรอยแตกร้าว ทั้ง 2 ฝั่ง	ด้านข้างติดสวน

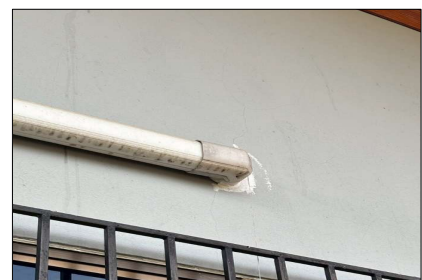
40	ผนังรอยท่อน้ำมีรอยแตกร้าว	ด้านข้างติดสวน

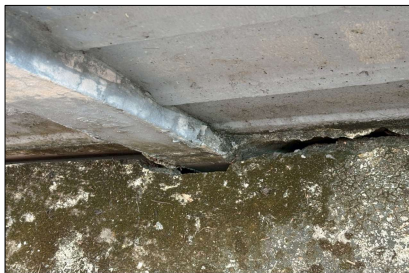
ลำดับ	รายละเอียดของงาน	บริเวณ	รูปภาพ (ก่อนตกแต่งเสริม)	หมายเหตุ
41	พื้นมีรอยแตกกว้างกับร้ว ห่าง 20 มม.	ด้านข้างติดสวน

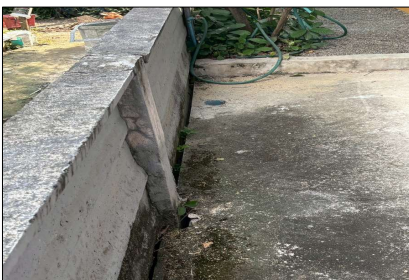
42	พื้นมีรอยแตกกว้างกับร้ว ห่าง 20 มม.	ด้านข้างติดสวน

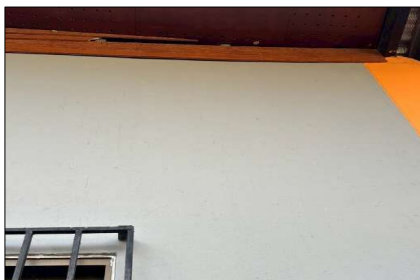
43	ผนังมีรอยแตกร้าว / แตกหลายา	หลังบ้าน	 	
44	รอยแตกร้าวมุมบนหน้าต่าง เป็นแนวทแยง	หลังบ้าน

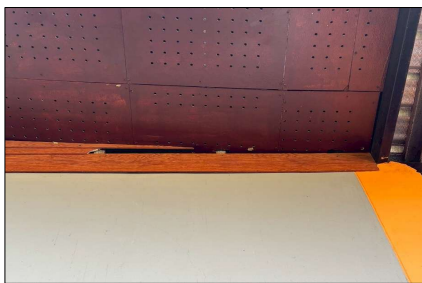
ลำดับ	รายละเอียดของงาน	บริเวณ	รูปภาพ (ก่อนตอกเสาเข็ม)	หมายเหตุ
45	ไม้ฝาปิดผนัง ชำรุด หัก/แตก	หลังบ้าน

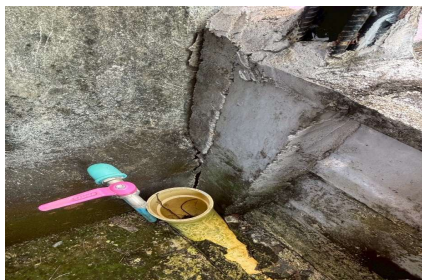
46	เสาเข็มมีรอยแตกร้าว เป็นเส้นตรง ช่างทาก้อนน้ำ	หลังบ้าน

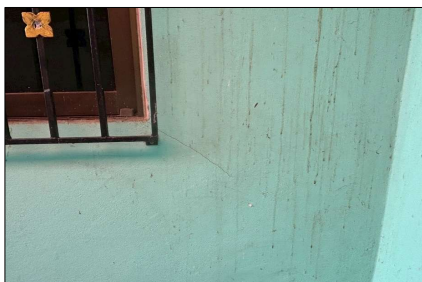
47	รอยแตกร้าวมุมล่างขวาหน้าต่าง แนวทแยง	หลังบ้าน

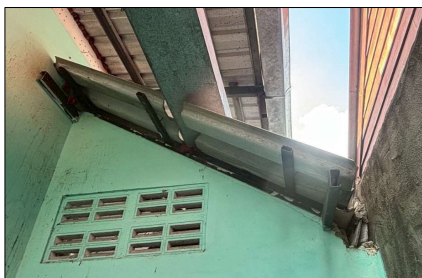
48	รอยต่อระหว่างผนังและเหล็ก มีรอยแตกร้าวตลอดแนว	หลังบ้าน

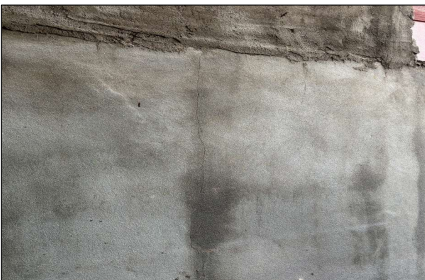
50	รั้วหลังบ้านมีรอยแตกกว้าง เป็นเส้นตรงยาวถึงพื้น	หลังบ้าน

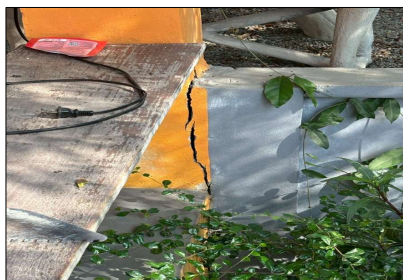
51	รอยต่อระหว่างคานกับเสา มีรอยแตกกว้าง กว้าง 3 มม.	มุมนั่งเล่น
