## บทที่ 2

การติดตามการตรวจสอบการปฏิบัติตามมาตรการป้องกัน  
และแก้ไขผลกระทบสิ่งแวดล้อม

รายงานผลการปฏิบัติตามมาตรการป้องกันและแก้ไขผลกระทบสิ่งแวดล้อมตามมาตรการติดตามตรวจสอบผลกระทบสิ่งแวดล้อม (ระยะดำเนินการ) โครงการไฮไฟ ดากสิน อาคารชุดพักอาศัย 28 ชั้นและอาคารคาเฟ่ 1 ชั้น ฉบับเดือนมกราคม-มิถุนายน 2569

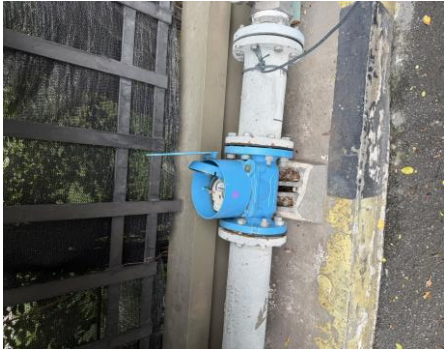
จุดเชื่อมต่อท่อประปาของประธานนครหลวง

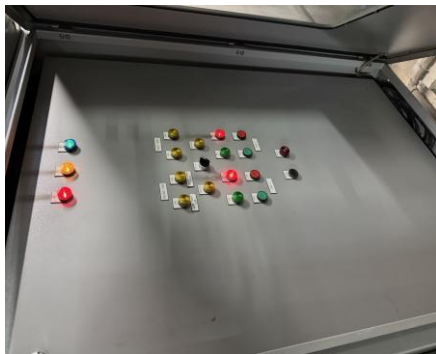
ระบบปั๊มสูบน้ำ

ภาพที่ 4 ฟังแสดงห้องปั๊มสูบน้ำ ภายในโครงการ

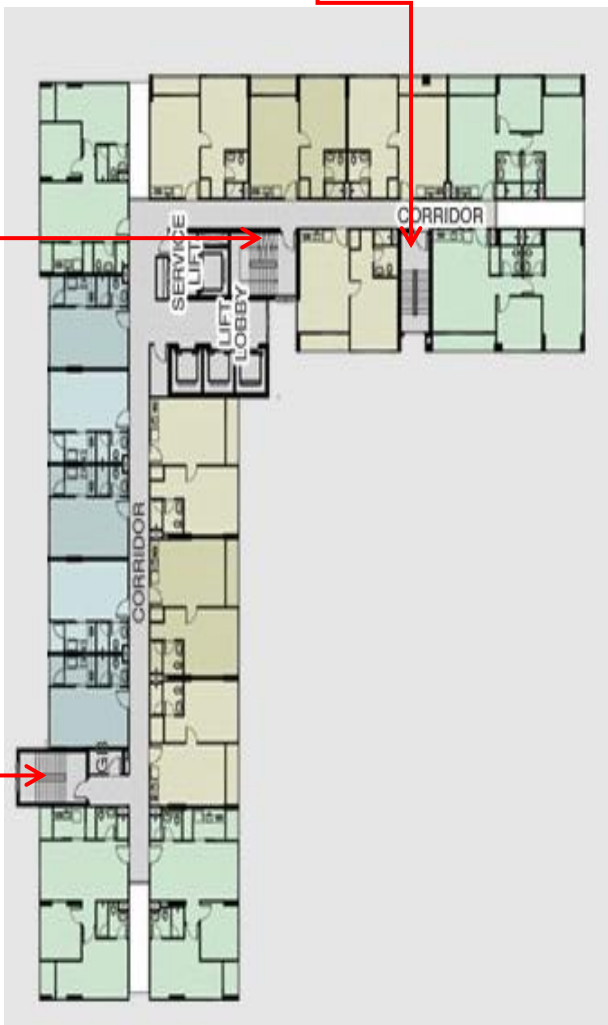
บันไดหนีไฟ ST 1 - 3

ภาพที่ 10 ฟังแสดงบันไดหนีไฟ

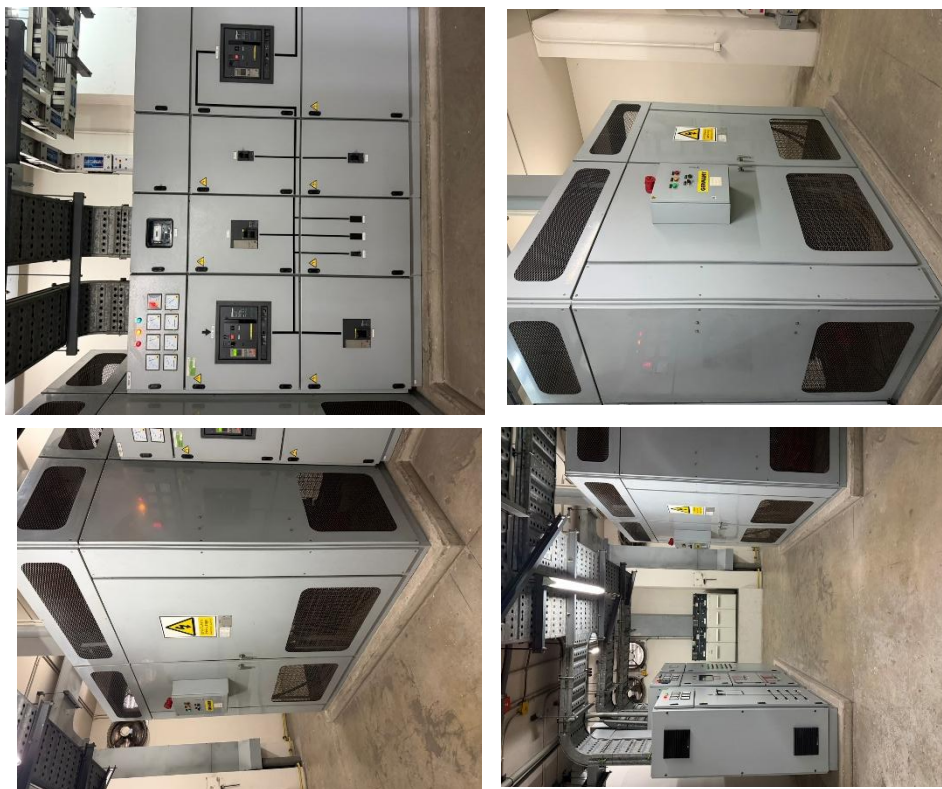
ห้องไฟฟ้าหลัก

ภาพที่ 12 ห้องไฟฟ้าหลักและห้องไฟฟ้าสำรอง (ลานจอดรถชั้น 3)

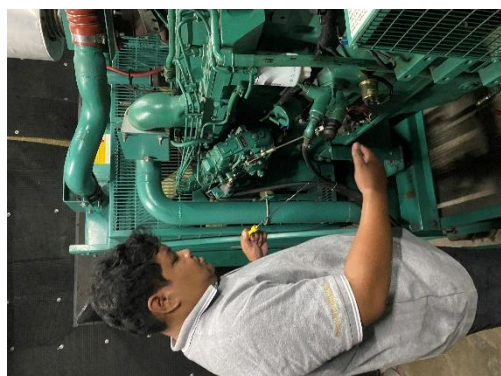
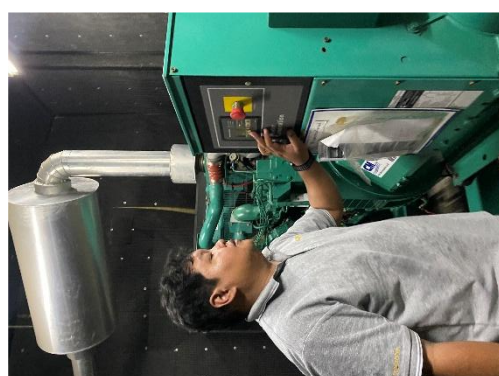
ภาพที่ 13 ทดสอบเครื่องกำเนิดไฟฟ้าสำรอง Test Run. 10 นาที ตามแผนการตรวจสอบการบำรุงรักษาเชิงป้องกัน

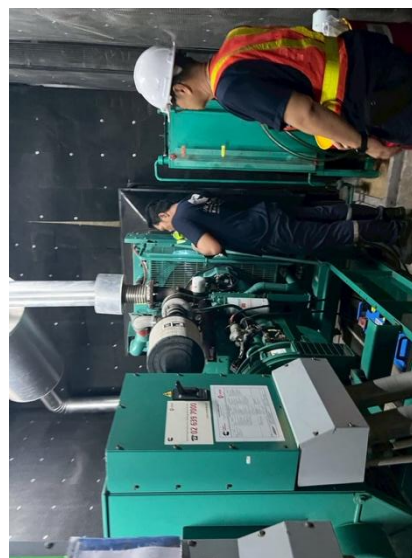
ภาพที่ 14 ตรวจเช็คเครื่องกำเนิดไฟฟ้าสำรอง ตามแผนการตรวจสอบการบำรุงรักษาเครื่องป้องกันประจำปี

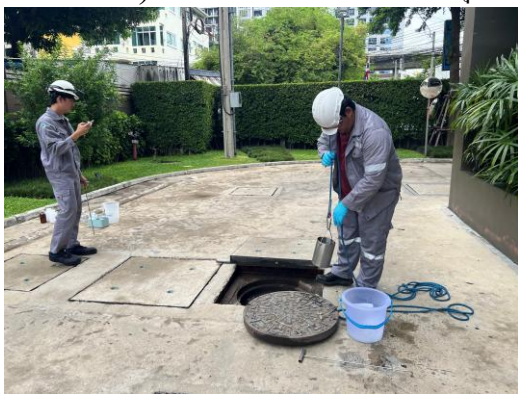
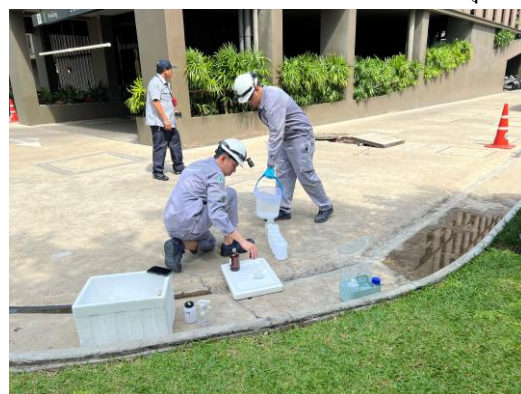
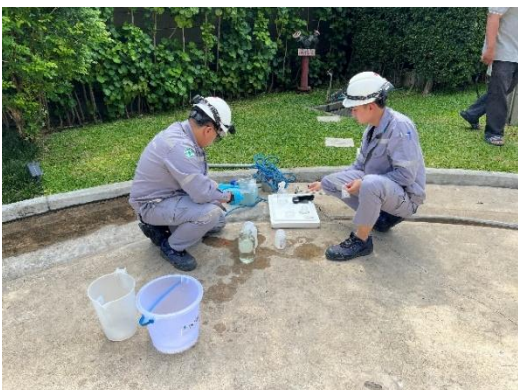
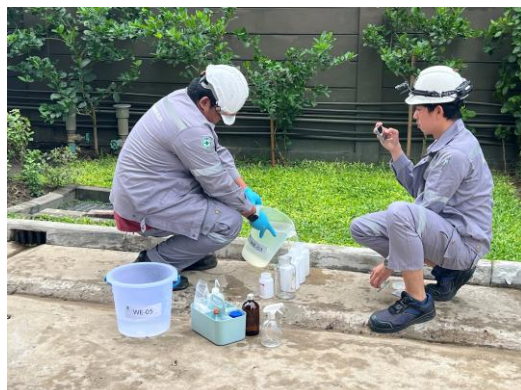
ภาพที่ 18 เก็บตัวอย่างน้ำเสีย หลังบำบัด

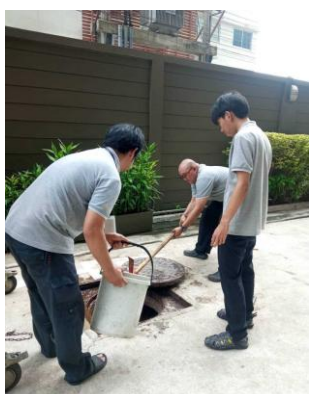
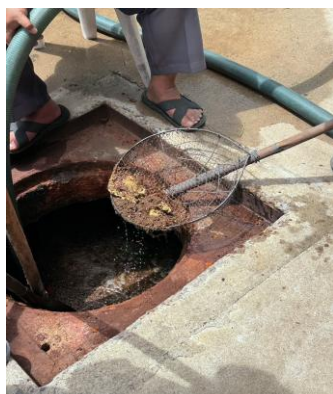
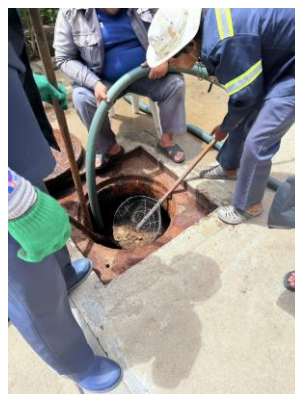
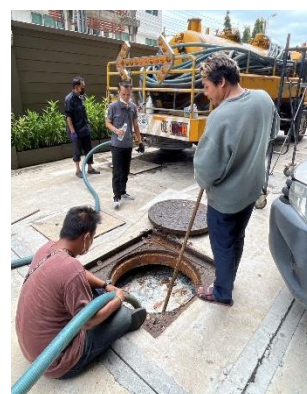
ภาพที่ 19 ตักไขมัน ตักขยะบ่อพัก

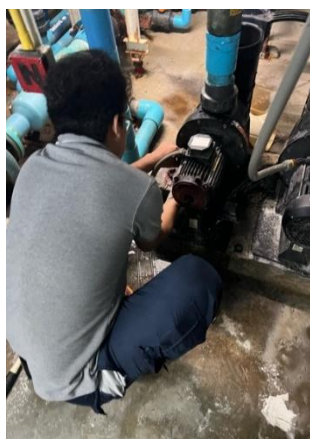
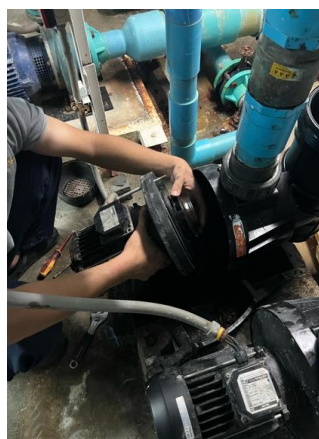
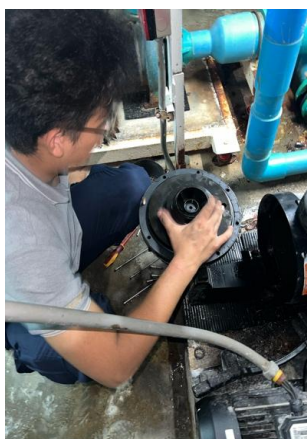
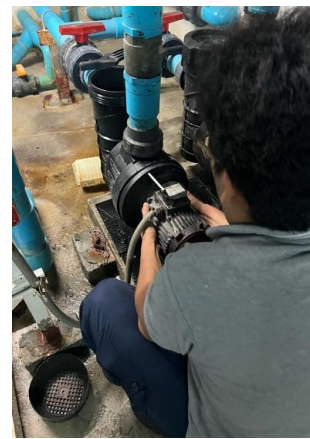
ภาพที่ 20 ตรวจสอบปั๊มและชุดควบคุมระบบปั๊มสระว่ายน้ำ

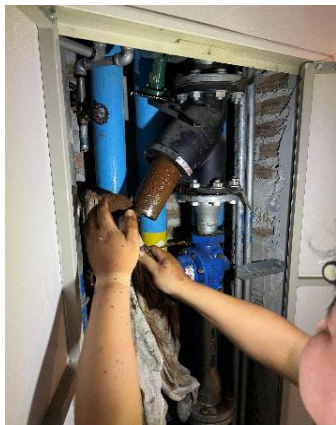
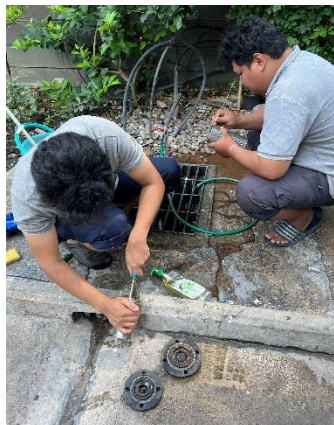
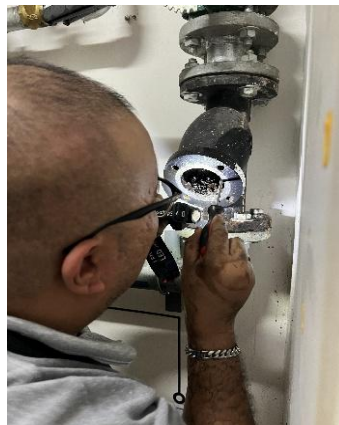
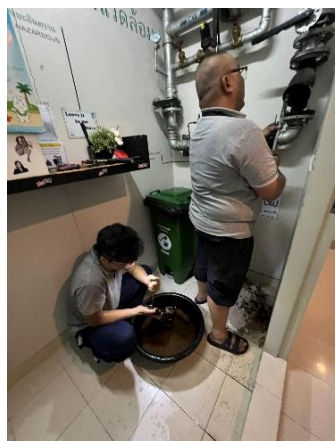
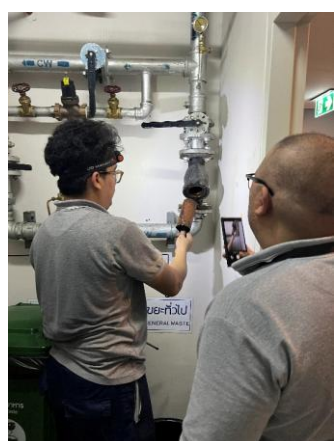
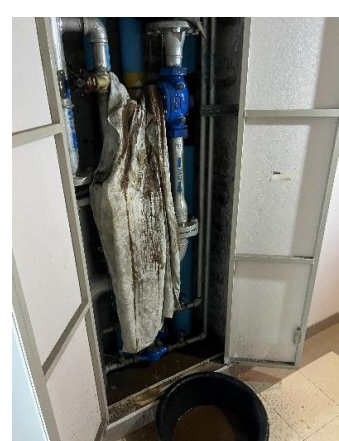
ภาพที่ 24 ดำเนินการทำความสะอาดระบบท่อประปาภายในอาคาร

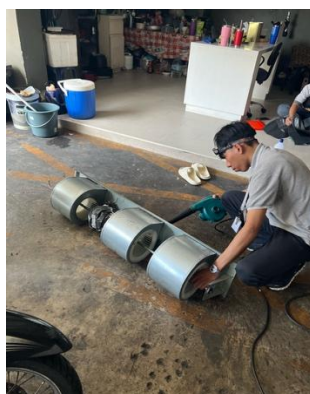
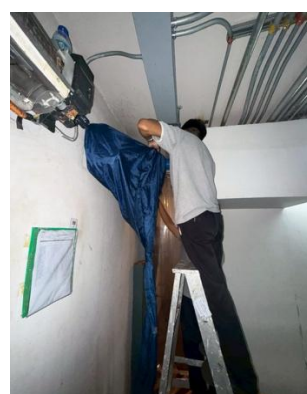
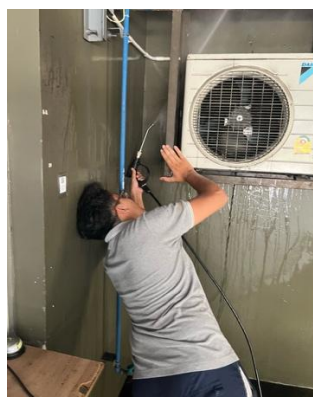
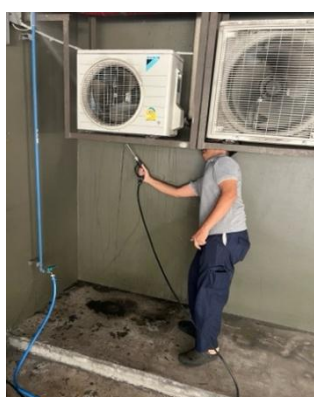
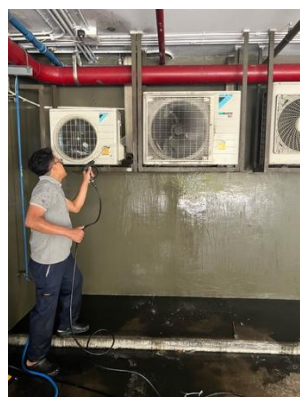
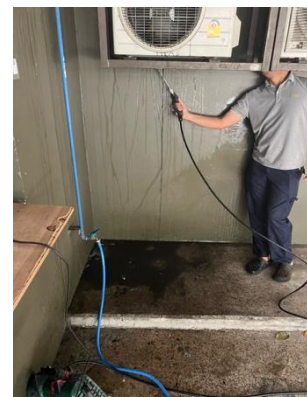
ภาพที่ 25 ตรวจสอบและทำความสะอาดเครื่องปรับอากาศ

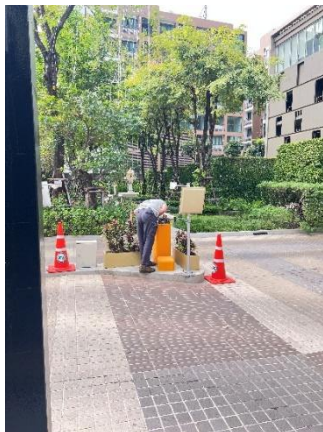
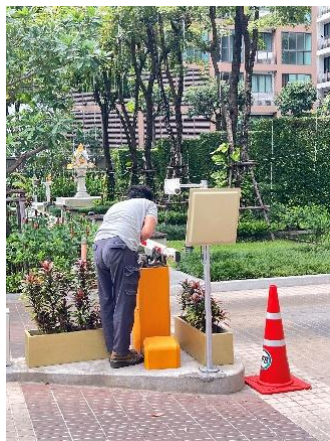
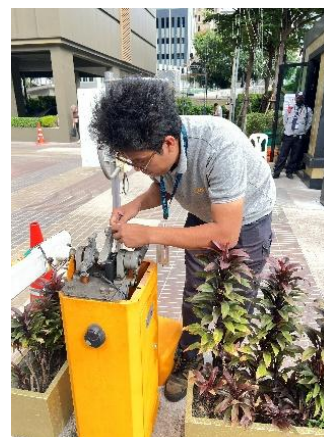
ภาพที่ 30 ตรวจสอบ ซ่อมแซมระบบไฟกระดก

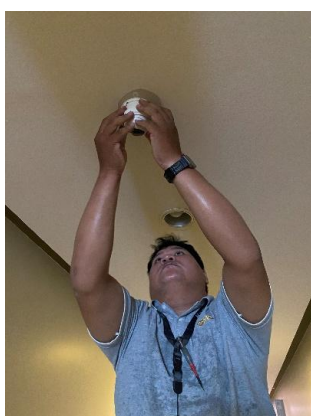
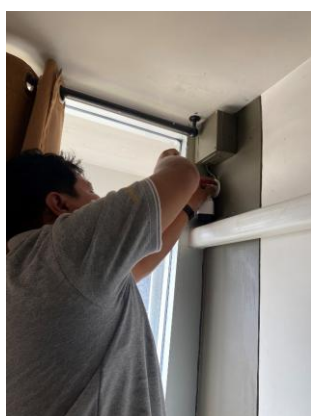
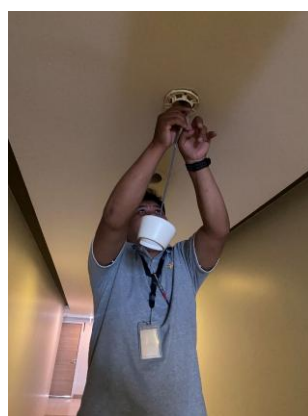
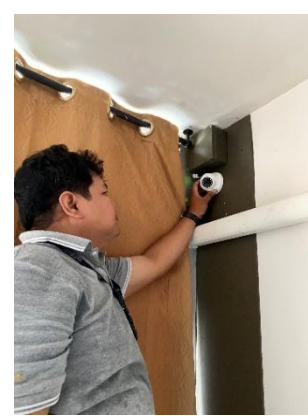
ภาพที่ 31 ตรวจสอบและเปลี่ยน ระบบ CCTV

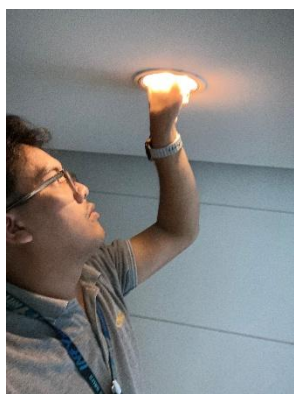
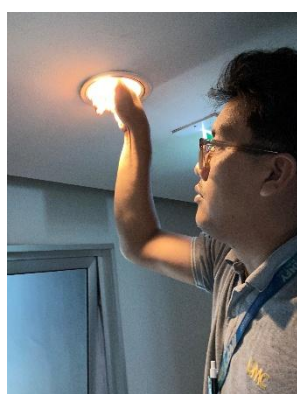
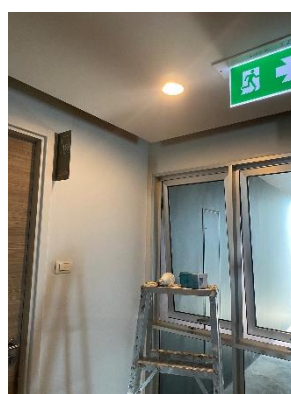
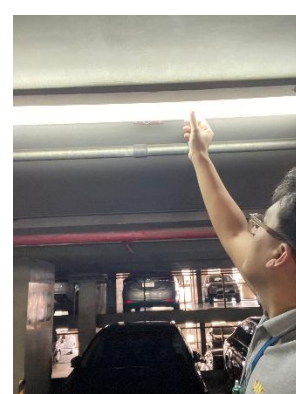
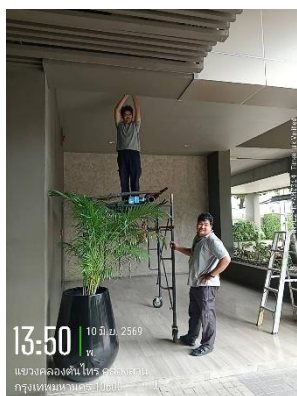
ภาพที่ 32 ซ่อมแซม หลอดไฟทางเดินส่วนกลาง

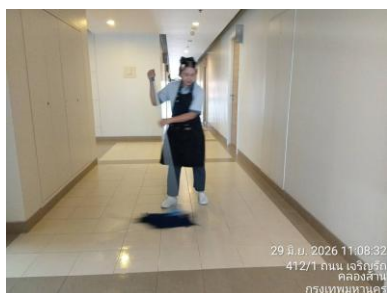
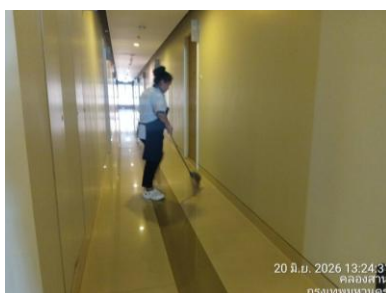
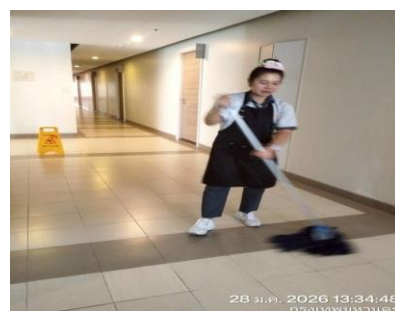
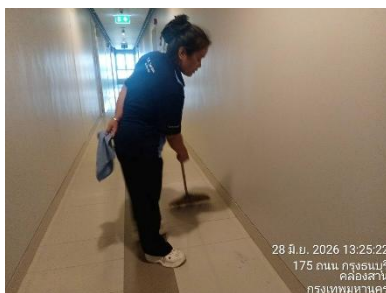
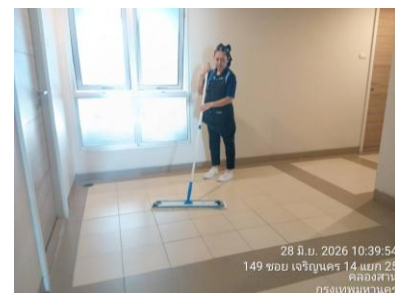
ภาพที่ 40 ทำความสะอาดพื้นทางเดินชั้นพักอาศัย

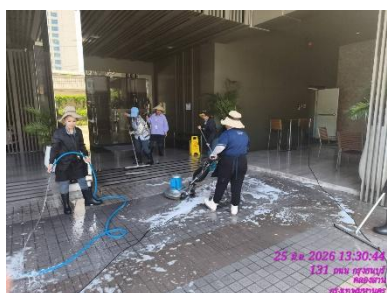
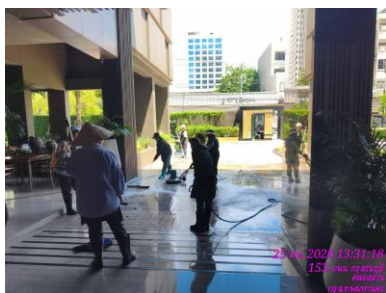
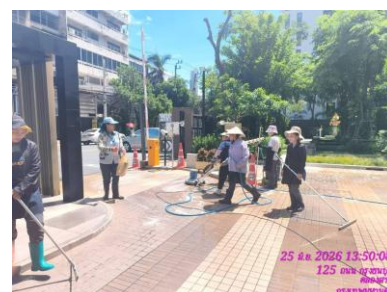
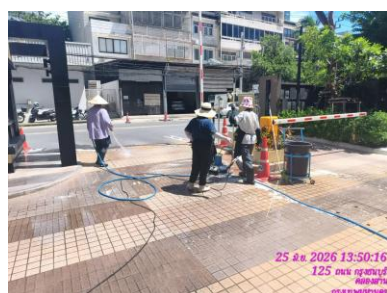
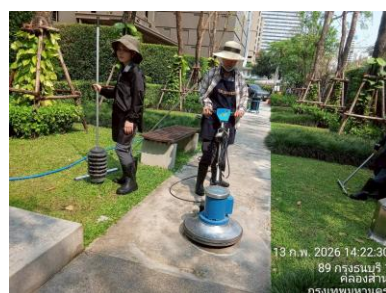
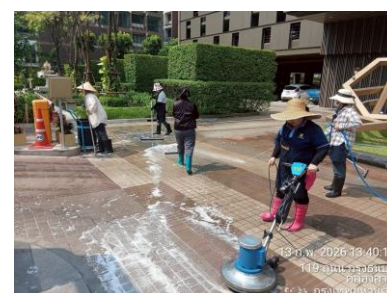
ภาพที่ 41 ทำความสะอาดถนนและทางวิ่งในโครงการ

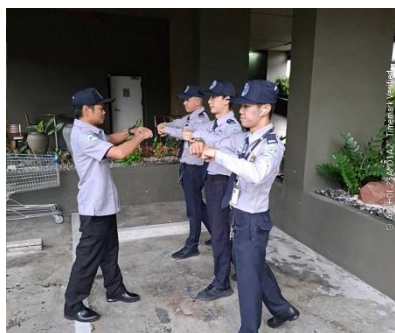
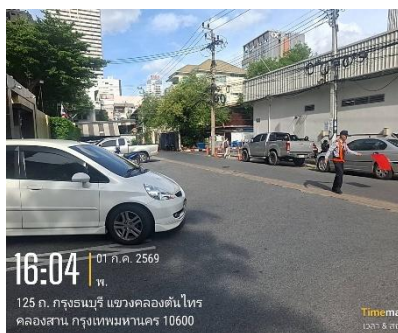
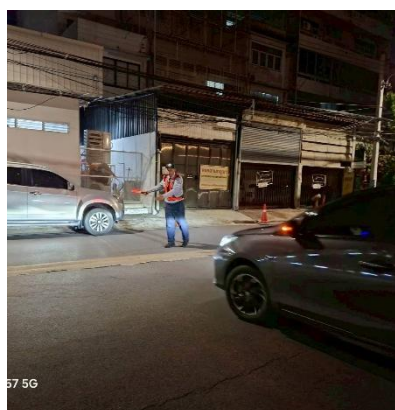
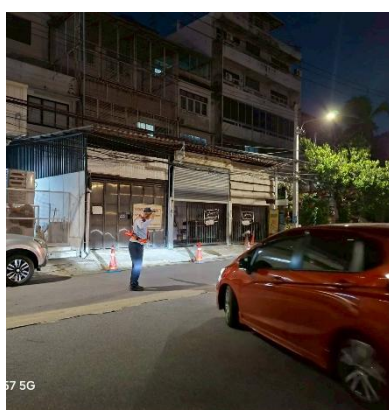
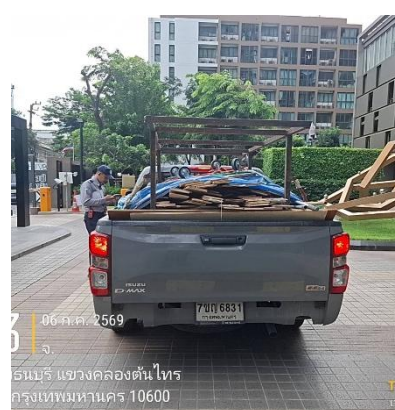
ภาพที่ 44 พนักงานรักษาความปลอดภัย คอยอำนวยความสะดวกการจราจร และความปลอดภัยด้านอื่นๆ ในโครงการ ตลอด 24 ชั่วโมง

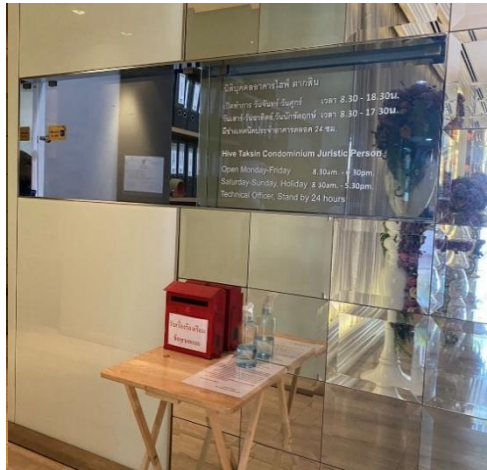
ภาพที่ 46 รับเรื่องร้องทุกข์/ข้อเสนอแนะจากผู้พักอาศัย
