## ภาคผนวก ข

รูปประกอบการปฏิบัติตามมาตรการป้องกันและแก้ไขผลกระทบสิ่งแวดล้อม

รูปถ่ายแสดงการปฏิบัติตามมาตรการป้องกันและแก้ไขผลกระทบสิ่งแวดล้อม  
และมาตรการติดตามตรวจสอบผลกระทบสิ่งแวดล้อม (ระยะก่อสร้าง)  
โครงการ โรงแรม แอทมายด์ เซ็นทรัล พัทยา (Atmind Central Pattaya Hotel)  
ระหว่างเดือนมกราคม ถึงเดือนมิถุนายน พ.ศ. 2569

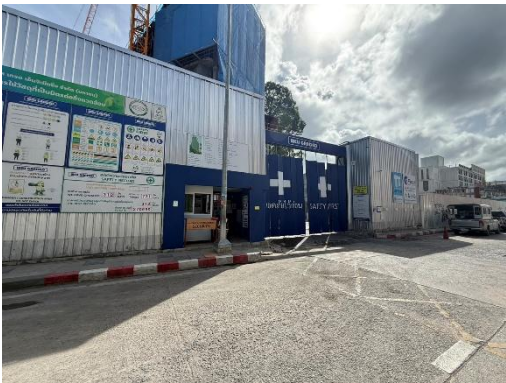
| <p>รูปที่ 1 (ต่อ) ร้วชั่วคราวแบบ Metal Sheet</p> | <p>รูปที่ 2 ช่องทางการรับเรื่องร้องเรียน</p> |

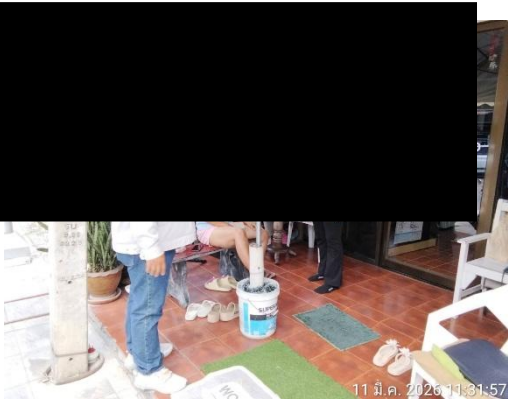
| รูปที่ 3 (ต่อ) สํารวจบ้านข้างเคียงของโครงการ | รูปที่ 3 (ต่อ) สํารวจบ้านข้างเคียงของโครงการ |

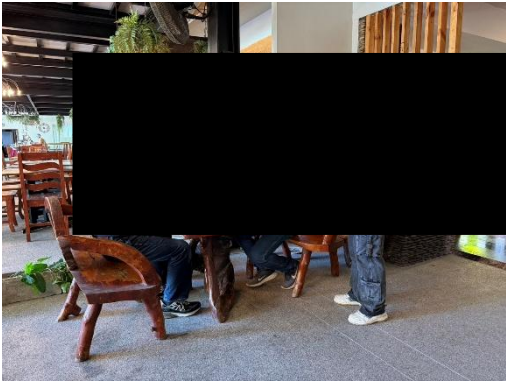
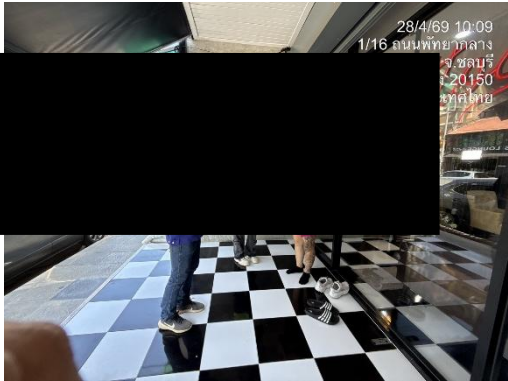
| รูปที่ 3 (ต่อ) สํารวจบ้านข้างเคียงของโครงการ | รูปที่ 3 (ต่อ) สํารวจบ้านข้างเคียงของโครงการ |

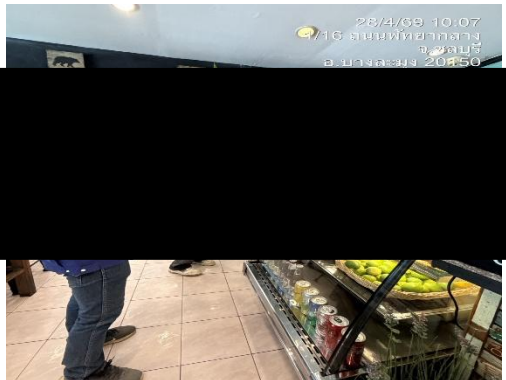
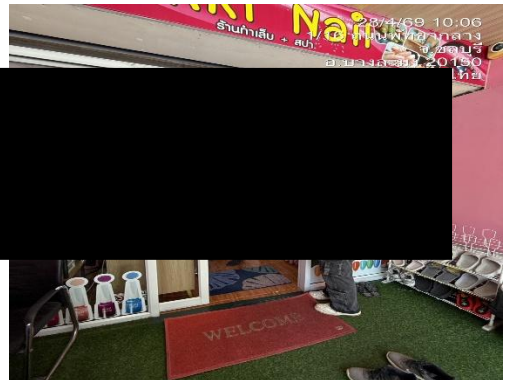
| รูปที่ 3 (ต่อ) สํารวจบ้านข้างเคียงของโครงการ | รูปที่ 3 (ต่อ) สํารวจบ้านข้างเคียงของโครงการ |

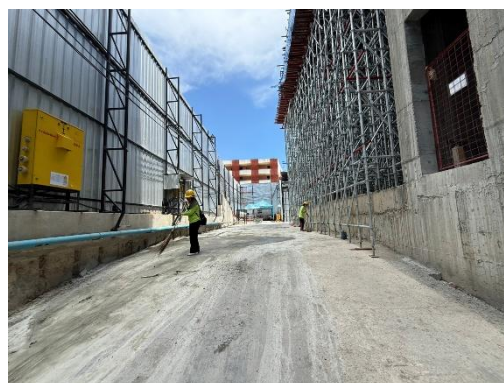
รูปที่ 5 คนงานทำความสะอาดบริเวณพื้นที่โครงการ

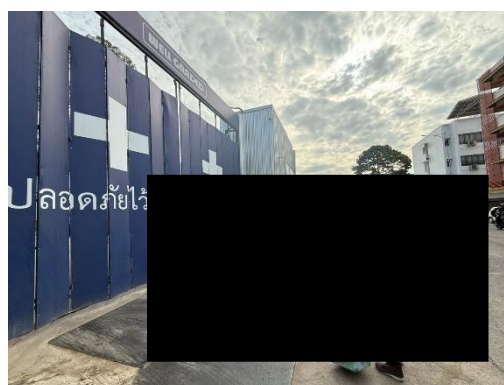
รูปที่ 7 (ต่อ) พนักงานทำความสะอาดถนนพืากลาง  
และใกล้เคียง

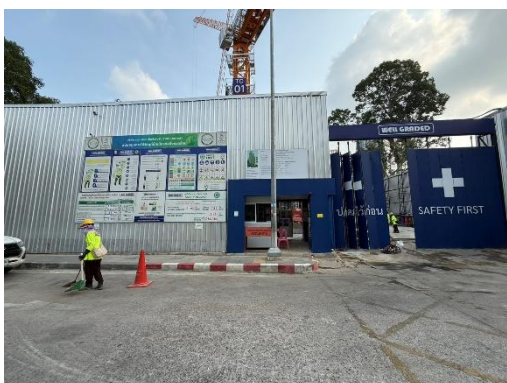
รูปที่ 7 (ต่อ) พนักงานทำความสะอาดถนนพื้กลาง  
และไหล่ข้าง

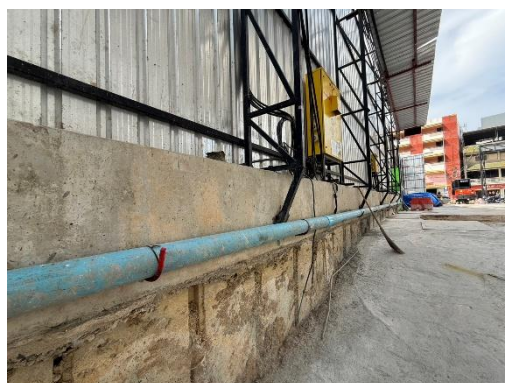
รูปที่ 8 ท่อระบายน้ำ

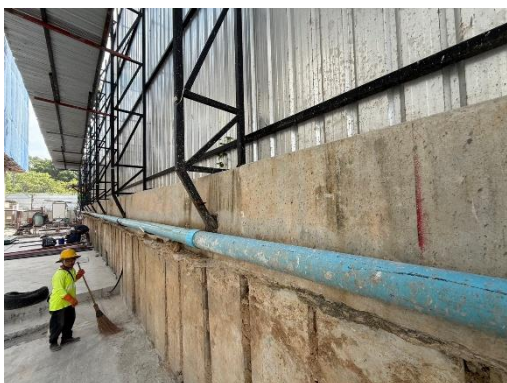
รูปที่ 8 (ต่อ) ท่อระบายน้ำ

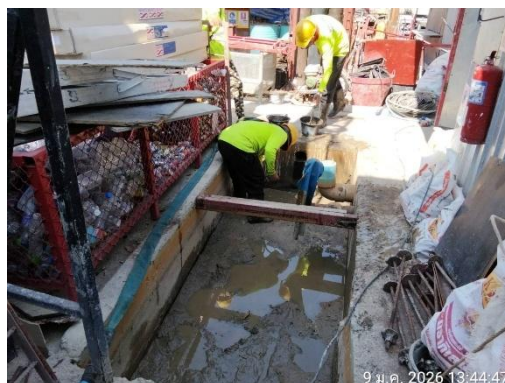
รูปที่ 9 บ่อดักตะกอนดิน

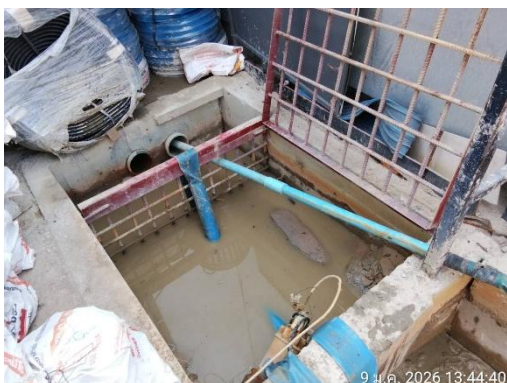
รูปที่ 9 (ต่อ) บ่อดักตะกอนดิน

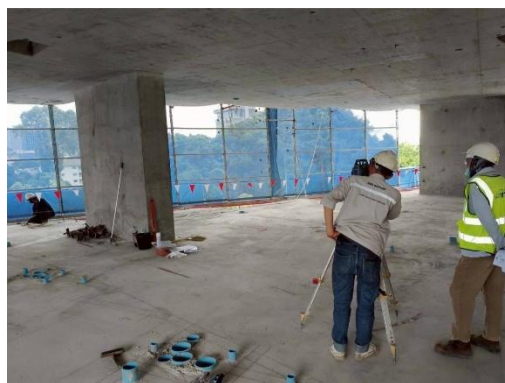
รูปที่ 10 การตั้งกล้องตรวจสอบค่าระดับ  
(Base Line และ Offset)

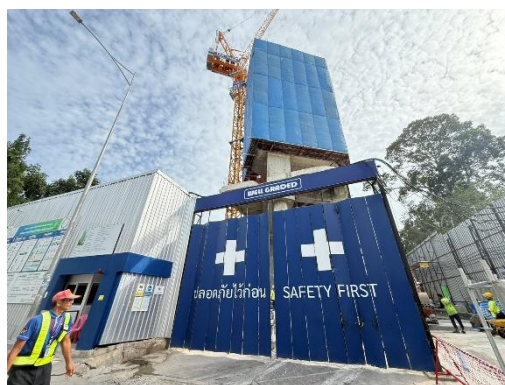
รูปที่ 11 (ต่อ) ผ้าใบก่อสร้าง (Mesh Sheet ชนิดกันไฟลาม)

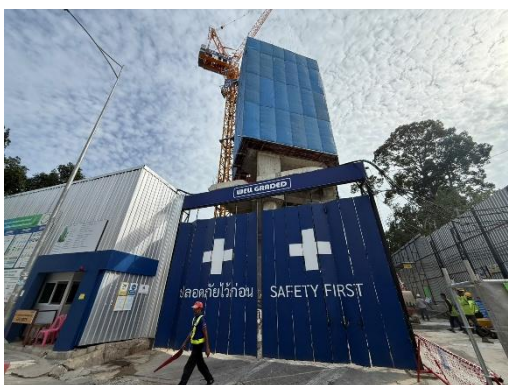
รูปที่ 11 (ต่อ) ผ้าใบก่อสร้าง  
(Mesh Sheet ชนิดกันไฟลาม)

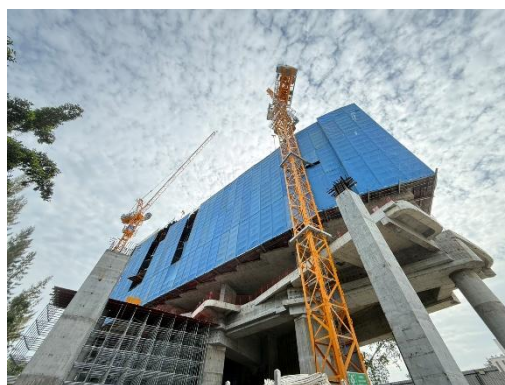
รูปที่ 11 (ต่อ) ผ้าใบก่อสร้าง  
(Mesh Sheet ชนิดกันไฟลาม)

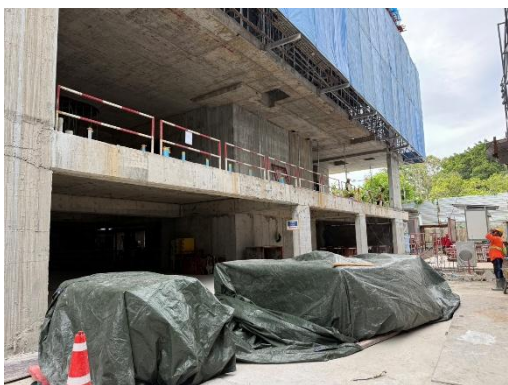
รูปที่ 12 ปิดคลุมกองวัสดุ

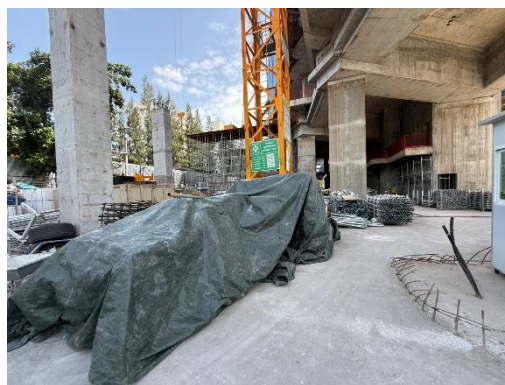
รูปที่ 12 (ต่อ) ปิดคลุมกองวัสดุ

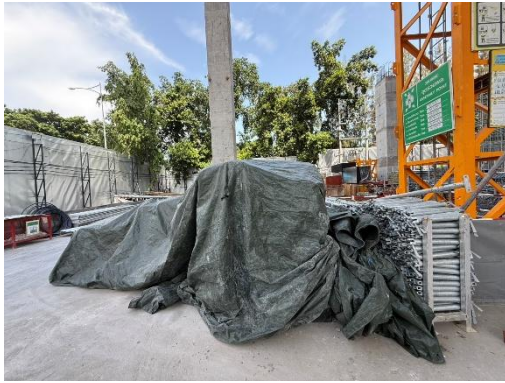
รูปที่ 12 (ต่อ) ปิดคลุมกองวัสดุ

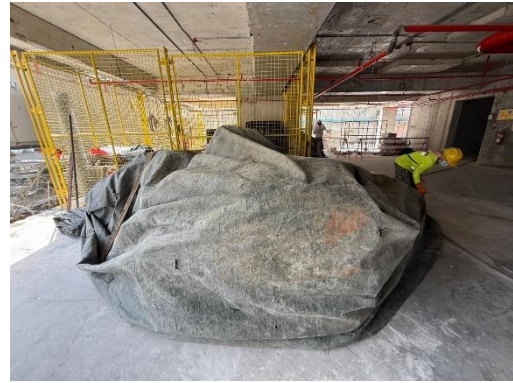
รูปที่ 12 (ต่อ) ปิดคลุมกองวัสดุ

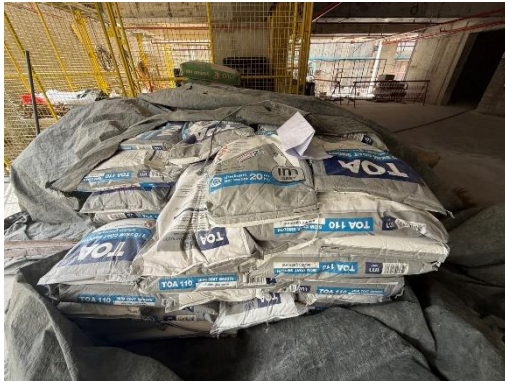
รูปที่ 13 ถุงปูนซีเมนต์หรือเคมีภัณฑ์

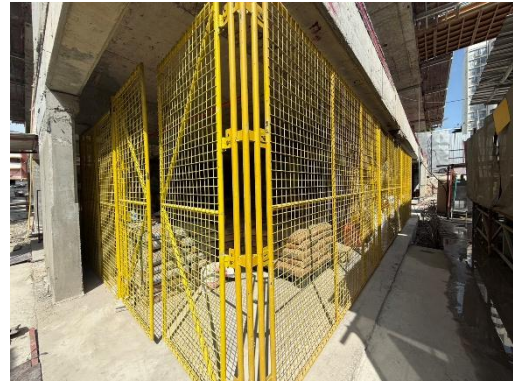
รูปที่ 14 Chain Link

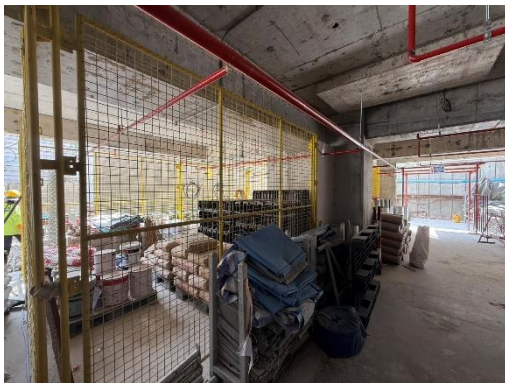
รูปที่ 14 (ต่อ) Chain Link

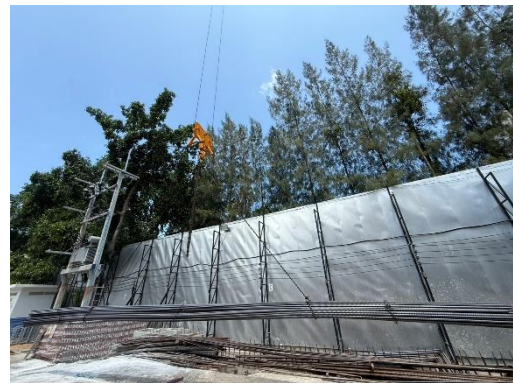
รูปที่ 15 กำแพงกันเสียงชั่วคราว

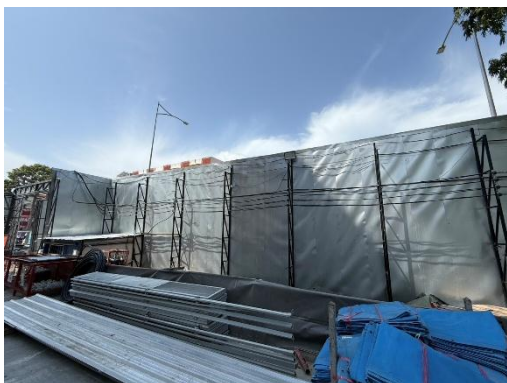
รูปที่ 15 (ต่อ) กำแพงกันเสียงชั่วคราว

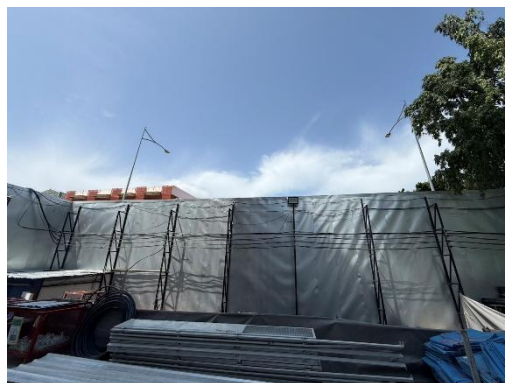
รูปที่ 15 (ต่อ) กำแพงกันเสียงชั่วคราว

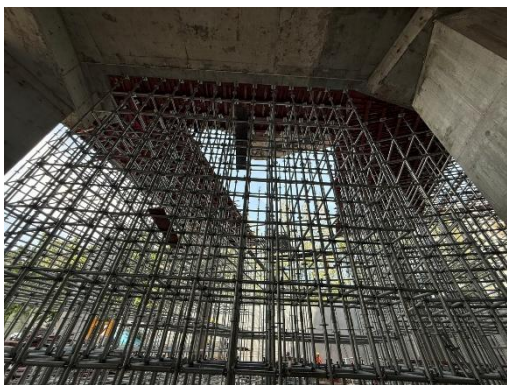
รูปที่ 16 นั่งร้าน

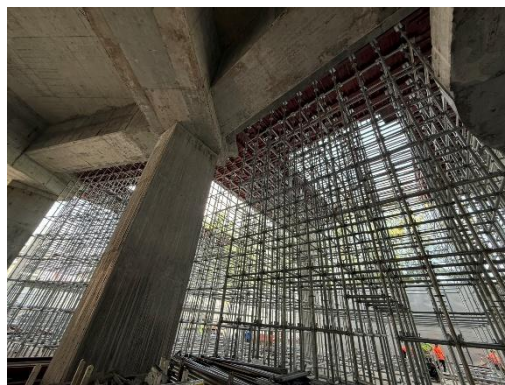
รูปที่ 16 (ต่อ) นั่งร้าน

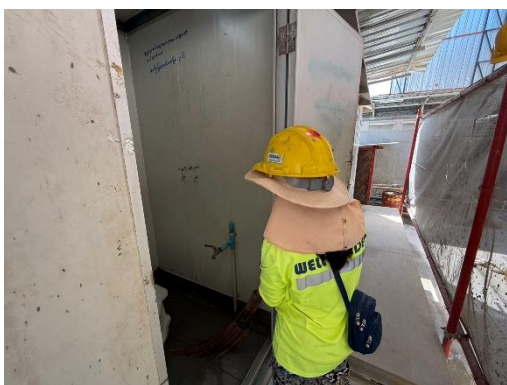
รูปที่ 17 คนงานทำความสะอาดห้องน้ำคนงานก่อสร้าง

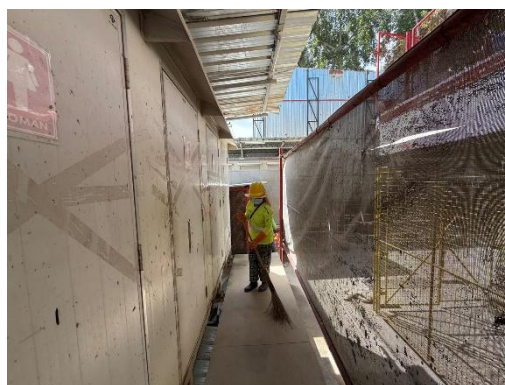
รูปที่ 17 (ต่อ) คนงานทำความสะอาดห้องน้ำคนงานก่อสร้าง

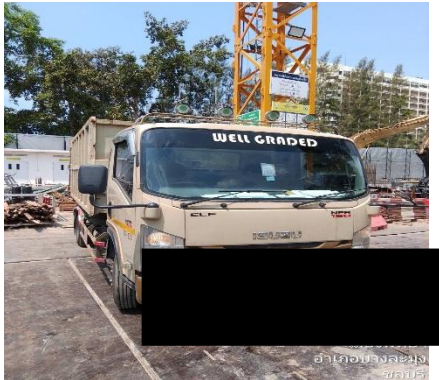
รูปที่ 21 การขนย้ายเศษวัสดุที่ไม่ใช้แล้ว  
ออกจากพื้นที่โครงการ

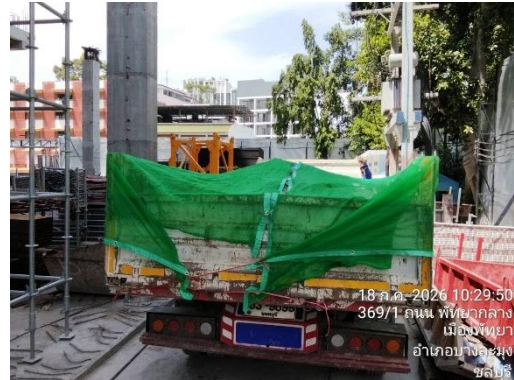
รูปที่ 21 (ต่อ) การขนย้ายเศษวัสดุที่ไม่ใช้แล้ว  
ออกจากพื้นที่โครงการ

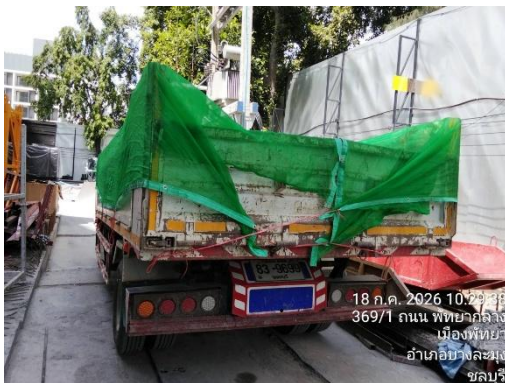
รูปที่ 21 (ต่อ) การขนย้ายเศษวัสดุที่ไม่ใช้แล้ว  
ออกจากพื้นที่โครงการ

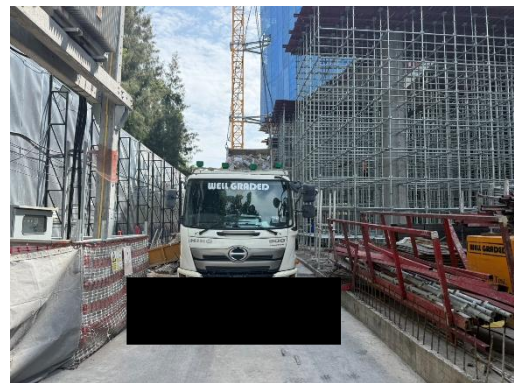
รูปที่ 21 (ต่อ) การขนย้ายเศษวัสดุที่ไม่ใช้แล้ว  
ออกจากพื้นที่โครงการ

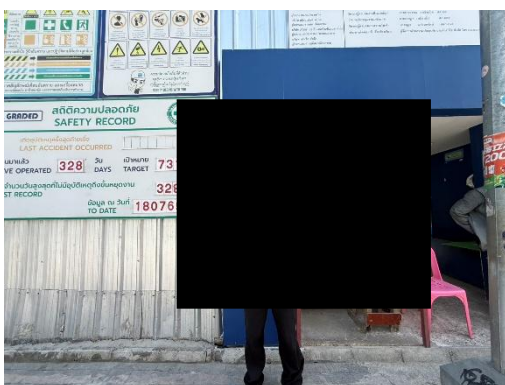
รูปที่ 22 เจ้าหน้าที่รักษาความปลอดภัย (รปภ.)

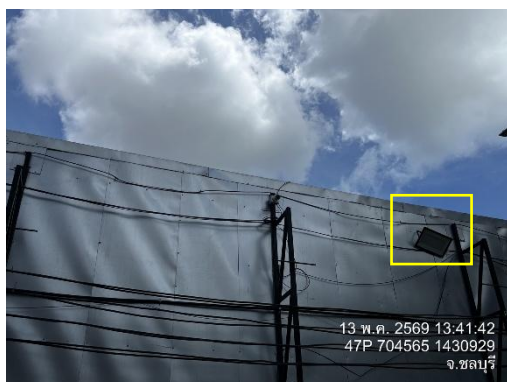
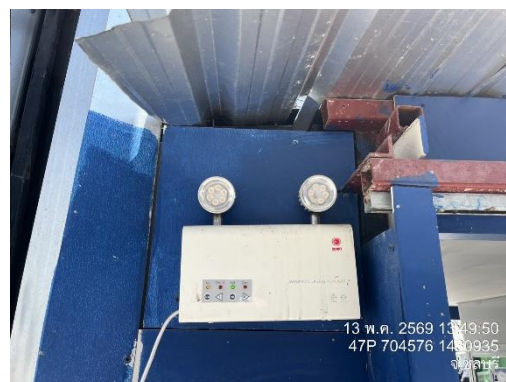
รูปที่ 48 ไฟส่องสว่างโครงการ

รูปที่ 48 (ต่อ) ไฟส่องสว่างโครงการ

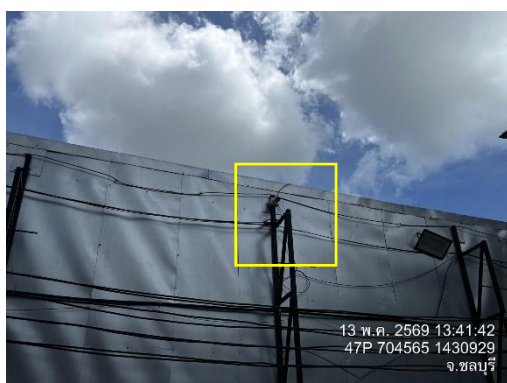
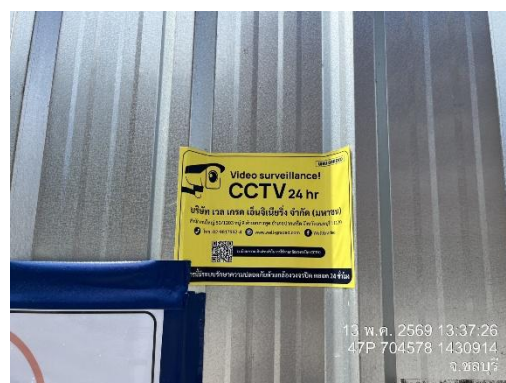
รูปที่ 49 กล้องวงจรปิด

รูปที่ 49 (ต่อ) กล้องวงจรปิด

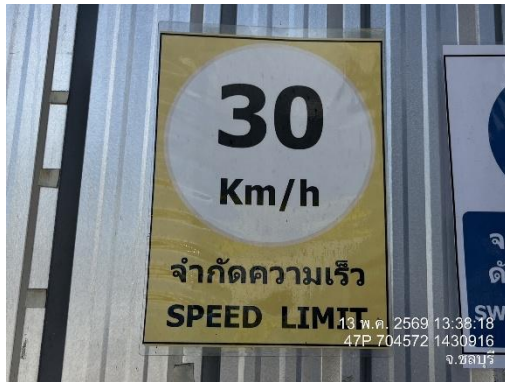
รูปที่ 50 ป้ายจำกัดความเร็ว 30 กม./ชม.

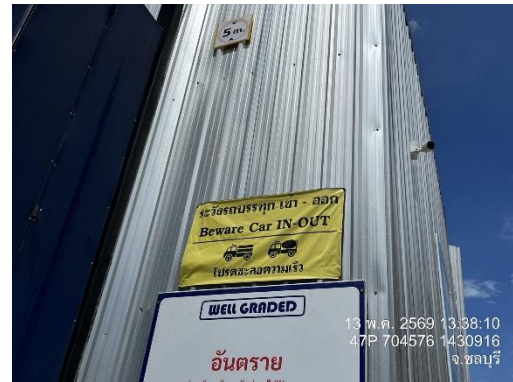
รูปที่ 51 ป้ายระวังรถบรรทุก เข้า-ออก

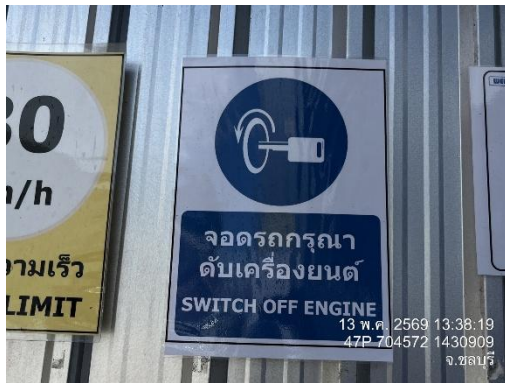
รูปที่ 52 ป้ายกรุณาดับเครื่องยนต์

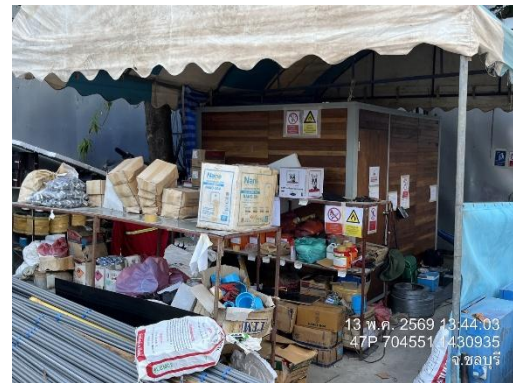
รูปที่ 53 กองเก็บวัสดุก่อสร้าง

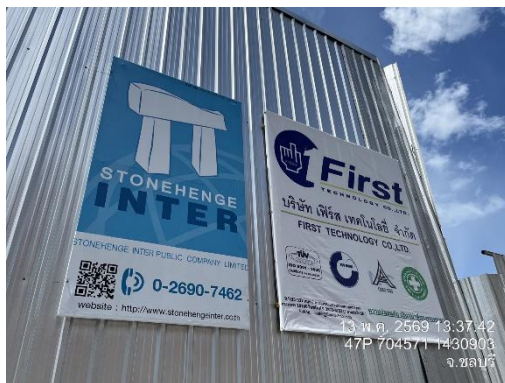
รูปที่ 54 ป้ายรายละเอียดโครงการ

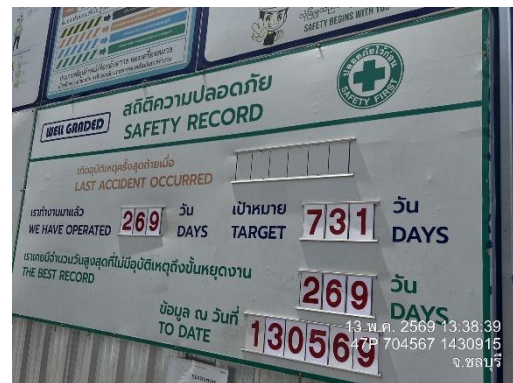
รูปที่ 55 ป้ายสถิติความปลอดภัยบริเวณด้านหน้าโครงการ

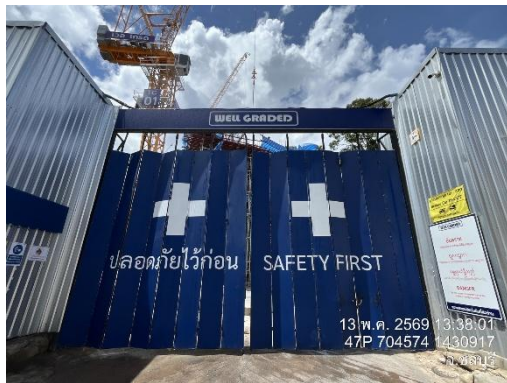
รูปที่ 58 รั้วของโครงการมีการปิดทึบตลอดเวลา

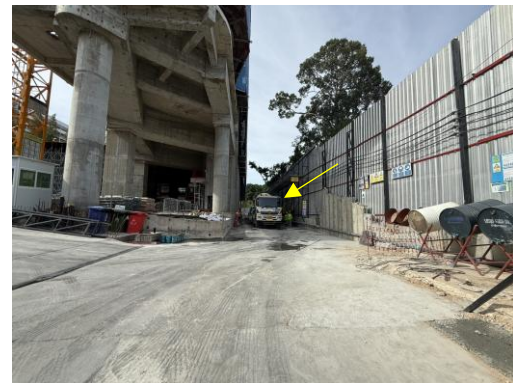
รูปที่ 59 รถไม่ปูน

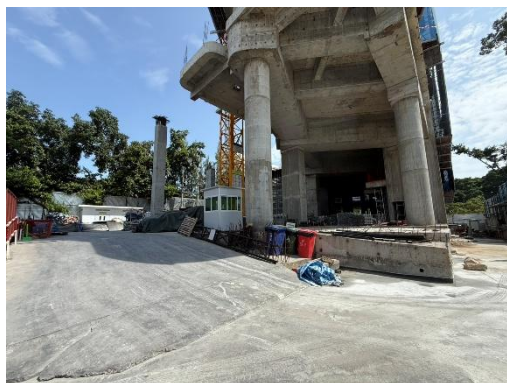
รูปที่ 60 พื้นที่โครงการเป็นพื้นคอนกรีต

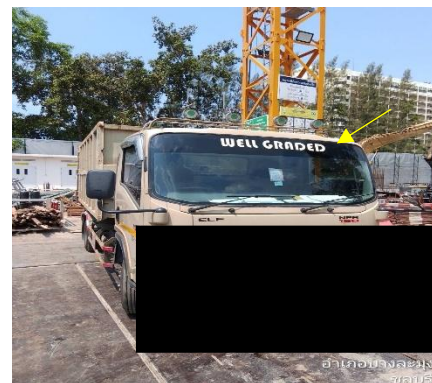
รูปที่ 61 ชื่อบริษัทผู้รับเหมาบริเวณหน้ารถบรรทุก

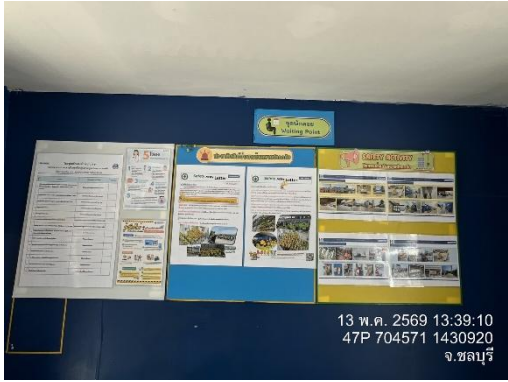
| <p>รูปที่ 62: ประชาสัมพันธ์มาตรการฯ</p> | <p>รูปที่ 63: ประชาสัมพันธ์ด้านความปลอดภัย</p> |
