## บทที่ 2

### ผลการปฏิบัติตามมาตรการป้องกันและแก้ไขผลกระทบสิ่งแวดล้อม

บริษัท บิ๊ก ทรี แอสเสท จำกัด เป็นผู้พัฒนา โครงการ TREE CONDO EKAMAI ปัจจุบันโครงการฯ ได้ดำเนินการก่อสร้างเสร็จแล้วและได้มีการจัดตั้งนิติบุคคลเข้ามาบริหารจัดการแล้ว โดยตัวโครงการเป็นอาคารชุดพักอาศัย ขนาดความสูง 8 ชั้น และชั้นใต้ดิน 1 ชั้น โดยอาคารมีความสูงจากระดับพื้นดินถึงชั้นดาดฟ้า 22.95 เมตร ( ความสูงวัดจากระดับพื้นที่โครงการถึงระดับพื้นชั้นดาดฟ้า ) จำนวน 1 อาคาร มีจำนวนห้องชุดพักอาศัยทั้งสิ้น 119 ห้อง ตั้งอยู่ที่ถนนซอยสมานันท์ แขวงพระโขนง เขตคลองเตย กรุงเทพมหานคร ขนาดพื้นที่โครงการ 0-3-84 ไร่ หรือ 1,536 ตารางเมตร โดยโครงการได้จัดทำรายงานการวิเคราะห์ผลกระทบสิ่งแวดล้อม และผ่านการเห็นชอบรายงาน ฯ เมื่อวันที่ 29 เมษายน 2556 ตามหนังสือจากสำนักงานนโยบายและแผนทรัพยากรธรรมชาติและสิ่งแวดล้อมที่ เลขที่ ทส. 1009.5 / 4890 โดยหนังสือเห็นชอบได้กำหนดมาตรการป้องกันและแก้ไขผลกระทบสิ่งแวดล้อมและมาตรการติดตามตรวจสอบผลกระทบสิ่งแวดล้อม เพื่อให้เป็นแนวทางให้โครงการปฏิบัติ รวมไปถึงเสนอรายงานผลการปฏิบัติตามมาตรการฯ ต่อหน่วยงานอนุญาต และหน่วยงานที่เกี่ยวข้อง รวมทั้งสำนักงานนโยบายและแผนทรัพยากรธรรมชาติและสิ่งแวดล้อม (สผ.) ทุก 6 เดือน

บัดนี้ นิติบุคคลอาคารชุด ทรี คอนโด เอกมัย ได้ดำเนินการติดตามตรวจสอบการปฏิบัติตามมาตรการป้องกันและแก้

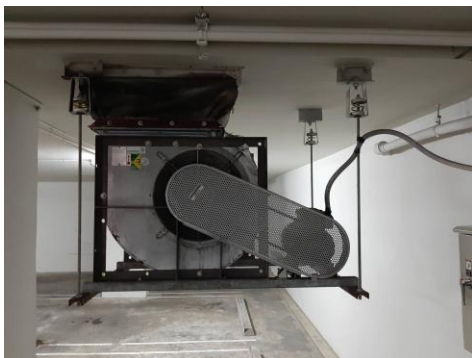
พัดลมระบายอากาศชั้นใต้ดิน

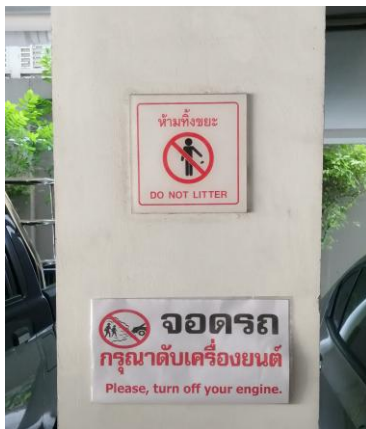
ป้ายห้ามเร่งเครื่องยนต์

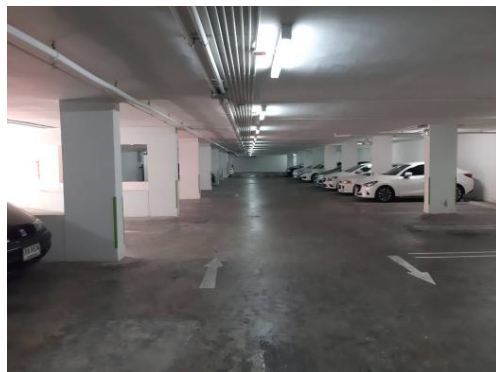
ไฟส่องสว่างบริเวณจอดรถชั้นใต้ดิน

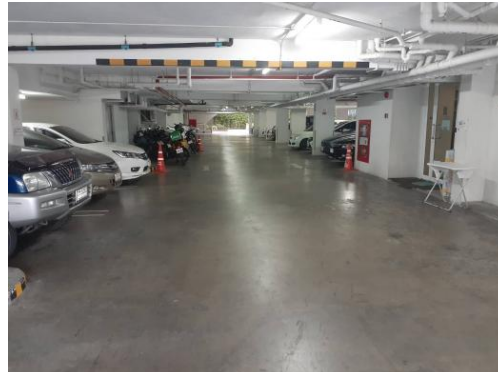
ไฟส่องสว่างบริเวณทางเข้า-ออก

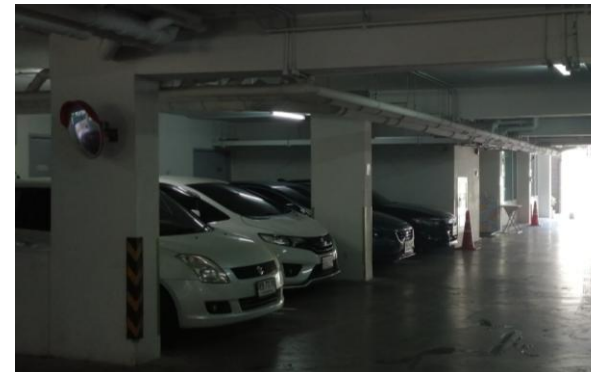
ไฟส่องสว่างบริเวณจอดรถ ชั้นที่ 1

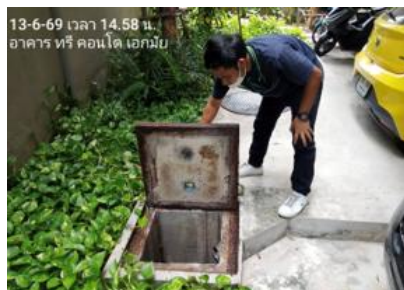
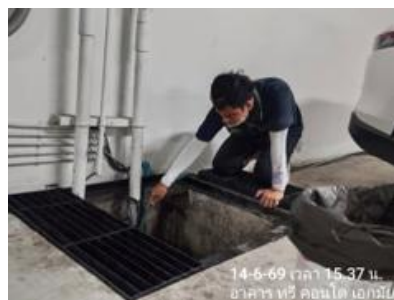
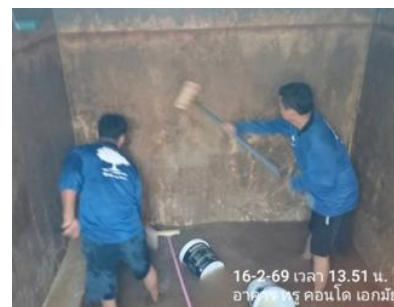
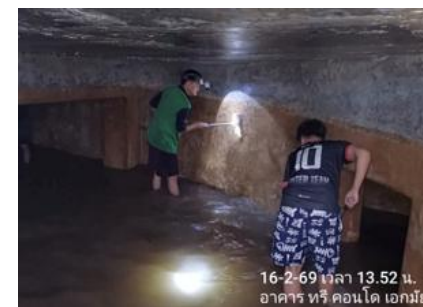
ภาพที่ 2.2-5 (ต่อ) การบริหารจัดการระบบน้ำใช้

บำรุงรักษาระบบประปา

บำรุงรักษาระบบถังเก็บน้ำ

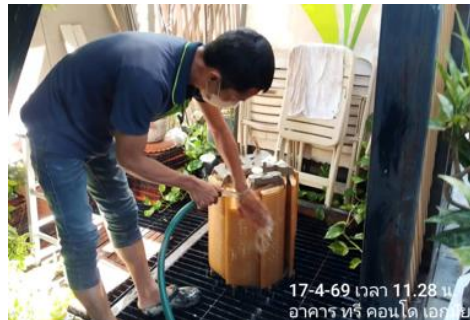
ตรวจสอบและทำความสะอาดระบบกรองสระว่ายน้ำ

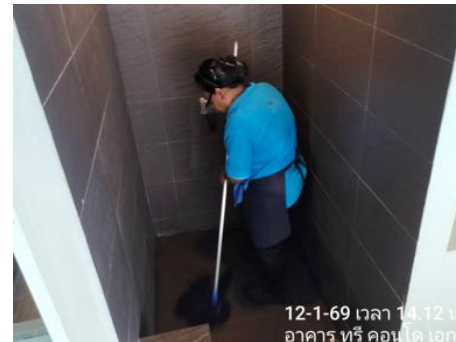
พนักงานทำความสะอาดบริเวณสรวายน้ำ

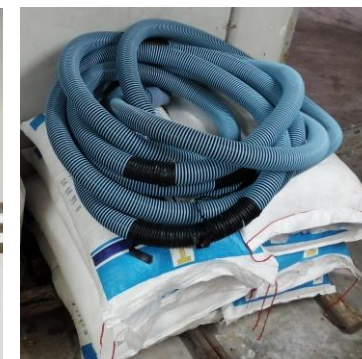
อุปกรณ์ทำความสะอาดสรวายน้ำ

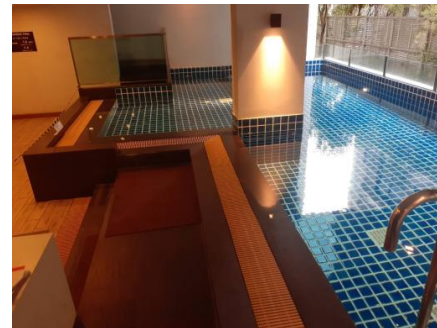
ภาพที่ 2.2-6 (ต่อ) การบริหารจัดการสระว่ายน้ำ

ไฟส่องสว่างบริเวณสระว่ายน้ำ

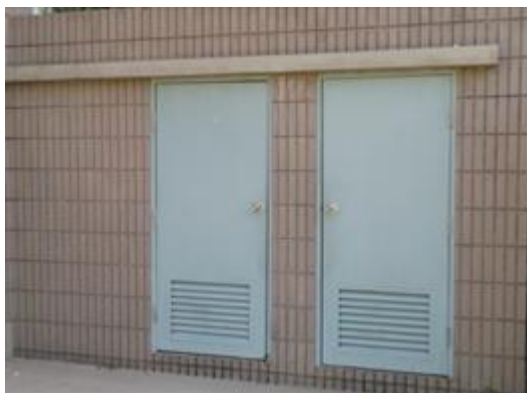
ห้องพักขยะรวม

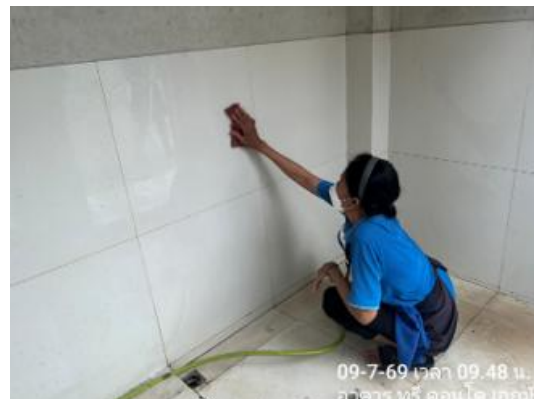
ทำความสะอาดห้องพักขยะด้วยน้ำยาฆ่าเชื้อ

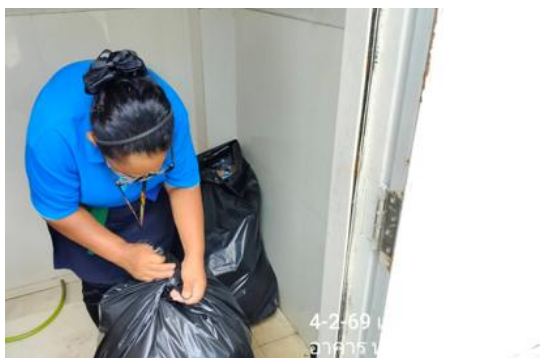
รวบรวมขยะมูลฝอยพร้อมมัดปากถุงขยะ

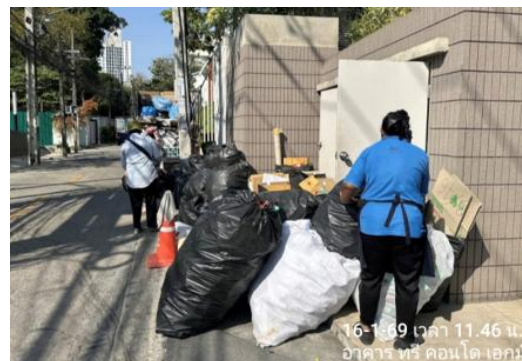
คัดแยกขยะในห้องพักมูลฝอยรวม

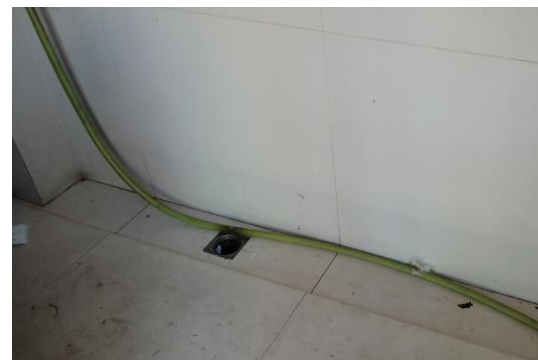
วางระบายน้ำห้องพักรวม

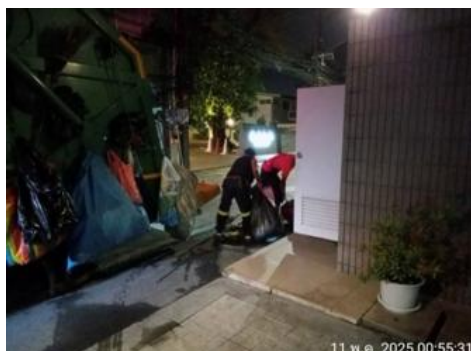
รถเก็บขยะสำนักงานเขตฯ

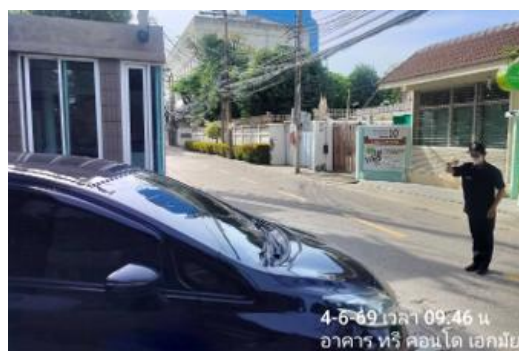
เจ้าหน้าที่คอยอำนวยความสะดวกบริเวณทางเข้า-ออกอาคาร

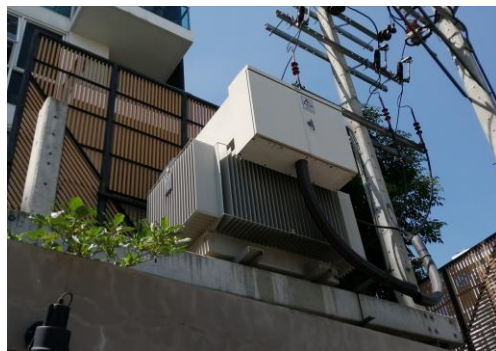
หม้อแปลงไฟฟ้าโครงการ

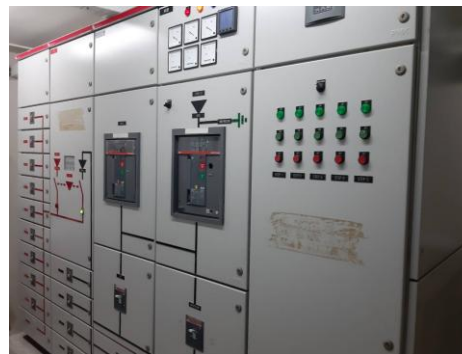
ห้องไฟฟ้า

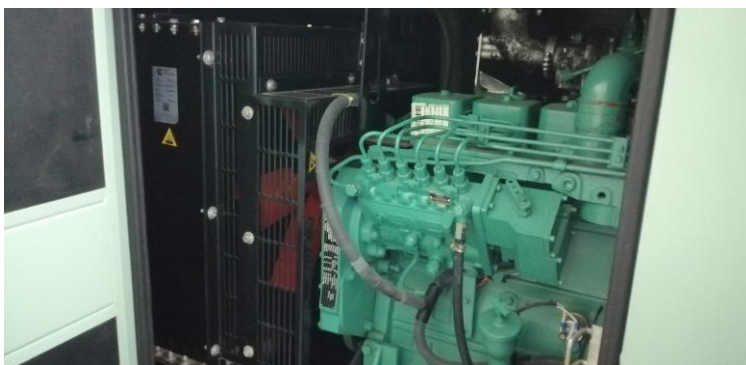
เครื่องกำเนิดไฟสำรอง

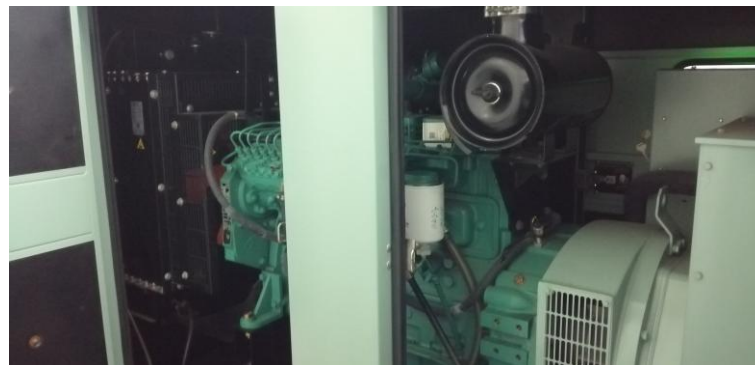
เครื่องกำเนิดไฟสำรอง

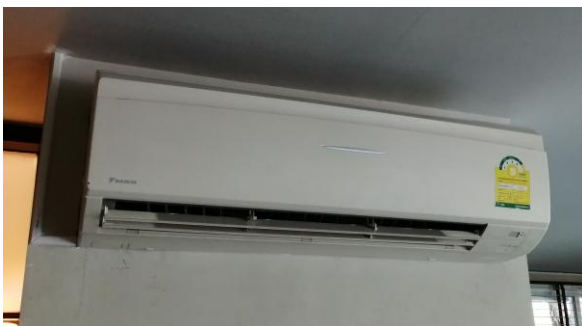
แอร์ประหยัดไฟ เบอร์ 5

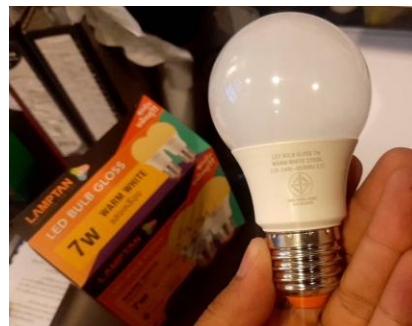
หลอดไฟประหยัดพลังงาน

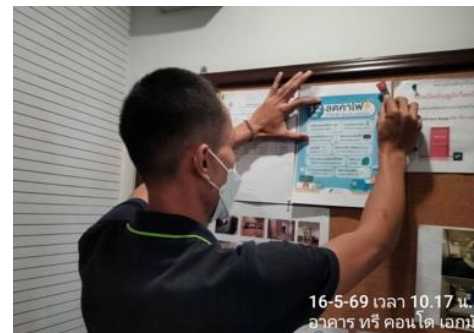
รณรงค์การประหยัดไฟ

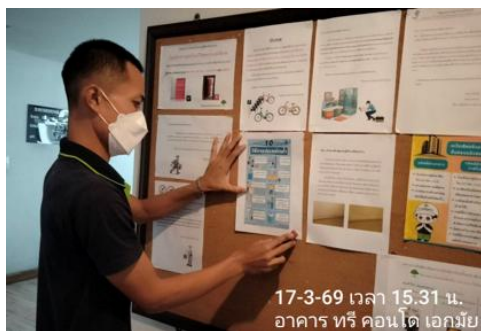
รณรงค์การประหยัดน้ำ

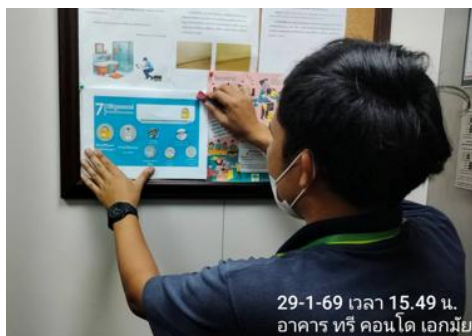
รณรงค์เปิดแอร์ 25-26 องศา

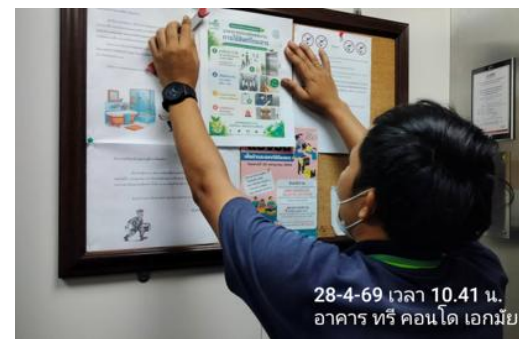
รณรงค์การขึ้น-ลงบันไดแทนการใช้ลิฟต์

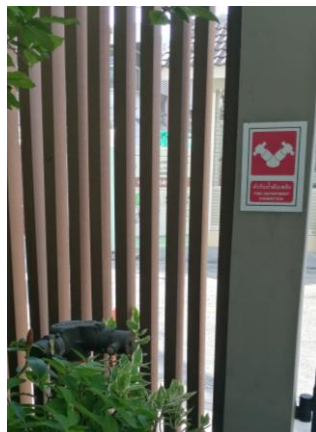
หัวรับน้ำดับเพลิง

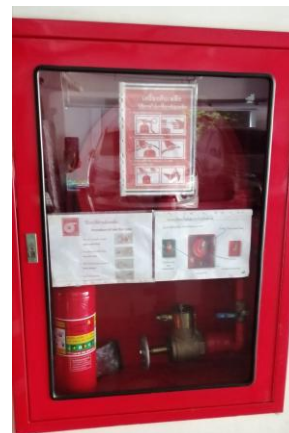
ตู้เก็บสายฉีดน้ำดับเพลิง

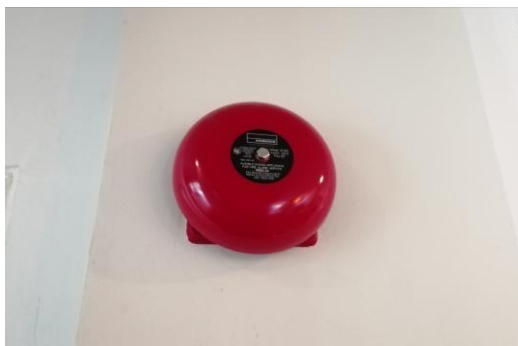
เครื่องแจ้งเหตุเพลิงไหม้ด้วยเสียง

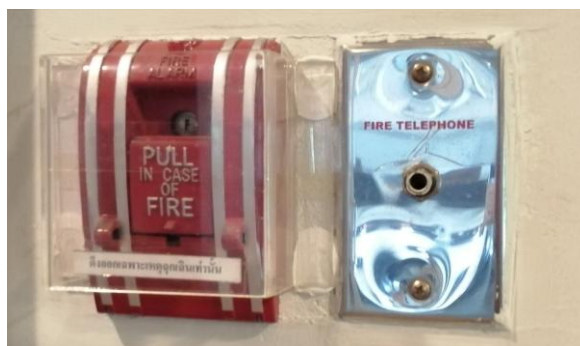
เครื่องแจ้งเหตุแบบใช้มือดึง

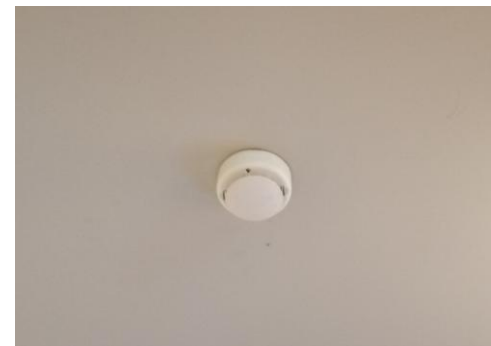
เครื่องตรวจจับควัน

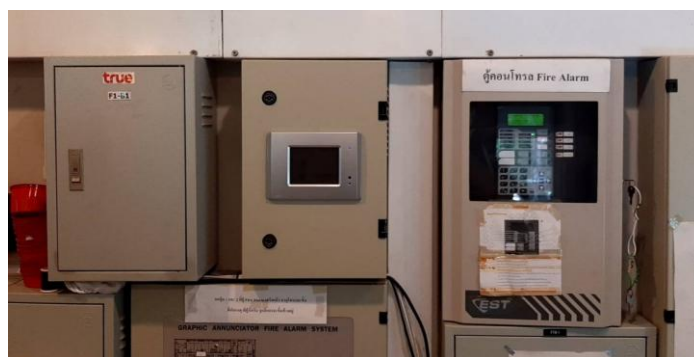
แผงควบคุม

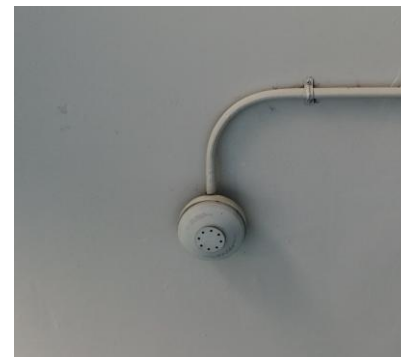
เครื่องตรวจจับความร้อน

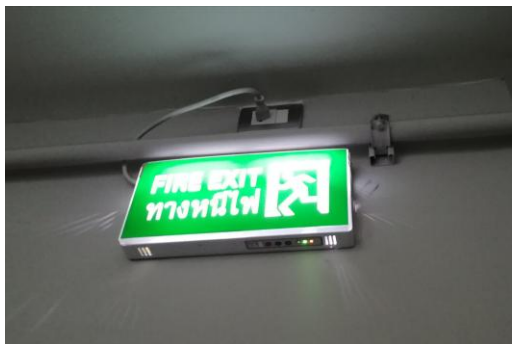
ป้ายบอกทางหนีไฟ

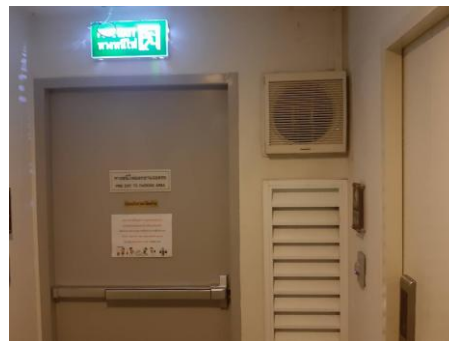
ป้ายบอกทางหนีไฟ

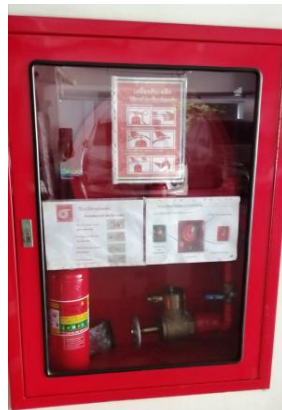
ป้ายแนะนำวิธีการใช้เครื่องมือป้องกันอัคคีภัยฉุกเฉิน

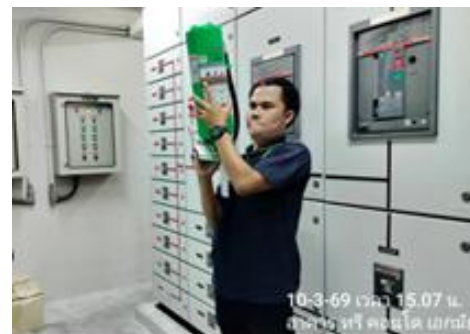
ตรวจสอบอุปกรณ์ดับเพลิง

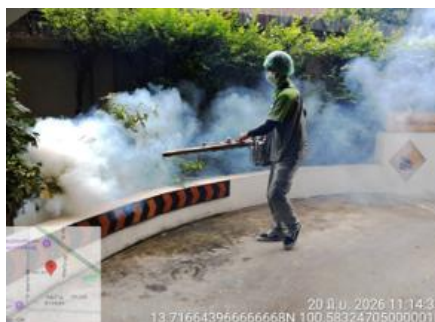
กำจัดแมลงและพาหะนำโรค

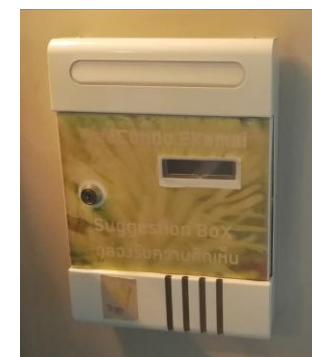
กล่องรับฟังความคิดเห็น

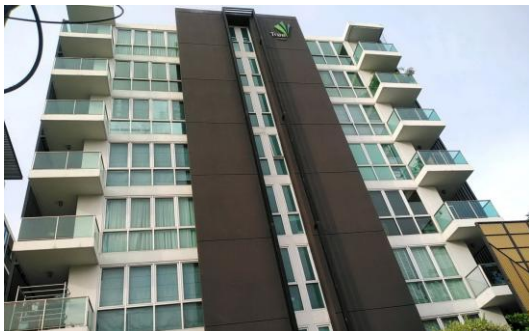
ตัวโครงการ
