รายงานผลการปฏิบัติตามมาตรการป้องกันและแก้ไข  
ผลกระทบสิ่งแวดล้อมและมาตรการติดตามตรวจสอบคุณภาพสิ่งแวดล้อม

ระยะดำเนินการ ระหว่างเดือน มกราคม - มิถุนายน พ.ศ. 2569

โครงการ โรงแรม สิเน่ ภูเก็ต ลักซ์ชัวรี  
(ชื่อเดิม สุพิชฌาย์ อควา รีสอร์ท)  
ตั้งอยู่เลขที่ 888 หมู่ 1 ตำบลรัชฎา อำเภอเมืองภูเก็ต จังหวัดภูเก็ต

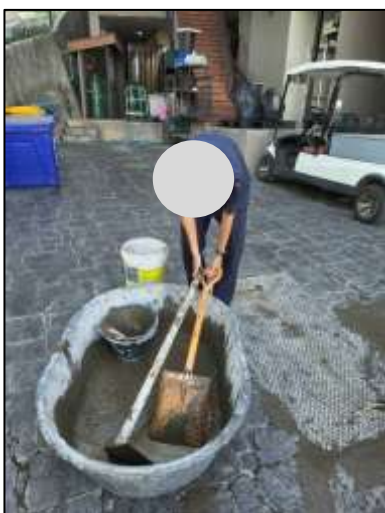
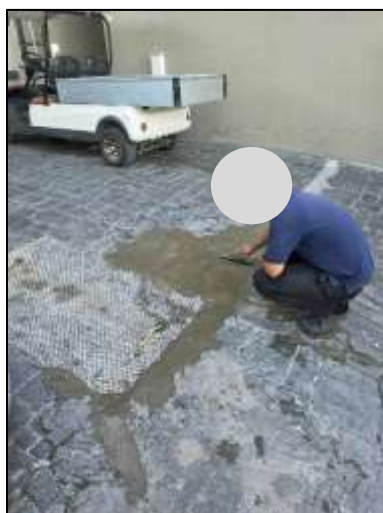
รูปภาพที่ 2.14 การตรวจสอบพื้นถนนภายในโครงการ

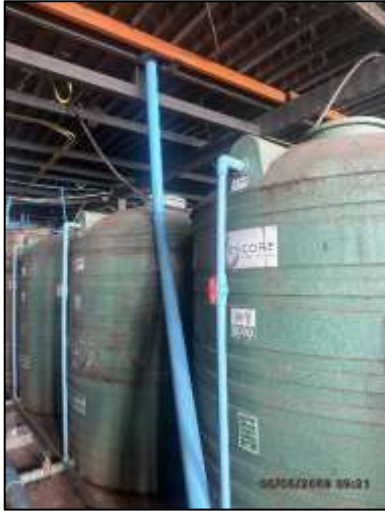
รูปภาพที่ 2.15 ถังเก็บน้ำของโครงการ

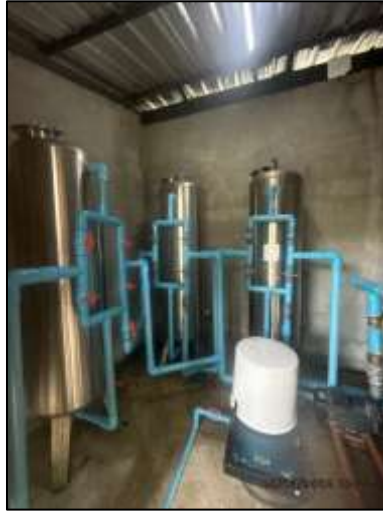
รูปภาพที่ 2.16 ระบบปั๊มน้ำ

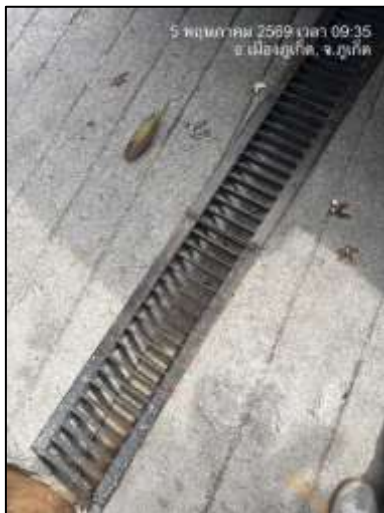
รูปภาพที่ 2.18 รางระบายน้ำภายในโครงการ

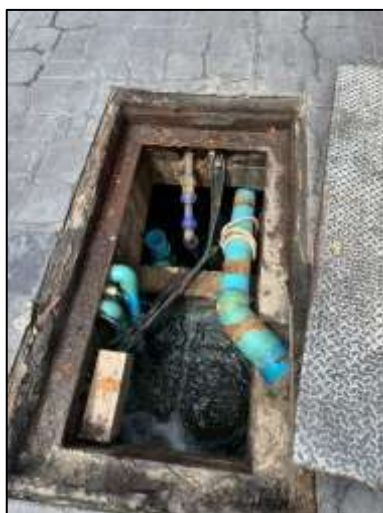
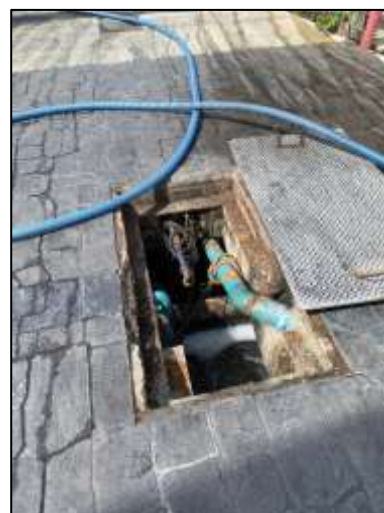
รูปภาพที่ 2.20 การตรวจสอบระบบบำบัดน้ำเสีย

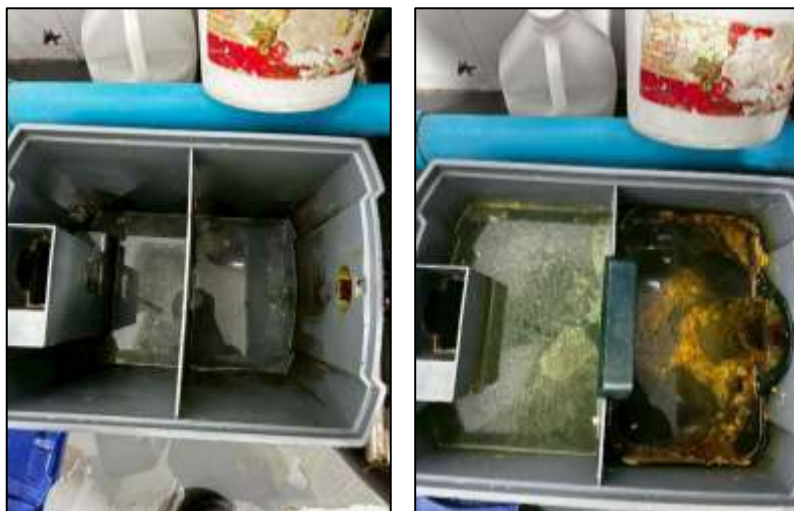
รูปภาพที่ 2.24 การดักไขมัน

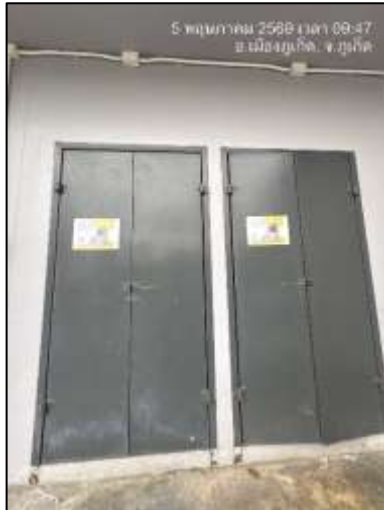
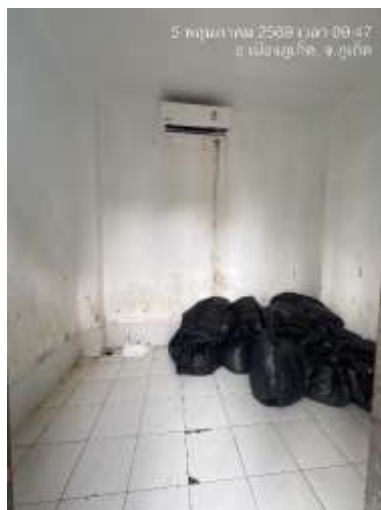
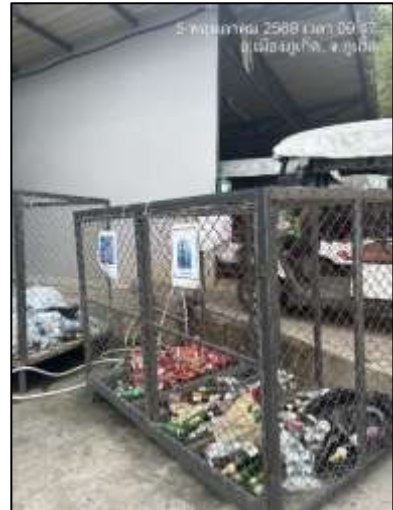
รูปภาพที่ 2.27 ห้องพักขยะรวม

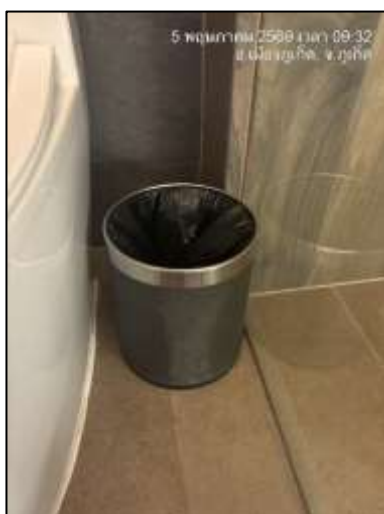
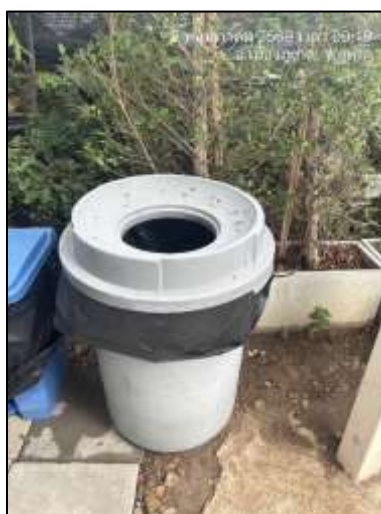
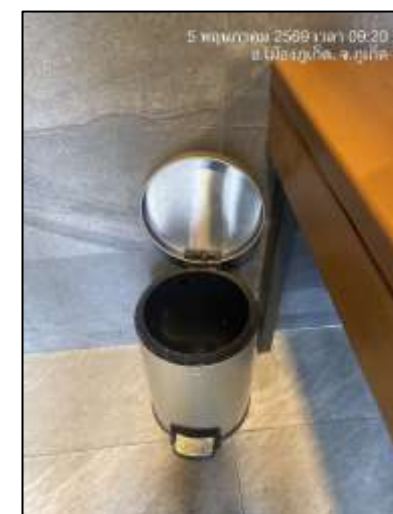
รูปภาพที่ 2.29 ถังขยะภายในโครงการ

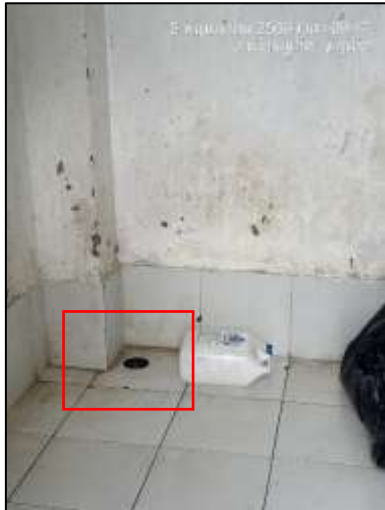
รูปภาพที่ 2.30 ท่อระบายน้ำภายในห้องพักขยะรวม

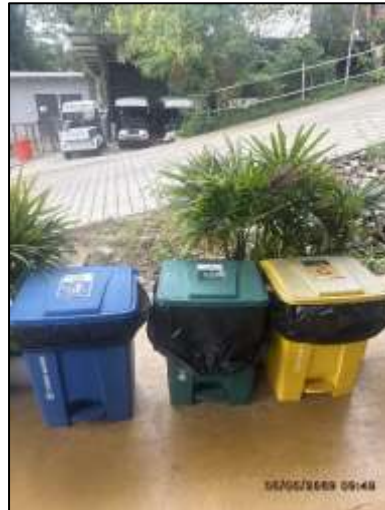
รูปภาพที่ 2.31 ป้ายรณรงค์การคัดแยกขยะ

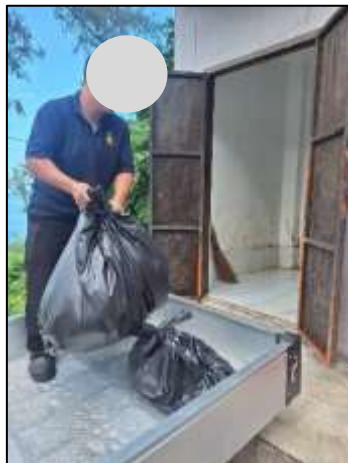
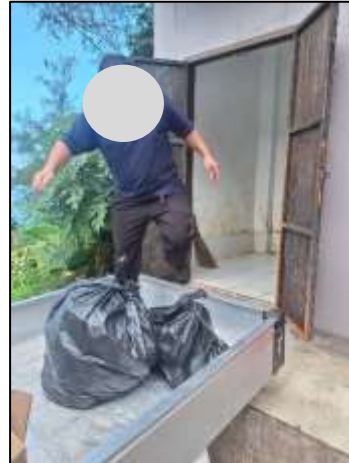
รูปภาพที่ 2.32 การรวบรวมขยะจากจุดต่างๆ

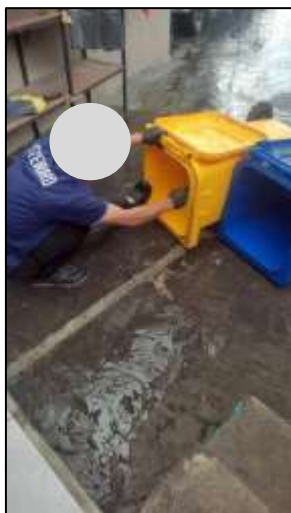
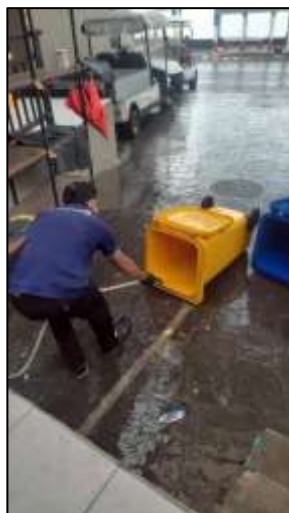
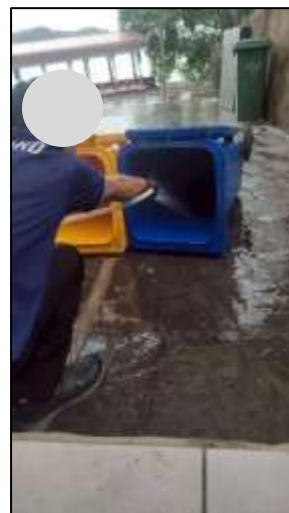
รูปภาพที่ 2.33 การล้างถังขยะ

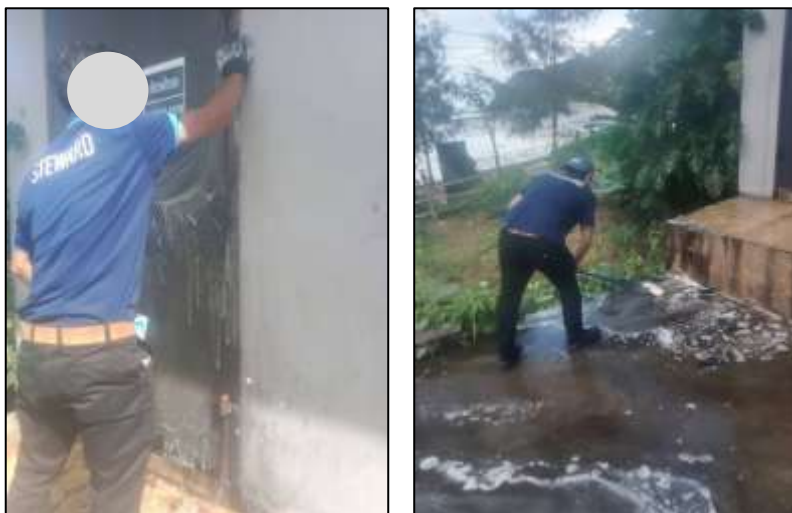
รูปภาพที่ 2.34 การล้างห้องพักขยะรวม

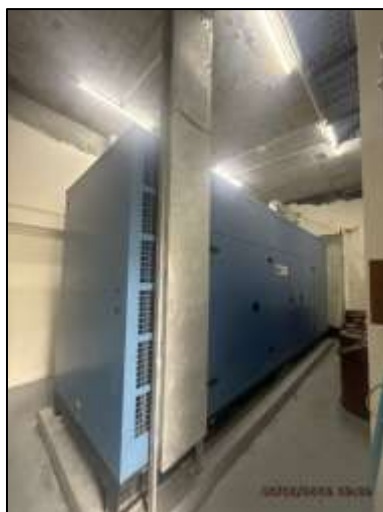
รูปภาพที่ 2.35 เครื่องสำรองไฟฟ้า

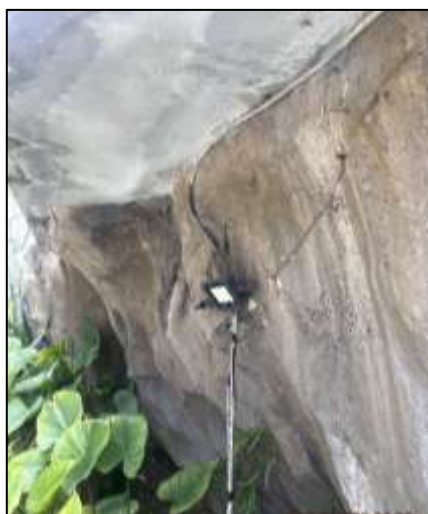
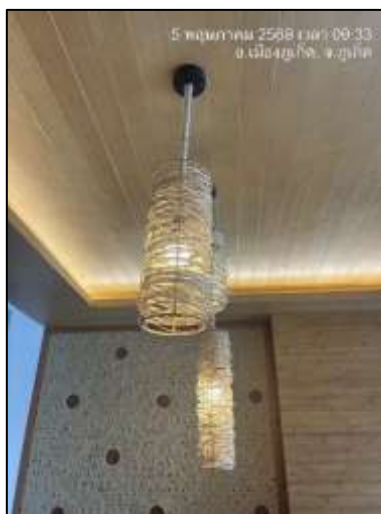
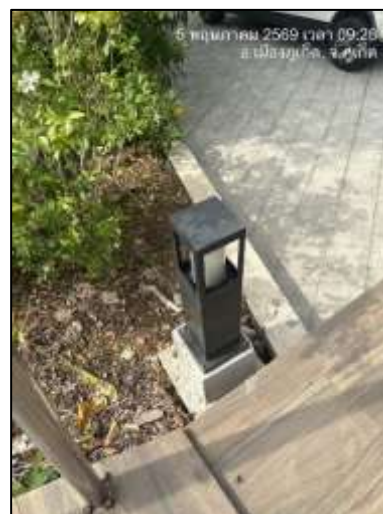
รูปภาพที่ 2.36 ไฟฟ้าส่องสว่างภายในโครงการ

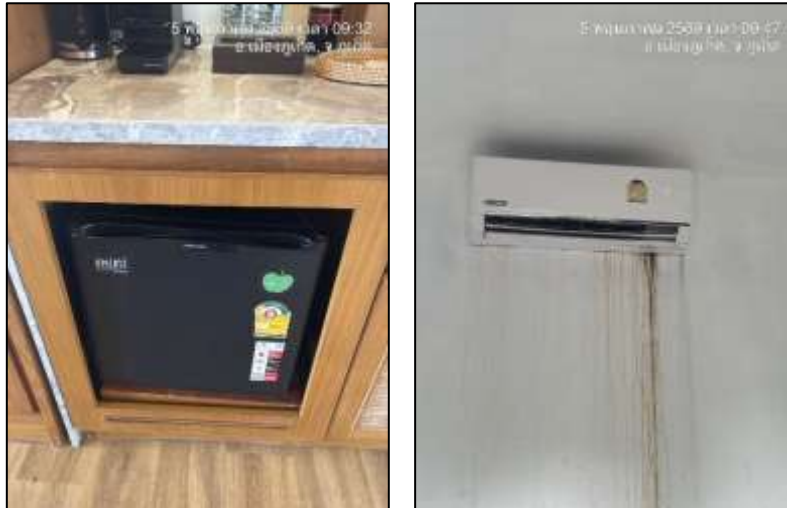
รูปภาพที่ 2.37 อุปกรณ์เครื่องใช้ไฟฟ้าภายในโครงการ

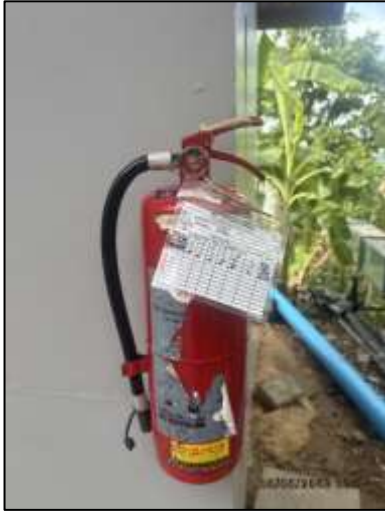
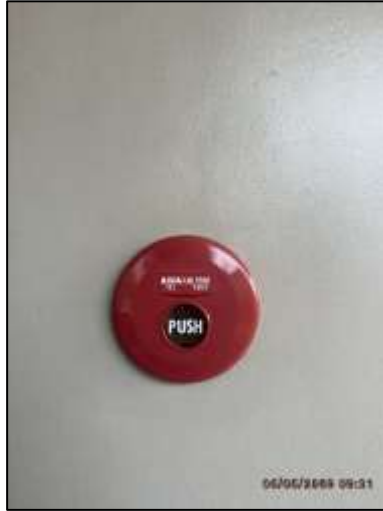
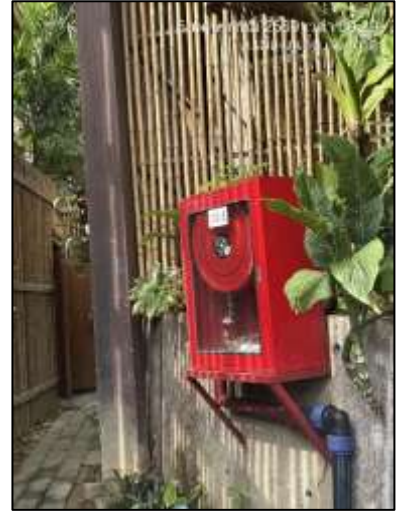
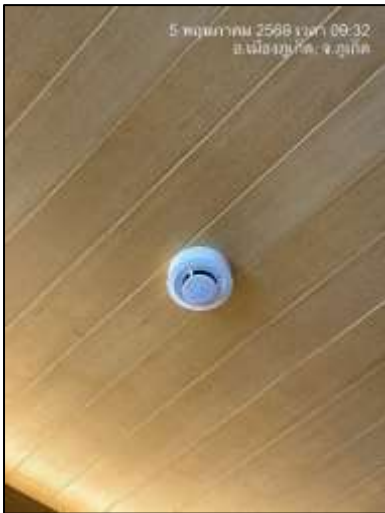
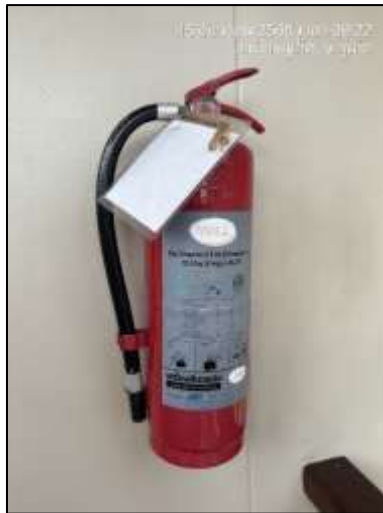
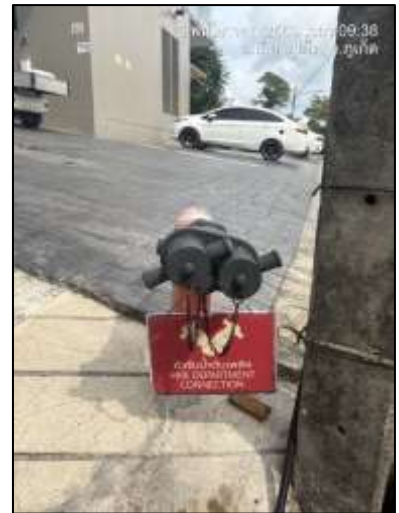
รูปภาพที่ 2.40 ระบบป้องกันและระงับอัคคีภัย

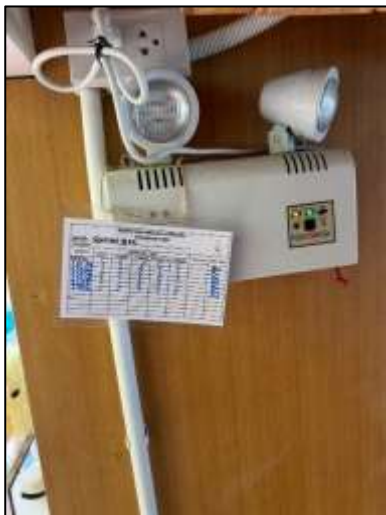
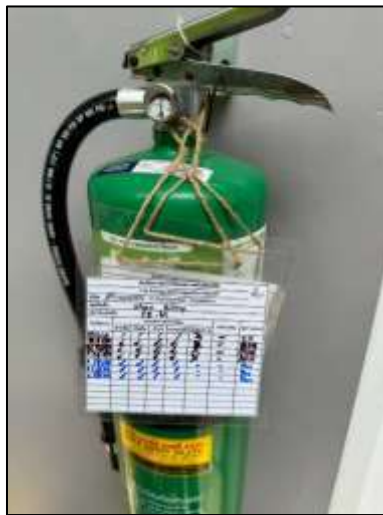
รูปภาพที่ 2.46 การตรวจสอบระบบป้องกันและระงับอัคคีภัย
