รายงานผลการปฏิบัติตามมาตรการป้องกันและแก้ไขผลกระทบสิ่งแวดล้อมและ  
มาตรการติดตามตรวจสอบคุณภาพสิ่งแวดล้อม (ระยะดำเนินการ)

โครงการอัสสกาญจน์เพลส โครงการรามคำแหง-วงแหวน  
ระหว่างเดือน มกราคม-มิถุนายน 2569

ชื่อโครงการ โครงการอัสสกาญจน์เพลส โครงการรามคำแหง-วงแหวน

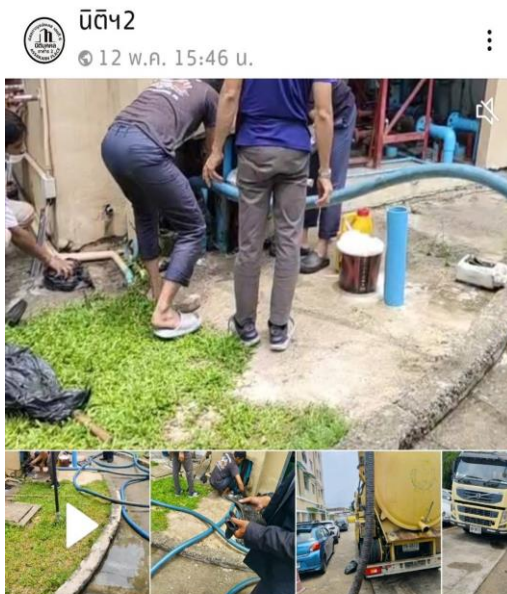
รถดูดไขมันเข้าแก้ไขท่อตันเนื่องจากมีไขมันอุดตันแนวท่อและข้อต่อท่อ บริเวณ ท่อระบายข้างห้องปั๊ม

#จนท.เขตสะพานสูงดำเนินการ

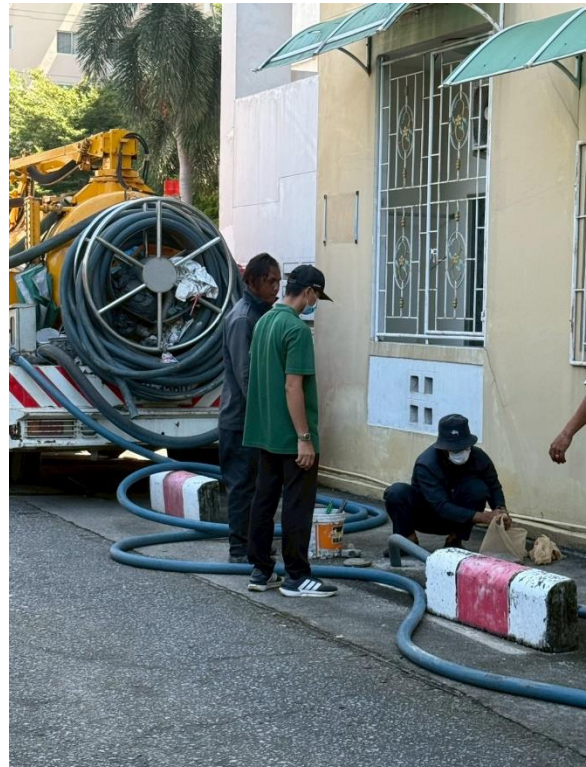
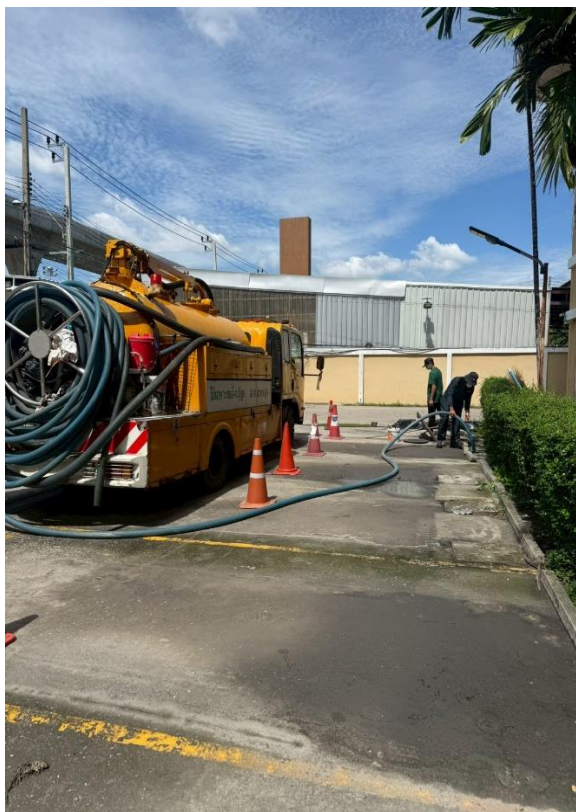
รถดูดไขมันเข้าแก้ไขท่อตันเนื่องจากมีไขมันอุดตันแนวท่อและข้อต่อท่อ บริเวณ ท่อระบายข้างห้องปั้ม  
#จนท.เขตสะพานสูงดำเนินการ  
#นิติบุคคลอัสสกาญจน์อาคาร2บ้านเลขที่67 พค.69

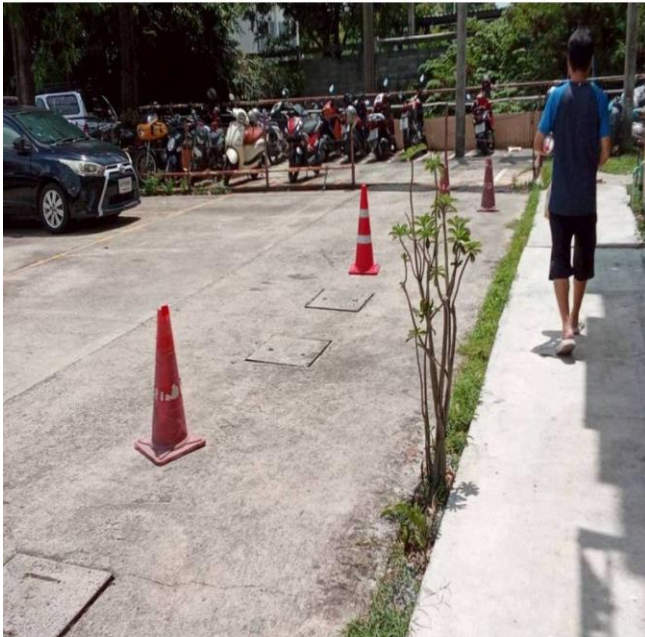
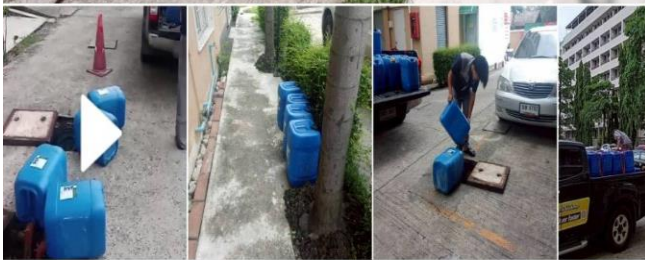
งานสิ่งแวดล้อม  
เจ้าหน้าที่เข้าเติมน้ำจืด 200 ลิตร ลงระบบ  
บำบัดครับ  
#นิติบุคคลอาคาร2  
29 พค.69

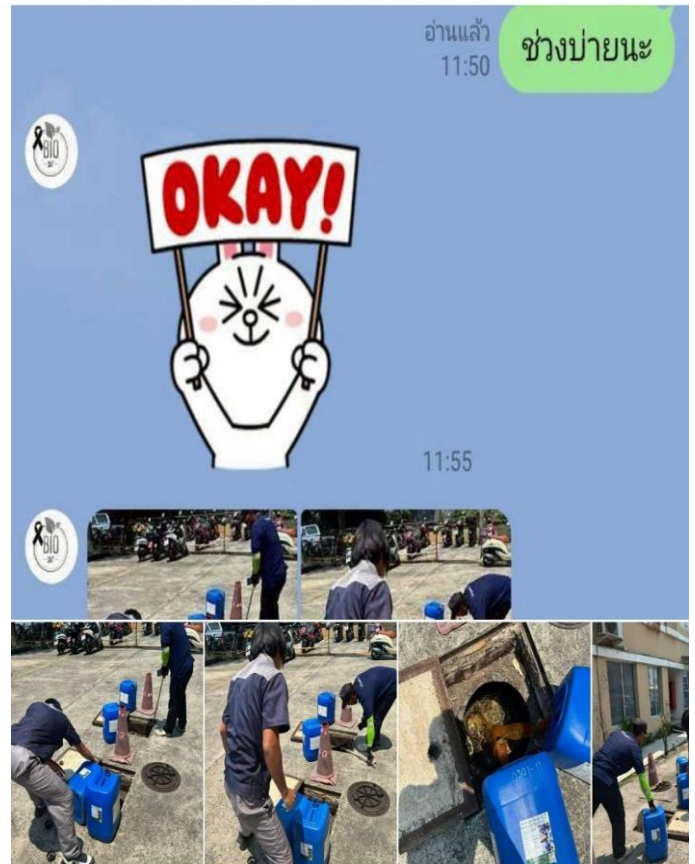
งานสิ่งแวดล้อม  
นำเข้าจุลินทรีย์ 200 ลิตร เทเข้าระบบบำบัด  
ของอาคาร  
#นิติบุคคลอัสสกาญจน์อาคาร2บ้านเลขที่6  
3 เมษายน 69

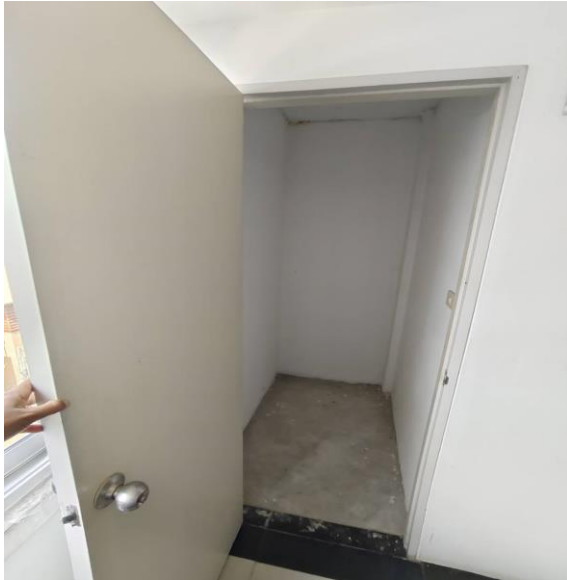
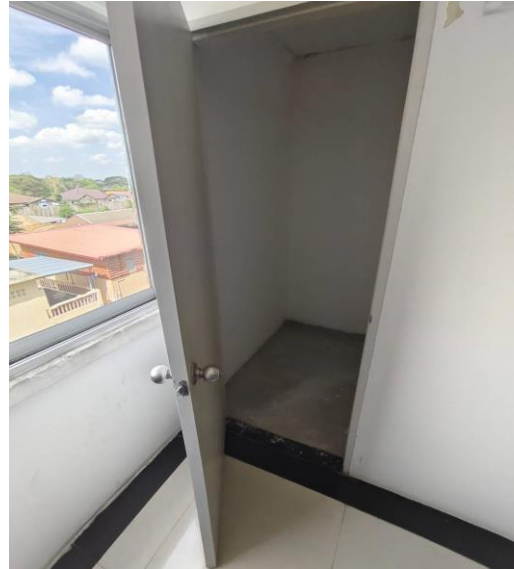
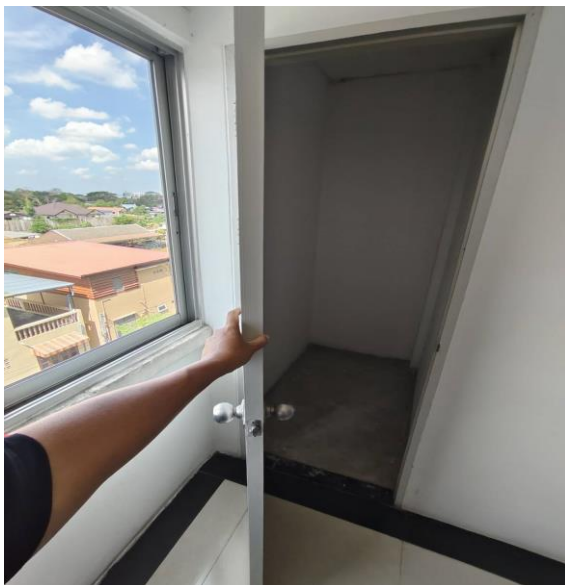
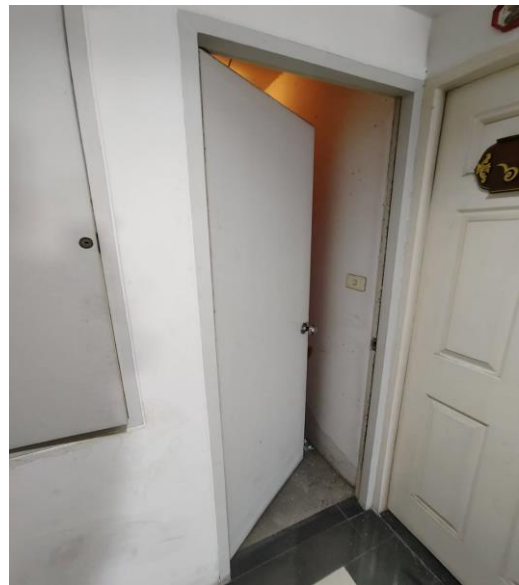
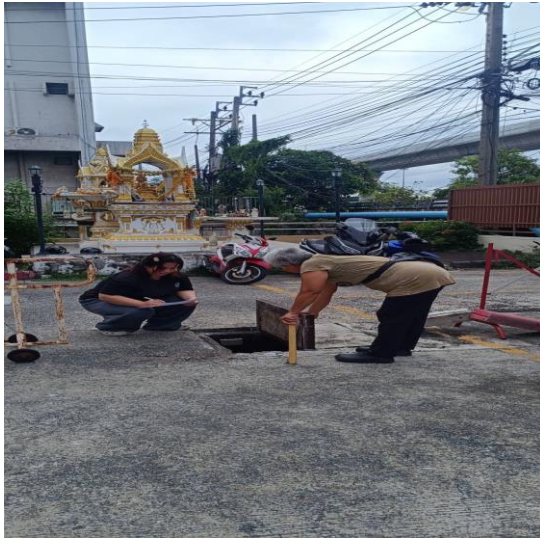
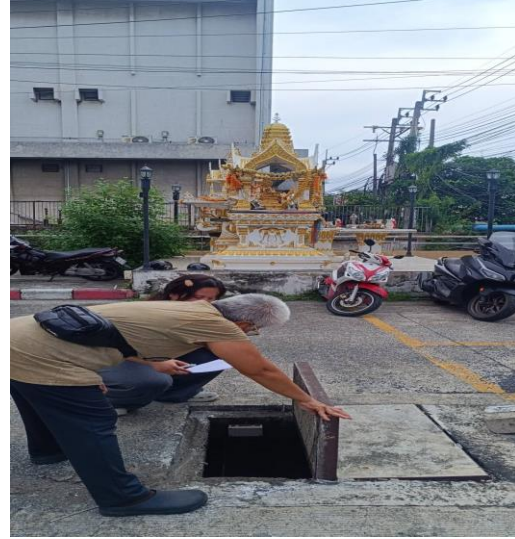
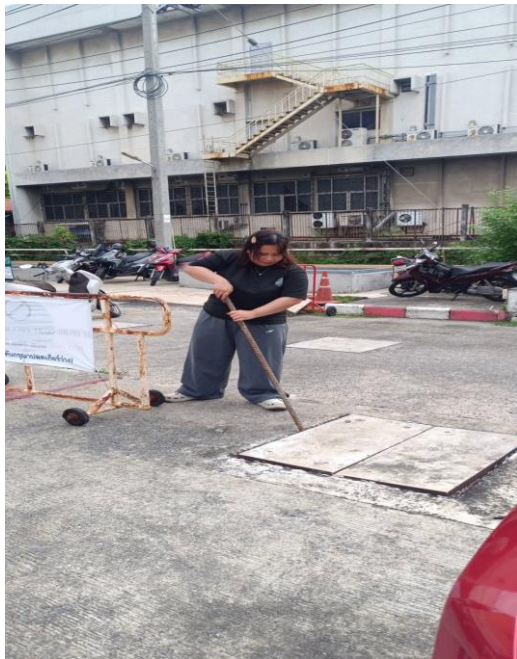
รูปที่ 15 ที่พักขยะมูลฝอยแต่ละชั้นบนอาคาร ( ไม่ได้เปิดการใช้งาน )

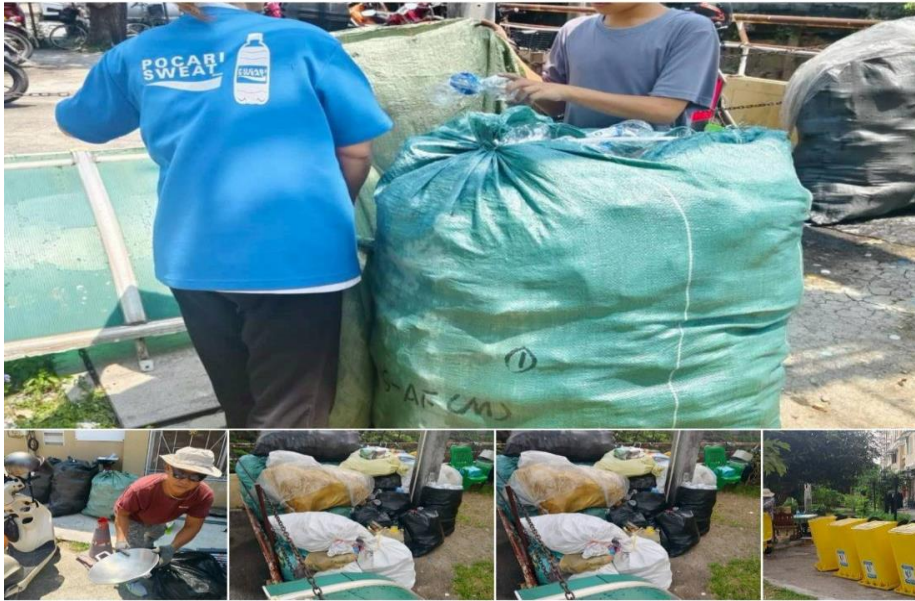
งานสิ่งแวดลอม  
การแยกขยะรีไซเคิลและการจัดเก็บ  
# นิติบุคคลอาคาร2  
7 /4 /69

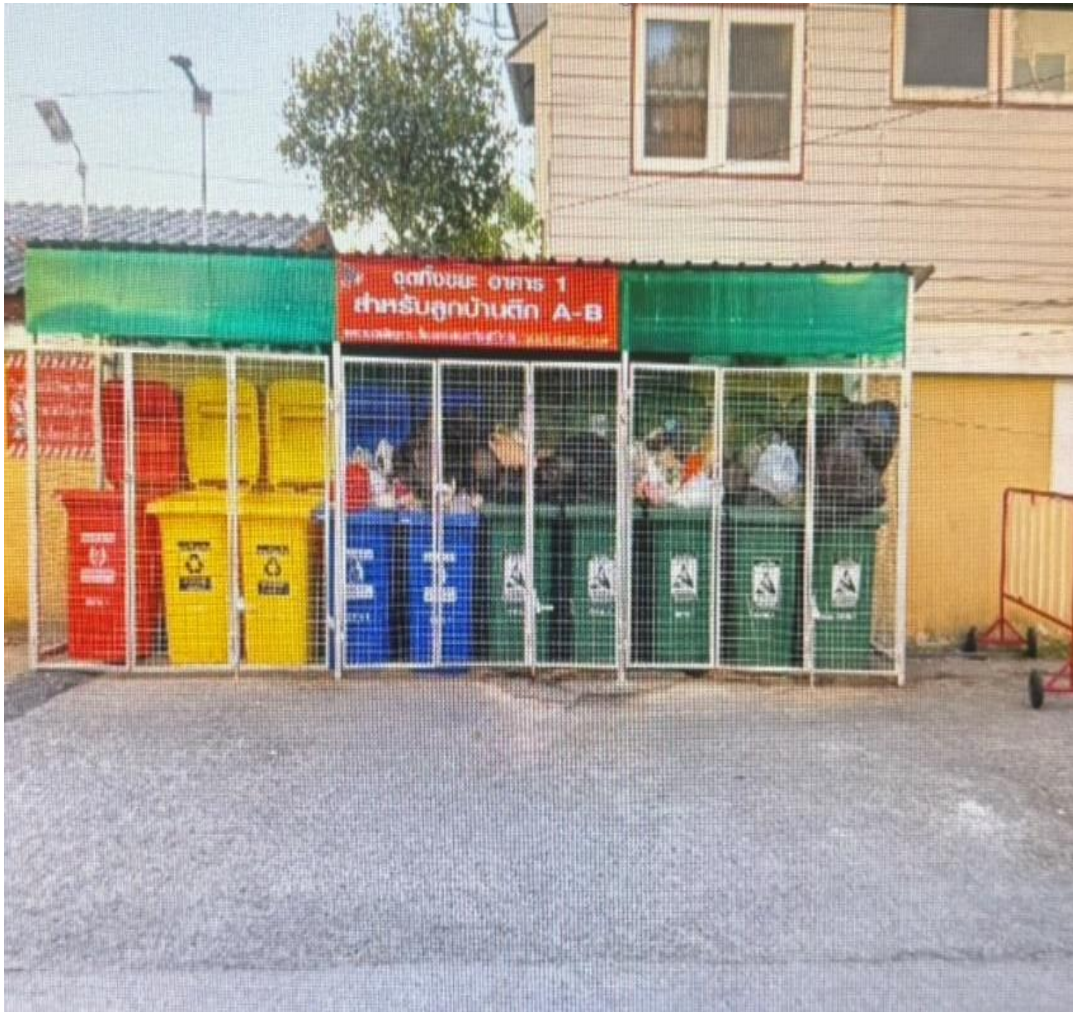
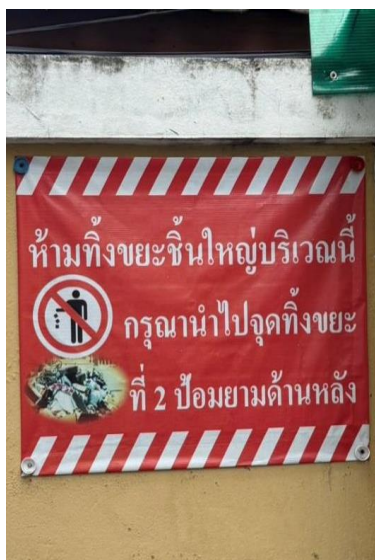
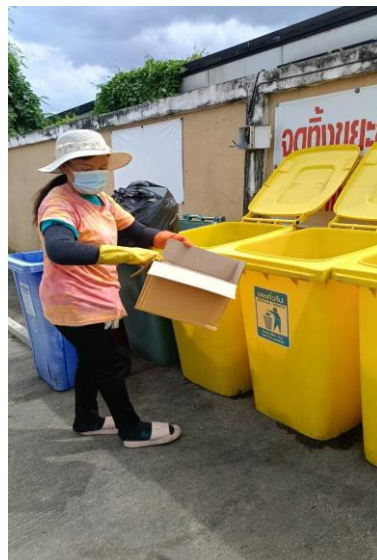
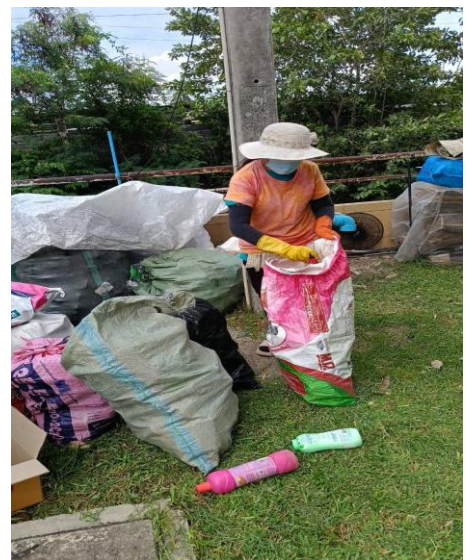
รูปที่ 16 ที่พักขยะมูลฝอยบริเวณด้านล่าง

รูปที่ 17 ถังแดง ขยะมีพิษ

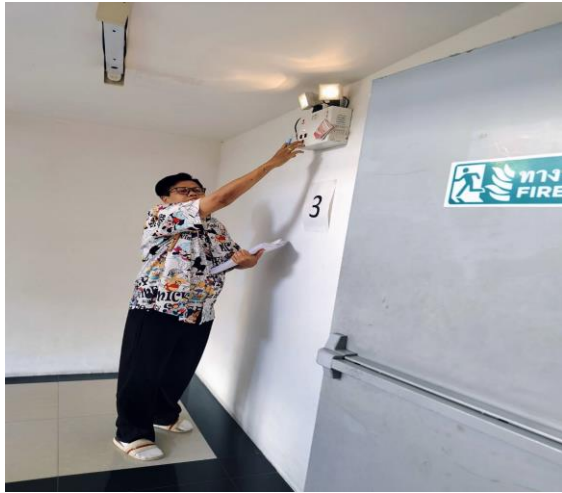
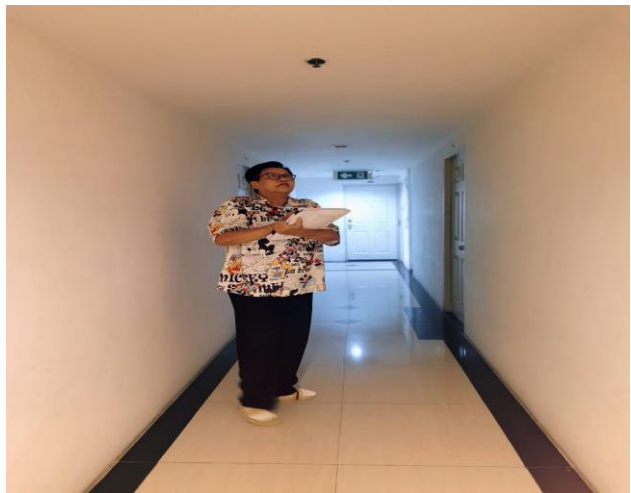
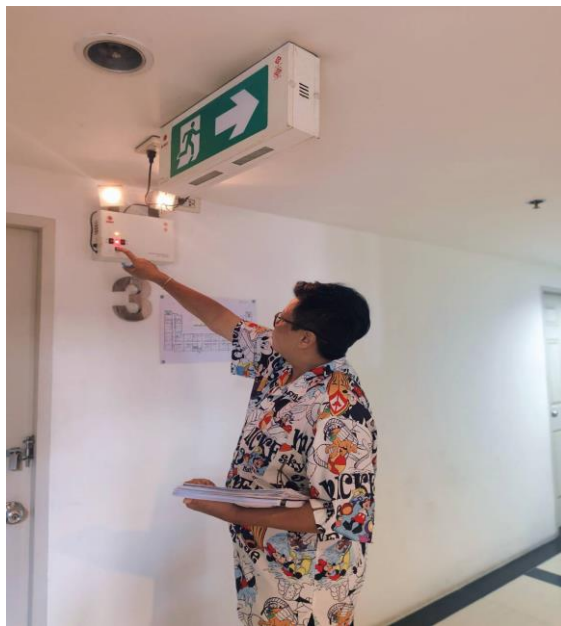
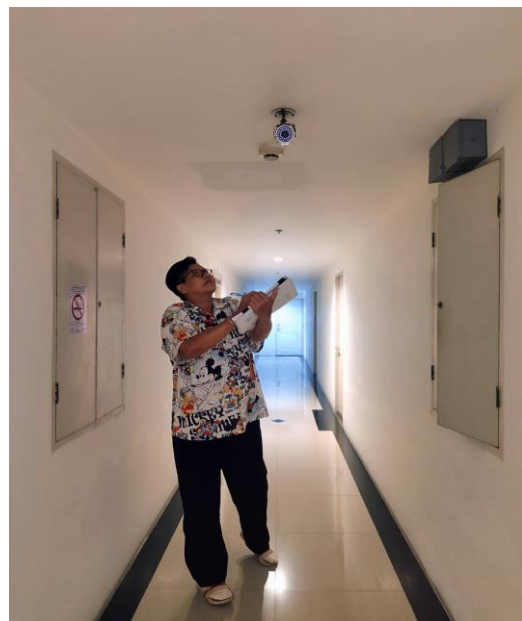
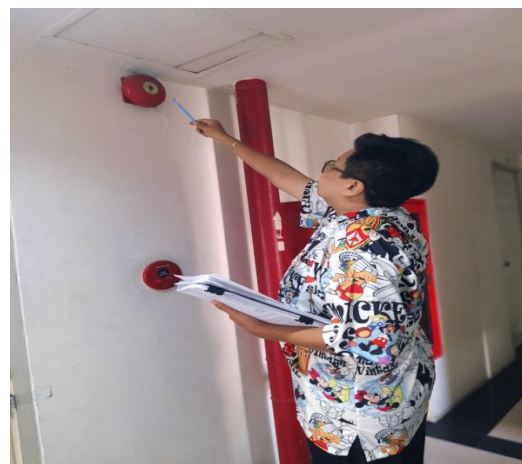
ตรวจเช็คไฟฉุกเฉิน/ตรวจเช็คแก้ไข

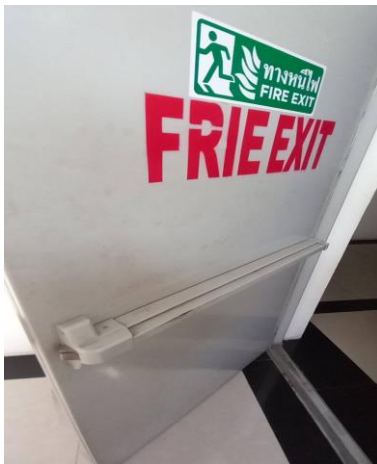
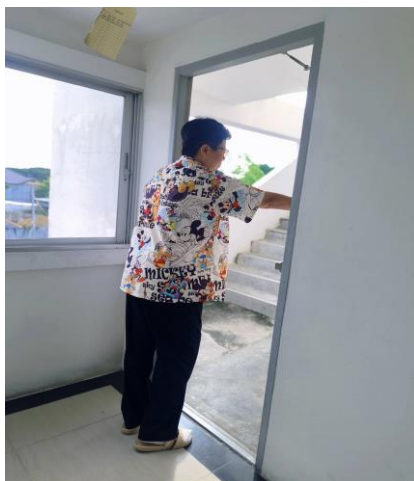
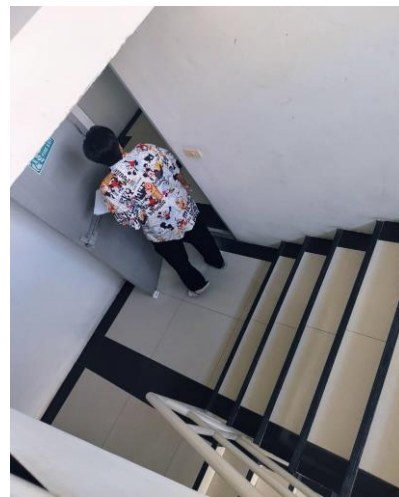
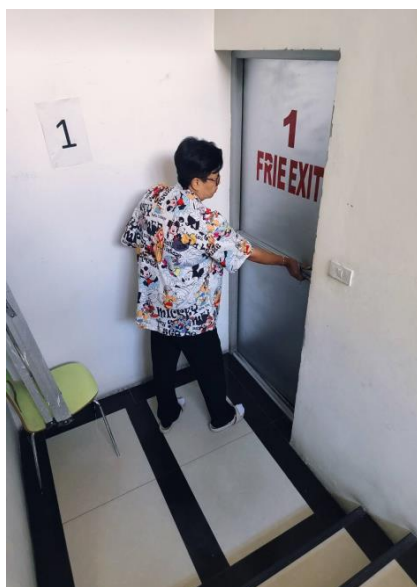
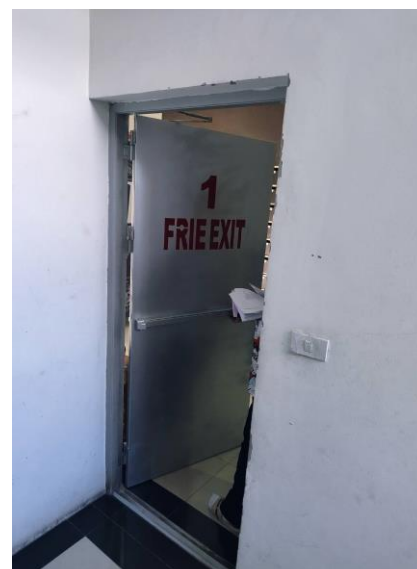
รูปบันไดหนีไฟหลักในตัวอาคาร  
การตรวจเช็คและปรับปรุงซ่อมแซม

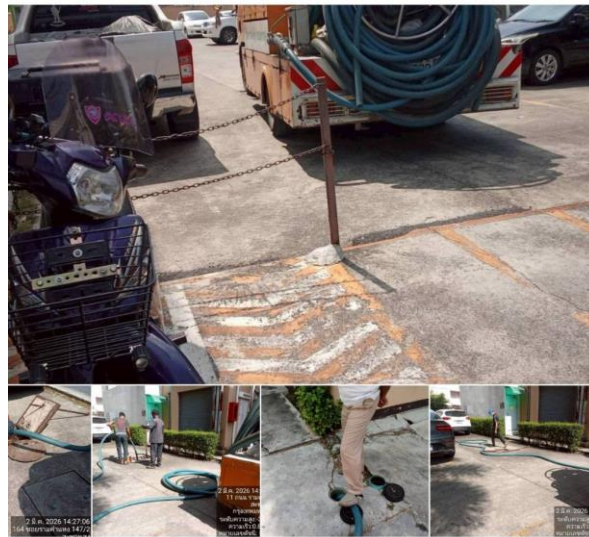
งานสูบล้างปฏิภูมิจำเดือน มีค.69

- สูบล้างปฏิภูมในบ่อ ,
- เป่าท่อระบาย
- แก้ไขท่อเมนตันจากไขมัน

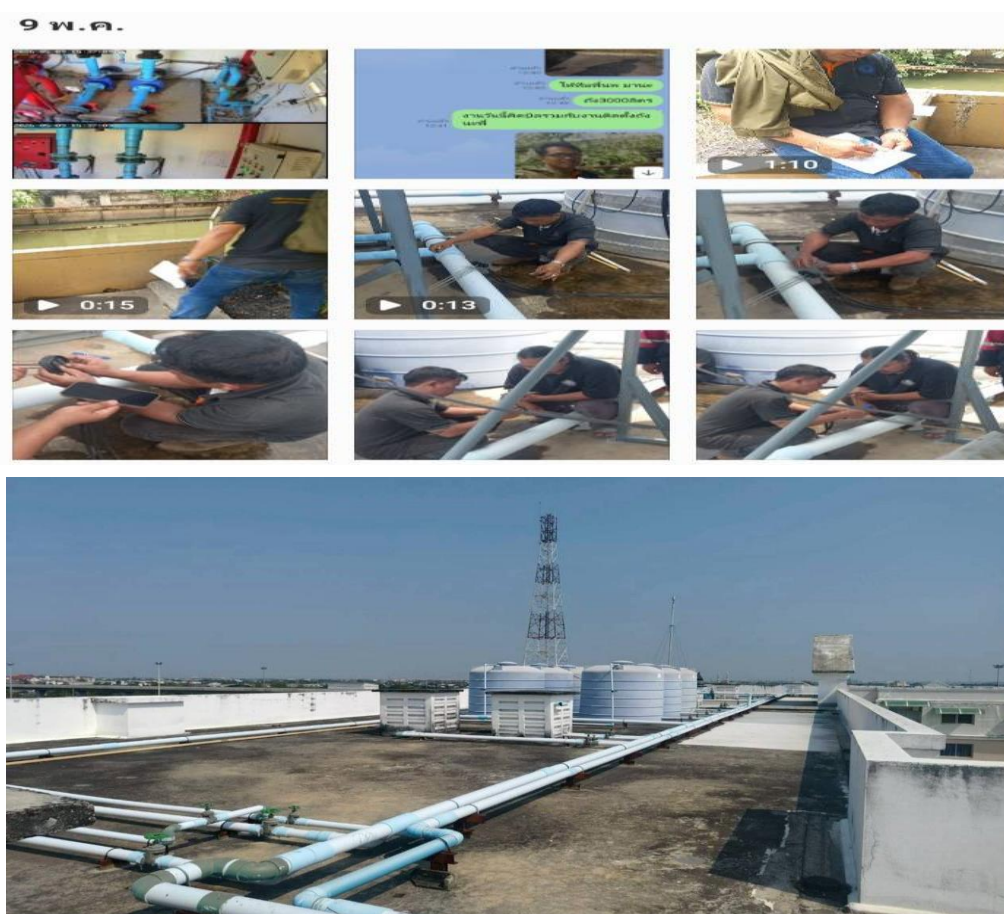
ช่างแก้ไข ปรับเปลี่ยน ตัววัดน้ำ ถังบน รวมถึง  
เช็คสายไฟจุดต่อต่างๆ เนื่องจากชุดคสามคุม  
ระบบ อ่านค่าผิดพลาดเพี้ยนเลยทำให้การสั่งงานของ  
เครื่องจักร ผิดเพี้ยนไปด้วยกัน  
แก้ไขเสร็จแล้ว

#บ.CK เข้าดำเนินการแก้ไข

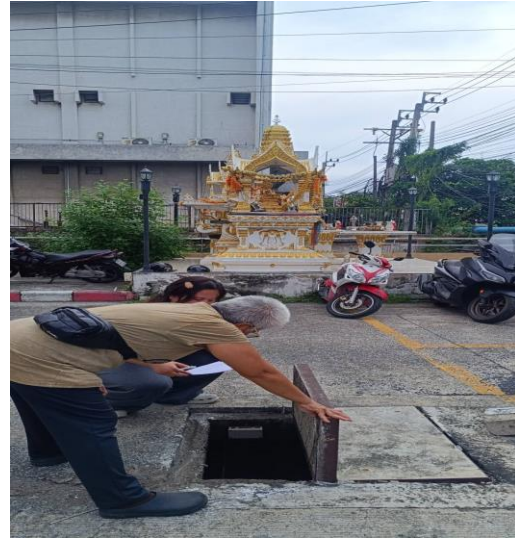
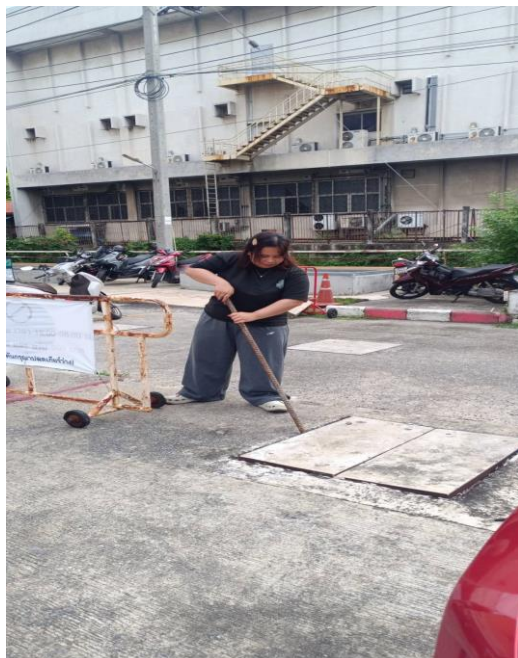
รูปที่ 28-29 เส้นท่อปะปา และใบตรวจเช็ค

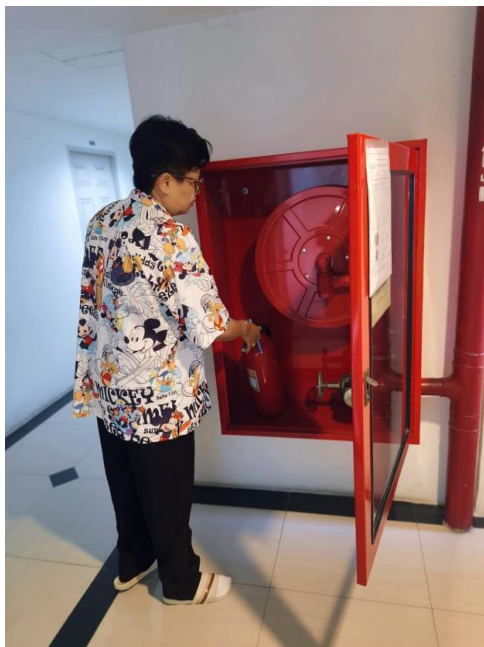
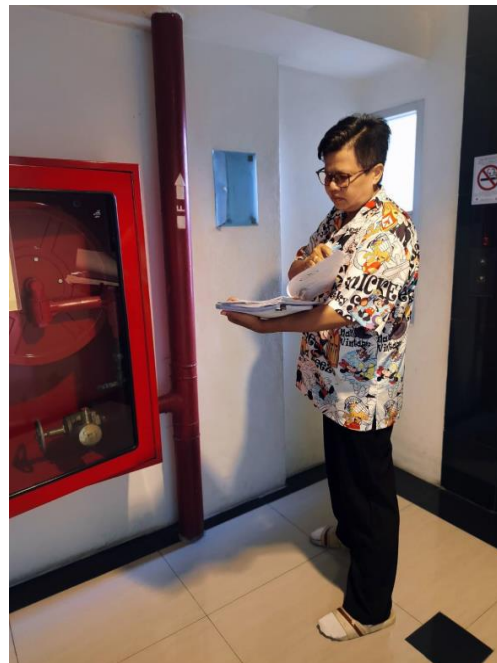
รูปที่ 31 ตรวจเช็คอุปกรณ์ป้องกัน, เตือนอัคคีภัย และใบตรวจเช็ค

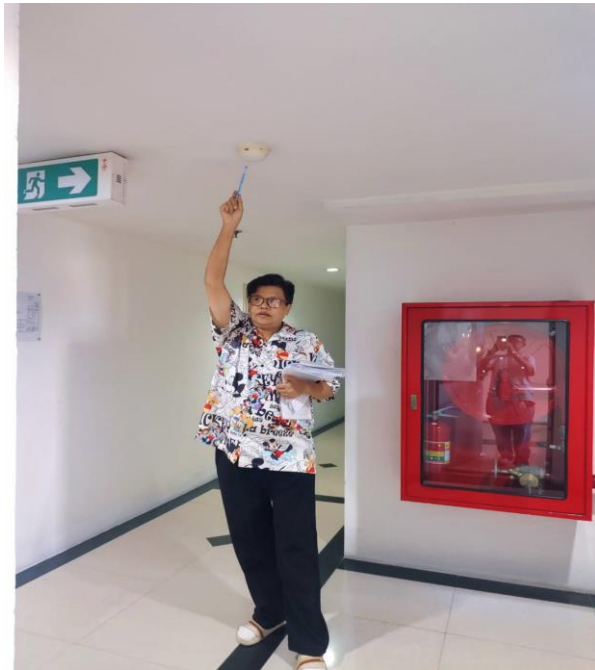
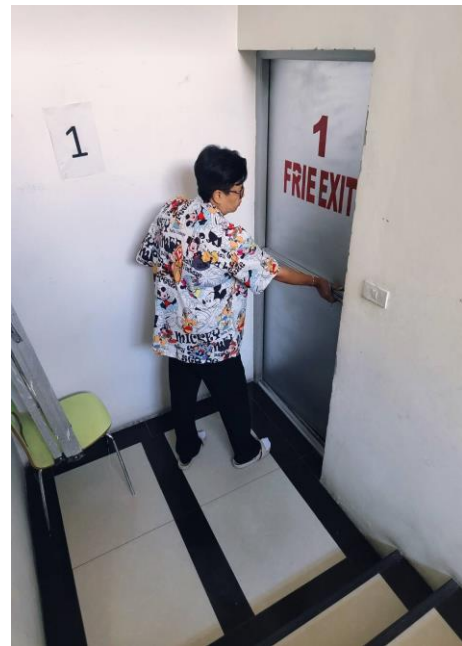
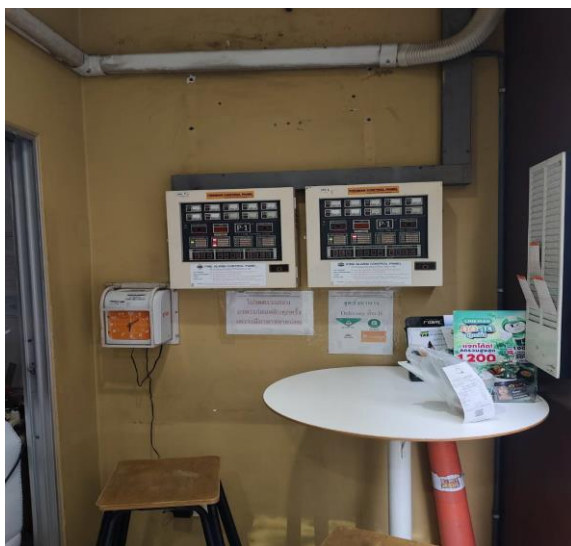
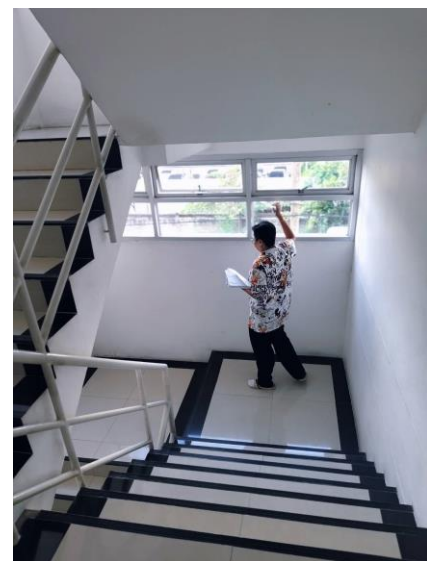
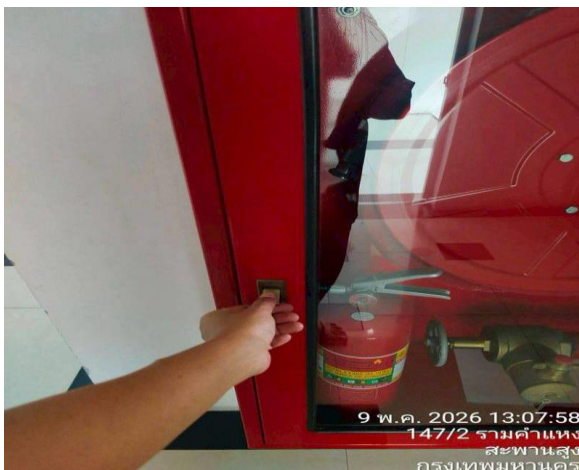
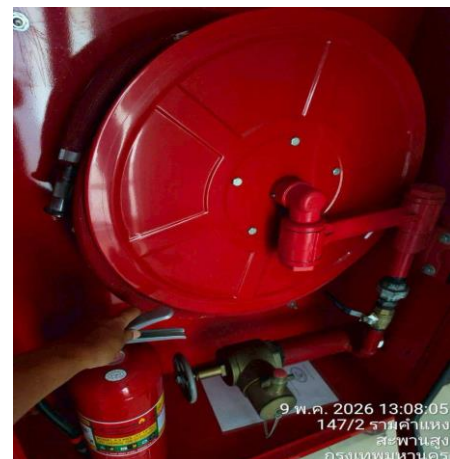
รูปที่ 31 ตรวจเช็คอุปกรณ์ป้องกัน, เตือนอัคคีภัย และใบตรวจเช็ค

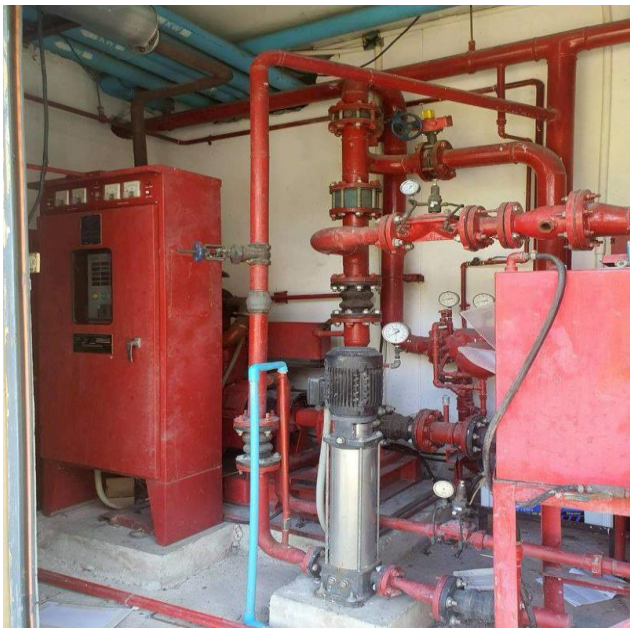
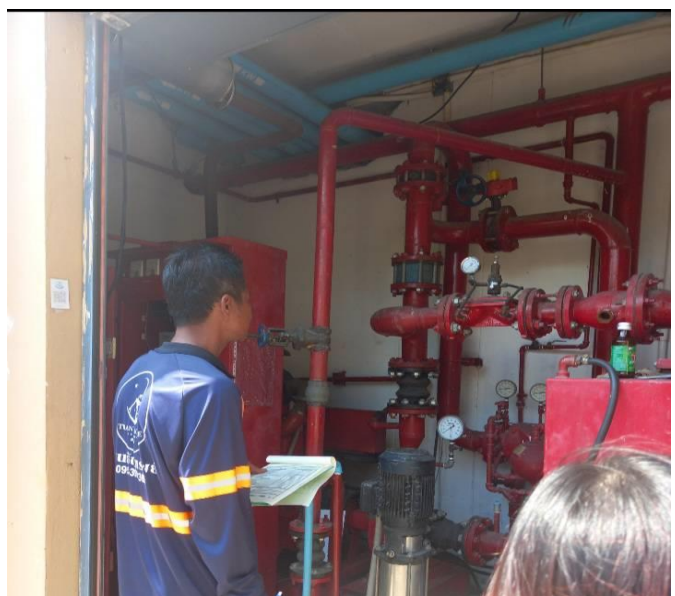
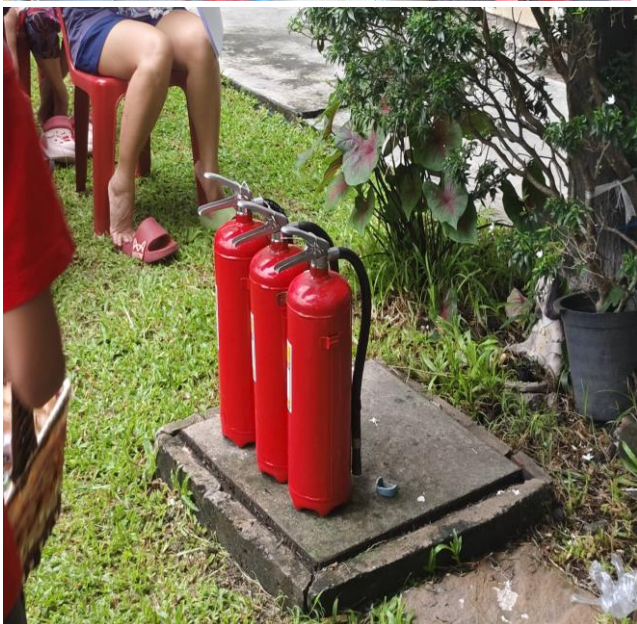
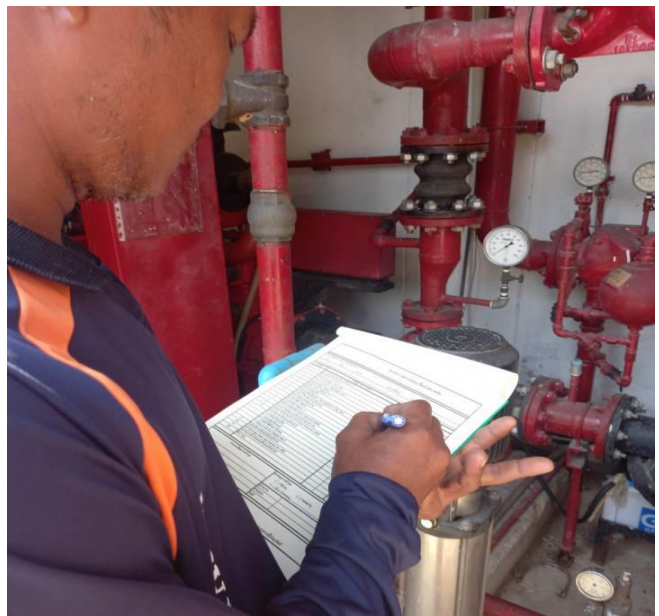
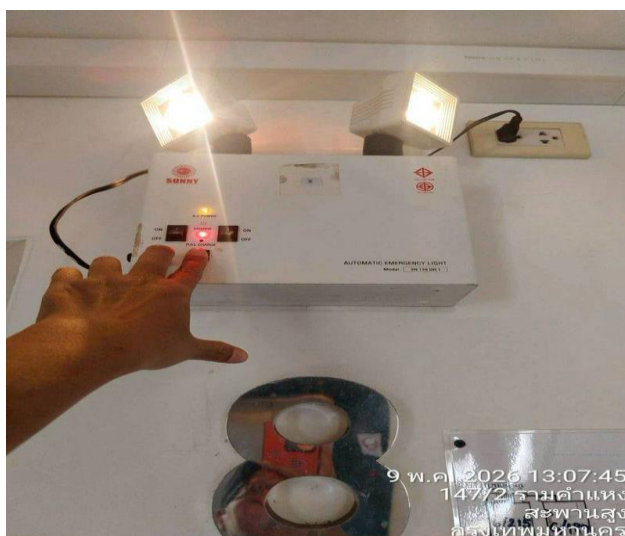
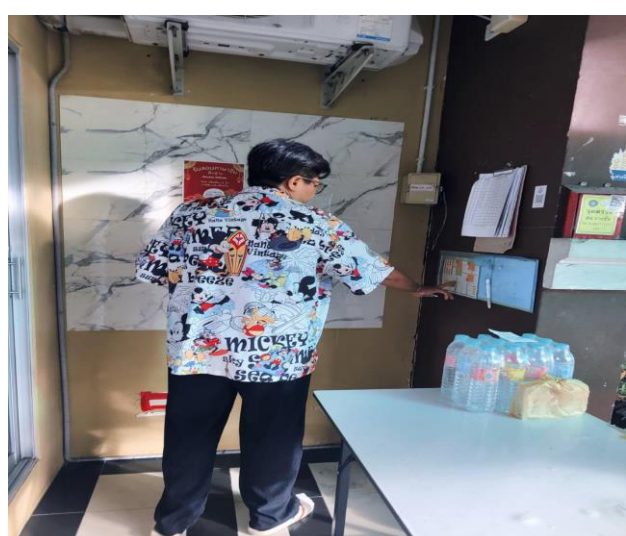
รูปที่ 31 ตรวจเช็คอุปกรณ์ป้องกัน, เตือนอัคคีภัย และใบตรวจเช็ค

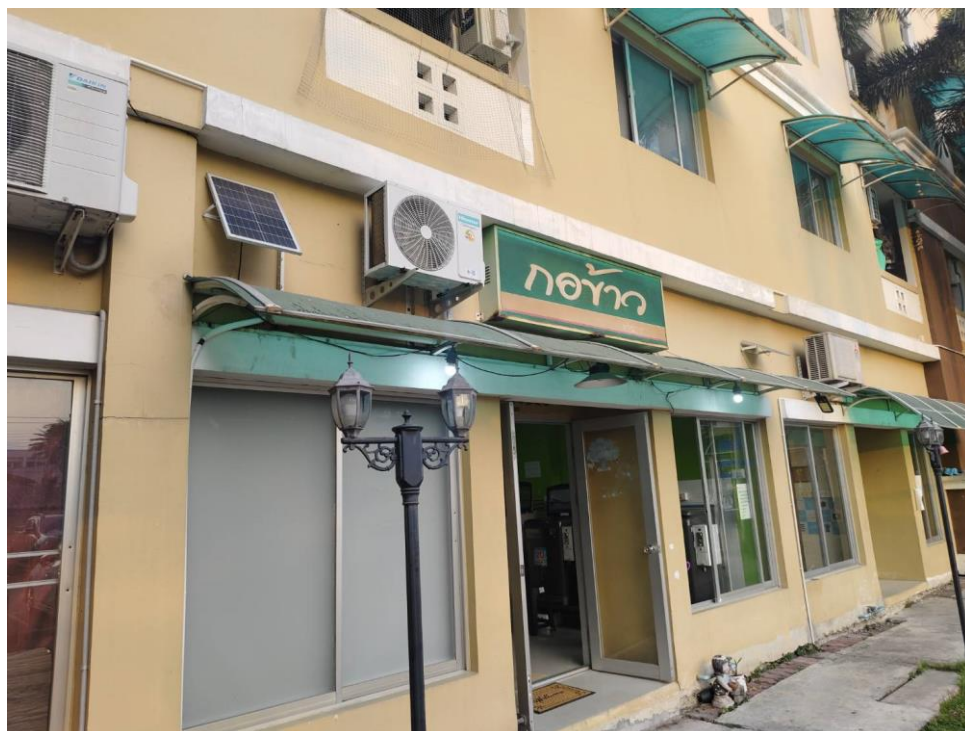
รูปที่ 33 เลือกใช้หลอดไฟแบบประหยัดพลังงาน และ แบบโซล่าเซลล์ ในบางจุด

งานเปลี่ยนหลอดไฟ ที่ชำรุดเสียหาย  
1.ทางเข้าออก ถนนหน้าอาคารและข้างตึก  
2.เปลี่ยนหลอดไฟภายในอาคาร  
#นิติบุคคลอัสสกายจังก์อาคาร2บ้านเลขที่6  
16 มีค.69

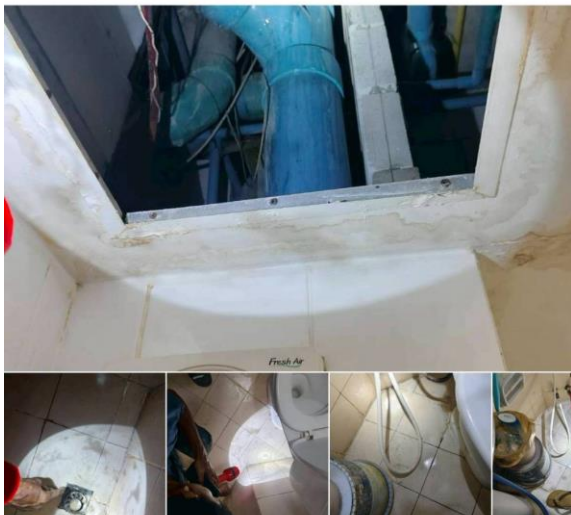
ภาพทั้งห้อง บน -ล่าง

แก้ไขห้อง6/48ที่นำรั้วใส่ห้อง6/21

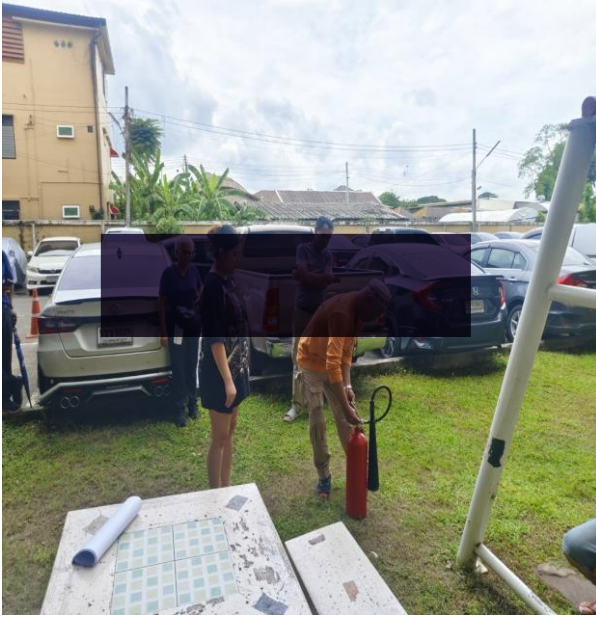
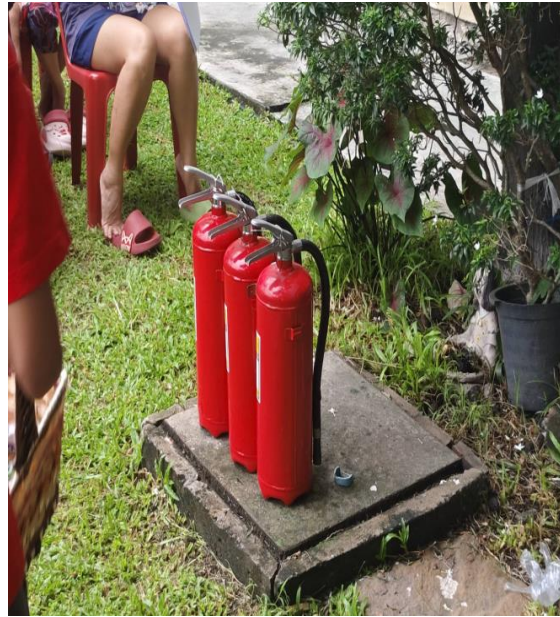
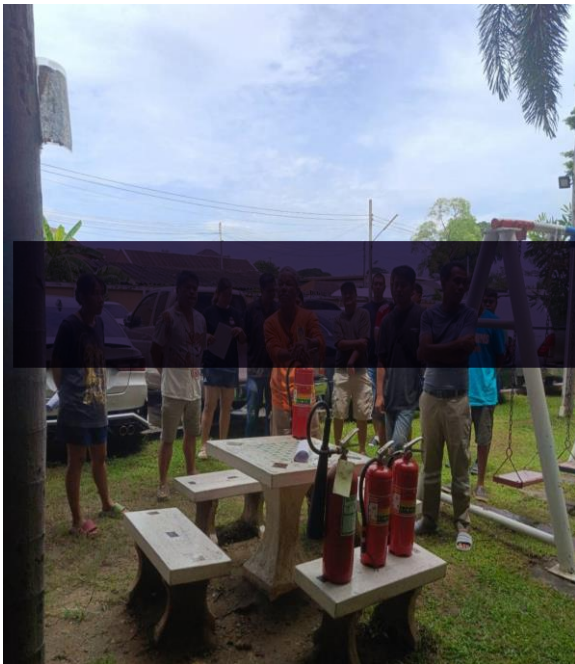
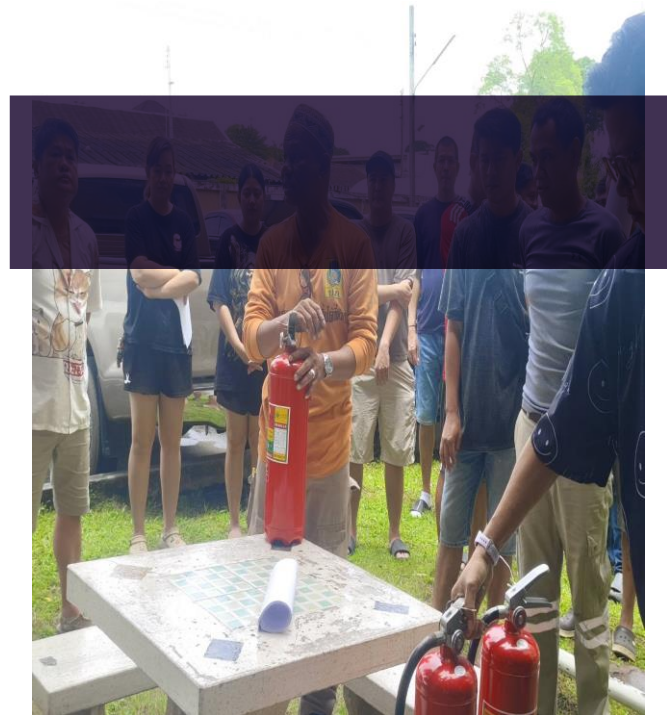
รูปที่ 35 มีการอบรมการใช้ถังดับเพลิง
