RAJTHANEE HOSPITAL  
โรงพยาบาลราชธานี

รายงานผลการปฏิบัติตามมาตรการป้องกันและแก้ไขผลกระทบสิ่งแวดล้อม  
และมาตรการติดตามตรวจสอบผลกระทบสิ่งแวดล้อม  
(ระยะดำเนินการ)  
(รายงานฉบับปกปิดข้อมูลที่มีกฎหมายคุ้มครอง)  
ระหว่างเดือนมกราคม - มิถุนายน พ.ศ.2569

## โครงการโรงพยาบาลราชธานี หนองแค

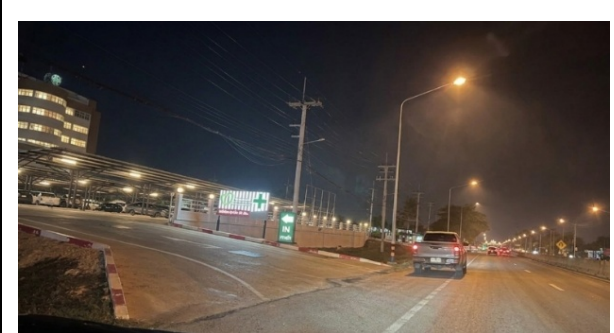
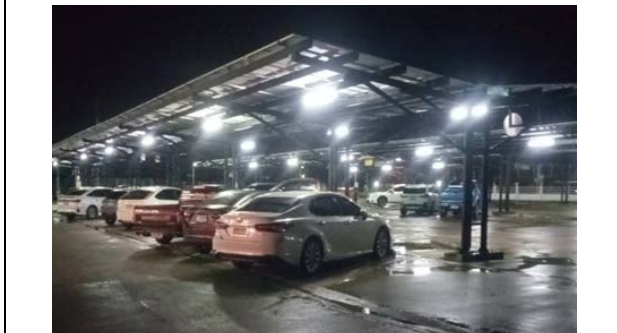
| <p>รูปที่ 2-7 ไฟฟ้าส่องสว่างบริเวณทางเข้า-ออกโครงการและถนนภายในโครงการ</p> | |

| <p>ไฟฟ้าส่องสว่างบริเวณทางเข้า-ออกโครงการ</p> | <p>ไฟฟ้าส่องสว่างบริเวณลานจอดรถของโครงการ</p> |

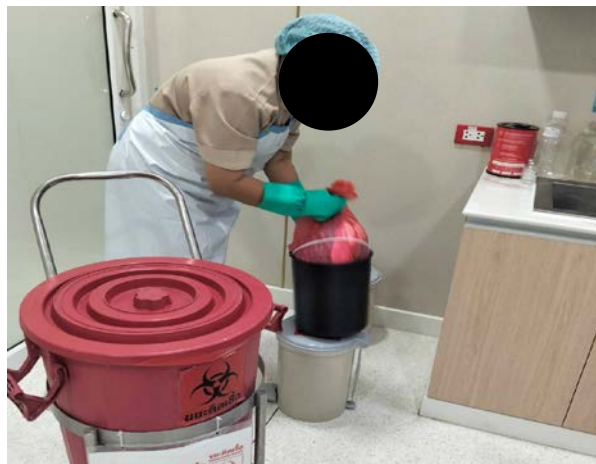
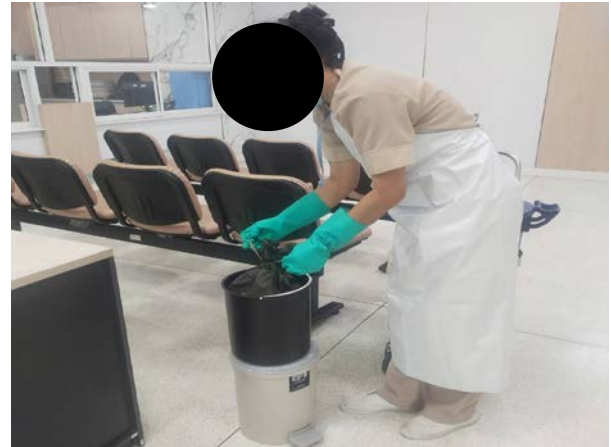
รูปที่ 2-8 การจัดการมูลฝอยภายในโรงพยาบาล

การรวบรวมมูลฝอยจากจุดต่าง ๆ

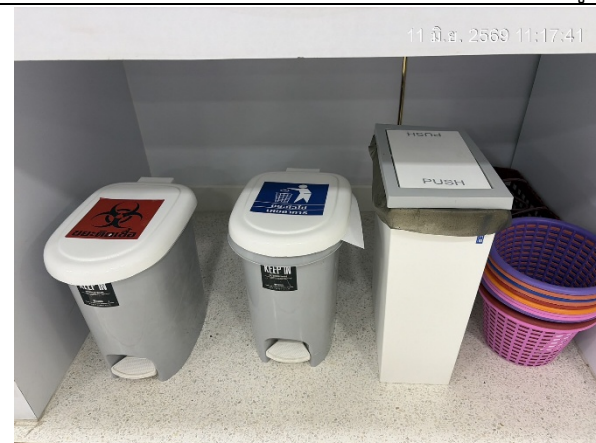
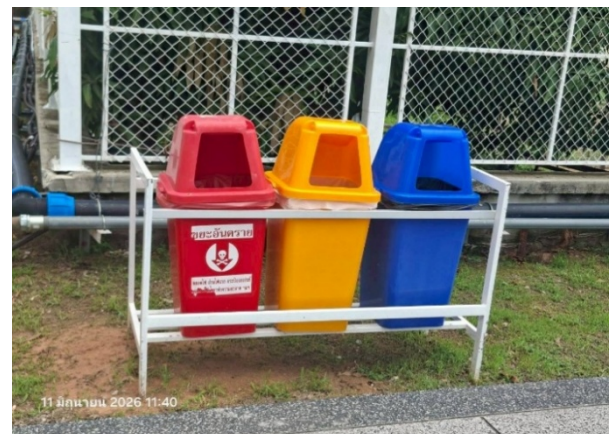
การติดตั้งรองรับมูลฝอยภายในพื้นที่โครงการ

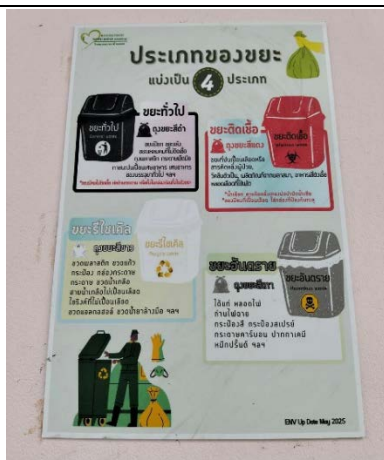
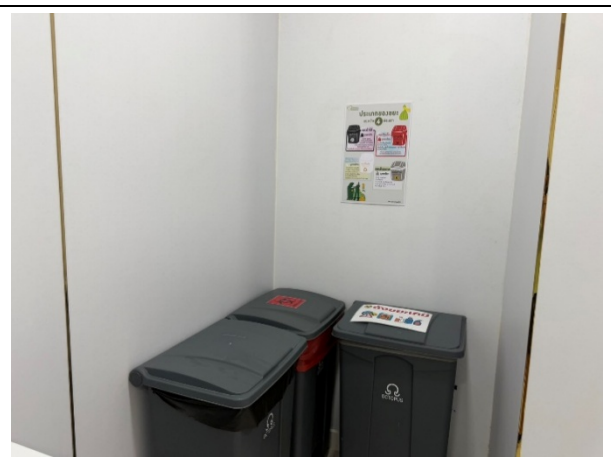
ป้ายให้ความรู้เรื่องประเภทของขยะ

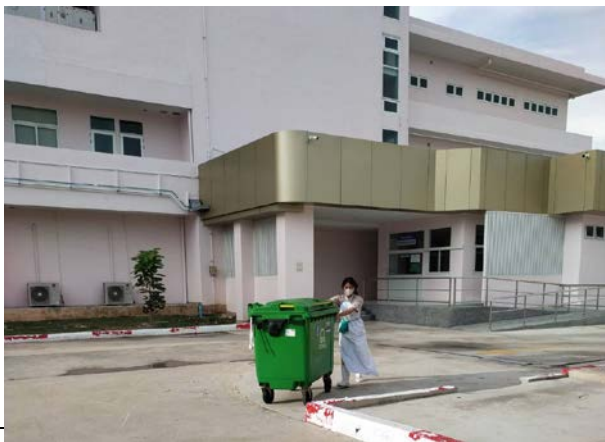
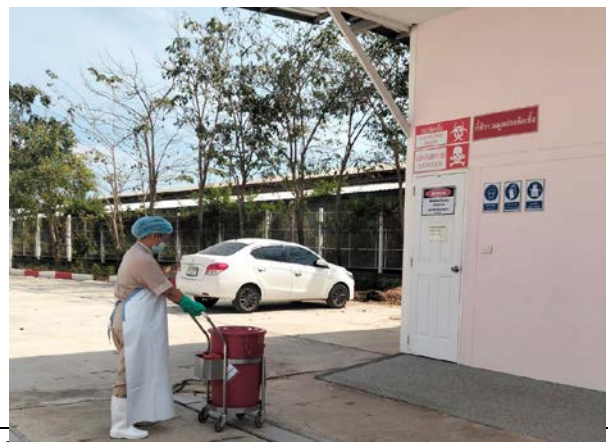
รูปที่ 2-8 การจัดการมูลฝอยภายในโรงพยาบาล (ต่อ)

การขนย้ายมูลฝอยไปยังห้องพักรวมของโครงการ

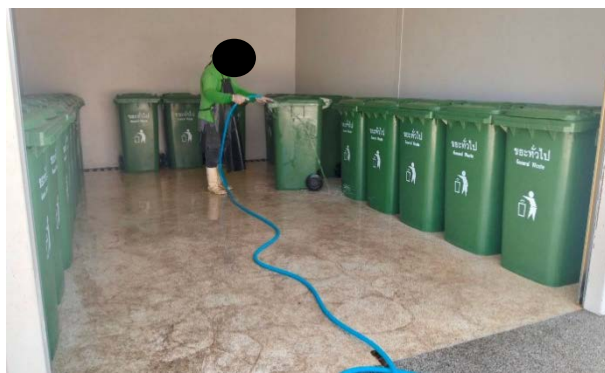
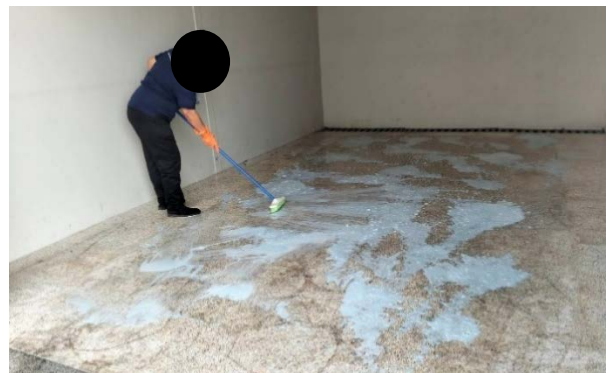
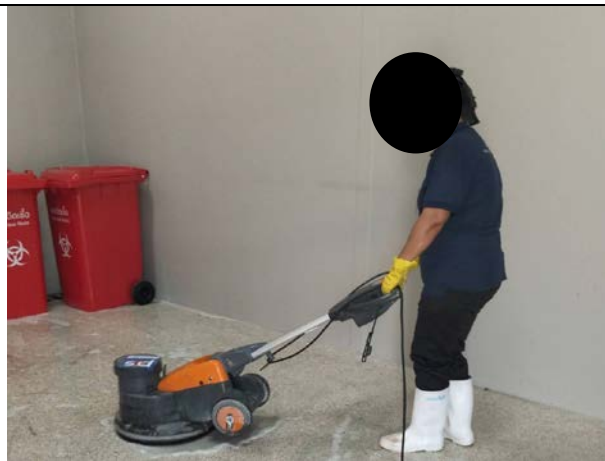
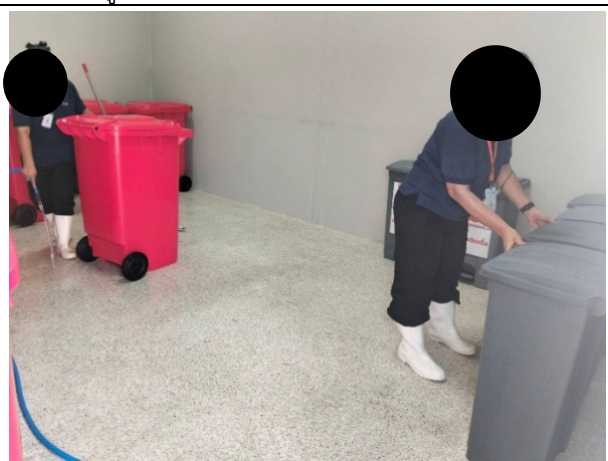
การล้างทำความสะอาดห้องพักรวม

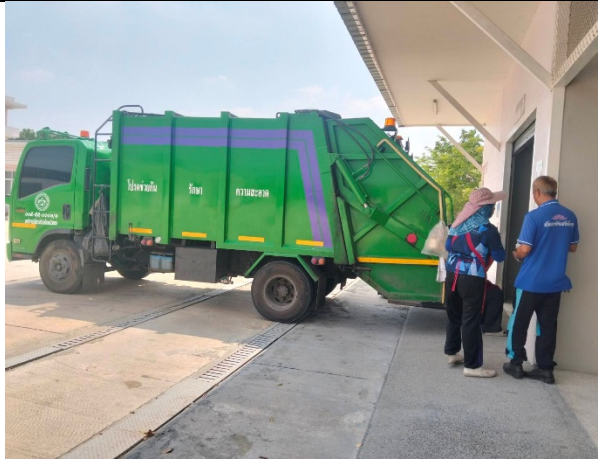
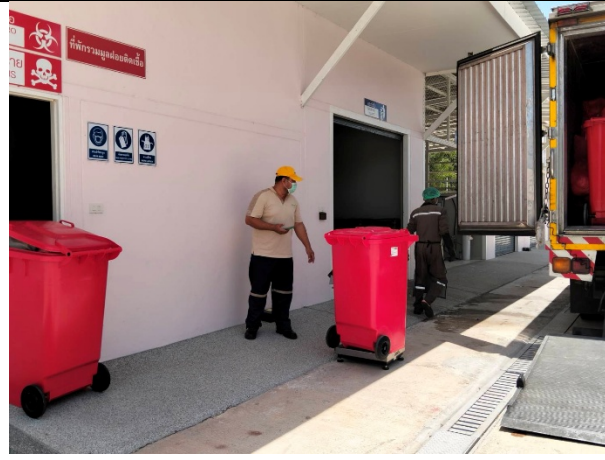
| รูปที่ 2-8 การจัดการมูลฝอยภายในโรงพยาบาล (ต่อ) | |

| การจัดเก็บมูลฝอยโดย<br>องค์การบริหารส่วนตำบลบัวลอย | การจัดเก็บมูลฝอยติดเชื้อโดย<br>บริษัท ไทยเอ็นไวรอนเม้นท์ ซิสเต็มส์ |

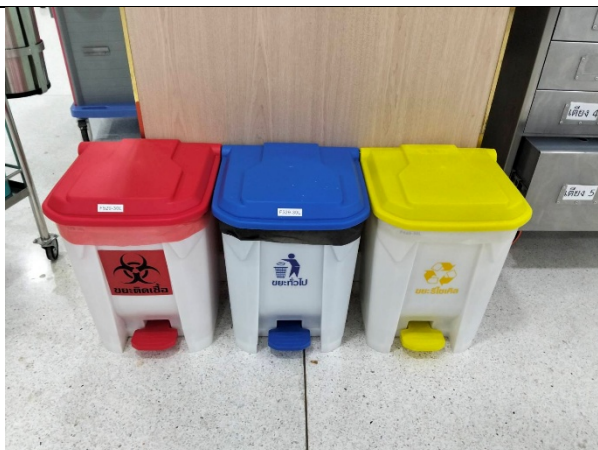
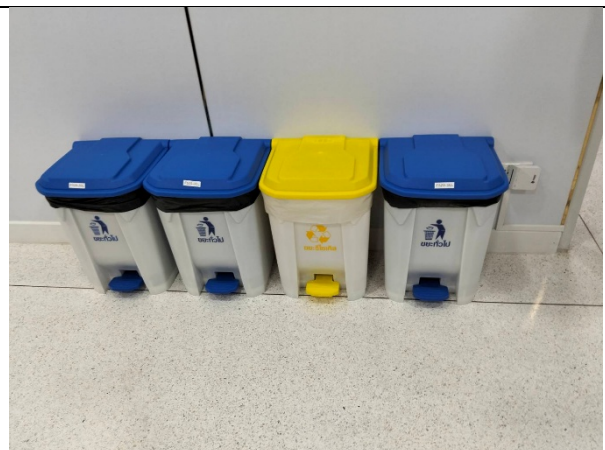
| ถังรองรับมูลฝอยภายในพื้นที่โรงพยาบาล | |

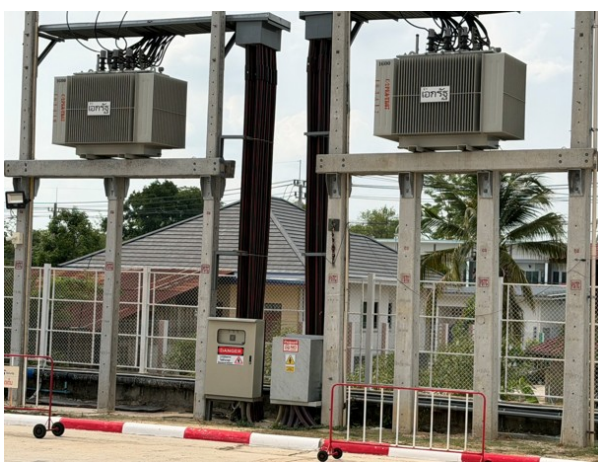
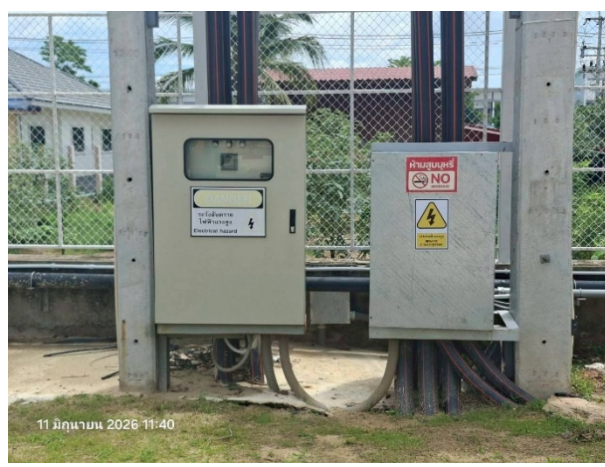
| รูปที่ 2-9 ระบบไฟฟ้า | |

| ตำแหน่งหม้อแปลงไฟฟ้าของโครงการ | |

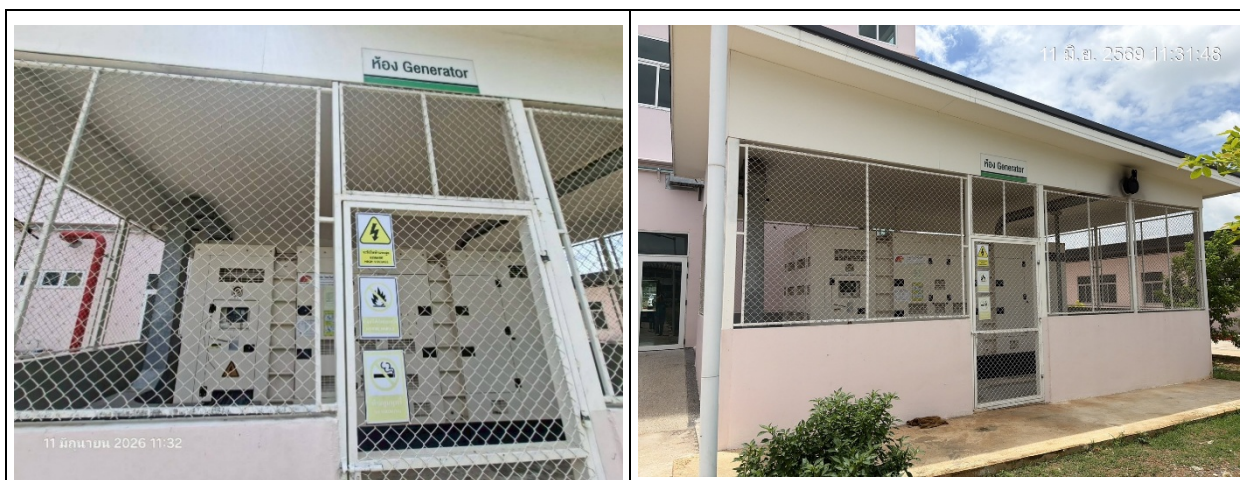
รูปที่ 2-9 ระบบไฟฟ้า (ต่อ)

ตำแหน่งห้องเครื่องกำเนิดไฟฟ้าของโครงการ

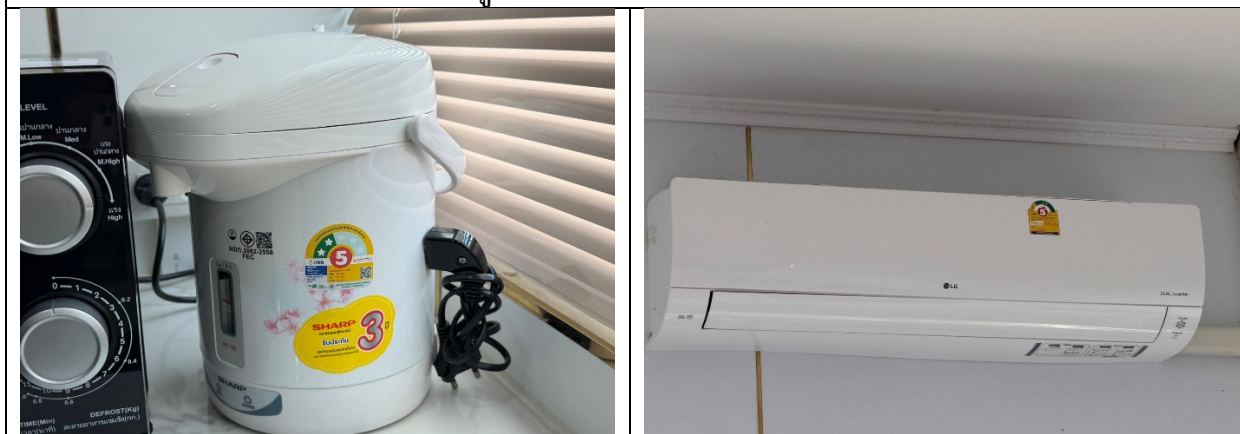
รูปที่ 2-10 การอนุรักษ์และประหยัดพลังงาน

อุปกรณ์ที่มีฉลากประหยัดไฟ

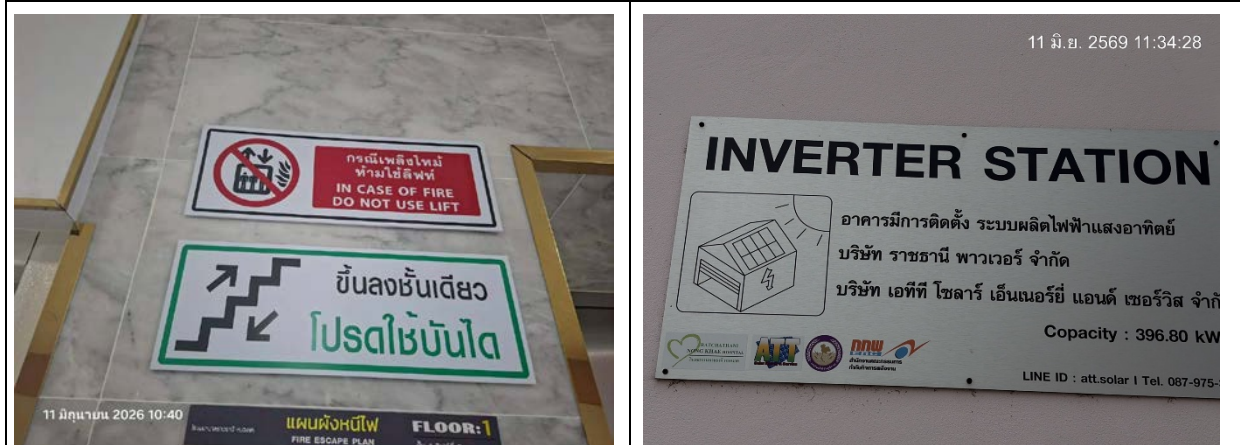
ประชาสัมพันธ์การรณรงค์ประหยัดพลังงาน

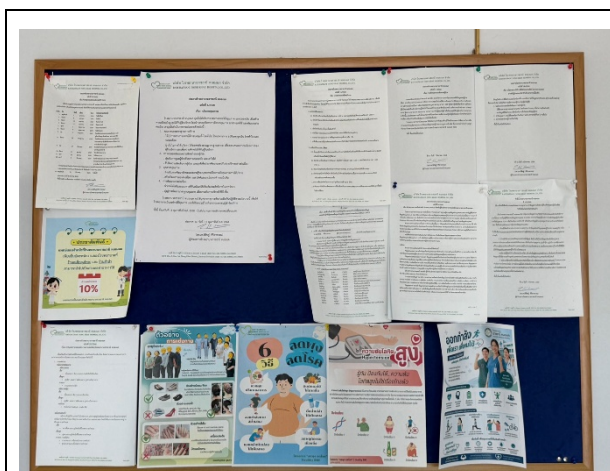
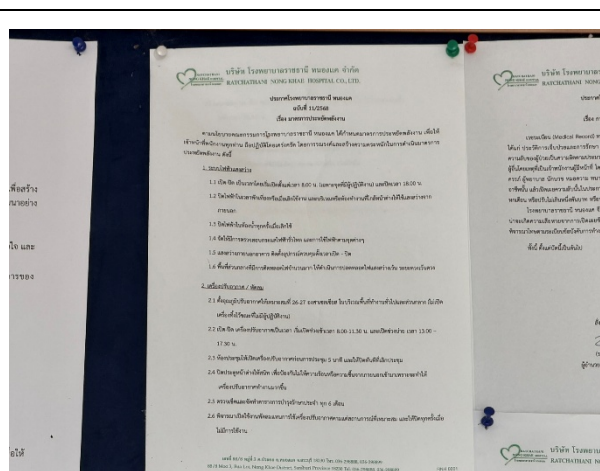
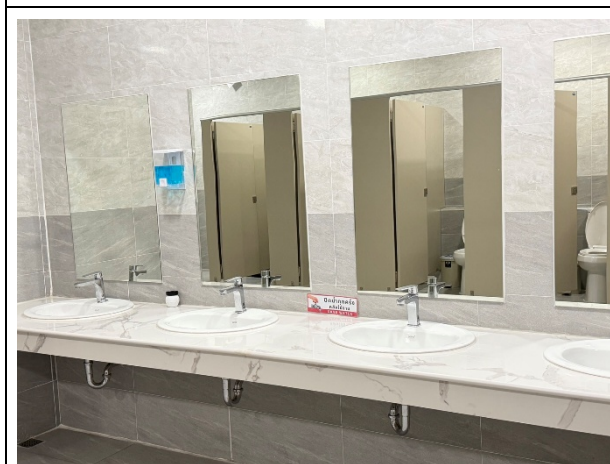
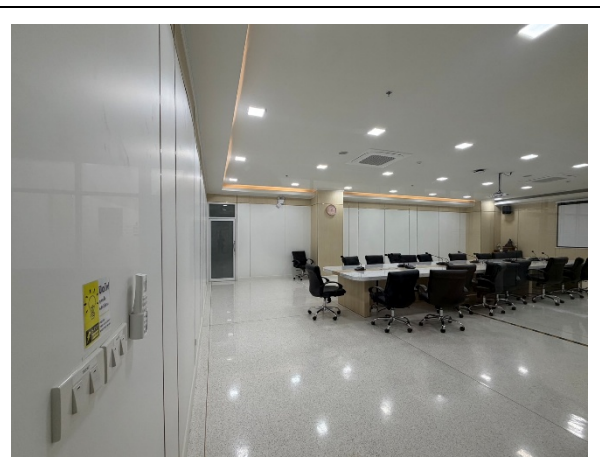
รูปที่ 2-10 การอนุรักษ์และประหยัดพลังงาน (ต่อ)

ประชาสัมพันธ์การรณรงค์ประหยัดพลังงาน

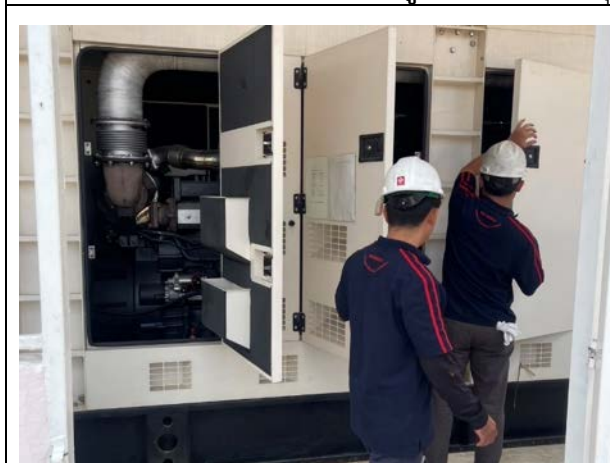
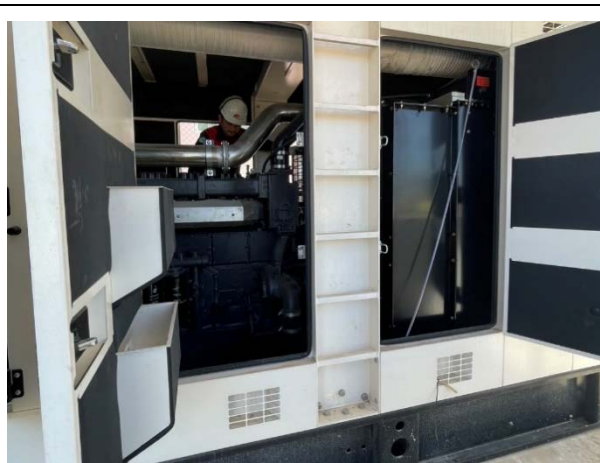
รูปที่ 2-11 การตรวจสอบอุปกรณ์ต่าง ๆ ภายในโครงการ

การดูแลและบำรุงรักษาระบบไฟฟ้า

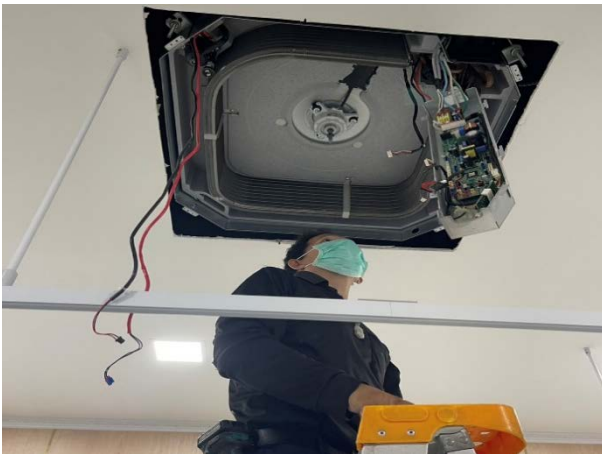
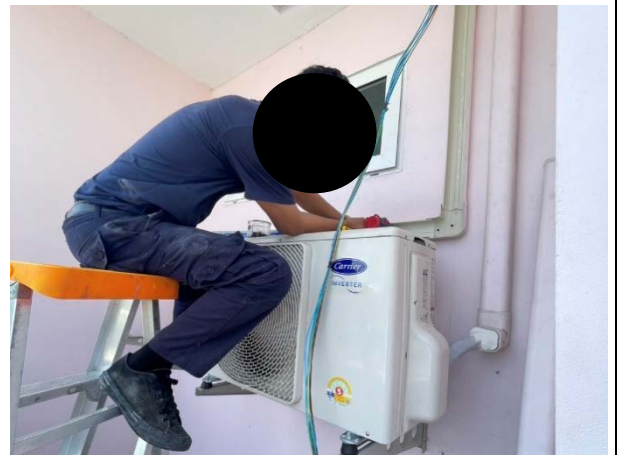
รูปที่ 2-11 การตรวจสอบอุปกรณ์ต่าง ๆ ภายในโครงการ (ต่อ)

การตรวจสอบ และทำความสะอาดระบบระบายอากาศ

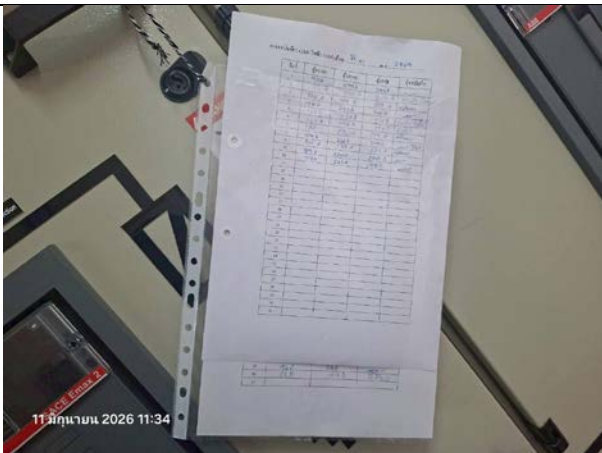
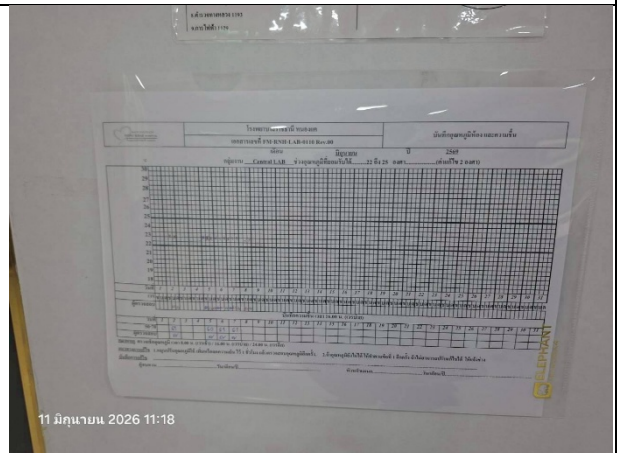
การตรวจสอบระบบไฟฟ้า

การตรวจสอบอุณหภูมิ ความชื้น

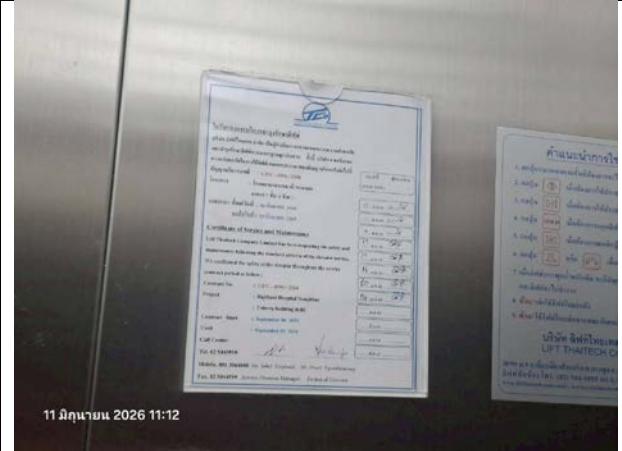
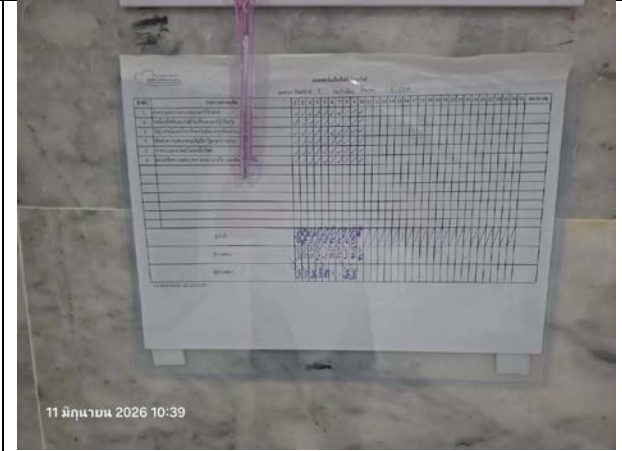
| <p>รูปที่ 2-11 การตรวจสอบอุปกรณ์ต่าง ๆ ภายในโครงการ (ต่อ)</p> | |

| <p>ใบรับรองการบำรุงรักษาลิฟต์</p> | <p>การตรวจสอบลิฟต์รายวัน</p> |

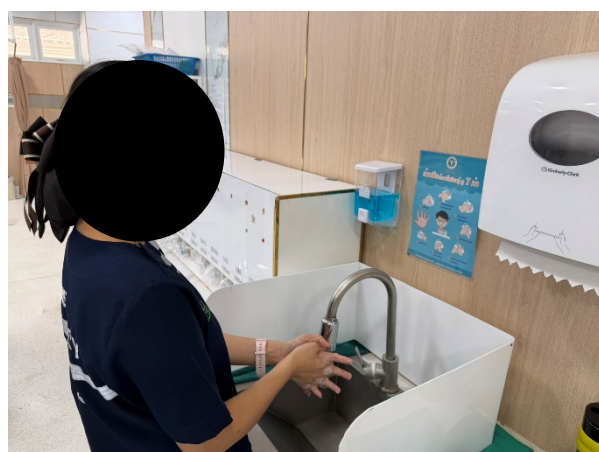
เจ้าหน้าที่พยาบาลล้างมือหลังสัมผัสผู้ป่วย

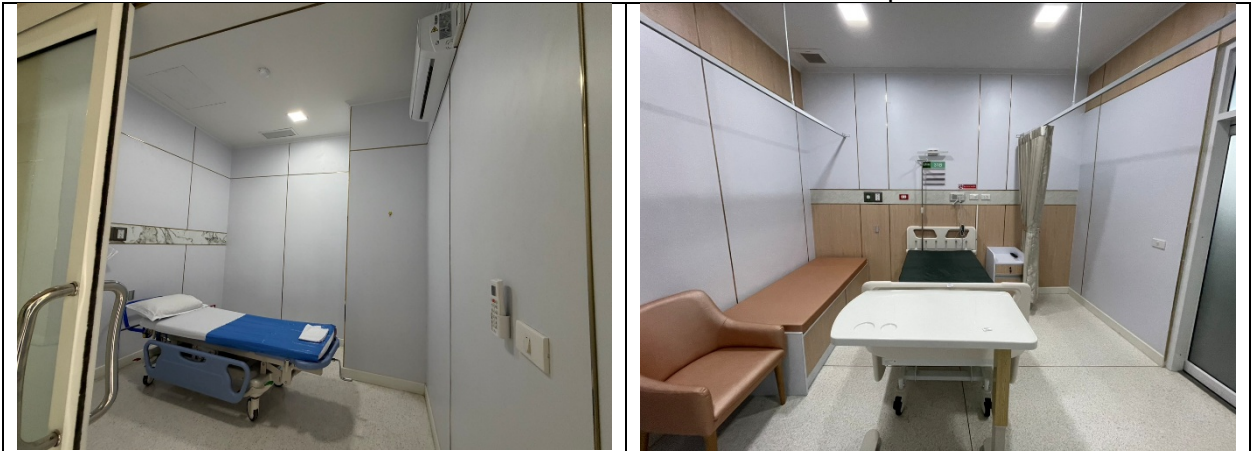
ห้องแยกโรคของโครงการ

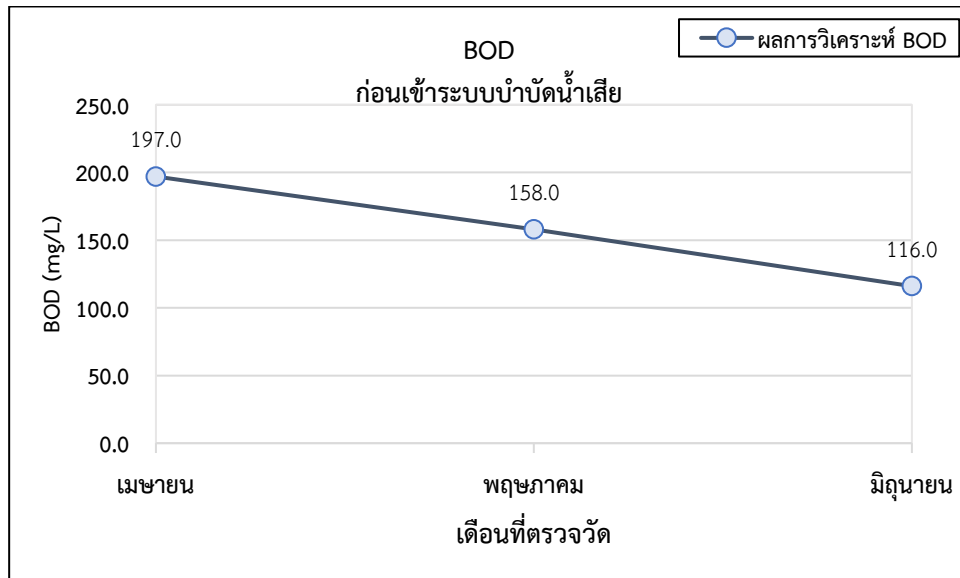
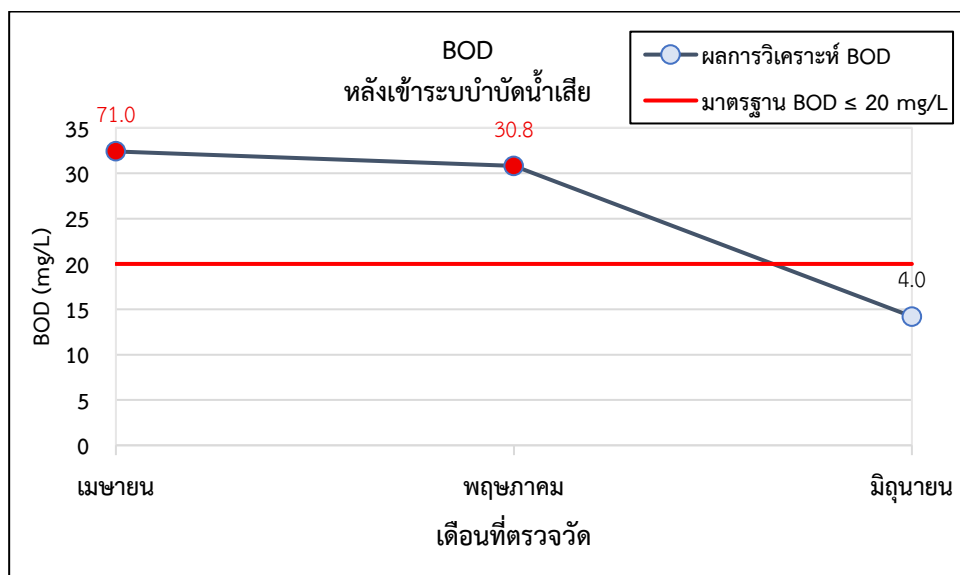
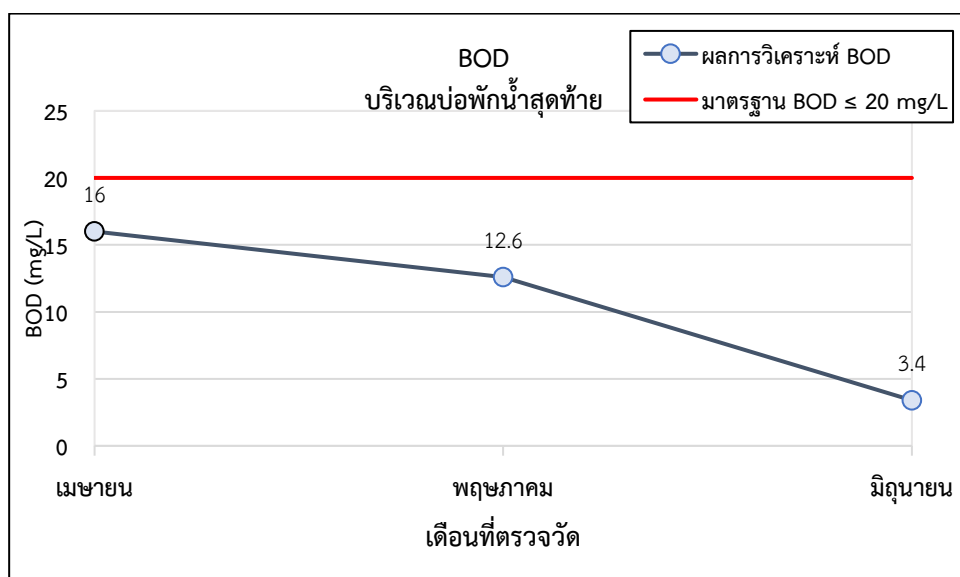
รูปที่ 3.5-5 กราฟผลการตรวจวัดบีโอดี (BOD)

| ดัชนีผลกระทบทางสิ่งแวดล้อม | ดัชนีที่ตรวจวัด | จุดเก็บตัวอย่าง/<br>บริเวณที่ทำการสำรวจ | ความถี่ | สรุปผลดำเนินงาน | ปัญหา อุปสรรค<br>และการแก้ไข |
|---|---|---|---|---|---|
| 5. คุณภาพ/การบำบัดน้ำเสีย (ต่อ) | - ตรวจสอบประสิทธิภาพการทำงานของระบบบำบัดน้ำเสียให้สามารถบำบัดได้ตามที่มาตรฐานน้ำทิ้งจากอาคารประเภท ก กำหนดให้ค่า BOD ในน้ำทิ้งไม่เกิน 20 มก./ล | - ระบบบำบัดน้ำเสียของโครงการ | - เดือนละ 1 ครั้ง ตลอดระยะเวลาดำเนินการ | จากการทวนสอบผลการตรวจวัดคุณภาพน้ำทิ้งพบว่า ประสิทธิภาพการทำงานของระบบบำบัดน้ำเสีย ไม่สามารถบำบัดได้ตามที่มาตรฐานน้ำทิ้งจากอาคารประเภท ก. ที่กำหนดให้ค่า BOD ในน้ำทิ้งไม่เกิน 20 มก./ล | โครงการควรมีการตรวจสอบ และหาสาเหตุที่ส่งผลให้ค่า BOD มีค่าเกินมาตรฐานการตรวจวัดน้ำทิ้ง |
