## 5. ผลการดำเนินการตามมาตรการป้องกันและแก้ไขผลกระทบสิ่งแวดล้อม

### ตารางที่ 3 เปรียบเทียบมาตรการป้องกันและแก้ไขผลกระทบสิ่งแวดล้อมที่กำหนดไว้ในรายงานการวิเคราะห์ผลกระทบสิ่งแวดล้อม

#### โครงการ วินน์ธานี ระยะเปิดดำเนินการ

รายงานผลการปฏิบัติตามมาตรการป้องกันแก้ไขผลกระทบสิ่งแวดล้อม และมาตรการติดตามตรวจสอบคุณภาพสิ่งแวดล้อม  
โครงการ วินน์ธานี ตั้งอยู่เลขที่ 111 หมู่ 10 ถนนเทพกษัตร 2 ตำบลคลองหนึ่ง อำเภอคลองหลวง จังหวัดปทุมธานี 12120

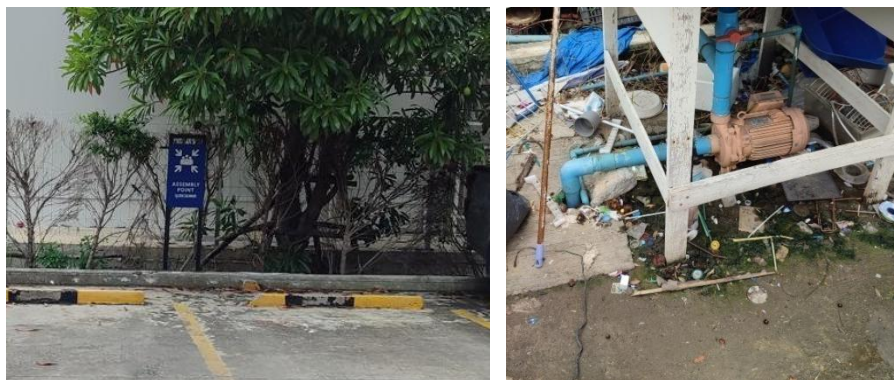
ภาพที่ 4-15 บริเวณบ่อบำบัดน้ำและปั๊มสูบน้ำ

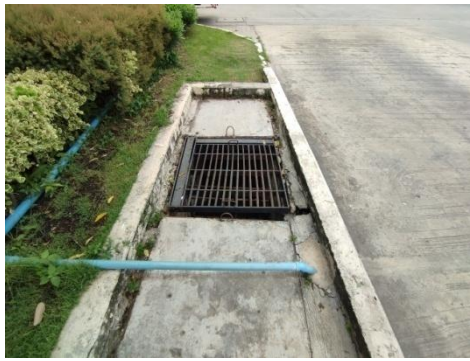
ภาพที่ 4-16 บ่อดักขยะมูลฝอยอยู่ใกล้กับบ่อแย้มโครงการ และใช้เป็นบ่อสำรองน้ำสำหรับรดน้ำต้นไม้

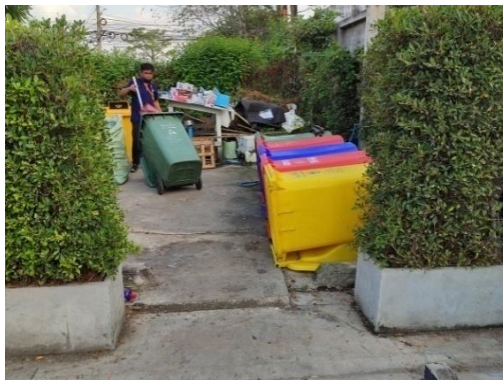
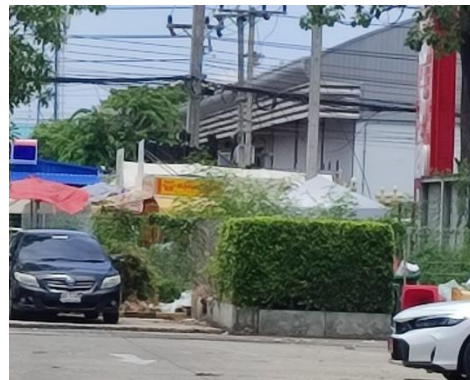
ภาพที่ 4-17 พื้นที่พิกมูลฝอยรวม และจุดล้างถังมูลฝอย

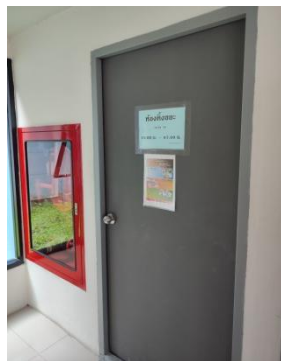
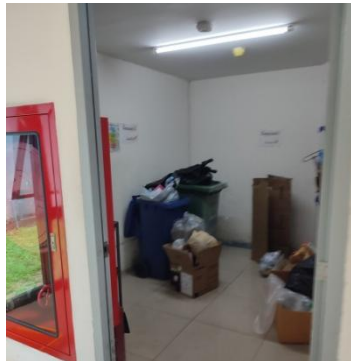
ภาพที่ 4-18 ห้องรวบรวมมูลฝอยแต่ละชั้น และป้ายแนะนำการคัดแยกมูลฝอย

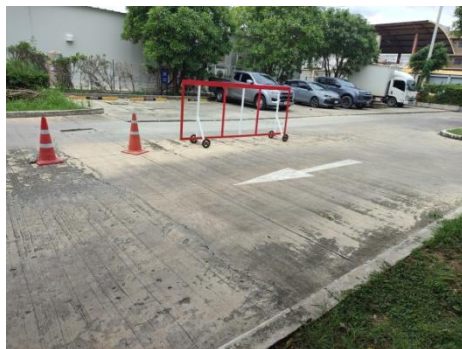
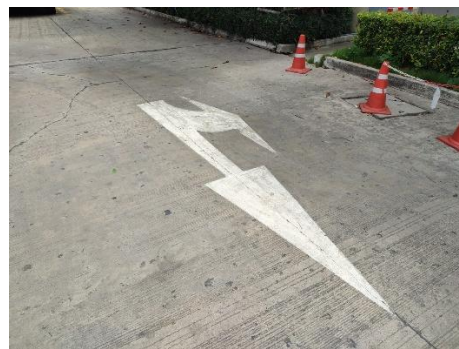
ภาพที่ 4-19 ลูกศรแสดงทิศทางการวิ่งรถ

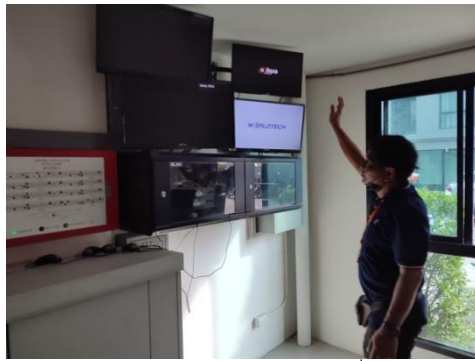
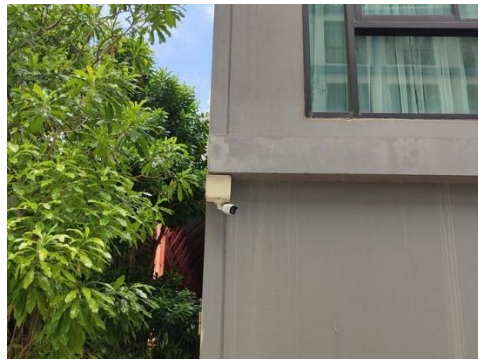
ภาพที่ 4-20 ระบบกล้องโทรทัศน์วงจรปิด

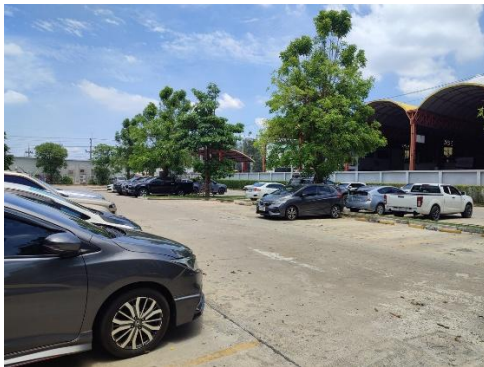
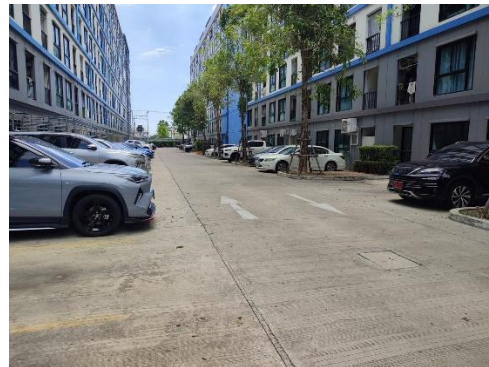
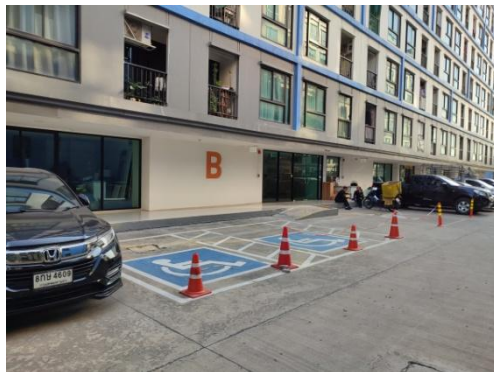
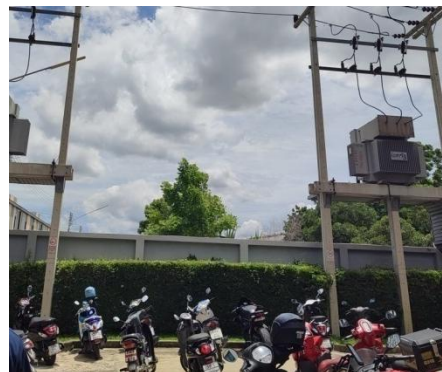
ภาพที่ 4-21 พื้นที่จอดรถยนต์ และรถจักรยานยนต์

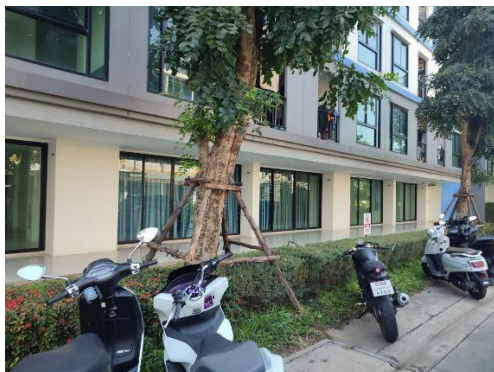
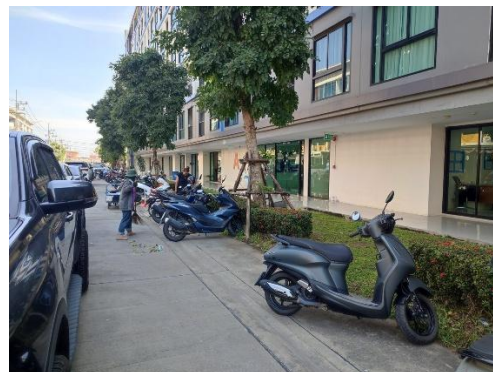
ภาพที่ 4-22 ถนนการจราจรกว้าง 12.00 เมตร

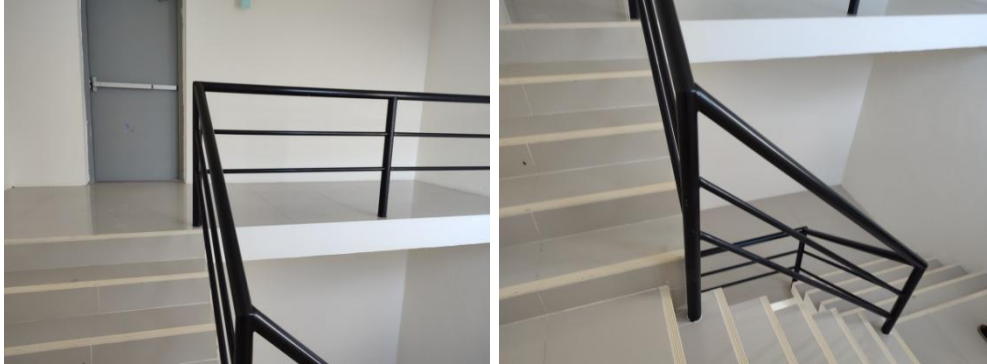
ภาพที่ 4-23 บันไดหนีไฟมีราวจับ

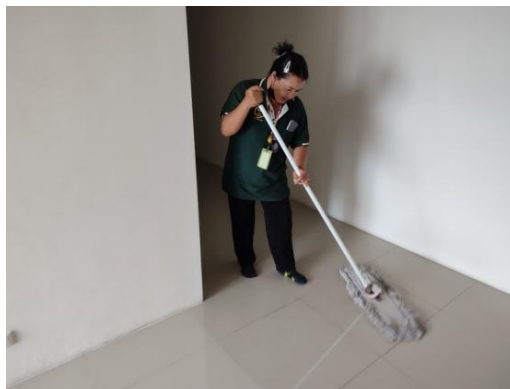
ภาพที่ 4-24 แม่บ้านทำความสะอาดพื้นทางเดิน สะอาดไม่มีฝุ่นละอองสะสม

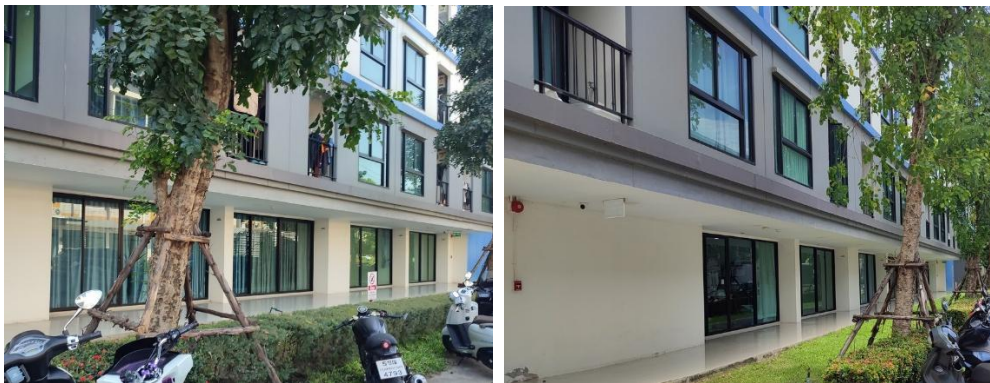
ภาพที่ 4-25 ช่องเปิดระบายอากาศภายในอาคาร

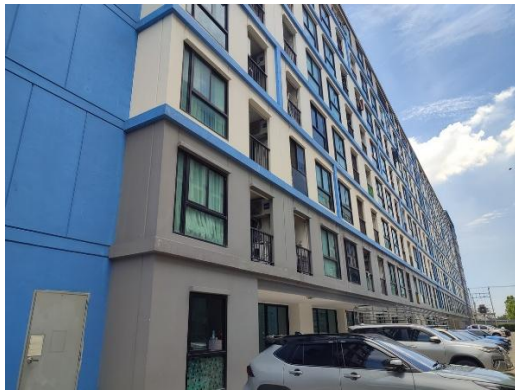
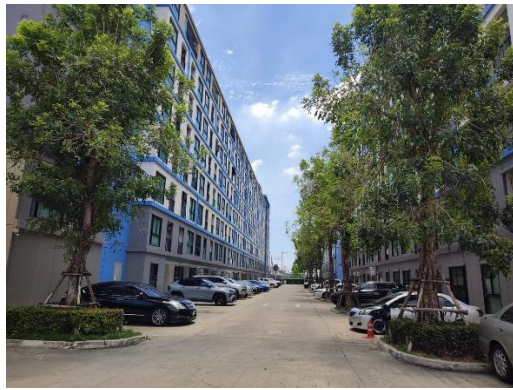
ภาพที่ 4-26 ตรวจสอบระเบียบห้องพักไม่มีลักษณะที่ทำให้เกิดอันตรายพลัดตกหล่นจากระเบียง

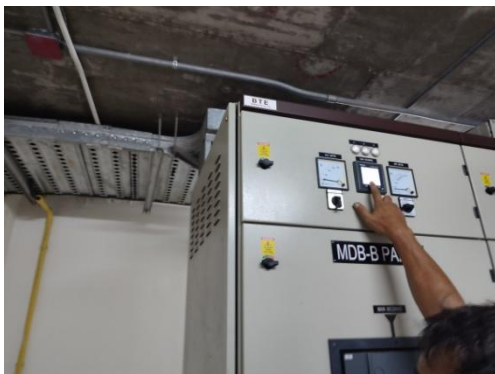
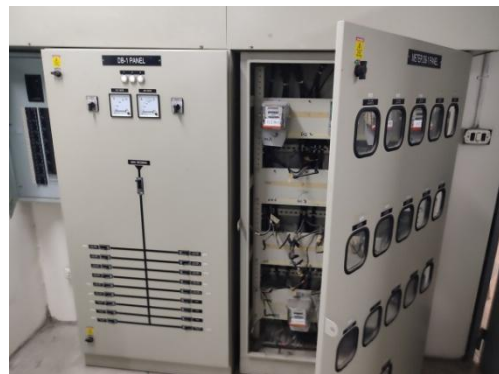
ภาพที่ 4-27 ตรวจสอบตู้ควบคุมไฟฟ้าอยู่ในสภาพพร้อมใช้งาน

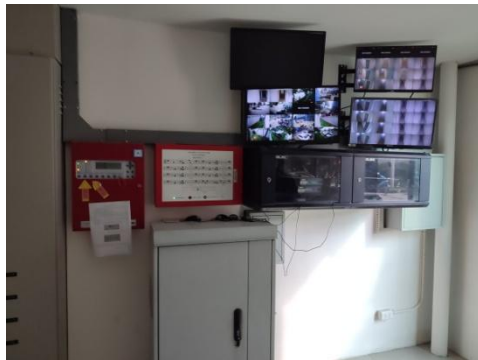
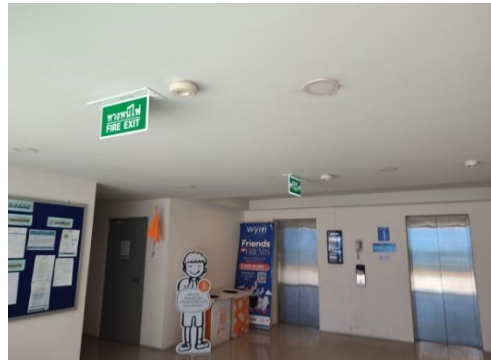
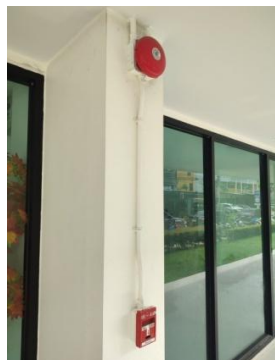
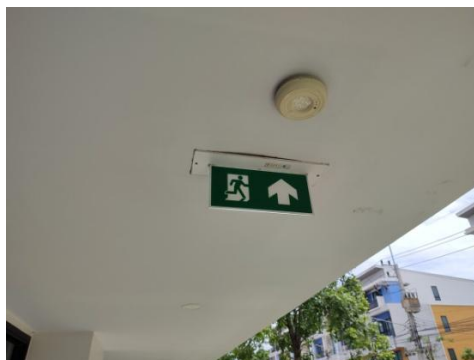
ภาพที่ 4-28 แผงควบคุมอุปกรณ์แจ้งเหตุเพลิงไหม้ และอุปกรณ์แจ้งเหตุเพลิงไหม้

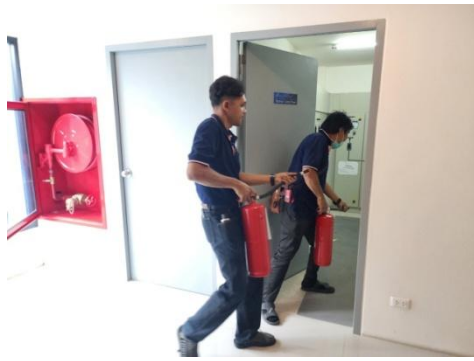
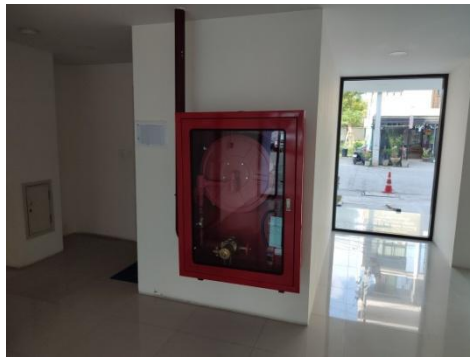
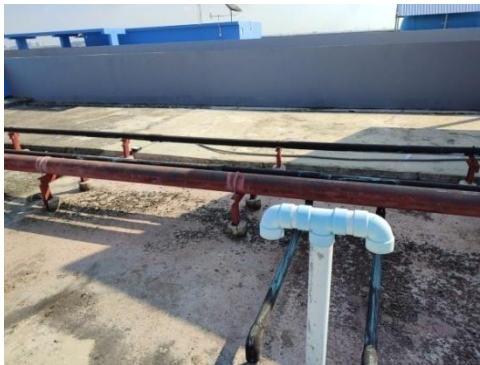
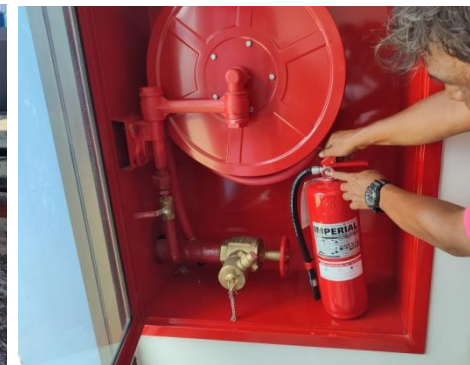
ภาพที่ 4-29 อุปกรณ์ดับเพลิง

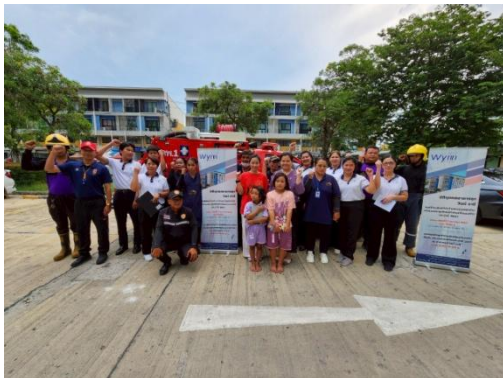
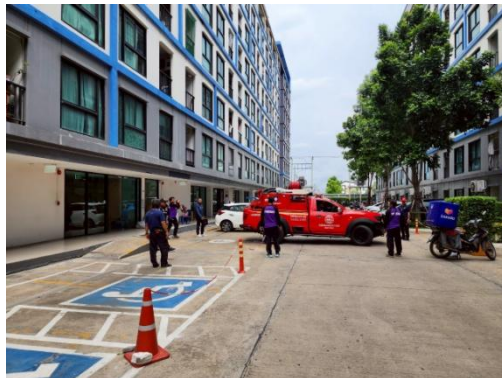
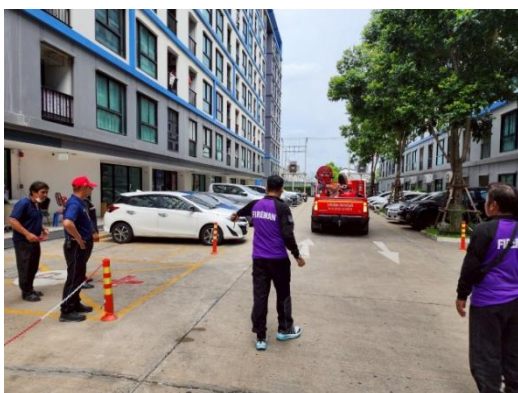
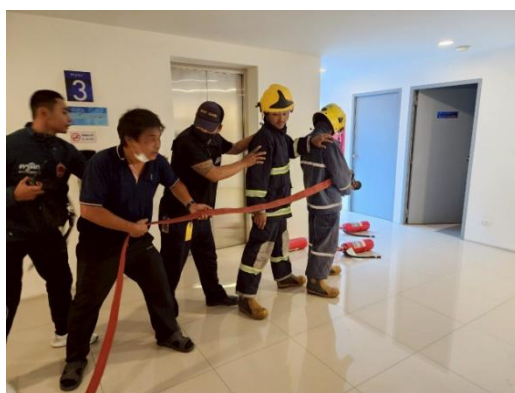
ภาพที่ 4-30 อบรมและซ้อมดับเพลิง

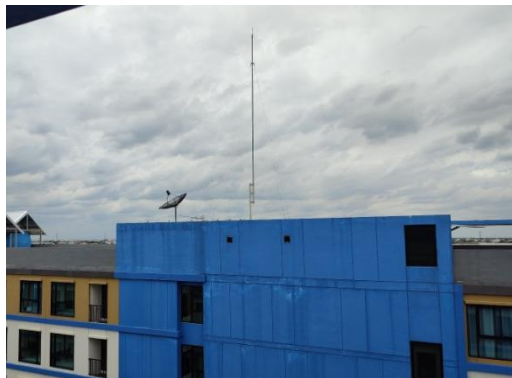
ภาพที่ 4-32 เสาหล่อฟ้าของอาคาร

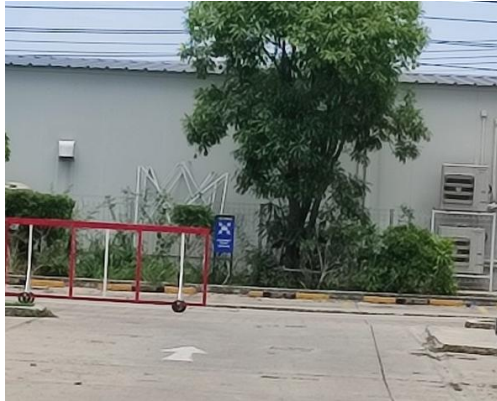
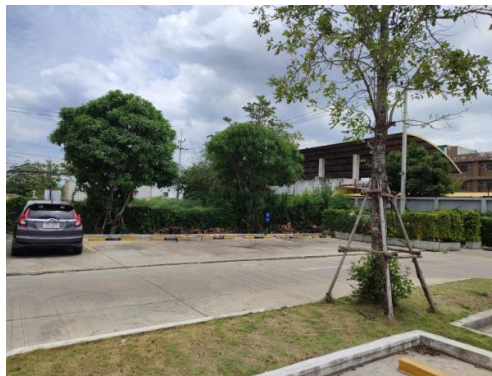
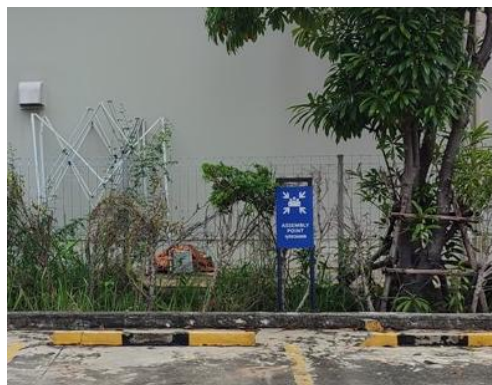
ภาพที่ 4-35 พื้นที่จุดรวมพลและป้ายจุดรวมพล

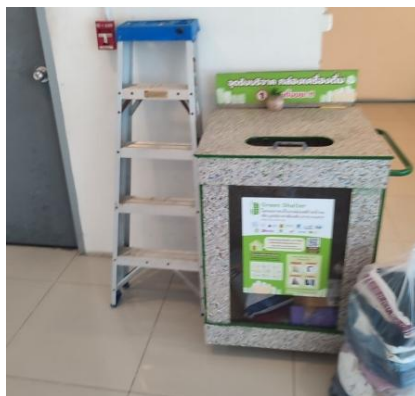
ภาพที่ 4-36 กิจกรรมชุมชนสัมพันธ์ ให้ผู้พักอาศัยบริจาคของใส่กล่องรับบริจาคที่ตั้งไว้บริเวณด้านล่างอาคาร

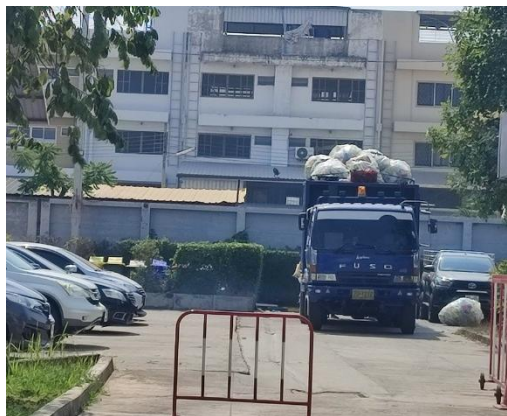
ภาพที่ 4-38 เทศบาลตำบลท่าโขลง เข้ามาจัดเก็บมูลฝอยบริเวณที่พักมูลฝอยของโครงการ
