รายงานผลการปฏิบัติตามมาตรการป้องกันและแก้ไขผลกระทบสิ่งแวดล้อม  
และมาตรการติดตามตรวจสอบผลกระทบสิ่งแวดล้อม  
โครงการโรงแรม แฟร์มอนท์ ภูเก็ต (ระยะก่อสร้าง)  
ของบริษัท อาร์พี โฮเทล (ประเทศไทย) จำกัด  
ตั้งอยู่เลขที่ 100 หมู่ที่ 2 ถนนวิเศษ ตำบลราไวย์ อำเภอเมืองภูเก็ต จังหวัดภูเก็ต

ระหว่างเดือนมกราคม – มิถุนายน 2569

หนังสือรับรองการจัดทำรายงาน  
ผลการปฏิบัติตามมาตรการป้องกันและแก้ไขผลกระทบสิ่งแวดล้อม  
และมาตรการติดตามตรวจสอบผลกระทบสิ่งแวดล้อม  
โครงการโรงแรม แฟร์มอนท์ ภูเก็ต

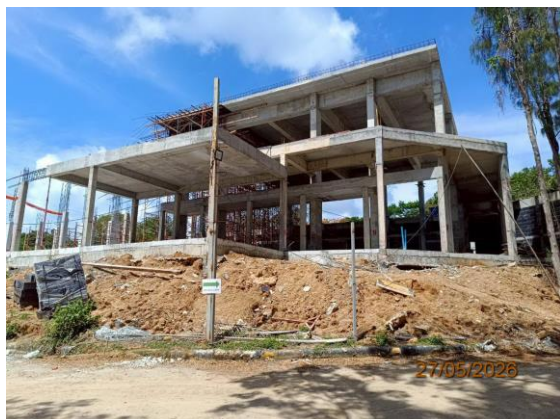
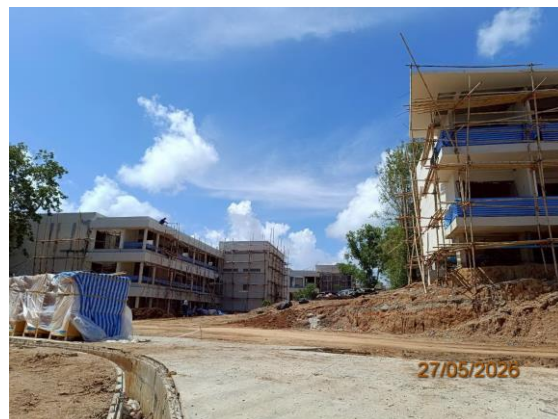
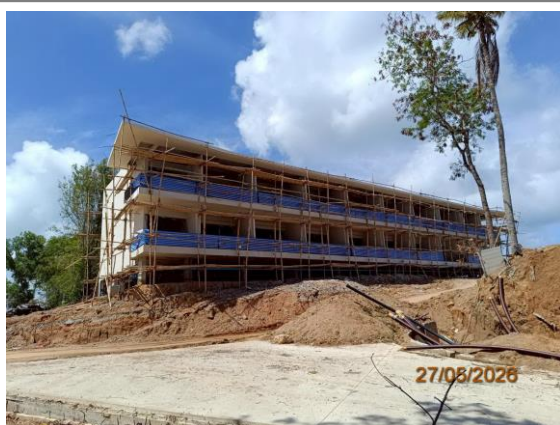
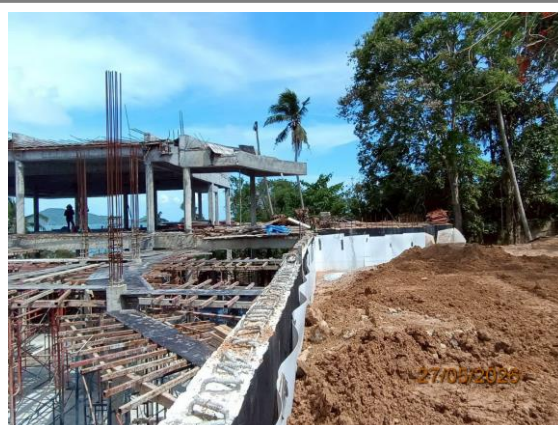
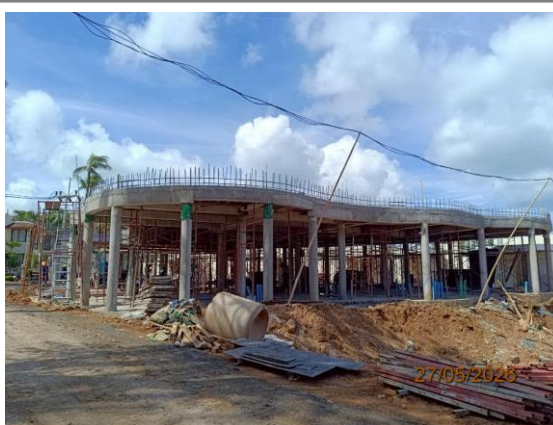
รูปที่ 1.6-1 สถานภาพการก่อสร้างโครงการในปัจจุบัน (พฤษภาคม 2569)

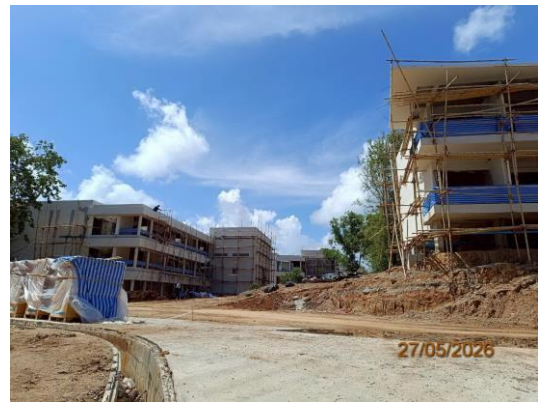
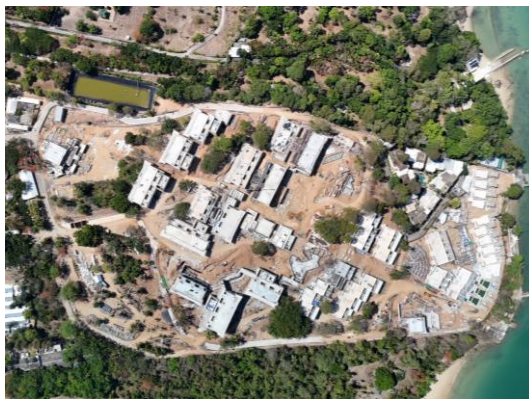
รูปที่ 3-2 สภาพปัจจุบันภายในโครงการ

รูปที่ 3-2 (ต่อ) สภาพปัจจุบันภายในโครงการ

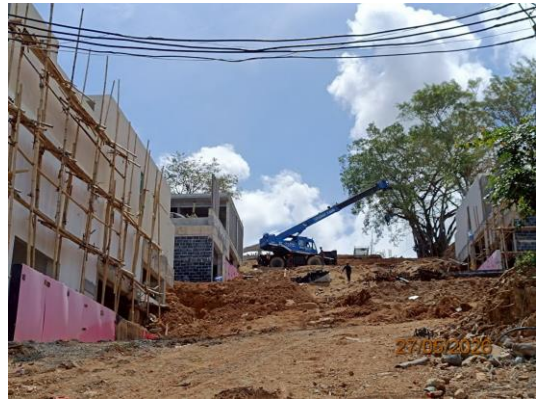
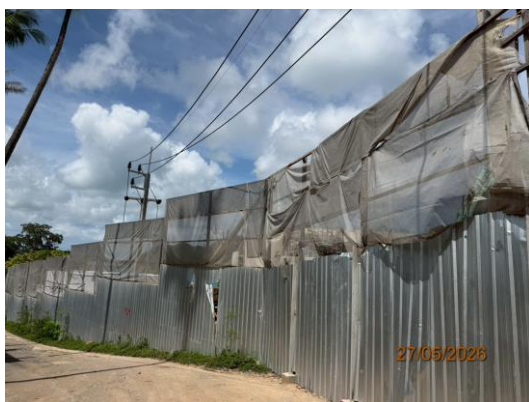
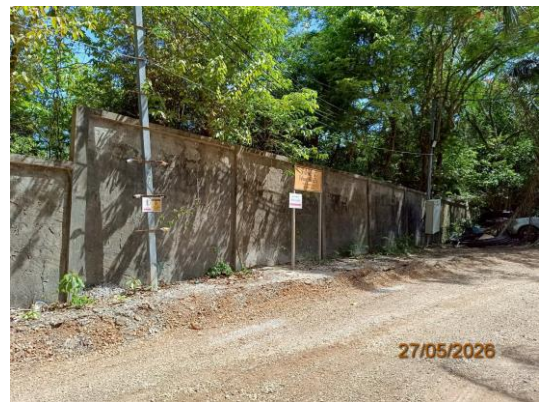
รูปที่ 3-3 รั้วสูง 2.00-6.00 เมตร รอบพื้นที่โครงการ

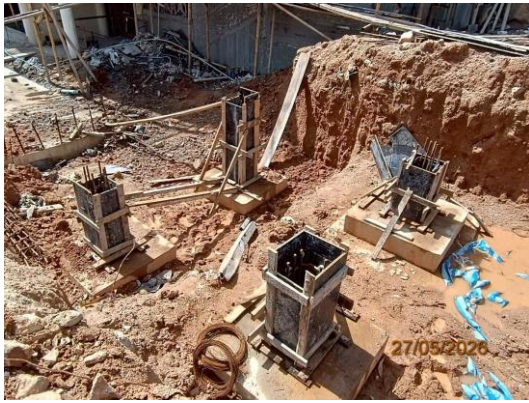
รูปที่ 3-4 ฐานรากแบบแผ่

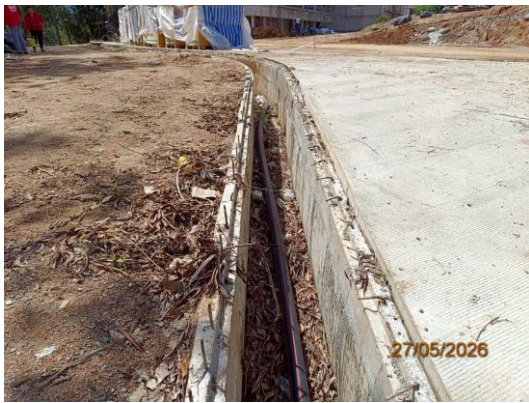
รูปที่ 3-6 ร่างระบายน้ำชั่วคราว

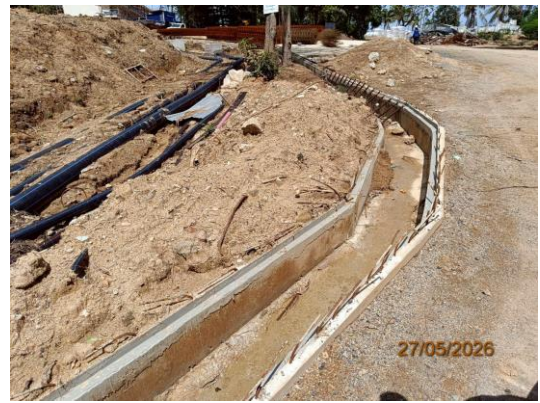
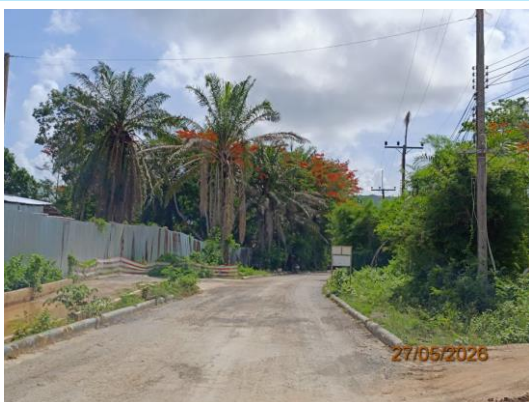
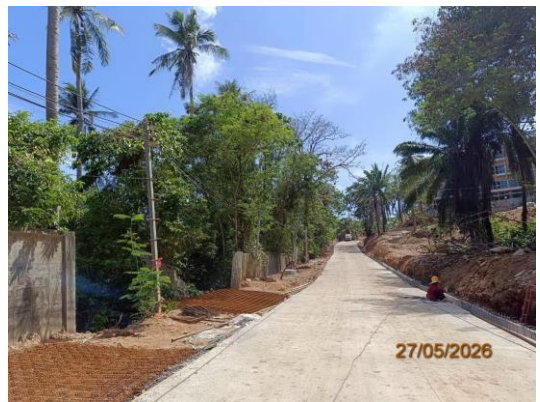
รูปที่ 3-7 ถนนโดยรอบพื้นที่โครงการ

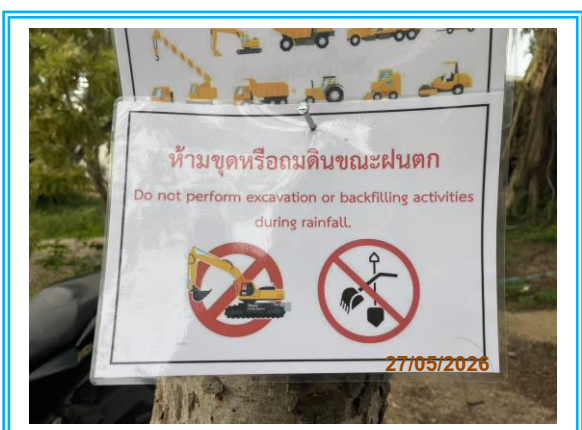
รูปที่ 3-9 ป้ายเตือน "ห้ามคนงานขุดถมดินโดยเด็ดขาด ในช่วงที่ฝนตกหนัก หรือมีพายุ หรือแผ่นดินไหว"

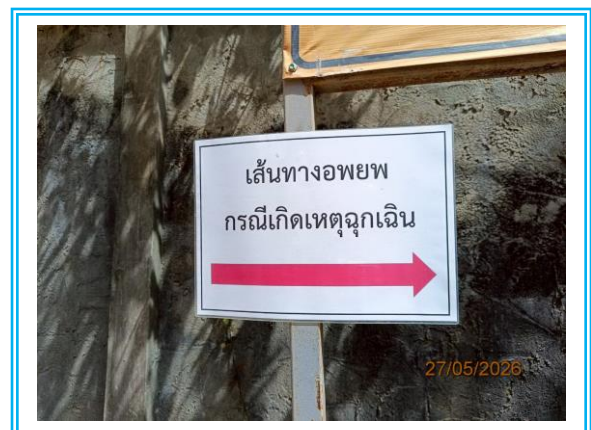
รูปที่ 3-10 ป้ายแสดงเส้นทางหนีภัย

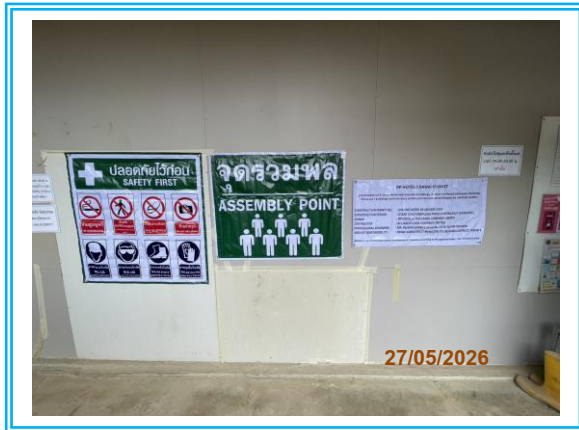
รูปที่ 3-11 จุดรวมพล

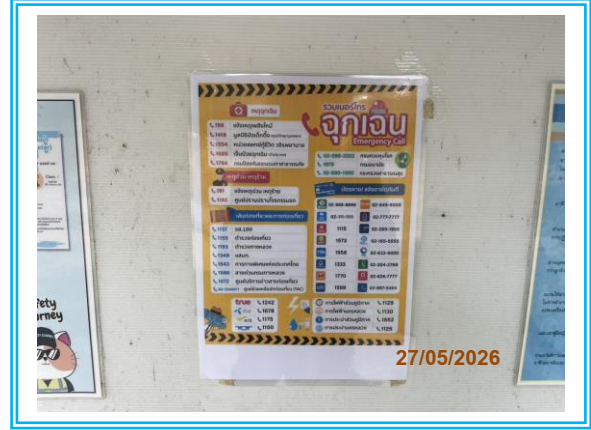
รูปที่ 3-12 เบอร์โทรฉุกเฉิน

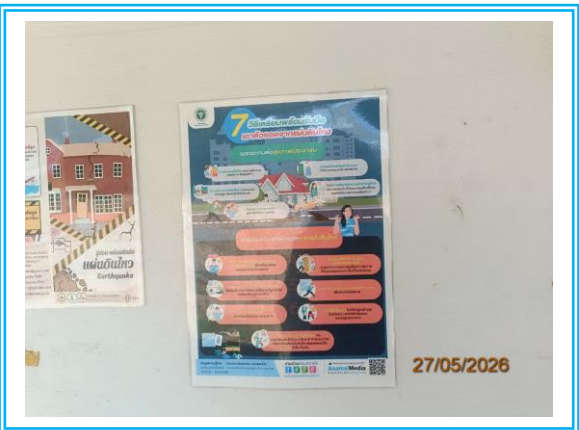
รูปที่ 3-13 บ้ายประชาสัมพันธ์ให้ความรู้ด้านการปฏิบัติตน  
กรณีเกิดธรณีพิบัติภัย

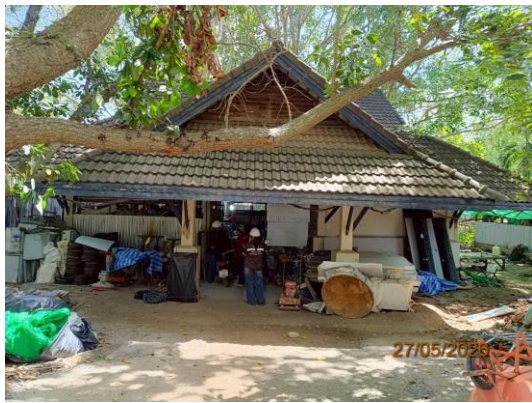
รูปที่ 3-17 โรงเก็บวัสดุอุปกรณ์ที่มีหลังคาปิดคลุม

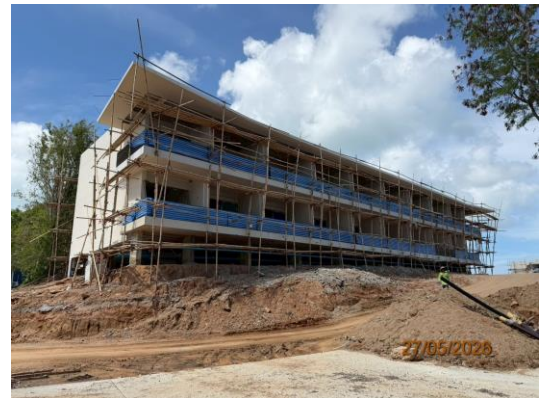
รูปที่ 3-18 ลักษณะอาคารของโครงการ

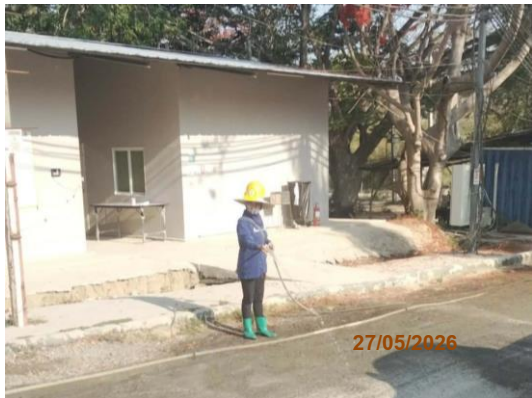
รูปที่ 3-19 ฉีดพรมน้ำบริเวณพื้นที่ก่อสร้าง

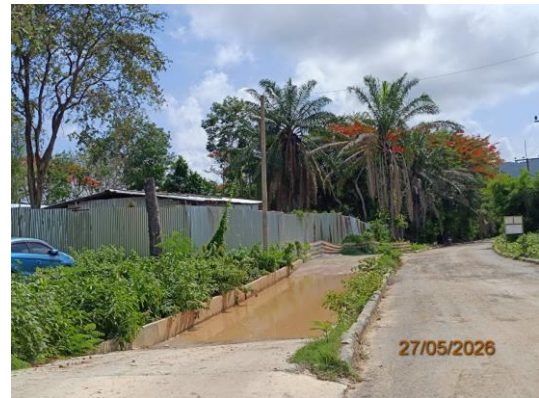
รูปที่ 3-20 พื้นที่สำหรับทำความสะอาดล้อรถบรรทุก

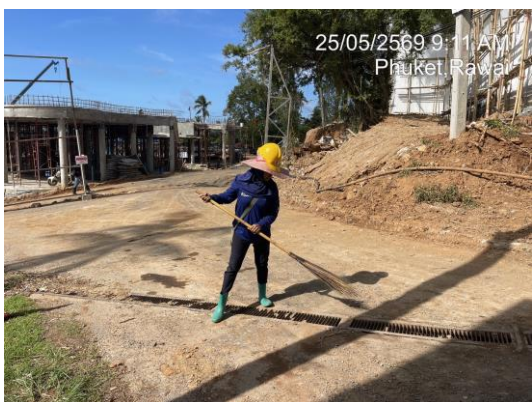
รูปที่ 3-21 คนงานดูแลรักษาความสะอาดภายในพื้นที่ก่อสร้าง

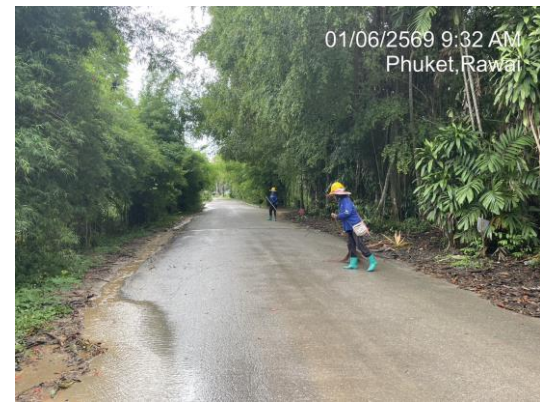
รูปที่ 3-22 คนงานดูแลรักษาความสะอาดบริเวณปากทางเข้า-ออกโครงการ

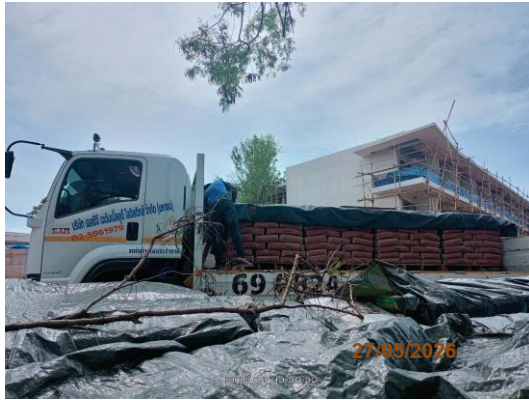
รูปที่ 3-23 ผ้าใบปิดคลุมกระบะรถที่ขนส่งวัสดุก่อสร้าง

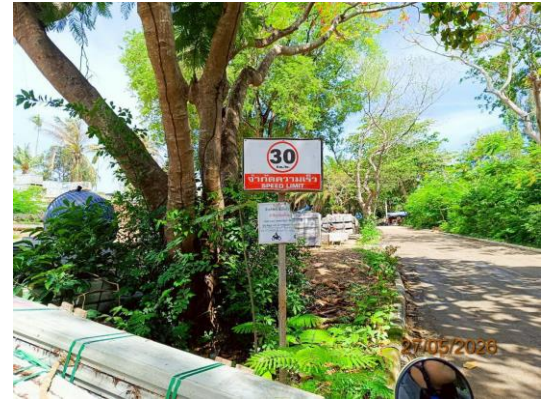
รูปที่ 3-24 ป้ายจำกัดความเร็วของรถ

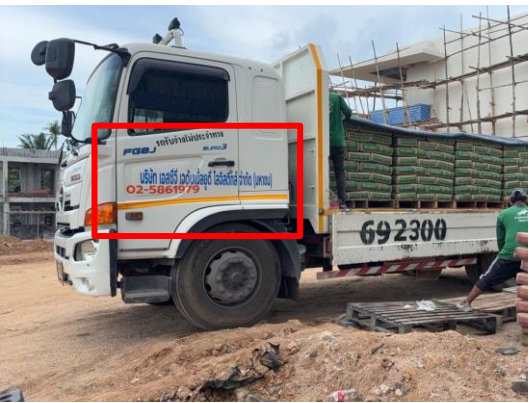
รูปที่ 3-25 ป้ายเบอร์โทรศัพท์สำหรับแจ้งเหตุรำคาญ

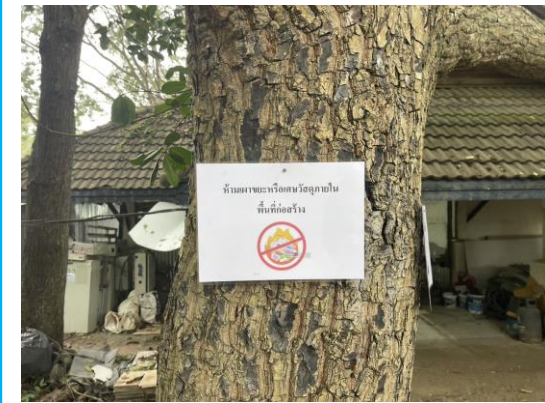
รูปที่ 3-26 ป้ายห้ามเผาขยะหรือเศษวัสดุภายในพื้นที่ก่อสร้าง

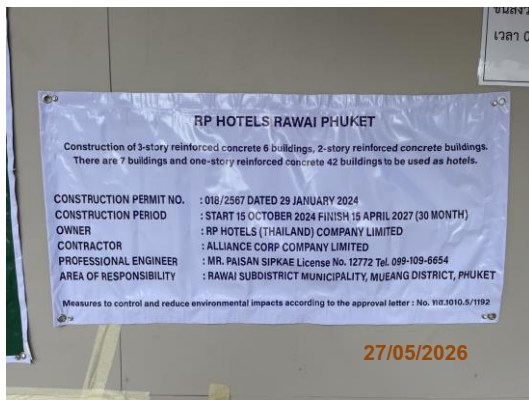
รูปที่ 3-27 ป้ายรายละเอียดการก่อสร้างโครงการ

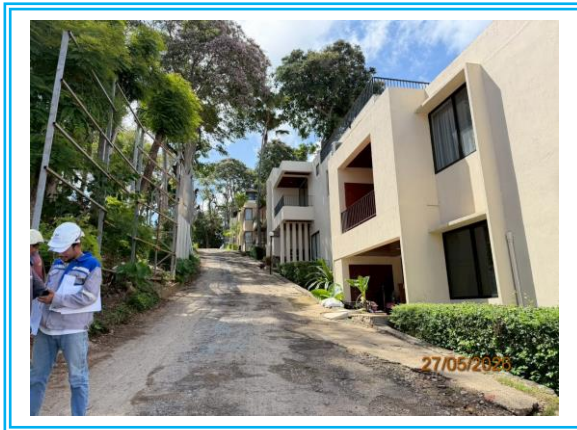
รูปที่ 3-29 ตำแหน่งเครื่องจักรอยู่ห่างจากบ้านข้างเคียง

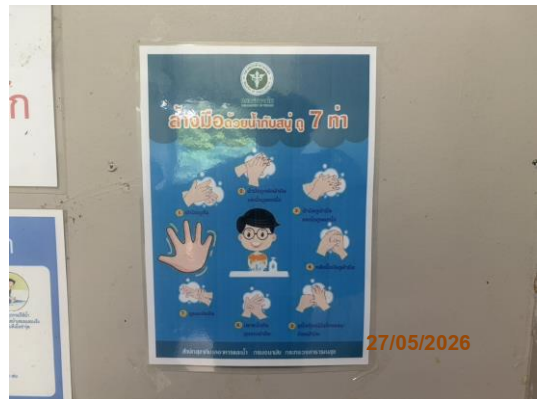
รูปที่ 3-70 ป้ายรณรงค์ให้ล้างมือให้สะอาดก่อนรับประทานอาหาร

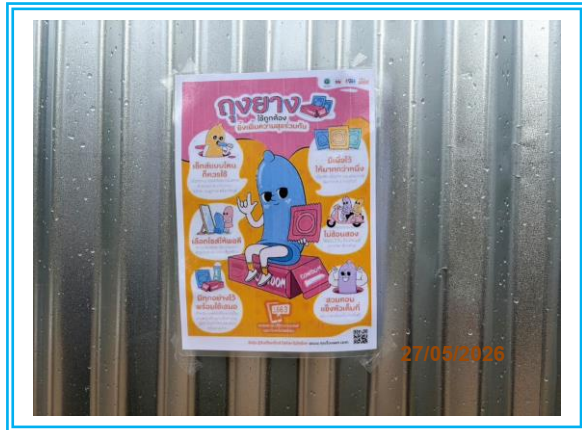
รูปที่ 3-71 ป้ายประชาสัมพันธ์ให้ใช้ถุงยางอนามัย

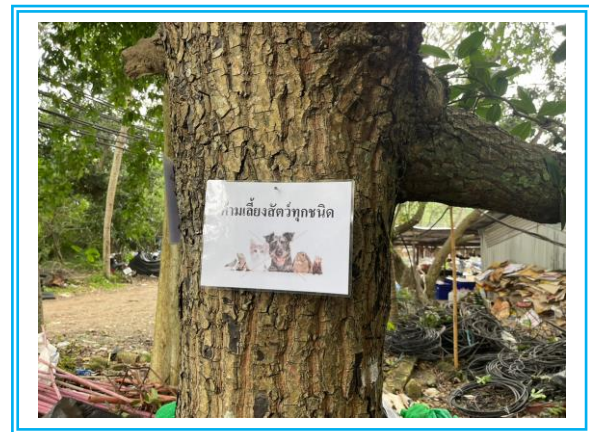
รูปที่ 3-72 ป้ายเตือนห้ามเลี้ยงสัตว์ทุกชนิด

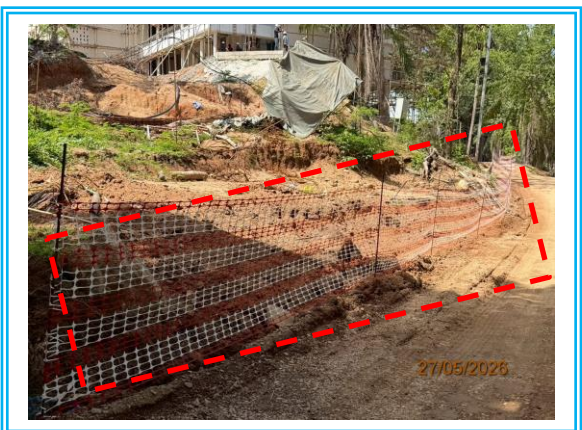
รูปที่ 3-73 ปิดกั้นบริเวณพื้นที่ที่อันตราย

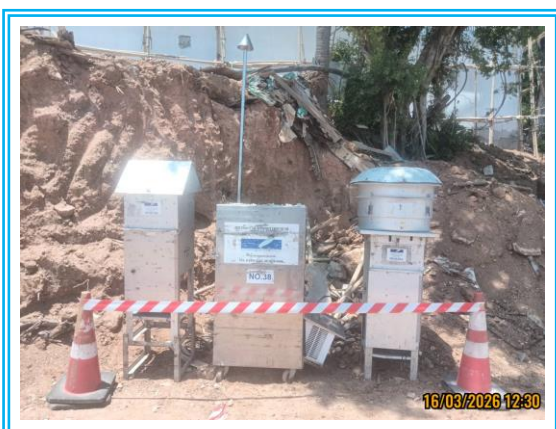
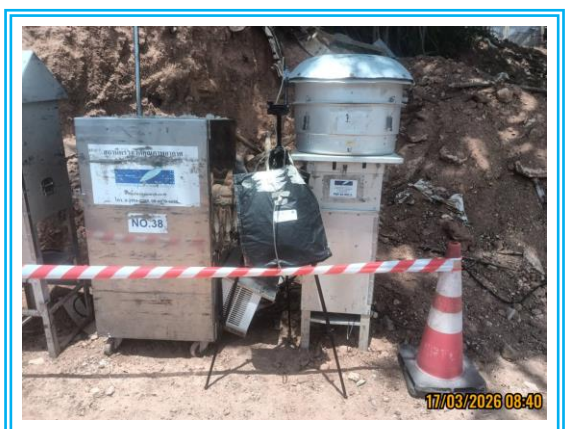
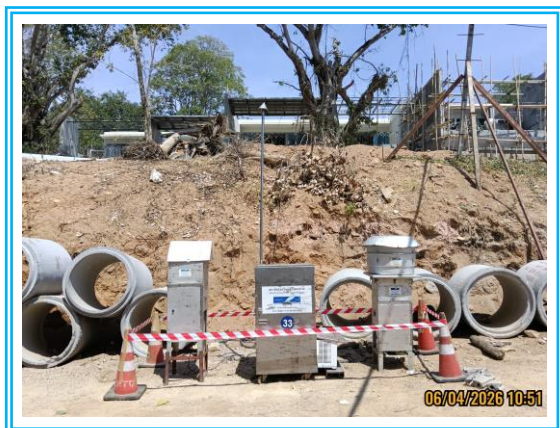
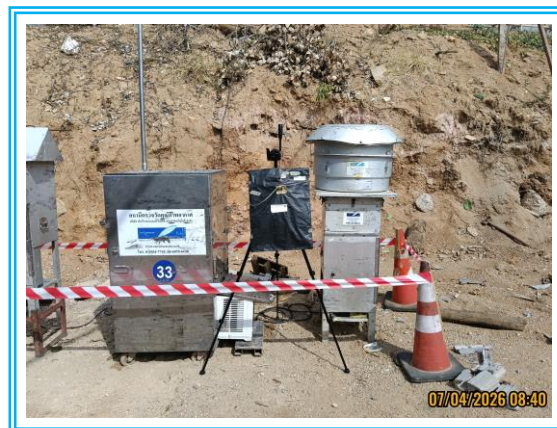
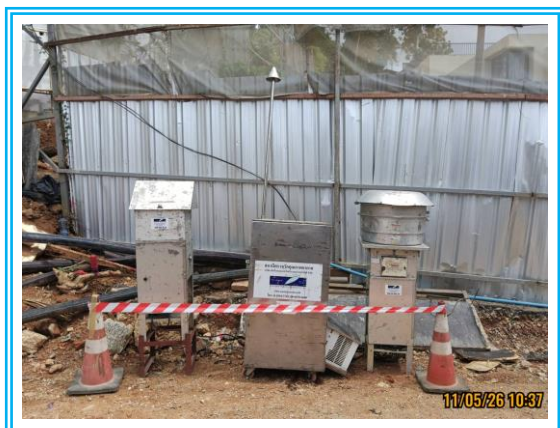
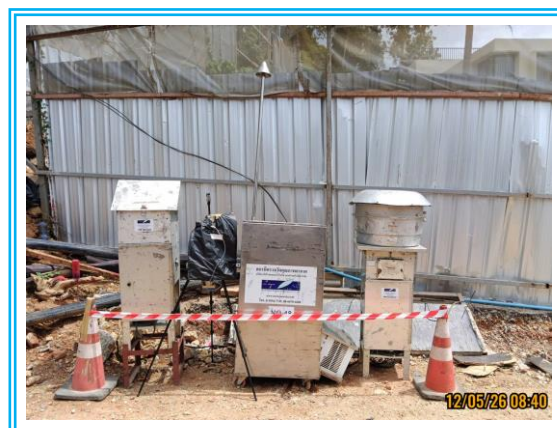
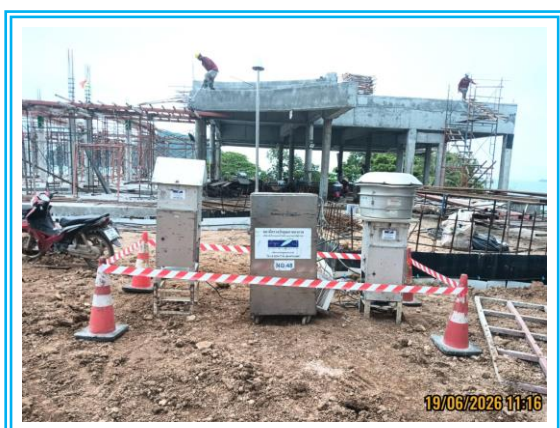
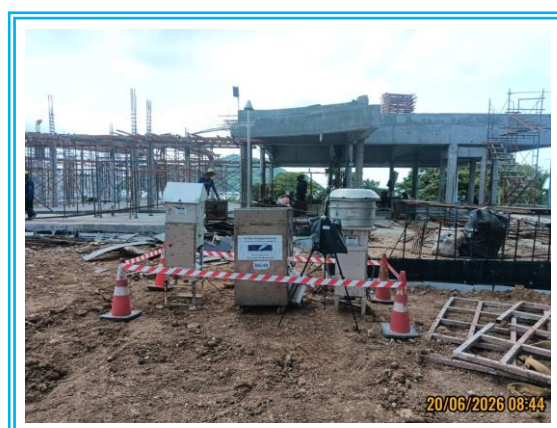
รูปที่ 4.3-29 แสดงการตรวจวัดคุณภาพอากาศในบรรยากาศโดยทั่วไป  
บริเวณพื้นที่ก่อสร้าง  
ตรวจวัดระหว่างเดือนมกราคม – มิถุนายน 2569

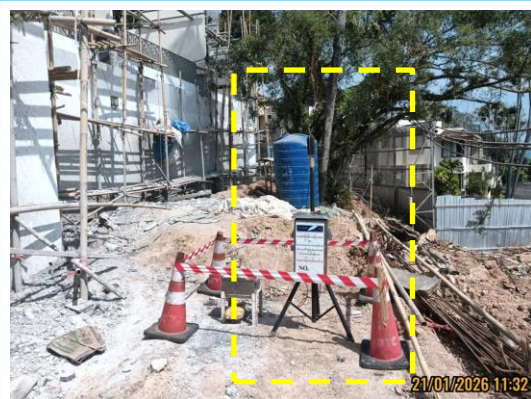
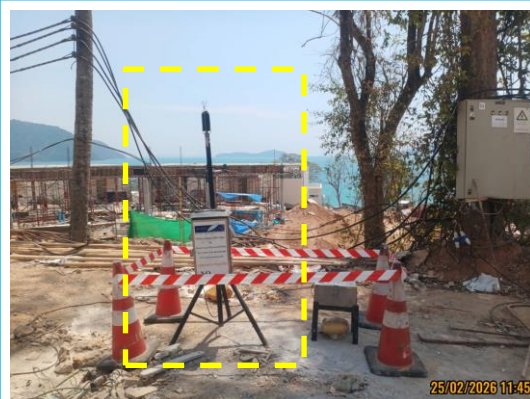
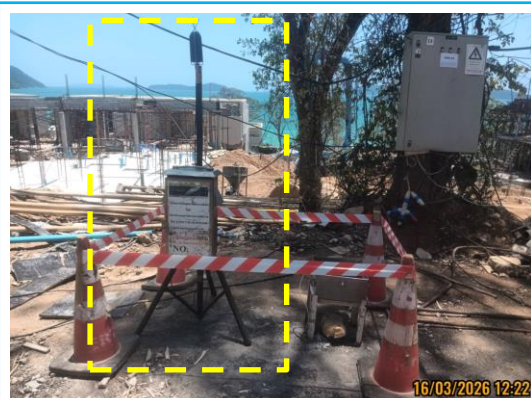
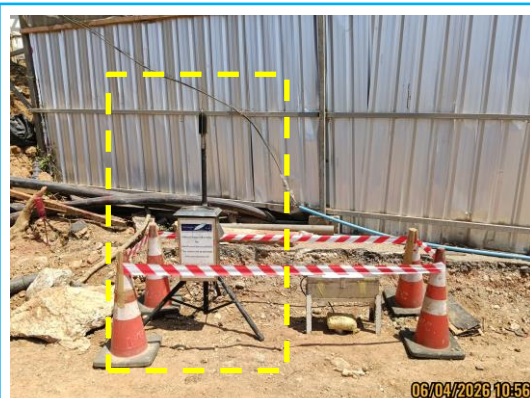
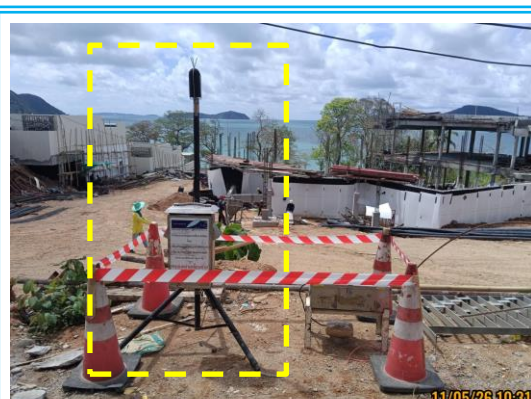
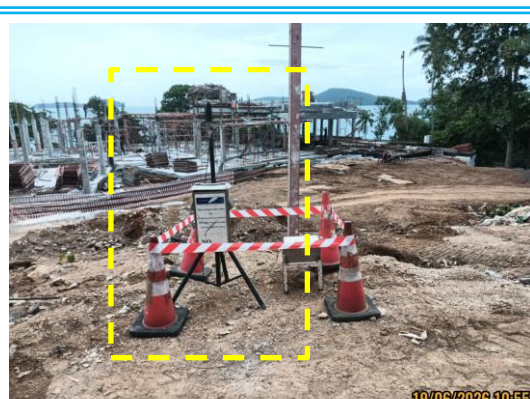
รูปที่ 4.3-30 แสดงการตรวจวัดระดับเสียงโดยทั่วไป  
บริเวณพื้นที่ก่อสร้าง  
ตรวจวัดระหว่างเดือนมกราคม – มิถุนายน 2569

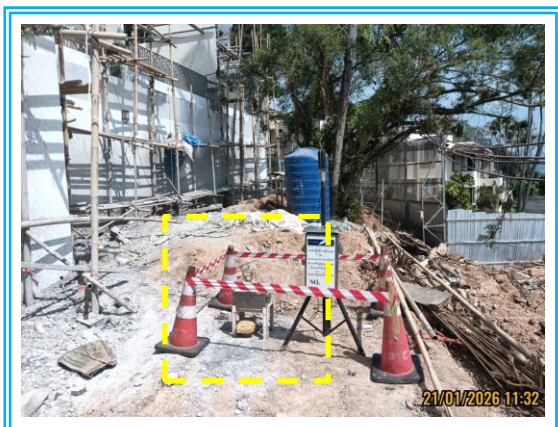
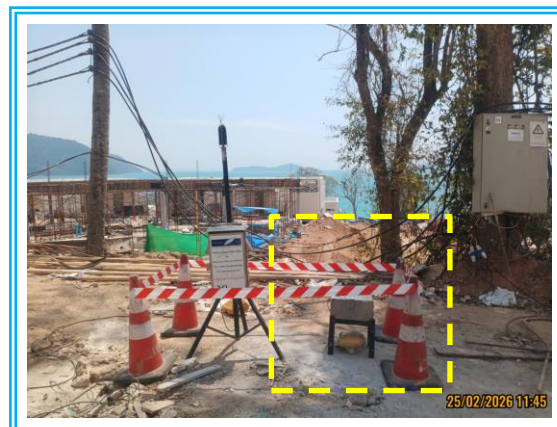
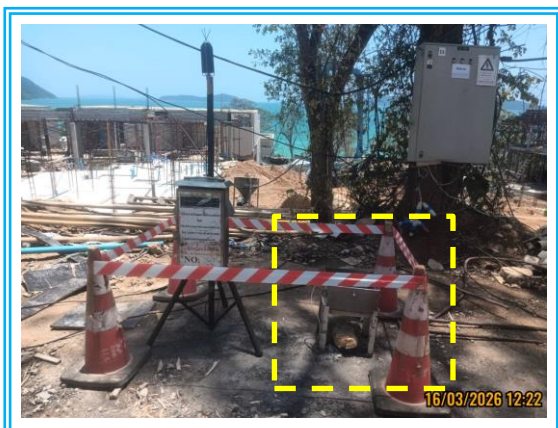
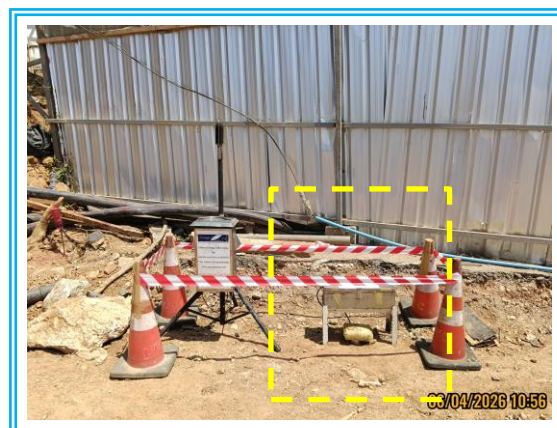
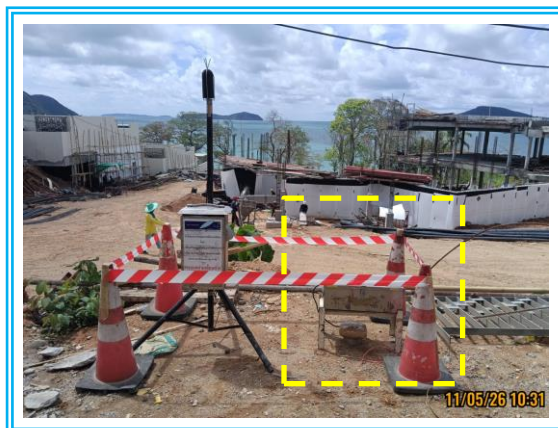
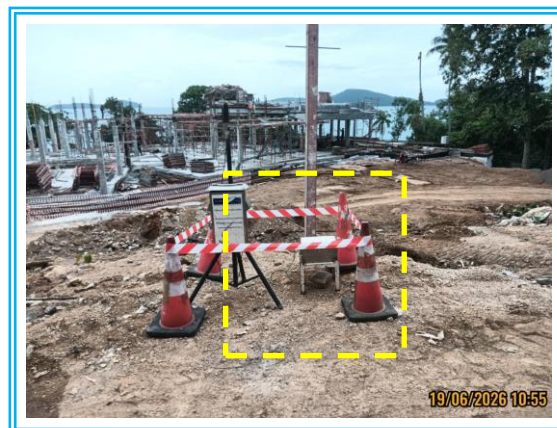
รูปที่ 4.3-31 แสดงการตรวจวัดความสั่นสะเทือน  
บริเวณพื้นที่ก่อสร้าง  
ตรวจวัดระหว่างเดือนมกราคม – มิถุนายน 2569

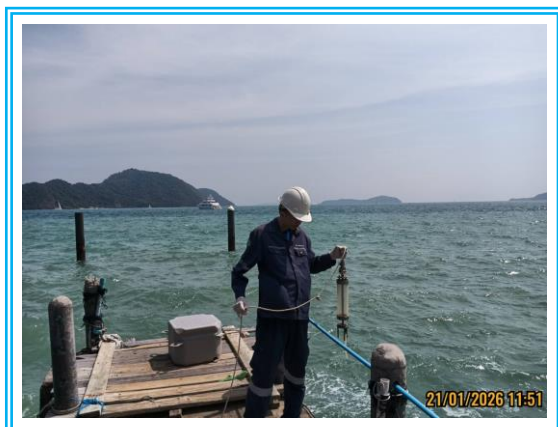
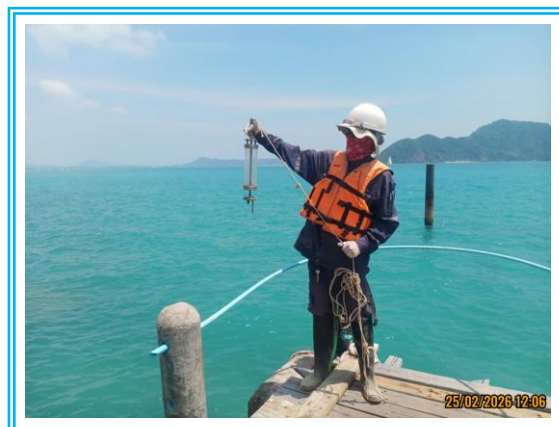
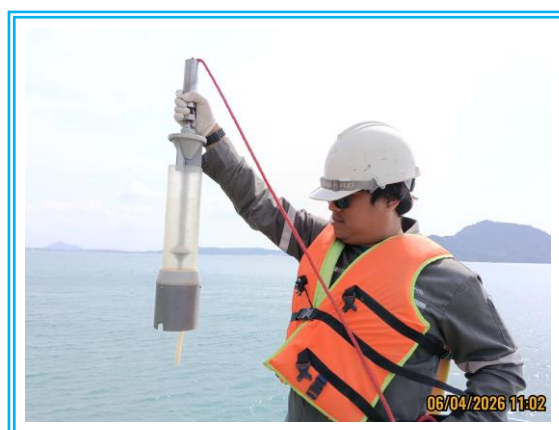
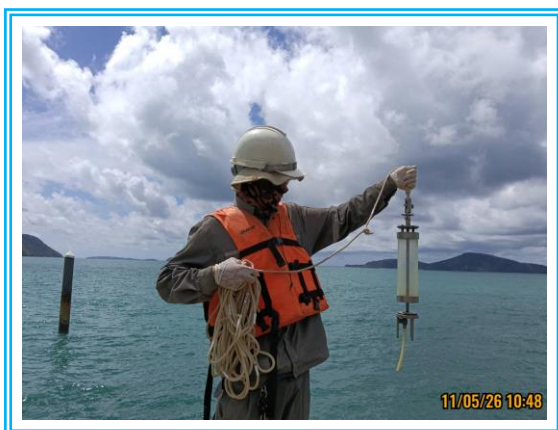
รูปที่ 4.3-32 แสดงการเก็บตัวอย่างเพื่อตรวจวิเคราะห์คุณภาพน้ำทะเล  
บริเวณน้ำทะเลบริเวณหน้าโครงการ  
เก็บตัวอย่างระหว่างเดือนมกราคม – มิถุนายน 2569
