รายงานผลการปฏิบัติตามมาตรการป้องกันและแก้ไขผลกระทบสิ่งแวดล้อม  
และมาตรการติดตามตรวจสอบผลกระทบสิ่งแวดล้อม

ระยะดำเนินการ (ช่วงเดือนมกราคมถึงมิถุนายน 2569)

### โครงการโรงแรม แซนด์ดูนส์ เจ้าหลาว บีช รีสอร์ท หาดเจ้าหลาว ตำบลคลองขุด อำเภอท่าใหม่ จังหวัดจันทบุรี

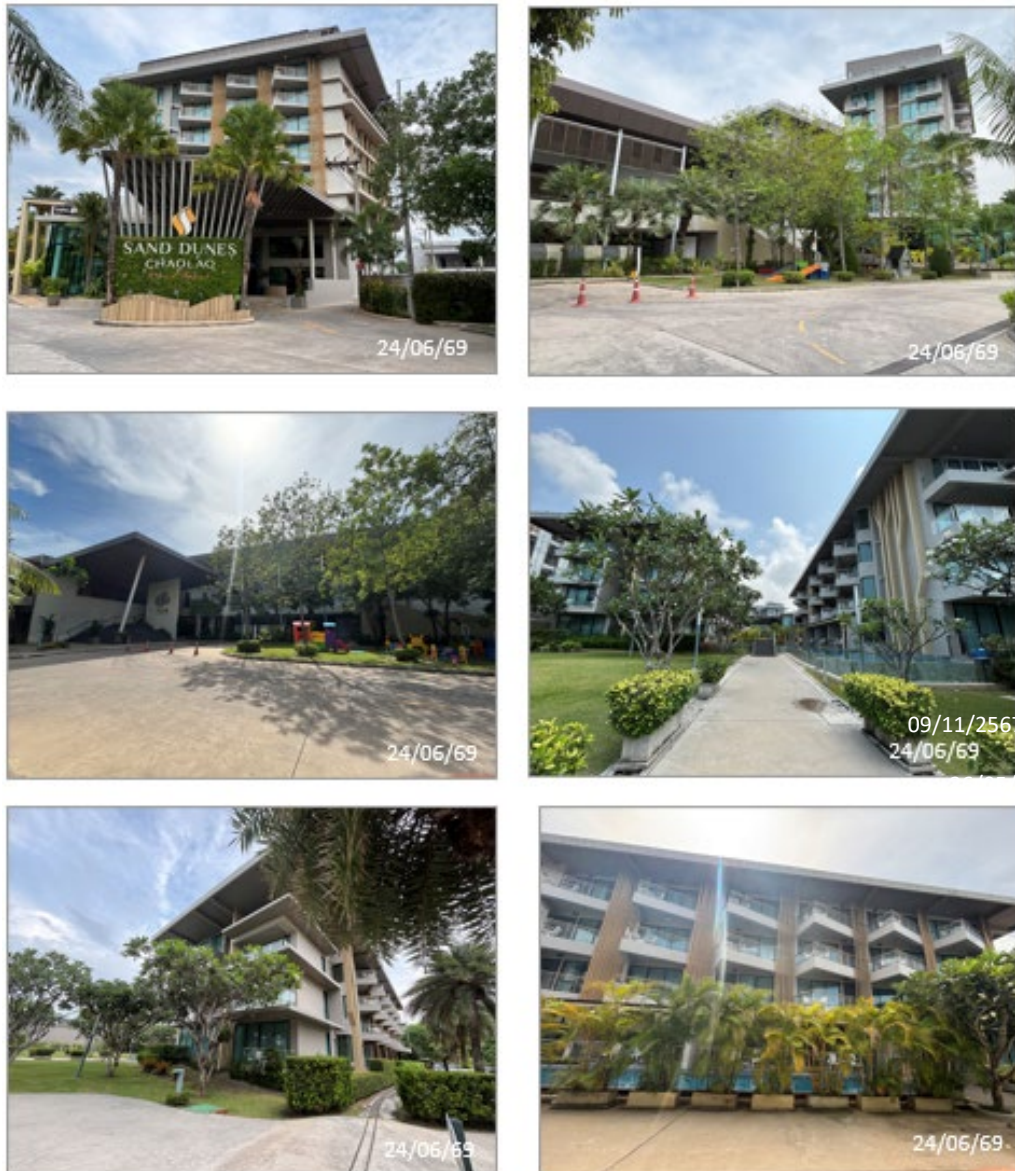
รูปที่ 1-1 : สถานภาพปัจจุบันของโครงการ

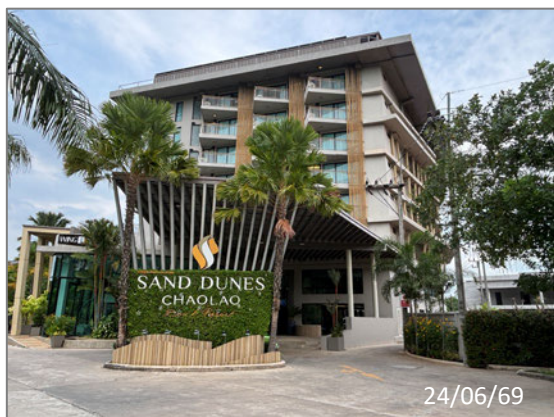
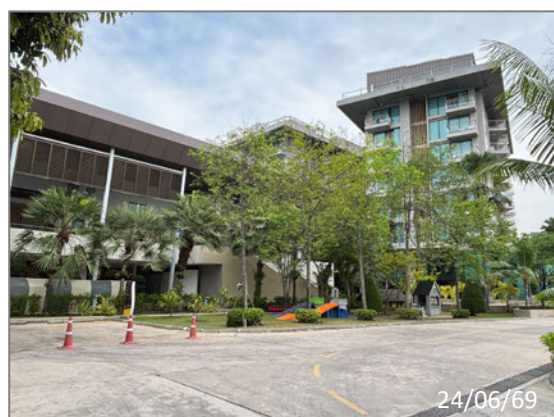
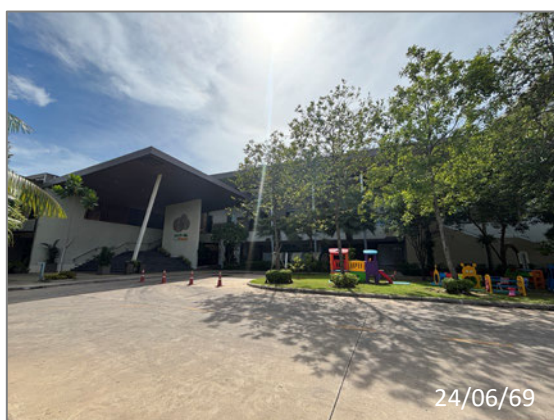
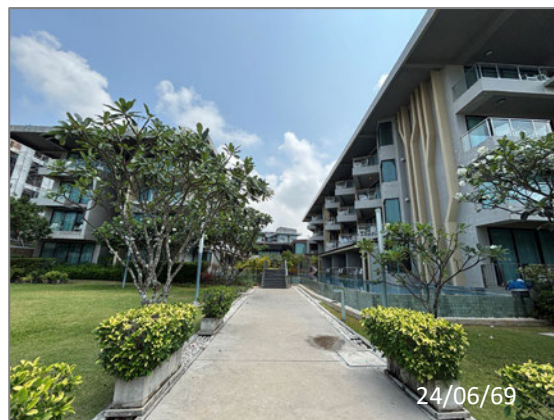
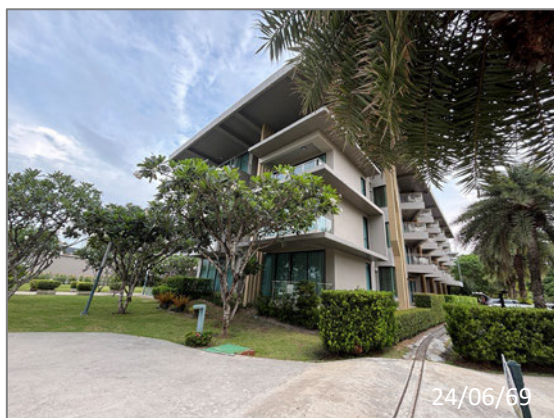
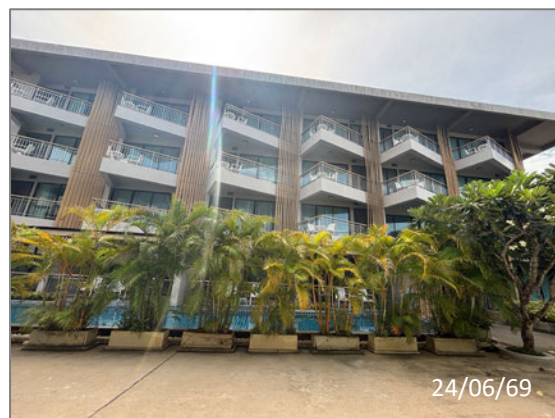
ภาพที่ 3-1 : อาคารภายในพื้นที่โครงการใช้สีหลักที่กลมกลืนกับสภาพแวดล้อม

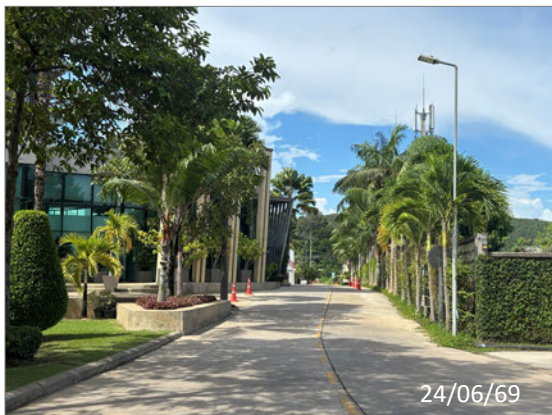
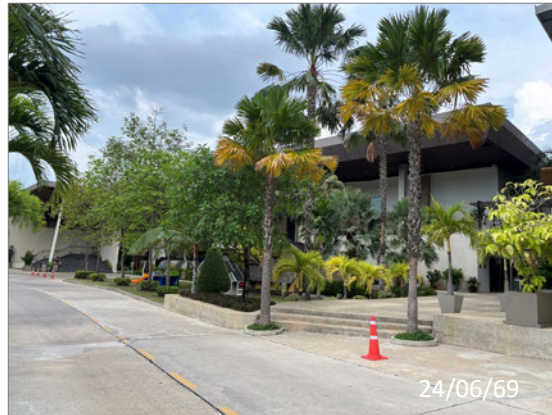
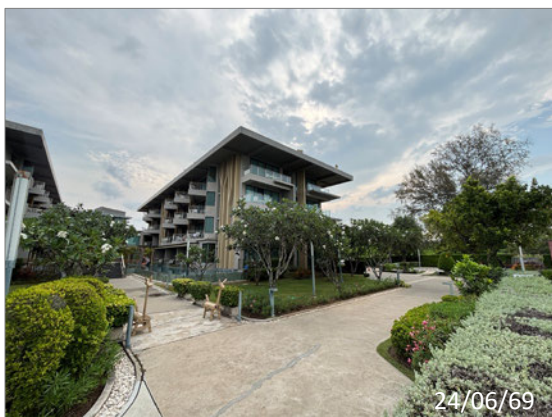
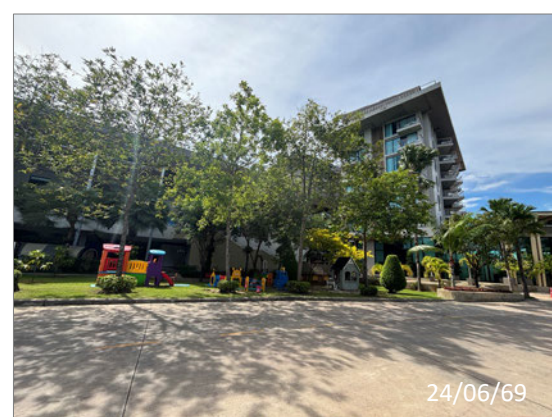
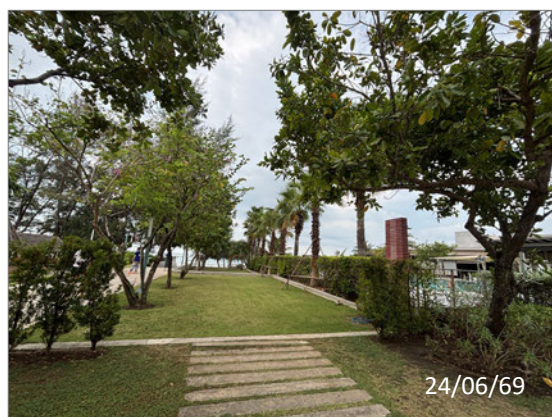
ภาพที่ 3-2 : พื้นที่สีเขียวภายในโครงการ ปลุกไม้ยืนต้น ไม้พุ่ม พืชคลุมดิน

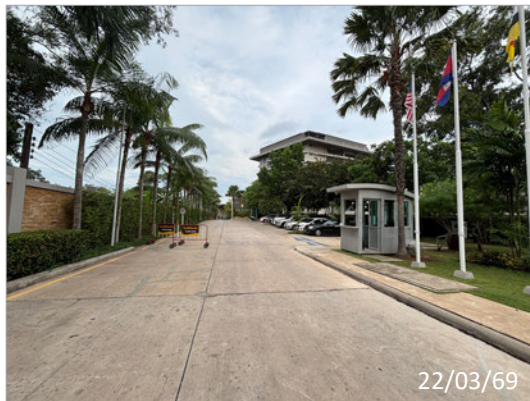
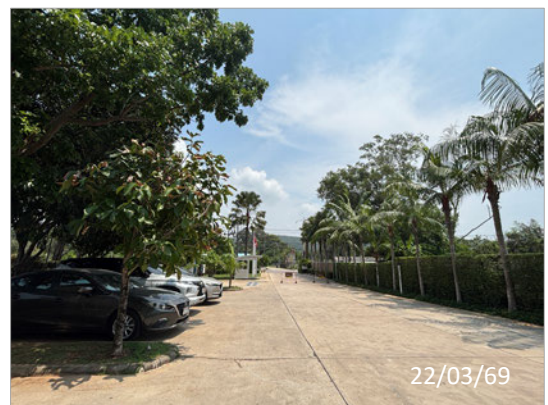
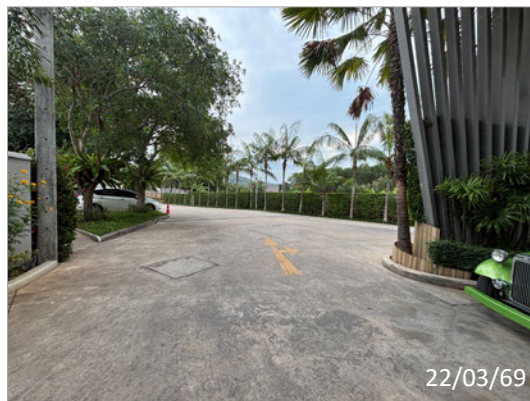
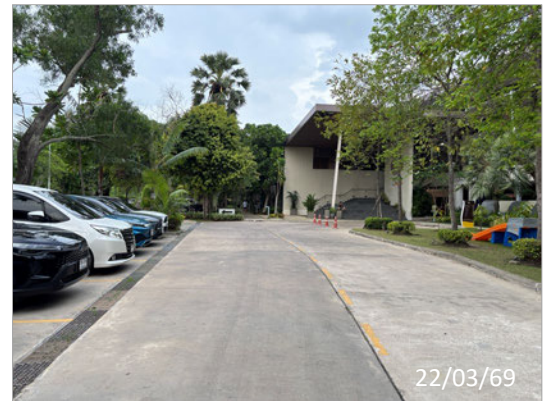
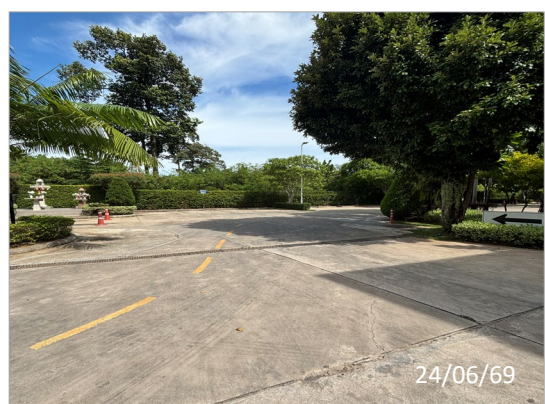
ภาพที่ 3-5 : ถนนภายในโครงการอยู่ในสภาพดี

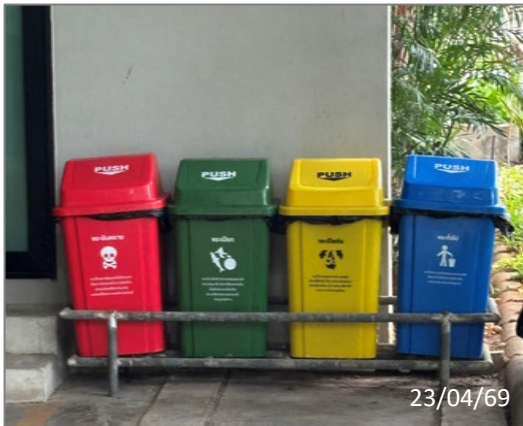
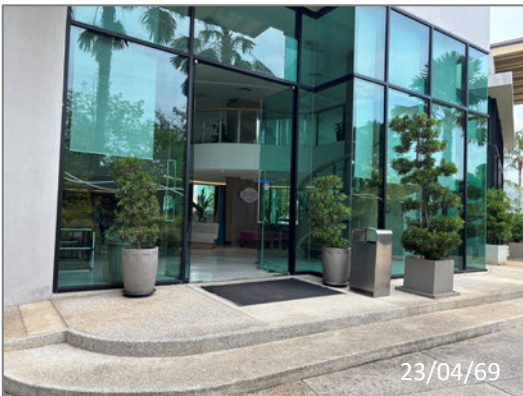
ภาพที่ 3-6 : โครงการได้จัดวางถังรองรับมูลฝอยตามจุดต่างๆ อย่างทั่วถึง และมีพนักงานเก็บกวาดขยะ เศษใบไม้ตามถนน และพื้นที่นอกอาคาร

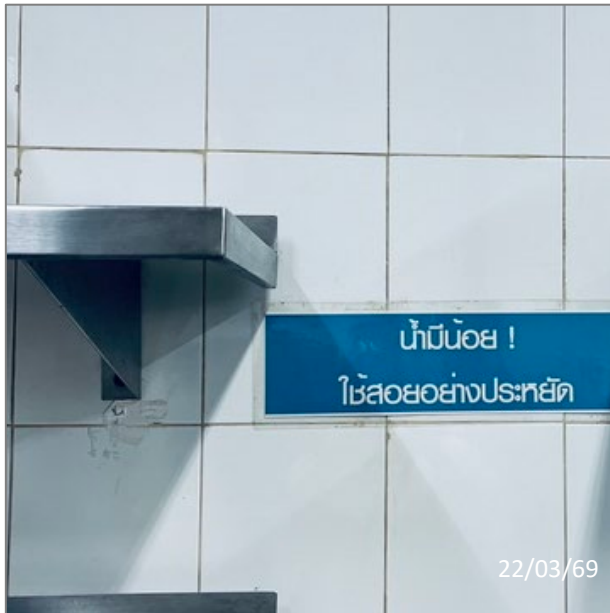
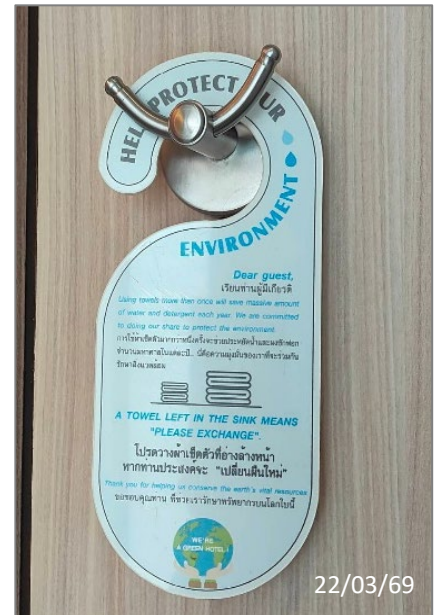
ภาพที่ 3-8 : ป้ายรณรงค์ให้ใช้น้ำอย่างประหยัด

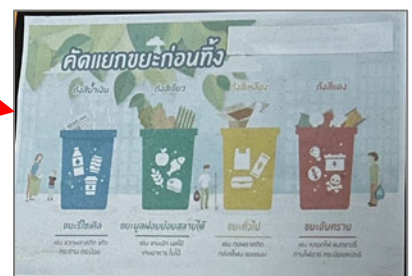
ภาพที่ 3-13 : ป้ายที่บอร์ดประชาสัมพันธ์ในโครงการเพื่อรณรงค์การจัดการมูลฝอย

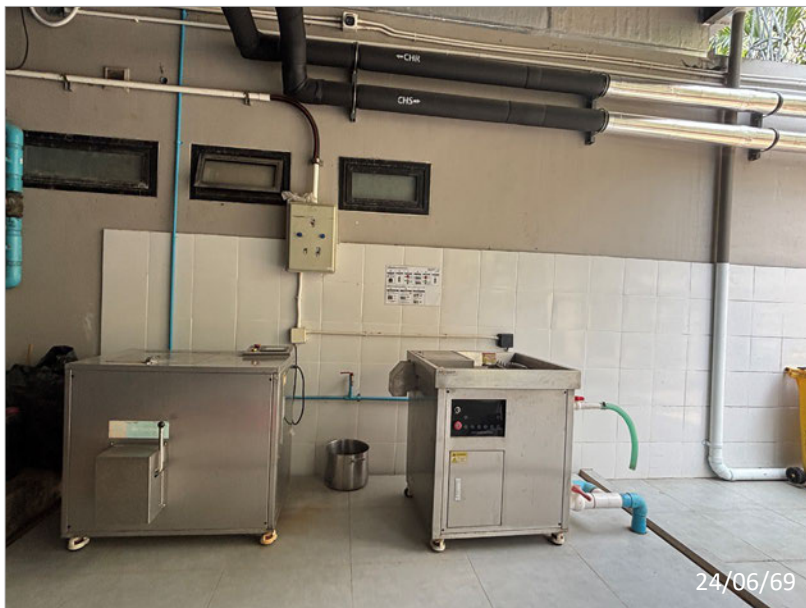
ภาพที่ 3-16 : โครงการมีการนำเศษอาหาร เศษผักผลไม้ มาเข้าเครื่องทำปุ๋ย

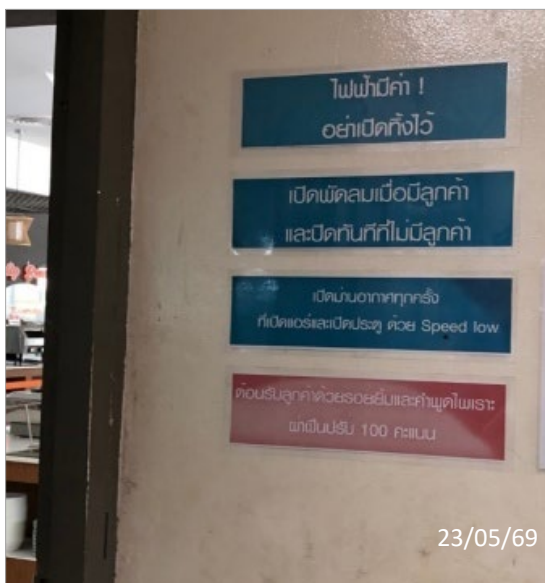
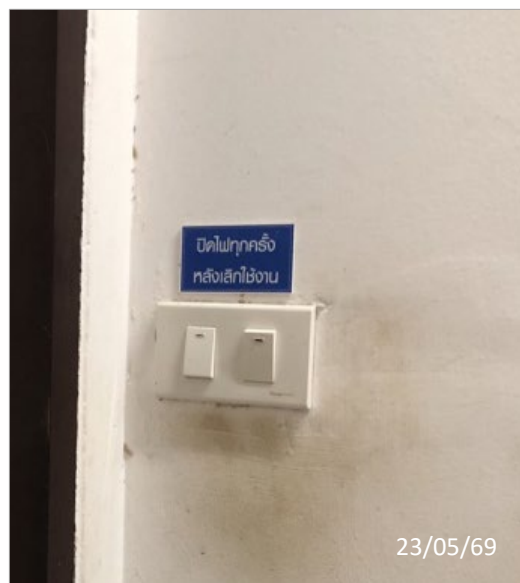
ภาพที่ 3-17 : การติดป้ายรณรงค์ เช่น “ปิดไฟทุกครั้ง หลังเลิกใช้งาน”  
ตามจุดต่าง ๆ ที่มีการใช้ไฟฟ้า

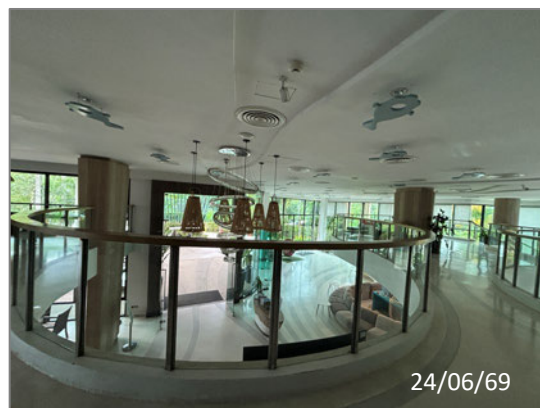
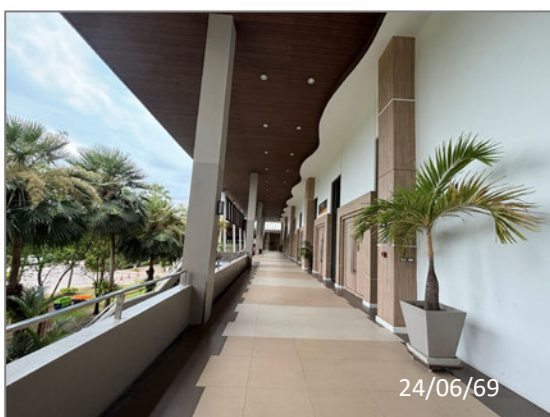
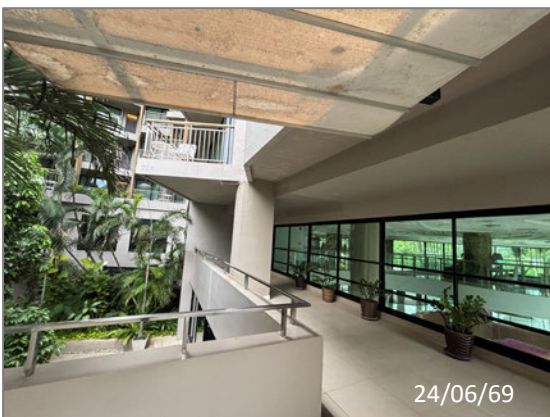
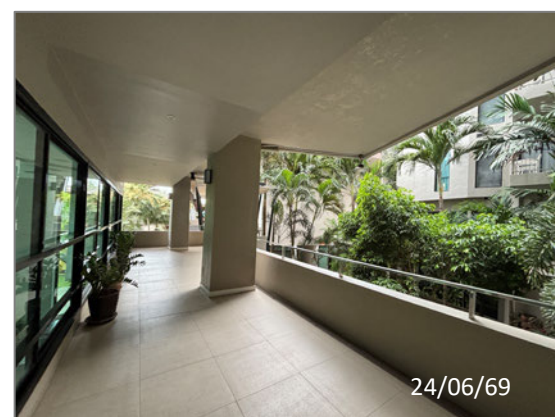
ภาพที่ 3-18 : ช่องเปิดระบายอากาศในอาคาร และการติดตั้งโคมไฟแสงสว่าง

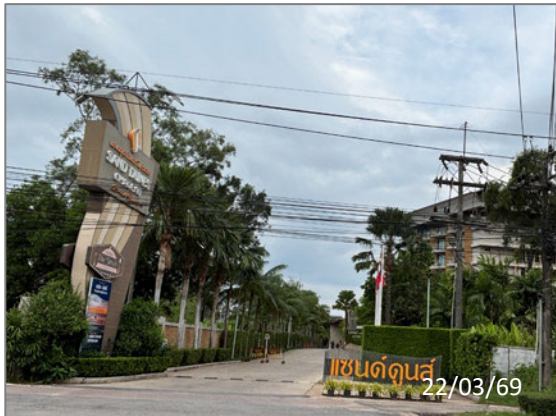
ถนน ทางเข้า-ออกหน้าโครงการ

ภาพที่ 3-19 : ถนน และป้ายสัญญาณจราจรเพื่อความปลอดภัยในโครงการ

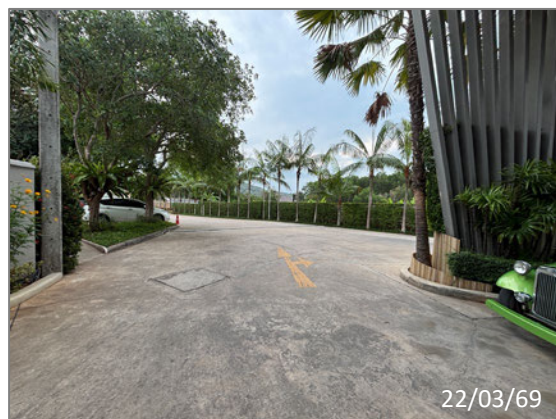
ลานจอดรถภายในโครงการ

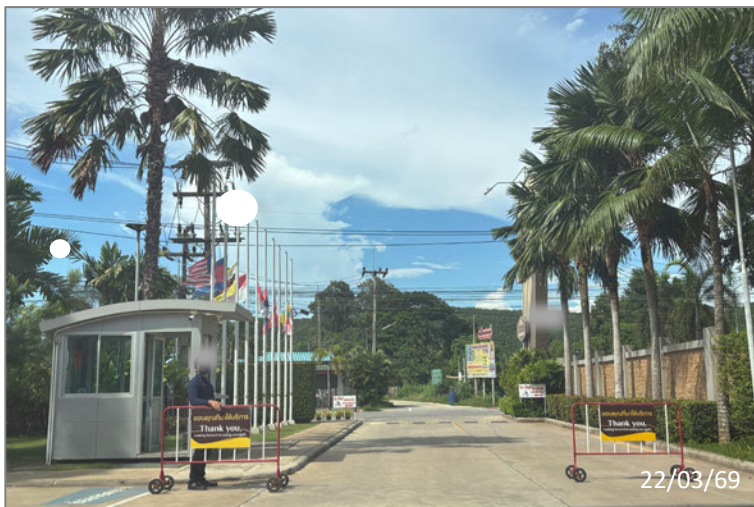
ภาพที่ 3-21 : รูปถ่ายทางเข้า-ออกโครงการ ซึ่งไม่มีรถจอดกีดขวางทางเข้าออก

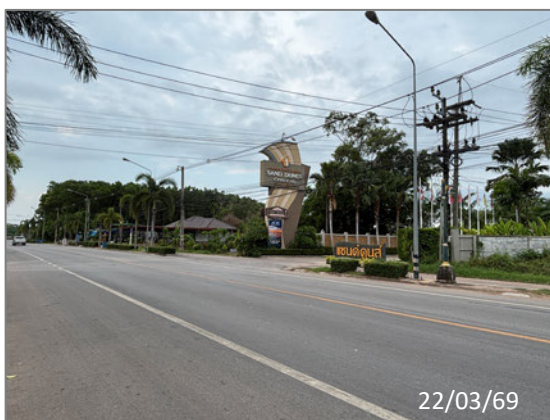
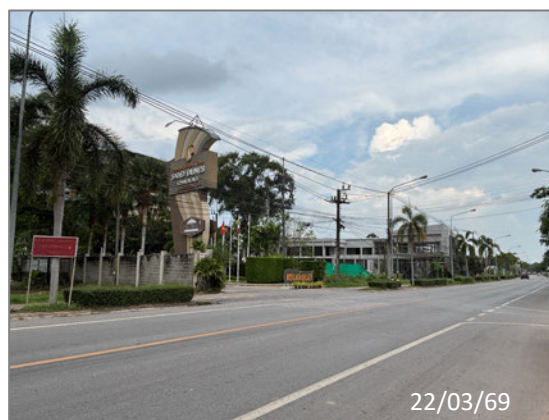
ภาพที่ 3-22 : ระบบไฟฟ้าส่องสว่างทางจราจร ตามถนน และจุดต่าง ๆ ภายในโครงการ  
ซึ่งทำให้มองเห็นได้ในเวลากลางคืน

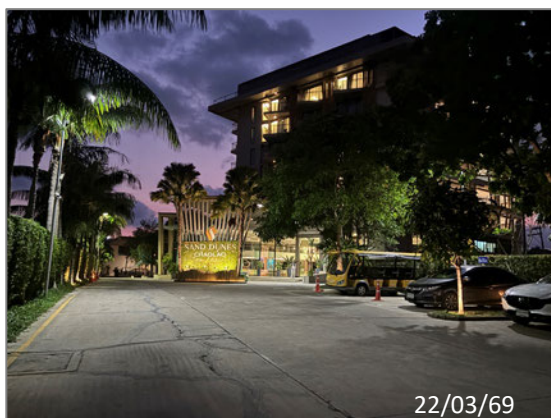
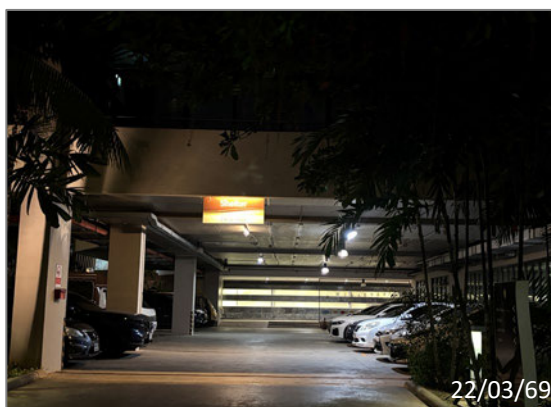
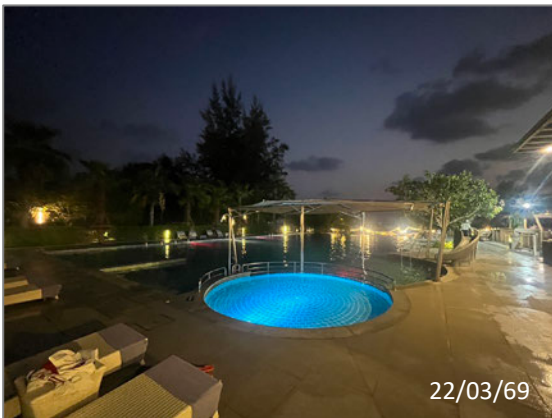
ภาพที่ 3-23 : ป้ายแสดงทางเข้า-ออกโครงการ ซึ่งมองเห็นได้ชัดเจนทั้งกลางวัน กลางคืน

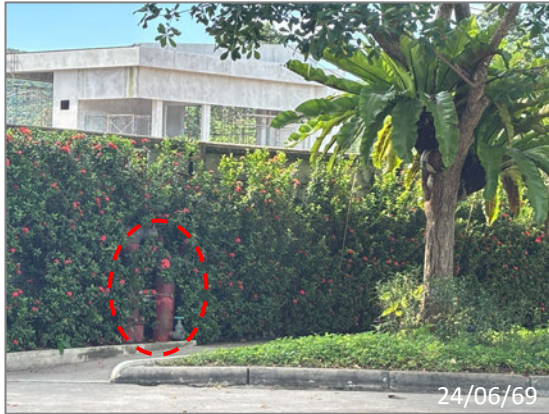
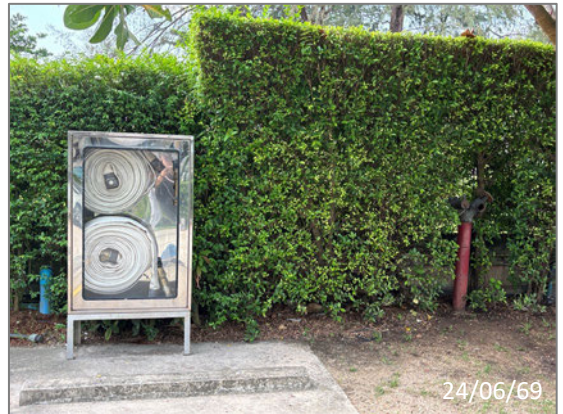
ภาพที่ 3-26 : ระบบดับเพลิงภายนอกอาคาร และจุดรวมพล

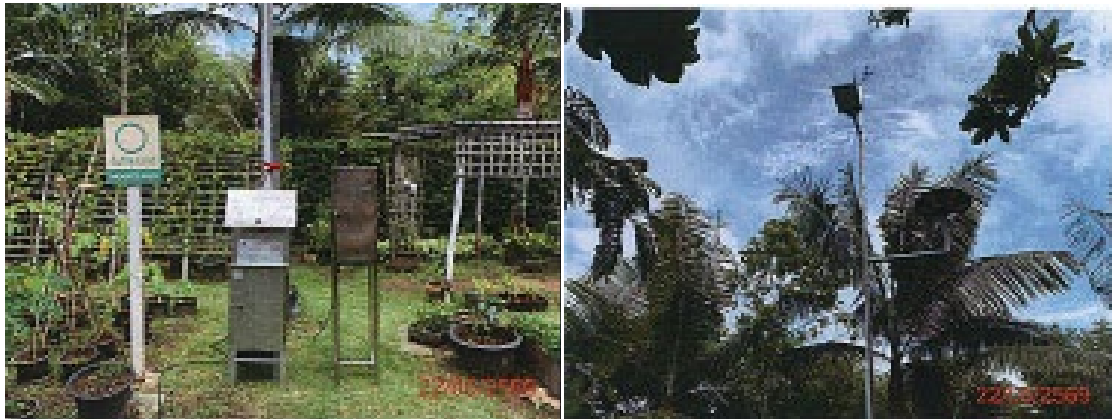
รูปที่ 4-1 : การดำเนินการตรวจวัดคุณภาพอากาศ ความเร็วและทิศทางลม บริเวณพื้นที่โครงการ  
ในระหว่างวันที่ 22-23 พฤษภาคม พ.ศ.2569

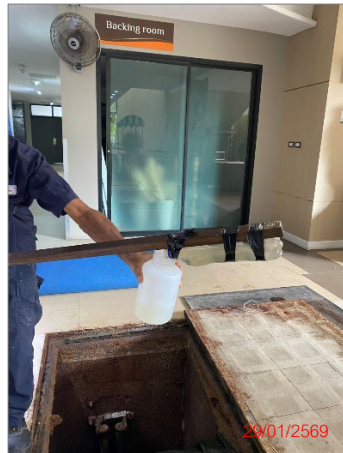
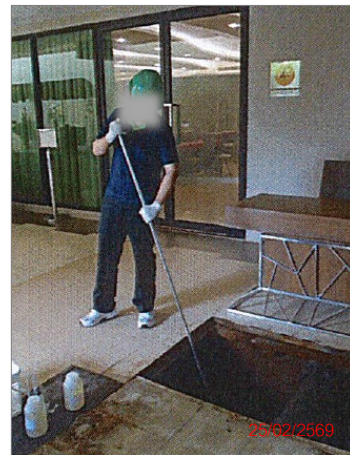
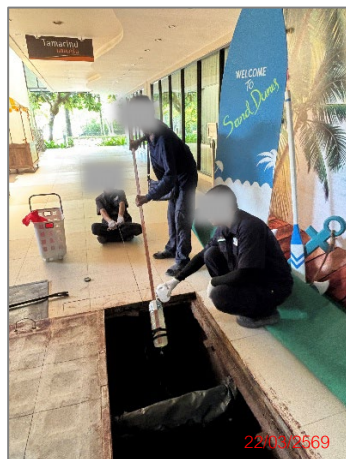
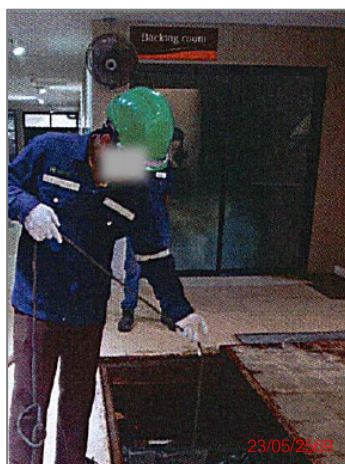
ภาพถ่ายที่ 4-1 : การดำเนินการเก็บตัวอย่างคุณภาพน้ำจากระบบบำบัดน้ำเสีย  
WWTP01-อาคารร้านอาหาร ในช่วงเดือนมกราคมถึงมิถุนายน พ.ศ. 2569

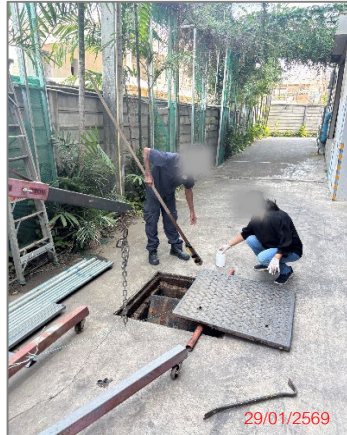
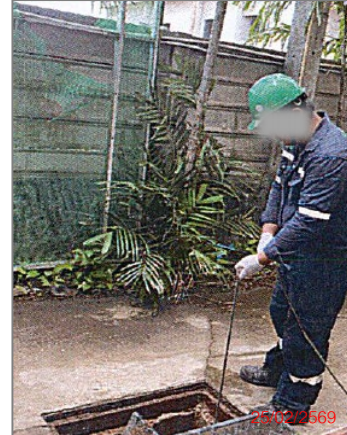
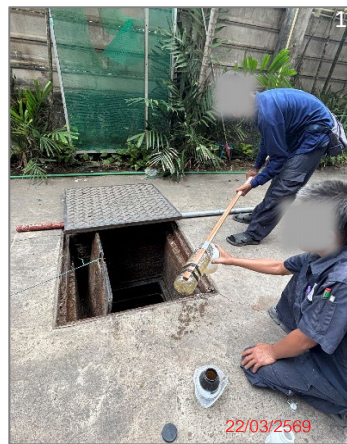
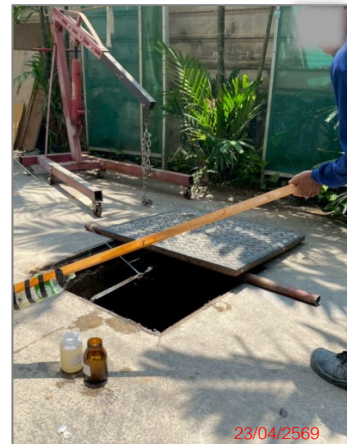
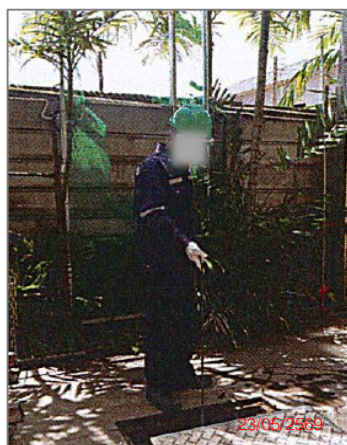
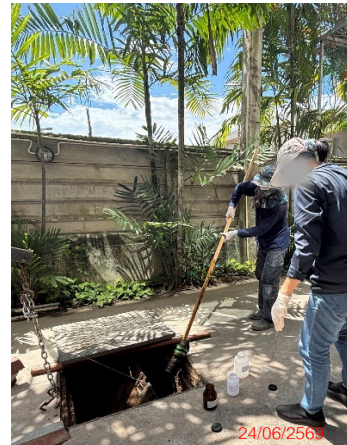
ภาพถ่ายที่ 4-2 : การดำเนินการเก็บตัวอย่างคุณภาพน้ำจากระบบบำบัดน้ำเสีย  
WWTP02-อาคารห้องพัก ในช่วงเดือนมกราคมถึงมิถุนายน พ.ศ. 2569

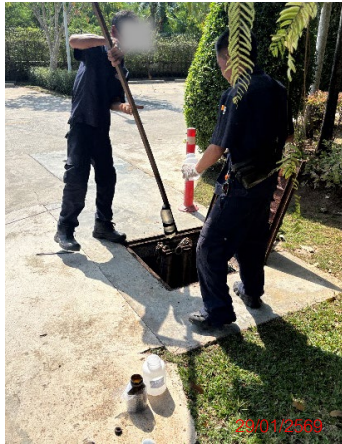
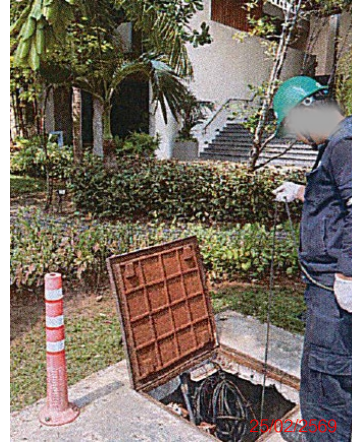
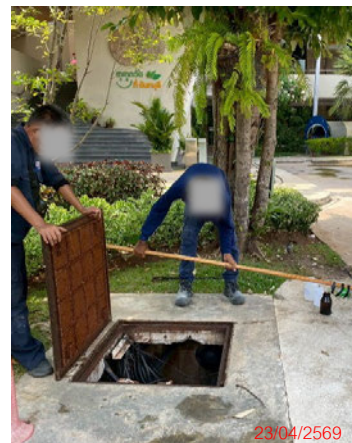
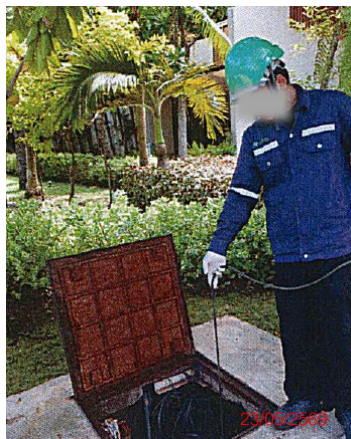
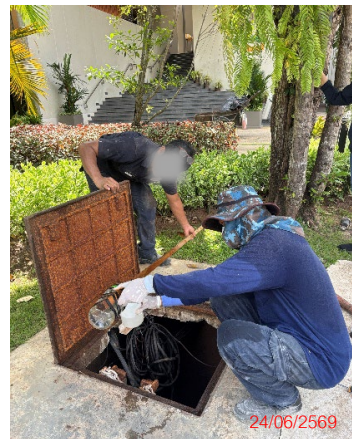
ภาพถ่ายที่ 4-3 : การดำเนินการเก็บตัวอย่างคุณภาพน้ำจากบ่อตรวจสอบคุณภาพน้ำทิ้ง  
ก่อนปล่อยลงท่อระบายน้ำสาธารณะ ในช่วงเดือนมกราคมถึงมิถุนายน พ.ศ. 2569

**(3) บ่อตรวจสอบคุณภาพน้ำทิ้งก่อนปล่อยระบายลงท่อระบายน้ำสาธารณะริมถนนเฉลิมบูรพาชลทิศ (MH)**

น้ำทิ้งจากบ่อตรวจสอบคุณภาพน้ำทิ้งภายในพื้นที่โครงการ เป็นจุดรวบรวมน้ำทิ้งสุดท้าย (น้ำทิ้งที่ผ่านการบำบัดจากระบบบำบัดน้ำเสียรวมทุกแห่ง และน้ำฝนหรือน้ำหลากภายในพื้นที่โครงการ) ก่อนปล่อยระบายลงสู่ท่อระบายน้ำสาธารณะริมถนนเฉลิมบูรพาชลทิศ จากผลการตรวจวัดคุณภาพน้ำทิ้ง พบว่า น้ำทิ้งมีค่าความเป็นกรด-ด่าง (pH) ไนโตรเจนทั้งหมด (TKN) น้ำมันและไขมัน เป็นไปตามเกณฑ์ค่ามาตรฐานคุณภาพน้ำทิ้งจากอาคารประเภท ข ตามประกาศกระทรวงทรัพยากรธรรมชาติและสิ่งแวดล้อม พ.ศ.2567 ยกเว้น ค่าบีโอดีในเดือนกุมภาพันธ์ มีนาคม เมษายน และมิถุนายน ซึ่งมีค่าสูงเกินเกณฑ์มาตรฐาน โดยมีค่า 43.1, 64.4, 34.0 และ 43.8 มิลลิกรัมต่อลิตร ตามลำดับ ในขณะที่เกณฑ์มาตรฐานกำหนดไว้ไม่เกิน 30 มิลลิกรัมต่อลิตร และปริมาณของแข็งแขวนลอย (SS) ในเดือนเมษายน พฤษภาคม และมิถุนายน ซึ่งตรวจพบมีค่า 104, 132 และ 41 มิลลิกรัมต่อลิตร ตามลำดับ ในขณะที่เกณฑ์มาตรฐานกำหนดไว้ไม่เกิน 40 มิลลิกรัมต่อลิตร ส่วนฟีคัลโคลิฟอร์มแบคทีเรียตรวจพบอยู่ในช่วง 190-140,000 MPN/100 ml

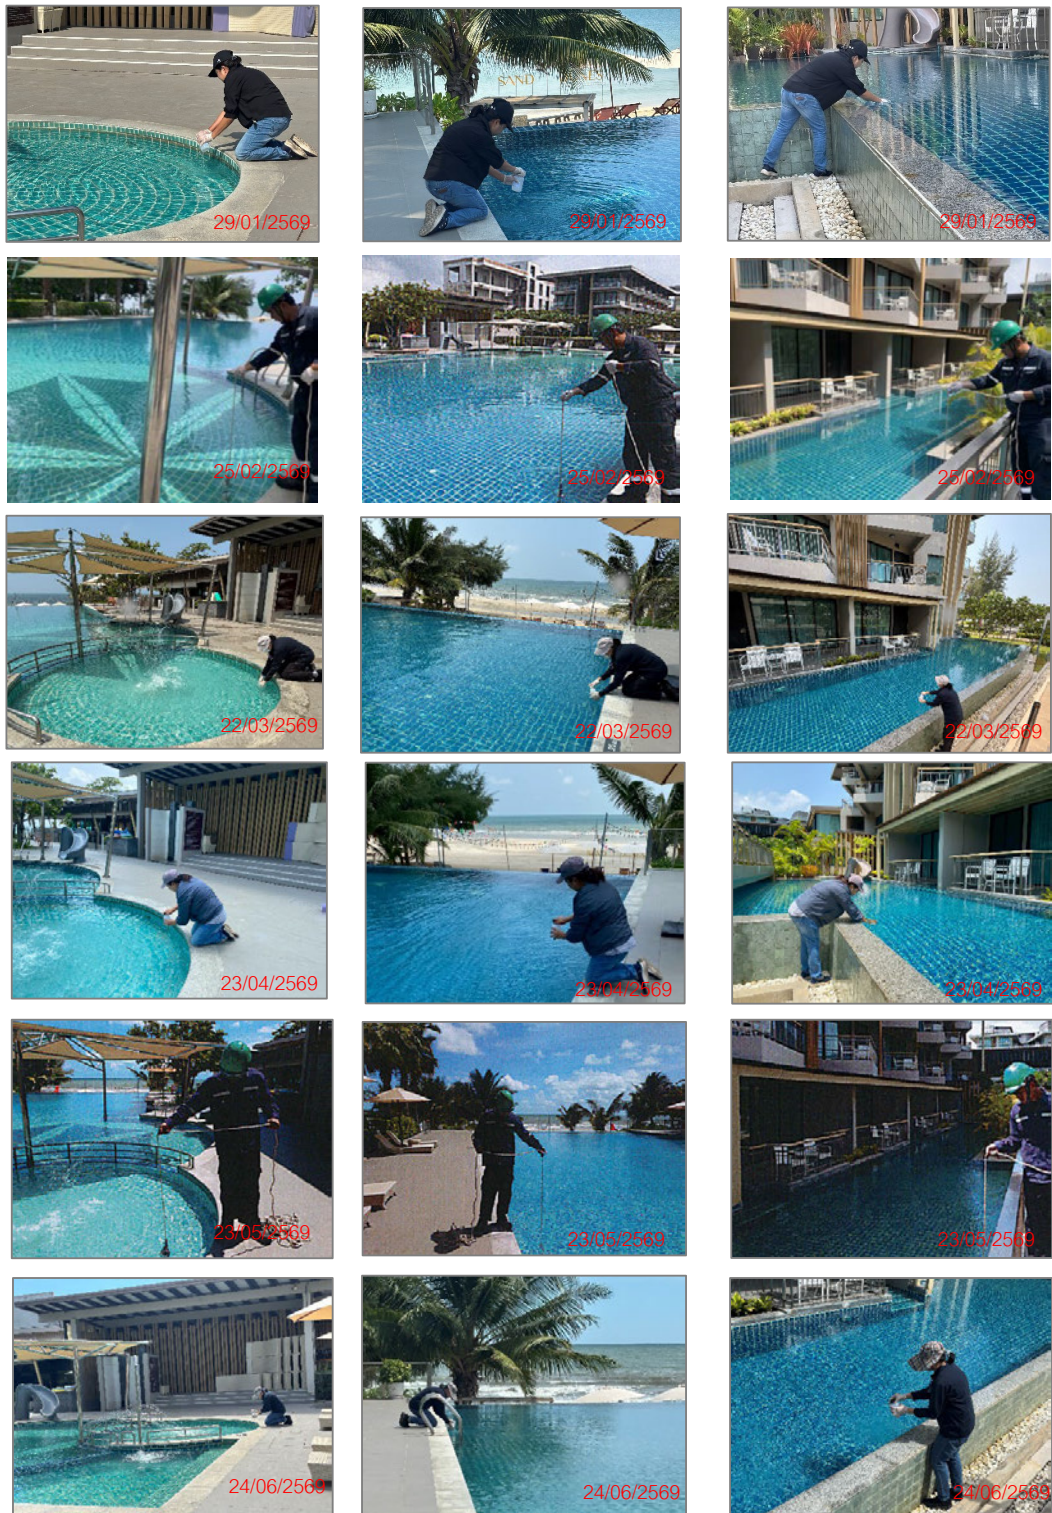
ภาพถ่ายที่ 4-4 : การดำเนินการเก็บตัวอย่างคุณภาพน้ำจากสระว่ายน้ำภายในโครงการ  
ในช่วงเดือนมกราคมถึงมิถุนายน พ.ศ. 2569

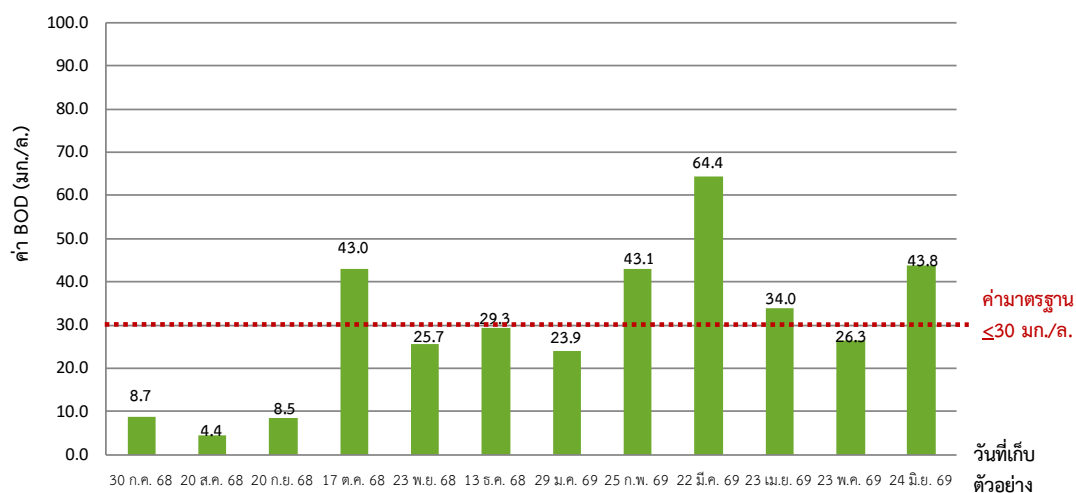
รูปที่ 5-16 : เปรียบเทียบผลการวิเคราะห์ค่าบีโอดี (BOD)  
 ของน้ำที่จากบ่อตรวจสอบคุณภาพน้ำทั้งก่อนปล่อยระบายลงท่อระบายน้ำสาธารณะ  
 ในช่วงเดือนกรกฎาคม 2568 ถึง มิถุนายน 2569
